# Rapport

Selvær fergekai 15.03.2022

## Rapport

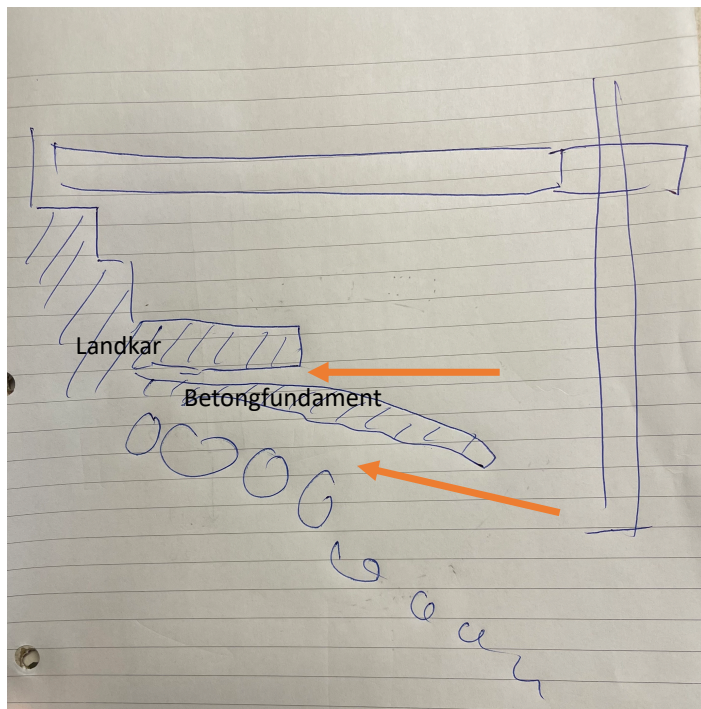
Figur 2 Dykker tegnet hvor de utvaskede områdene er. Både mellom landkar og betongfundament og under betongfundament. Det ser ut som et dumpet felt med betong, men dette kan jo ha deformert seg over tid og vært et mer solid fundament i starten.

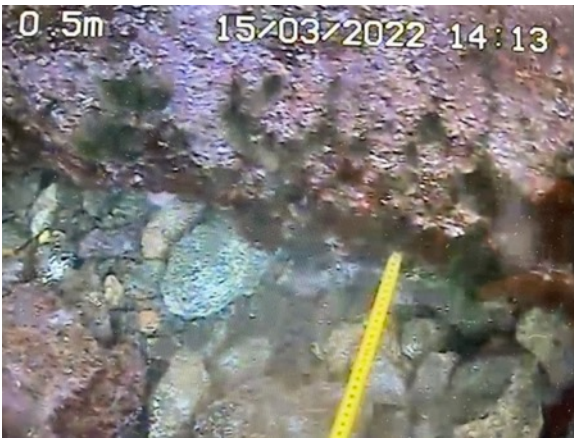
Komponent:	Observasjon:	Dokumentasjon:
<p>Landkar</p>	<p>Her er det utvask langs hele landkaret. Utvasken er under betong fundamentet som bærer landkar og også mellom landkar og fundament. Fra der dykkeprofil 1 starter og til første orange pil går det fra 0,7 m (Bilde 1) til 2 m utvask (Bilde 2) markert med pil 1. Den største utvasken måler opp mot 2,5 m og denne er mellom fergebru og dekke fendervegg, se orange pil markert pil 2. Denne utvasken er mellom landkar og betongfundament (Bilde 3, 4, 5). Her er det også undergraving under betongfundamentet ca. 2 m (Bilde 6). På hjørnet av landkar profil 5 så er det 1,8 m utvask under landkar.</p>	<p>1</p>

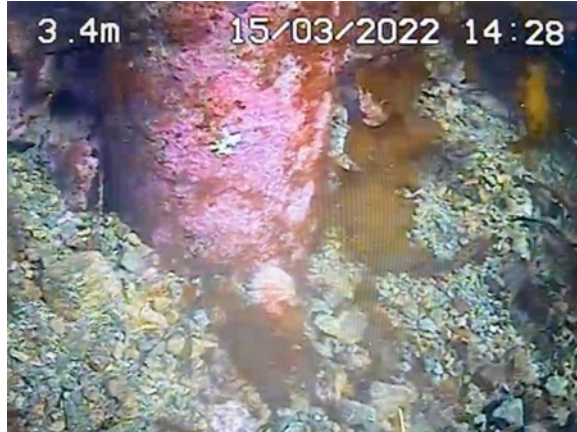
Dykkeprofiler		
Peler:		
1	Står i masser og ser ok ut

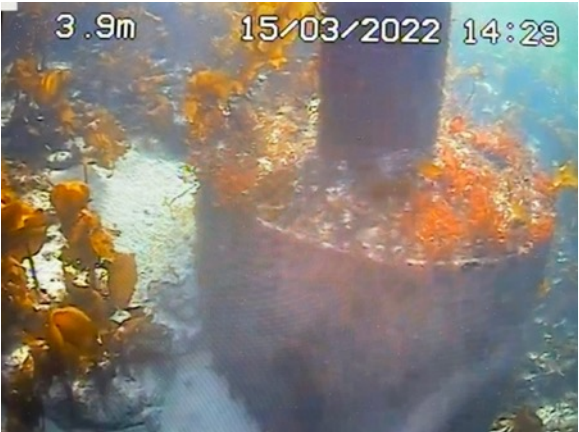
6	Står i kumring på bart fjell, ingen utvask.

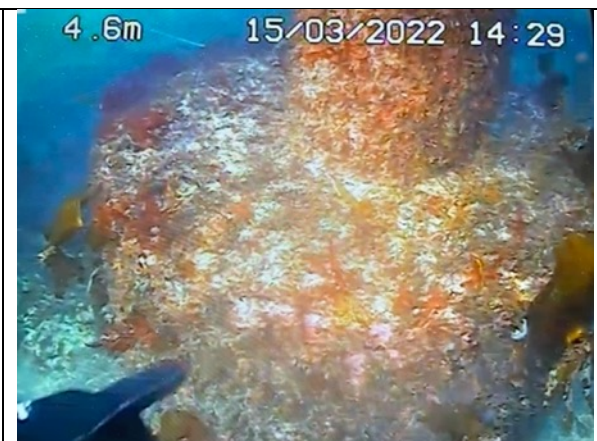
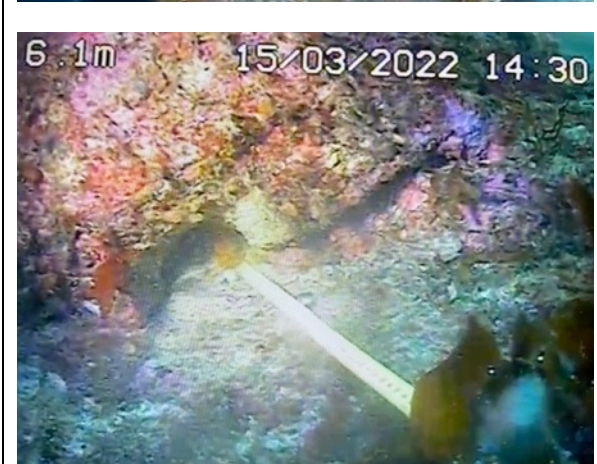
<p>7</p>	<p>Står i kumring på fjell, det er ca. 20 cm løsmasser. Det er en større utvask her som måler 33 cm og her er det synlig armering. Dykker peker på armeringen med tommestokk.</p>

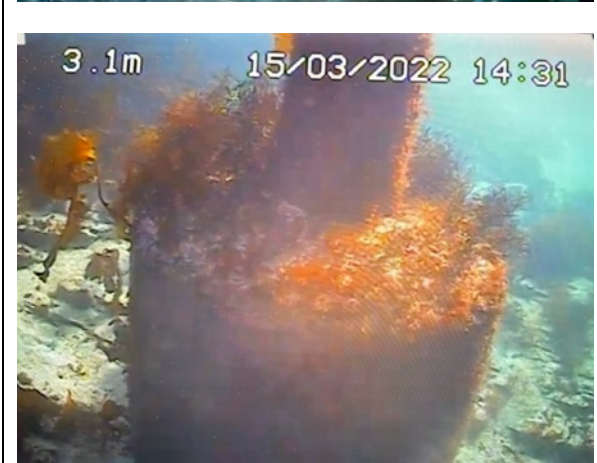
<p>8</p>	<p>Står i kumring på bart fjell, ingen utvask.</p>

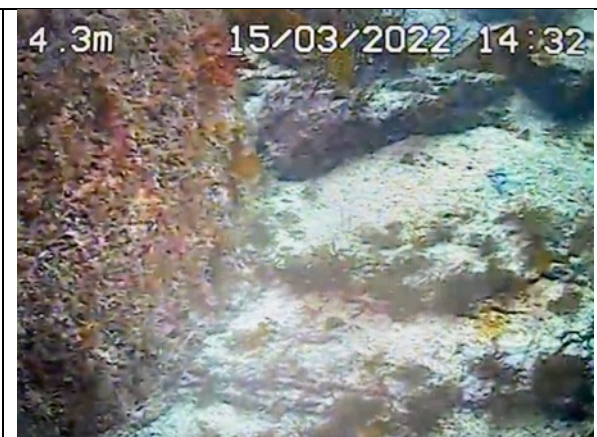
9	Står i kumring på bart skrånende fjell, ingen utvask.

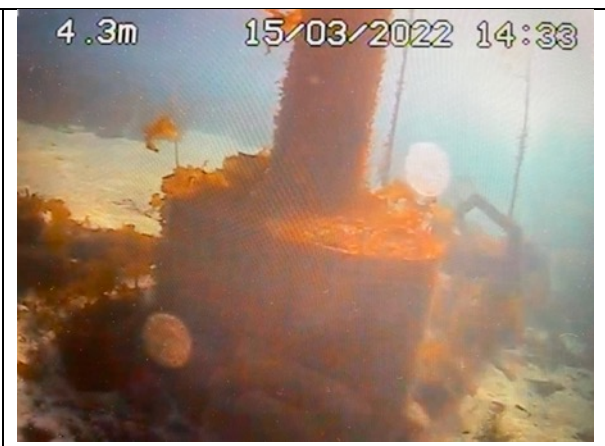
10	Står i kumring på bart fjell, delvis på ujevnt fjell, utvask måler 30 og 20 cm. Ingen synlig armering.

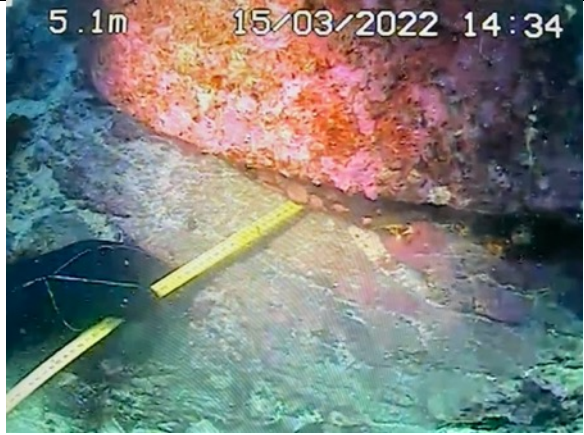
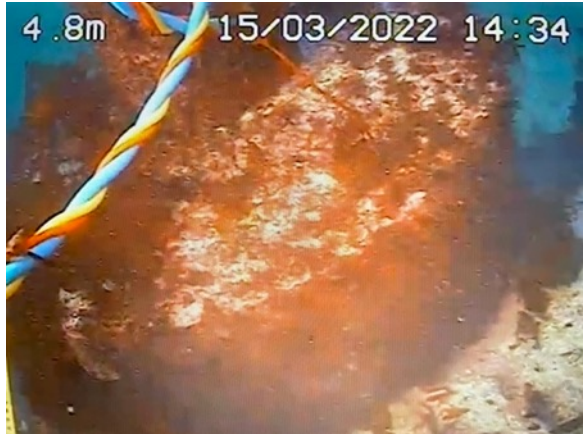
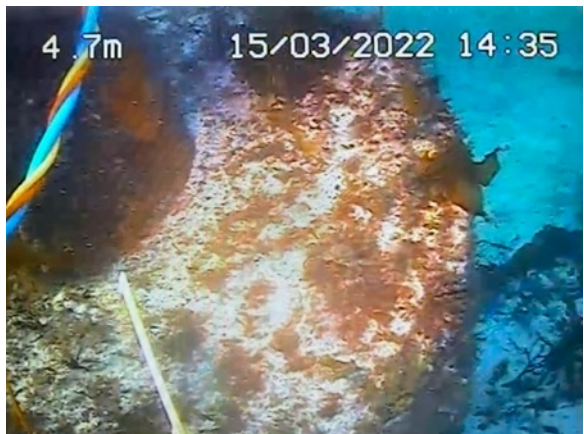
11	Står i kumring på bart skrånenede fjell. Ingen utvask.

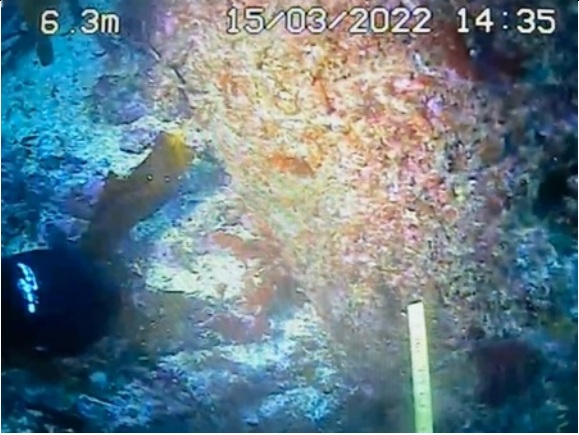
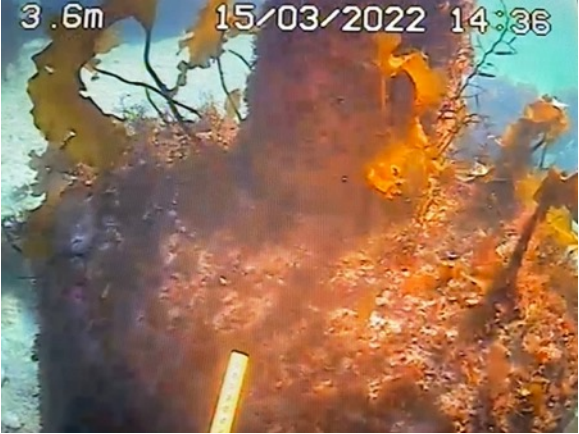
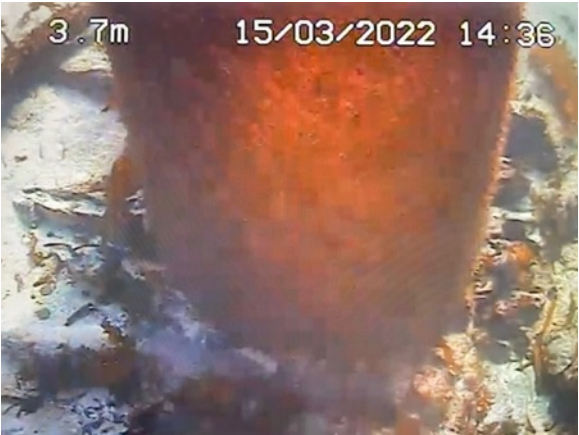
12	Står i kumring på bart flatt fjell. Ingen utvask.

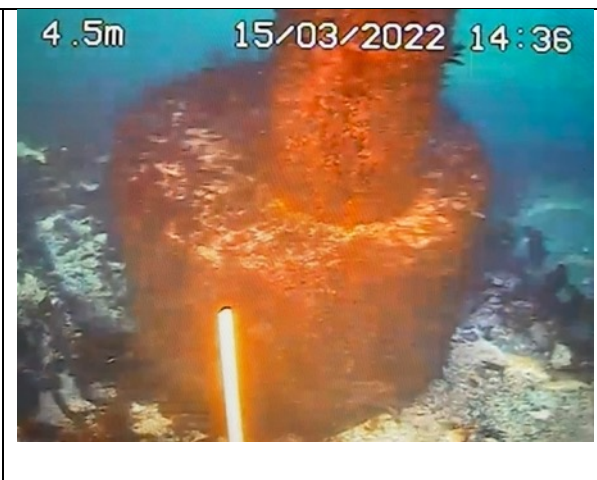
13	Står i kumring på bart flatt fjell. Ingen utvask.

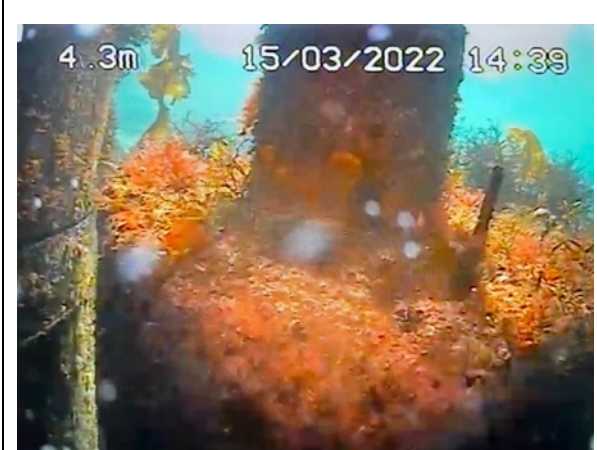
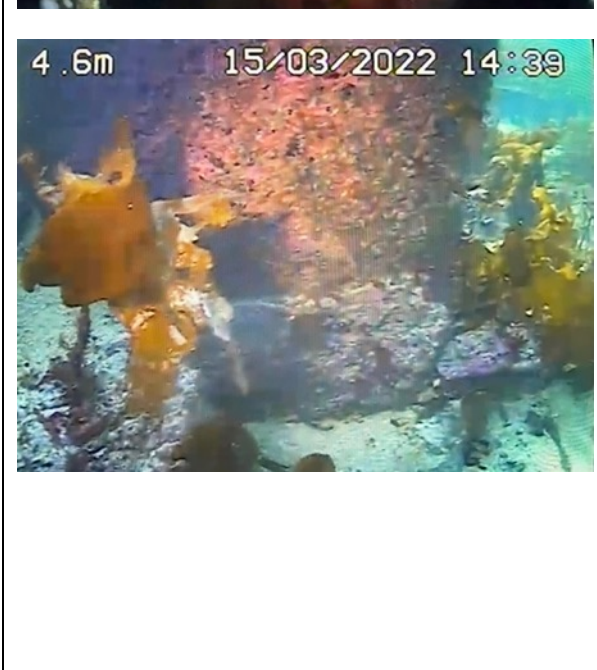
14	Står i kumring på bart flatt fjell. Ingen utvask. Bildene er av øvre og nedre del.

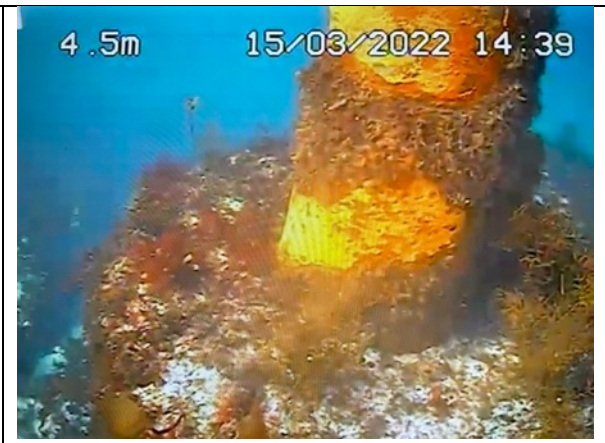
15	Står i kumring på bart flatt fjell. Det er en liten utvask på 5 og 7 cm dybde.

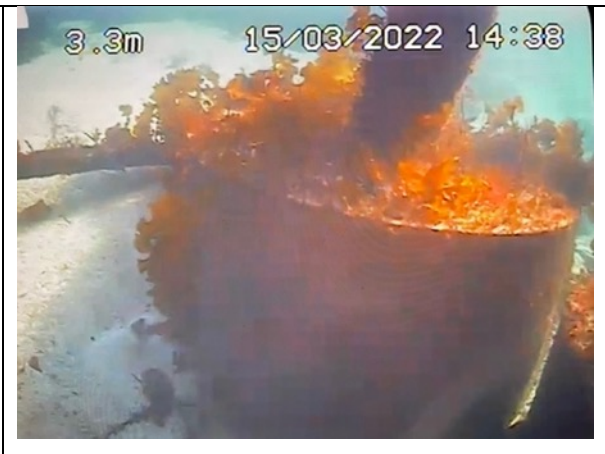
<p>16</p>	<p>Skråsøyle som står i kumring på lett skrånende fjell, ingen utvask.</p>

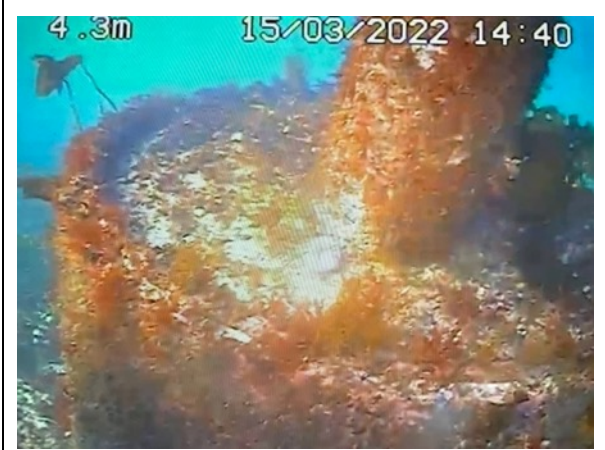
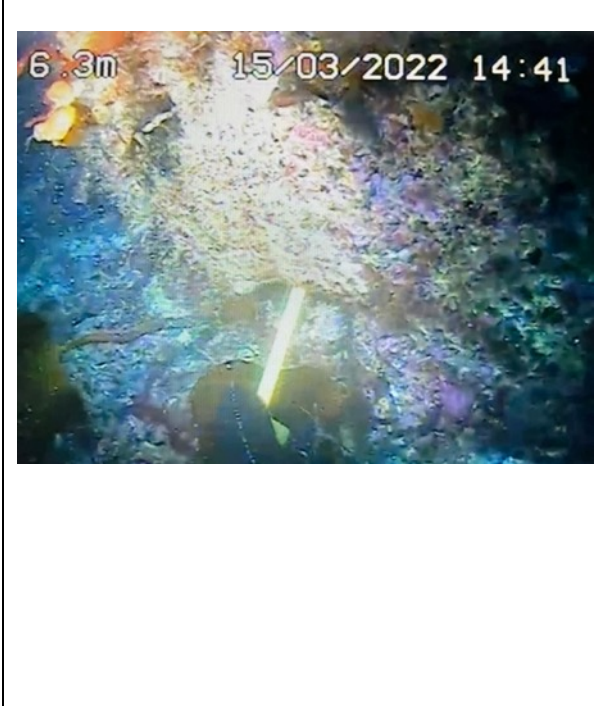
<p>17</p>	<p>Skråsøyle i kumring står på lett skrånende fjell. Et lite masselag på 10 cm. En utvask som måler 8 cm dybde.</p>

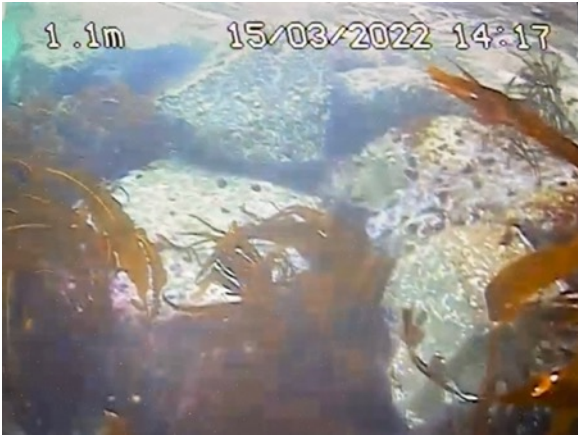
<p>Fylling nedre del</p>	<p>Fyllingen går fra stor stein til mindre steinmasser type grovere pukk størrelse (Bilde 2) før den flater ut mot sandbunn i profil 1 og 5 (Bilde 3). Det ligger noe utrast stein langs kant av fylling (Bilde 5). Helningen er 30-40 grader i profil 4-1 (Bilde 1) og går mot 60 grader i profil 5 (Bilde 4).</p>	<p>6</p>
