Tilstandsvurdering av 18-2221 Selvær Ferjekai

Nordland Fylkeskommune

Tilstandsvurdering

DOKUMENTKODE: 24200159-RIB-RAP-002

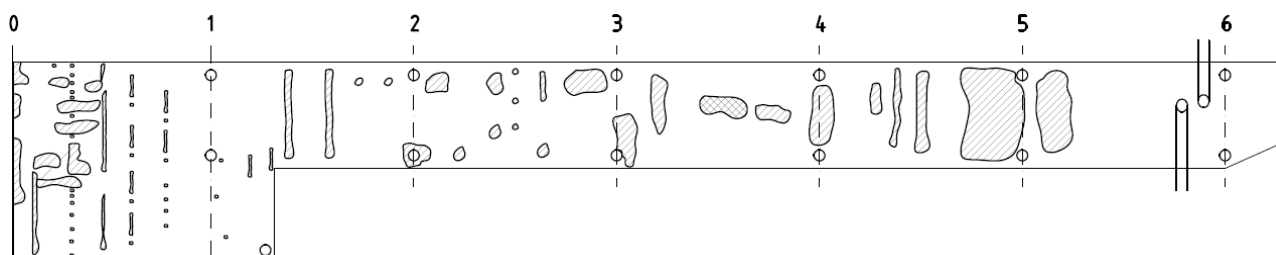
Figur 2 Fra tegning B.2221-100. Oversikt bom og avskallinger UK dekke.

Registreringen viser at omfanget av bom og avskallinger er ca. 43 m². Dette utgjør ca. 13 %, med største konsentrasjonen liggende i området etter akse 0 og ved akse 5. Midt mellom akse 3 og akse 4 er det et område som inneholder kraftig korrodert armering. Stort sett alt av bom og avskallinger, er i forbindelse med armeringstoler.

Anbefalte tiltak er å gjennomføre mekanisk reparasjoner, kombinert med etablering av katodisk anlegg. Det må stipuleres ca. 100 m² på dekkets underside berøres av mekanisk reparasjoner. Katodisk anlegg bør etableres på hele dekkets underside.

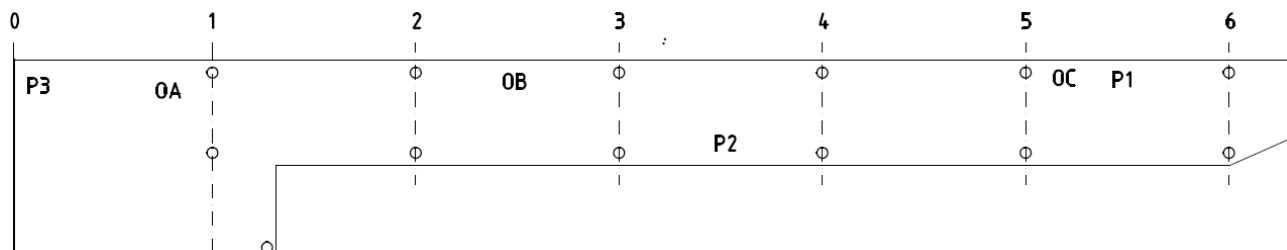
Figur 3 Posisjoner for fasthetsprøver. P1, P2 og P3 UK dekke. OA, OB og OC i OK dekke.

Det er gjennomført en måling av betongens fasthet ved bruk av Schmidt-hammer. Resultatet fra disse målingene viser at betongen holder forholdsvis lav fasthet. Målingene i UK dekke viser et gjennomsnitt på 21,3 N/mm², sylindrefasthet. Her anbefales det å benytte 21 N/mm² ved eventuelle kontrollberegninger.

Målingene i OK dekke viser et gjennomsnitt på 13,3 N/mm², sylindrefasthet. Her anbefales det å benytte 13 N/mm² ved eventuelle kontrollberegninger.

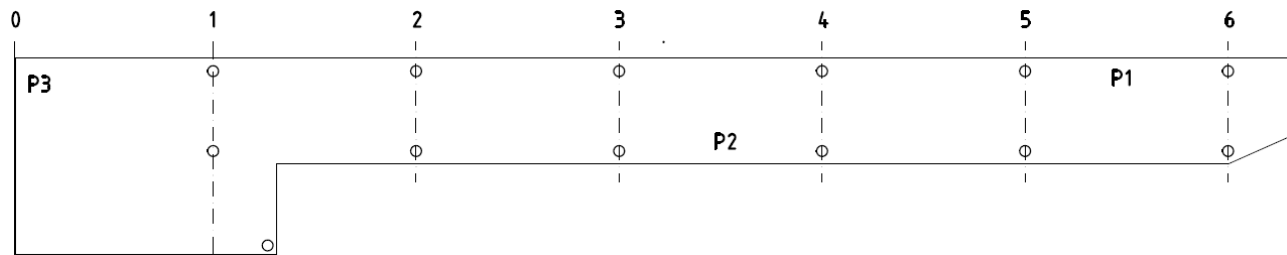
Figur 4 Plassering av kloridprofiler.

Resultatet fra analysen av støvprøvene viser at det i alle profilene, er registrert verdier godt over 0,40 % Cl⁻ (akseptert nivå i forhold til sementmengden). I profilet som ligger mellom akse 5 og 6, er det registrert 3,08 % Cl⁻. I profilet som ligger mellom akse 3 og 4, er det registrert 1,21 % Cl⁻. I profilet som ligger 1 meter etter akse 0, er det registrert 1,82 % Cl⁻.
