# MILJØSANERINGSBESKRIVELSE

**Riving og etablering av ny mur på Solheim gravplass  
(langs Fjøsangerveien)**

## Solheim gravplass, mur langs Fjøsangerveien

**Miljøsaneringsbeskrivelse**

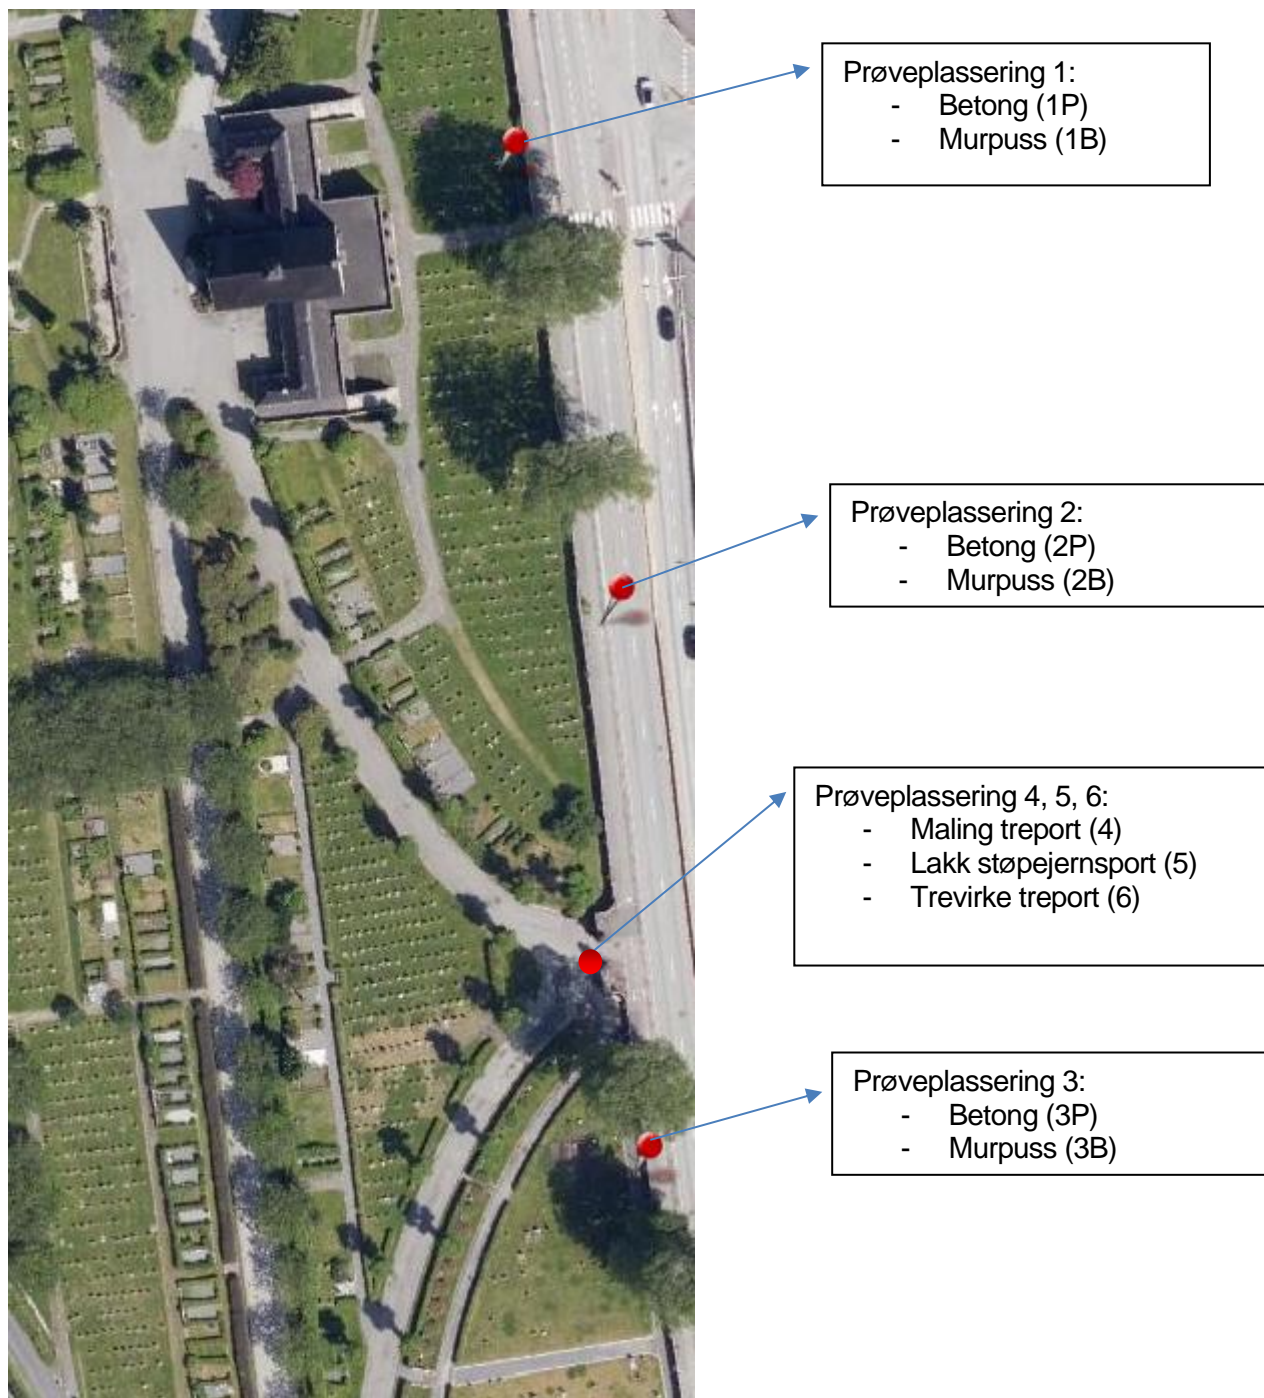
Figur 1 Oversiktskart over prøvepunkter på muren

Prøve	Lokalitet (se Figur 1)	Testet for	Påvisning farlige stoffer	Anslått mengde
1P Betong	På mur	Asbest Tungmetaller Krom 6 PCB	Negativ. Ikke påvist farlig stoffer over miljødirektoratets anbefalte grenseverdier.	Ca. 430 tonn for all betong i mur, pilastere og portaler.
2P Betong	På mur	Asbest Tungmetaller Krom 6 PCB	Negativ. Ikke påvist farlig stoffer over miljødirektoratets anbefalte grenseverdier.	Ca. 430 tonn for all betong i mur, pilastere og portaler.
3P Betong	På mur	Asbest Tungmetaller Krom 6 PCB	Negativ. Ikke påvist farlig stoffer over miljødirektoratets anbefalte grenseverdier.	Ca. 430 tonn for all betong i mur, pilastere og portaler.
1B Murpuss	På mur	Asbest Tungmetaller Krom 6 PCB	Negativ. Ikke påvist farlig stoffer over miljødirektoratets anbefalte grenseverdier.	Ca. 15 tonn for all murpuss på mur, pilastere og portaler.
2B Murpuss	På mur	Asbest Tungmetaller Krom 6 PCB	Negativ. Ikke påvist farlig stoffer over miljødirektoratets anbefalte grenseverdier.	Ca. 15 tonn for all murpuss på mur, pilastere og portaler.

3B Murpuss	På mur	Asbest Tungmetaller Krom 6 PCB	Negativ. Ikke påvist farlig stoffer over miljødirektoratets anbefalte grenseverdier.	Ca. 15 tonn for all murpuss på mur, pilastere og portaler.
4 Maling	På treport, midtre portal	Asbest Tungmetaller PCB Klorparafiner	Positiv. Det er påvist for høye verdier av bly og sink, og PCB.	Antatt mengde: 10 kg.
5 Lakk	På smijernsport, midtre portal	Tungmetaller Klorparafiner	Negativ. Ikke påvist farlig stoffer over miljødirektoratets anbefalte grenseverdier.	Antatt mengde: 10 kg.
6 Trevirke	På treport, midtre portal	Tungmetaller	Positiv. Det er påvist for høy verdi av bly.	Antatt mengde: 300 kg.

Tabell 2 viser analyseresultater som tilsier at hverken betong, murpuss eller lakk overstiger grenseverdiene. Disse materialer/stoffer ansees derfor som trygge å fjerne /rive/ sanere.

For resultatene fra maling og trevirke på treporter, må det hensyntas at grenseverdier overstiges for tungmetallene bly og sink, og PCB.

På bakgrunn av analyseresultater gjengitt i tabell 2, er det kartlagt forekomster av farlig avfall for maling og trevirke på treporter.

Treporter inklusive maling må derfor behandles og leveres som farlig avfall.

Betong og murpuss kan leveres som forurenset betong/tyngre bygningsmaterialer – ordinært avfall.
