**VEDLEGG 10D**  
FORURENSNING  
GRUNN OG VANN  
UNDERSØKELSESNOTAT

Undersøkelser og utredelser  
for regulerings sak 202202903  
Ensjøveien 3,5,7,9,11,13,15A og 15B

**Innledende studie grunnforurensning**

<b>Oppdragsgiver:</b>	Ensjøveien 7 AS				
<b>Prosjektnavn:</b>	MA3139 – Rådgiver regulering Normannsløkka				
<b>Prosjektnr:</b>	24451				
<b>Rapportnr:</b>	24451_RIGm-rap-001				
<b>Fagdisiplin:</b>	RIGmiljø				
00	15.09.2023	Første versjon	IMDM	AH	EB
<b>REV.</b>	<b>Dato</b>	<b>Beskrivelse</b>	<b>Utarbeidet av</b>	<b>Kontrollert av</b>	<b>Godkjent av</b>

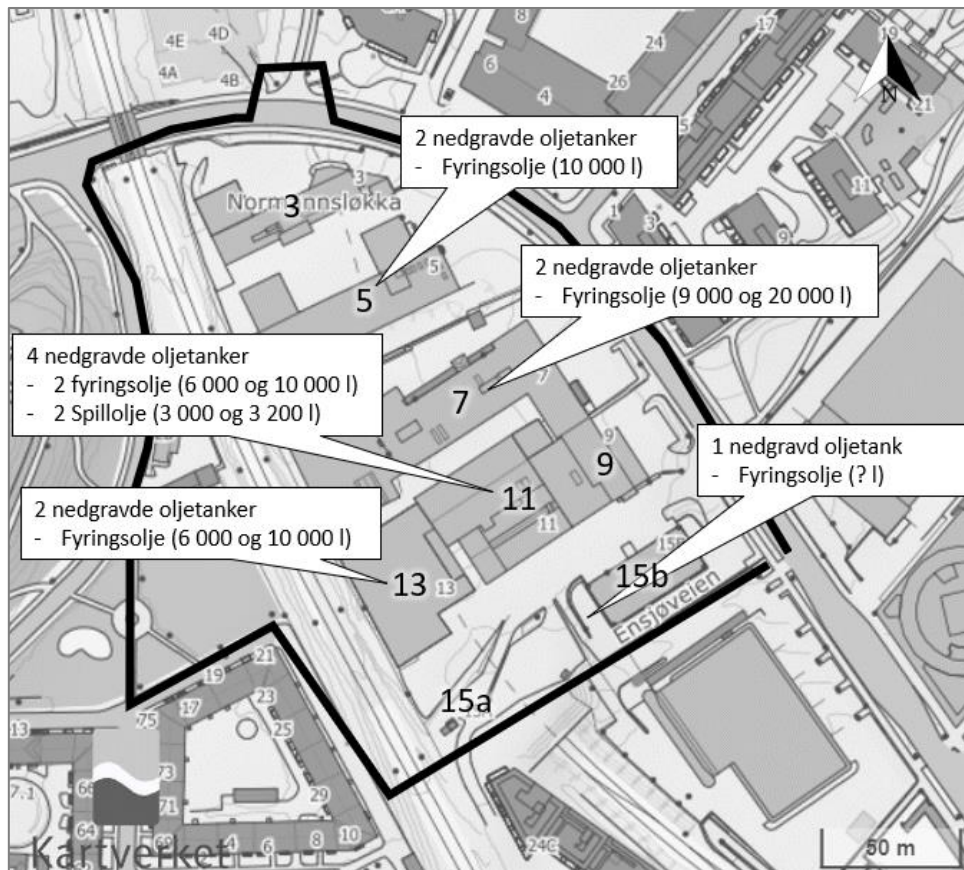
Figur 11: Oversikt over registrerte oljetanker ved Ensjøveien 3-15 innenfor planområdet (markert med svart strek) (Vedlegg 1).

I henhold til informasjon fra Bymiljøetaten (BYM) i Oslo er det registrert flere oljetanker på de aktuelle eiendommene ved Ensjøveien 3-15. En oversikt over registrerte tanker, samt hvilke statuser som er registrert for dem, er gitt i Tabell 1. Flere av oljetankene er registrert som «i drift», men det kan likevel hende at disse er fjernet eller konvertert til bioolje da BYM mangler oppdatert informasjon om disse tankene. Brev fra BYM angående de nedgravde oljetankene er vedlagt i Vedlegg 1. Informasjon angående oljeutskillere på området ble etterspurt den 24. september 2023 via e-post til Vann- og avløpsetaten i Oslo (VAV). Det er per dags dato ikke mottatt svar angående utskillere fra VAV.

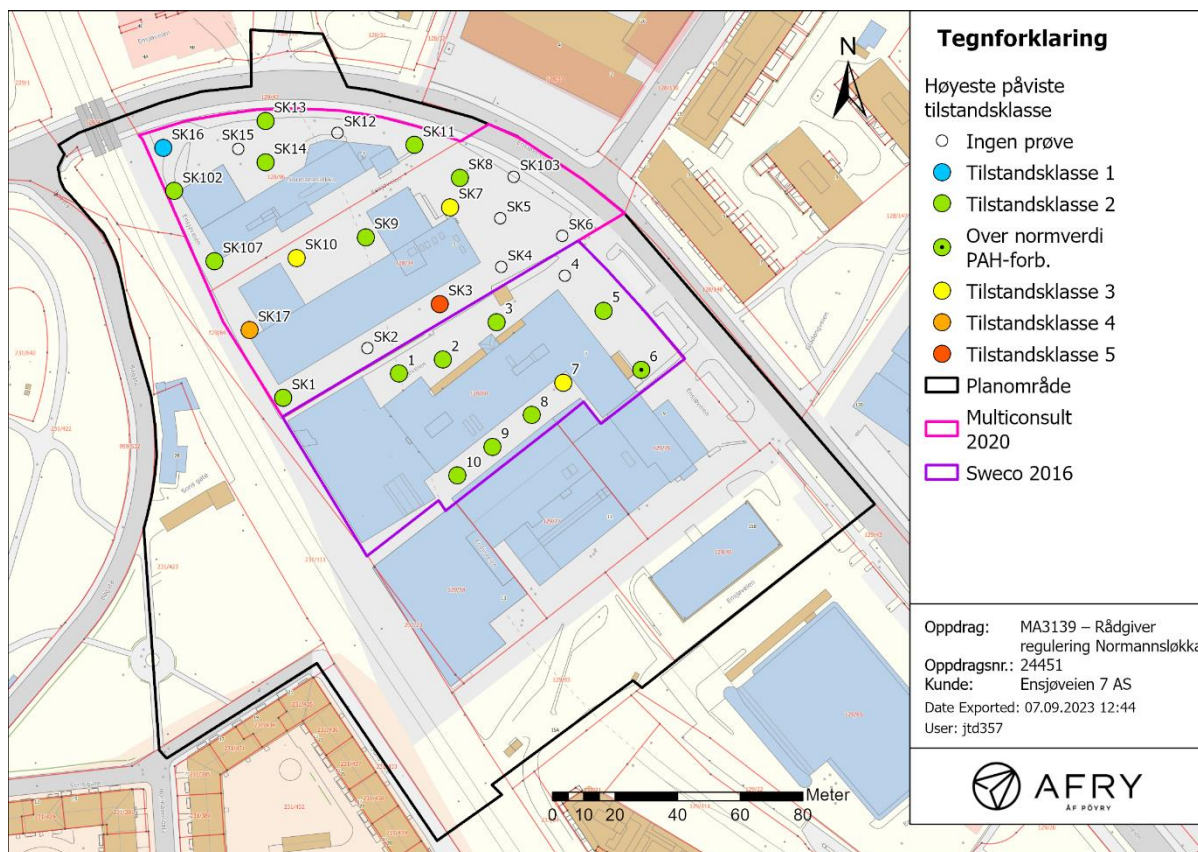
Figur 12: Oversikt over planområdet og tiltaksområdene som ble prøvetatt i 2016 (Sweco) og 2020 (Multiconsult) med høyeste påviste tilstandsklasse i undersøkte prøvepunkter [1] [2].

Massene i øverste meter er for det meste registrert som sandige fyllmasser. Ved punkt 6 ble det observert lukt av dieselolje i fyllmassene. Det ble ved de fleste punktene stopp på mellom 1-2 meters dyp da borerigg ikke kom lengre ned grunnet antatt harde masser. Ved ett av punktene (nr. 2) ble det påtruffet antatt stedege masser av tettpakket silt på omtrent 1,5 meters dyp. Det ble påvist lett forurensning over normverdi for alle prøvene med hensyn på arsen, krom og nikkel, samt PAH- og oljeforbindelser [1]. Høyeste påviste tilstandsklasse i de undersøkte prøvepunktene er illustrert i Figur 12.

I prøvepunktet hvor det ble observert lukt av dieselloje (nr. 6), ble det ikke påvist utslag på alifater (oljeforbindelser), men noe utslag på PAH-forbindelser. I prøven som ble tatt av antatt stedegen silt (2-2) er det bare påvist konsentrasjoner av nikkel over sin normverdi. Konsentrasjonen er lavere enn for de andre jordprøvene som representerer fyllmassene på området, dette kan indikere at innholdet av nikkel i denne prøven kan skyldes et naturlig forhøyet bakgrunnsnivå av nikkel i området grunnet geologien i Osloområdet.

De undersøkte massene bestod hovedsakelig av grove fyllmasser på omtrent 0-2 meters dyp med underliggende leire eller fjell. Stedvis var det registrert kort avstand til fjell med et tynt fyllmasselag over. Det ble påvist lett og sterk forurensning tilsvarende tilstandsklasse 2-5 i fyllmassene fra øverste meter i området. Det ble ellers samlet inn fire prøver fra fyllmasser og leire på 1-2 meters dyp og fire prøver av leire fra 2-3 meters dyp. Massene på 1-2 meters dyp ble påvist lett forurenset tilsvarende tilstandsklasse 2 og massene ved 2-3 meters dyp ble påvist rene [2] [3].

Lett forurensning tilsvarende tilstandsklasse 2 og 3 ble påvist for arsen, bly, krom og nikkel. Sterk forurensning tilsvarende tilstandsklasse 4 og 5 ble påvist for benzen (SK3) og nikkel (SK17). Ellers er det påvist konsentrasjoner av arsen, bly, krom og nikkel i fyllmassene. Forhøyede konsentrasjoner av krom og nikkel i stedege masser kan skyldes naturlig forhøyede nivåer av disse metallene i området som følge av geologien i Osloområdet. Benzenforurensningen tilsvarende tilstandsklasse 5 ble påtruffet i punkt SK3 hvor boringen avsluttet på 1 meters dyp grunnet påtreff av antatt infrastruktur. Det bør undersøkes om dette kan være i forbindelse med nedgravd oljetank eller oljeutskiller [2] [3]. Høyeste påviste tilstandsklasse i de undersøkte prøvepunktene er illustrert i Figur 12.

Det anbefales i tillegg å utføre avgrensende prøvetaking ved de to prøvepunktene med påvist sterk forurensning tilsvarende tilstandsklasse 4 og 5. Det anbefales å ta ut prøver fra seks prøvepunkter som vist i foreløpig prøvetakingsplan i Figur 15. Det må ved fjerning av forurensningen og avgrensende prøvetaking også kontrolleres om det foreligger risiko for at forurensningen har spredt seg/ligger under bygget som forurensningen ligger ved siden av.

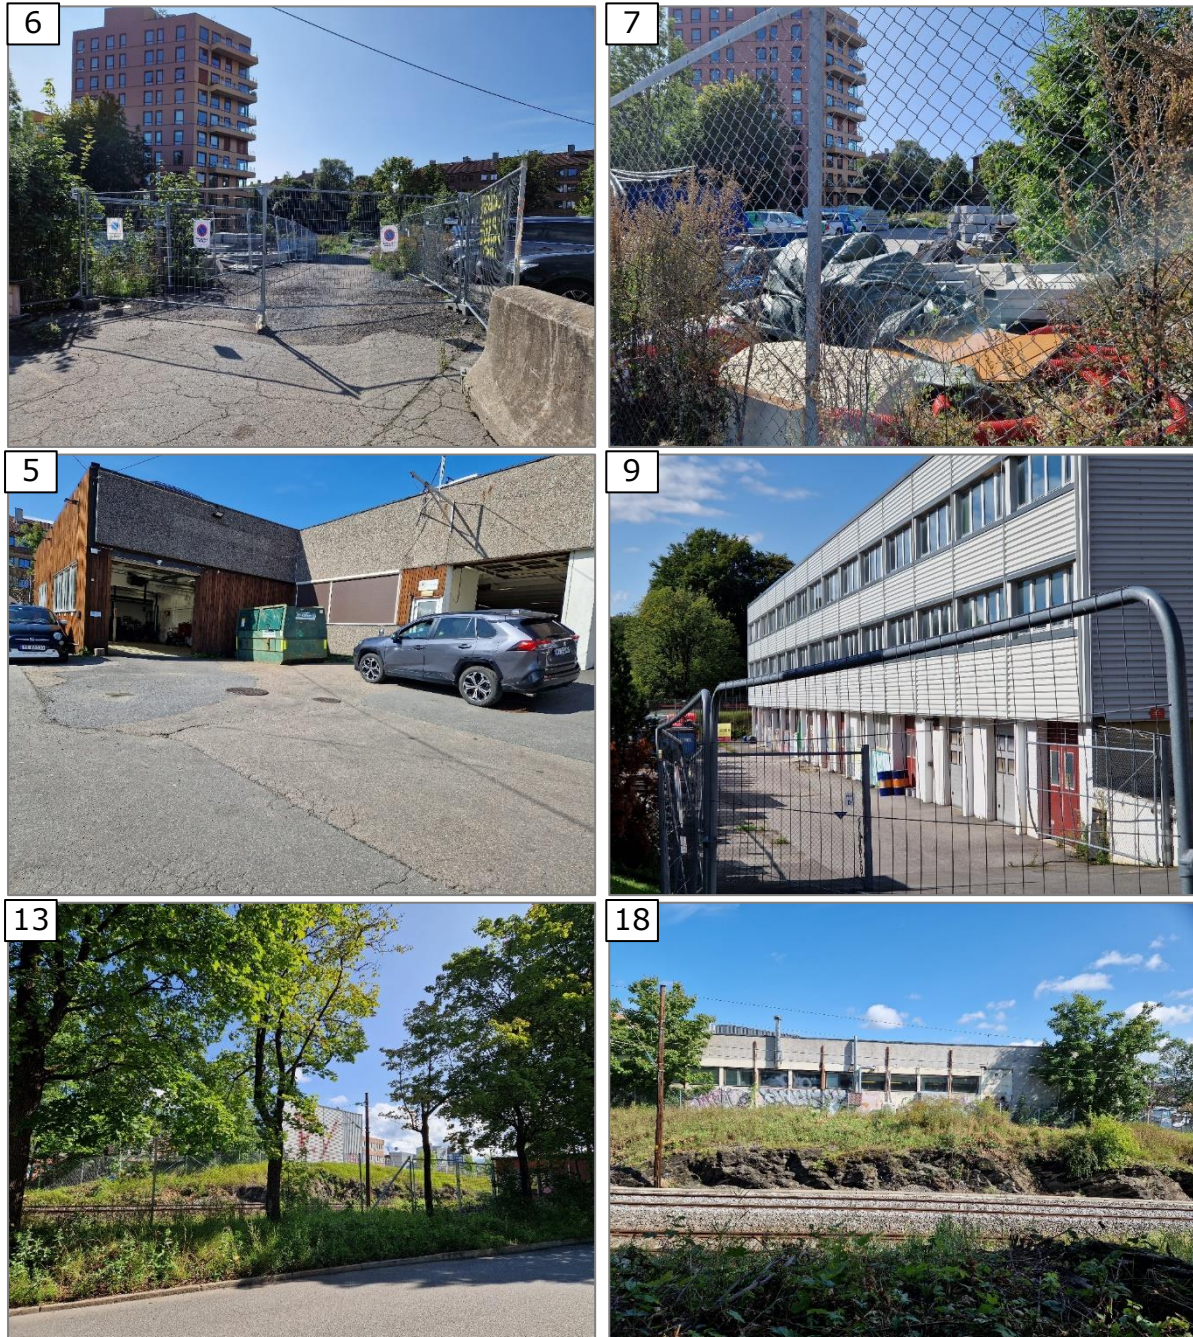
Figur 14: Et utvalg bilder fra befaringen viser: 6 og 7) Mellomlagringsområdet ved Ensjøveien 15a med grusvei ned til området, 5) garasjeporter, ser ut som det har pågått/enda pågår verkstedsaktiviteter ved Ensjøveien 13, 9) flere garasjeporter og antatte oljetøtter, 13 og 18) fjellskjæringer langs jernbanen inn mot eiendommene øst for Gjøvikbanen. Numrene henviser til kartet i Figur 13 og hvor bildene er tatt. Resterende bilder er vedlagt i Vedlegg 1 [AFRY, 28.08.2023].

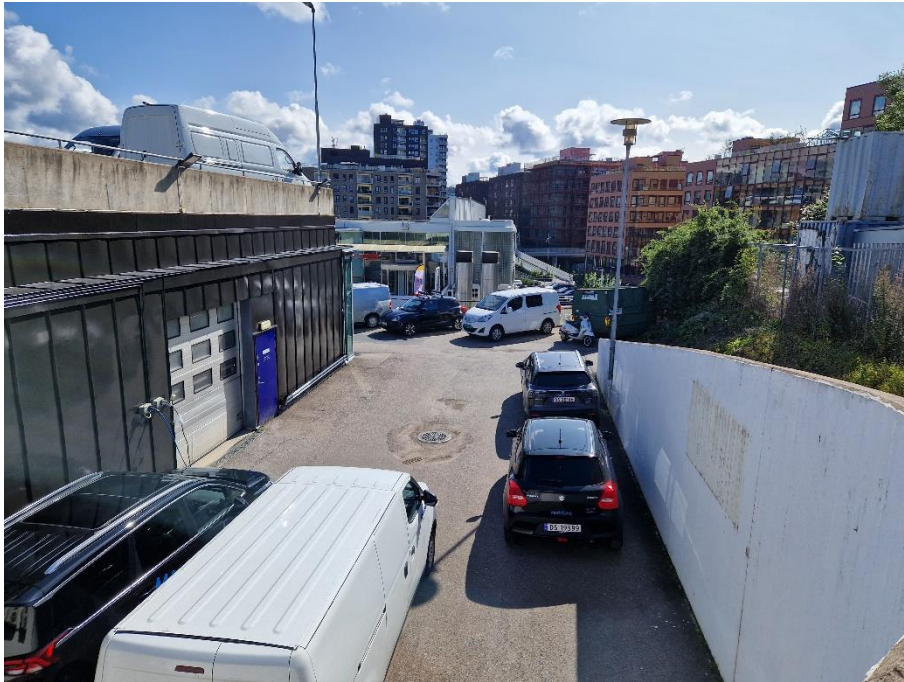
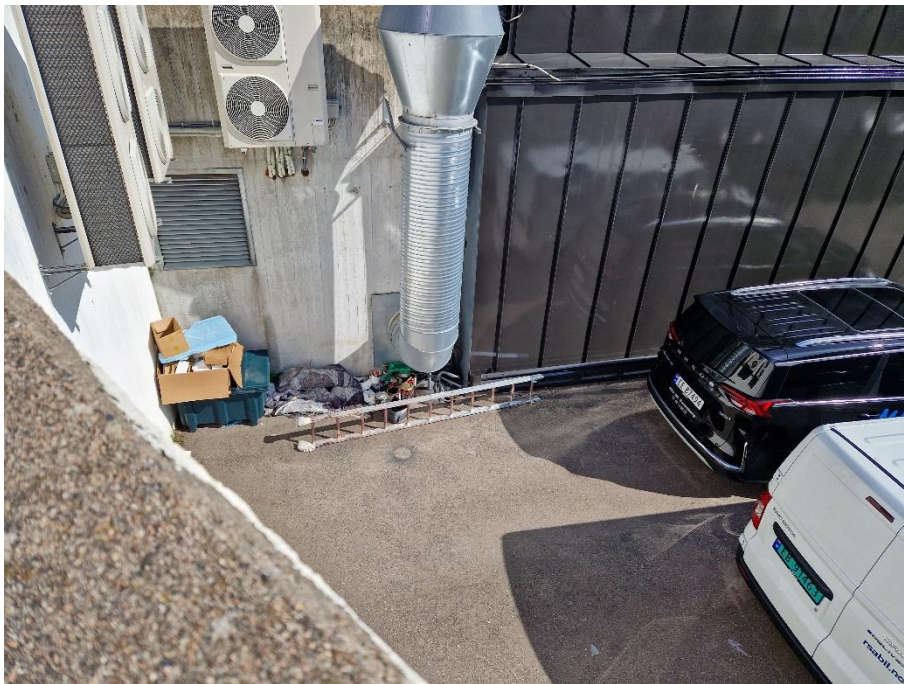
3. Begge bildene viser parkering på vestsiden av Ensjøveien 15b, noe malingsspann står lagret i hjørnet her

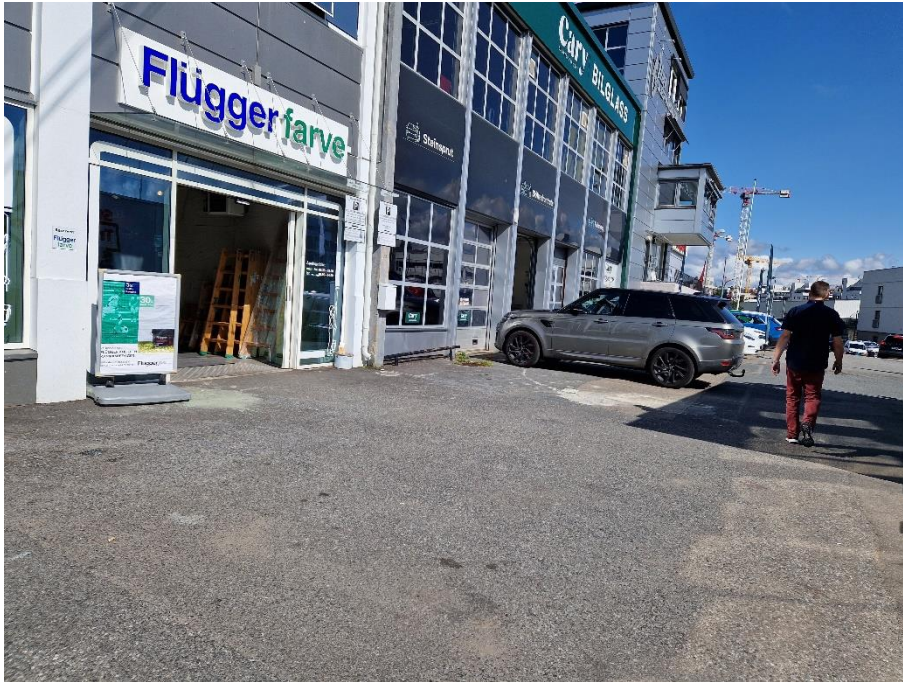
4. En del søl av maling rundt omkring utenfor fargeforhandler ved Ensjøveien 11

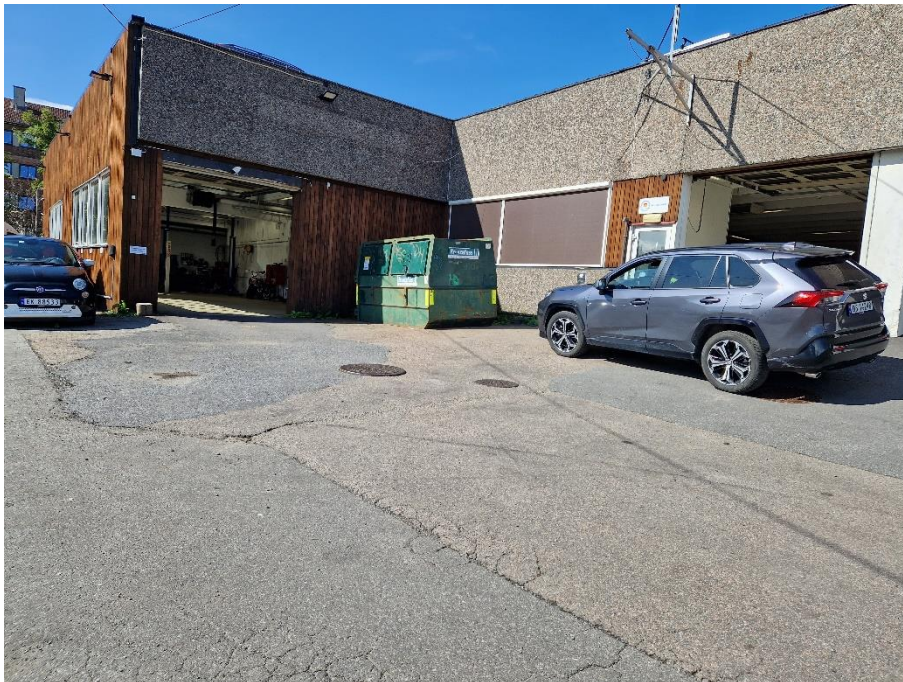
5. Bilgarasje, mulig verksted (registrert som bilforhandler RSA på nettet), Ensjøveien 13

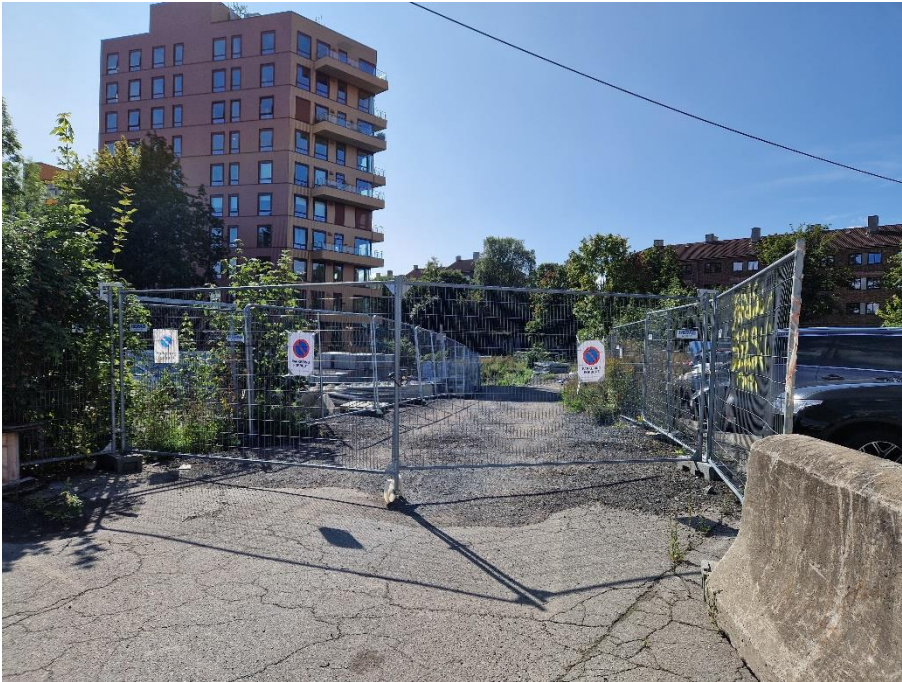
6. Stengt tomt (Ensjøveien 15a), synes å anvendes for mellomlager for forskjellig bygningsmaterieil. Området ligger rett over starten av T-banetunnelen. Grusvei ned til tomten

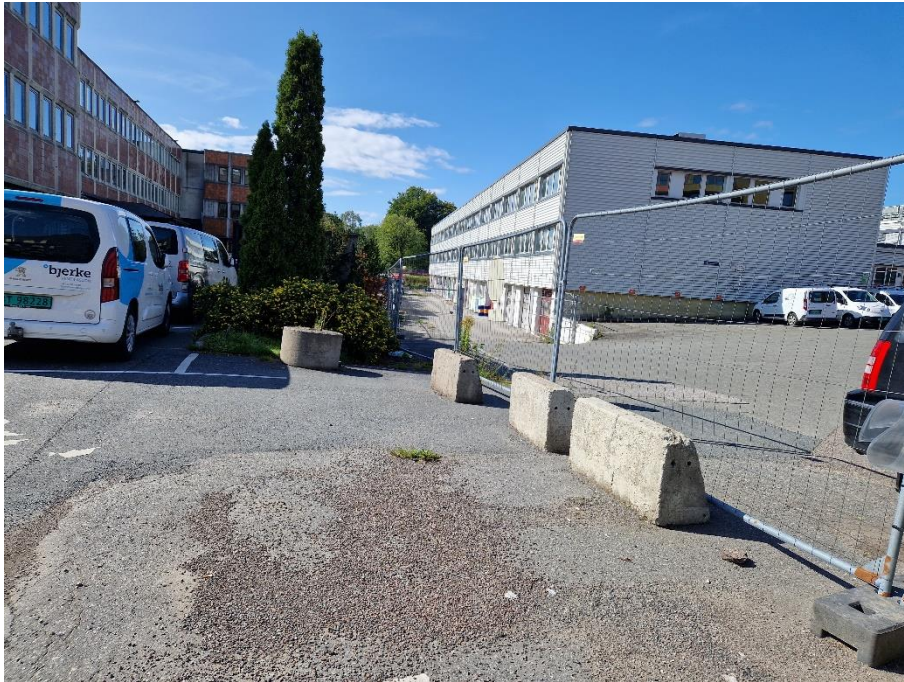
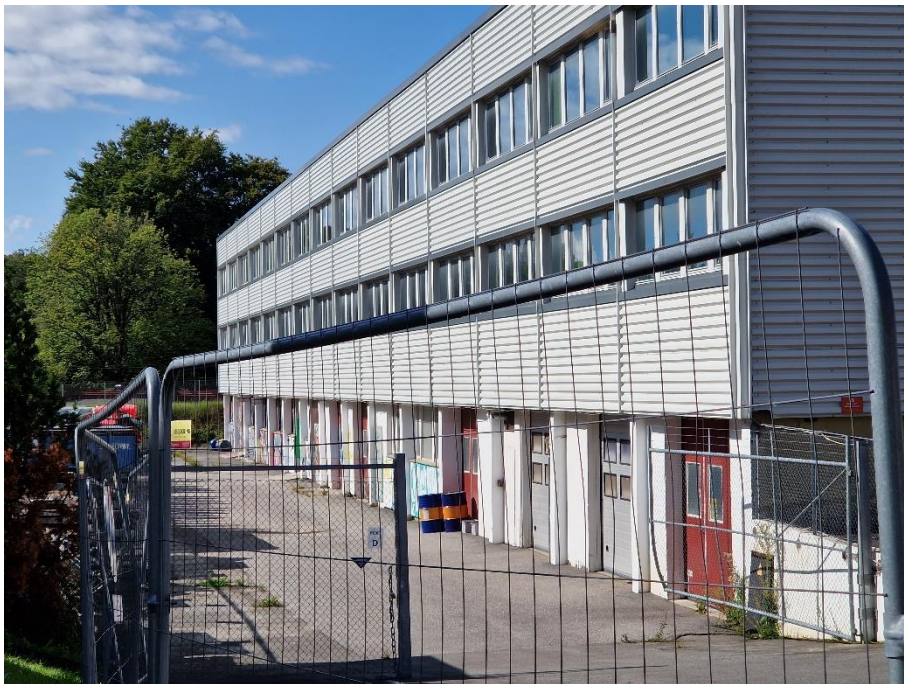
9. Flere porter på sørsiden av bygget ved Ensjøveien 5, ser blant annet to antatte oljetønner her.

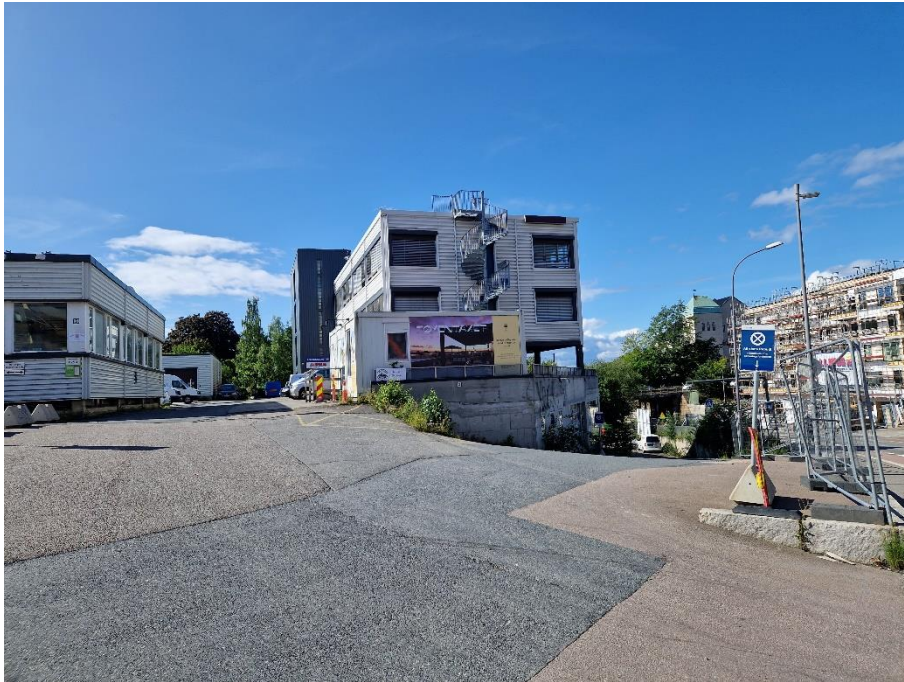
10. Ensjøveien 5 til venstre og Ensjøveien 3 rett frem. Mye løpping av asfalt i området. Mulig utført grunnarbeider i flere omganger

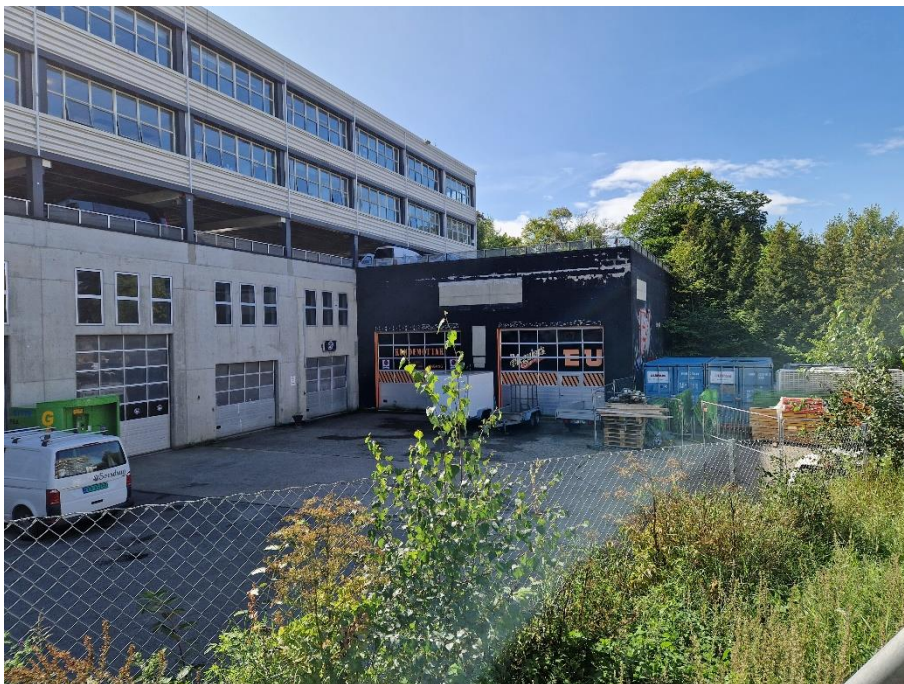
11. Garasjeporter ved Ensjøveien 3. En del mellomlagring av diverse ute på området.

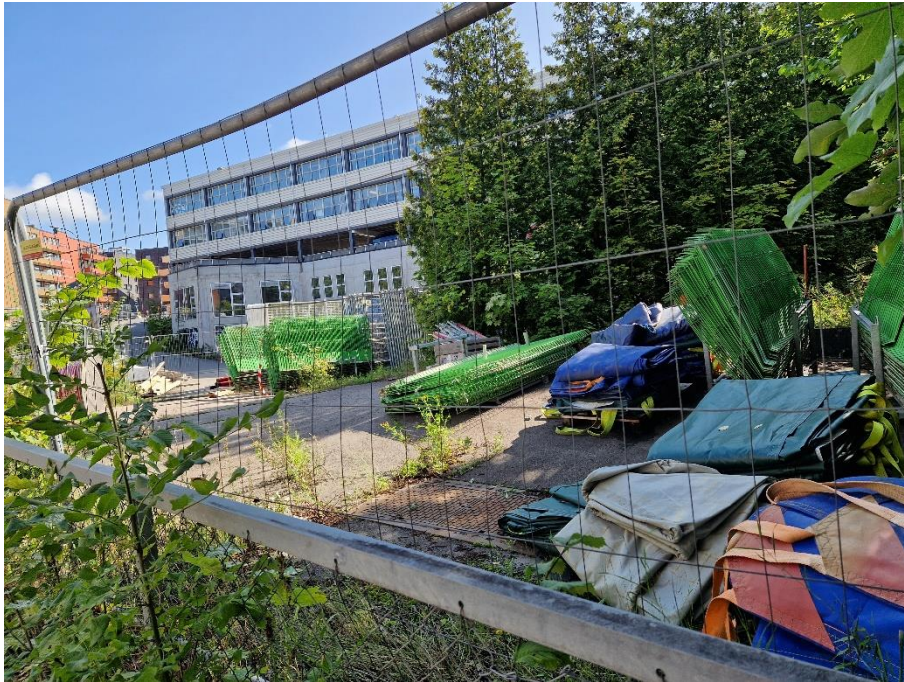
12. Ensjøveien 3, diverse mellomlagring
