Trådtrekkeri bru (012)

Spesialinspeksjon / Forprosjekt

TILSTANDSVURDERING OG FORSLAG TIL TILTAK

Konstruksjonsnavn: Trådtrekkeri bru (012)
Oppdragsbeskrivelse: Spesialinspeksjon (Forprosjekt)
Oppdragsgiver: Gjøvik kommune

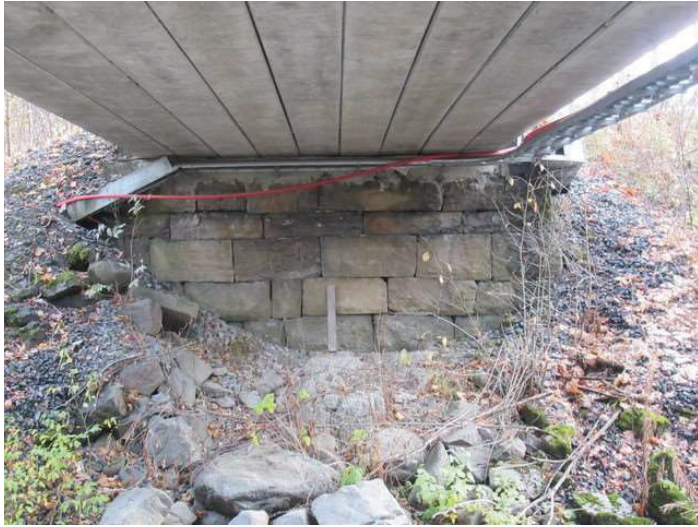
Bilde 1: Landkar, akse 1, før flom

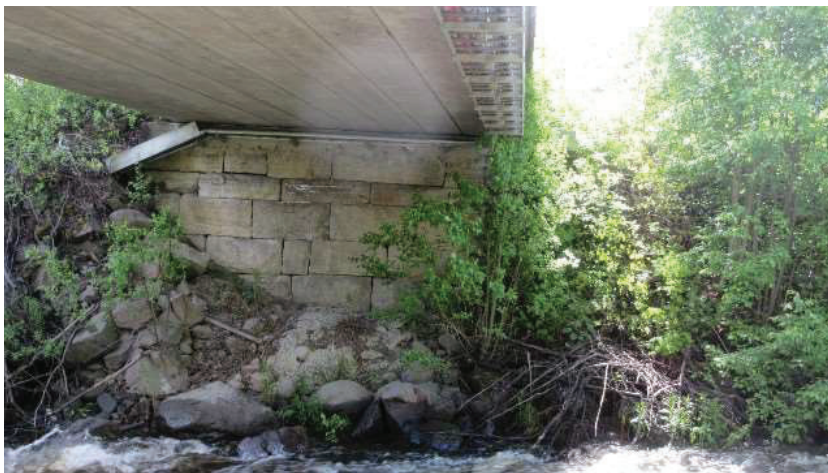
Bilde 2: Landkar, akse 1, før flom

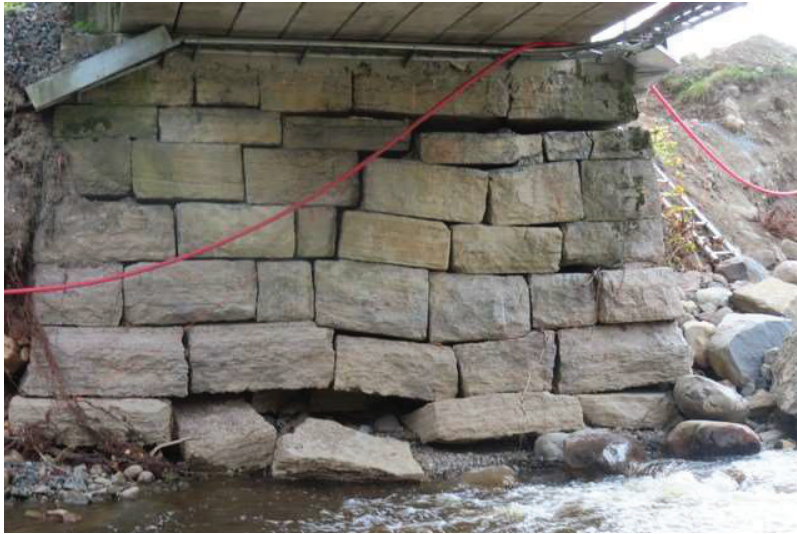
Bilde 3: Landkar, akse 1, etter flom 2023

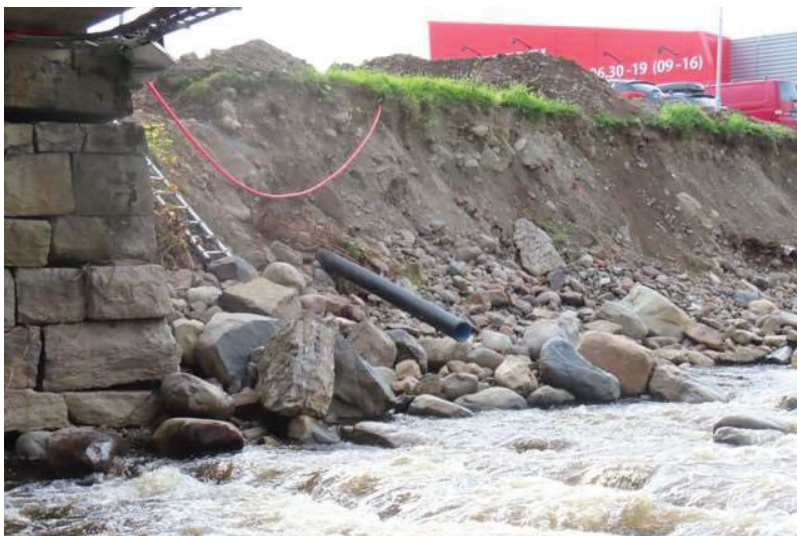
Bilde 4: Landkar, akse 1, etter flom 2023

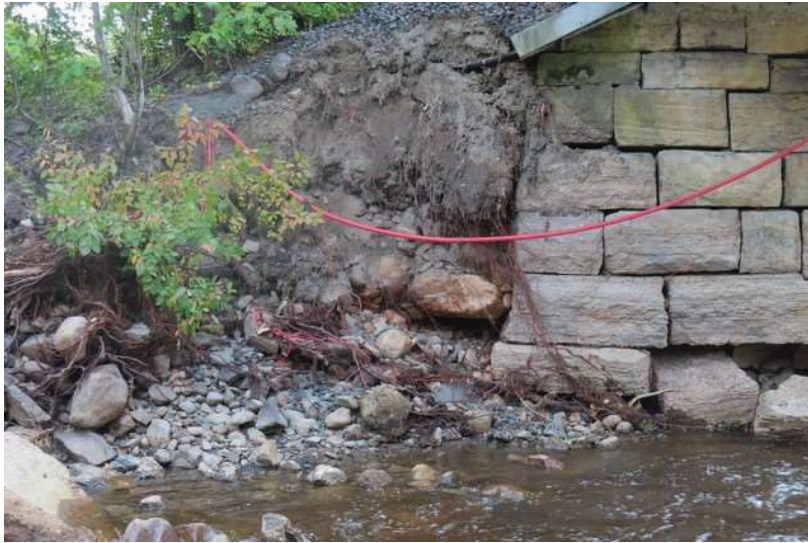
Bilde 5: Landkar, akse 1, etter flom 2023

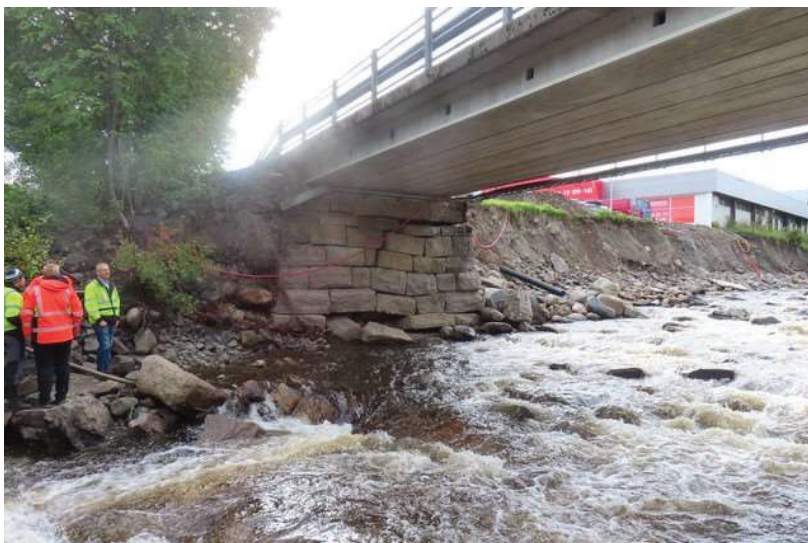
Bilde 6: Landkar, akse 1, etter flom 2023

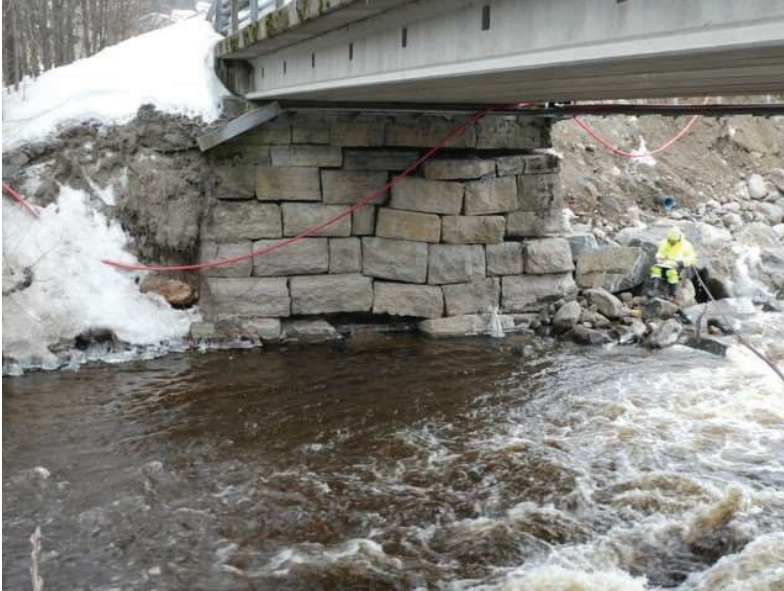
Bilde 7: Landkar, akse 1, 2024

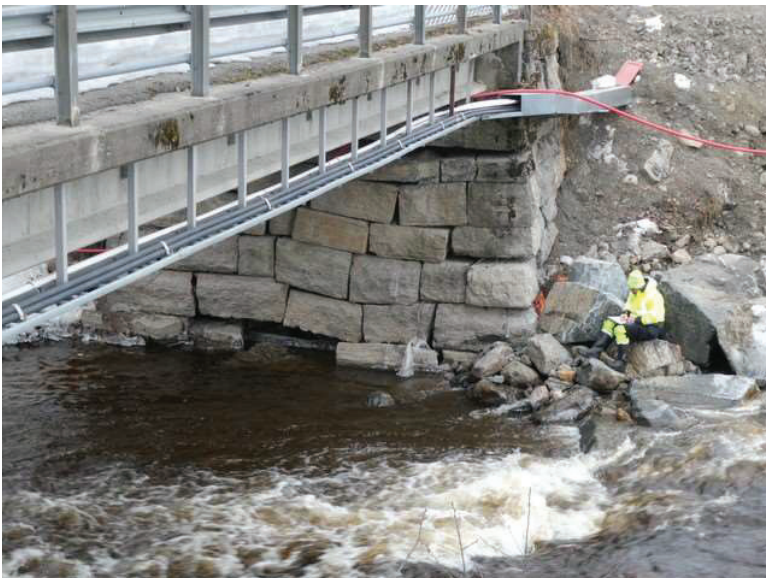
Bilde 8: Landkar, akse 1, 2024

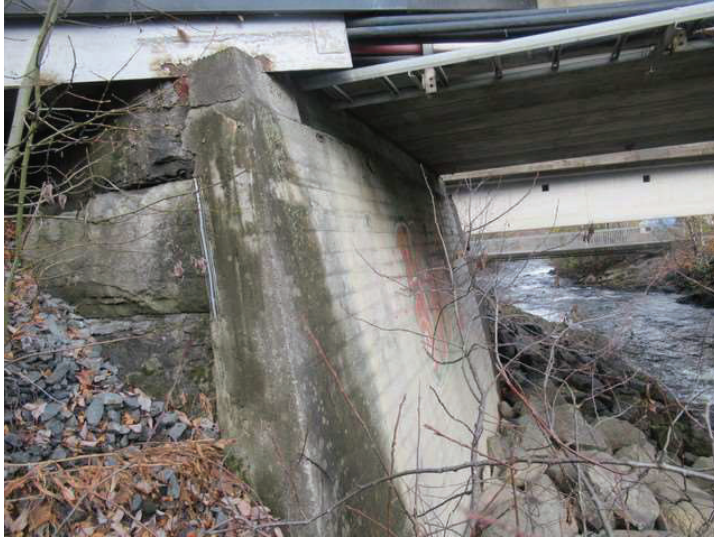
Bilde 9: Landkar, akse 2, før flom

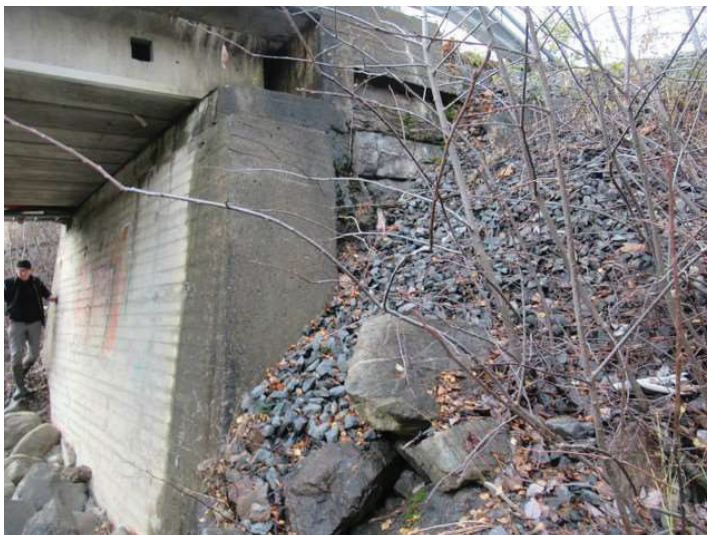
Bilde 10: Landkar, akse 2, før flom

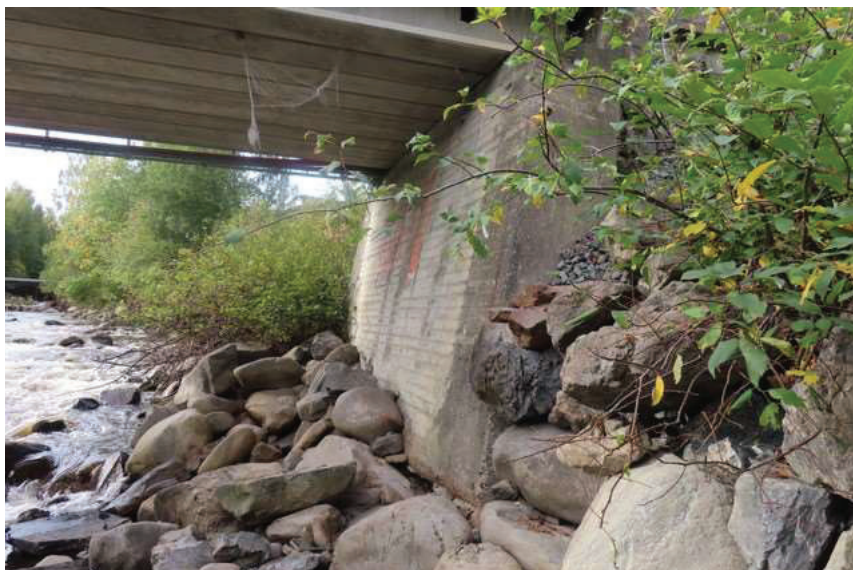
Bilde 11: Landkar, akse 2, etter flom 2023

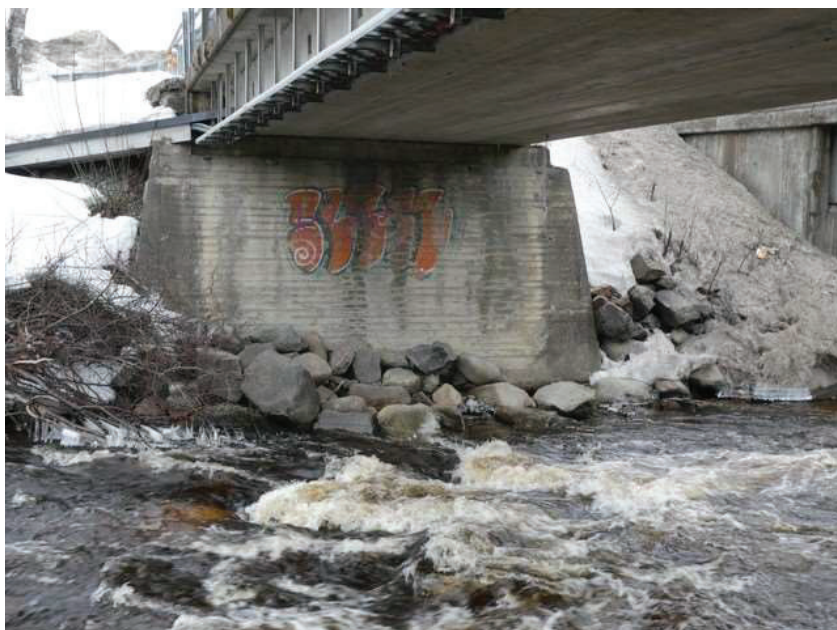
Bilde 12: Landkar, akse 2, 2024
