Prosjekt sideProsjekt navn:
Kveldssolgt, Mo i Rana

Rapport fra inspeksjon

Dato: 20.01.2017	Oppdragsgivers referanse:	Avrenning Snøsmelting	Operatør TT	Strekknnummer: 2	Ledningsidentitet: 660
Tilstede	Inspeksjonsbil VW	Kameratype SR50	Meter start: 0,5	Standard: 145/2005	Skadepoeng: 0

Anmerkning : **en del sprekker, overgang til plat ved 39,6m. resten filmet motstrøms fra 52628**

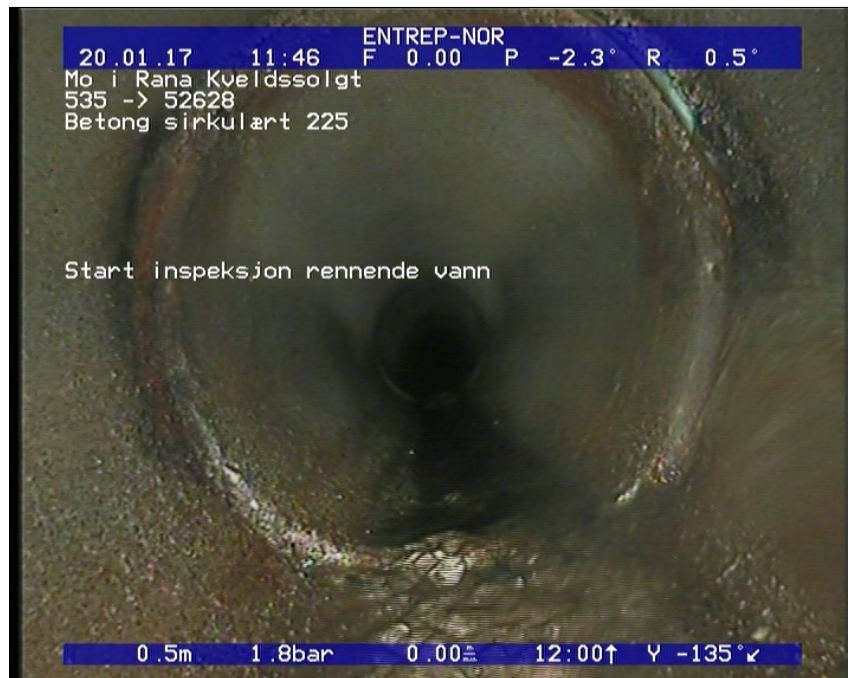
Foto: 2_2_9_A.JPG
0,5m, Start inspeksjon rennende vann

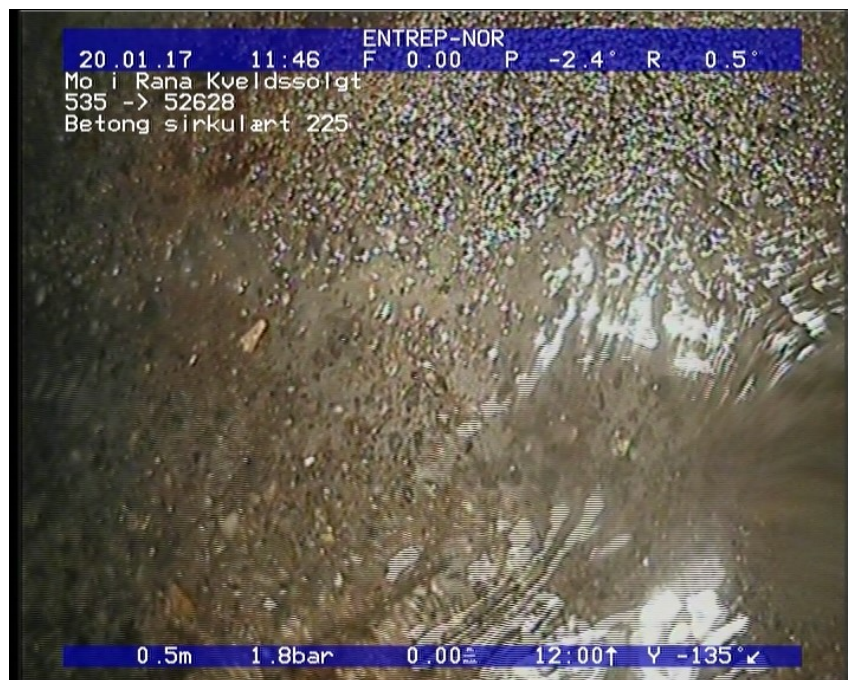
Foto: 2_2_11_A.JPG
0,5m, Korrosjon/Slitasje Synlig tilslag (rørveggen er betydelig påvirket), I betongrør er tilslagsmaterialet tydelig blottlagt, fra 04 til 08 Kl., Start

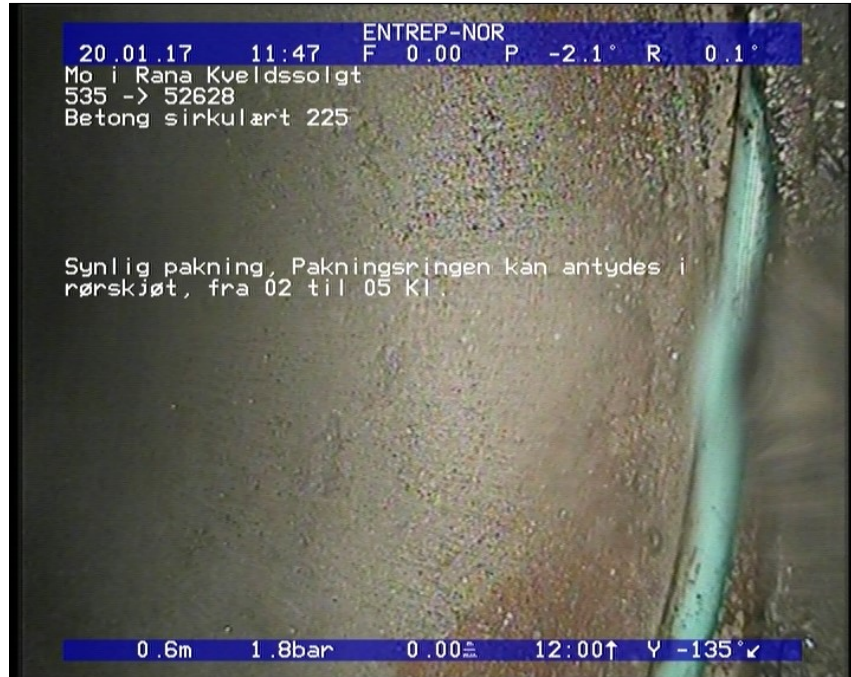
Foto: 2_2_13_A.JPG

0,61m, Synlig pakning, Pakningsringen kan antydes i rørskjøt, fra 02 til 05 Kl.

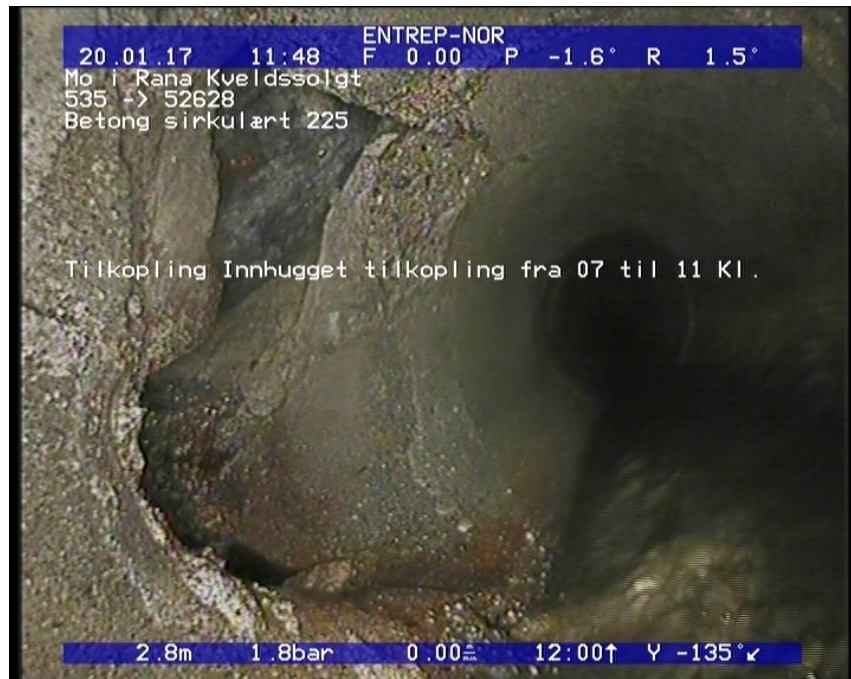
Foto: 2_2_14_A.JPG

2,83m, Tilkopling Innhugget tilkopling fra 07 til 11 Kl.

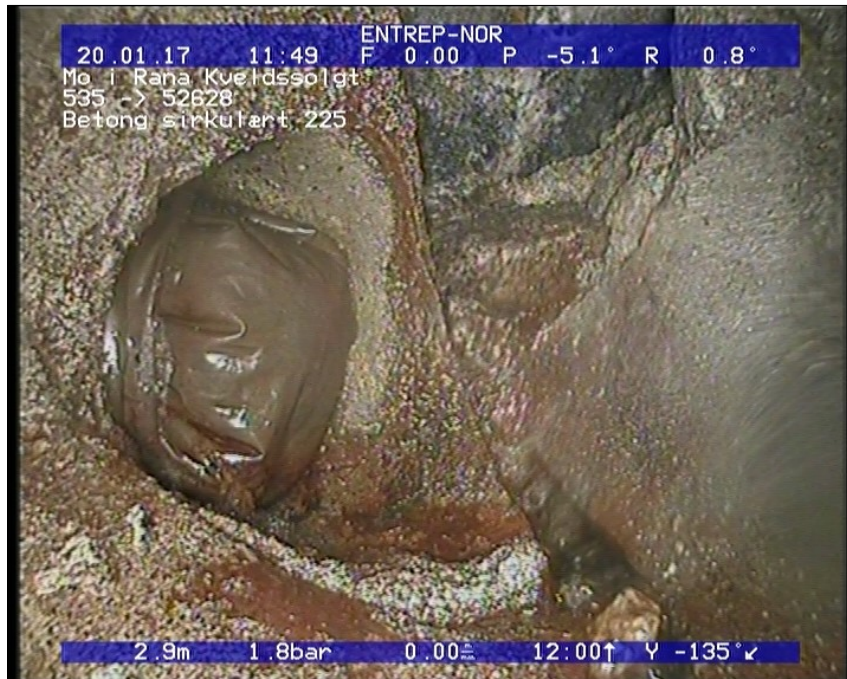
Foto: 2_2_14_B.JPG
2,83m, Tilkopling Innhugget tilkopling fra 07 til 11 Kl.

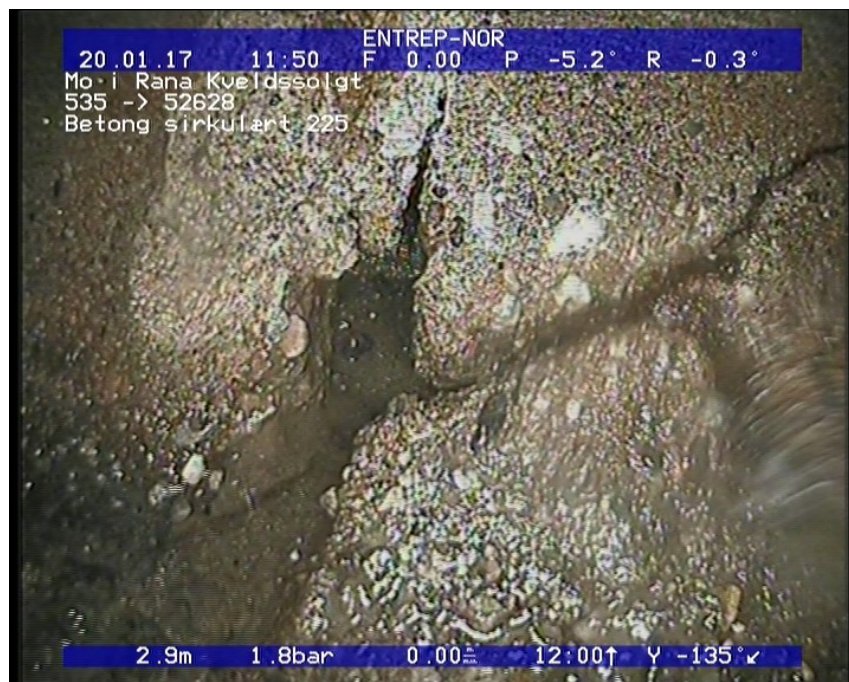
Foto: 2_2_16_A.JPG
2,96m, Sprukket rør, Rørbiter har løsnet eller mangler/teglstein mangler fra sin opprinnlige posisjon, fra 04 til 08 Kl., Tangentiell

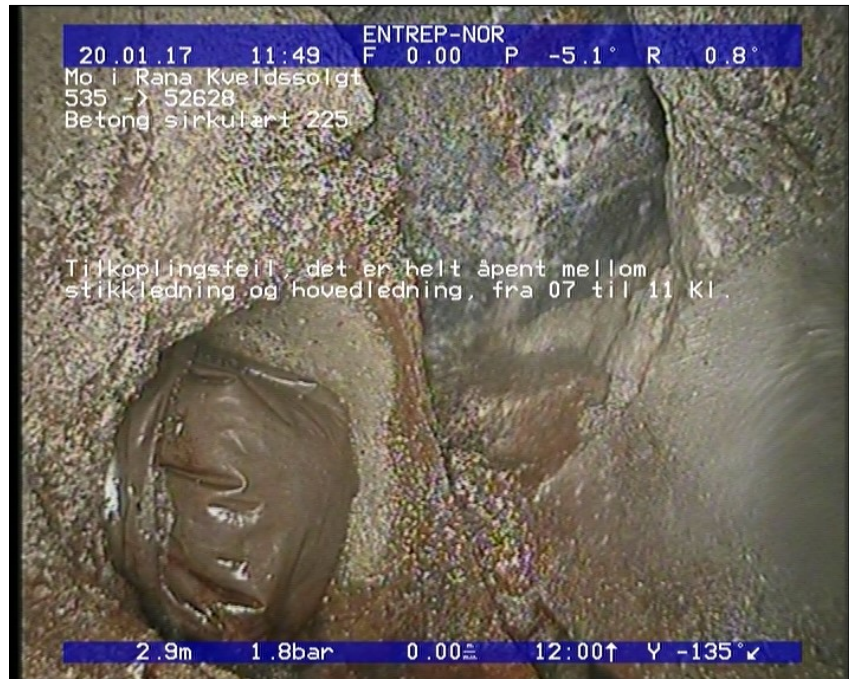
Foto: 2_2_15_A.JPG

2,97m, Tilkoplingsfeil, det er helt åpent mellom stikkledning og hovedledning, fra 07 til 11 Kl.

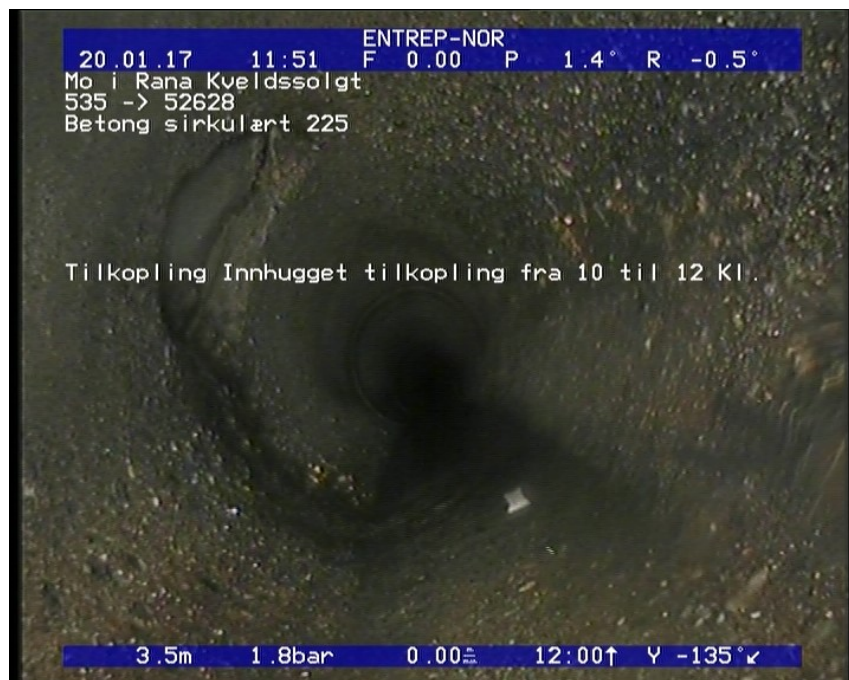
Foto: 2_2_19_A.JPG

3,58m, Tilkopling Innhugget tilkopling fra 10 til 12 Kl.

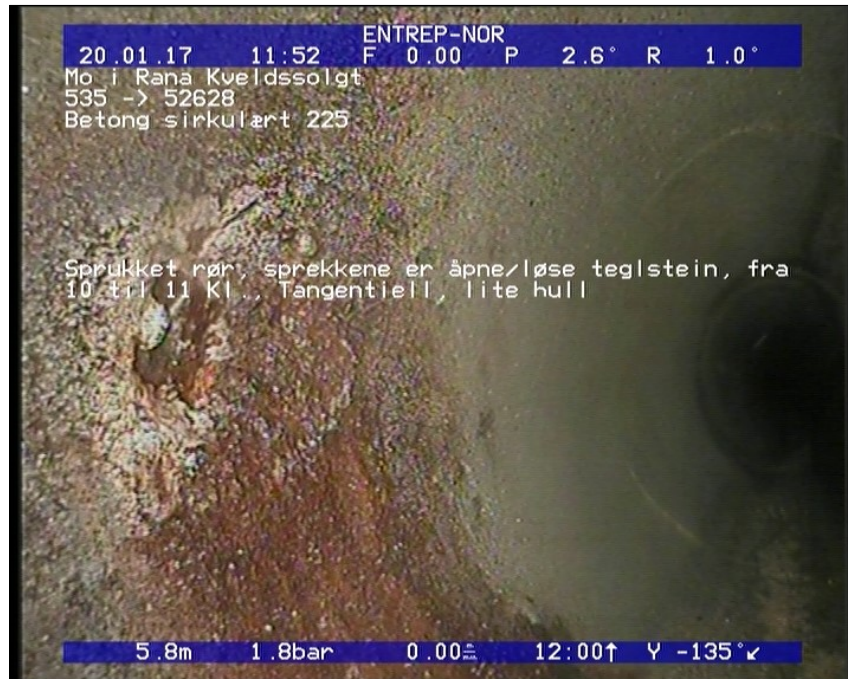
Foto: 2_2_20_A.JPG

5,87m, Sprukket rør, sprekkene er åpne/løse teglstein, fra 10 til 11 Kl., Tangentiell, lite hull

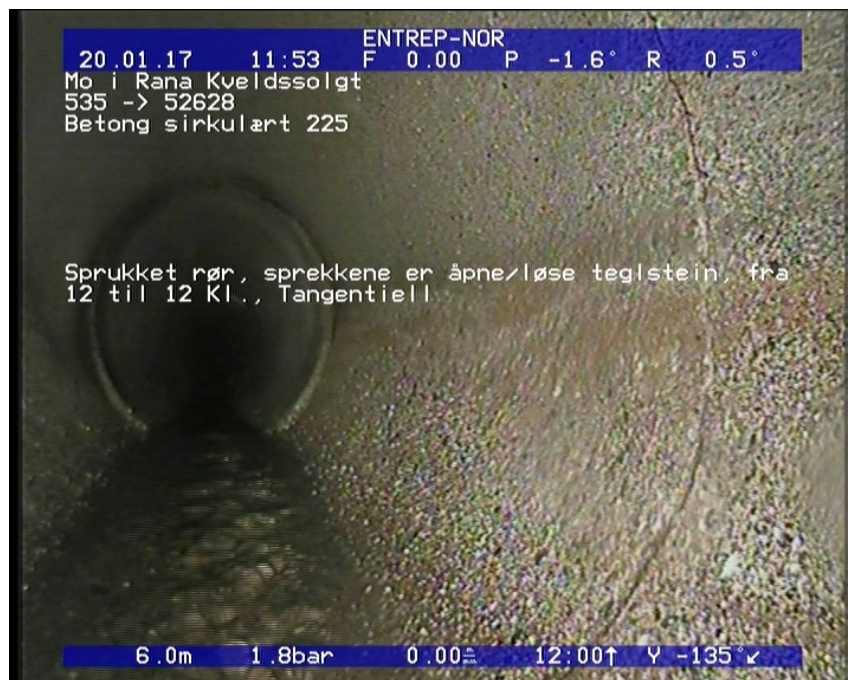
Foto: 2_2_21_A.JPG

6,08m, Sprukket rør, sprekkene er åpne/løse teglstein, fra 12 til 12 Kl., Tangentiell

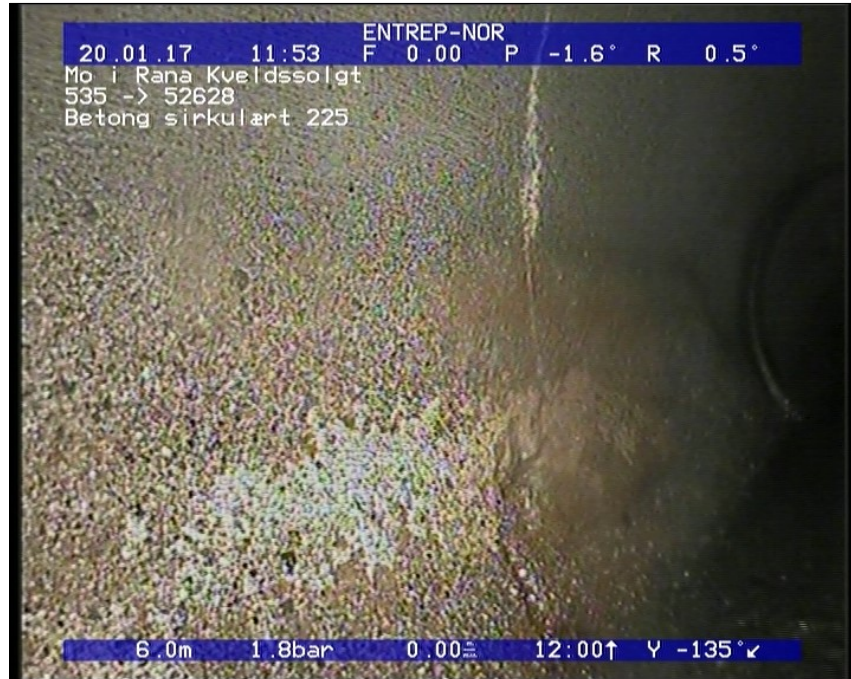
Foto: 2_2_21_B.JPG

6,08m, Sprukket rør, sprekkene er åpne/løse teglstein, fra 12 til 12 Kl., Tangentiell

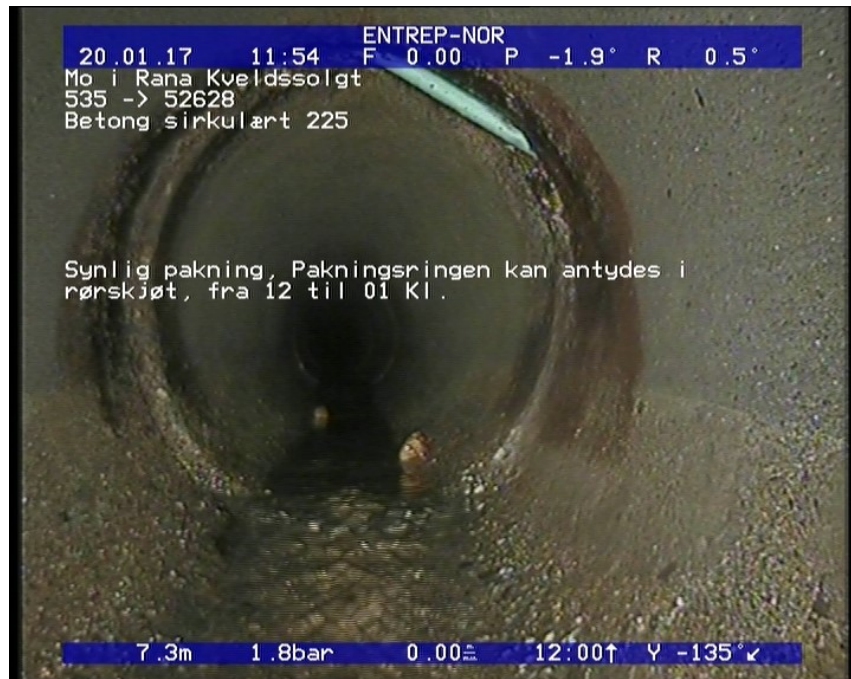
Foto: 2_2_24_A.JPG

7,33m, Synlig pakning, Pakningsringen kan antydes i rørskjøt, fra 12 til 01 Kl.

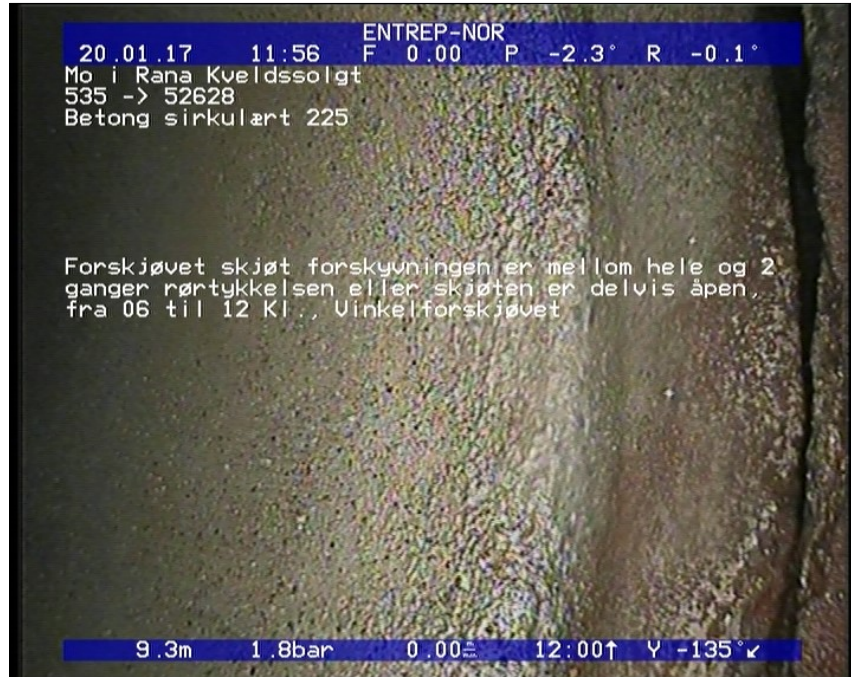
Foto: 2_2_25_A.JPG

9,35m, Forskjøvet skjot forskyvningen er mellom hele og 2 ganger rørtykkelsen eller skjøten er delvis åpen, fra 06 til 12 Kl., Vinkelforskjøvet

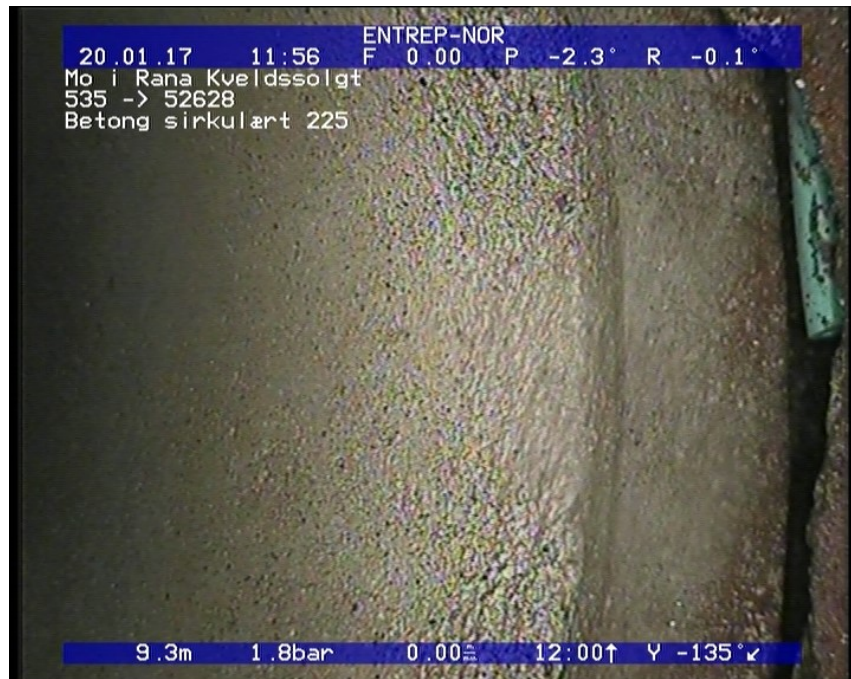
Foto: 2_2_25_B.JPG

9,35m, Forskjøvet skjot forskyvningen er mellom hele og 2 ganger rørtykkelsen eller skjøten er delvis åpen, fra 06 til 12 Kl., Vinkelforskjøvet

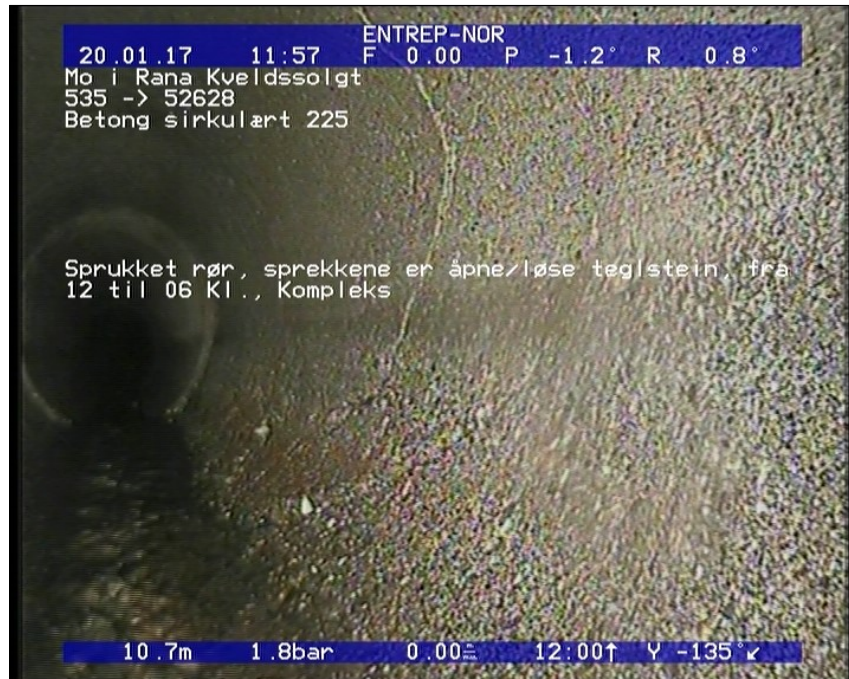
Foto: 2_2_26_A.JPG

10,78m, Sprukket rør, sprekkene er åpne/løse teglstein, fra 12 til 06 Kl., Kompleks

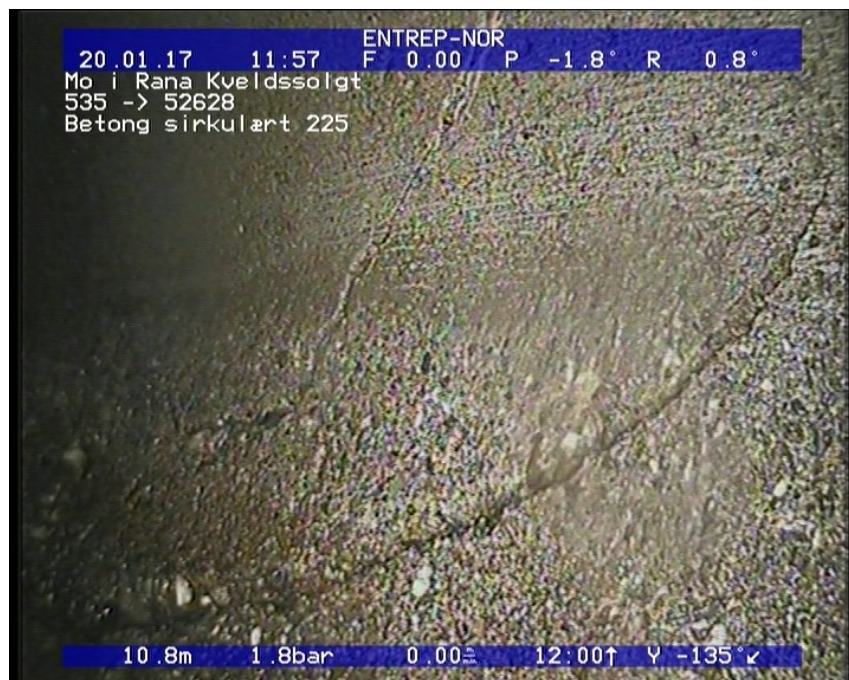
Foto: 2_2_26_B.JPG

10,78m, Sprukket rør, sprekkene er åpne/løse teglstein, fra 12 til 06 Kl., Kompleks

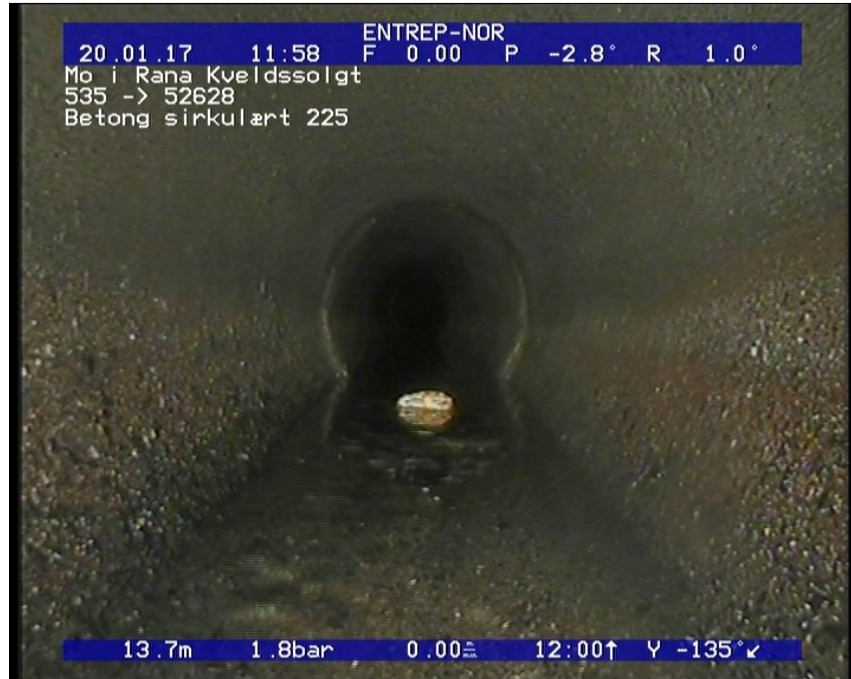
Foto: 2_2_27_A.JPG
13,75m, Vannivå 20%

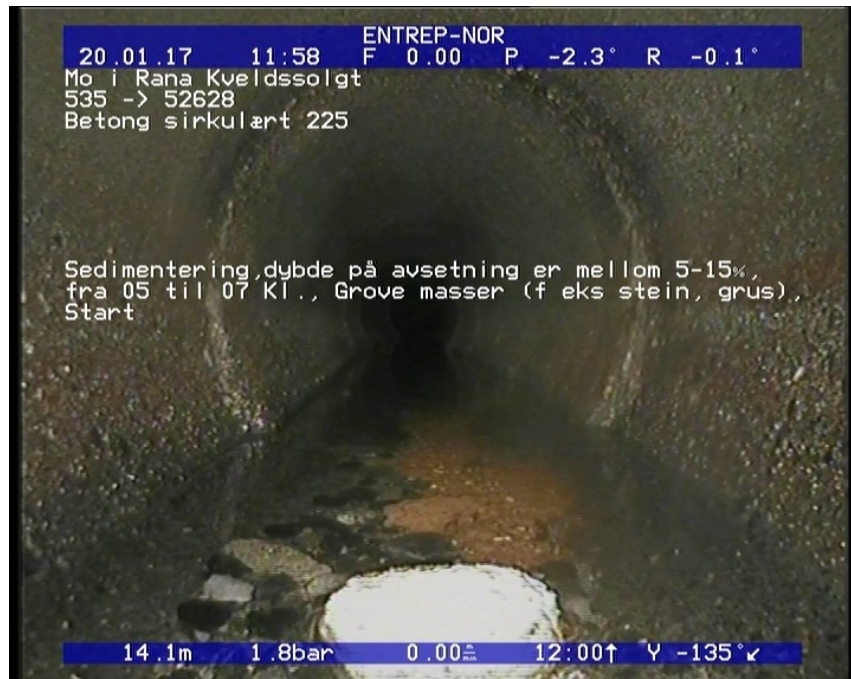
Foto: 2_2_28_A.JPG
14,17m, Sedimentering, dybde på avsetning er mellom 5-15%, fra 05 til 07 Kl., Grove masser (f eks stein, grus), Start

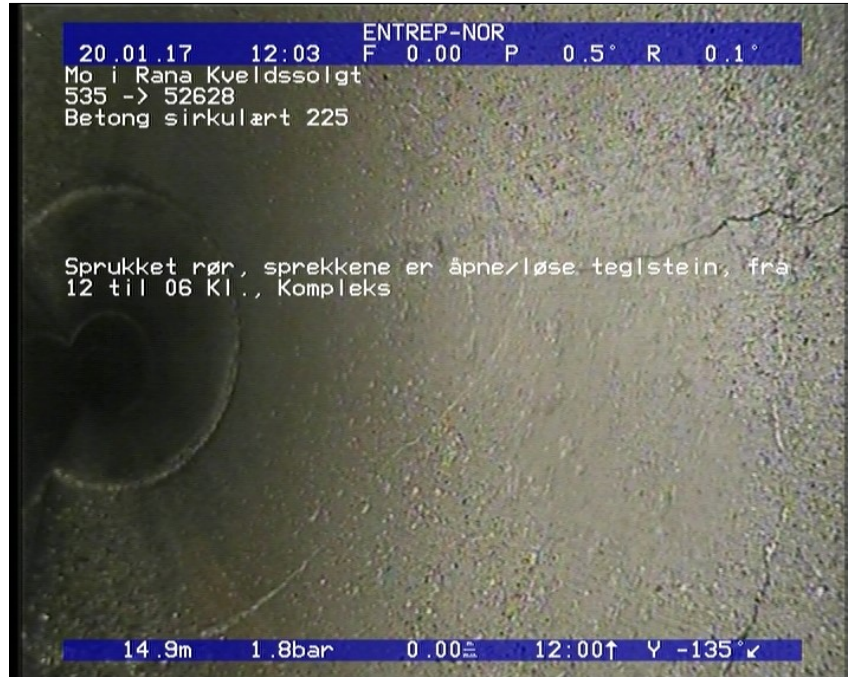
Foto: 2_2_30_A.JPG

14,93m, Sprukket rør, sprekkene er åpne/løse teglstein, fra 12 til 06 Kl., Kompleks

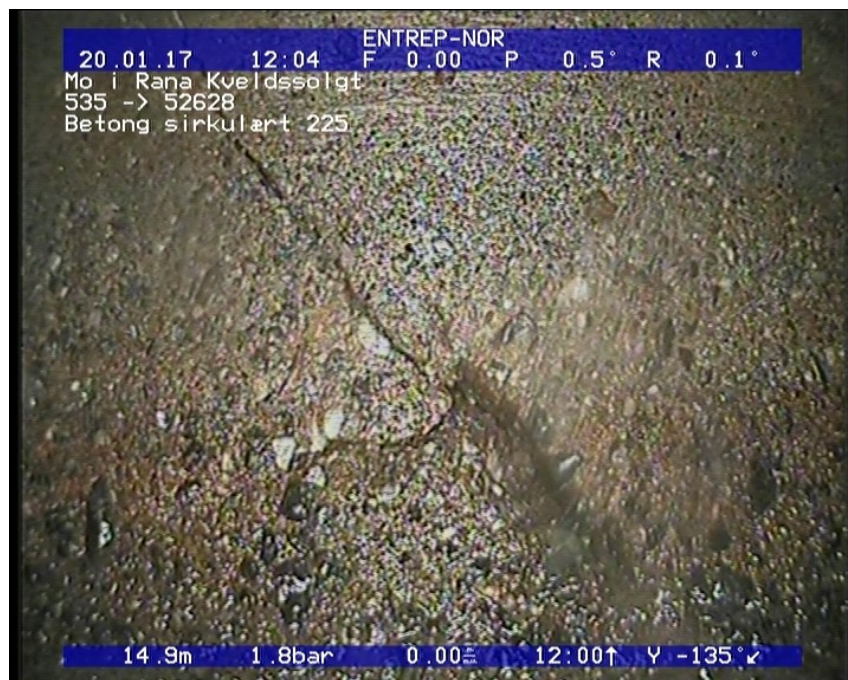
Foto: 2_2_30_B.JPG

14,93m, Sprukket rør, sprekkene er åpne/løse teglstein, fra 12 til 06 Kl., Kompleks

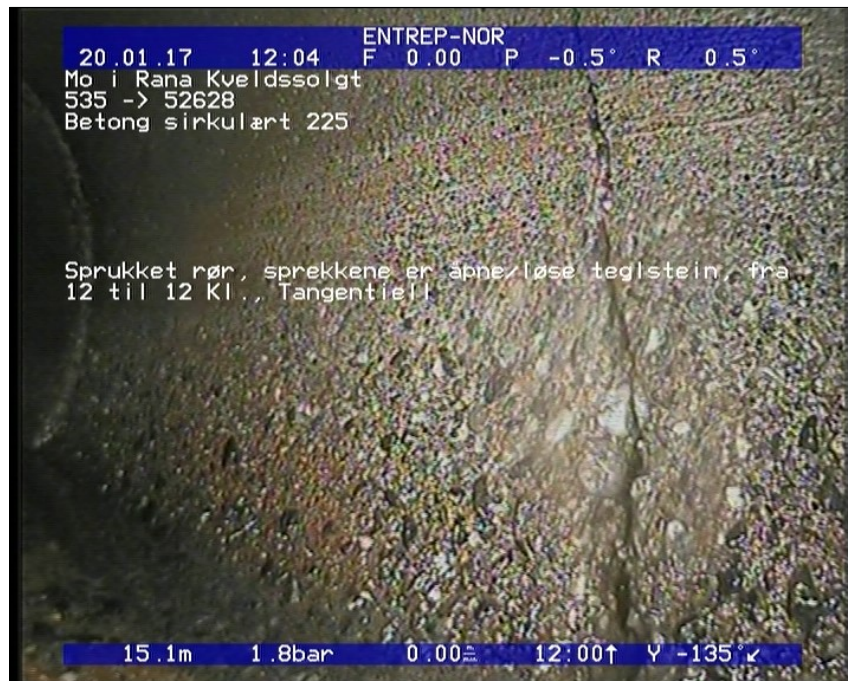
Foto: 2_2_31_A.JPG

15,11m, Sprukket rør, sprekken er åpne/løse teglstein, fra 12 til 12 Kl., Tangentiell

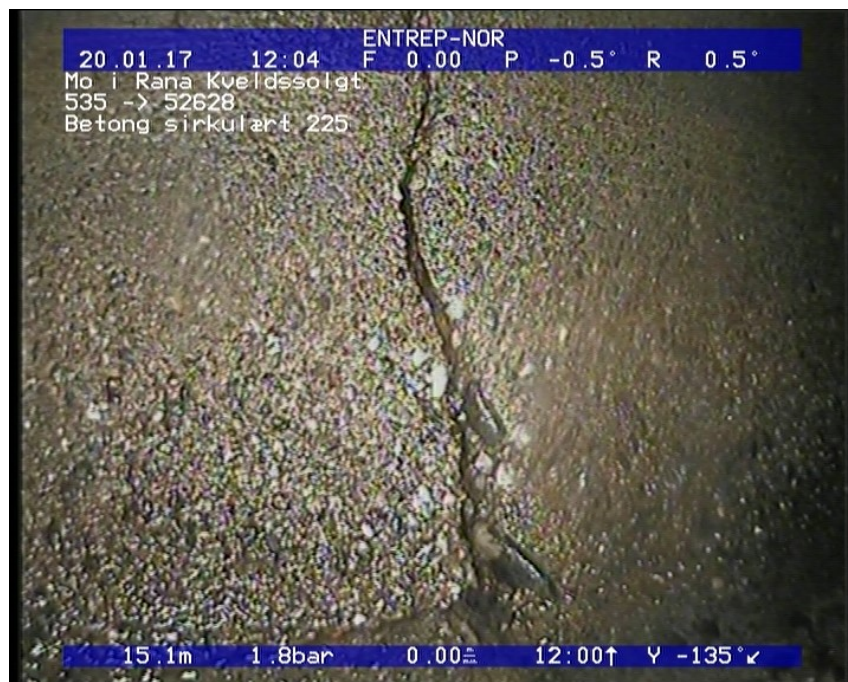
Foto: 2_2_31_B.JPG

15,11m, Sprukket rør, sprekken er åpne/løse teglstein, fra 12 til 12 Kl., Tangentiell

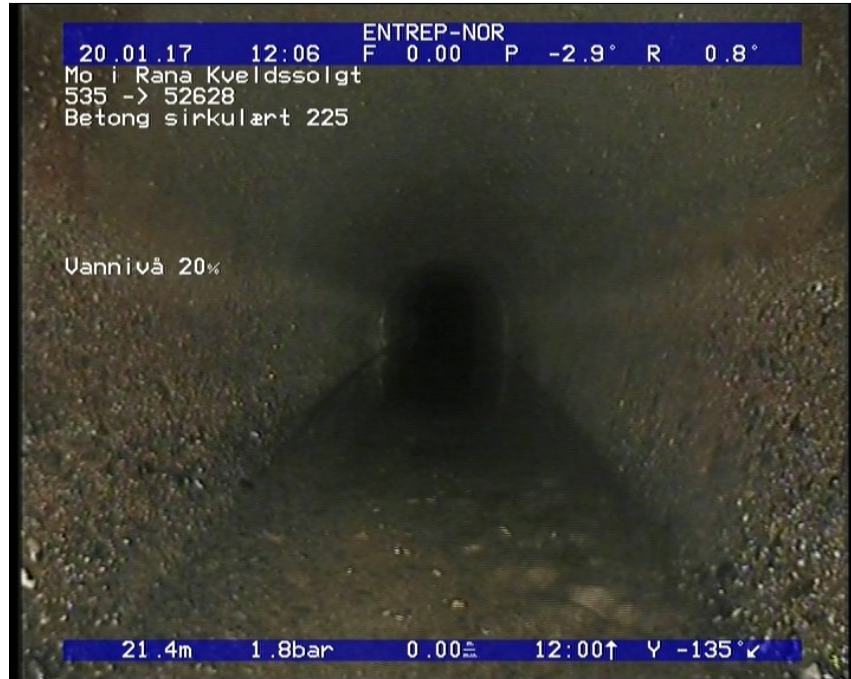
Foto: 2_2_34_A.JPG
21,43m, Vannivå 20%

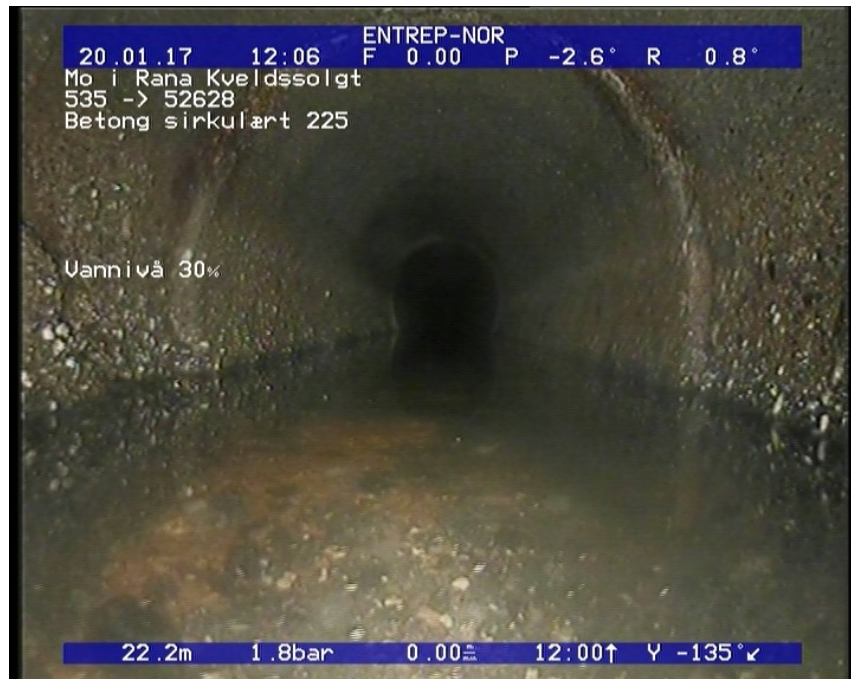
Foto: 2_2_35_A.JPG
22,29m, Vannivå 30%

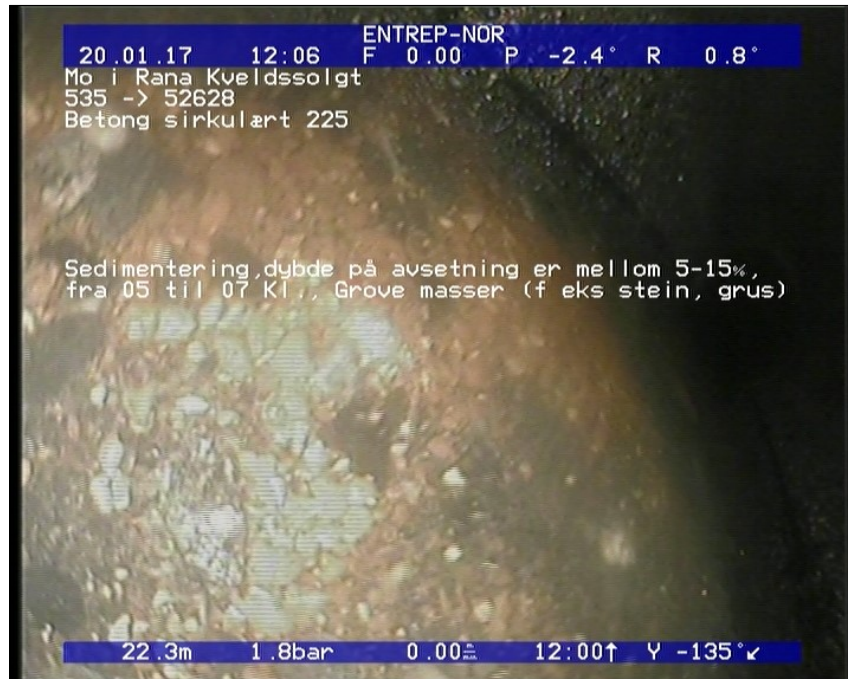
Foto: 2_2_36_A.JPG

22,37m, Sedimentering, dybde på avsetning er mellom 5-15%, fra 05 til 07 Kl., Grove masser (f eks stein, grus)

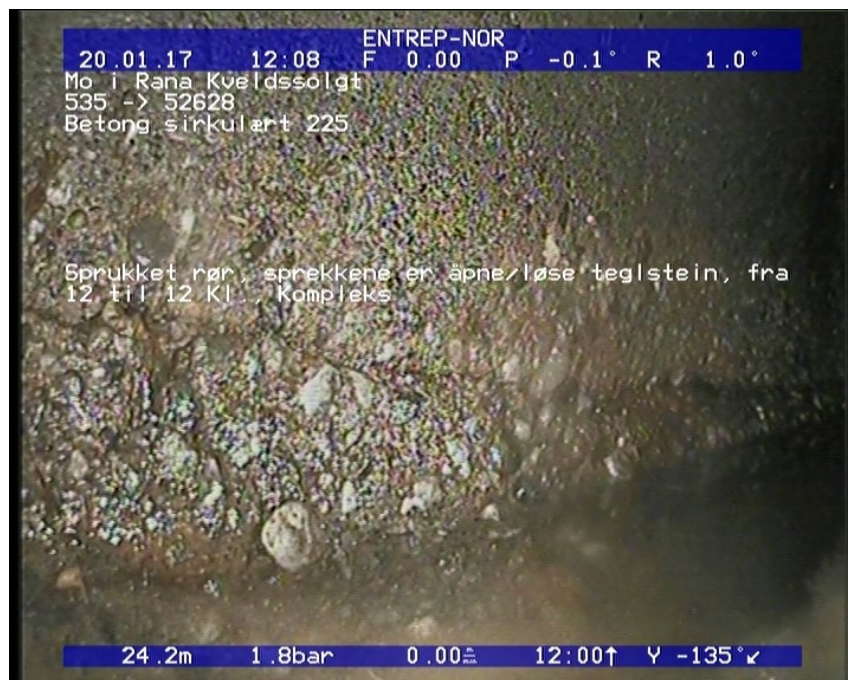
Foto: 2_2_39_A.JPG

24,25m, Sprukket rør, sprekkene er åpne/løse teglstein, fra 12 til 12 Kl., Kompleks

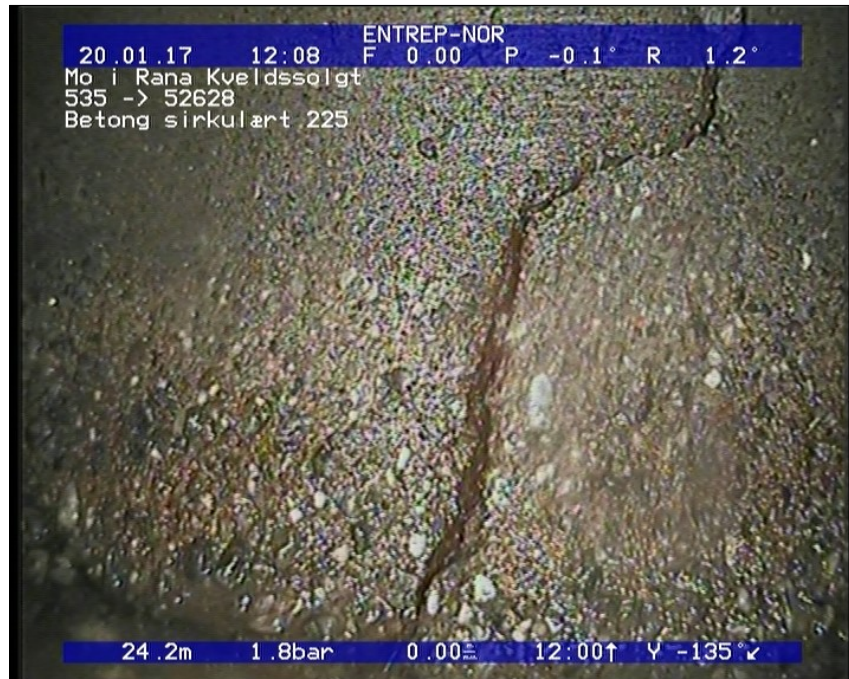
Foto: 2_2_39_B.JPG

24,25m, Sprukket rør, sprekkene er åpne/løse teglstein, fra 12 til 12 Kl., Kompleks

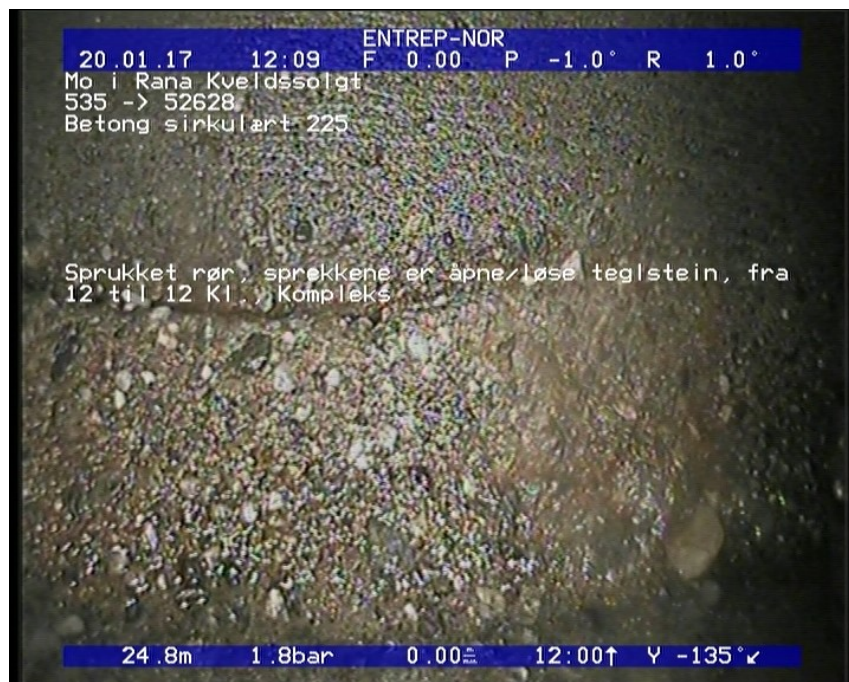
Foto: 2_2_40_A.JPG

24,86m, Sprukket rør, sprekkene er åpne/løse teglstein, fra 12 til 12 Kl., Kompleks

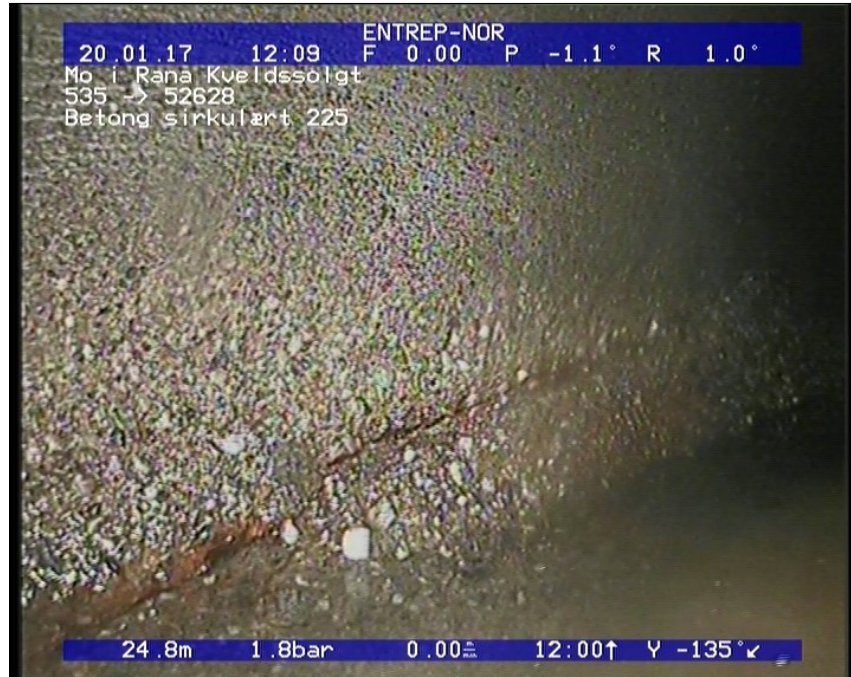
Foto: 2_2_40_B.JPG

24,86m, Sprukket rør, sprekkene er åpne/løse teglstein, fra 12 til 12 Kl., Kompleks

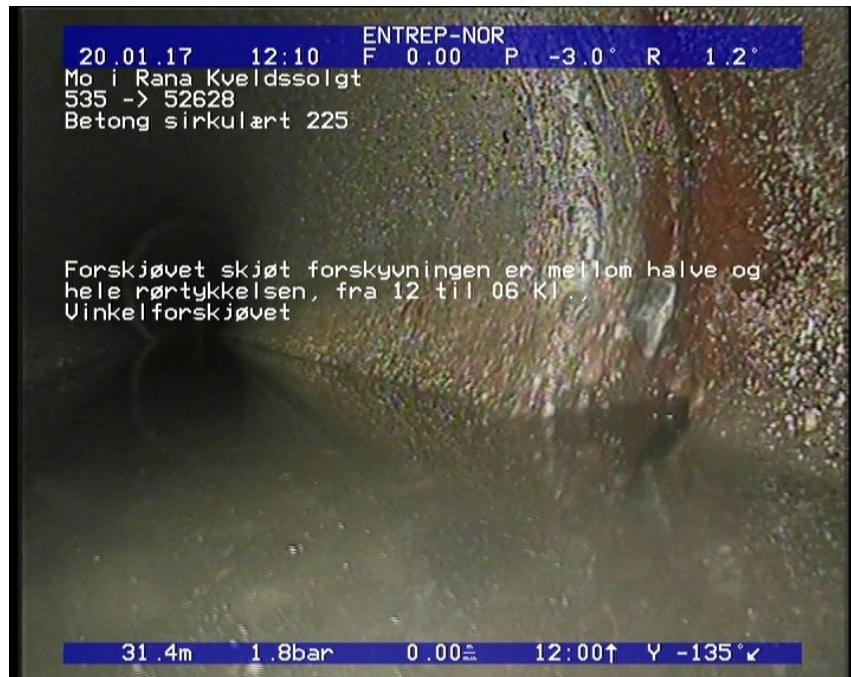
Foto: 2_2_44_A.JPG

31,45m, Forskjøvet skjøt forskyvningen er mellom halve og hele rørtykkelsen, fra 12 til 06 Kl., Vinkelforskjøvet

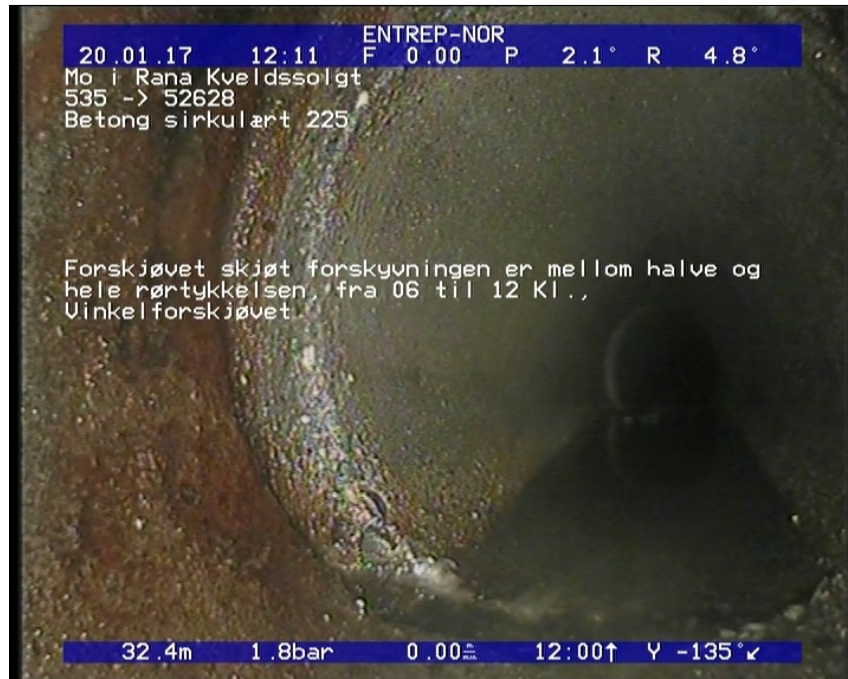
Foto: 2_2_46_A.JPG

32,43m, Forskjøvet skjøt forskyvningen er mellom halve og hele rørtykkelsen, fra 06 til 12 Kl., Vinkelforskjøvet

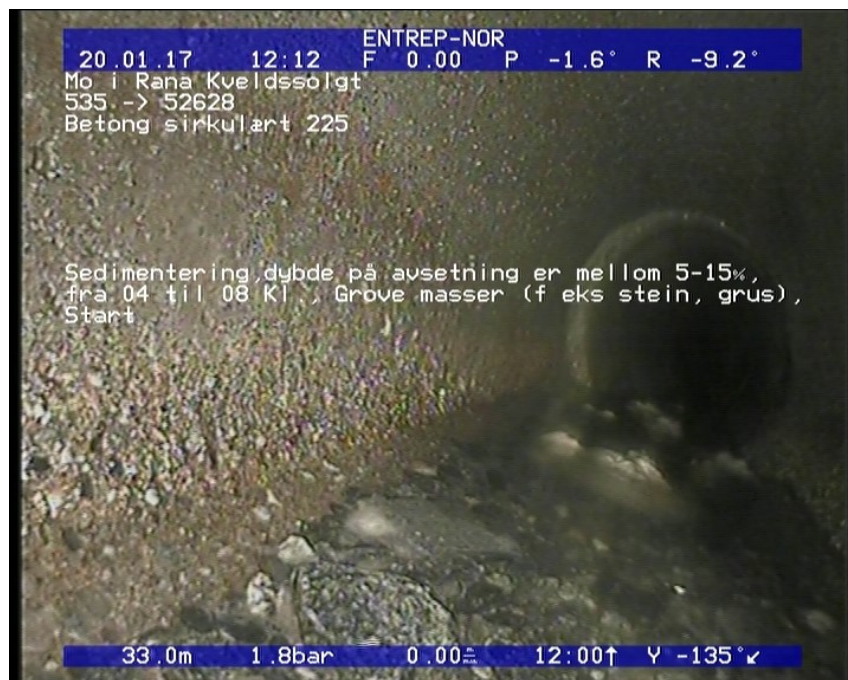
Foto: 2_2_47_A.JPG

33,03m, Sedimentering, dybde på avsetning er mellom 5-15%, fra 04 til 08 Kl., Grove masser (f eks stein, grus), Start

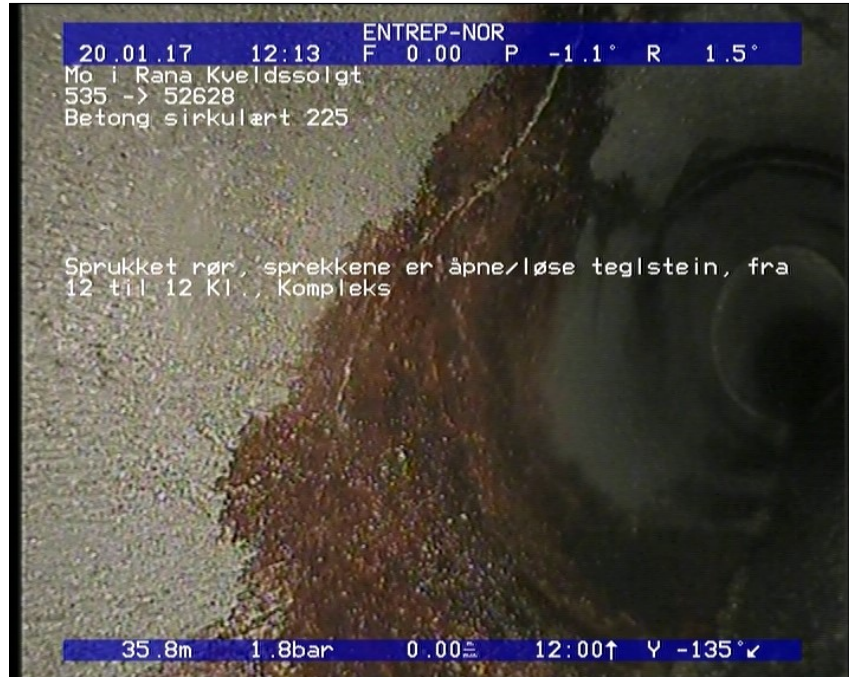
Foto: 2_2_52_A.JPG

35,81m, Sprukket rør, sprekkene er åpne/løse teglstein, fra 12 til 12 Kl., Kompleks

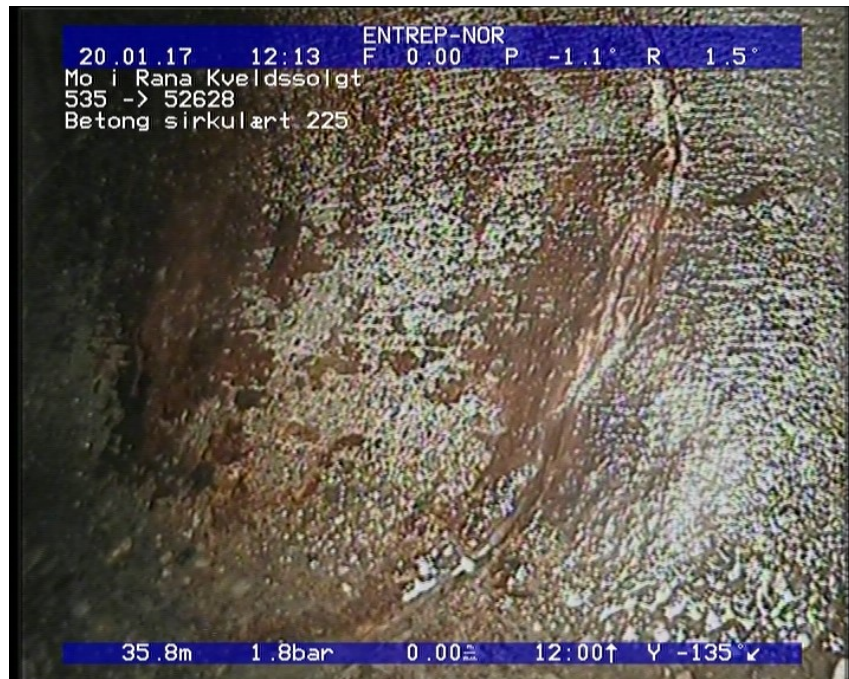
Foto: 2_2_52_B.JPG

35,81m, Sprukket rør, sprekkene er åpne/løse teglstein, fra 12 til 12 Kl., Kompleks

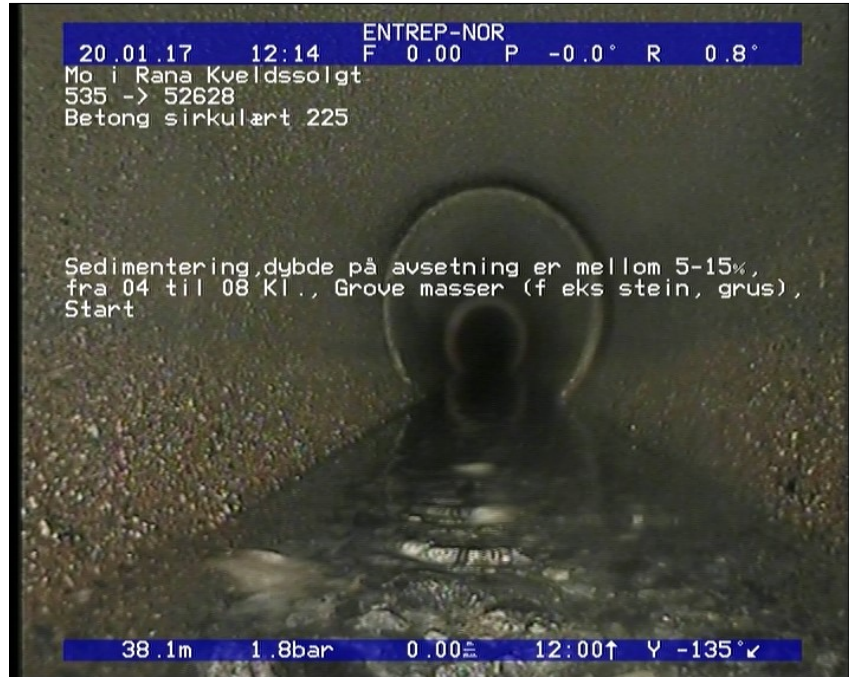
Foto: 2_2_54_A.JPG

38,13m, Sedimentering, dybde på avsetning er mellom 5-15%, fra 04 til 08 Kl., Grove masser (f eks stein, grus), Start

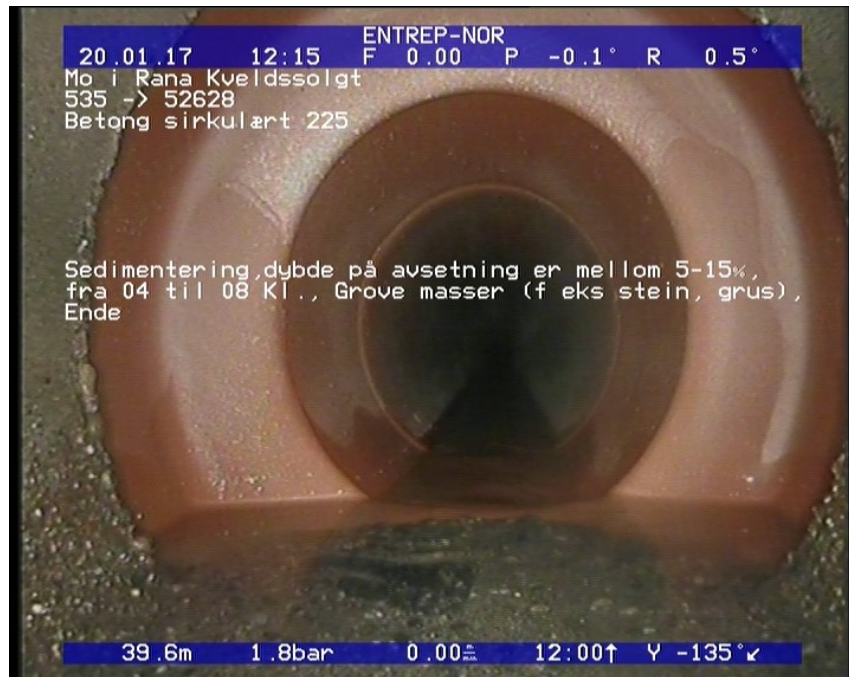
Foto: 2_2_56_A.JPG

39,61m, Sedimentering, dybde på avsetning er mellom 5-15%, fra 04 til 08 Kl., Grove masser (f eks stein, grus), Ende

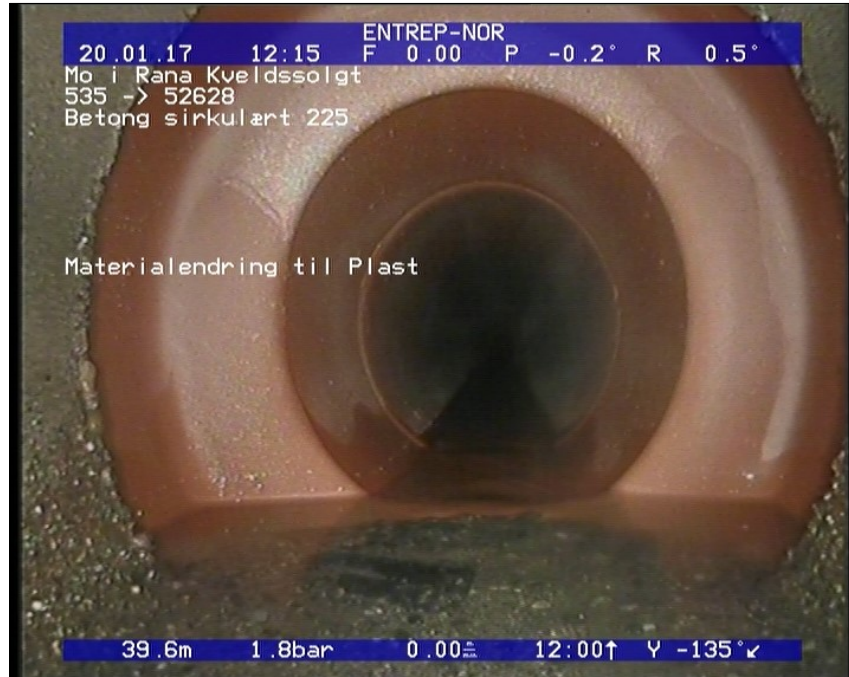
Foto: 2_2_57_A.JPG
39,61m, Materialending til Plast

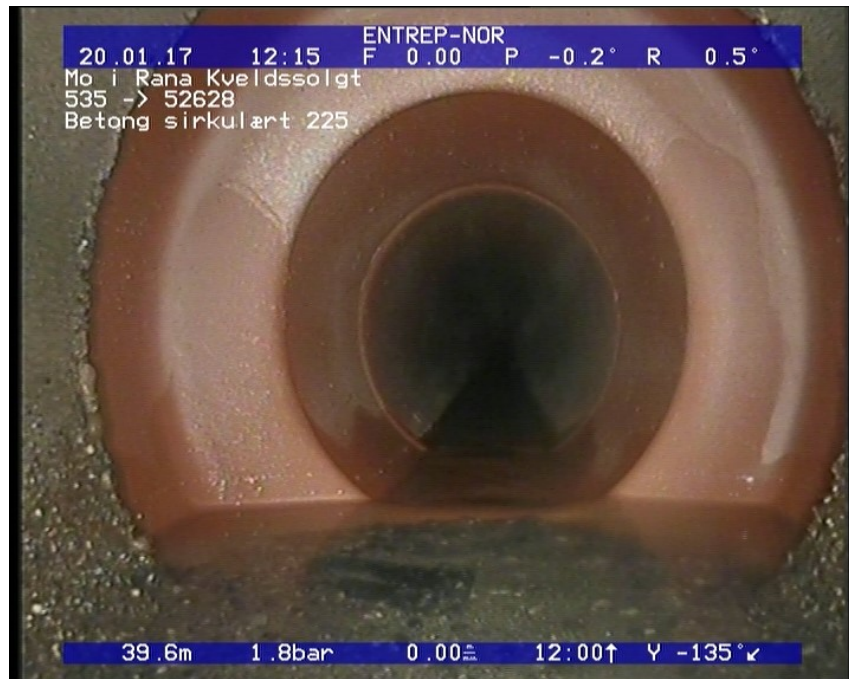
Foto: 2_2_58_A.JPG
39,61m, Dimensjonsending til 200, Antatt dimensjon
