Prosjekt sideProsjekt navn:
Kveldssolgt, Mo i Rana

Rapport fra inspeksjon

Dato: 20.01.2017	Oppdragsgivers referanse:	Avrenning Snøsmelting	Operatør TT	Strekknnummer: 2	Ledningsidentitet: 660
Tilstede	Inspeksjonsbil VW	Kameratype SR50	Meter start: 0,5	Standard: 145/2005	Skadepoeng: 0

Anmerkning : **en del sprekker, overgang til plat ved 39,6m. resten filmet motstrøms fra 52628**

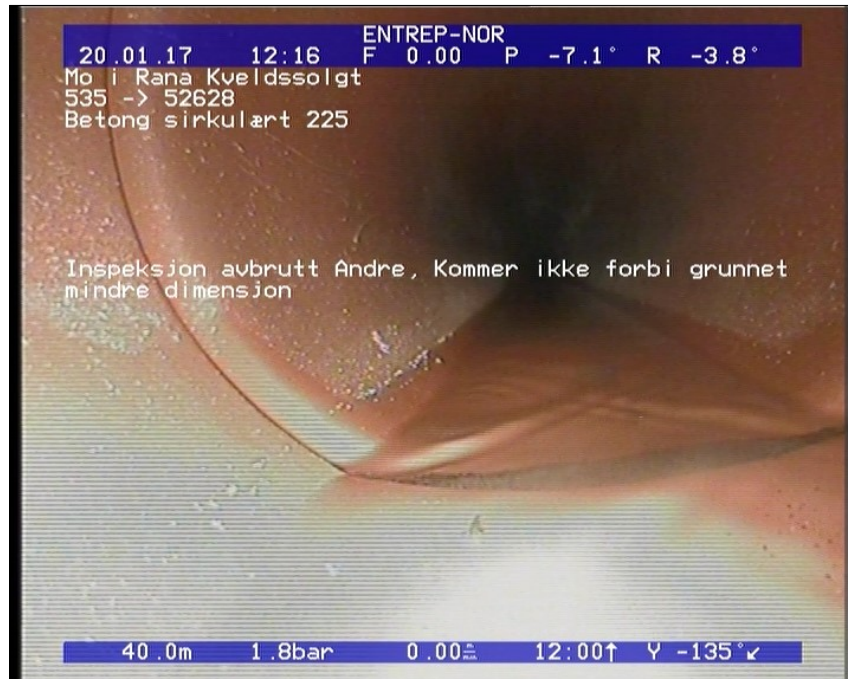
Foto: 2_2_60_A.JPG

40m, Inspeksjon avbrutt Andre, Kommer ikke forbi grunnet mindre dimensjon
