Rapport fra inspeksjon

Dato: 24.04.2018	Oppdragsgivers referanse:	Avrenning Snøsmelting	Operatør TT	Streknummer: 14	Ledningsidentitet: 4404
Tilstede	Inspeksjonsbil	Kameratype	Meter start: 0,5	Standard: 145/2005	Skadepoeng: 187,4

Fra gate/vei : Til gate/vei : Beliggenhet : Ledningstype: Avløp felles	Lars Meyers gate	Fra kart: Til kart: Medie nr: Lagingsmedie:	Oppstrøms: 3923 Nedstrøms: 3874 Insp. retning: Medstrøms Insp lengde (m) : 42,25 m
Rengjort: Formål: Type foring : Foringsmateriale :	Rengjort Investeringsplanlegging	Insp metode: Vannreg tiltak: Dimensjon: Rørmateriale:	Rørinspeksjon med videokamera Ingen tiltak sirkulært 225/mm Betong

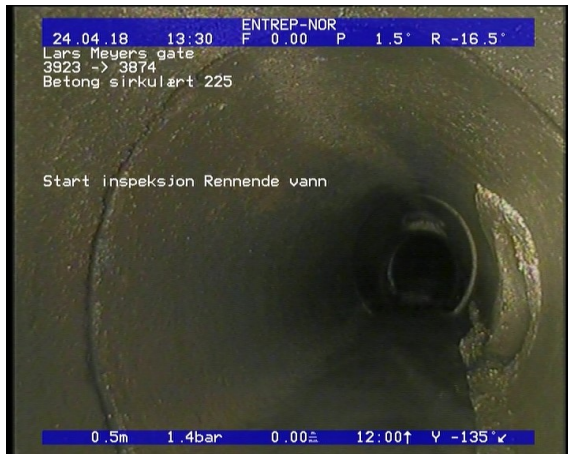
Foto: Start inspeksjon Rennende vann_1333480,5_SI.JPG
0,5m, Start inspeksjon Rennende vann

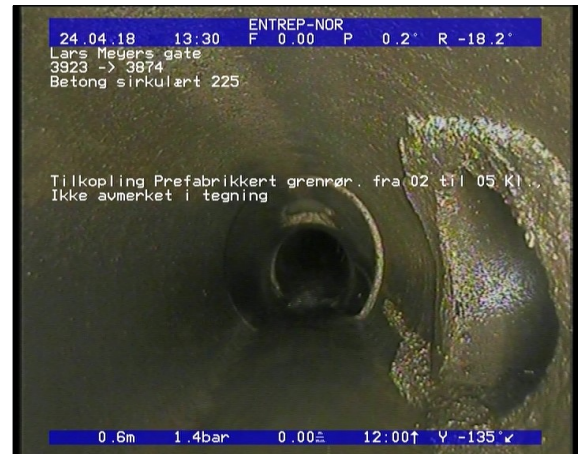
Foto: Tilkopling Prefabrikkert grennrør. fra 02 til 05 Kl., Ikke avmerket i tegning_1334200,61_TK.JPG
0,61m, Tilkopling Prefabrikkert grennrør. fra 02 til 05 Kl., Ikke avmerket i tegning

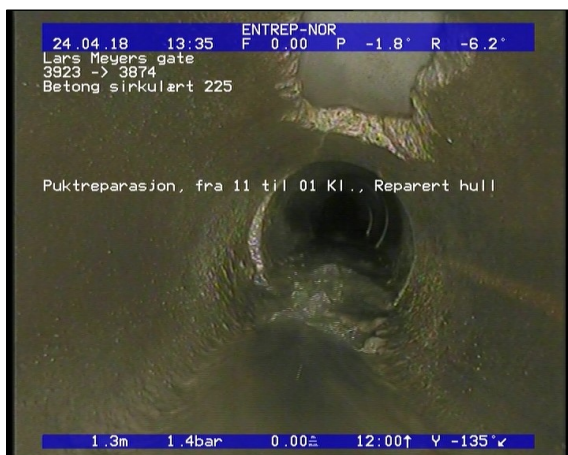
Foto: Puktreparasjon, fra 11 til 01 Kl., Reparert hull_1338551,36_PR.JPG
1,36m, Puktreparasjon, fra 11 til 01 Kl., Reparert hull

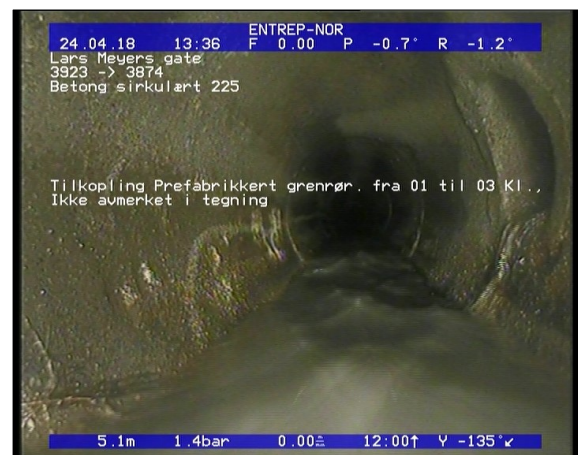
Foto: Tilkopling Prefabrikkert grennrør. fra 01 til 03 Kl., Ikke avmerket i tegning_1340085,17_TK.JPG
5,17m, Tilkopling Prefabrikkert grennrør. fra 01 til 03 Kl., Ikke avmerket i tegning

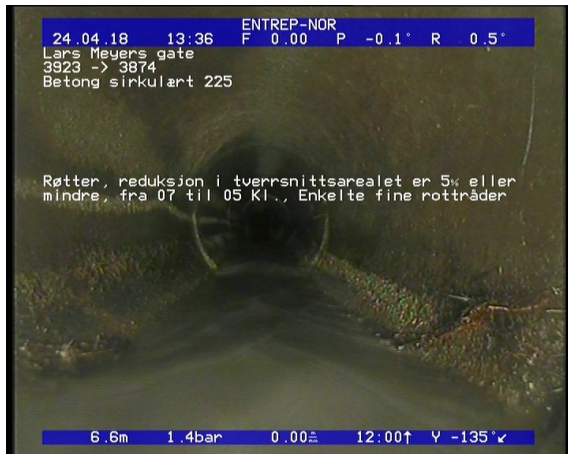
Foto: Røtter, reduksjon i tverrsnittsarealet er 5 eller mindre, fra 07 til 05 Kl., Enkelte fine røtter.JPG
6,69m, Røtter, reduksjon i tverrsnittsarealet er 5% eller mindre, fra 07 til 05 Kl., Enkelte fine rottråder, Start

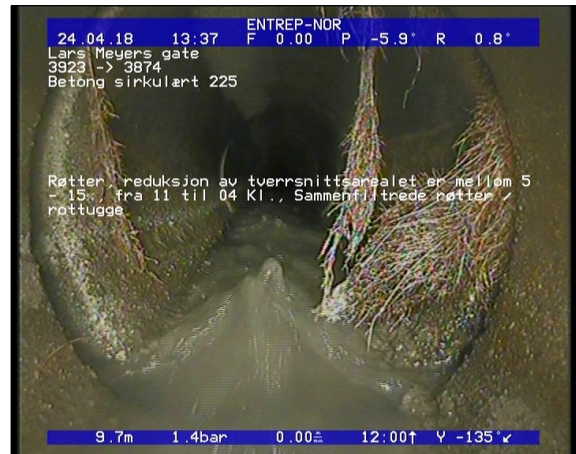
Foto: Røtter, reduksjon av tverrsnittsarealet er mellom 5 - 15%, fra 11 til 04 Kl., Sammenfiltrede røtter.JPG
9,7m, Røtter, reduksjon av tverrsnittsarealet er mellom 5 - 15%, fra 11 til 04 Kl., Sammenfiltrede røtter / rottugge

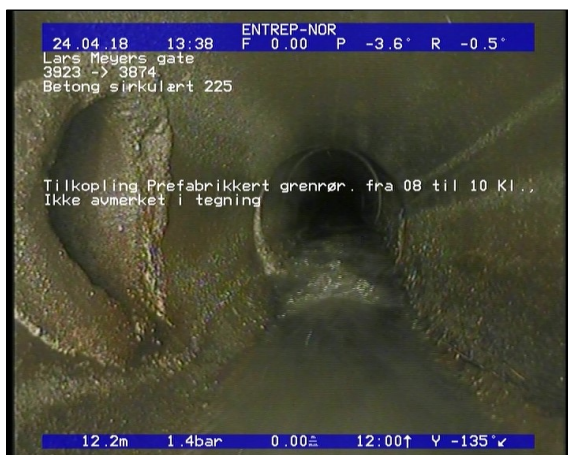
Foto: Tilkopling Prefabrikkert grennrør, fra 08 til 10 Kl., Ikke avmerket i tegning_13414812,28_TK.JPG
12,28m, Tilkopling Prefabrikkert grennrør, fra 08 til 10 Kl., Ikke avmerket i tegning

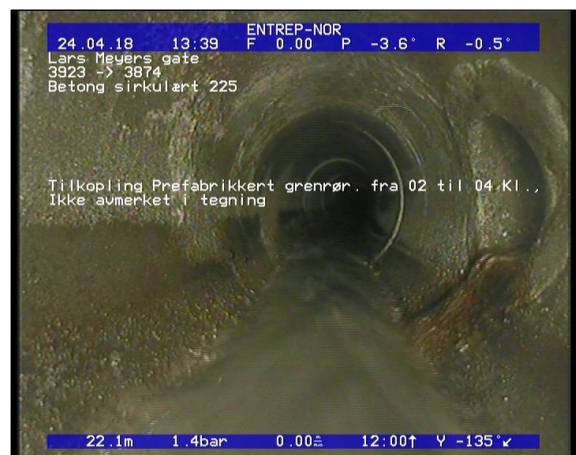
Foto: Tilkopling Prefabrikkert grennrør, fra 02 til 04 Kl., Ikke avmerket i tegning_13431322,12_TK.JPG
22,12m, Tilkopling Prefabrikkert grennrør, fra 02 til 04 Kl., Ikke avmerket i tegning

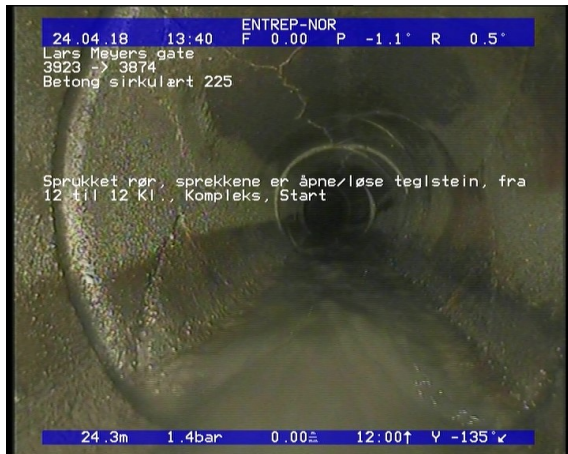
Foto: Sprukket rør, sprekken er åpne/løse teglstein, fra 12 til 12 Kl., Kompleks, Start_13435124,35_.JPG
24,35m, Sprukket rør, Rørbiter har løsnet eller mangler/teglstein mangler fra sin opprinnlige posisjon, fra 12 til 12 Kl., Kompleks, Start

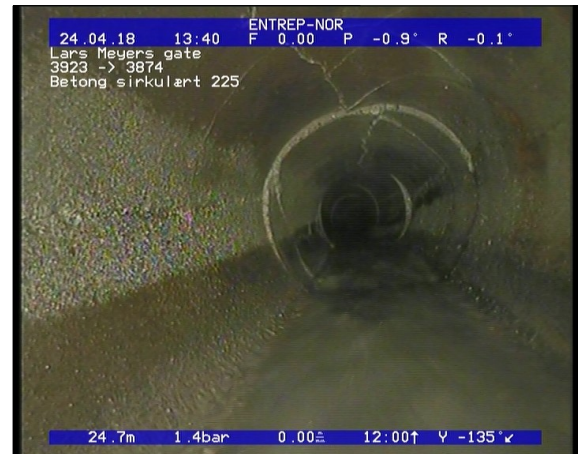
Foto: Sprukket rør, Rørbiter har løsnet eller mangler/teglstein mangler fra sin opprinnlige posisjon, .JPG
24,35m, Sprukket rør, Rørbiter har løsnet eller mangler/teglstein mangler fra sin opprinnlige posisjon, fra 12 til 12 Kl., Kompleks, Start

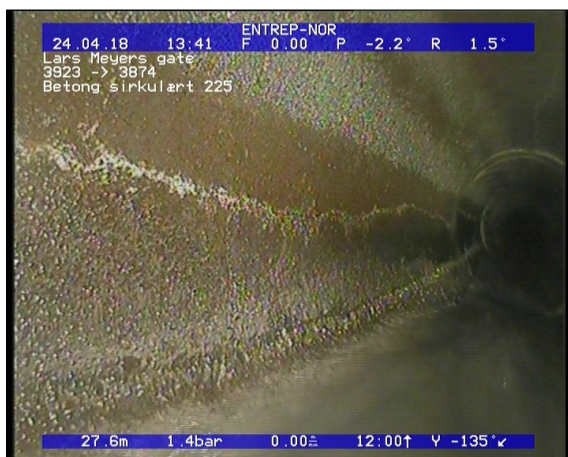
Foto: Sprukket rør, sprekken er åpne/løse teglstein, fra 07 til 08 Kl., Langsående_13445727,66_SR2.JPG
27,66m, Sprukket rør, sprekken er åpne/løse teglstein, fra 07 til 08 Kl., Langsående

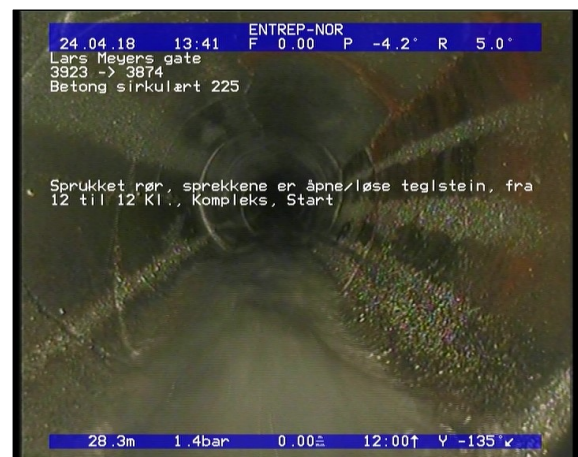
Foto: Sprukket rør, sprekken er åpne/løse teglstein, fra 12 til 12 Kl., Kompleks, Start_13451828,33_.JPG
28,33m, Sprukket rør, sprekken er åpne/løse teglstein, fra 12 til 12 Kl., Kompleks, Start

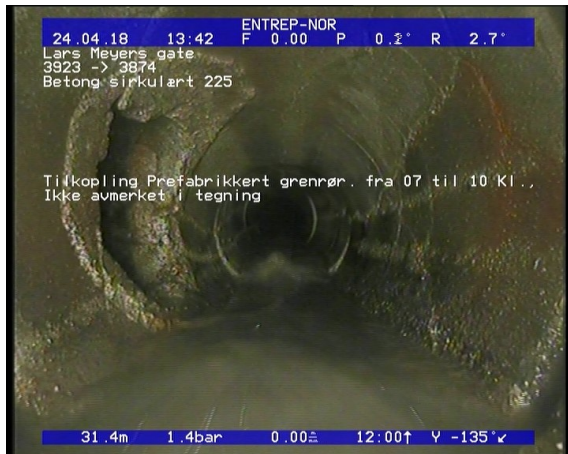
Foto: Tilkopling Prefabrikkert grennrør. fra 07 til 10 Kl., Ikke avmerket i tegning_13460031,47_TK.JPG
31,47m, Tilkopling Prefabrikkert grennrør. fra 07 til 10 Kl., Ikke avmerket i tegning

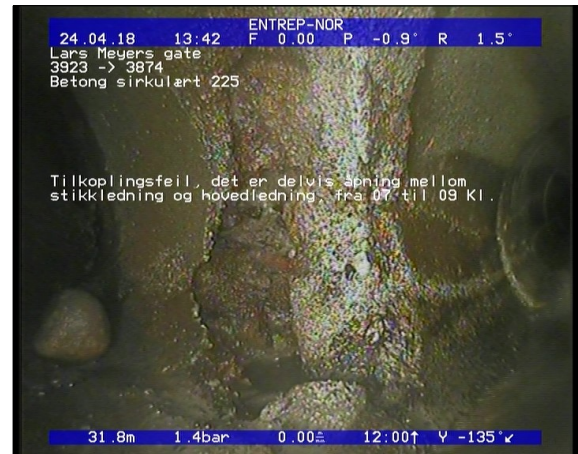
Foto: Tilkoplingsfeil, det er delvis åpning mellom stikkledning og hovedledning, fra 07 til 09 Kl._13.JPG
31,81m, Tilkoplingsfeil, det er delvis åpning mellom stikkledning og hovedledning, fra 07 til 09 Kl.

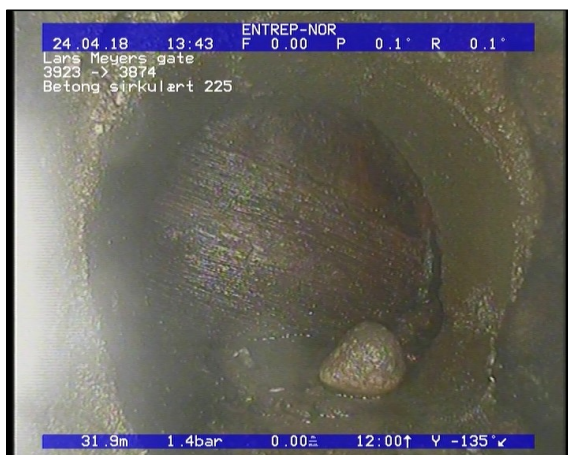
Foto: Plugget tilkopling fra 07 til 10 Kl._13465331,9_PT.JPG
31,9m, Plugget tilkopling fra 07 til 10 Kl.

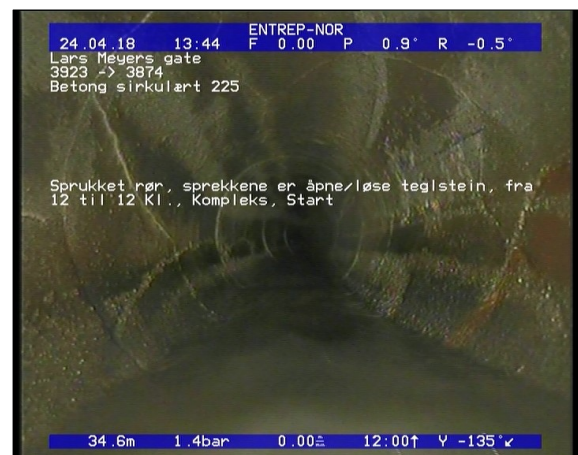
Foto: Sprukket rør, sprekke er åpne/løse teglstein, fra 12 til 12 Kl., Kompleks, Start_13474434,68_.JPG
34,68m, Sprukket rør, sprekke er åpne/løse teglstein, fra 12 til 12 Kl., Kompleks, Start

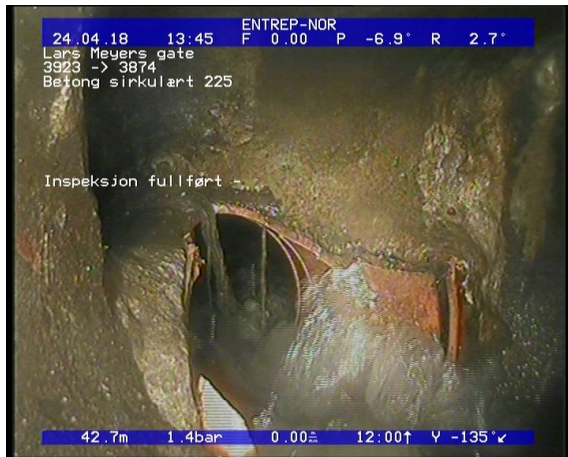
Foto: Inspeksjon fullført -_13485042,75_IF.JPG
42,75m, Inspeksjon fullført -
