# Rapport fra inspeksjon

Dato: <b>28.02.2019</b>	Oppdragsgivers referanse:	Avrenning	Operatør <b>BH</b>	Streknummer: <b>4</b>	Ledningsidentitet: <b>4488</b>
Tilstede	Inspeksjonsbil	Kameratype	Meter start:	Standard: <b>145/2005</b>	Skadepoeng: <b>22</b>

Fra gate/vei : Til gate/vei : Beliggenhet : Ledningstype:	<b>Lars Meyers Gt</b>	Fra kart: Til kart: Medie nr: Lagingsmedie:	Oppstrøms: Nedstrøms Insp. retning: Insp lengde (m) :	<b>3994</b> <b>3923</b> <b>Medstrøms</b> <b>49,94 m</b>
--	-----------------------	--	--	--

Anmerkning : **Rør har ujevn bunn, motfall mot skjøter.**

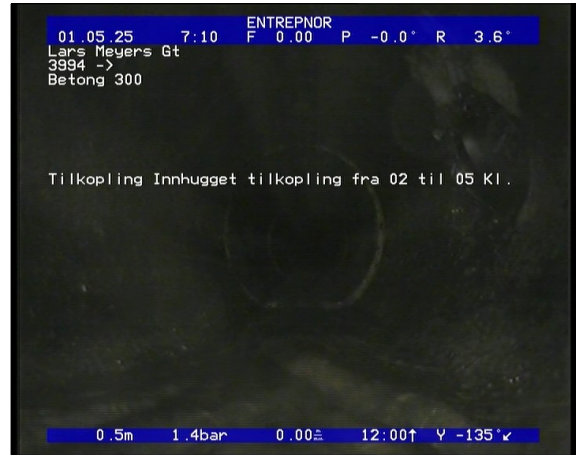
Foto: 4\_1\_Nr (SO\_Counter)\_28022019\_095050.JPG  
0,57m, Tilkopling Innhugget tilkopling fra 02 til 05 Kl.

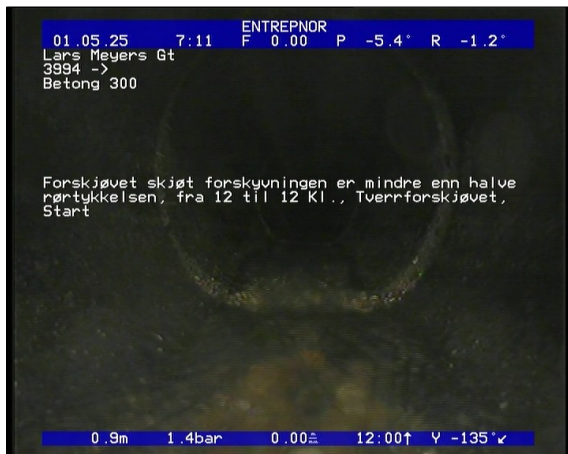
Foto: 4\_1\_Nr (SO\_Counter)\_28022019\_095116.JPG  
0,92m, Forskjøvet skjøt forskyvningen er mindre enn halve rørtykkelsen, fra 12 til 12 Kl., Tverrforskjøvet, Start

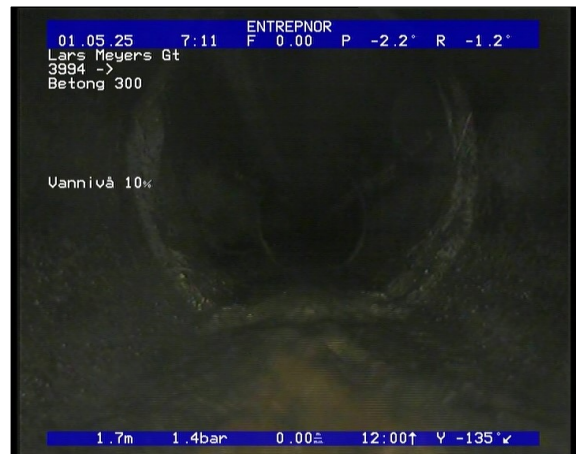
Foto: 4\_1\_Nr (SO\_Counter)\_28022019\_095131.JPG  
1,72m, Vannivå 10%

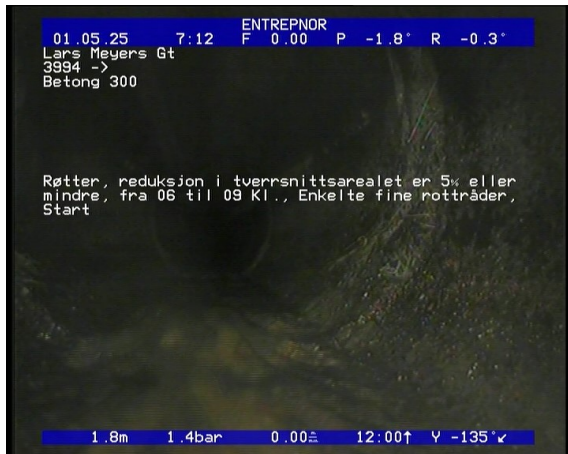
Foto: 4\_1\_Nr (SO\_Counter)\_28022019\_095219.JPG  
1,82m, Røtter, reduksjon i tverrsnittsarealet er 5% eller mindre, fra 03 til 09 Kl., Enkelte fine rottråder, Start

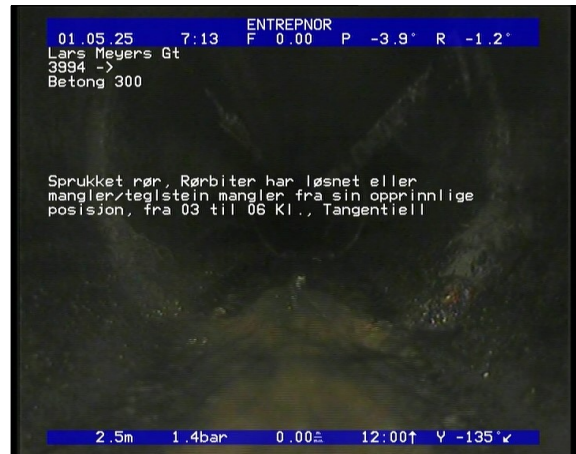
Foto: 4\_1\_Nr (SO\_Counter)\_28022019\_095314.JPG  
2,57m, Sprukket rør, Rørbiter har løsnet eller mangler/teglstein mangler fra sin opprinnlige posisjon, fra 03 til 06 Kl., Tangentiell

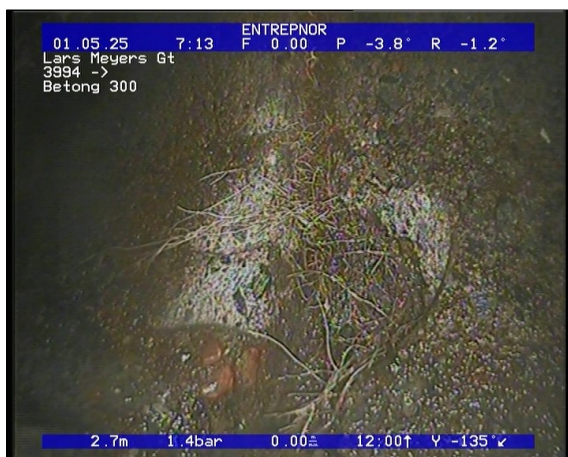
Foto: 4\_1\_Nr (SO\_Counter)\_28022019\_095322.JPG  
2,57m, Sprukket rør, Rørbiter har løsnet eller mangler/teglstein mangler fra sin opprinnlige posisjon, fra 03 til 06 Kl., Tangentiell

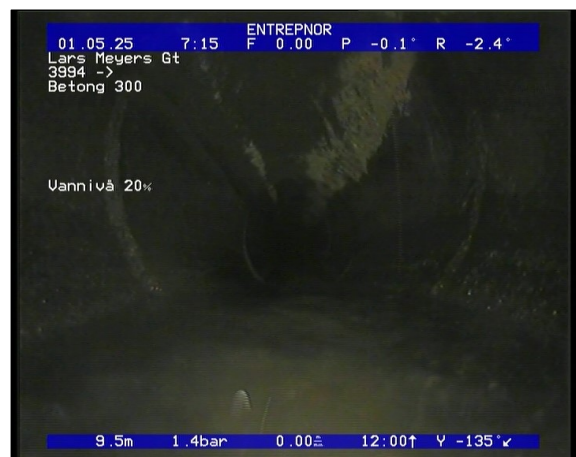
Foto: 4\_1\_Nr (SO\_Counter)\_28022019\_095519.JPG  
9,57m, Vannivå 20%

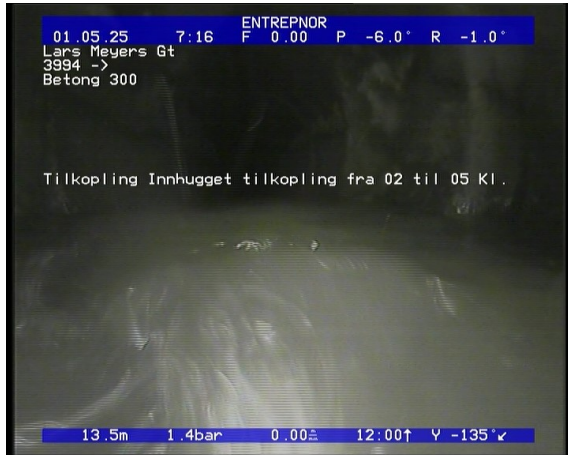
Foto: 4\_1\_Nr (SO\_Counter)\_28022019\_095618.JPG  
13,51m, Tilkopling Innhugget tilkopling fra 02 til 05 Kl.

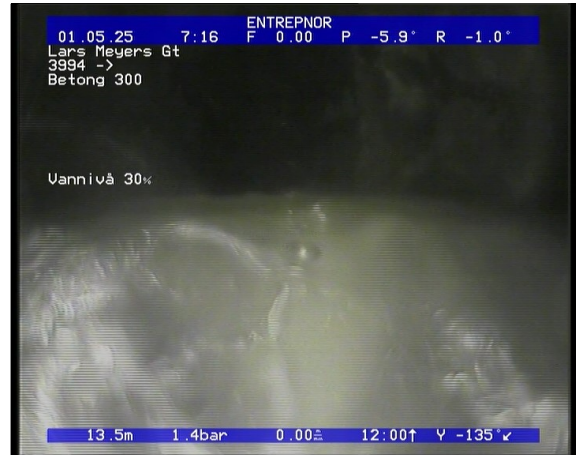
Foto: 4\_1\_Nr (SO\_Counter)\_28022019\_095630.JPG  
13,56m, Vannivå 30%

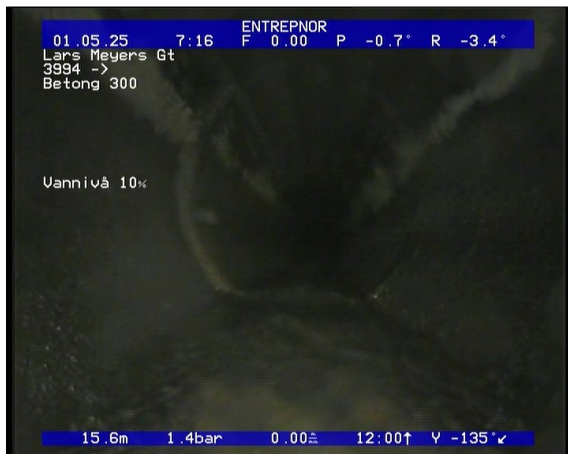
Foto: 4\_1\_Nr (SO\_Counter)\_28022019\_095650.JPG  
15,6m, Vannivå 10%

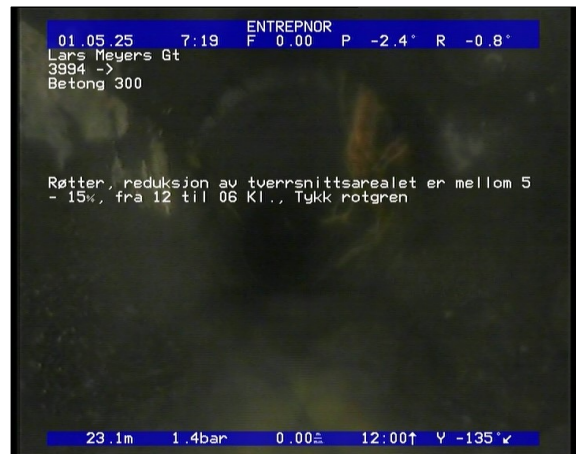
Foto: 4\_1\_Nr (SO\_Counter)\_28022019\_095926.JPG  
23,14m, Røtter, reduksjon av tverrsnittsarealet er mellom 5 - 15%, fra 12 til 06 Kl., Tykk rotgren

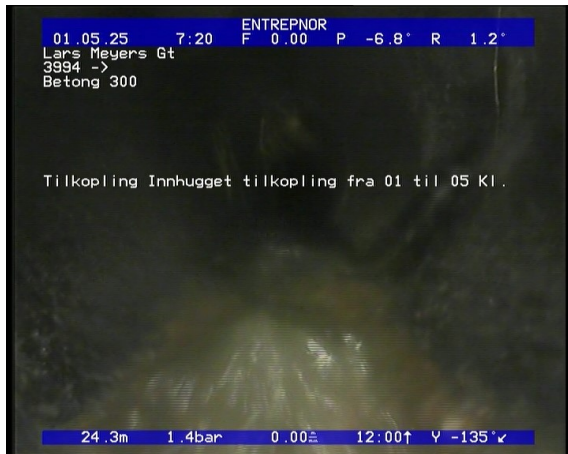
Foto: 4\_1\_Nr (SO\_Counter)\_28022019\_100013.JPG  
24,36m, Tilkopling Innhugget tilkopling fra 01 til 05 Kl.

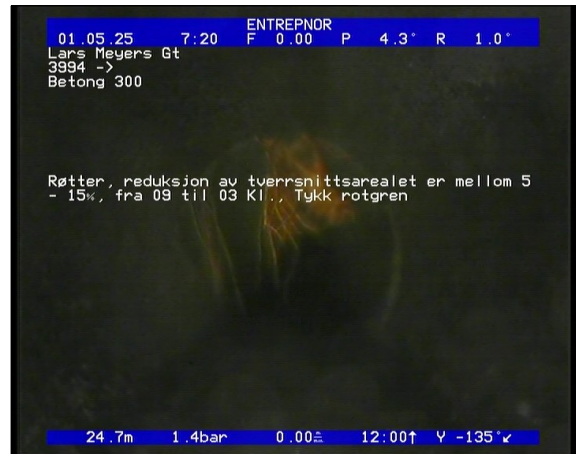
Foto: 4\_1\_Nr (SO\_Counter)\_28022019\_100033.JPG  
24,7m, Røtter, reduksjon av tverrsnittsarealet er mellom 5 - 15%, fra 09 til 03 Kl., Tykk rotgren

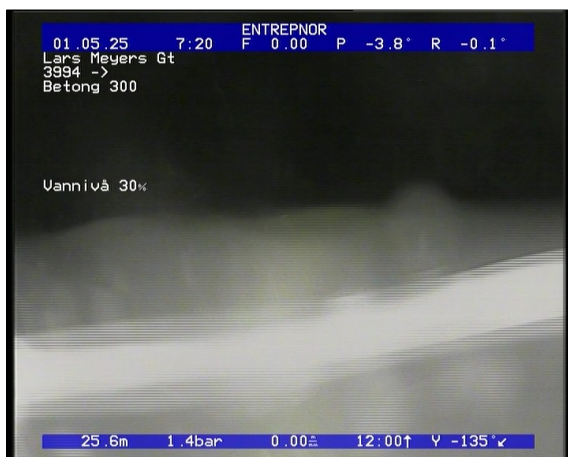
Foto: 4\_1\_Nr (SO\_Counter)\_28022019\_100047.JPG  
25,6m, Vannivå 30%

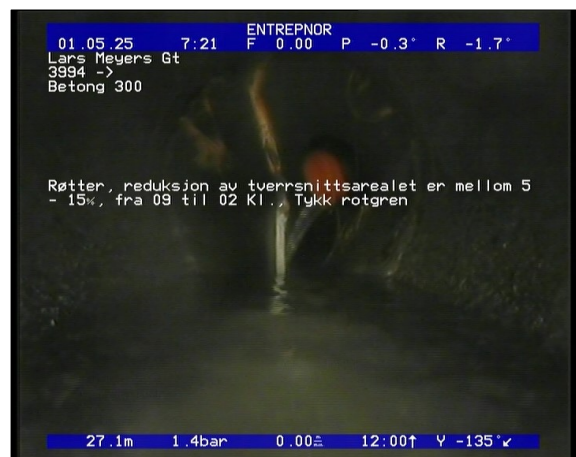
Foto: 4\_1\_Nr (SO\_Counter)\_28022019\_100118.JPG  
27,1m, Røtter, reduksjon av tverrsnittsarealet er mellom 5 - 15%, fra 09 til 02 Kl., Tykk rotgren

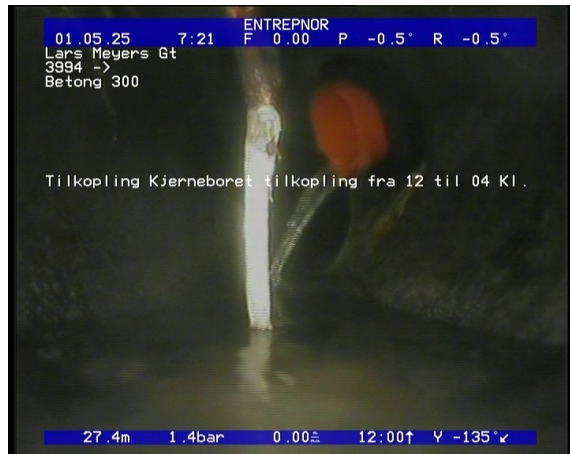
Foto: 4\_1\_Nr (SO\_Counter)\_28022019\_100132.JPG  
27,48m, Tilkopling Kjerneboret tilkopling fra 12 til 04 Kl.

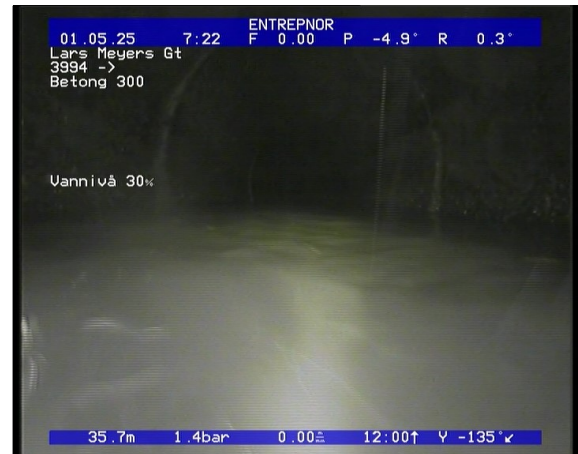
Foto: 4\_1\_Nr (SO\_Counter)\_28022019\_100250.JPG  
35,78m, Vannivå 30%

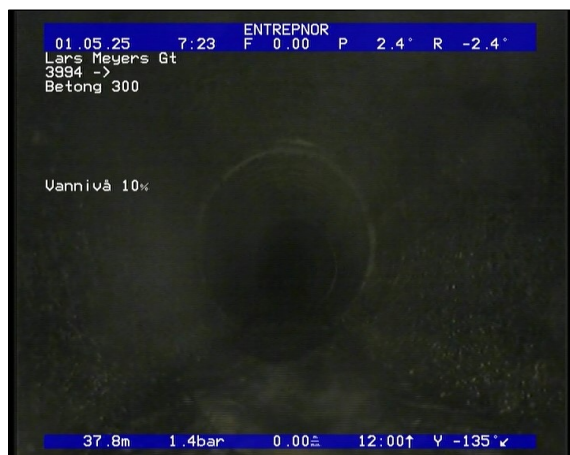
Foto: 4\_1\_Nr (SO\_Counter)\_28022019\_100310.JPG  
37,83m, Vannivå 10%

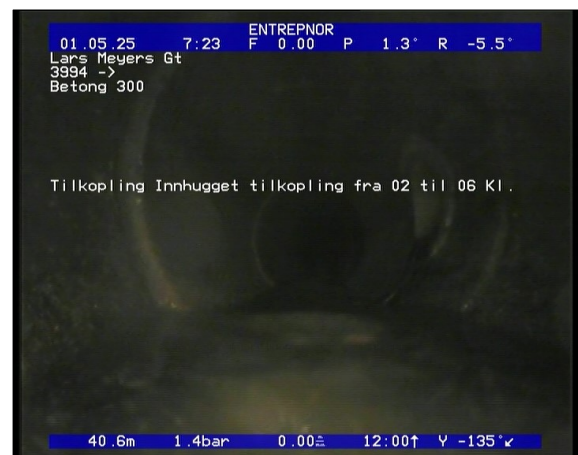
Foto: 4\_1\_Nr (SO\_Counter)\_28022019\_100346.JPG  
40,6m, Tilkopling Innhugget tilkopling fra 02 til 06 Kl.
