Rapport fra inspeksjon

Dato: 24.04.2018	Oppdragsgivers referanse:	Avrenning Snøsmelting	Operatør TT	Strekknnummer: 7	Ledningsidentitet: 4552
Tilstede	Inspeksjonsbil	Kameratype	Meter start: 0,5	Standard: 145/2005	Skadepoeng: 286

Fra gate/vei : Til gate/vei : Beliggenhet : Ledningstype: Avløp felles	Lars Meyers gate	Fra kart: Til kart: Medie nr: Lagingsmedie:	Oppstrøms: 4053 Nedstrøms: 3994 Insp. retning: Medstrøms Insp lengde (m) : 38,64 m
Rengjort: Formål: Type foring : Foringsmateriale :	Rengjort Investeringsplanlegging	Insp metode: Vannreg tiltak: Dimensjon: Rørmateriale:	Rørinspeksjon med videokamera Ingen tiltak sirkulært 300/mm Betong
Anmerkning :	Lengde i kart 40.04

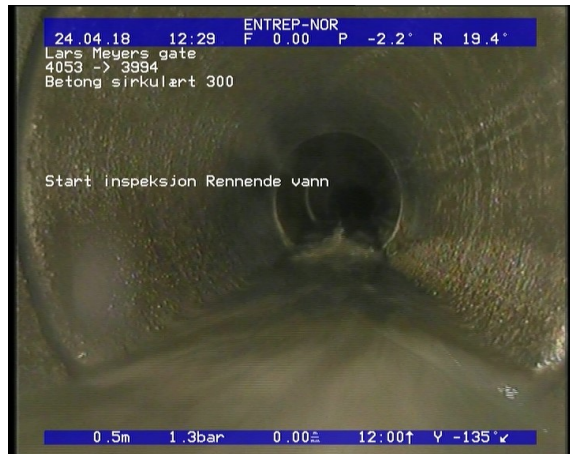
Foto: Start inspeksjon Rennende vann_1233370,5_SI.JPG
0,5m, Start inspeksjon Rennende vann

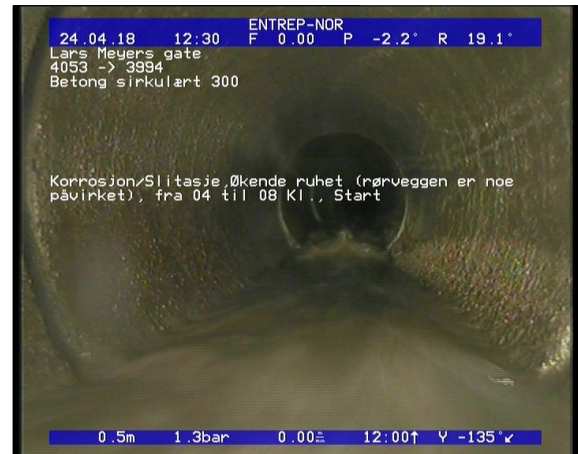
Foto: Korrosjon/Slitasje, Økende ruhet (rørveggen er noe påvirket), fra 04 til 08 Kl., Start_1233590,5.JPG
0,5m, Korrosjon/Slitasje, Økende ruhet (rørveggen er noe påvirket), fra 04 til 08 Kl., Start

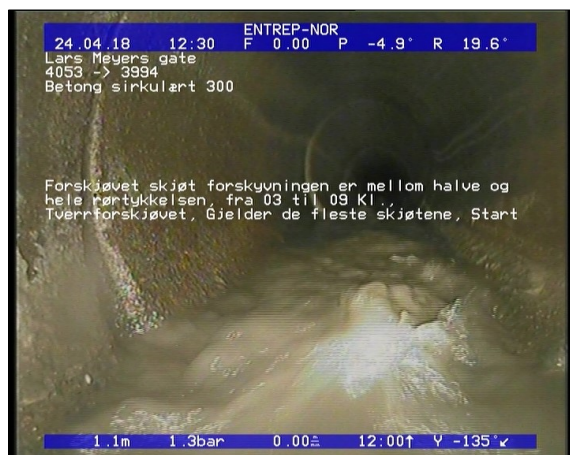
Foto: Forskjøvet skjøt forskyvningen er mellom halve og hele rørtykkelsen, fra 03 til 09 Kl., Tverrforskjøvet, Gjelder de fleste skjøtene, Start
1,17m, Forskjøvet skjøt forskyvningen er mellom halve og hele rørtykkelsen, fra 03 til 09 Kl., Tverrforskjøvet, Gjelder de fleste skjøtene, Start

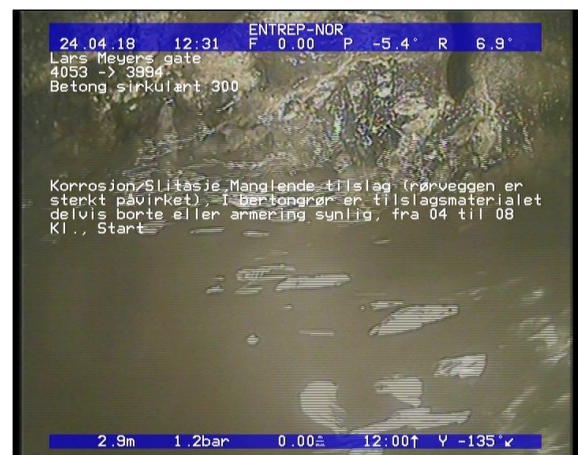
Foto: Korrosjon/Slitasje, Manglende tilslag (rørveggen er sterkt påvirket), I bertongrør er tilslagsma.JPG
2,94m, Korrosjon/Slitasje, Manglende tilslag (rørveggen er sterkt påvirket), I bertongrør er tilslagsmaterialet delvis borte eller armering synlig, fra 04 til 08 Kl., Start

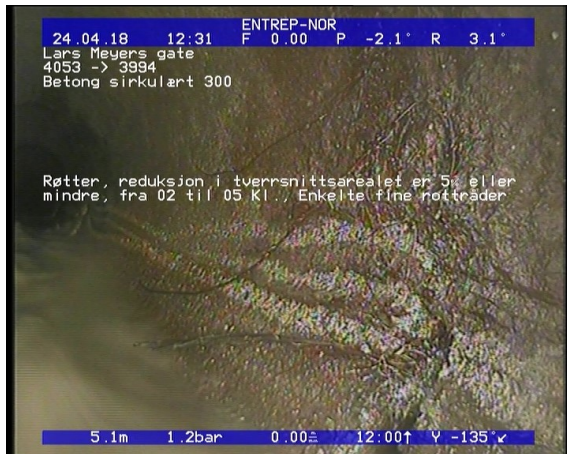
Foto: Røtter, reduksjon i tverrsnittsarealet er 5 eller mindre, fra 02 til 05 Kl., Enkelte fine rottråder.JPG
5,12m, Røtter, reduksjon i tverrsnittsarealet er 5% eller mindre, fra 02 til 05 Kl., Enkelte fine rottråder

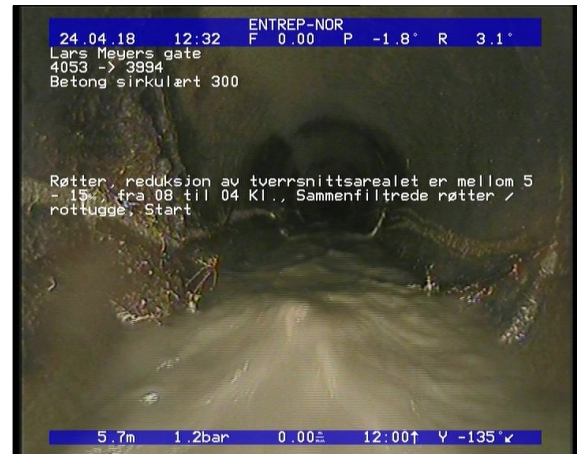
Foto: Røtter, reduksjon av tverrsnittsarealet er mellom 5 - 15%, fra 08 til 04 Kl., Sammenfiltrede røtter / rottugge, Start.JPG
5,76m, Røtter, reduksjon av tverrsnittsarealet er mellom 5 - 15%, fra 08 til 04 Kl., Sammenfiltrede røtter / rottugge, Start

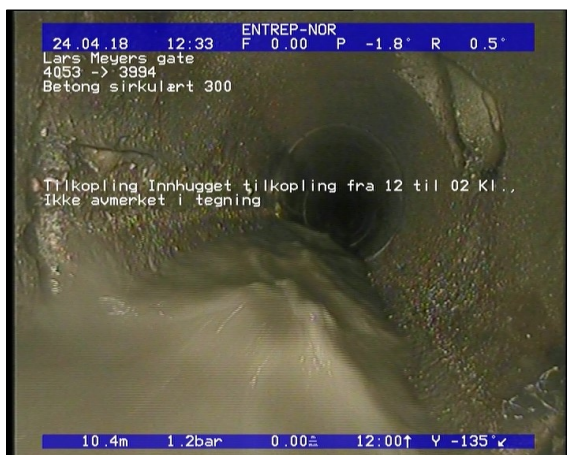
Foto: Tilkopling Innhugget tilkopling fra 12 til 02 Kl., Ikke avmerket i tegning_12371810,48_TK.JPG
10,48m, Tilkopling Innhugget tilkopling fra 12 til 02 Kl., Ikke avmerket i tegning

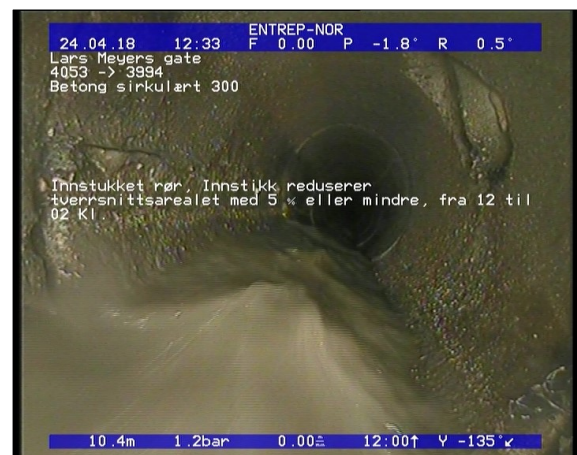
Foto: Innstykhet rør, Innstikk reduserer tverrsnittsarealet med 5 eller mindre, fra 12 til 02 Kl._1.JPG
10,48m, Innstykhet rør, Innstikk reduserer tverrsnittsarealet med 5 % eller mindre, fra 12 til 02 Kl.

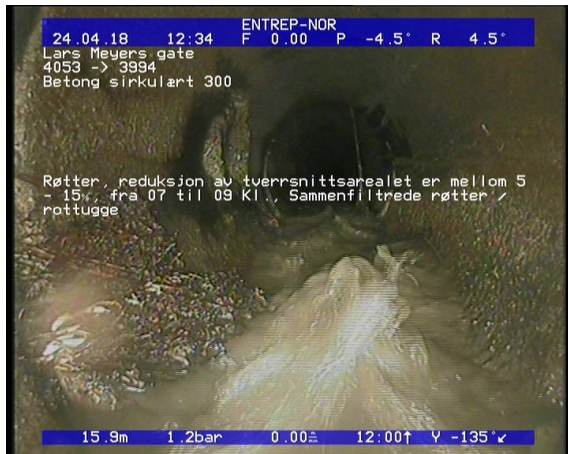
Foto: Røtter, reduksjon av tverrsnittsarealet er mellom 5 - 15, fra 07 til 09 Kl., Sammenfiltrede rø.JPG
15,93m, Røtter, reduksjon av tverrsnittsarealet er mellom 5 - 15%, fra 07 til 09 Kl., Sammenfiltrede røtter / rottugge

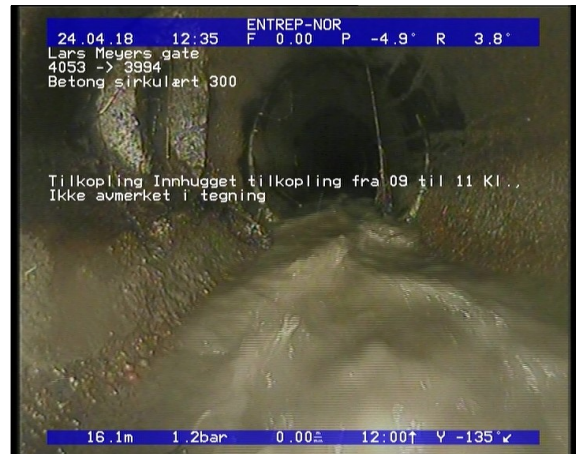
Foto: Tilkopling Innhugget tilkopling fra 09 til 11 Kl., Ikke avmerket i tegning_12385316,19_TK.JPG
16,19m, Tilkopling Innhugget tilkopling fra 09 til 11 Kl., Ikke avmerket i tegning

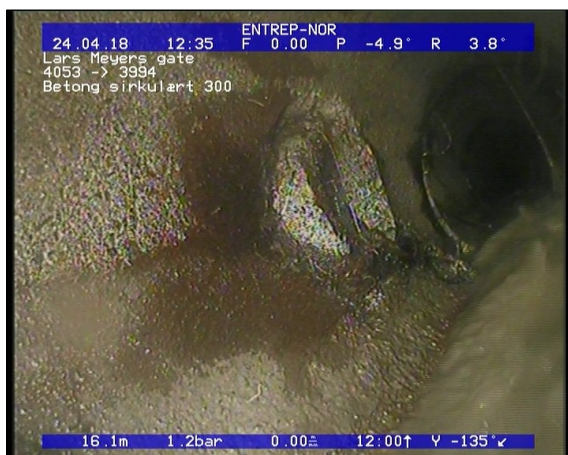
Foto: Innstukket rør, Innstikk reduserer tverrsnittsarealet med mellom 5-15, fra 09 til 11 Kl., 1239.JPG
16,19m, Innstukket rør, Innstikk reduserer tverrsnittsarealet med mellom 5-15 %, fra 09 til 11 Kl.

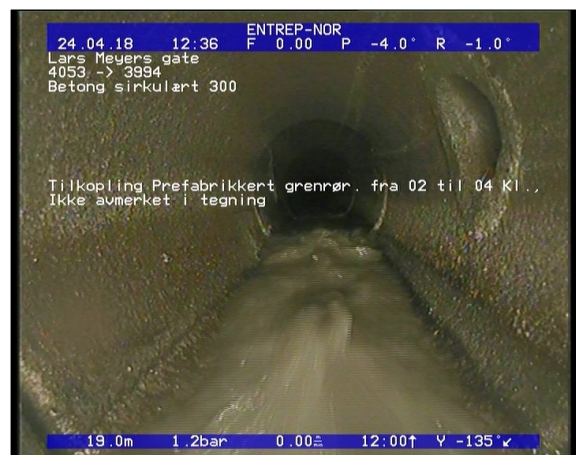
Foto: Tilkopling Prefabrikkert grennrør, fra 02 til 04 Kl., Ikke avmerket i tegning_12394619,04_TK.JPG
19,04m, Tilkopling Prefabrikkert grennrør, fra 02 til 04 Kl., Ikke avmerket i tegning

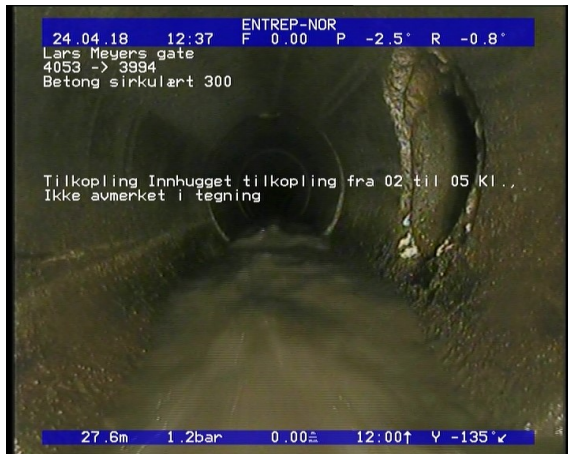
Foto: Tilkopling Innhugget tilkopling fra 02 til 05 Kl., Ikke avmerket i tegning_12405627,64_TK.JPG
27,64m, Tilkopling Innhugget tilkopling fra 02 til 05 Kl., Ikke avmerket i tegning

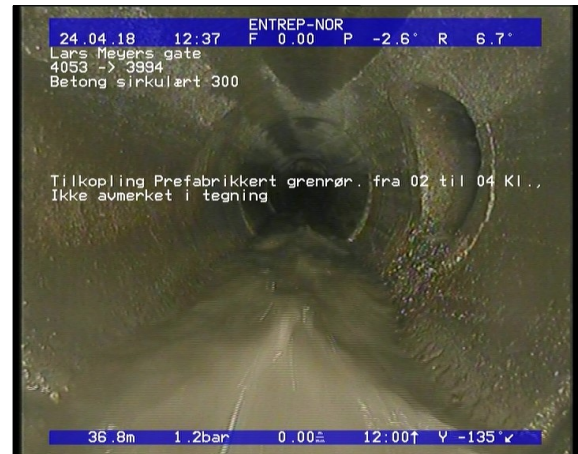
Foto: Tilkopling Prefabrikkert grenrør. fra 02 til 04 Kl., Ikke avmerket i tegning_12414236,88_TK.JPG
36,88m, Tilkopling Prefabrikkert grenrør. fra 02 til 04 Kl., Ikke avmerket i tegning

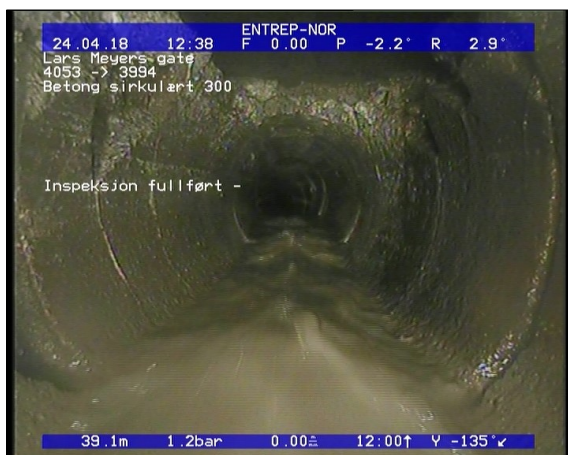
Foto: Inspeksjon fullført -_12420639,14_IF.JPG
39,14m, Inspeksjon fullført -
