Rapport fra inspeksjon

Dato: 02.08.2017	Oppdragsgivers referanse:	Avrenning Ingen avrenning	Operatør TT	Strekknnummer: 43	Ledningsidentitet: 2516
Tilstede	Inspeksjonsbil VW	Kameratype SR50	Meter start: 0,5	Standard: 145/2005	Skadepoeng: 17

Fra gate/vei : Til gate/vei : Beliggenhet : Ledningstype:	Øvre Fageråsen Overvann	Fra kart: Til kart: Medie nr: Lagringsmedie:	 Flyttbar disk	Oppstrøms: Nedstrøms Insp. retning: Insp lengde (m) :	2069 2057 Medstrøms 82,07 m
--	--	---	----------------------------------	--	--

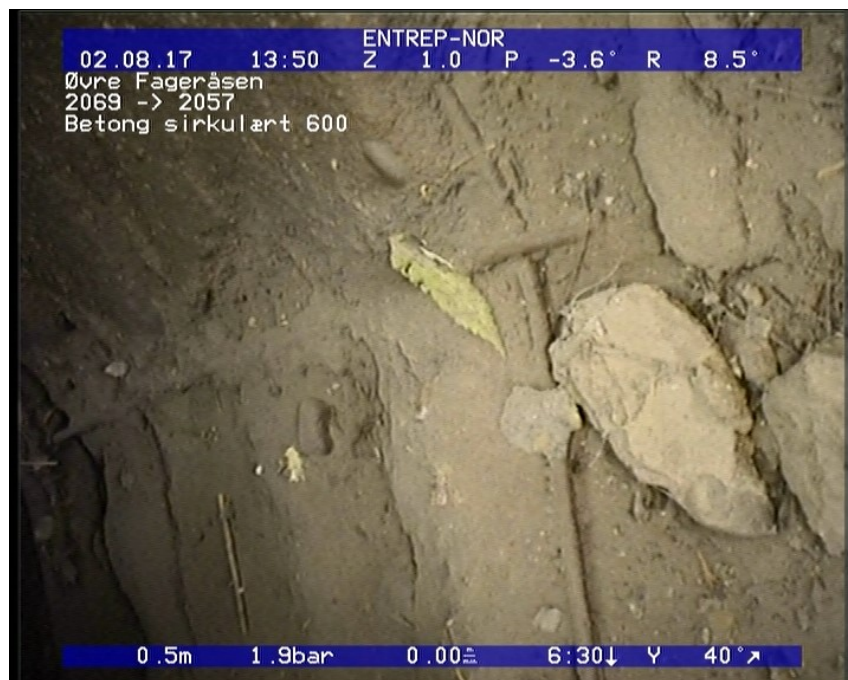
Foto: 47_47_952_A.JPG
0,5m, Korrosjon/Slitasje, Manglende tilslag (rørveggen er sterkt påvirket), I bertongrør er tilslagsmaterialet delvis borte eller armering synlig, fra 04 til 08 Kl., Start

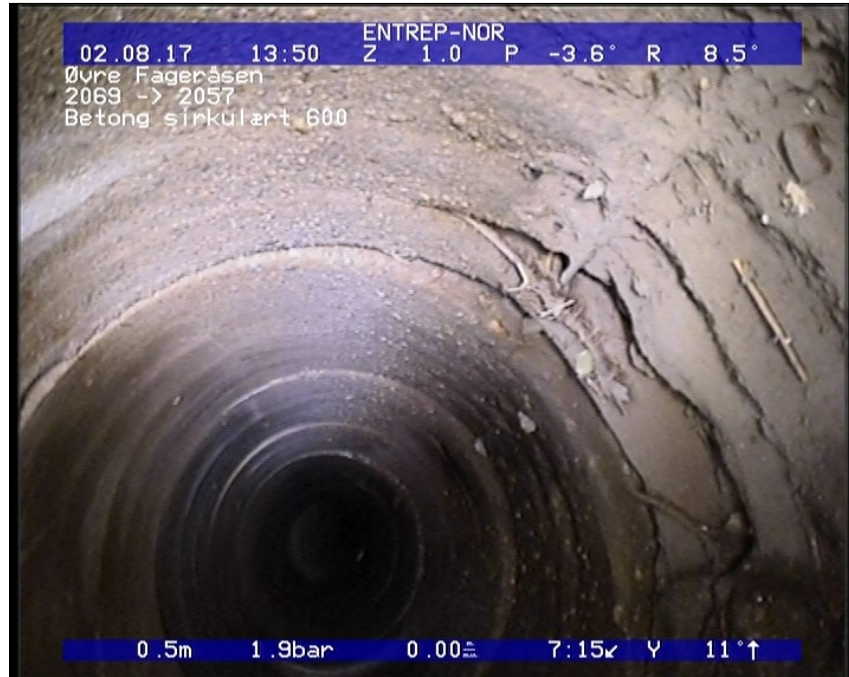
Foto: 47_47_952_B.JPG

0,5m, Korrosjon/Slitasje, Manglende tilslag (rørveggen er sterkt påvirket), I bertongrør er tilslagsmaterialet delvis borte eller armering synlig, fra 04 til 08 Kl., Start

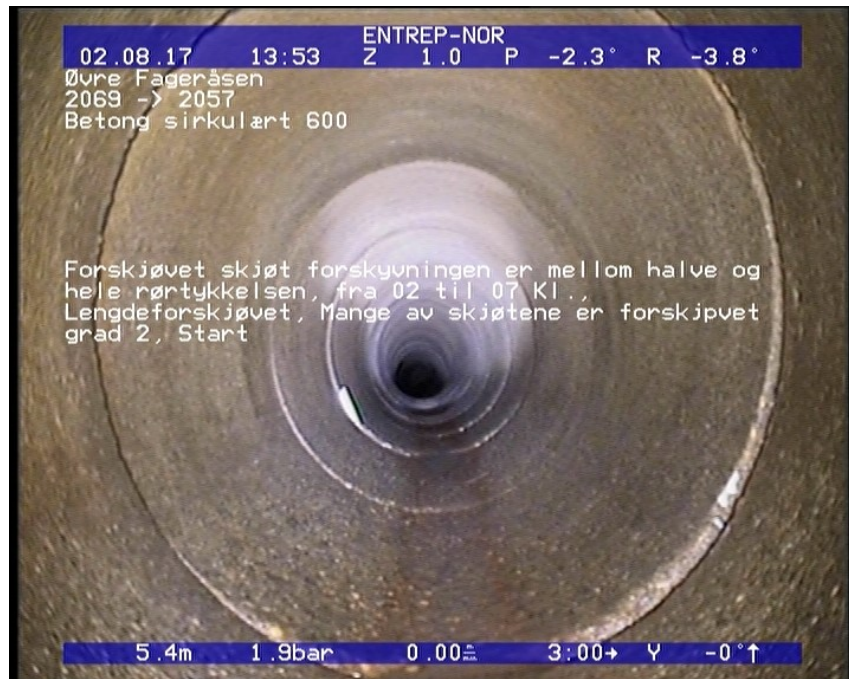
Foto: 47_47_953_A.JPG

5,46m, Forskjøvet skjøt forskyvningen er mellom halve og hele rørtykkelsen, fra 02 til 07 Kl., Lengdeforskjøvet, Mange av skjøtene er forskjøvet grad 2, Start

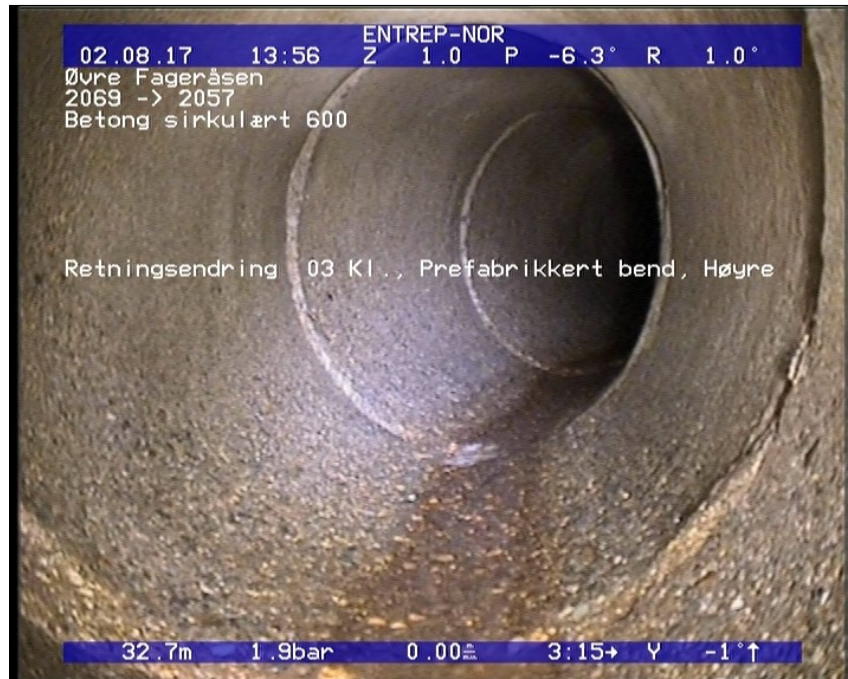
Foto: 47_47_954_A.JPG
32,73m, Retningsendring 03 Kl., Prefabrikkert bend, Høyre

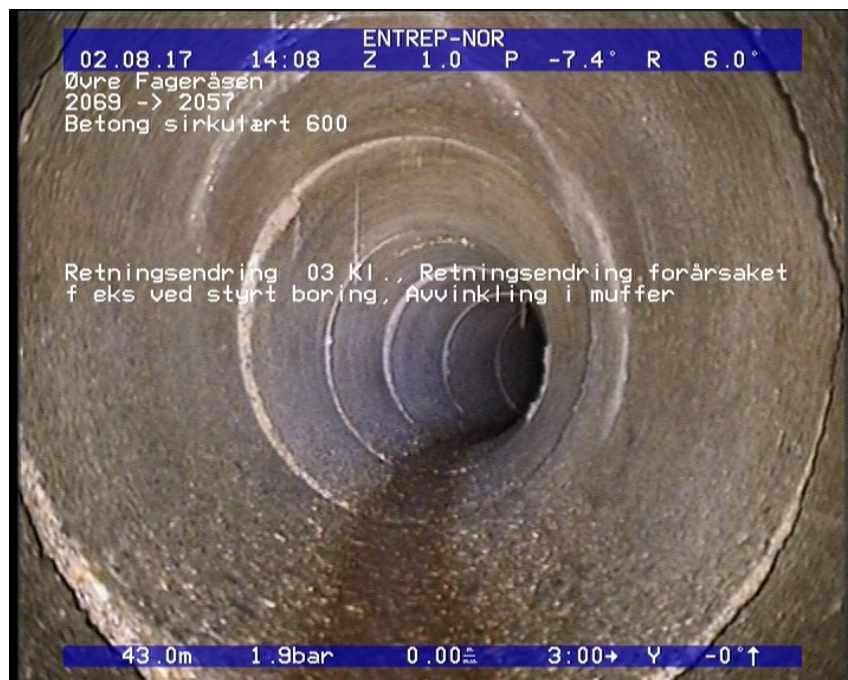
Foto: 47_47_957_A.JPG
43,04m, Retningsendring 03 Kl., Retningsendring forårsaket f eks ved styrt boring, Avvinkling i muffer

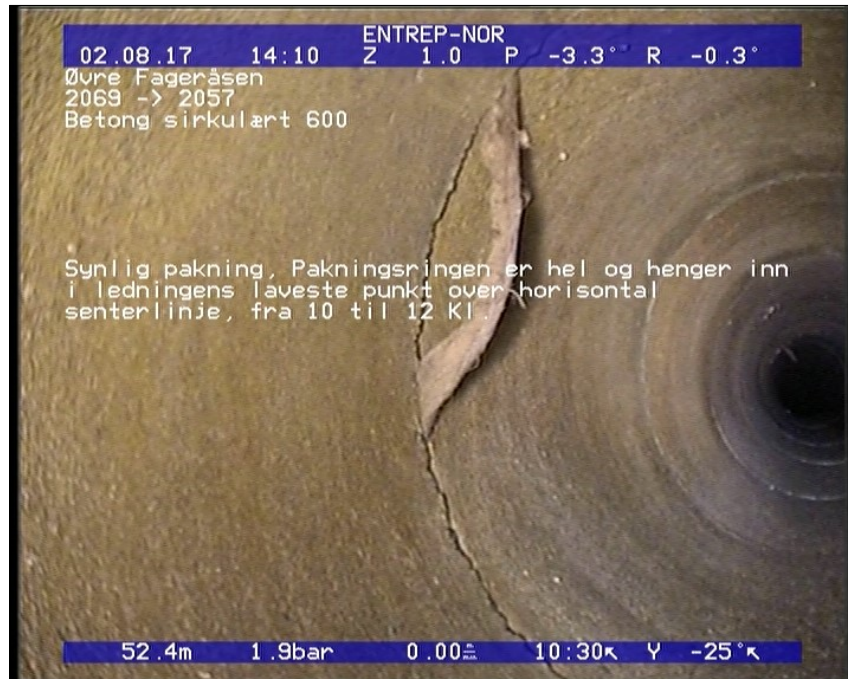
Foto: 47_47_958_A.JPG

52,42m, Synlig pakning, Pakningsringen er hel og henger inn i ledningens laveste punkt over horisontal senterlinje, fra 10 til 12 Kl.

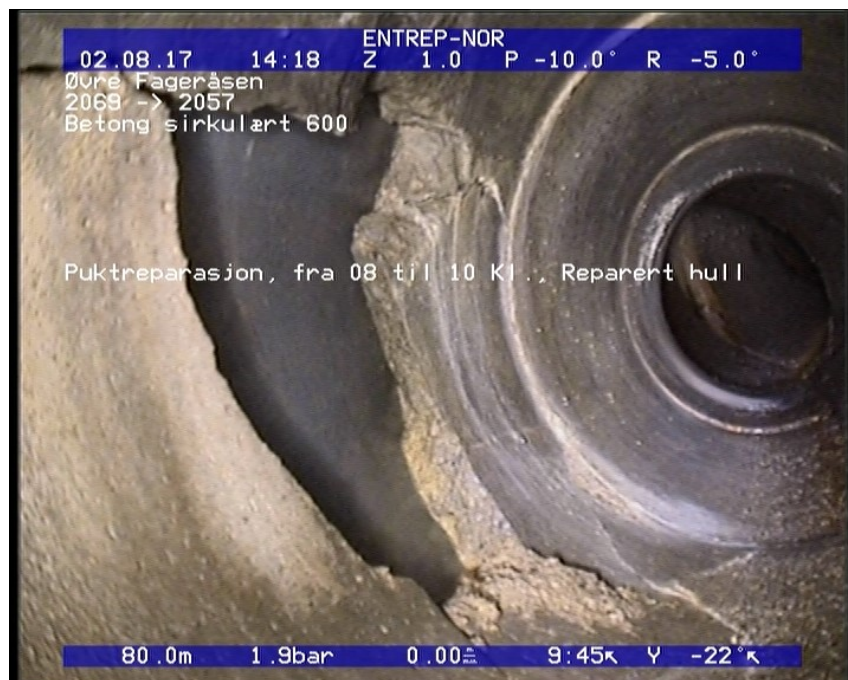
Foto: 47_47_960_A.JPG

80,03m, Puktreparasjon, fra 08 til 10 Kl., Reparert hull

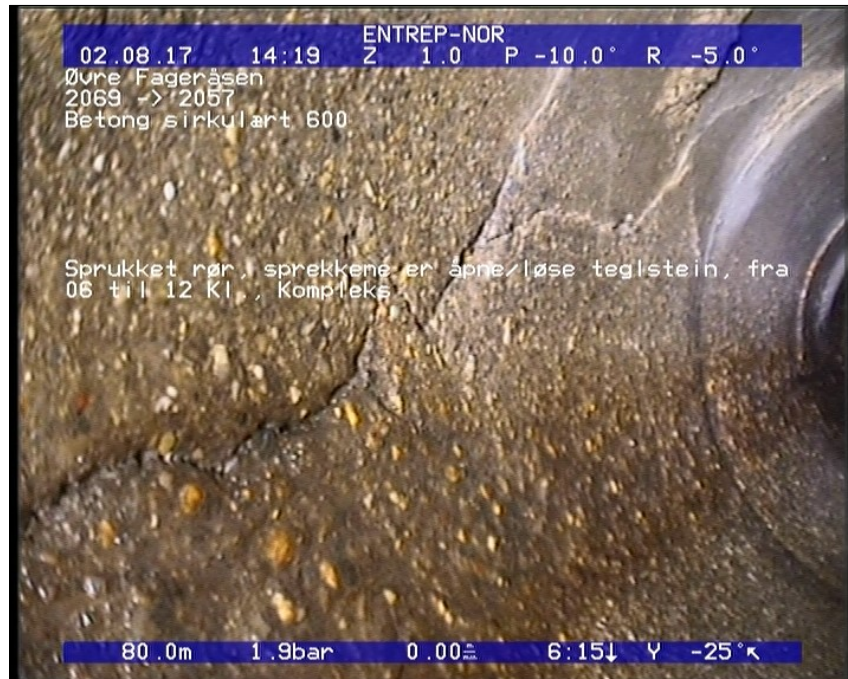
Foto: 47_47_961_A.JPG

80,03m, Sprukket rør, sprekkene er åpne/løse teglstein, fra 06 til 12 Kl., Kompleks

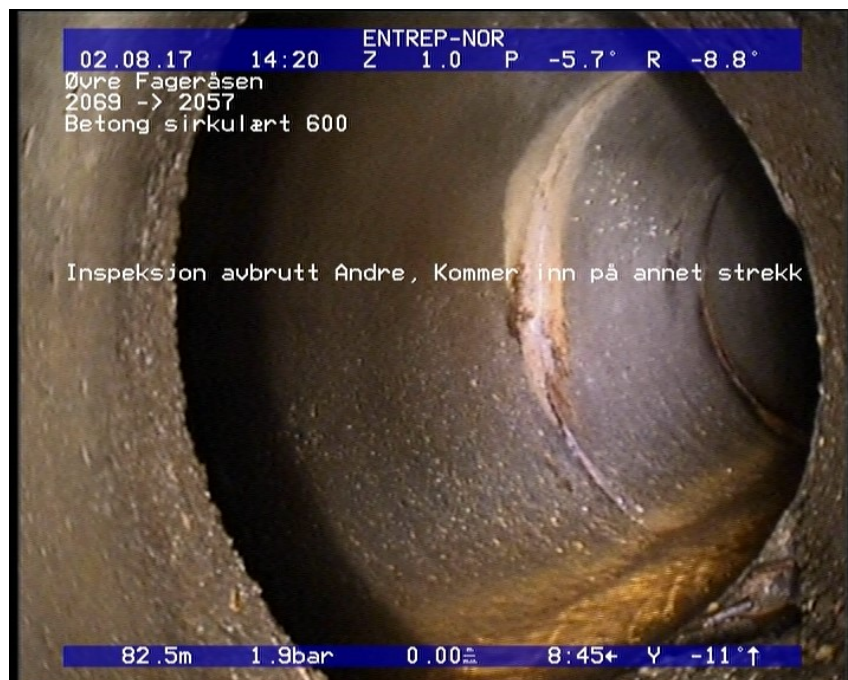
Foto: 47_47_962_A.JPG

82,57m, Inspeksjon avbrutt Andre, Kommer inn på annet strekk
