Rapport fra inspeksjon

Dato: 02.08.2017	Oppdragsgivers referanse:	Avrenning Ingen avrenning	Operatør TT	Streknummer: 45	Ledningsidentitet: 2539
Tilstede	Inspeksjonsbil VW	Kameratype SR50	Meter start: 0,8	Standard: 145/2005	Skadepoeng: 241

Fra gate/vei : Til gate/vei : Beliggenhet : Ledningstype:	Øvre Fageråsen	Fra kart: Til kart: Medie nr: Lagringsmedie:	Flyttbar disk	Oppstrøms: Nedstrøms Insp. retning: Insp lengde (m) :	2092 2069 Motstrøms 18,61 m
--	-----------------------	---	----------------------	--	--

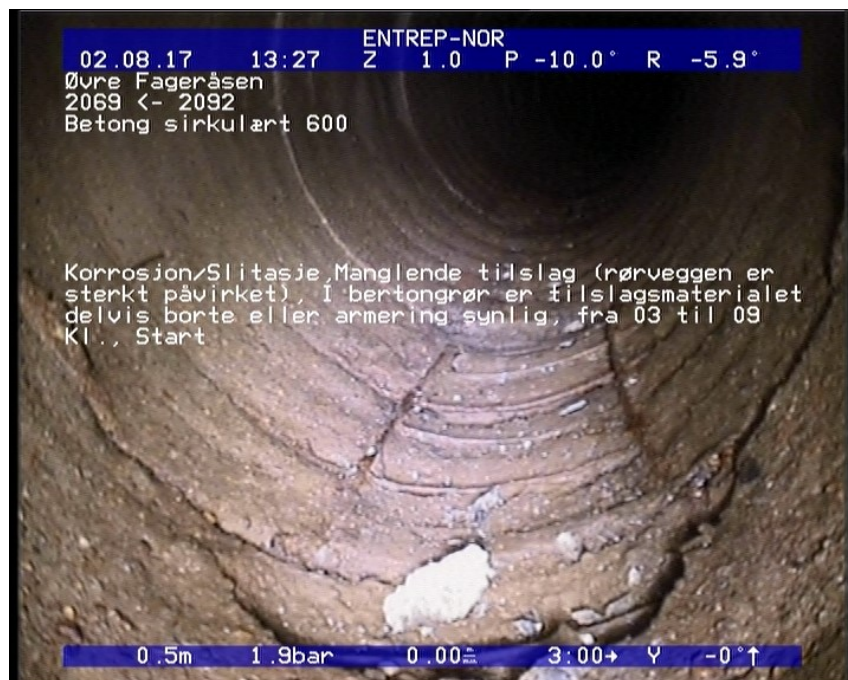
Foto: 49_49_941_A.JPG
0,5m, Korrosjon/Slitasje, Manglende tilslag (rørveggen er sterkt påvirket), I bertongrør er tilslagsmaterialet delvis borte eller armering synlig, fra 03 til 09 Kl., Start

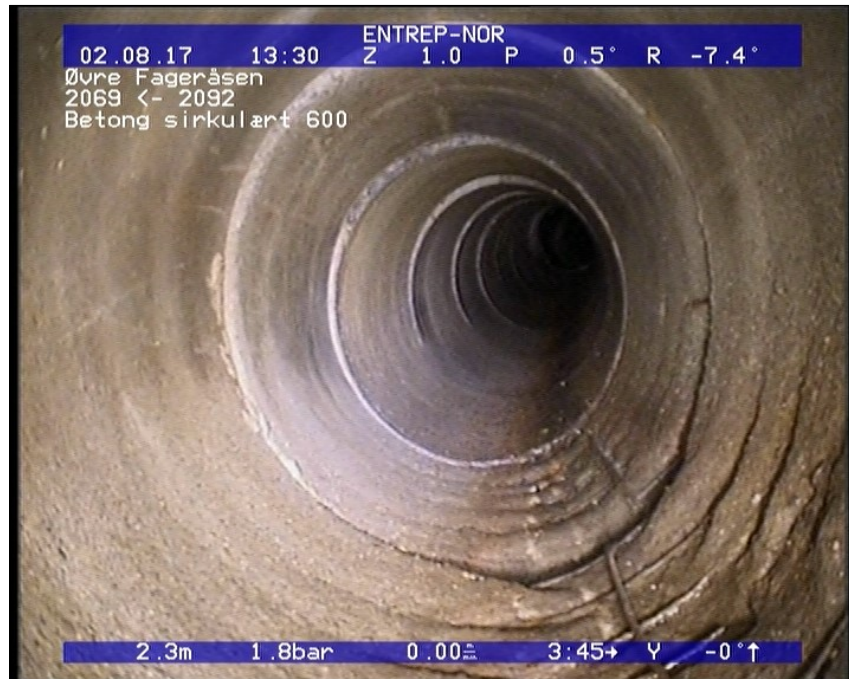
Foto: 49_49_941_B.JPG

0,5m, Korrosjon/Slitasje, Manglende tilslag (rørveggen er sterkt påvirket), I bertongrør er tilslagsmaterialet delvis borte eller armering synlig, fra 03 til 09 Kl., Start

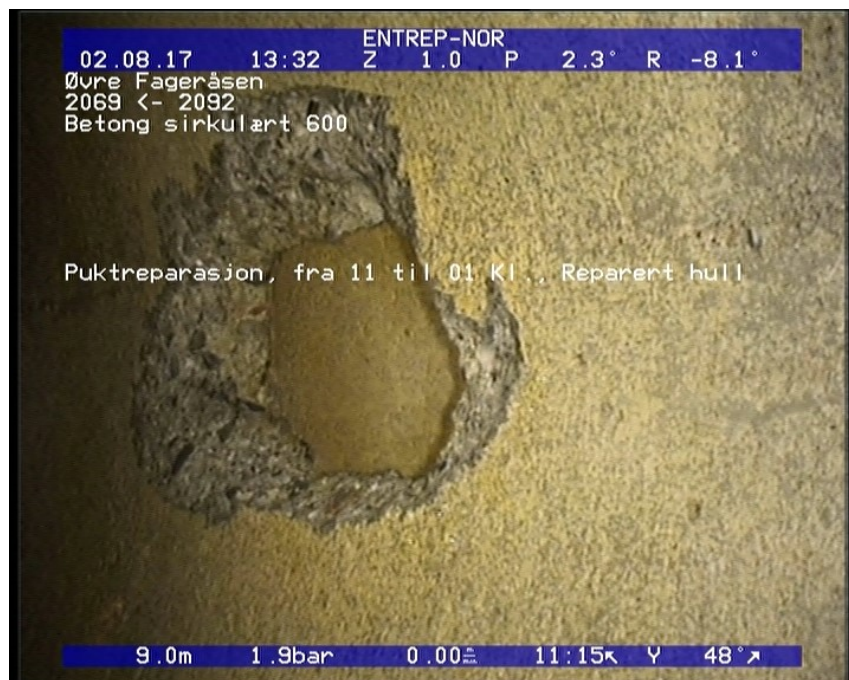
Foto: 49_49_943_A.JPG

9,05m, Puktreparasjon, fra 11 til 01 Kl., Reparent hull

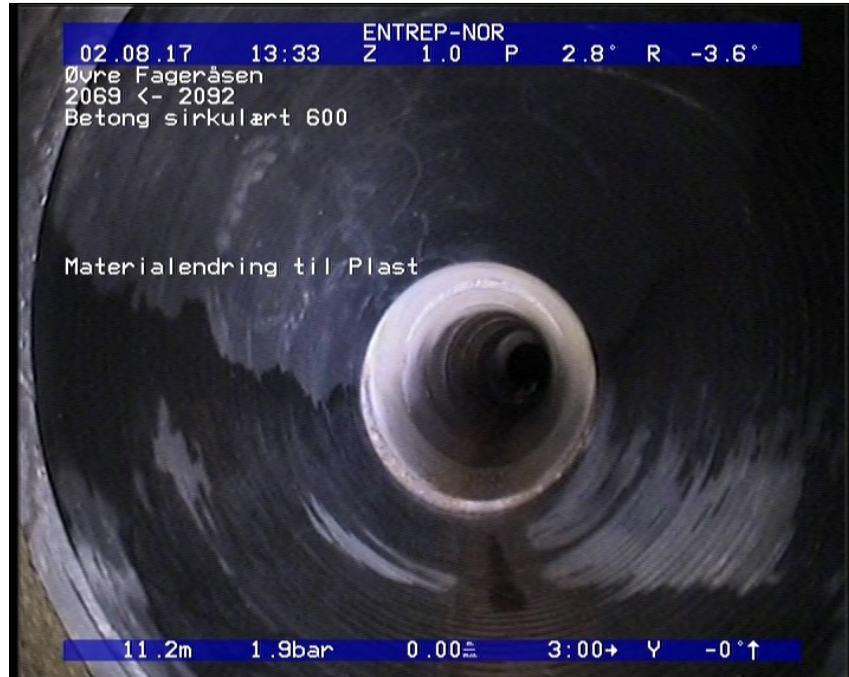
Foto: 49_49_945_A.JPG
11,27m, Materialendring til Plast

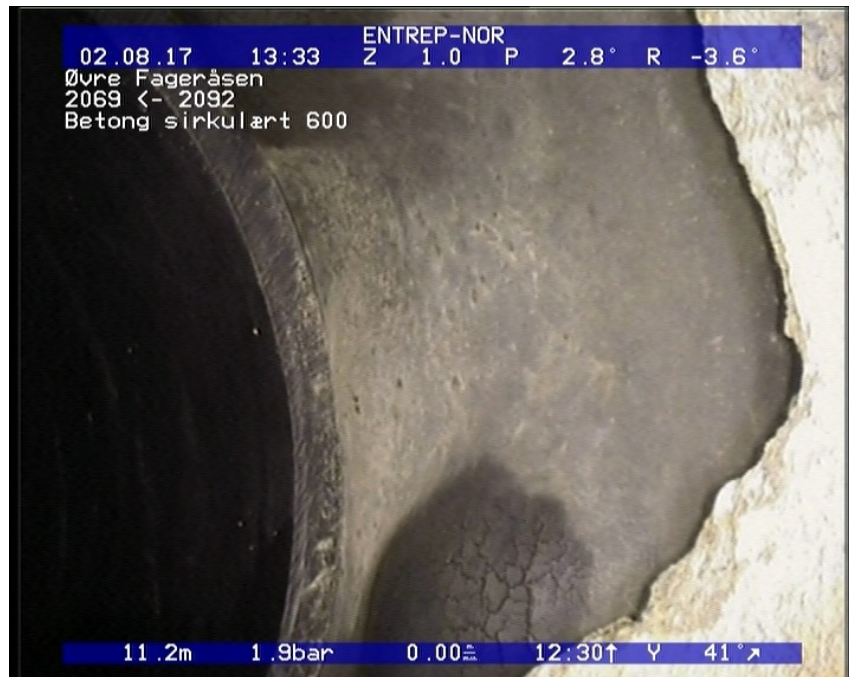
Foto: 49_49_945_B.JPG
11,27m, Materialendring til Plast

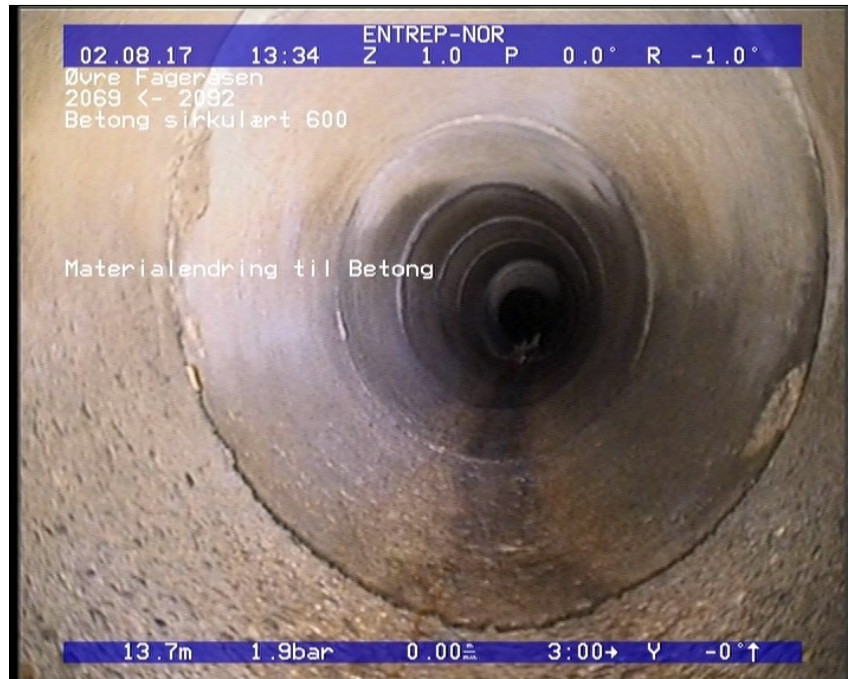
Foto: 49_49_946_A.JPG
13,78m, Materialendring til Betong

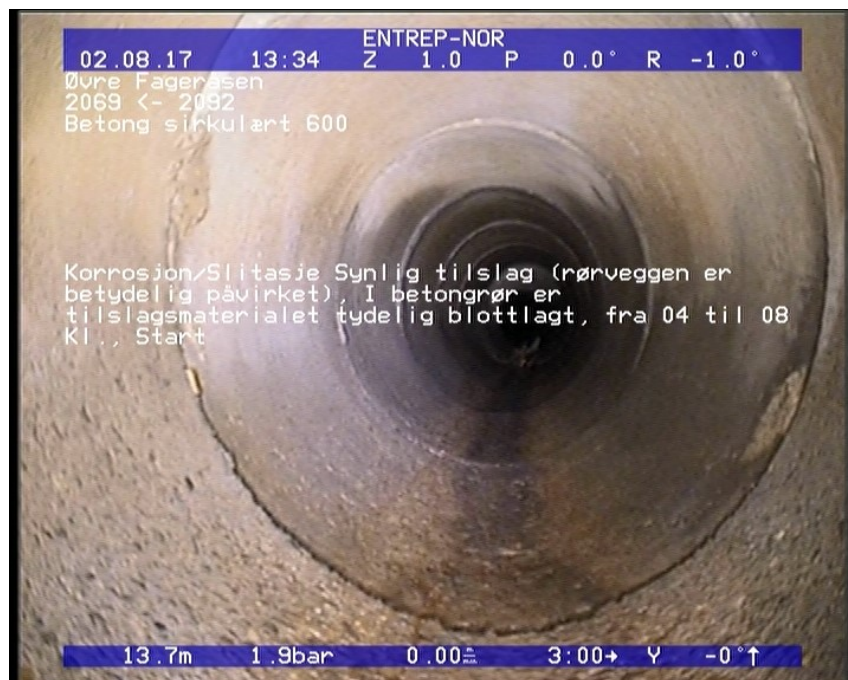
Foto: 49_49_947_A.JPG
13,78m, Korrosjon/Slitasje Synlig tilslag (rørveggen er betydelig påvirket), I betongrør er tilslagsmaterialet tydelig blottlagt, fra 04 til 08 Kl., Start

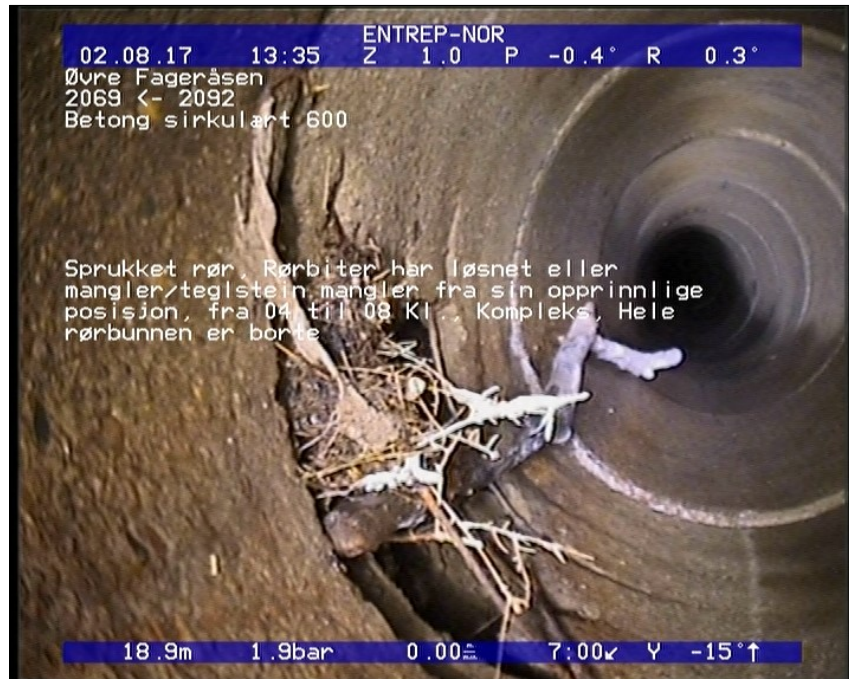
Foto: 49_49_948_A.JPG

Anmerkning : **Lengde i kart 60.70 Kommer ikke over hull ved 19m**

18,95m, Sprukket rør, Rørbiter har løsnet eller mangler/teglstein mangler fra sin opprinnlige posisjon, fra 04 til 08 Kl., Kompleks, Hele rørbunnen er borte

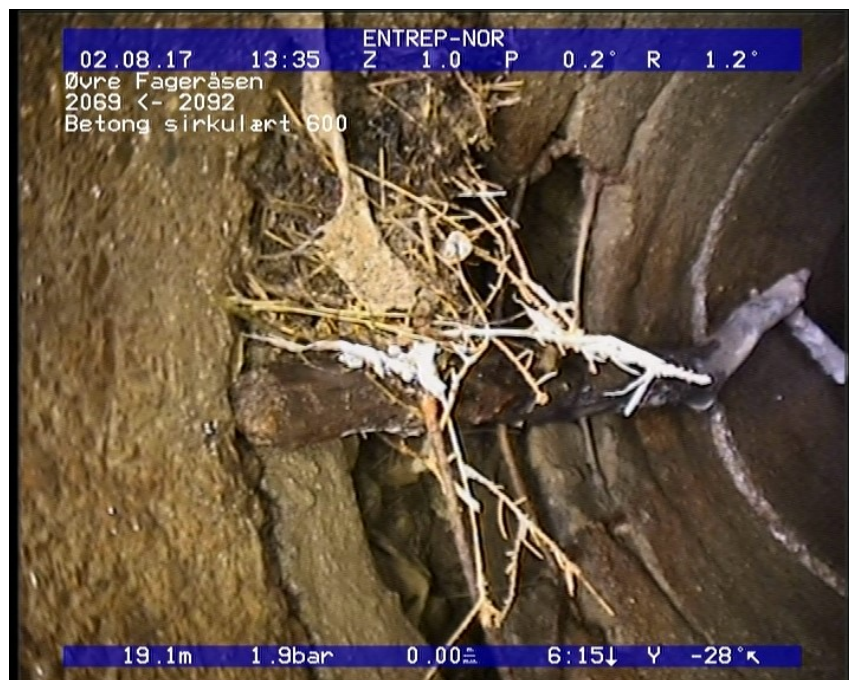
Foto: 49_49_948_B.JPG

18,95m, Sprukket rør, Rørbiter har løsnet eller mangler/teglstein mangler fra sin opprinnlige posisjon, fra 04 til 08 Kl., Kompleks, Hele rørbunnen er borte
