Rapport fra inspeksjon

Dato: 28.06.2018	Oppdragsgivers referanse:	Avrenning Regn	Operatør TT	Streknummer: 6	Ledningsidentitet: 5470
Tilstede	Inspeksjonsbil	Kameratype	Meter start: 0,5	Standard: 145/2005	Skadepoeng: 439

Fra gate/vei : Til gate/vei : Beliggenhet : Ledningstype: Avløp felles	Fra kart: Til kart: Medie nr: Lagringsmedie:	Oppstrøms: 4918 Nedstrøms: 4913 Insp. retning: Motstrøms Insp lengde (m) : 18,16 m
Rengjort: Rengjort Formål: Investeringsplanlegging Type foring : Foringsmateriale :	Insp metode: Rørinnspeksjon med videokamera Vannreg tiltak: Ingen tiltak Dimensjon: Rørmateriale: Betong	
Anmerkning : Lengde i kart 46.52

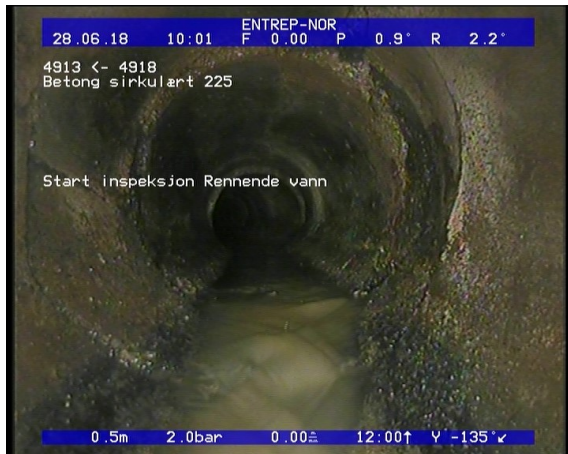
Foto: Start inspeksjon Rennende vann_1004180,5_SI.JPG
0,5m, Start inspeksjon Rennende vann

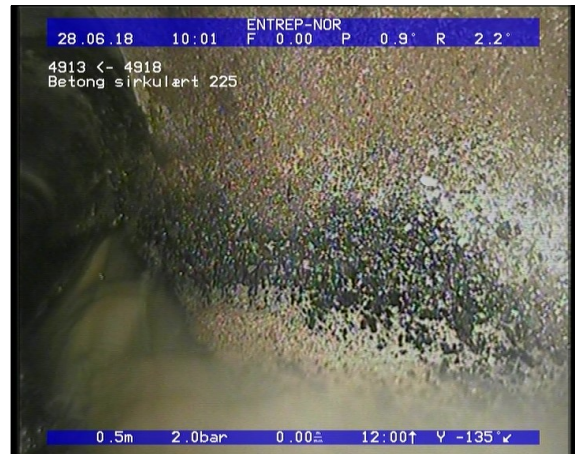
Foto: Korrosjon/Slitasje Synlig tilslag (rørveggen er betydelig påvirket), I betongrør er tilslagsmat.JPG
0,5m, Korrosjon/Slitasje Synlig tilslag (rørveggen er betydelig påvirket), I betongrør er tilslagsmaterialet tydelig blottlagt, fra 04 til 08 Kl., Start

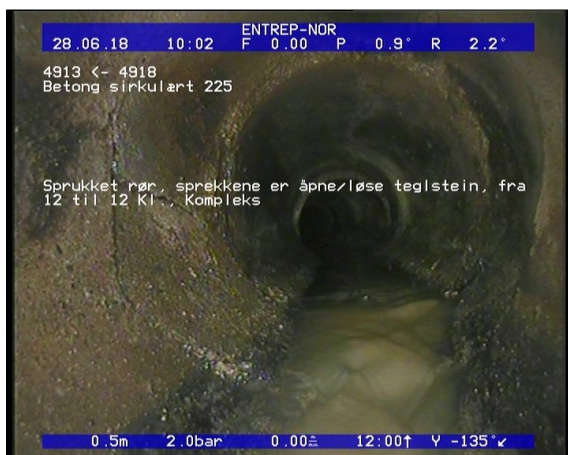
Foto: Sprukket rør, sprekke er åpne/løse teglstein, fra 12 til 12 Kl., Kompleks_1005010,5_SR2.JPG
0,5m, Sprukket rør, sprekke er åpne/løse teglstein, fra 12 til 12 Kl., Kompleks, Start

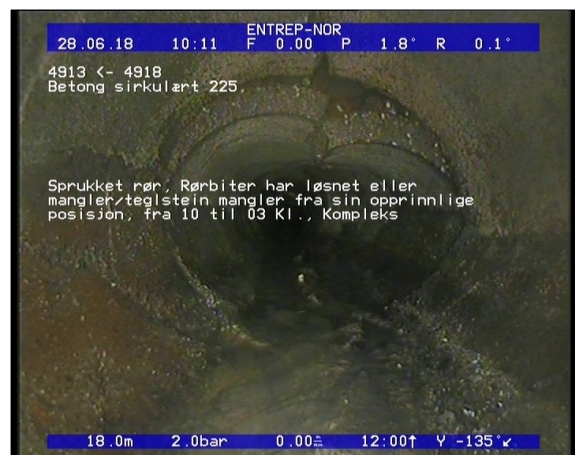
Foto: Sprukket rør, Rørbiter har løsnet eller manglerteglstein mangler fra sin opprinnlige posisjon,.JPG
0,63m, Sprukket rør, Rørbiter har løsnet eller mangler/teglstein mangler fra sin opprinnlige posisjon, fra 04 til 06 Kl., Tangentiell

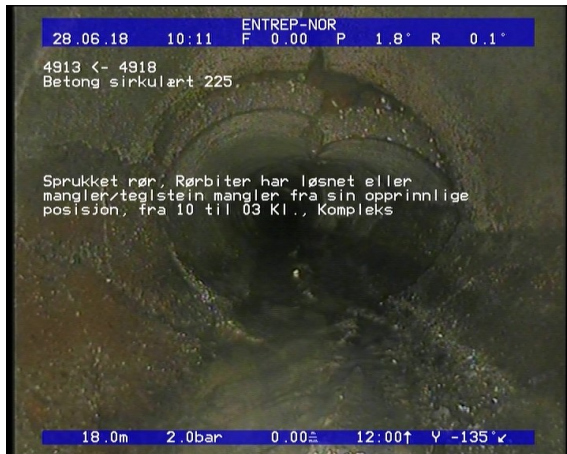
Foto: Sprukket rør, Rørbiter har løsnet eller manglerteglstein mangler fra sin opprinnlige posisjon,.JPG
2,11m, Sprukket rør, Rørbiter har løsnet eller mangler/teglstein mangler fra sin opprinnlige posisjon, fra 12 til 12 Kl., Kompleks, Start

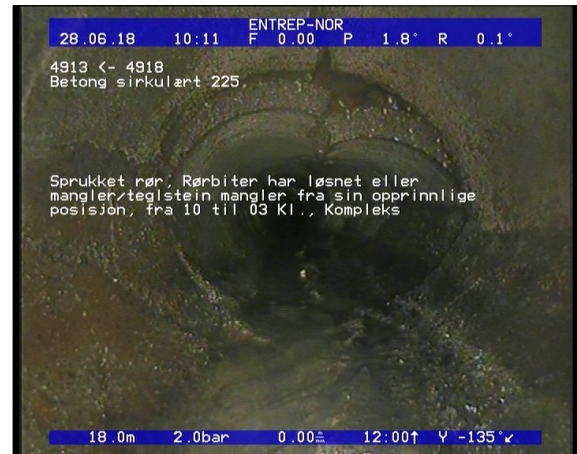
Foto: Sprukket rør, Rørbiter har løsnet eller manglerteglstein mangler fra sin opprinnlige posisjon,.JPG
2,11m, Sprukket rør, Rørbiter har løsnet eller mangler/teglstein mangler fra sin opprinnlige posisjon, fra 12 til 12 Kl., Kompleks, Start

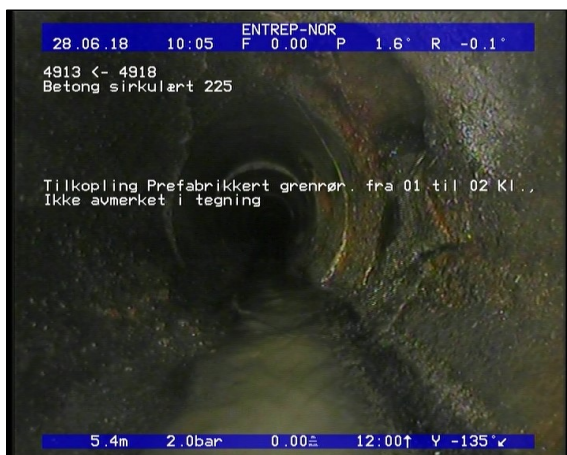
Foto: Tilkopling Prefabrikkert grenrør. fra 01 til 02 Kl., Ikke avmerket i tegning_1008555,45_TK.JPG
5,45m, Tilkopling Prefabrikkert grenrør. fra 01 til 02 Kl., Ikke avmerket i tegning

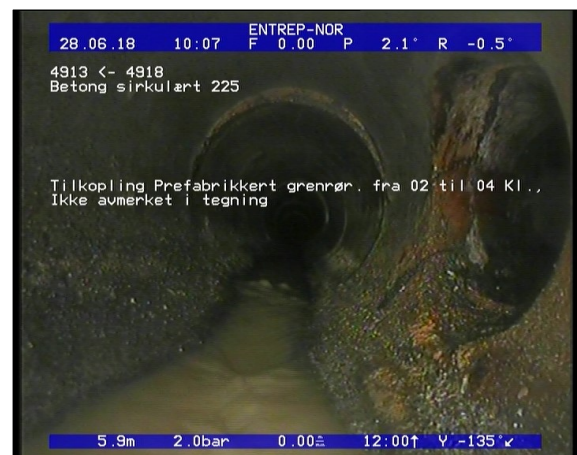
Foto: Tilkopling Prefabrikkert grenrør. fra 02 til 04 Kl., Ikke avmerket i tegning_1010045,94_TK.JPG
5,94m, Tilkopling Prefabrikkert grenrør. fra 02 til 04 Kl., Ikke avmerket i tegning

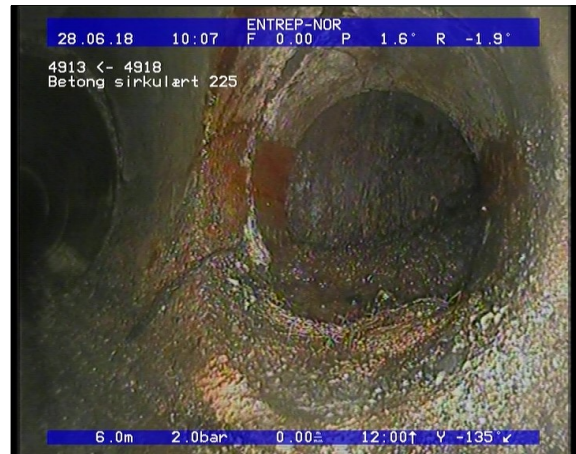
Foto: Plugget tilkopling fra 02 til 04 Kl., Ikke avmerket i tegning_1010256,04_PT.JPG
6,04m, Plugget tilkopling fra 02 til 04 Kl., Ikke avmerket i tegning

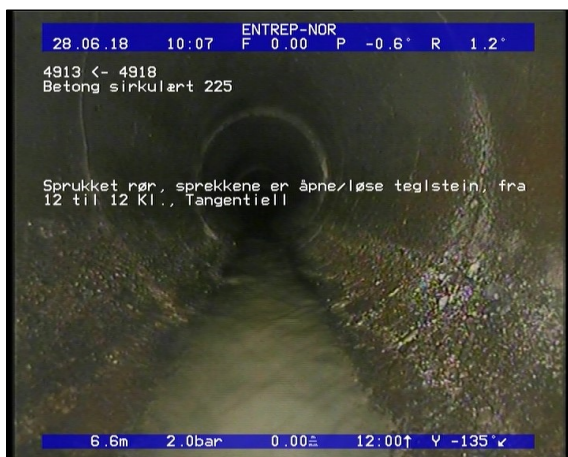
Foto: Sprukket rør, sprekken er åpne/løse teglstein, fra 12 til 12 Kl., Tangentiell_1010466,65_SR2.JPG
6,65m, Sprukket rør, sprekken er åpne/løse teglstein, fra 12 til 12 Kl., Tangentiell

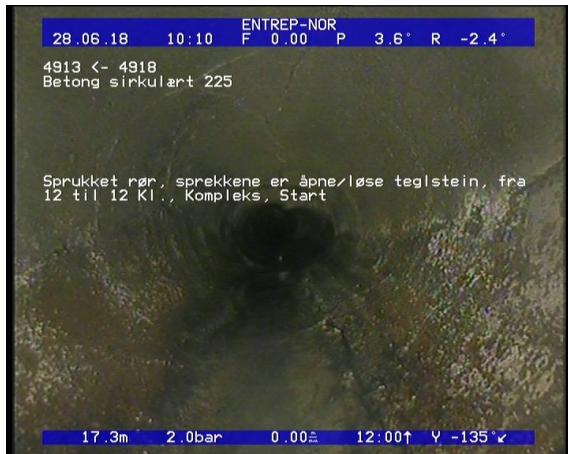
Foto: Sprukket rør, sprekke er åpne/løse teglstein, fra 12 til 12 Kl., Kompleks, Start_10133117,31_.JPG
17,31m, Sprukket rør, sprekke er åpne/løse teglstein, fra 12 til 12 Kl., Kompleks, Start

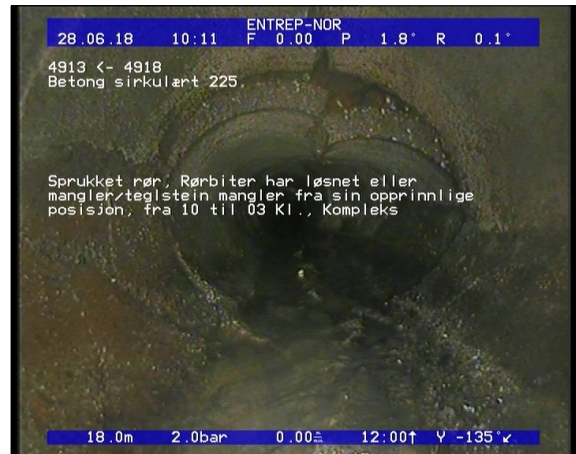
Foto: Sprukket rør, Rørbiter har løsnet eller mangler/teglstein mangler fra sin opprinnlige posisjon,.JPG
18,02m, Sprukket rør, Rørbiter har løsnet eller mangler/teglstein mangler fra sin opprinnlige posisjon, fra 10 til 03 Kl., Kompleks

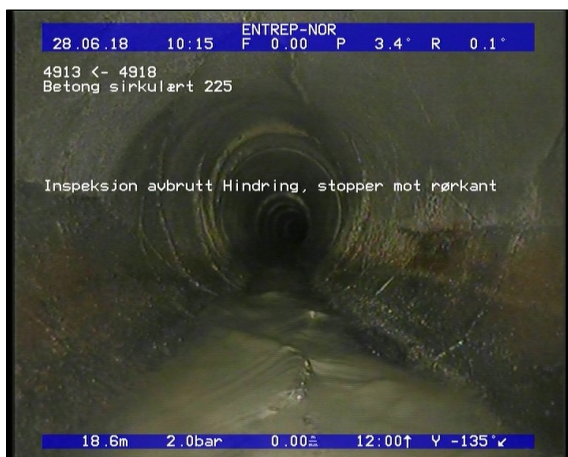
Foto: Inspeksjon avbrutt Hindring, stopper mot rørkant_10183018,66_.IA.JPG
18,66m, Inspeksjon avbrutt Hindring, stopper mot rørkant
