Rapport fra inspeksjon

Dato: 22.01.2018	Oppdragsgivers referanse:	Avrenning Ingen avrenning	Operatør TT	Streknummer: 20	Ledningsidentitet: 3183
Tilstede	Inspeksjonsbil	Kameratype	Meter start: 0,5	Standard: 145/2005	Skadepoeng: 109

Fra gate/vei : Til gate/vei : Beliggenhet : Ledningstype: Avløp felles	Jakob Gjærdes vei	Fra kart: Til kart: Medie nr: Lagringsmedie:	Oppstrøms: 2770 Nedstrøms: 2791 Insp. retning: Medstrøms Insp lengde (m) : 48,16 m
Rengjørt: Formål: Type foring : Foringsmateriale :	Rengjørt Investeringsplanlegging	Insp metode: Vannreg tiltak: Dimensjon: Rørmateriale:	Rørinspeksjon med videokamera Ingen tiltak sirkulært 225/mm Betong

Anmerkning : **Lengde i kart 64.86 Kan være kollaps ved 45,95m. Kommer ikke forbi hindring ved 30m. Synlig plast nedenfor 30m**

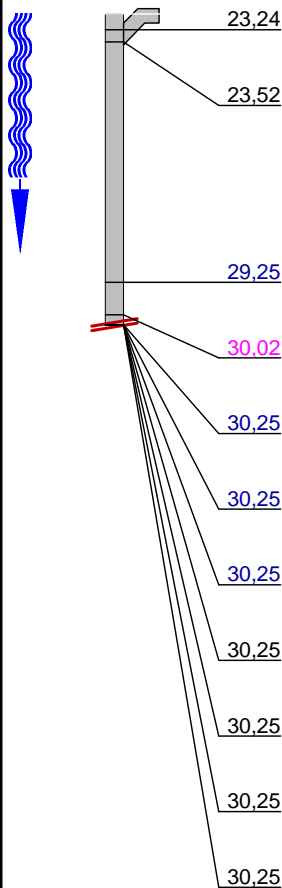
23,24		Tilkopling Prefabrikkert grenrør. fra 09 til 11 Kl., Ikke avmerket i tegning
23,52		Vann fra stikkledning 5%
29,25	S3	Sedimentering, dybde på avsetning er mellom 5-15%, fra 05 til 07 Kl., Grove masser (f eks stein, grus), Start
30,02		Hindring, reduksjon i tverrsnittsareal er mellom 15-30%, fra 04 til 10 Kl., Fastkilt i skjøt
30,25	E1	Korrosjon/Slitasje Synlig tilslag (rørveggen er betydelig påvirket), I betongrør er tilslagsmaterialet tydelig blottlagt, fra 04 til 08 Kl., Ende
30,25	E2	Forskjøvet skjøt forskyvningen er mellom halve og hele rørtykkelsen, fra 03 til 09 Kl., Tverrforskjøvet, Ende
30,25	E3	Sedimentering, dybde på avsetning er mellom 5-15%, fra 05 til 07 Kl., Grove masser (f eks stein, grus), Ende
30,25		Inspeksjon avbrutt Hindring, kommer ikke forbi hindring
30,25		Anmerkning: ***** Sammenlagt *****
30,25		Anmerkning: Inspeksjonen fortsetter fra motsatt side
30,25		Anmerkning: Uinspisert lengde: 15,7 m

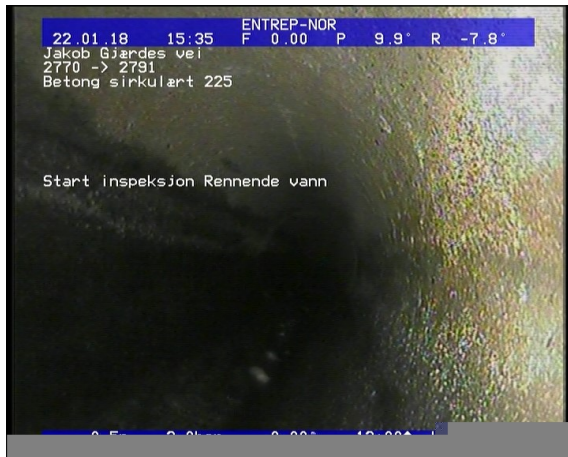
Foto: Start inspeksjon Rennende vann_22012018_0,5_SI.JPG
0,5m, Start inspeksjon Rennende vann

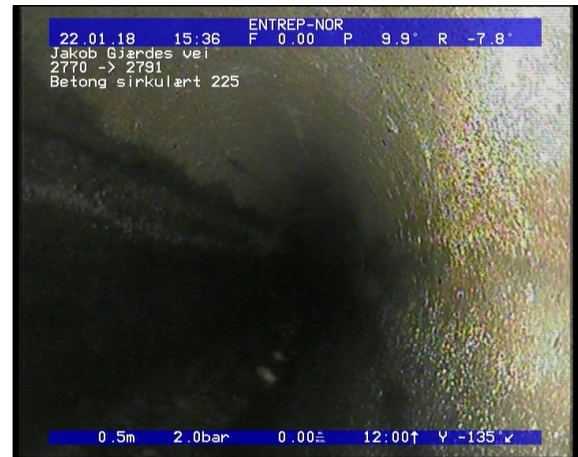
Foto: Korrosjon/Slitasje Synlig tilslag (rørveggen er betydelig påvirket), I betongrør er tilslagsmat.JPG
0,5m, Korrosjon/Slitasje Synlig tilslag (rørveggen er betydelig påvirket), I betongrør er tilslagsmaterialet tydelig blottlagt, fra 04 til 08 Kl., Start

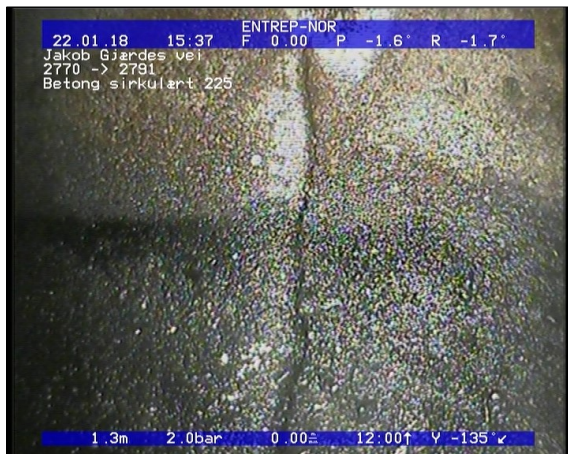
Foto: Sprukket rør, sprekke er åpneløse teglstein, fra 12 til 12 Kl., Tangentiell_22012018_1,18_SR.JPG
1,18m, Sprukket rør, sprekke er åpneløse teglstein, fra 12 til 12 Kl., Tangentiell

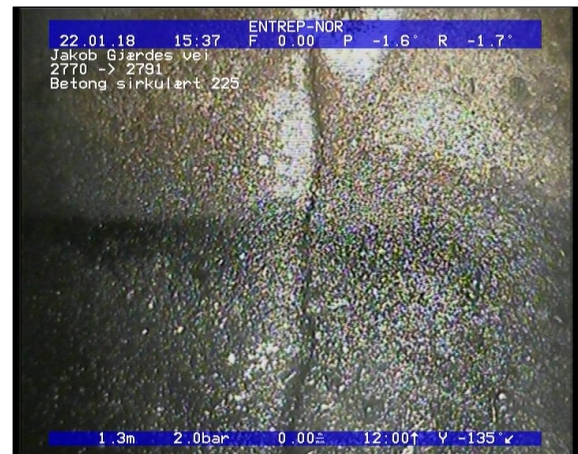
Foto: Sprukket rør, sprekke er åpneløse teglstein, fra 12 til 12 Kl., Tangentiell_22012018_1,18_SR.JPG
1,18m, Sprukket rør, sprekke er åpneløse teglstein, fra 12 til 12 Kl., Tangentiell

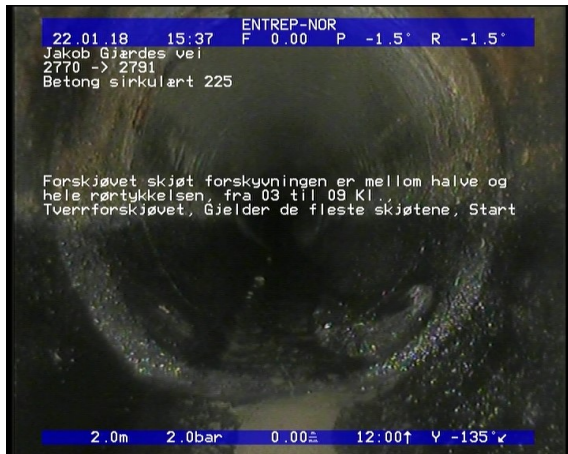
Foto: Forskjøvet skjøt forskyvningen er mellom halve og hele rørtykkelsen, fra 03 til 09 Kl., Tverrforskjøvet, Gjelder de fleste skjøtene, Start
2,08m, Forskjøvet skjøt forskyvningen er mellom halve og hele rørtykkelsen, fra 03 til 09 Kl., Tverrforskjøvet, Gjelder de fleste skjøtene, Start

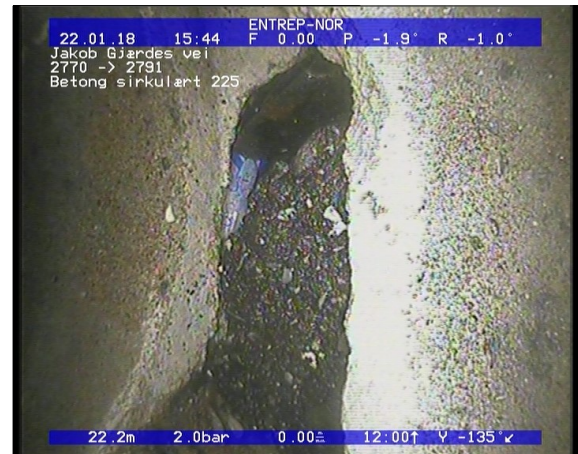
Foto: Sprukket rør, Rørbiter har løsnet eller manglerteglstein mangler fra sin opprinnlige posisjon, JPG
6,13m, Sprukket rør, Rørbiter har løsnet eller mangler/teglstein mangler fra sin opprinnlige posisjon, fra 12 til 12 Kl., Kompleks

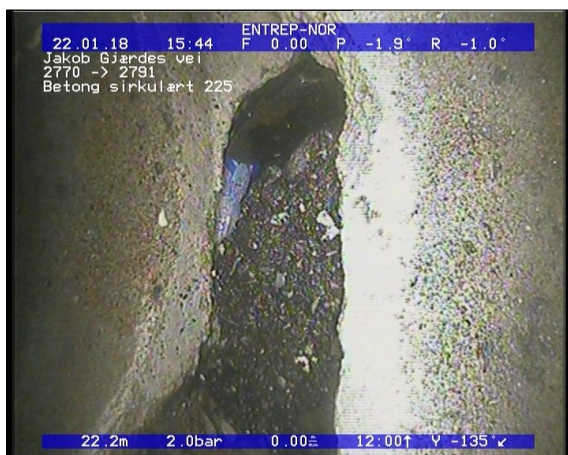
Foto: Sprukket rør, Rørbiter har løsnet eller manglerteglstein mangler fra sin opprinnlige posisjon, JPG
6,13m, Sprukket rør, Rørbiter har løsnet eller mangler/teglstein mangler fra sin opprinnlige posisjon, fra 12 til 12 Kl., Kompleks

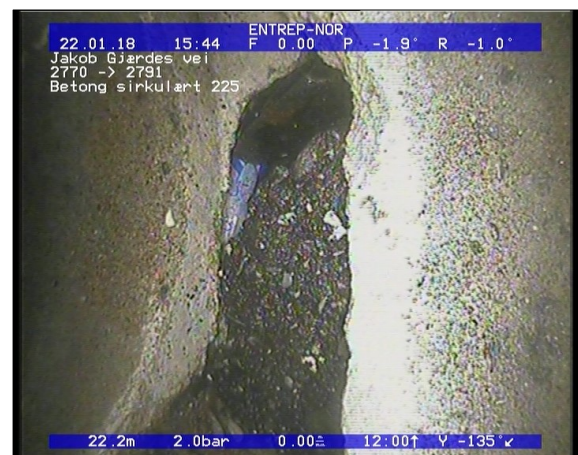
Foto: Sprukket rør, Rørbiter har løsnet eller manglerteglstein mangler fra sin opprinnlige posisjon, JPG
8,3m, Sprukket rør, Rørbiter har løsnet eller mangler/teglstein mangler fra sin opprinnlige posisjon, fra 05 til 08 Kl., Tangentiell, rørbunn borte

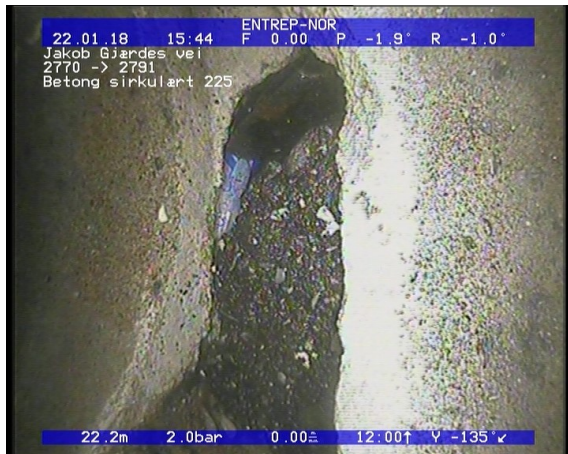
Foto: Sprukket rør, Rørbiter har løsnet eller manglerteglstein mangler fra sin opprinnlige posisjon,.JPG
8,3m, Sprukket rør, Rørbiter har løsnet eller mangler/teglstein mangler fra sin opprinnlige posisjon, fra 05 til 08 Kl., Tangentiell, rørbunn borte

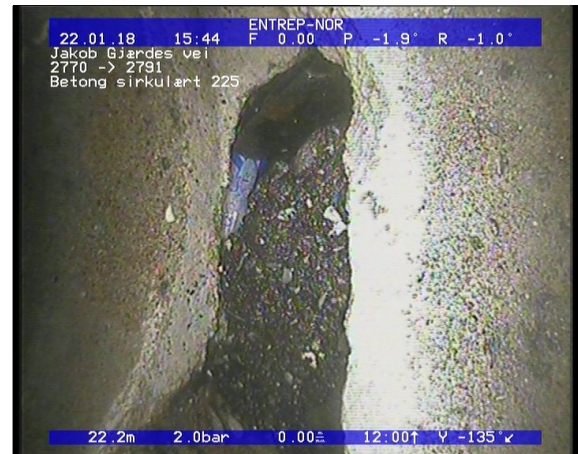
Foto: Sprukket rør, Rørbiter har løsnet eller manglerteglstein mangler fra sin opprinnlige posisjon,.JPG
9,17m, Sprukket rør, Rørbiter har løsnet eller mangler/teglstein mangler fra sin opprinnlige posisjon, fra 12 til 12 Kl., Tangentiell

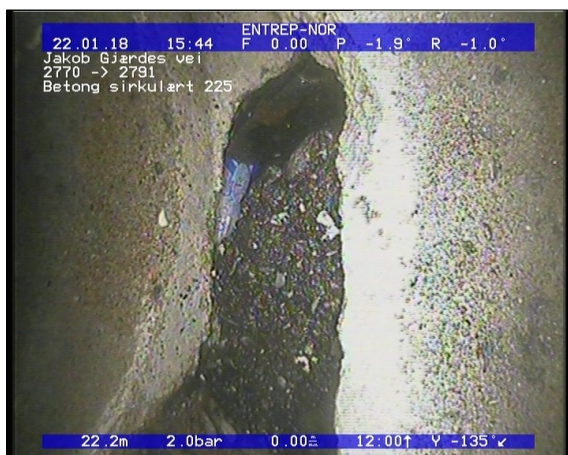
Foto: Sprukket rør, Rørbiter har løsnet eller manglerteglstein mangler fra sin opprinnlige posisjon,.JPG
9,17m, Sprukket rør, Rørbiter har løsnet eller mangler/teglstein mangler fra sin opprinnlige posisjon, fra 12 til 12 Kl., Tangentiell

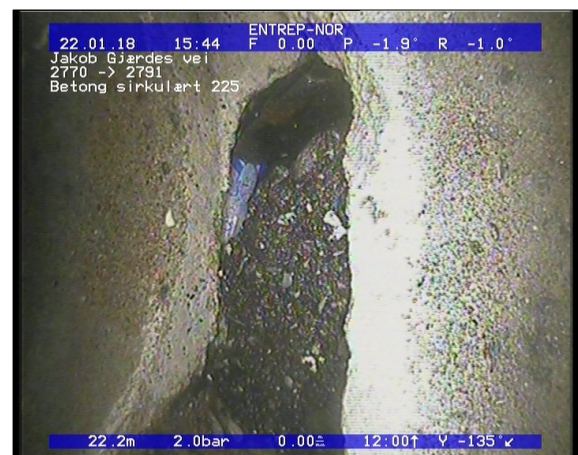
Foto: Sprukket rør, Rørbiter har løsnet eller manglerteglstein mangler fra sin opprinnlige posisjon,.JPG
11,09m, Sprukket rør, Rørbiter har løsnet eller mangler/teglstein mangler fra sin opprinnlige posisjon, fra 10 til 04 Kl., Tangentiell

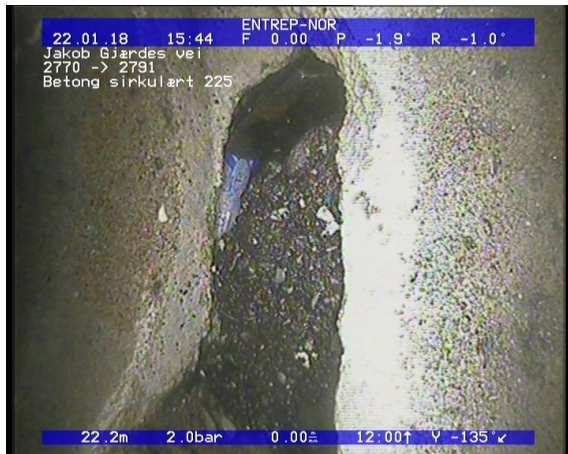
Foto: Sprukket rør, Rørbiter har løsnet eller manglerteglstein mangler fra sin opprinnlige posisjon,.JPG
11,09m, Sprukket rør, Rørbiter har løsnet eller mangler/teglstein mangler fra sin opprinnlige posisjon, fra 10 til 04 Kl., Tangentiell

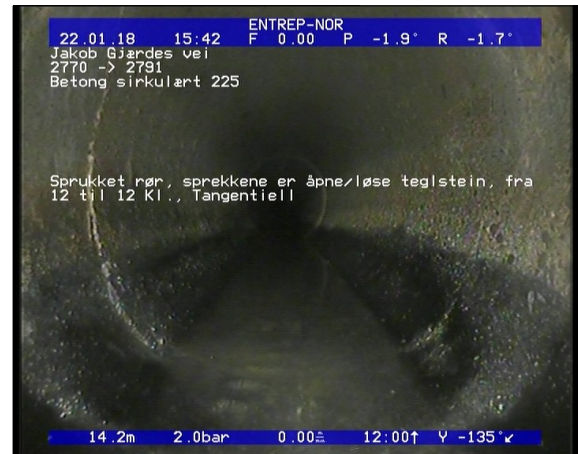
Foto: SPRUKKET RØR, SPREKKENE ER ÅPNELØSE TEGLSTEIN, FRA 12 TIL 12 KL., TANGENTIELL_22012018_14,21_S.JPG
14,21m, Sprukket rør, sprekkene er åpne/løse teglstein, fra 12 til 12 Kl., Tangentiell

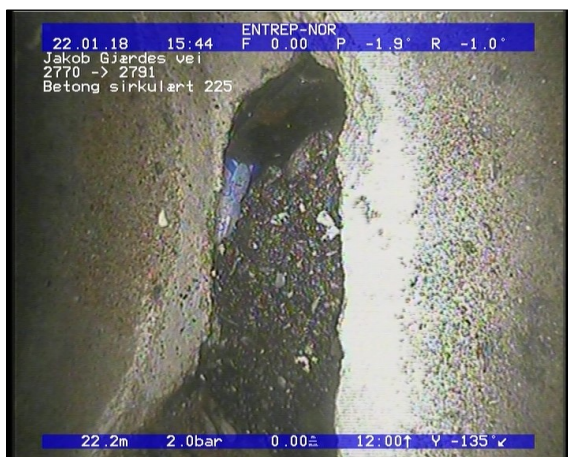
Foto: Sprukket rør, Rørbiter har løsnet eller manglerteglstein mangler fra sin opprinnlige posisjon,.JPG
22m, Sprukket rør, Rørbiter har løsnet eller mangler/teglstein mangler fra sin opprinnlige posisjon, fra 11 til 04 Kl., Tangentiell

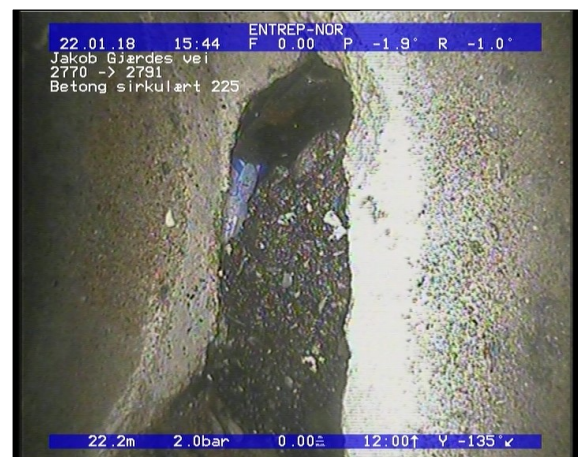
Foto: Sprukket rør, Rørbiter har løsnet eller manglerteglstein mangler fra sin opprinnlige posisjon,.JPG
22m, Sprukket rør, Rørbiter har løsnet eller mangler/teglstein mangler fra sin opprinnlige posisjon, fra 11 til 04 Kl., Tangentiell

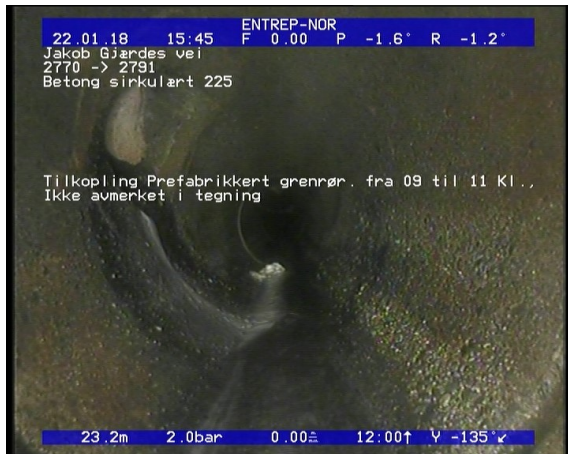
Foto: Tilkopling Prefabrikkert grennrør. fra 09 til 11 Kl., Ikke avmerket i tegning_22012018_23,24_TK.JPG
23,24m, Tilkopling Prefabrikkert grennrør. fra 09 til 11 Kl., Ikke avmerket i tegning

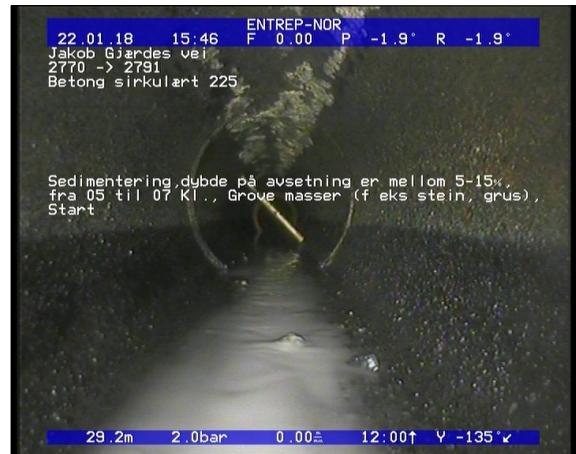
Foto: Sedimentering,dybde på avsetning er mellom 5-15%, fra 05 til 07 Kl., Grove masser (f eks stein, grus), Start
29,25m, Sedimentering,dybde på avsetning er mellom 5-15%, fra 05 til 07 Kl., Grove masser (f eks stein, grus), Start

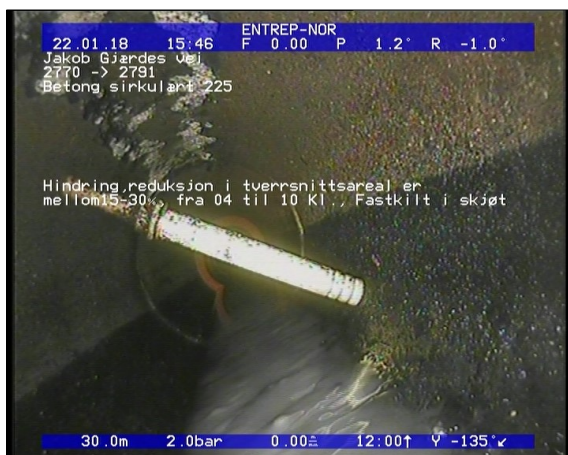
Foto: Hindring, reduksjon i tverrsnittsareal er mellom 15-30%, fra 04 til 10 Kl., Fastkilt i skjøt_2201.JPG
30,02m, Hindring, reduksjon i tverrsnittsareal er mellom 15-30%, fra 04 til 10 Kl., Fastkilt i skjøt

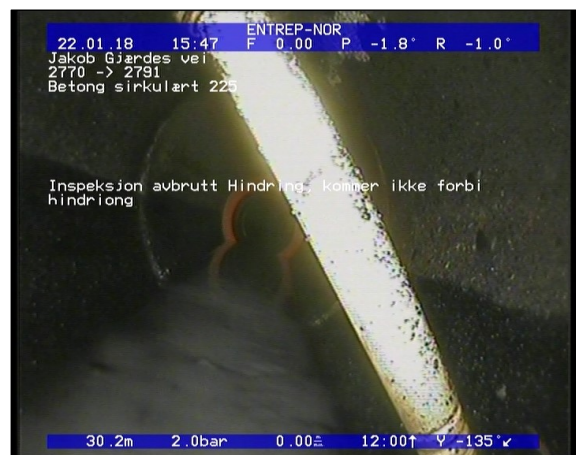
Foto: Inspeksjon avbrutt Hindring, kommer ikke forbi hindring_22012018_30,25_IA.JPG
30,25m, Inspeksjon avbrutt Hindring, kommer ikke forbi hindring

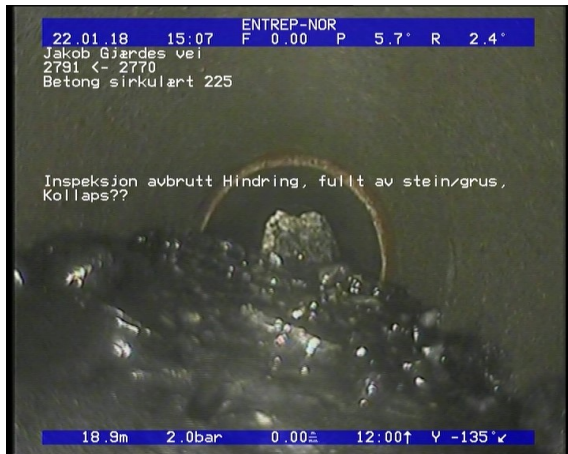
Foto: Inspeksjon avbrutt Hindring, fullt av steingrus, Kollaps_22012018_18,91_IA.JPG
45,95m, Inspeksjon avbrutt Hindring, fullt av stein/grus, Kollaps??

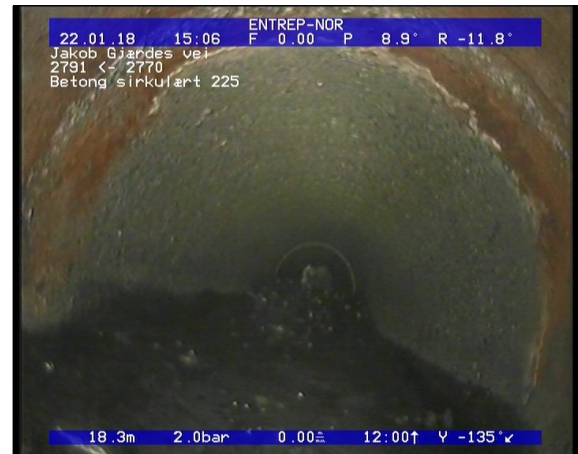
Foto: SEDIMENTERING,DYBDE PÅ AVSETNING ER MER EN 30, FRA 03 TIL 09 KL., GROVE MASSER (F EKS STEIN, G.JPG
46,55m, Sedimentering,dybde på avsetning er mer en 30%, fra 03 til 09 Kl., Grove masser (f eks stein, grus)

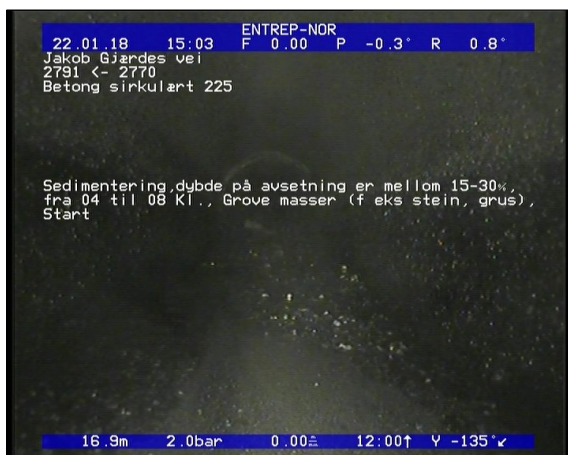
Foto: Sedimentering,dybde på avsetning er mellom 15-30, fra 04 til 08 Kl., Grove masser (f eks stein.JPG
47,95m, Sedimentering,dybde på avsetning er mellom 15-30%, fra 04 til 08 Kl., Grove masser (f eks stein, grus), Start

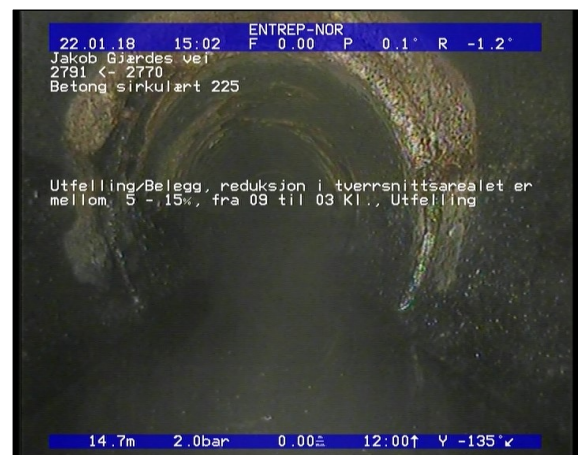
Foto: Utfelling/Belegg, reduksjon i tverrsnittsarealet er mellom 5 - 15, fra 09 til 03 Kl., Utfelli.JPG
50,07m, Utfelling/Belegg, reduksjon i tverrsnittsarealet er mellom 5 - 15%, fra 09 til 03 Kl., Utfelling

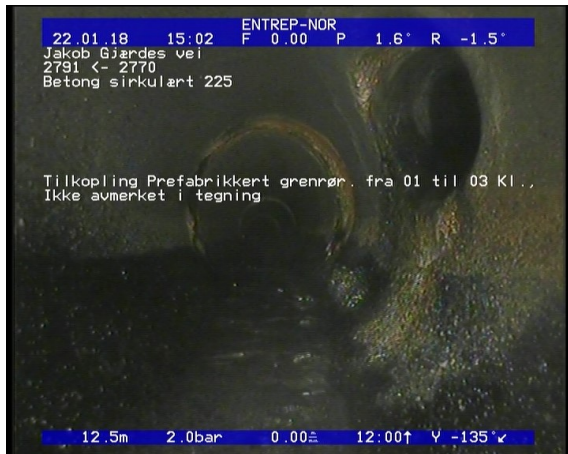
Foto: Tilkopling Prefabrikkert grennrør. fra 01 til 03 Kl., Ikke avmerket i tegning_22012018_12,51_TK.JPG
52,35m, Tilkopling Prefabrikkert grennrør. fra 09 til 11 Kl., Ikke avmerket i tegning

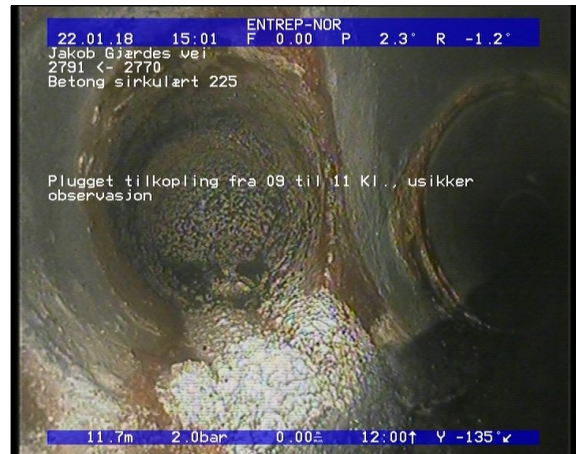
Foto: Plugget tilkopling fra 09 til 11 Kl., usikker observasjon_22012018_11,75_PT.JPG
53,11m, Plugget tilkopling fra 01 til 03 Kl., usikker observasjon

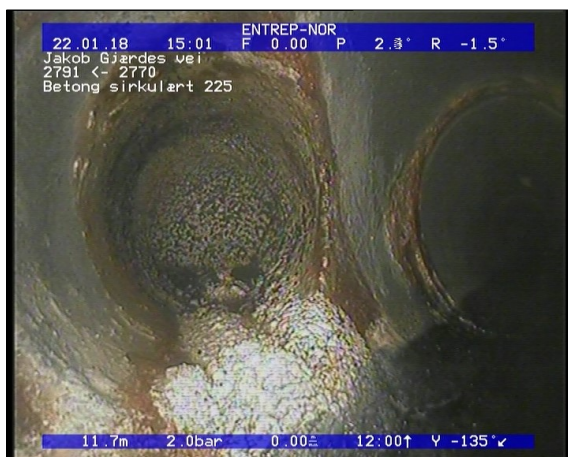
Foto: Tilkopling Prefabrikkert grennrør. fra 09 til 11 Kl., Ikke avmerket i tegning_22012018_11,66_TK.JPG
53,2m, Tilkopling Prefabrikkert grennrør. fra 01 til 03 Kl., Ikke avmerket i tegning

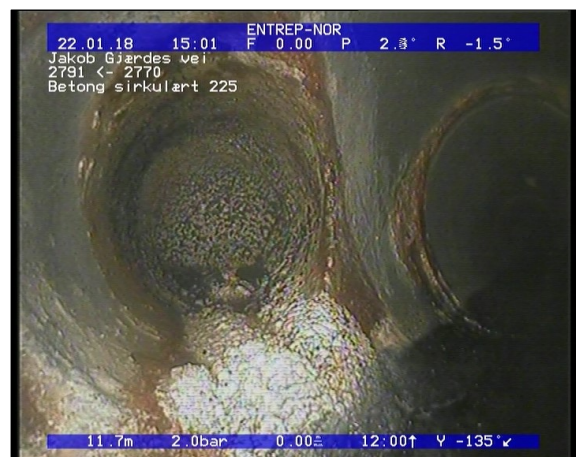
Foto: Tilkopling Prefabrikkert grennrør. fra 09 til 11 Kl., Ikke avmerket i tegning_22012018_11,66_TK.JPG
53,2m, Tilkopling Prefabrikkert grennrør. fra 01 til 03 Kl., Ikke avmerket i tegning

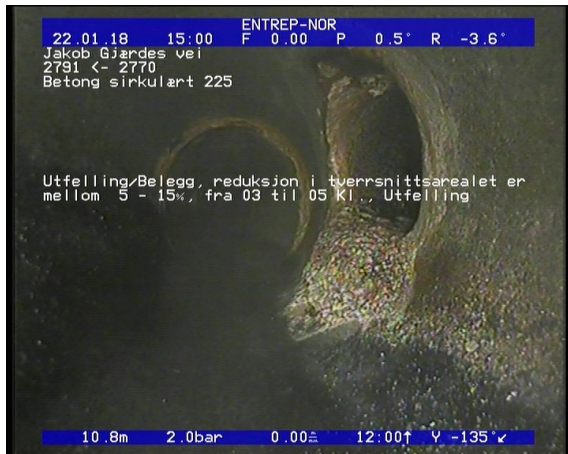
Foto: Utfelling/Belegg, reduksjon i tverrsnittsarealet er mellom 5 - 15, fra 03 til 05 Kl., Utfelli.JPG
53,98m, Utfelling/Belegg, reduksjon i tverrsnittsarealet er mellom 5 - 15%, fra 07 til 09 Kl., Utfelling

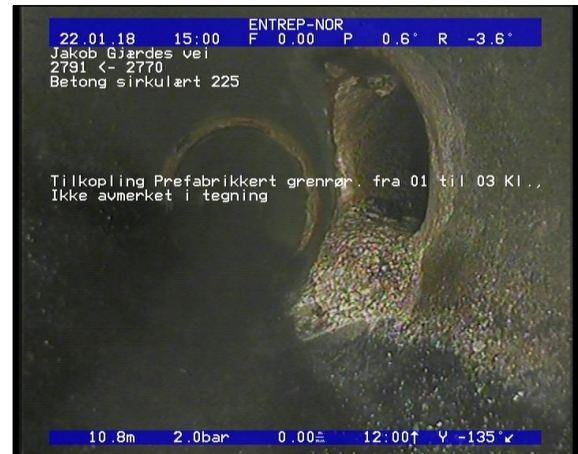
Foto: Tilkopling Prefabrikkert grenrør. fra 01 til 03 Kl., Ikke avmerket i tegning_22012018_10,88_TK.JPG
53,98m, Tilkopling Prefabrikkert grenrør. fra 09 til 11 Kl., Ikke avmerket i tegning

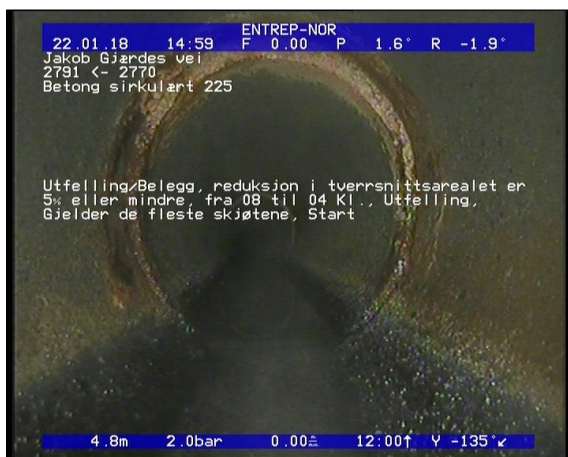
Foto: Utfelling/Belegg, reduksjon i tverrsnittsarealet er 5 eller mindre, fra 08 til 04 Kl., Utfelli.JPG
59,97m, Utfelling/Belegg, reduksjon i tverrsnittsarealet er 5% eller mindre, fra 08 til 04 Kl., Utfelling, Gjelder de fleste skjøtene, Start

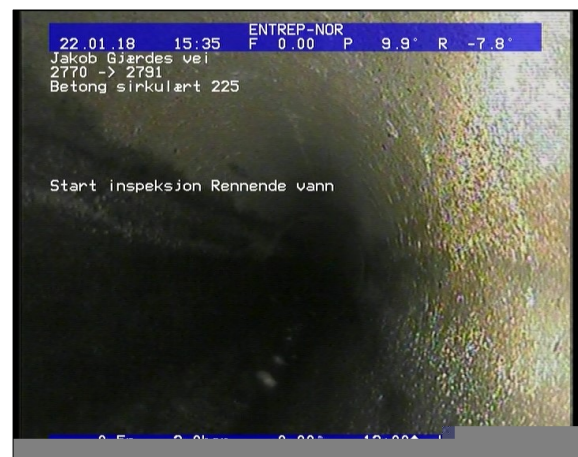
Foto: Start inspeksjon Rennende vann_22012018_0,5_SI.JPG
64,36m, Start inspeksjon Rennende vann
