Rapport fra inspeksjon

Dato: 22.01.2018	Oppdragsgivers referanse:	Avrenning Ingen avrenning	Operatør TT	Streknummer: 14	Ledningsidentitet: 3190
Tilstede	Inspeksjonsbil	Kameratype	Meter start: 0,5	Standard: 145/2005	Skadepoeng: 185

Fra gate/vei : Til gate/vei : Beliggenhet : Ledningstype: Avløp felles	Jakob Gjærdes vei	Fra kart: Til kart: Medie nr: Lagringsmedie:	Oppstrøms: 2794 Nedstrøms: 2791 Insp. retning: Motstrøms Insp lengde (m) : 36,81 m
Rengjørt: Formål: Type foring : Foringsmateriale :	Rengjørt Investeringsplanlegging	Insp metode: Vannreg tiltak: Dimensjon: Rørmateriale:	Rørinspeksjon med videokamera Ingen tiltak sirkulært 225/mm Betong
Anmerkning :	Lengde i kart 38.89

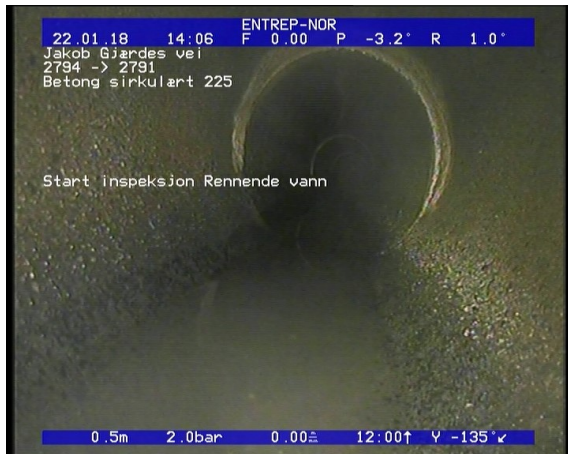
Foto: Start inspeksjon Rennende vann_22012018_0,5_SI.JPG
0,5m, Start inspeksjon Rennende vann

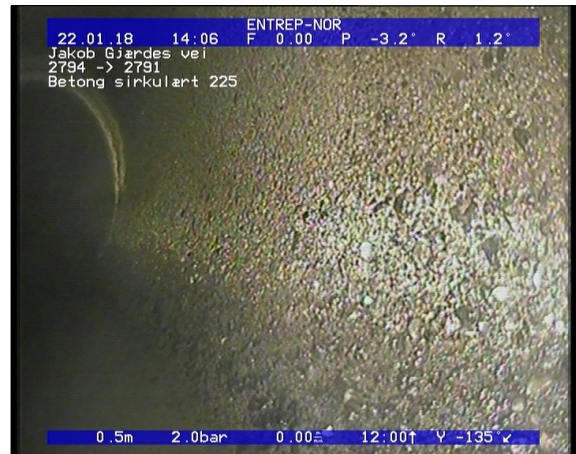
Foto: Korrosjon/Slitasje Synlig tilslag (rørveggen er betydelig påvirket), I betongrør er tilslagsmat.JPG
0,5m, Korrosjon/Slitasje Synlig tilslag (rørveggen er betydelig påvirket), I betongrør er tilslagsmaterialet tydelig blottlagt, fra 04 til 08 Kl., Start

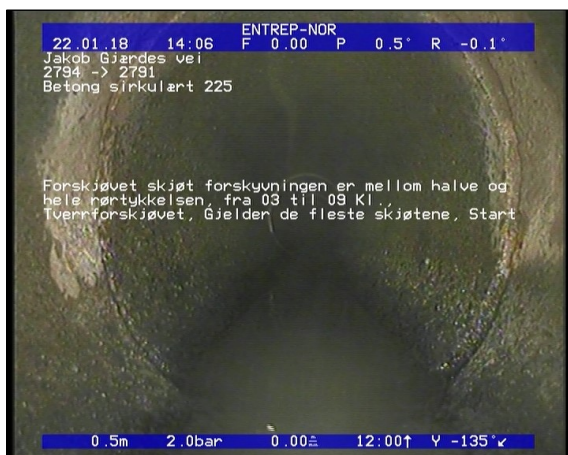
Foto: Forskjøvet skjøt forskyvningen er mellom halve og hele rørtykkelsen, fra 03 til 09 Kl., Tverrfø.JPG
0,5m, Forskjøvet skjøt forskyvningen er mellom halve og hele rørtykkelsen, fra 03 til 09 Kl., Tverrforskjøvet, Gjelder de fleste skjøtene, Start

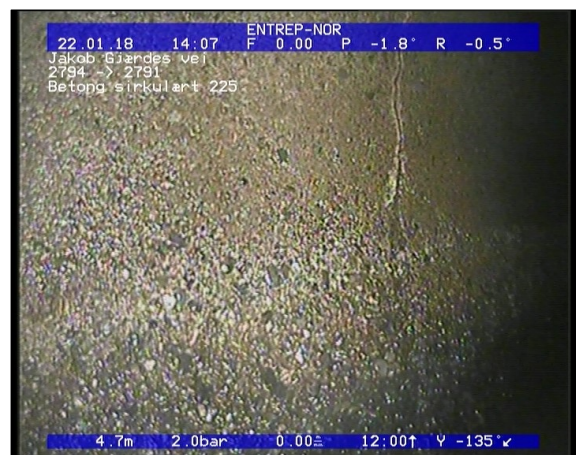
Foto: Sprukket rør, sprekken er åpneløse teglstein, fra 12 til 12 Kl., Tangentiell_22012018_4,59_SR.JPG
4,59m, Sprukket rør, sprekken er åpne/løse teglstein, fra 12 til 12 Kl., Tangentiell

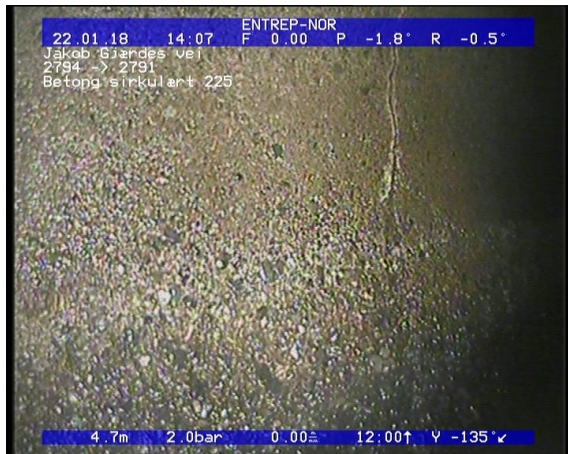
Foto: Sprukket rør, sprekkene er åpneløse teglstein, fra 12 til 12 Kl., Tangentiell_22012018_4,59_SR.JPG
4,59m, Sprukket rør, sprekkene er åpne/løse teglstein, fra 12 til 12 Kl., Tangentiell

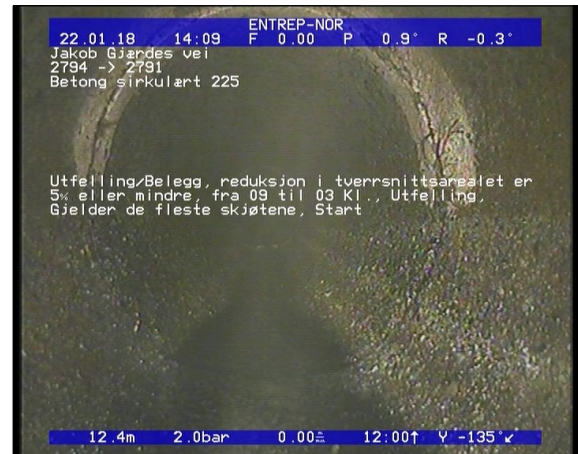
Foto: Utfelling/Belegg, reduksjon i tverrsnittsarealet er 5 eller mindre, fra 09 til 03 Kl., Utfelli.JPG
12,45m, Utfelling/Belegg, reduksjon i tverrsnittsarealet er 5% eller mindre, fra 09 til 03 Kl., Utfelling, Gjelder de fleste skjøtene, Start

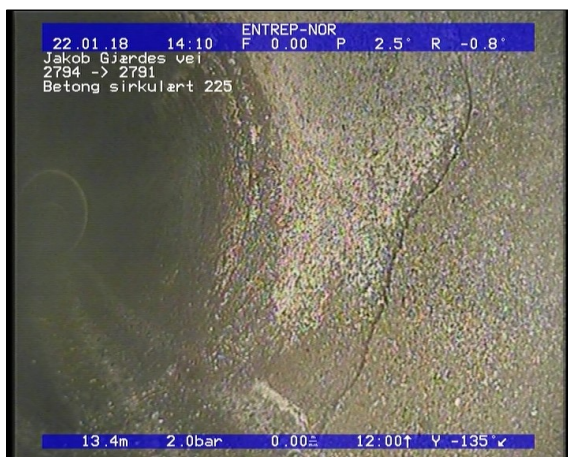
Foto: Sprukket rør, sprekkene er åpneløse teglstein, fra 12 til 12 Kl., Kompleks_22012018_13,41_SR2.JPG
13,41m, Sprukket rør, sprekkene er åpne/løse teglstein, fra 12 til 12 Kl., Kompleks

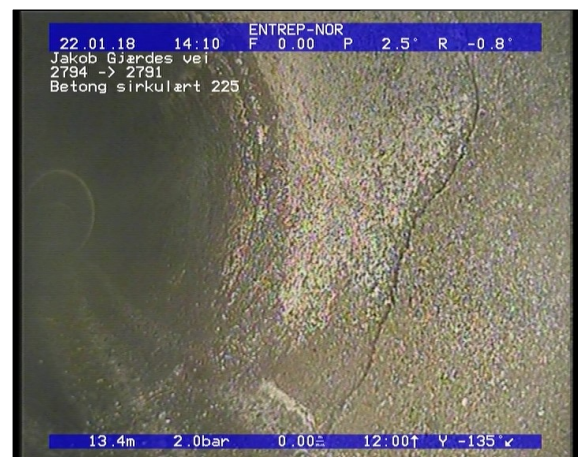
Foto: Sprukket rør, sprekkene er åpneløse teglstein, fra 12 til 12 Kl., Kompleks_22012018_13,41_SR2.JPG
13,41m, Sprukket rør, sprekkene er åpne/løse teglstein, fra 12 til 12 Kl., Kompleks

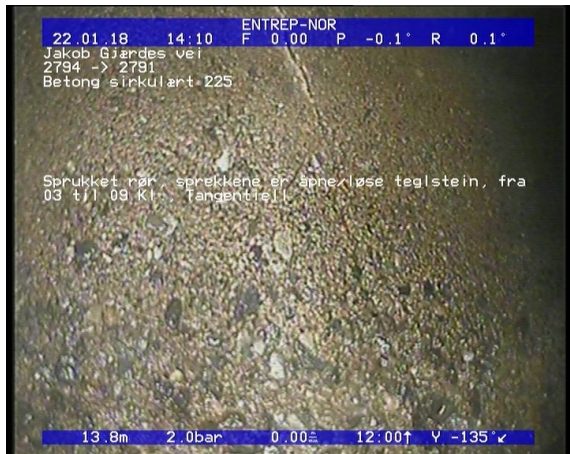
Foto: Sprukket rør, sprekke er åpne/løse teglstein, fra 03 til 09 Kl., Tangentiell_22012018_13,83_S.JPG
13,83m, Sprukket rør, sprekke er åpne/løse teglstein, fra 03 til 09 Kl., Tangentiell

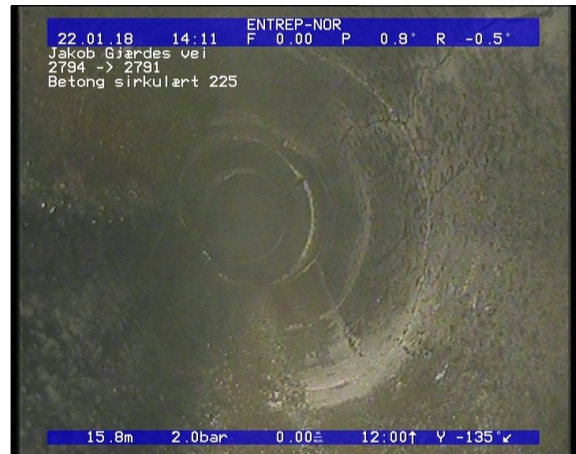
Foto: Sprukket rør, sprekke er åpne/løse teglstein, fra 12 til 12 Kl., Kompleks, Start_22012018_15, JPG
15,56m, Sprukket rør, sprekke er åpne/løse teglstein, fra 12 til 12 Kl., Kompleks, Start

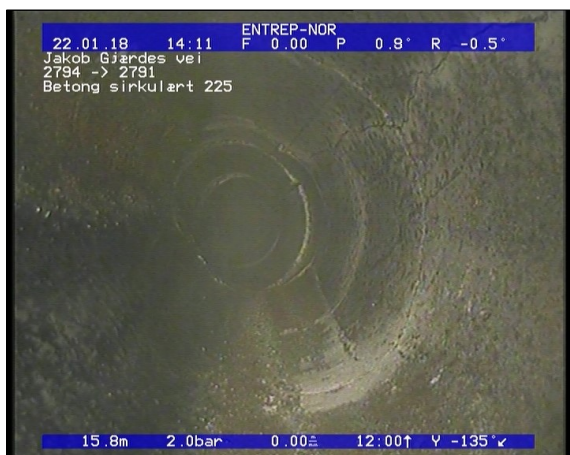
Foto: Sprukket rør, sprekke er åpne/løse teglstein, fra 12 til 12 Kl., Kompleks, Start_22012018_15, JPG
15,56m, Sprukket rør, sprekke er åpne/løse teglstein, fra 12 til 12 Kl., Kompleks, Start

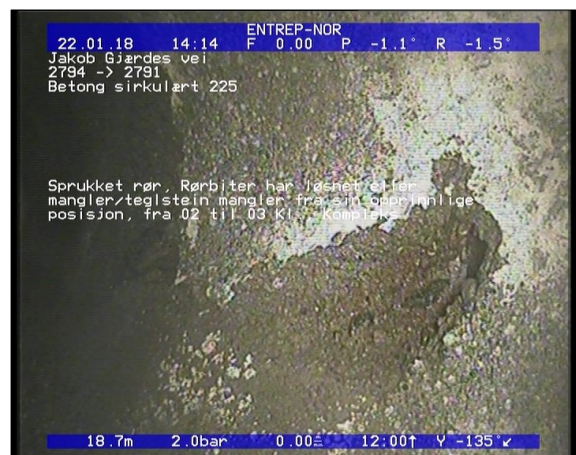
Foto: Sprukket rør, Rørbiter har løsnet eller manglerteglstein mangler fra sin opprinnlige posisjon, fra 02 til 03 Kl., Kompleks, Start_22012018_16,21, JPG
16,21m, Sprukket rør, Rørbiter har løsnet eller mangler/teglstein mangler fra sin opprinnlige posisjon, fra 12 til 12 Kl., Kompleks

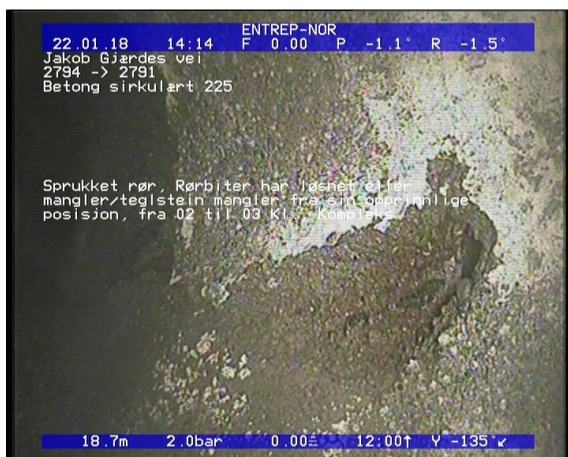
Foto: Sprukket rør, Rørbiter har løsnet eller manglerteglstein mangler fra sin opprinnlige posisjon,.JPG
18,73m, Sprukket rør, Rørbiter har løsnet eller mangler/teglstein mangler fra sin opprinnlige posisjon, fra 02 til 03 Kl., Kompleks

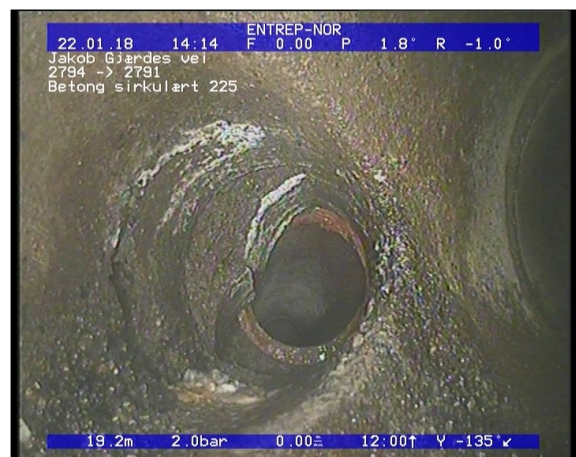
Foto: Tilknytning Prefabrikkert grennrør. fra 09 til 11 Kl., Ikke avmerket i tegning_22012018_19,09_TK.JPG
19,09m, Tilknytning Prefabrikkert grennrør. fra 09 til 11 Kl., Ikke avmerket i tegning

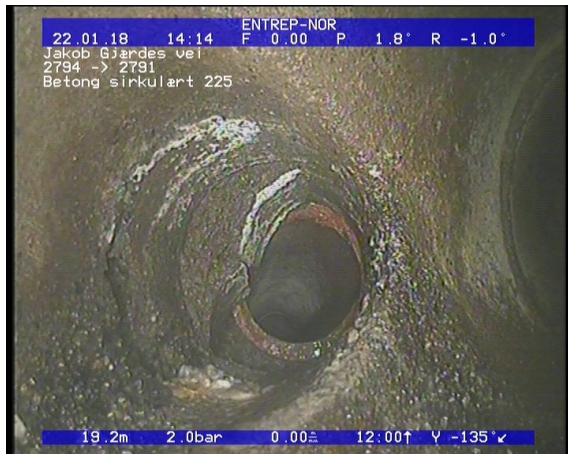
Foto: Tilkopling Prefabrikkert grenrør. fra 09 til 11 Kl., Ikke avmerket i tegning_22012018_19,09_TK.JPG
19,09m, Tilkopling Prefabrikkert grenrør. fra 09 til 11 Kl., Ikke avmerket i tegning

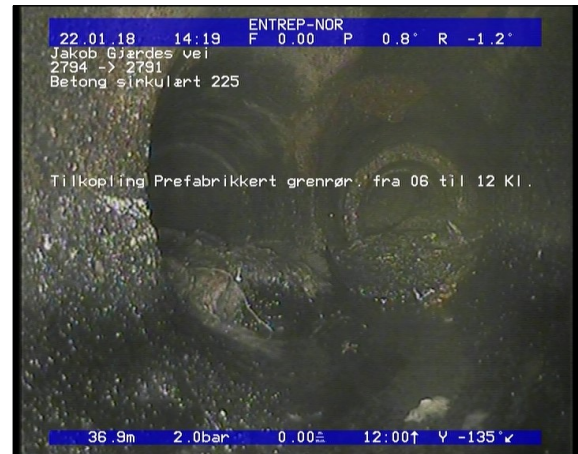
Foto: Tilkopling Prefabrikkert grenrør. fra 06 til 12 Kl._22012018_36,91_TK.JPG
36,91m, Tilkopling Prefabrikkert grenrør. fra 06 til 12 Kl.
