Rapport fra inspeksjon

Dato: 24.01.2018	Oppdragsgivers referanse:	Avrenning Ingen avrenning	Operatør TT	Streknummer: 14	Ledningsidentitet: 3245
Tilstede	Inspeksjonsbil	Kameratype	Meter start: 0,5	Standard: 145/2005	Skadepoeng: 100

Fra gate/vei : Til gate/vei : Beliggenhet : Ledningstype: Avløp felles	Fra kart: Til kart: Medie nr: Lagingsmedie:	Oppstrøms: 2850 Nedstrøms: 2770 Insp. retning: Motstrøms Insp lengde (m) : 26,63 m
--	--	---

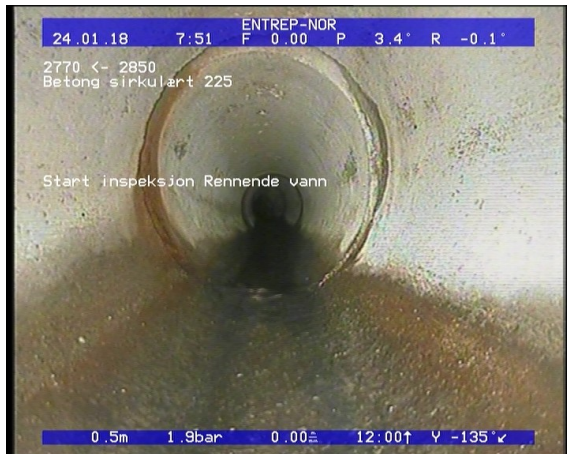
Foto: Start inspeksjon Rennende vann_0655440,5_SI.JPG
0,5m, Start inspeksjon Rennende vann

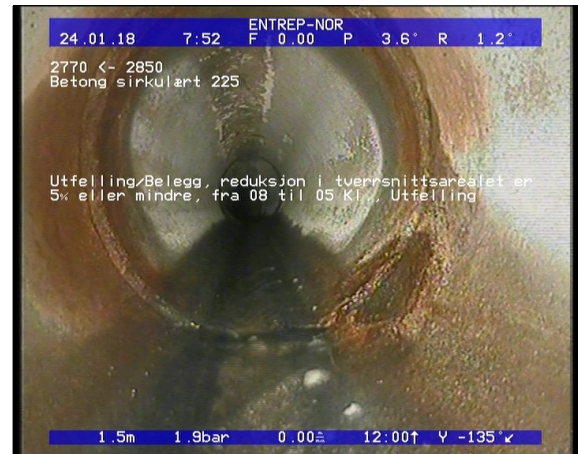
Foto: Utfelling/Belegg, reduksjon i tverrsnittsarealet er 5 eller mindre, fra 08 til 05 Kl., Utfelli.JPG
1,55m, Utfelling/Belegg, reduksjon i tverrsnittsarealet er 5% eller mindre, fra 08 til 05 Kl., Utfelling, Start

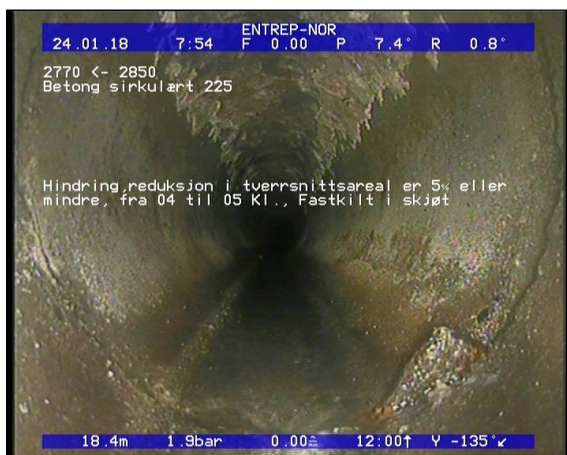
Foto: Hindring, reduksjon i tverrsnittsareal er 5 eller mindre, fra 04 til 05 Kl., Fastkilt i skjøt_0.JPG
18,43m, Hindring, reduksjon i tverrsnittsareal er 5% eller mindre, fra 04 til 05 Kl., Fastkilt i skjøt

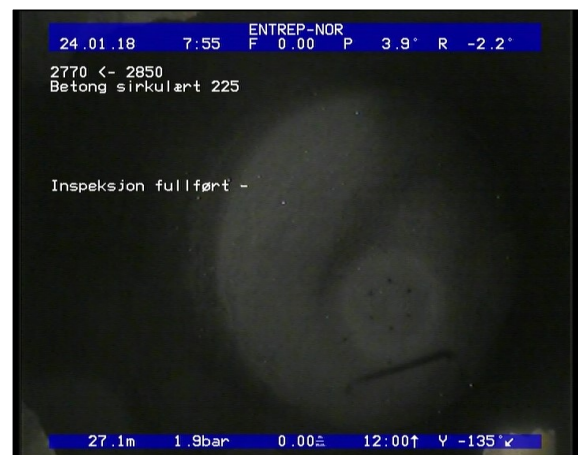
Foto: Inspeksjon fullført -_06594527,13_IF.JPG
27,13m, Inspeksjon fullført -
