Rapport fra inspeksjon

Dato: 30.01.2018	Oppdragsgivers referanse:	Avrenning Ingen avrenning	Operatør TT	Streknummer: 10	Ledningsidentitet: 3373
Tilstede	Inspeksjonsbil	Kameratype	Meter start: 0,5	Standard: 145/2005	Skadepoeng: 187

Fra gate/vei:
BrannklokkeveienStreknummer :
10Ledningsidentitet:
3373

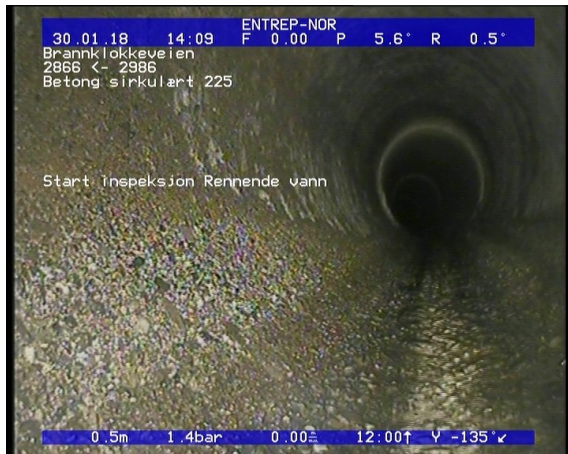
Foto: Start inspeksjon Rennende vann_1313280,5_SI.JPG
0,5m, Start inspeksjon Rennende vann

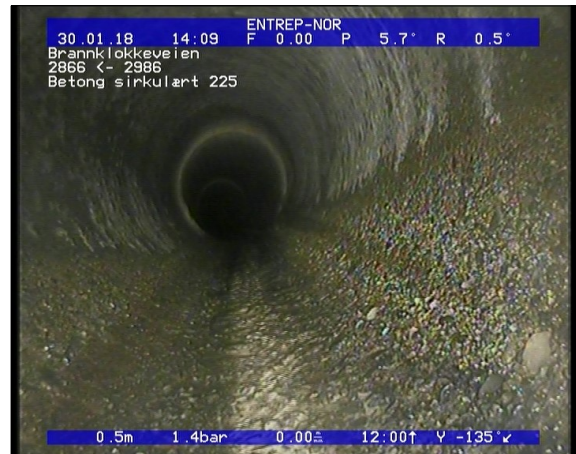
Foto: Korrosjon/Slitasje Synlig tilslag (rørveggen er betydelig påvirket), I betongrør er tilslagsmat.JPG
0,5m, Korrosjon/Slitasje Synlig tilslag (rørveggen er betydelig påvirket), I betongrør er tilslagsmaterialet tydelig blottlagt, fra 04 til 08 Kl., Start

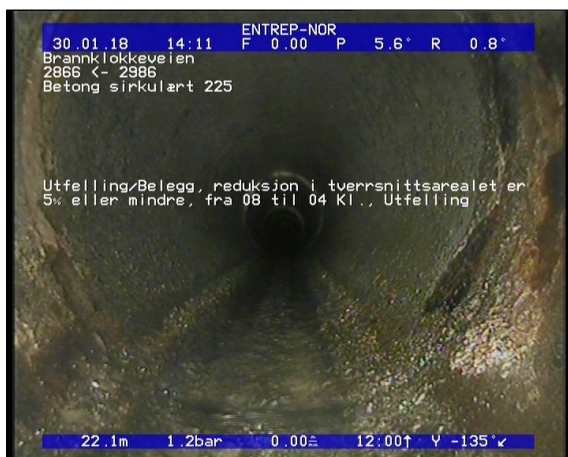
Foto: Utfelling/Belegg, reduksjon i tverrsnittsarealet er 5 eller mindre, fra 08 til 04 Kl., Utfelli.JPG
22,18m, Utfelling/Belegg, reduksjon i tverrsnittsarealet er 5% eller mindre, fra 08 til 04 Kl., Utfelling, Start

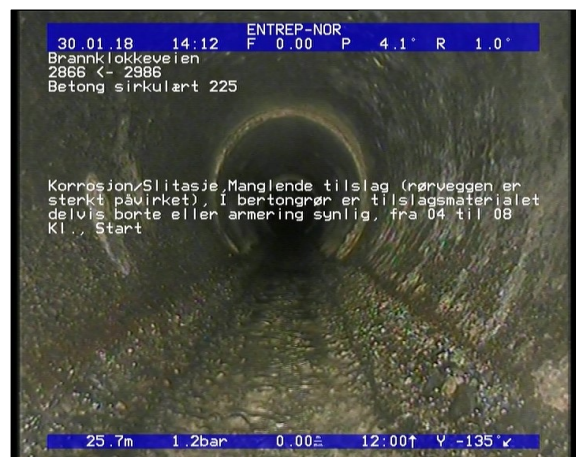
Foto: Korrosjon/Slitasje, Manglende tilslag (rørveggen er sterkt påvirket), I bertongrør er tilslagsma.JPG
25,77m, Korrosjon/Slitasje, Manglende tilslag (rørveggen er sterkt påvirket), I bertongrør er tilslagsmaterialet delvis borte eller armering synlig, fra 04 til 08 Kl., Start

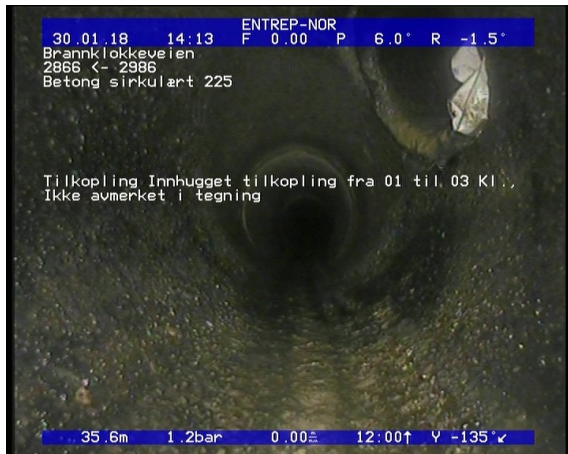
Foto: Tilkopling Innhugget tilkopling fra 01 til 03 Kl., Ikke avmerket i tegning_13174635,68_TK.JPG
35,68m, Tilkopling Innhugget tilkopling fra 01 til 03 Kl., Ikke avmerket i tegning

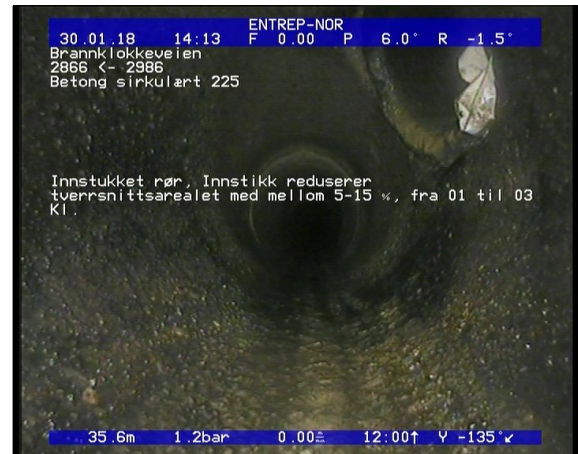
Foto: Innstukket rør, Innstikk reduserer tverrsnittetsarealet med mellom 5-15 %, fra 01 til 03 Kl._1317.JPG
35,68m, Innstukket rør, Innstikk reduserer tverrsnittetsarealet med mellom 5-15 %, fra 01 til 03 Kl.

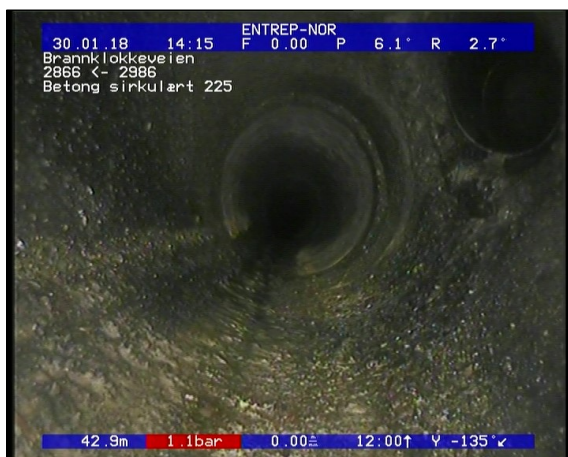
Foto: Tilkopling Kjerneboret tilkopling fra 01 til 03 Kl., Ikke avmerket i tegning_13193042,99_TK.JPG
42,99m, Tilkopling Kjerneboret tilkopling fra 01 til 03 Kl., Ikke avmerket i tegning

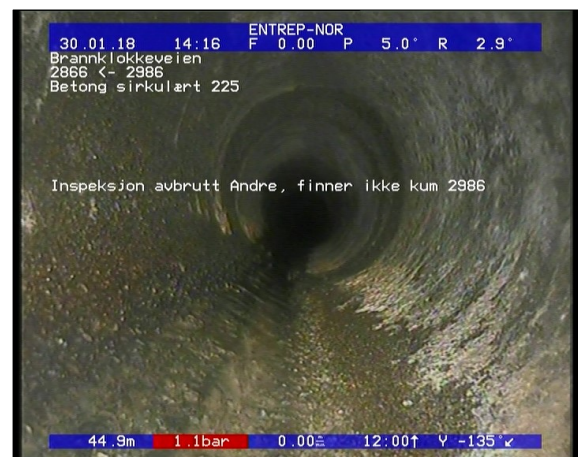
Foto: Inspeksjon avbrutt Andre, finner ikke kum 2986_13210844,95_IA.JPG
44,95m, Inspeksjon avbrutt Andre, finner ikke kum 2986
