Strekkinspeksjon - 01.07.2021 - 1156

Dato 01.07.2021	Kamera	Avrenning	Ledningsidentitet 1156	No 7
Prosjektnavn Båsno_Vest_Ferdig	Lagringsmedia Flyttbar disk	Inspeksjonsbil Mercedes Sprinter kamerabil	Operatør Ronny Leirvik	Skadepoeng 2

By/Sted Mo i Rana	Oppstrøms Kum 961	Rørlengde [mm] 1 000
Gate/Vei Øvergata	Opp. kum type	Seksjon lengde [m] 59,40
Overlate forhold	Nedstrøms Kum 980	Inspisert lengde [m] 58,03
Fra kart	Ned. kum type	Byggeår
Profil sirkulært 225mm	Inspeksjonsformål Andre, se anmerkingsfelt	
Ledningstype Avløp felles	Inspeksjonsmetode Rørinspeksjon med videokamera	
Type foring:	Inspeksjons retning Medstrøms	
Foringsmateriale:	Rengjøring Rengjort	
Materiale Betong	Anmerkning Planmessig vedlikeholdsplan

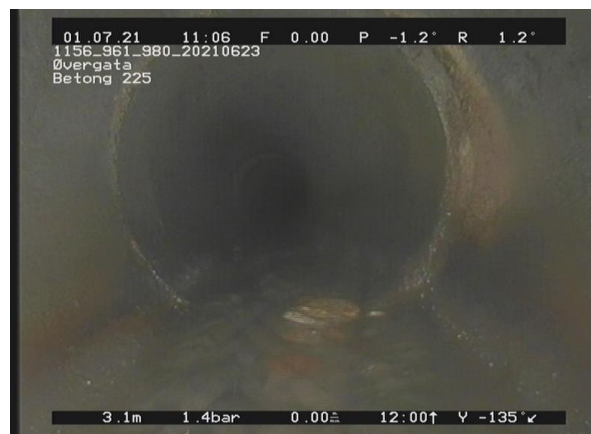
2, 00:00:45, 3.18m
Korrosjon/Slitasje, Økende ruhet (rørveggen er noe påvirket),
av 3 Kl. til 9 Kl.

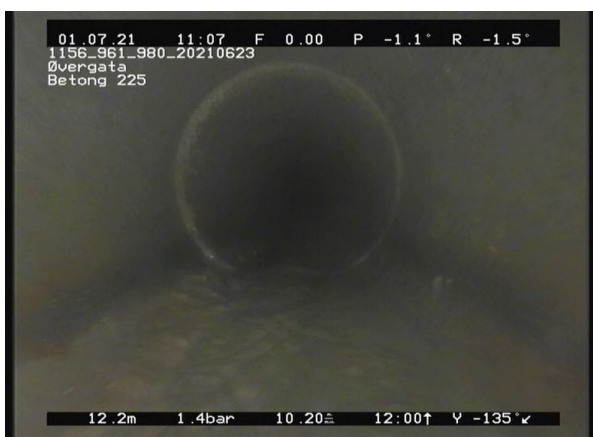
3, 00:02:17, 12.20m
Utfelling/Belegg, reduksjon i tverrsnittsarealet er 5% eller
mindre, av 4 Kl. til 8 Kl., Utfelling

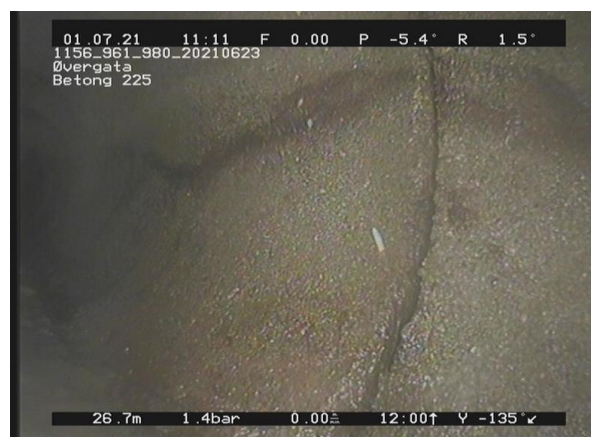
4, 00:04:09, 26.75m
Røtter, reduksjon i tverrsnittsarealet er 5% eller mindre, av 4
Kl. til 5 Kl., Enkelte fine rottråder

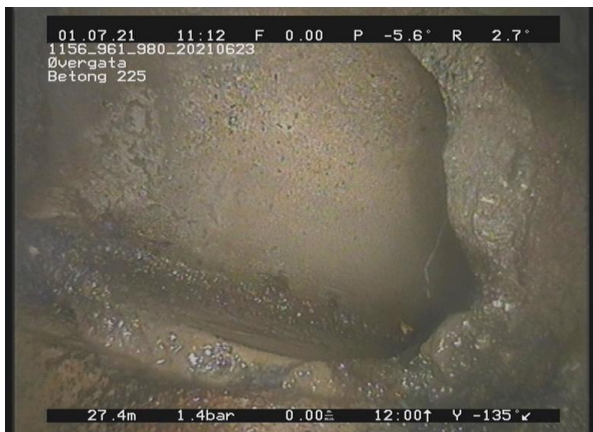
5, 00:04:37, 27.40m
Tilkopling, Innhugget tilkopling av 1 Kl. til 3 Kl.

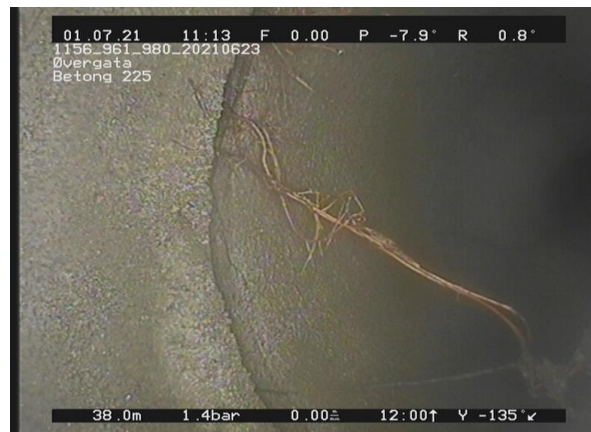
6, 00:05:54, 38.05m
Røtter, reduksjon av tverrsnittsarealet er mellom 5 - 15%, av 8 Kl. til 12 Kl., Enkelte fine rottråder

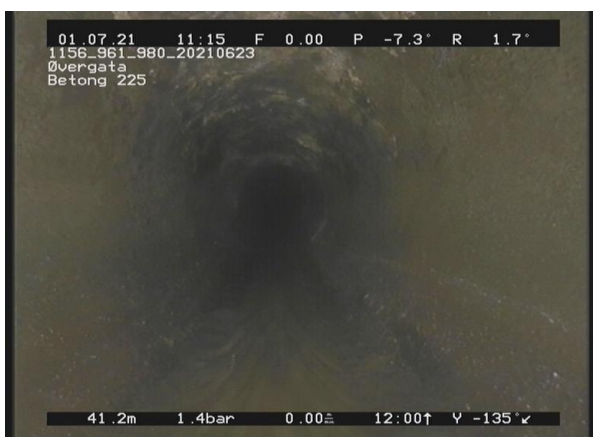
7, 00:06:52, 41.29m
Utfelling/Belegg, reduksjon i tverrsnittsarealet er 5% eller mindre, av 10 Kl. til 2 Kl., Biofilm

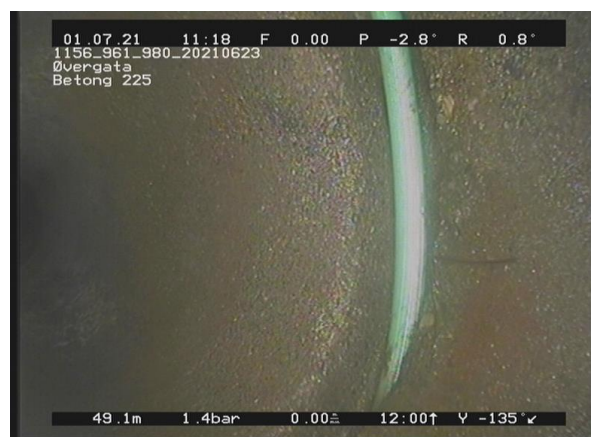
8, 00:08:03, 49.15m
Synlig pakning,, Pakningsringen kan antydes i rørskjøt, av 10 Kl. til 3 Kl.

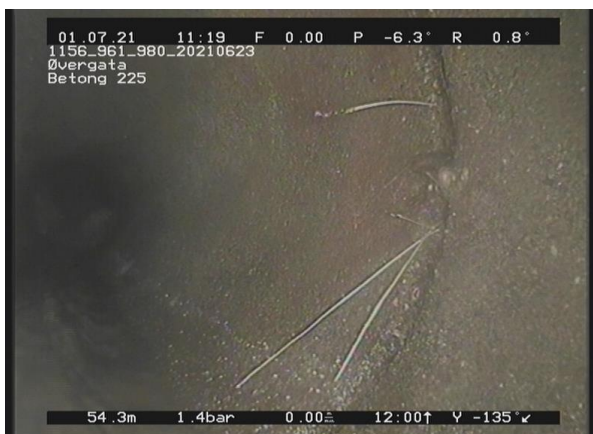
9, 00:08:48, 54.30m
Røtter, reduksjon i tverrsnittsarealet er 5% eller mindre, av 2 Kl. til 5 Kl., Enkelte fine rottråder

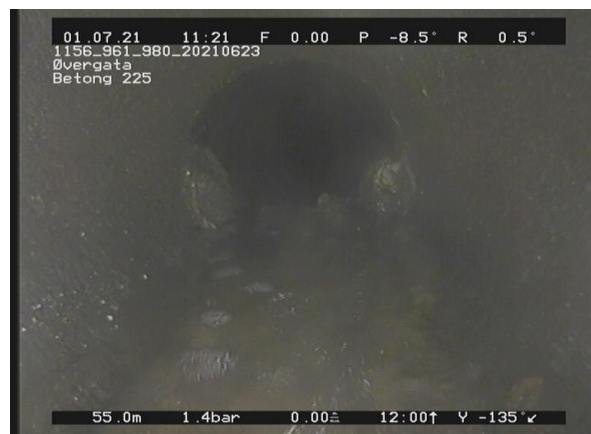
10, 00:09:07, 55.00m
Utfelling/Belegg, reduksjon i tverrsnittsarealet er 5% eller mindre, av 3 Kl. til 9 Kl., Utfelling

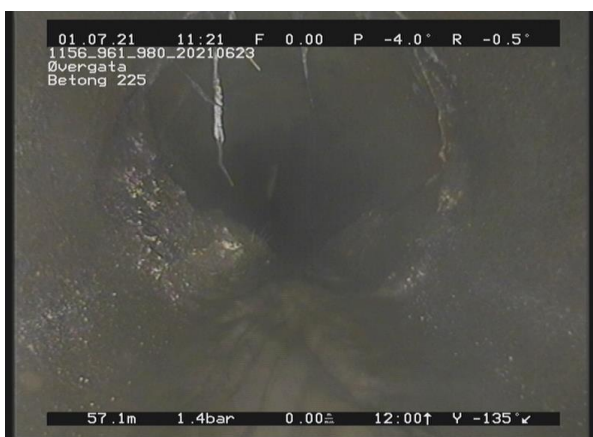
11, 00:09:27, 57.15m
Røtter, reduksjon i tverrsnittsarealet er 5% eller mindre, av 9 Kl. til 1 Kl., Enkelte fine rottråder

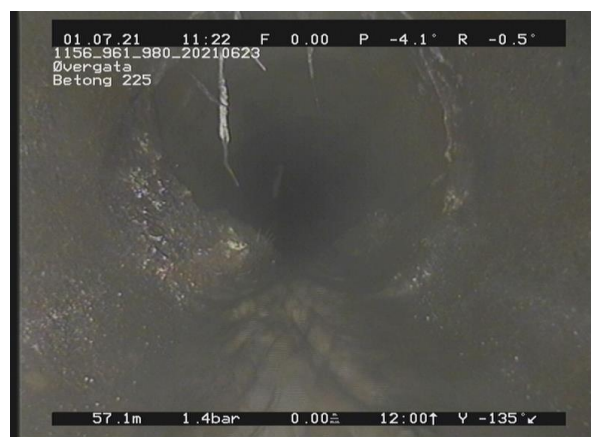
12, 00:09:32, 57.15m
Utfelling/Belegg, reduksjon i tverrsnittsarealet er 5% eller mindre, av 4 Kl. til 9 Kl., Utfelling
