Strekkinspeksjon - 14.11.2024 - 1210

14.11.2024	Kamera	Avrenning	Lsid 1210	No 8
Prosjektnavn Gamle Nesnaveien	Lagringsmedium type	Inspeksjonsbil	Operatør Dominik N	Skadepoeng 16

Strekkbilder - 14.11.2024 - 1210

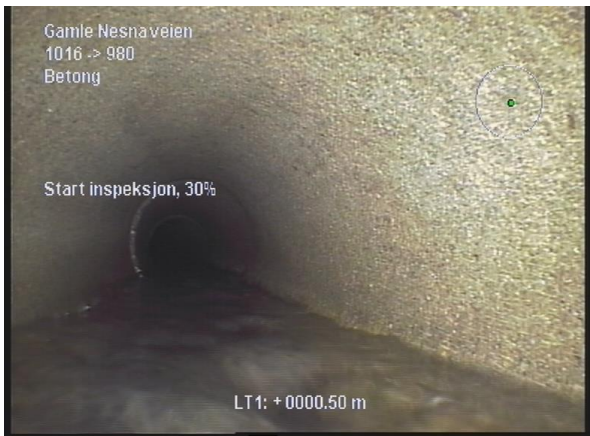
14.11.2024 152856_980_1016_14112024_032933_055.jpg,
00:00:00, 0.50m
Start inspeksjon, 30% / rennende vann

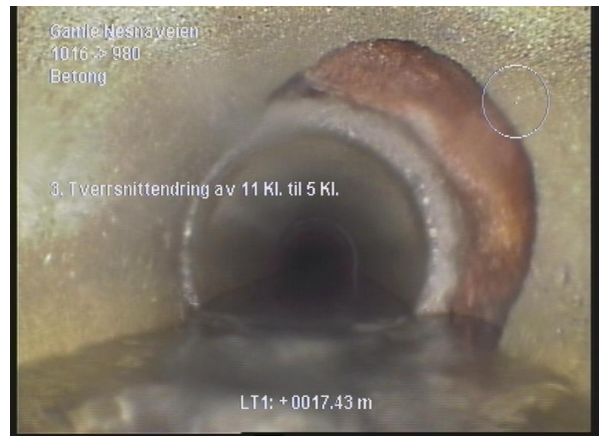
1:313	m +	Kode	Observasjon	MPEG	Foto	Grad	Vann
1016							
	0.50	SI	Start inspeksjon, 30% / rennende vann	00:00:00	14.11.2 024 152856	30 %	
	17.40	DO3-T	3, Tverrsnittending av 11 Kl. til 5 Kl.	00:02:16	14.11.2 024 152856	3,00 30 %

14.11.2024 152856_980_1016_14112024_032933_056.jpg,
00:02:16, 17.40m
3, Tverrsnittdring av 11 Kl. til 5 Kl.

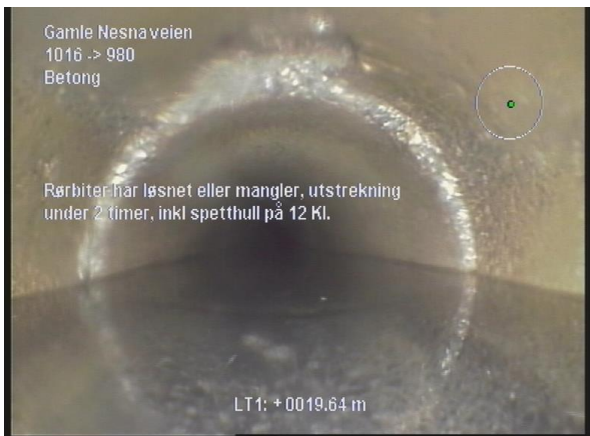
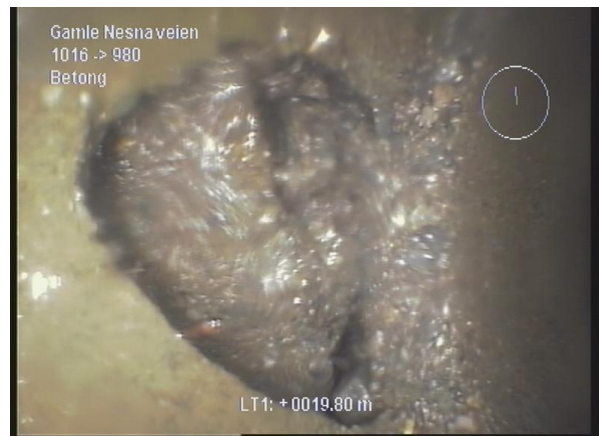
19.60	SB2	Rørbitar har løsnet eller mangler, utstrekning under 2 timer, inkl spetthull på 12 Kl. / spett hull	00:03:13	14.11.2 024 152856	2,00 30 %	
	21.30	VN	Vannivå, 50%	00:03:43	14.11.2 024 152856	50 %

14.11.2024 152856_980_1016_14112024_032933_057.jpg,
00:03:13, 19.60m
Rørbiter har løsnet eller mangler, utstrekning under 2 timer, inkl spetthull på 12 Kl. / spetthull

14.11.2024 152856_980_1016_14112024_032933_058.jpg,
00:03:13, 19.60m
Rørbiter har løsnet eller mangler, utstrekning under 2 timer, inkl spetthull på 12 Kl. / spetthull

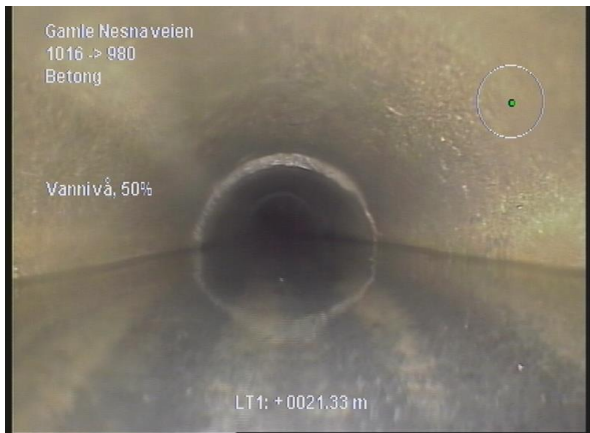
14.11.2024 152856_980_1016_14112024_032933_059.jpg,
 00:03:43, 21.30m
 Vannivå, 50%

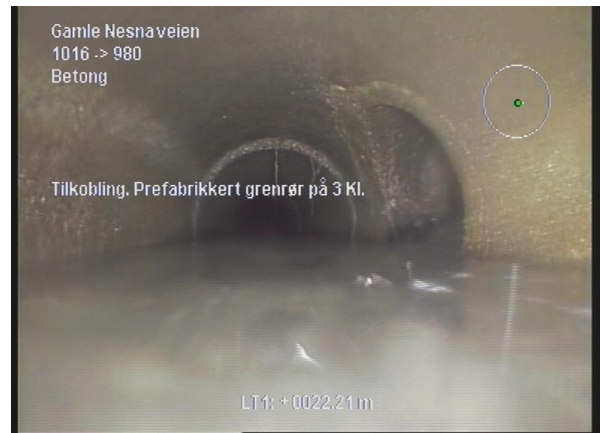
14.11.2024 152856_980_1016_14112024_032933_060.jpg,
 00:04:01, 22.20m
 Tilkobling. Prefabrikkert grenrør på 3 Kl.

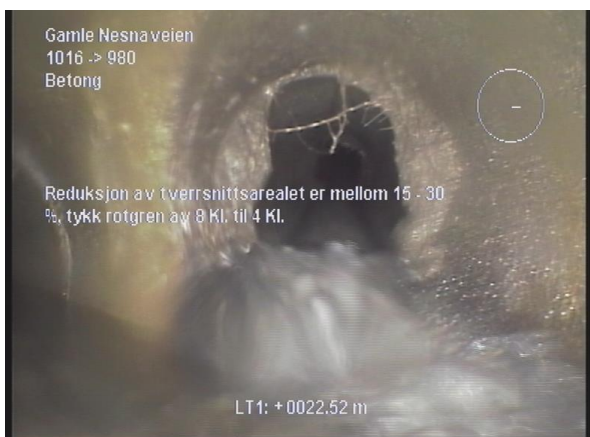
22.20	TK-PG	Tilkobling. Prefabrikkert grenrør på 3 Kl.	00:04:01	14.11.2 024 152856	50 %	
	22.50	RØ3-T	Reduksjon av tverrsnittsarealet er mellom 15 - 30 %, tykk rotgren av 8 Kl. til 4 Kl. / røtter i gren rør	00:04:11	14.11.2 024 152856	3,00 50 %

14.11.2024 152856_980_1016_14112024_032933_061.jpg,
 00:04:11, 22.50m
 Reduksjon av tverrsnittsarealet er mellom 15 - 30 %, tykk rotgren av 8 Kl. til 4 Kl. / røtter i gren rør

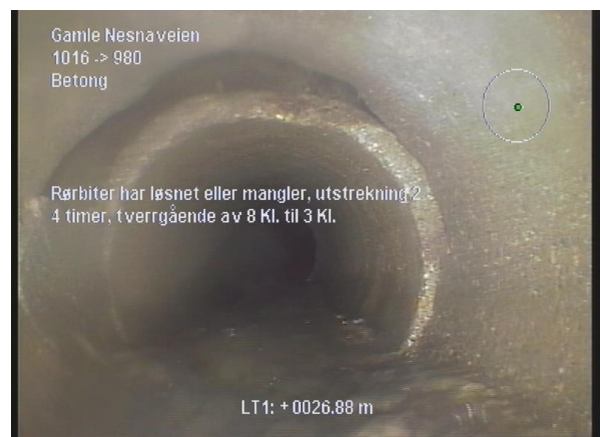
26.80	SB3-T	Rørbitar har løsnet eller mangler, utstrekning 2 - 4 timer, tverrgående av 8 Kl. til 3 Kl.	00:04:58	14.11.2 024 152856	3,00 50 %	
	39.90	RØ4-T	Reduksjon av tverrsnittsarealet er mer enn 30 %, tykk rotgren av 8 Kl. til 4 Kl.	00:07:22	14.11.2 024 152856	4,00 50 %

14.11.2024 152856_980_1016_14112024_032933_062.jpg,
 00:04:58, 26.80m
 Rørbiten har løsnet eller mangler, utstrekning 2 - 4 timer, tverrgående av 8 Kl. til 3 Kl.

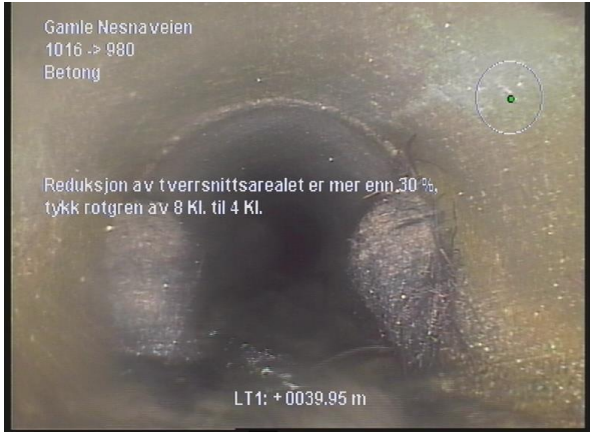
14.11.2024 152856_980_1016_14112024_032933_063.jpg,
00:07:22, 39.90m
Reduksjon av tverrsnittsarealet er mer enn 30 %, tykk rotgren
av 8 Kl. til 4 Kl.

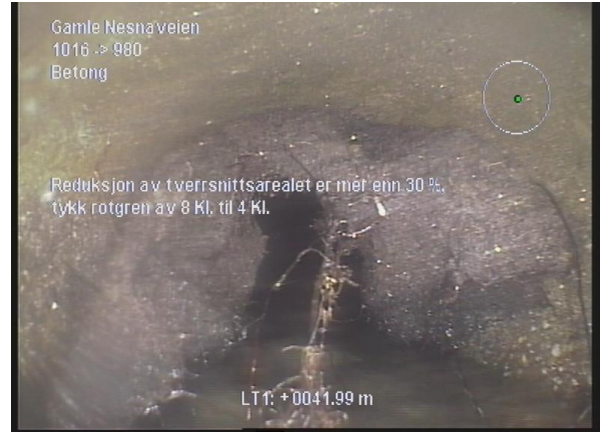
41.90	RØ4-T	Reduksjon av tverrsnittsarealet er mer enn 30 %, tykk rotgren av 8 Kl. til 4 Kl.	00:07:57	14.11.2 024 152856	4,00 50 %	
	42.40	IA-H	Inspeksjon avbrutt. Hindring / kamera kjøer ikke forbi røtter	00:08:38	14.11.2 024 152856	50 %

14.11.2024 152856_980_1016_14112024_032933_064.jpg,
00:07:57, 41.90m
Reduksjon av tverrsnittsarealet er mer enn 30 %, tykk rotgren
av 8 Kl. til 4 Kl.

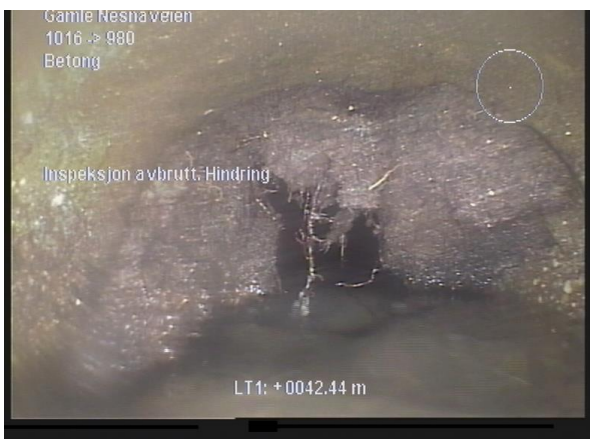
14.11.2024 152856_980_1016_14112024_032933_065.jpg,
00:08:38, 42.40m
Inspeksjon avbrutt. Hindring / kamera kjør ikke forbi røtter
