Strekkinspeksjon - 01.07.2021 - 1210

Dato 01.07.2021	Kamera	Avrenning	Ledningsidentitet 1210	No 25
Prosjektnavn Båsmo_Vest_Ferdig	Lagringsmedia Flyttbar disk	Inspeksjonsbil Mercedes Sprinter kamerabil	Operatør Ronny Leirvik	Skadepoeng 0

By/Sted Mo i Rana	Oppstrøms Kum 980	Rørlengde [mm] 1 000
Gate/Vei Gamle Nesnaveien	Opp. kum type	Seksjon lengde [m] 81,64
Overlate forhold	Nedstrøms Kum 1016	Inspisert lengde [m] 9,38
Fra kart	Ned. kum type	Byggeår
Profil sirkulært 225mm	Inspeksjonsformål Andre, se anmerkingsfelt	
Ledningstype Avløp felles	Inspeksjonsmetode Rørinspeksjon med videokamera	
Type foring:	Inspeksjons retning Medstrøms	
Foringsmateriale:	Rengjøring Rengjørt	
Materiale Betong	Anmerkning Planmessig vedlikeholdsplan

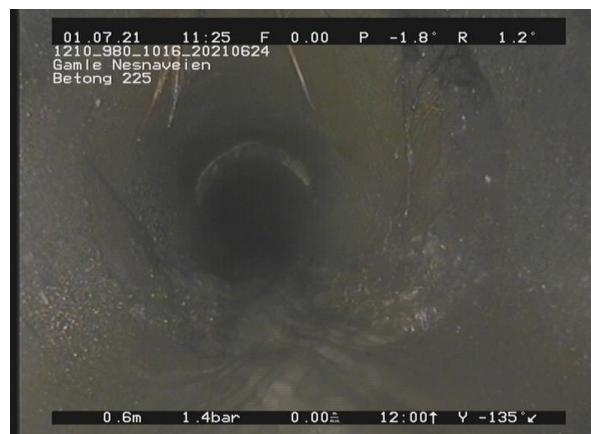
2, 00:00:17, 0.68m
Røtter, reduksjon i tverrsnittsarealet er 5% eller mindre, av 11 Kl. til 4 Kl., Enkelte fine rottråder

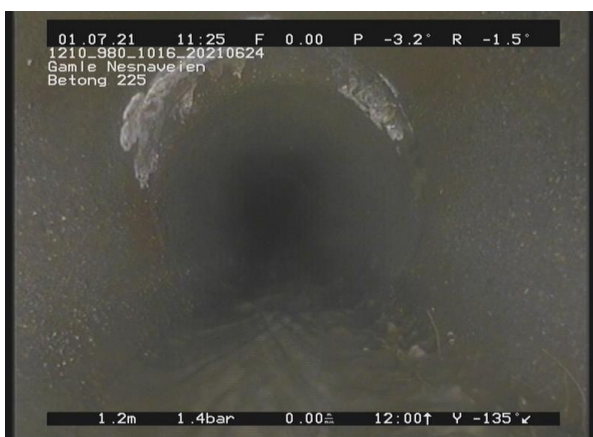
3, 00:00:29, 1.21m
Forsk. skjøt forskyvningen er mellom halve og hele rørtykkelsen, av 9 Kl. til 3 Kl., Tverrforskjøvet

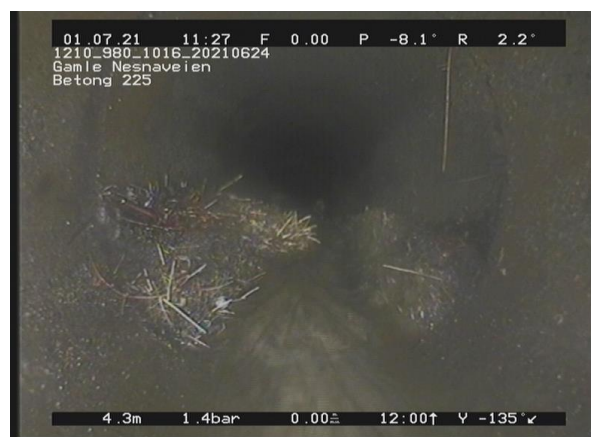
4, 00:00:54, 4.38m
Sedimentering, dybde på avsetning er mellom 5-15%, av 4 Kl. til 8 Kl., Fine masser (f eks sand, silt)

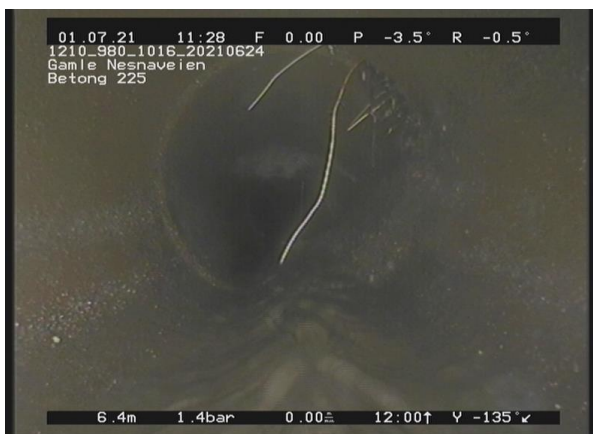
5, 00:01:17, 6.40m
Røtter, reduksjon i tverrsnittsarealet er 5% eller mindre, av 12 Kl. til 3 Kl., Enkelte fine rottråder

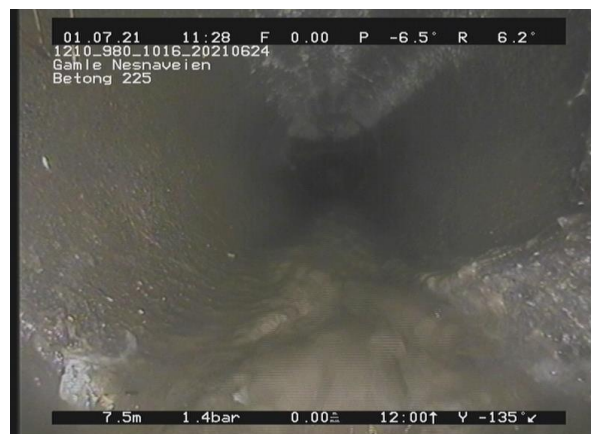
6, 00:01:30, 7.56m
Utfelling/Belegg, reduksjon i tverrsnittsarealet er 5% eller mindre, av 11 Kl. til 1 Kl., Utfelling

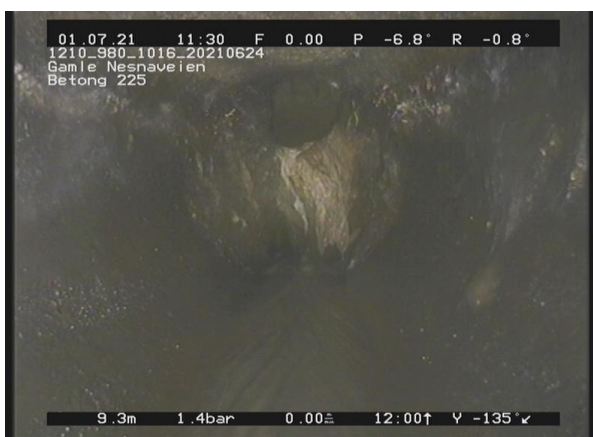
7, 00:01:54, 9.38m
Inspeksjon avbrutt, Hindring / Utfelling
