Strekkinspeksjon - 14.11.2024 - 1254

14.11.2024	Kamera	Avrenning	Lsid 1254	No 7
Prosjektnavn Gamle Nesnaveien	Lagringsmedium type	Inspeksjonsbil	Operatør Dominik N	Skadepoeng 7

Strekkbilder - 14.11.2024 - 1254

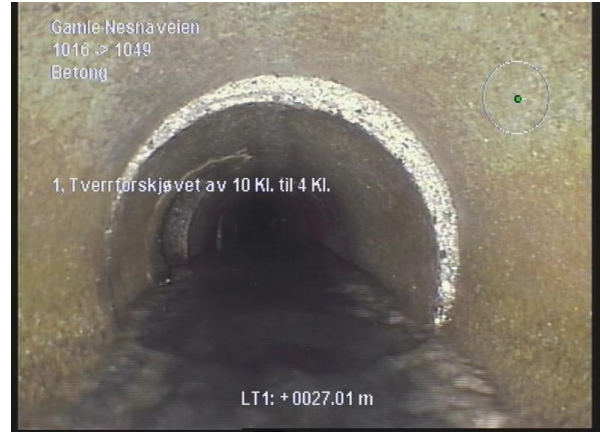
0.50	SI	Start inspeksjon, 25% / Rennende vann	00:00:00	14.11.2 024 150201		25 %
	27.00	FS1-T	1, Tverrforskjøvet av 10 Kl. til 4 Kl.	00:02:17	14.11.2 024 150201	1,00	25 %

14.11.2024 150201_1016_1049_14112024_030307_041.jpg,
00:02:17, 27.00m
1, Tverrforskjøvet av 10 Kl. til 4 Kl.

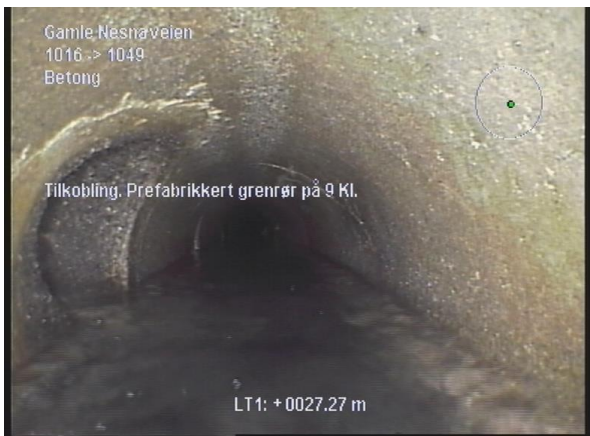
14.11.2024 150201_1016_1049_14112024_030307_042.jpg,
00:02:24, 27.20m
Tilkobling. Prefabrikkert grenrør på 9 Kl.

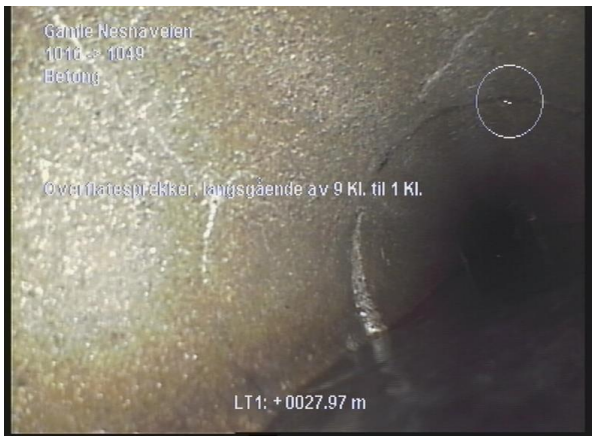
27.20	TK-PG	Tilkobling. Prefabrikkert grenrør på 9 Kl.	00:02:24	14.11.2 024 150201		25 %
	27.70	VN	Vannivå, 50%	00:02:40	14.11.2 024 150201		50 %
	27.90	SB1-L	Overflatesprekker, langsgående av 9 Kl. til 1 Kl.	00:02:55	14.11.2 024 150201	1,00	50 %

14.11.2024 150201_1016_1049_14112024_030307_044.jpg,
00:02:55, 27.90m
Overflatesprekker, langsgående av 9 Kl. til 1 Kl.

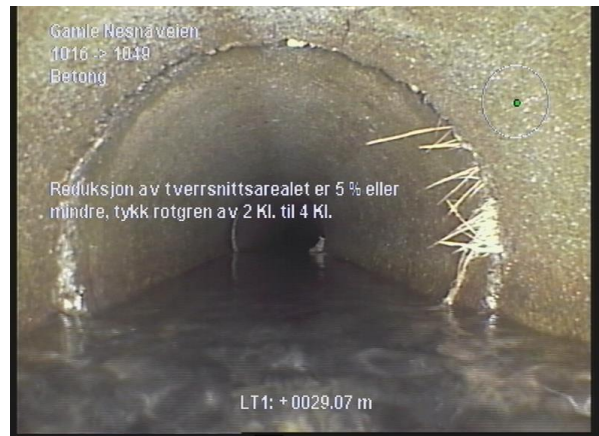
29.00	RØ1-T	Reduksjon av tverrsnittsarealet er 5 % eller mindre, tykk rotgren av 2 Kl. til 4 Kl.	00:03:12	14.11.2 024 150201	1,00	50 %
	41.10	FS2-T	2, Tverrforskjøvet av 8 Kl. til 4 Kl.	00:04:24	14.11.2 024 150201	2,00	50 %

14.11.2024 150201_1016_1049_14112024_030307_045.jpg,
00:03:12, 29.00m
Reduksjon av tverrsnittsarealet er 5 % eller mindre, tykk rotgren av 2 Kl. til 4 Kl.

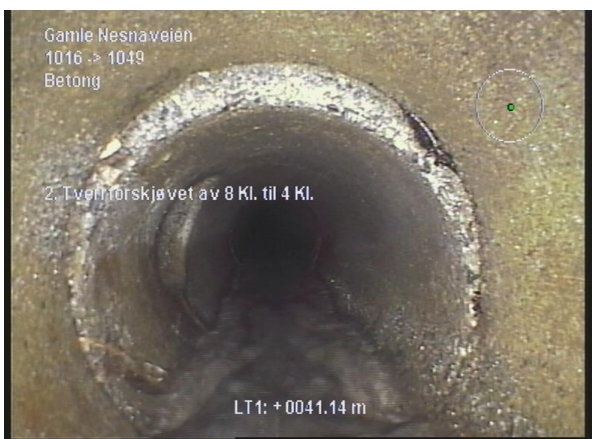
14.11.2024 150201_1016_1049_14112024_030307_046.jpg,
00:04:24, 41.10m
2, Tverrforskjøvet av 8 Kl. til 4 Kl.

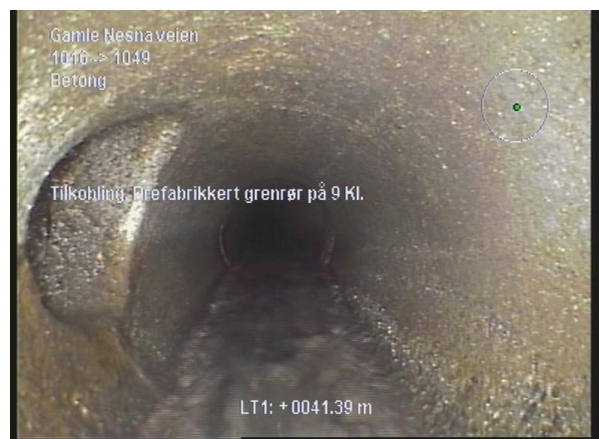
14.11.2024 150201_1016_1049_14112024_030307_047.jpg,
00:04:39, 41.30m
Tilkobling, Prefabrikkert grenrør på 9 Kl.

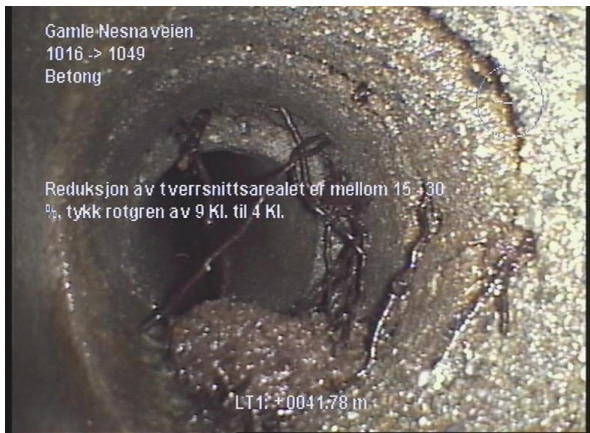
41.30	TK-PG	Tilkobling. Prefabrikkert grenrør på 9 Kl.	00:04:39	14.11.2 024 150201		50 %
	41.70	RØ3-T	Reduksjon av tverrsnittsarealet er mellom 15 - 30 %, tykk rotgren av 9 Kl. til 4 Kl. / I gren rør	00:04:54	14.11.2 024 150201	3,00	50 %

14.11.2024 150201_1016_1049_14112024_030307_048.jpg,
 00:04:54, 41.70m
 Reduksjon av tverrsnittsarealet er mellom 15 - 30 %, tykk rotgren av 9 Kl. til 4 Kl. / I gren rør

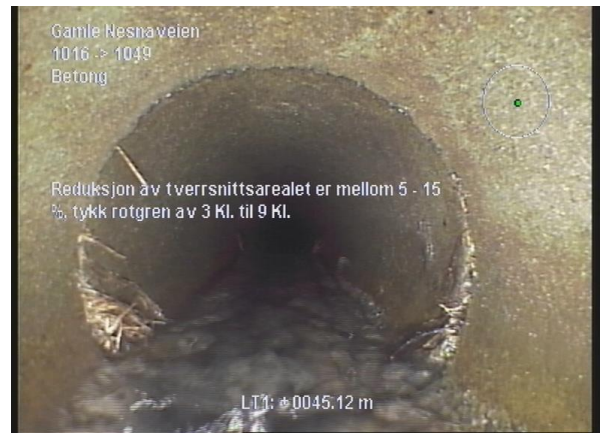
45.10	RØ2-T	Reduksjon av tverrsnittsarealet er mellom 5 - 15 %, tykk rotgren av 3 Kl. til 9 Kl.	00:05:21	14.11.2 024 150201	2,00	50 %
	49.10	RØ3-T	Reduksjon av tverrsnittsarealet er mellom 15 - 30 %, tykk rotgren av 8 Kl. til 4 Kl.	00:05:50	14.11.2 024 150201	3,00	50 %

14.11.2024 150201_1016_1049_14112024_030307_049.jpg,
 00:05:21, 45.10m
 Reduksjon av tverrsnittsarealet er mellom 5 - 15 %, tykk rotgren av 3 Kl. til 9 Kl.

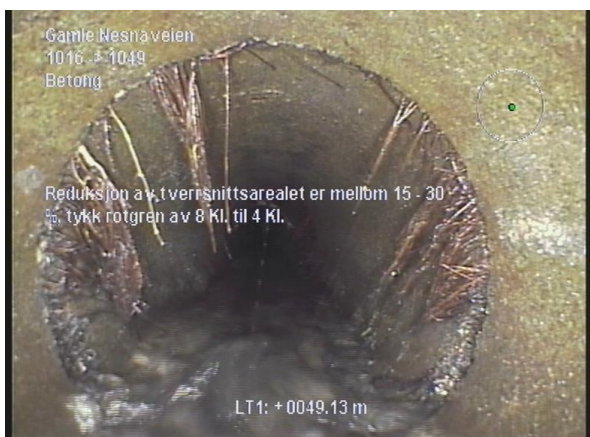
14.11.2024 150201_1016_1049_14112024_030307_050.jpg,
 00:05:50, 49.10m
 Reduksjon av tverrsnittsarealet er mellom 15 - 30 %, tykk rotgren av 8 Kl. til 4 Kl.

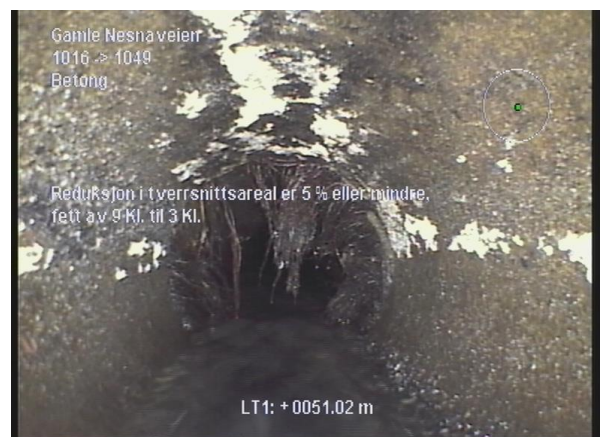
51.00	UB1-F	Reduksjon i tverrsnittsareal er 5 % eller mindre, fett av 9 Kl. til 3 Kl.	00:06:15	14.11.2 024 150201	1,00	50 %
	51.00	RØ4-T	Reduksjon av tverrsnittsarealet er mer enn 30 %, tykk rotgren av 7 Kl. til 5 Kl.	00:06:23	14.11.2 024 150201	4,00	50 %

14.11.2024 150201_1016_1049_14112024_030307_051.jpg,
 00:06:15, 51.00m
 Reduksjon i tverrsnittsareal er 5 % eller mindre, fett av 9 Kl. til 3 Kl.

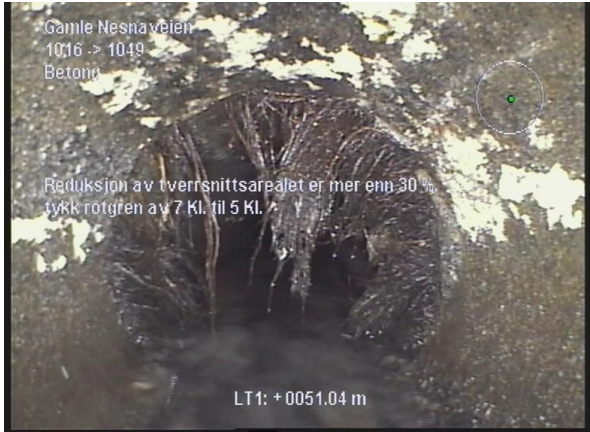
14.11.2024 150201_1016_1049_14112024_030307_052.jpg,
00:06:23, 51.00m
Reduksjon av tverrsnittsarealet er mer enn 30 %, tykk rotgren av 7 Kl. til 5 Kl.
