**Strekkinspeksjon - 05.07.2021 - 1370**

Dato <b>05.07.2021</b>	Kamera	Avrenning	Ledningsidentitet <b>1370</b>	No <b>22</b>
Prosjektnavn <b>Båsmo_Vest_Ferdig</b>	Lagringsmedia <b>Flyttbar disk</b>	Inspeksjonsbil <b>Mercedes Sprinter kamerabil</b>	Operatør <b>Tom Leirvik</b>	Skadepoeng <b>33</b>

By/Sted <b>Mo i Rana</b>	Oppstrøms Kum <b>1119</b>	Rørlengde [mm] <b>1 000</b>
Gate/Vei <b>Gamle Nesnaveien</b>	Opp. kum type	Seksjon lengde [m] <b>30,34</b>
Overlate forhold	Nedstrøms Kum <b>1146</b>	Inspisert lengde [m] <b>29,84</b>
Fra kart	Ned. kum type	Byggeår
Profil <b>sirkulært 225mm</b>	Inspeksjonsformål <b>Andre, se anmerkingsfelt</b>	
Ledningstype <b>Avløp felles</b>	Inspeksjonsmetode <b>Rørinspeksjon med videokamera</b>	
Type foring:	Inspeksjons retning <b>Motstrøms</b>	
Foringsmateriale:	Rengjøring <b>Rengjort</b>	
Materiale <b>Betong</b>	Anmerkning <b>Planmessig vedlikeholdsplan</b>

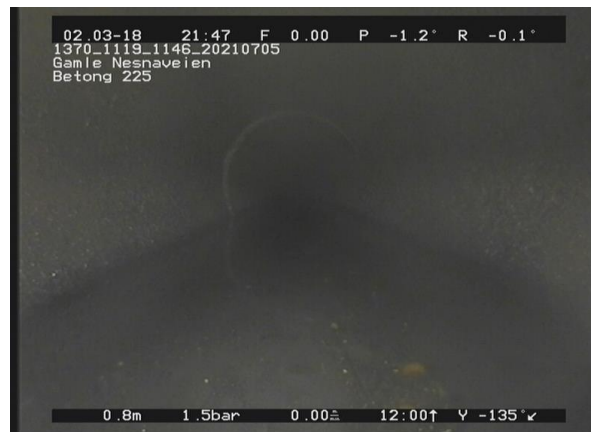
1:224	m +	Kode	Observasjon	MPEG	Foto	Grad	Vann
<b>1146</b>							
	0.50	SI	Start inspeksjon	00:00:00	1	0,00	5 %
	0.98	KO2	Korrosjon/Slitasje Synlig tilslag (rørveggen er betydelig påvirket),, 1 betongrør er tilslagsmaterialet tydelig blottlagt av 3 Kl. til 9 Kl.	00:00:18	2	2,00	5 %

2, 00:00:18, 0.98m  
Korrosjon/Slitasje Synlig tilslag (rørveggen er betydelig påvirket), I betongrør er tilslagsmaterialet tydelig blottlagt av 3 Kl. til 9 Kl.

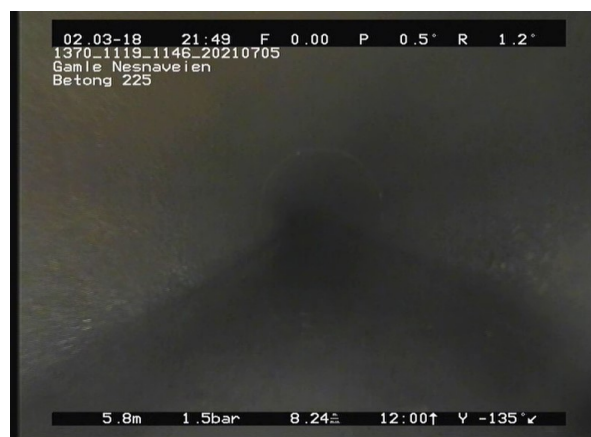
4, 00:01:31, 5.80m  
Vannivå, 5%, ende / Svanke i rør

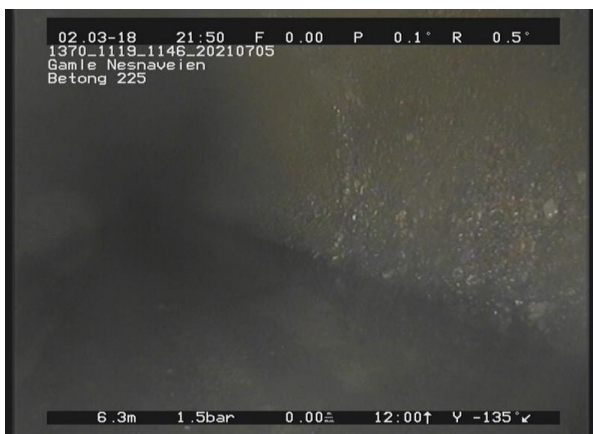
5, 00:01:43, 6.34m  
Korrosjon/Slitasje Synlig tilslag (rørveggen er betydelig påvirket), i betongrør er tilslagsmaterialet tydelig blottlagt av 3 Kl. til 8 Kl.

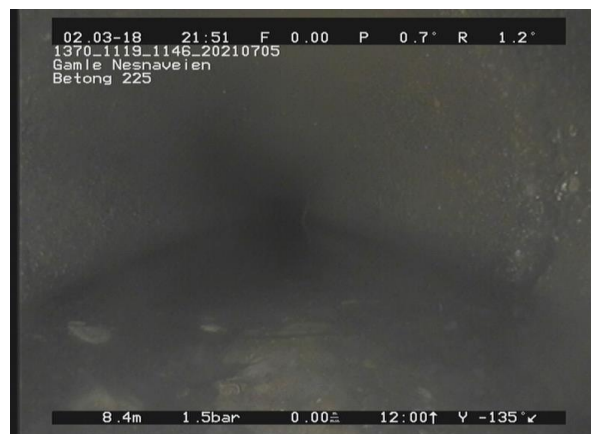
6, 00:02:07, 8.42m  
Sedimentering, dybde på avsetning er 5% eller mindre, av 4 Kl. til 8 Kl., Grove masser (f eks stein, grus) / Stein / hard materiale i bunn

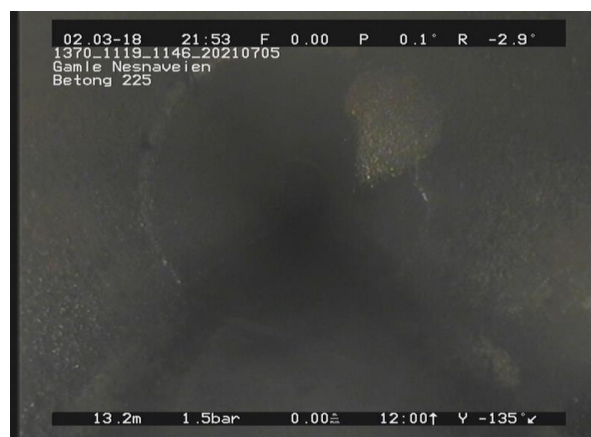
8, 00:03:32, 13.26m  
Røtter, reduksjon av tverrsnittsarealet er mellom 5 - 15%, av 1 Kl. til 3 Kl., Sammenfildrede røtter / rottugge

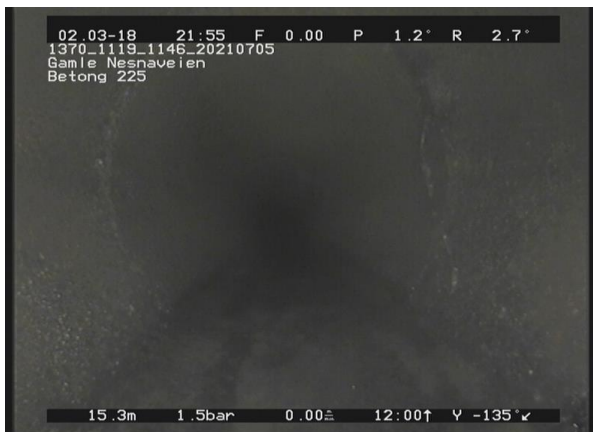
9, 00:03:58, 15.34m  
Røtter, reduksjon i tverrsnittsarealet er 5% eller mindre, på 2 Kl., Enkelte fine rottråder

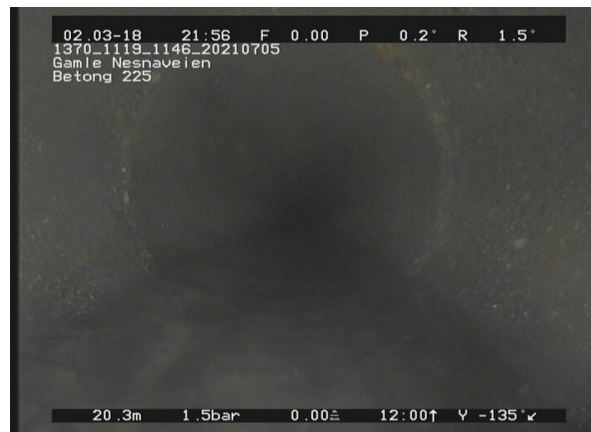
10, 00:04:42, 20.34m  
Korrosjon/Slitasje, Økende ruhet (rørveggen er noe påvirket), av 12 Kl. til 12 Kl.

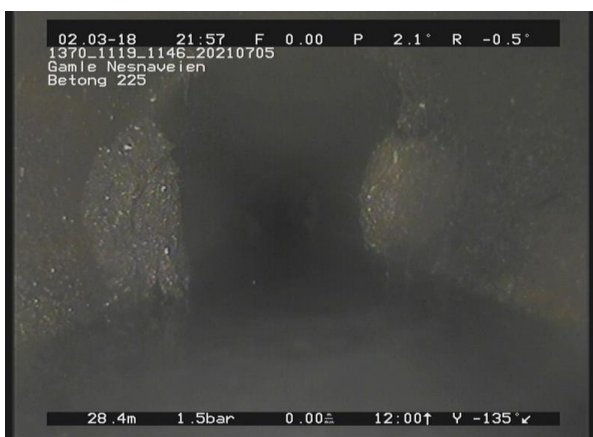
11, 00:05:45, 28.40m  
Røtter, reduksjon av tverrsnittsarealet er mellom 5 - 15%, av 8 Kl. til 4 Kl., Sammenfildrede røtter / rottugge

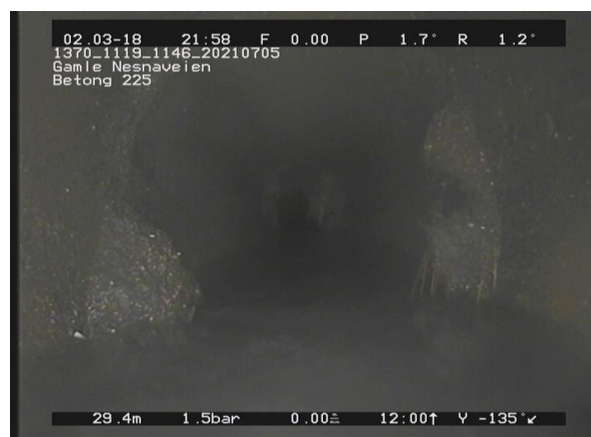
12, 00:05:58, 29.43m  
Røtter, reduksjon av tverrsnittsarealet er mellom 5 - 15%, av 3 Kl. til 9 Kl., Sammenfildrede røtter / rottugge

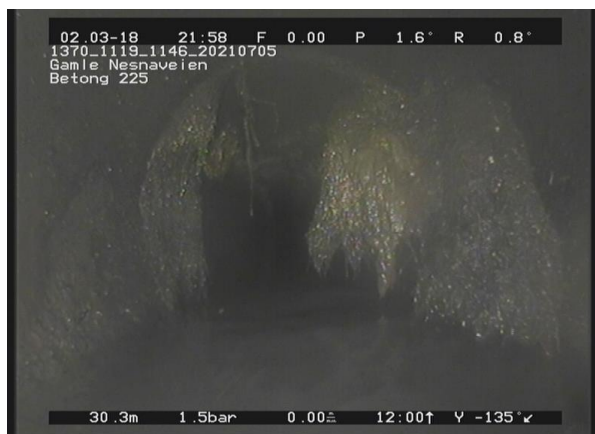
13, 00:06:09, 30.31m  
 Røtter, reduksjon i tverrsnittsarealet er mellom 15 - 30%, av 12 Kl. til 12 Kl., Sammenfiltrede røtter / rottugge

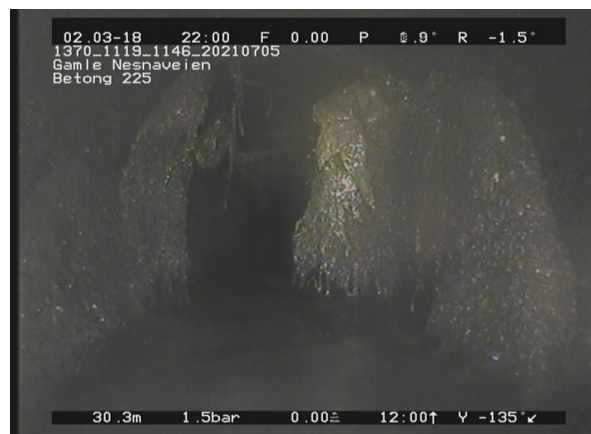
14, 00:06:32, 30.34m  
 Inspeksjon avbrutt, Hindring, 30% / Røtter. Fimet forbi overfylt kum på ca 11 meter. Ikke merket på kart.
