**Strekkinspeksjon - 05.07.2021 - 1417**

Dato <b>05.07.2021</b>	Kamera	Avrenning	Ledningsidentitet <b>1417</b>	No <b>31</b>
Prosjektnavn <b>Båsno_Vest_Ferdig</b>	Lagringsmedia <b>Flyttbar disk</b>	Inspeksjonsbil <b>Mercedes Sprinter kamerabil</b>	Operatør <b>SLZ</b>	Skadepoeng <b>19</b>

By/Sted <b>Mo i Rana</b>	Oppstrøms Kum <b>1146</b>	Rørlengde [mm] <b>1 000</b>
Gate/Vei <b>Gamle Nesnaveien</b>	Opp. kum type	Seksjon lengde [m] <b>32,53</b>
Overlate forhold	Nedstrøms Kum <b>1181</b>	Inspisert lengde [m] <b>32,03</b>
Fra kart	Ned. kum type	Byggeår
Profil <b>sirkulært 225mm</b>	Inspeksjonsformål <b>Andre, se anmerkingsfelt</b>	
Ledningstype <b>Avløp felles</b>	Inspeksjonsmetode <b>Rørinspeksjon med videokamera</b>	
Type foring:	Inspeksjons retning <b>Medstrøms</b>	
Foringsmateriale:	Rengjøring <b>Rengjørt</b>	
Materiale <b>Betong</b>	Anmerkning <b>Planmessig vedlikeholdsplan</b>

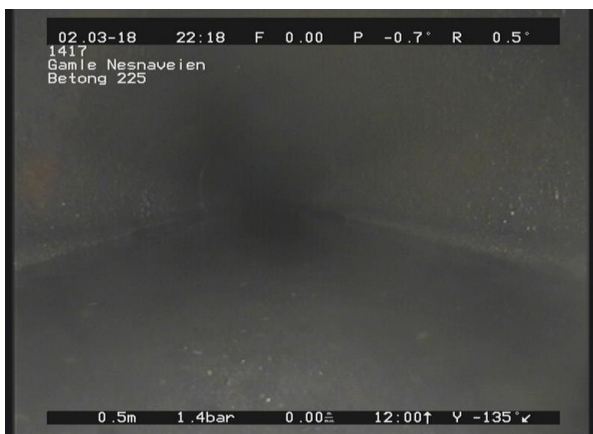
1, 00:00:00, 0.50m  
Start inspeksjon

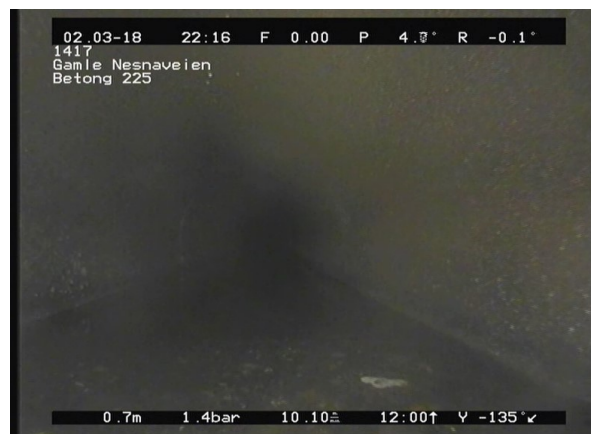
2, 00:00:09, 0.70m  
Vannivå, 15%, start

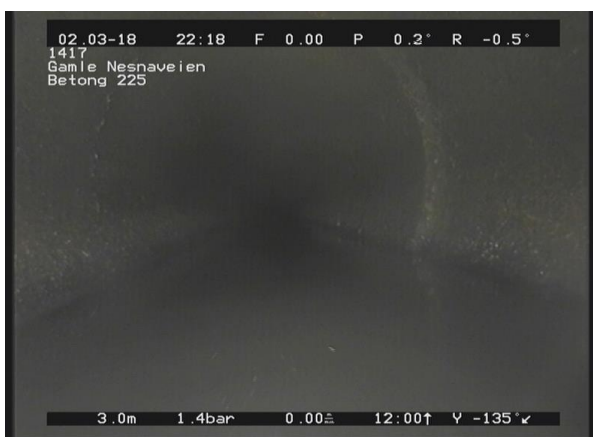
3.09	FS1	Forsk. skjøt forskyvningen er mindre enn halve rørtykkelsen, av 12 Kl. til 5 Kl., Tverrforskjøvet	00:00:48	3	1,00	15 %
	3.33	KO1	Korrosjon/Slitasje, Økende ruhet (rørveggen er noe påvirket), av 3 Kl. til 9 Kl.	00:01:01	4	1,00	15 %

3, 00:00:48, 3.09m  
Forsk. skjøt forskyvningen er mindre enn halve rørtykkelsen, av 12 Kl. til 5 Kl., Tverrforskjøvet

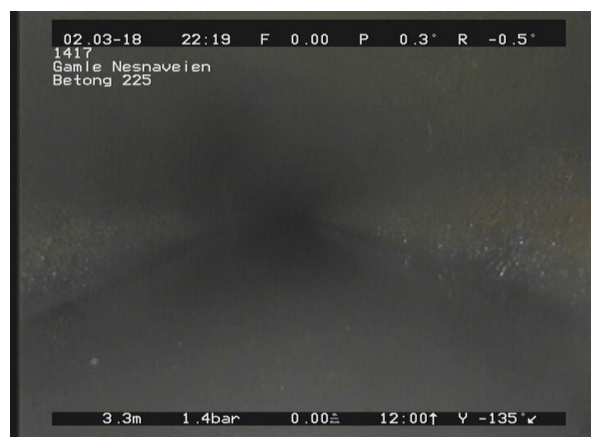
4, 00:01:01, 3.33m  
Korrosjon/Slitasje, Økende ruhet (rørveggen er noe påvirket), av 3 Kl. til 9 Kl.

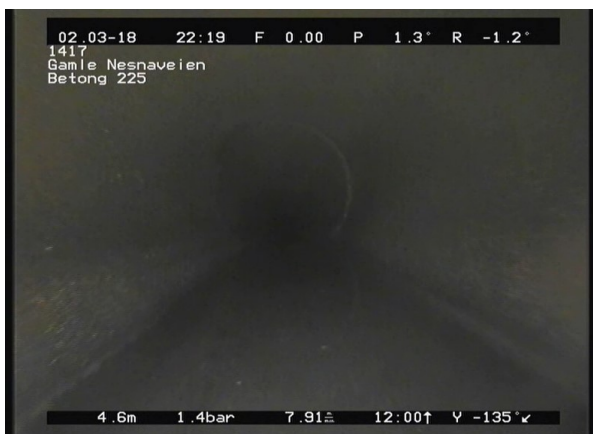
5, 00:01:11, 4.60m  
Vannivå, 5%, ende

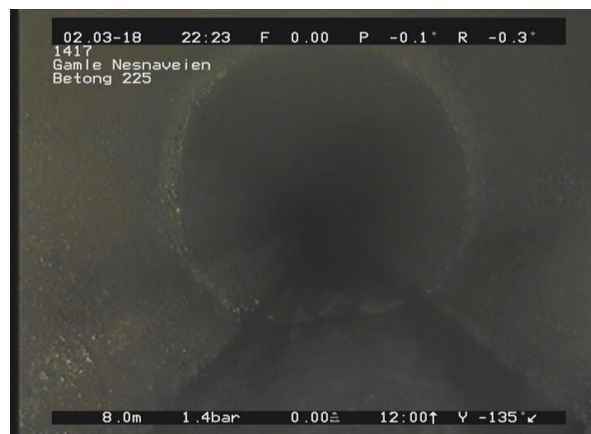
4.60	202 VN	Vannivå, 5%, ende	00:01:11	5	0,00	5 %
	8.08	FS2	Forsk. skjøt forskyvningen er mellom halve og hele rørtykkelsen, av 9 Kl. til 3 Kl., Tverrforskjøvet	00:02:05	6	2,00	5 %

6, 00:02:05, 8.08m  
Forsk. skjøt forskyvningen er mellom halve og hele  
rørtykkelsen, av 9 Kl. til 3 Kl., Tverrforskjøvet

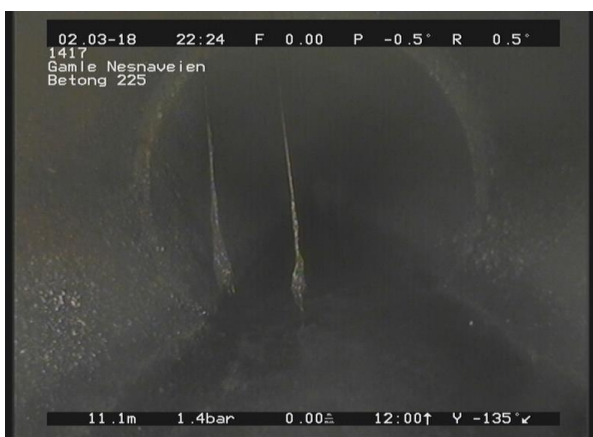
11.11	RØ1	Røtter, reduksjon i tverrsnittsarealet er 5% eller mindre, på 11 Kl., Enkelte fine rottråder	00:02:29	7	1,00	5 %
	12.11	RØ3	Røtter, reduksjon i tverrsnittsarealet er mellom 15 - 30%, av 2 Kl. til 10 Kl., Sammenfildrede røtter / rottugge	00:02:41	8	3,00	5 %

7, 00:02:29, 11.11m  
Røtter, reduksjon i tverrsnittsarealet er 5% eller mindre, på 11  
Kl., Enkelte fine rottråder

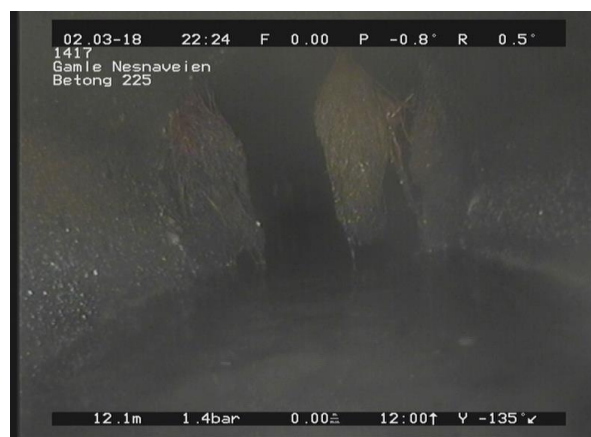
8, 00:02:41, 12.11m  
Røtter, reduksjon i tverrsnittsarealet er mellom 15 - 30%, av 2  
Kl. til 10 Kl., Sammenfiltrede røtter / rottugge

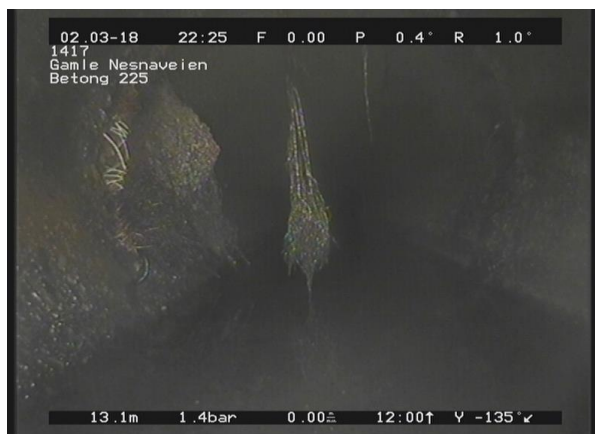
13.19	RØ2	Røtter, reduksjon av tverrsnittsarealet er mellom 5 - 15%, av 7 Kl. til 11 Kl., Sammenfildrede røtter / rottugge	00:02:55	9	2,00	5 %
	14.22	RØ1	Røtter, reduksjon i tverrsnittsarealet er 5% eller mindre, på 12 Kl., Enkelte fine rottråder	00:03:06	10	1,00	5 %

9, 00:02:55, 13.19m  
 Røtter, reduksjon av tverrsnittsarealet er mellom 5 - 15%, av 7 Kl. til 11 Kl., Sammenfildrede røtter / rottugge

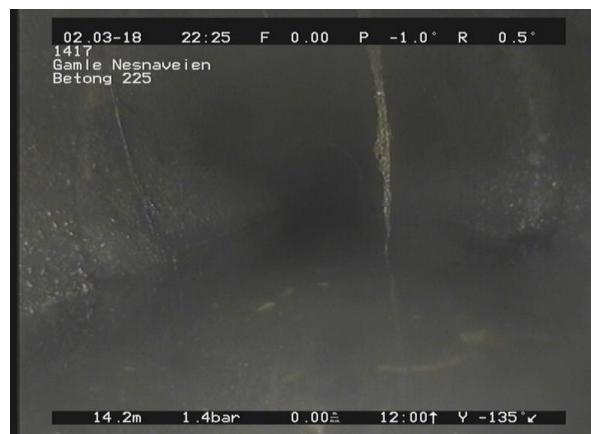
10, 00:03:06, 14.22m  
 Røtter, reduksjon i tverrsnittsarealet er 5% eller mindre, på 12 Kl., Enkelte fine rottråder

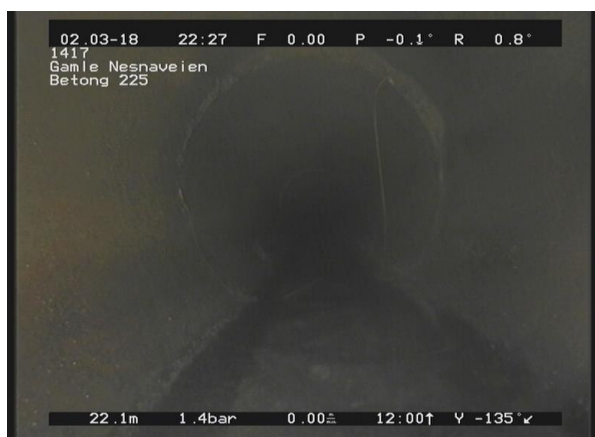
22.14	FS2	Forsk. skjøt forskyvningen er mellom halve og hele rørtykkelsen, av 11 Kl. til 3 Kl., Tverrforskjøvet	00:04:15	11	2,00	5 %
	23.55	TK	Tilkopling, Kjerneboret tilkopling på 9 Kl.	00:04:32	12	0,00	5 %

11, 00:04:15, 22.14m  
 Forsk. skjøt forskyvningen er mellom halve og hele rørtykkelsen, av 11 Kl. til 3 Kl., Tverrforskjøvet

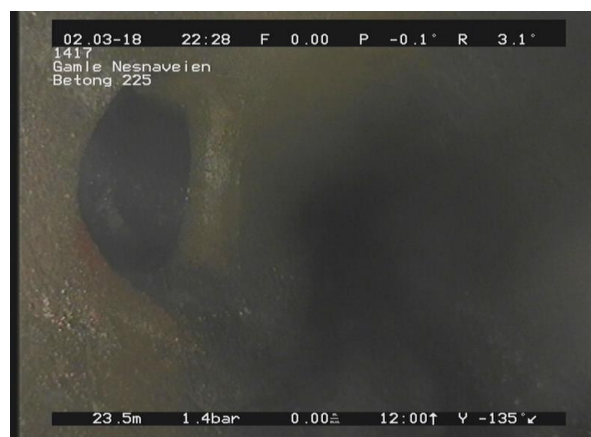
12, 00:04:32, 23.55m  
 Tilkopling, Kjerneboret tilkopling på 9 Kl.

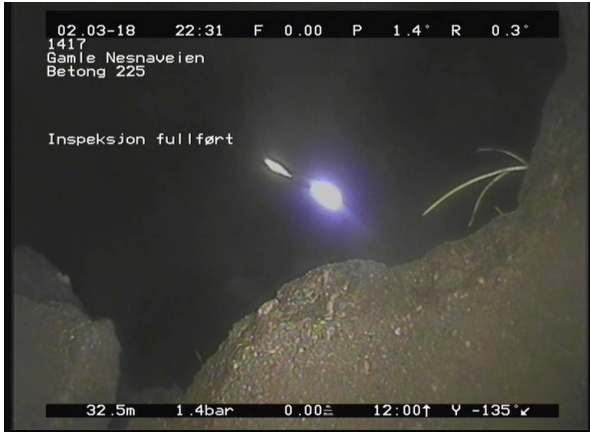
13, 00:06:01, 32.53m  
Inspeksjon fullført
