Strekkinspeksjon - 07.07.2021 - 1448

Dato 07.07.2021	Kamera	Avrenning	Ledningsidentitet 1448	No 12
Prosjektnavn Båsno_Vest_Ferdig	Lagringsmedia Flyttbar disk	Inspeksjonsbil Mercedes Sprinter kamerabil	Operatør SLZ	Skadepoeng 18

By/Sted Mo i Rana	Oppstrøms Kum 1181	Rørlengde [mm] 1 000
Gate/Vei Gamle Nesnaveien	Opp. kum type	Seksjon lengde [m] 45,24
Overlate forhold	Nedstrøms Kum 1211	Inspisert lengde [m] 44,49
Fra kart	Ned. kum type	Byggeår
Profil sirkulært 225mm	Inspeksjonsformål Andre, se anmerkingsfelt	
Ledningstype Avløp felles	Inspeksjonsmetode Rørinspeksjon med videokamera	
Type foring:	Inspeksjons retning Medstrøms	
Foringsmateriale:	Rengjøring Rengjørt	
Materiale Betong	Anmerkning Planmessig vedlikeholdsplan

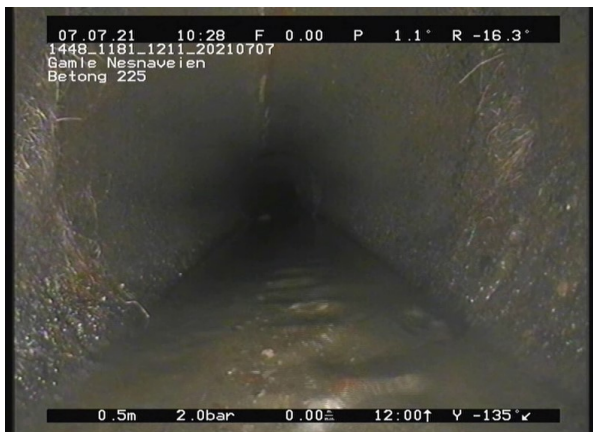
1, 00:00:00, 0.50m
Start inspeksjon

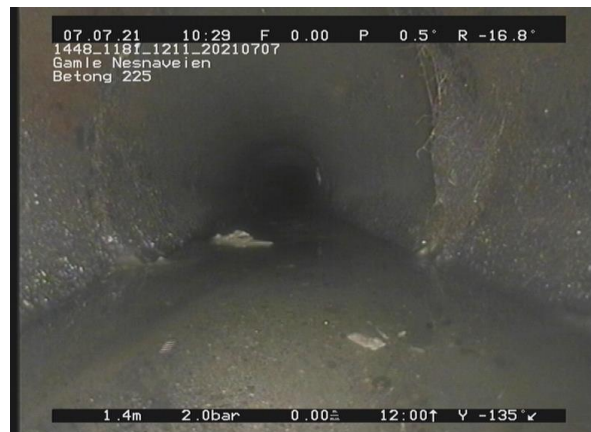
2, 00:00:33, 1.40m
Røtter, reduksjon i tverrsnittsarealet er 5% eller mindre, av 1 Kl. til 5 Kl., Sammenfildrede røtter / rottugge

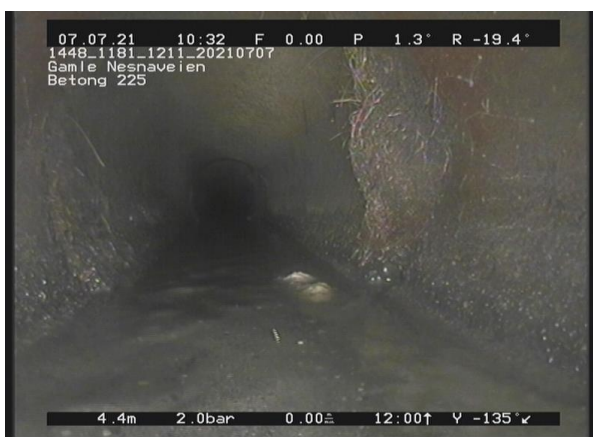
3, 00:01:30, 4.40m
Røtter, reduksjon av tverrsnittsarealet er mellom 5 - 15%, av 1 Kl. til 5 Kl., Sammenfildrede røtter / rottugge

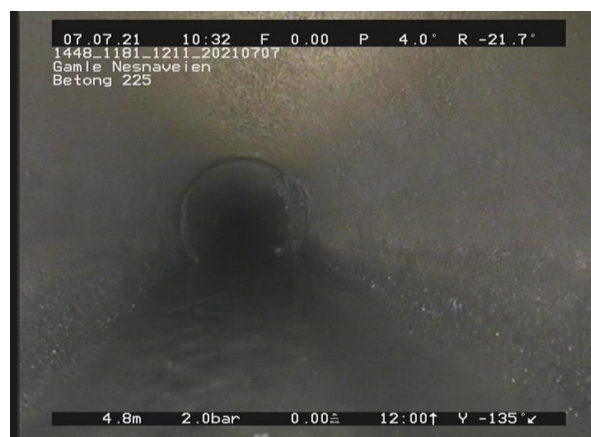
4, 00:01:40, 4.88m
Korrosjon/Slitasje, Økende ruhet (rørveggen er noe påvirket), av 12 Kl. til 12 Kl.

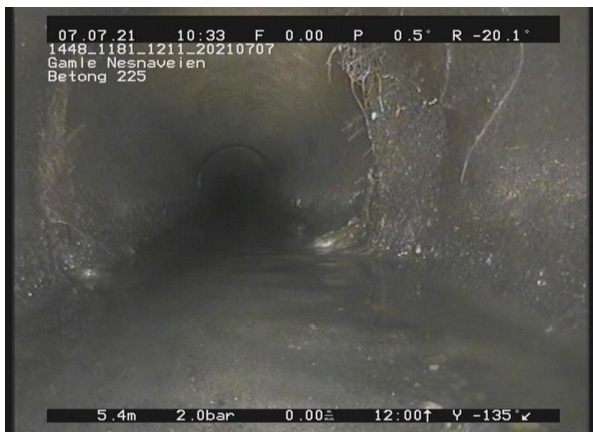
5, 00:01:50, 5.42m
Røtter, reduksjon av tverrsnittsarealet er mellom 5 - 15%, av 1 Kl. til 5 Kl., Sammenfildrede røtter / rottugge

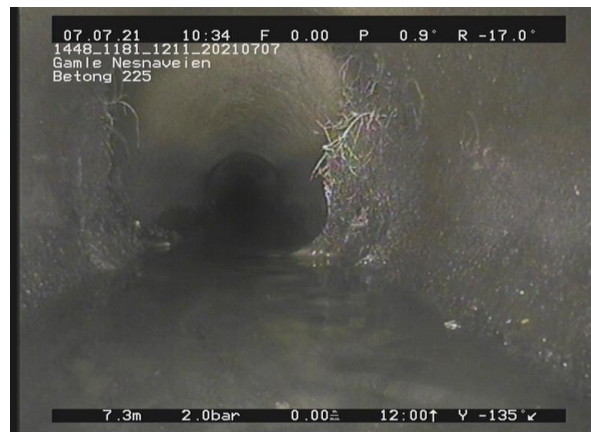
6, 00:02:09, 7.39m
Røtter, reduksjon i tverrsnittsarealet er mellom 15 - 30%, av 2 Kl. til 10 Kl., Sammenfildrede røtter / rottugge

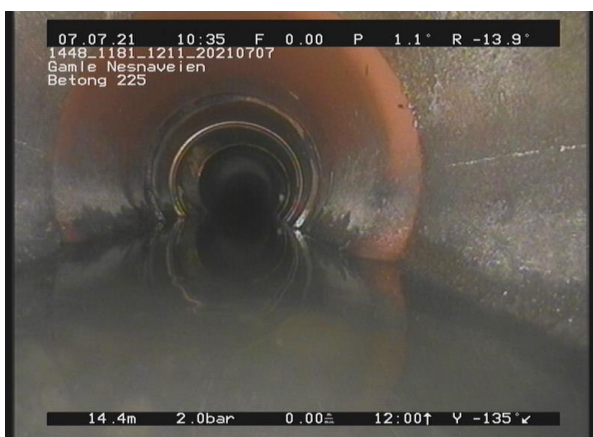
7, 00:03:12, 14.40m
Materialendring til, Plast

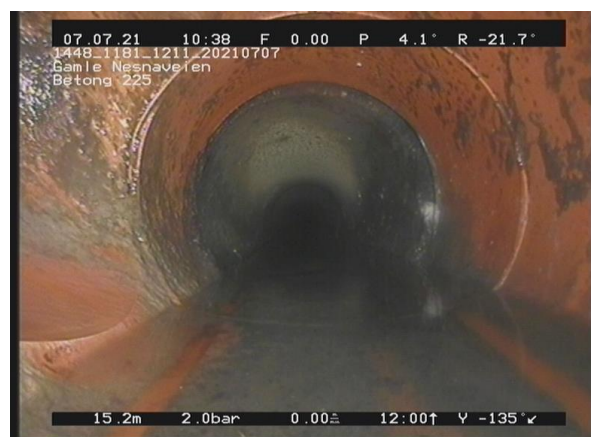
8, 00:04:31, 15.25m
Forsk. skjøt forskyvningen er mellom halve og hele rørtykkelsen, av 11 Kl. til 5 Kl., Tverrforskjøvet

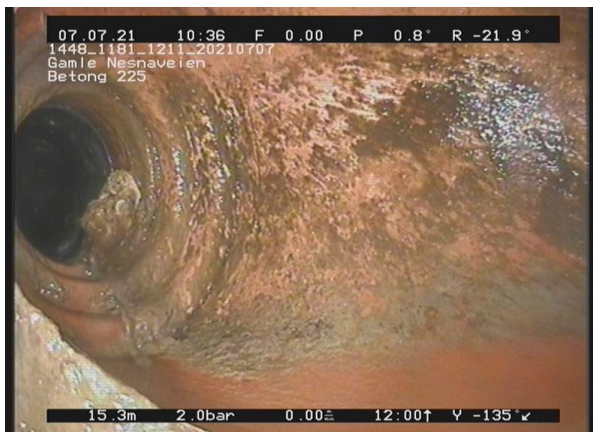
9, 00:03:43, 15.32m
Tilkopling, Prefabrikkert grenrør. på 9 Kl.

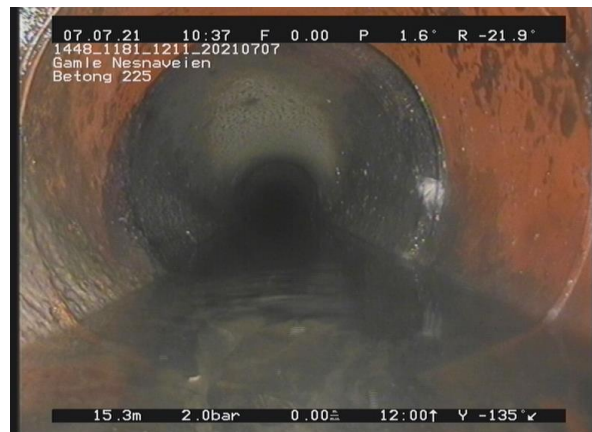
10, 00:03:58, 15.34m
Materialendring til, Betong

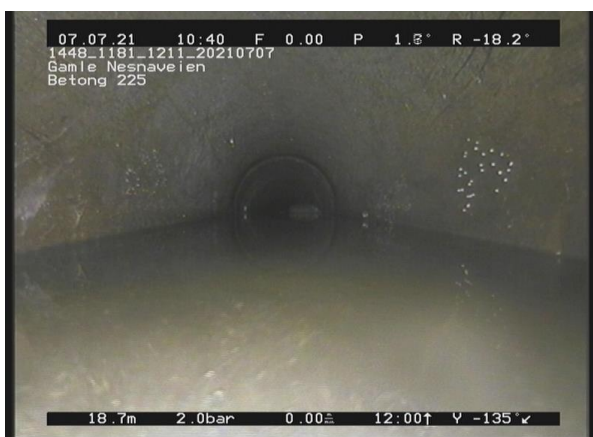
11, 00:05:20, 18.72m
Korrosjon/Slitasje, Økende ruhet (rørveggen er noe påvirket),
av 12 Kl. til 12 Kl.

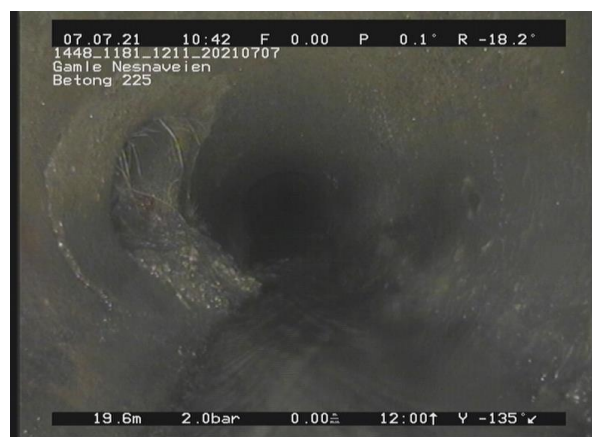
12, 00:05:41, 19.64m
Tilkopling, Kjerneboret tilkopling på 9 Kl.

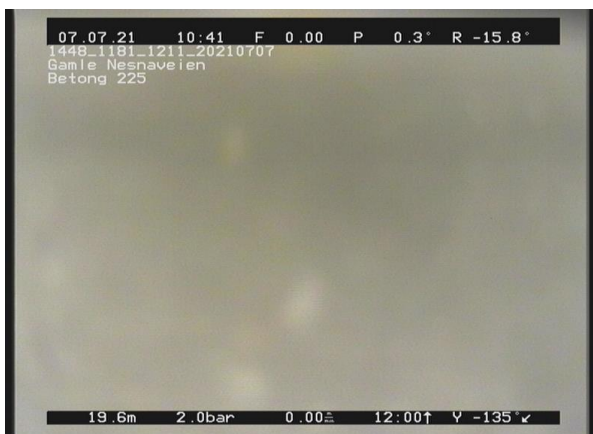
13, 00:05:33, 19.65m
Vannivå, 50%, start

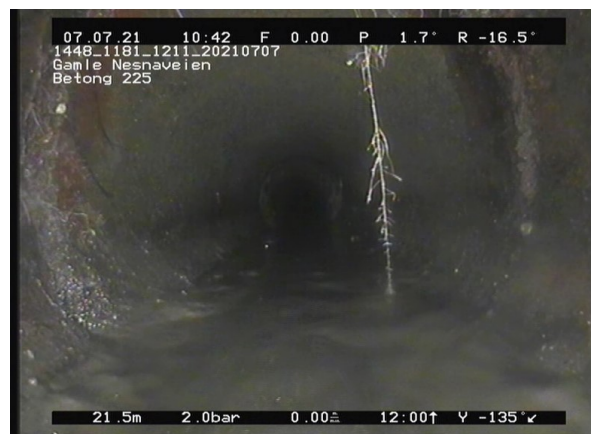
14, 00:06:02, 20.50m
Vannivå, 5%, ende

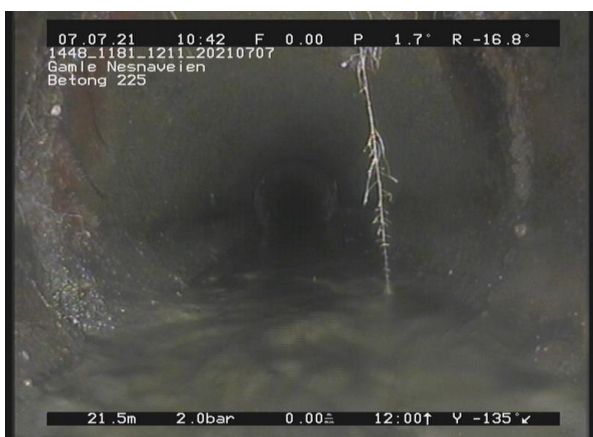
15, 00:06:02, 21.56m
Røtter, reduksjon i tverrsnittsarealet er 5% eller mindre, på 12 Kl., Enkelte fine rottråder

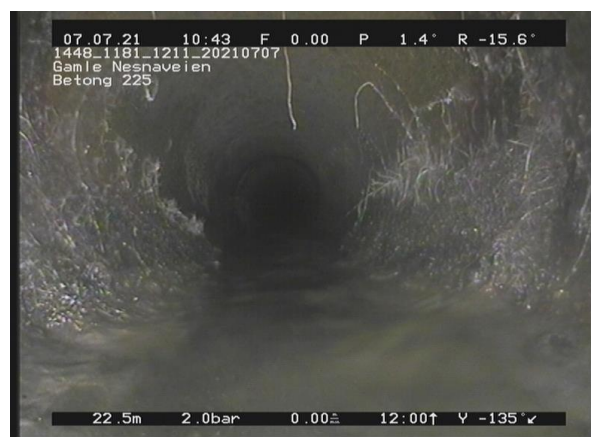
16, 00:06:18, 22.59m
Røtter, reduksjon av tverrsnittsarealet er mellom 5 - 15%, av 4 Kl. til 8 Kl., Sammenfildrede røtter / rottugge

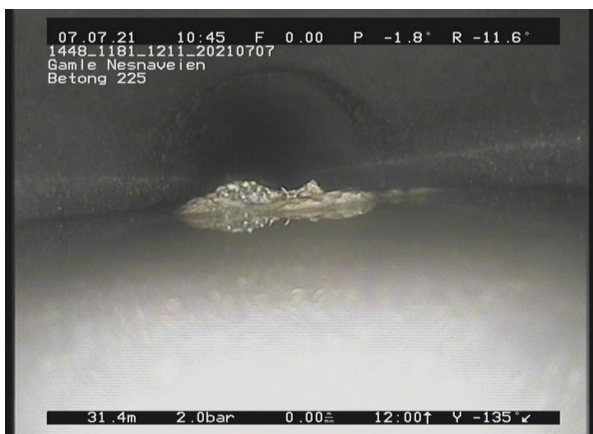
17, 00:07:38, 31.47m
Vannivå, 30%, start

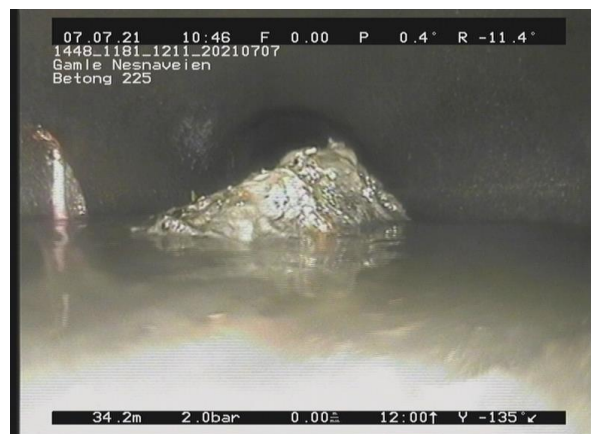
18, 00:07:58, 34.29m
Sedimentering, dybde på avsetning er mellom 5-15%, av 5 Kl. til 7 Kl., Sanitaeravfall

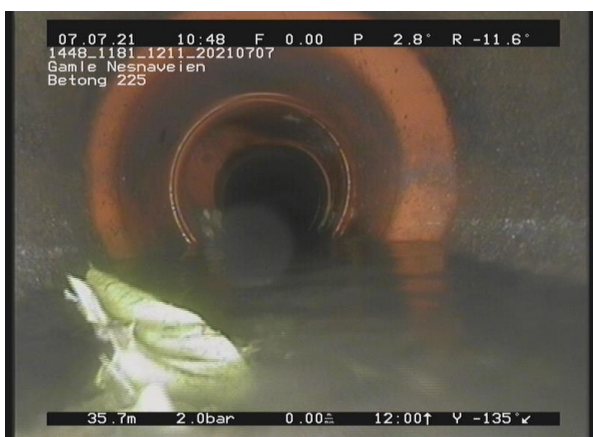
19, 00:08:14, 35.70m
Materialendring til, Plast

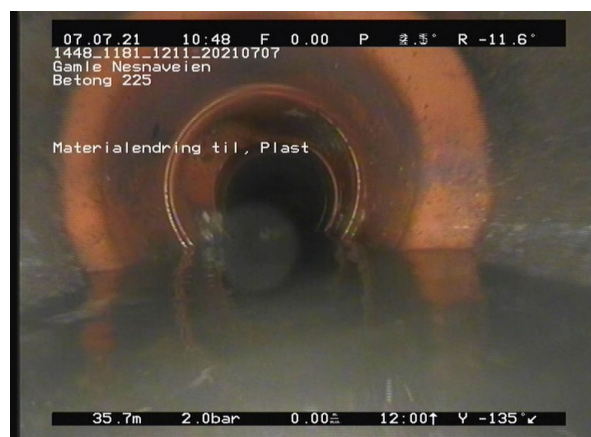
20, 00:08:15, 35.80m
Vannivå, 5%, ende

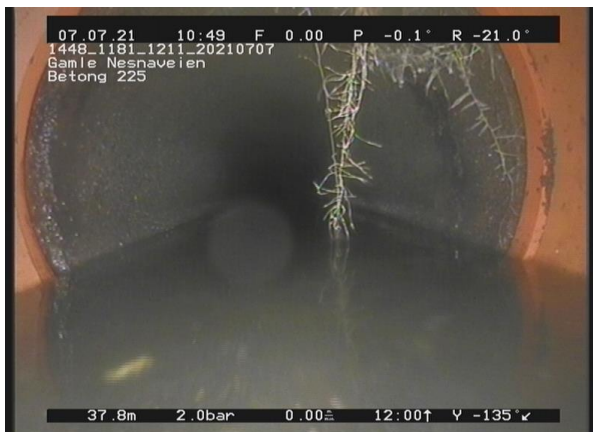
21, 00:08:41, 37.86m
Materialendring til, Betong

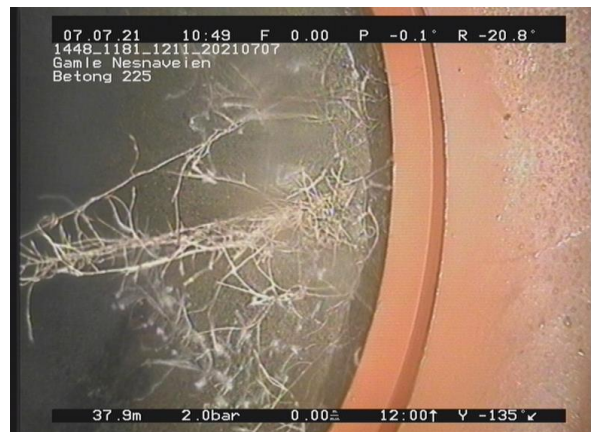
22, 00:08:50, 37.99m
Røtter, reduksjon i tverrsnittsarealet er 5% eller mindre, av 1 Kl. til 3 Kl., Enkelte fine rottråder

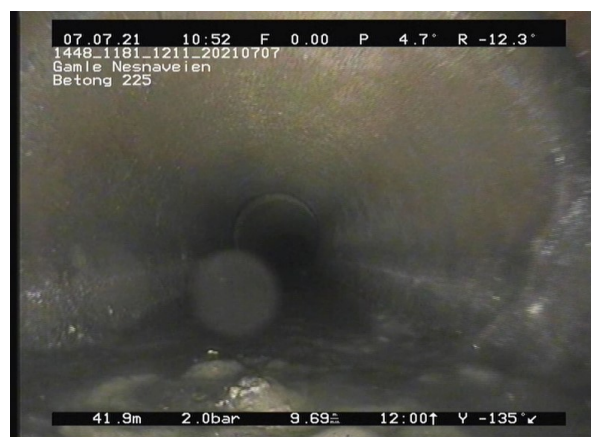
24, 00:09:34, 41.40m
Vannivå, 5%, ende / Mulig svanke
