Strekkinspeksjon - 07.07.2021 - 1490

Dato 07.07.2021	Kamera	Avrenning	Ledningsidentitet 1490	No 9
Prosjektnavn Båsmo_Vest_Ferdig	Lagringsmedia Flyttbar disk	Inspeksjonsbil Mercedes Sprinter kamerabil	Operatør SLZ	Skadepoeng 43

By/Sted Mo i Rana	Oppstrøms Kum 1211	Rørlengde [mm] 1 000
Gate/Vei Gamle Nesnaveien	Opp. kum type	Seksjon lengde [m] 56,45
Overlate forhold	Nedstrøms Kum 1244	Inspisert lengde [m] 56,45
Fra kart	Ned. kum type	Byggeår
Profil sirkulært 375mm	Inspeksjonsformål Andre, se anmerkingsfelt	
Ledningstype Avløp felles	Inspeksjonsmetode Rørinspeksjon med videokamera	
Type foring:	Inspeksjons retning Medstrøms	
Foringsmateriale:	Rengjøring Rengjort	
Materiale Betong	Anmerkning Planmessig vedlikeholdsplan

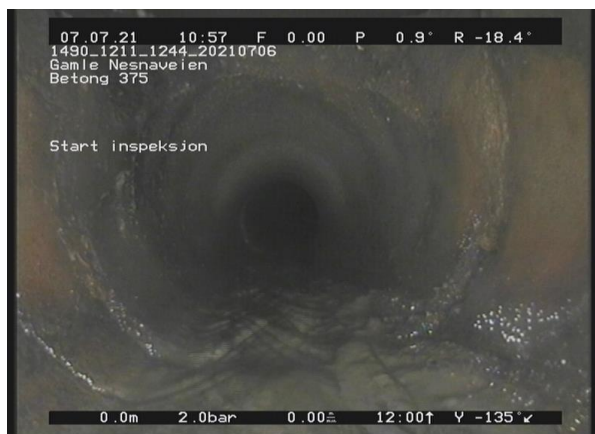
1:347	m +	Kode	Observasjon	MPEG	Foto	Grad	Vann
1211	0.00	SI	Start inspeksjon / Feil dimensjon fra 1211, 225 korrekt dimensjon. Kum ikke på kart 11m fra 1244, dimensjonsendring forventet der.	00:00:00	1	0,00	5 %

1, 00:00:00, 0.00m
 Start inspeksjon / Feil dimensjon fra 1211, 225 korrekt dimensjon. Kum ikke på kart 11m fra 1244, dimensjonsending forventet der.

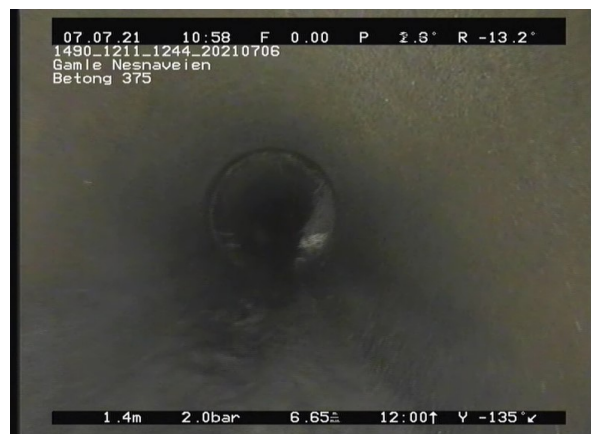
2, 00:00:16, 1.40m
 Korrosjon/Slitasje, Økende ruhet (rørveggen er noe påvirket), av 4 Kl. til 8 Kl.

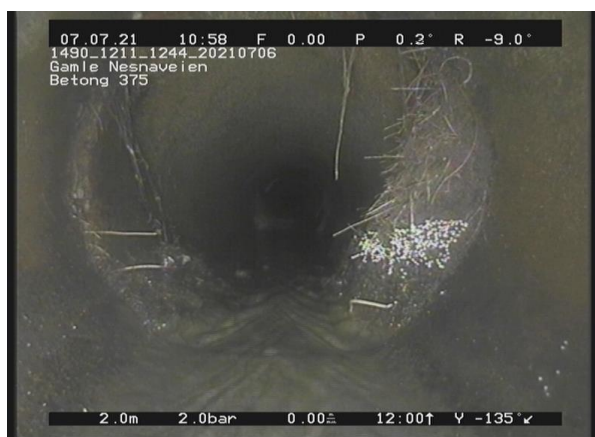
3, 00:00:21, 2.00m
 Røtter, reduksjon i tverrsnittsarealet er mer enn 30%, av 2 Kl. til 5 Kl., Sammenfiltrede røtter / rottugge

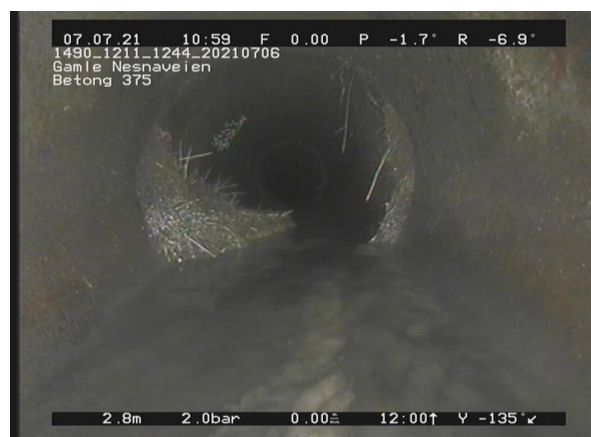
4, 00:00:34, 2.89m
 Røtter, reduksjon i tverrsnittsarealet er mer enn 30%, av 2 Kl. til 10 Kl., Sammenfiltrede røtter / rottugge

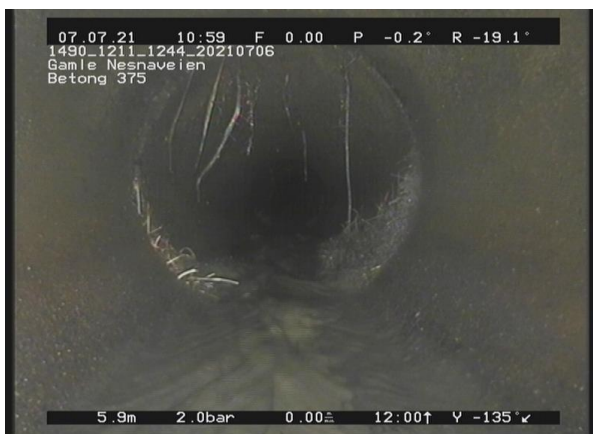
5, 00:00:55, 5.90m
Røtter, reduksjon av tverrsnittsarealet er mellom 5 - 15%, av 12 Kl. til 12 Kl., Enkelte fine rottråder

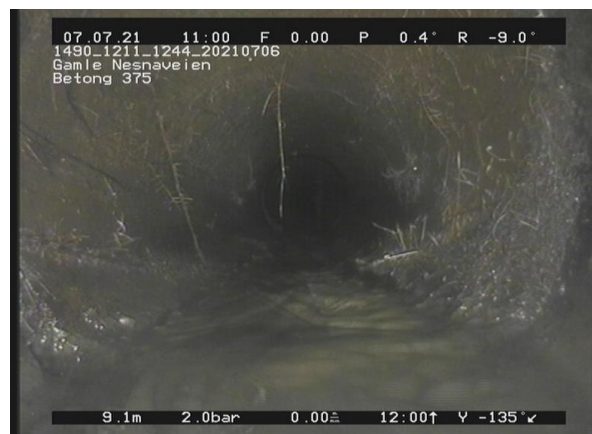
6, 00:01:18, 9.11m
Røtter, reduksjon i tverrsnittsarealet er mellom 15 - 30%, av 12 Kl. til 12 Kl., Sammenfildrede røtter / rottugge

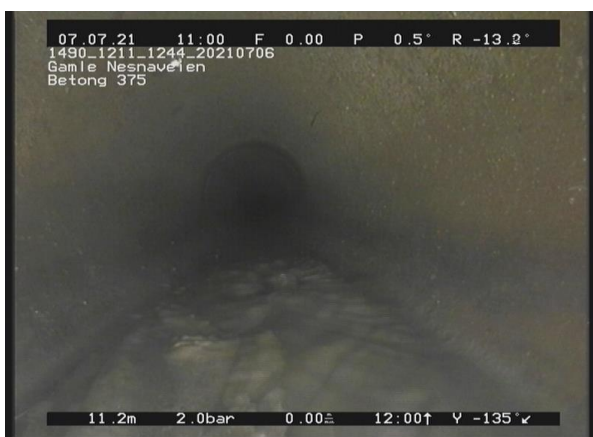
7, 00:01:35, 11.28m
Korrosjon/Slitasje, Økende ruhet (rørveggen er noe påvirket), av 2 Kl. til 9 Kl.

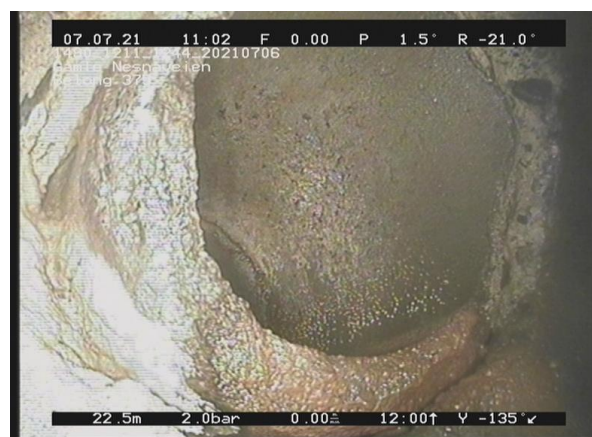
8, 00:03:06, 22.52m
Innstukket rør, Innstikk reduserer tverrsnittsarealet med 5 % eller mindre, av 9 Kl. til 10 Kl.

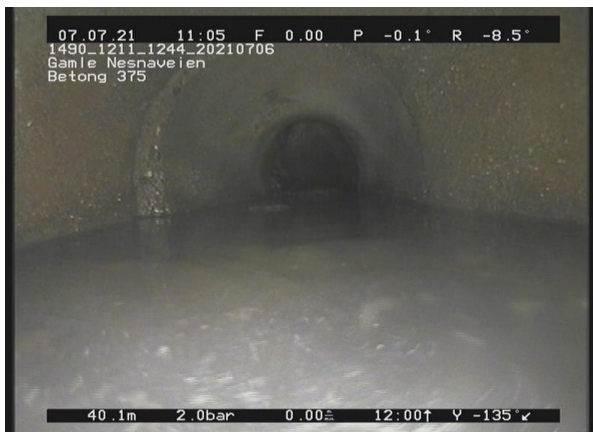
9, 00:05:06, 40.12m
Vannivå, 20%, start

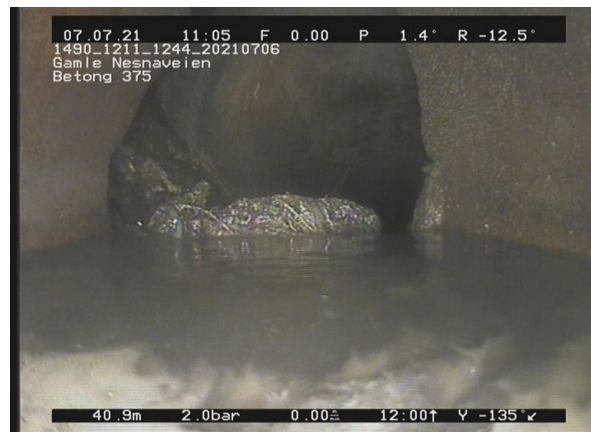
10, 00:05:16, 40.90m
Dimensjonsendring til, S 375 mm / overgravd kum og dimensjonsendring

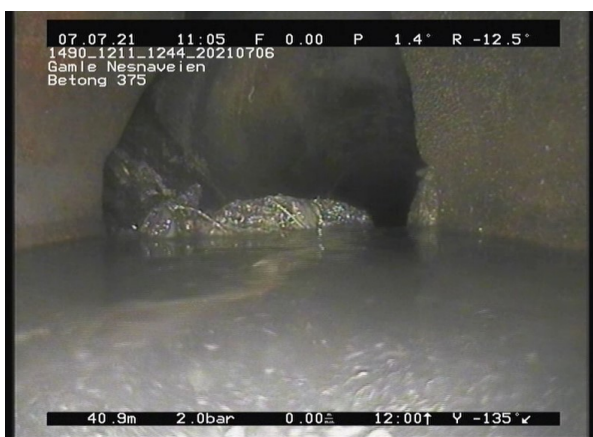
11, 00:05:16, 41.00m
Vannivå, 5%, ende

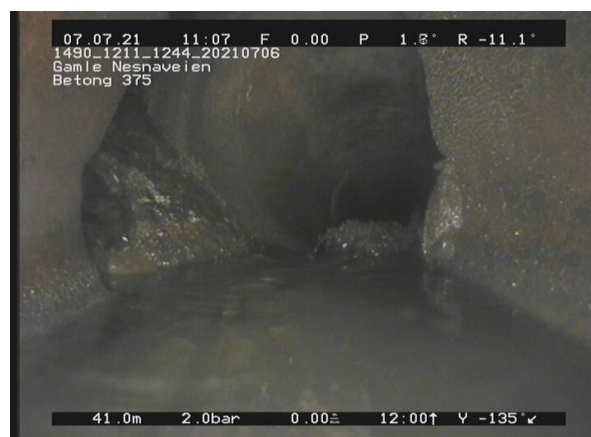
12, 00:05:34, 41.08m
Inspeksjon avbrutt, Andre / Møtepunkt for inspeksjon fra andre side.

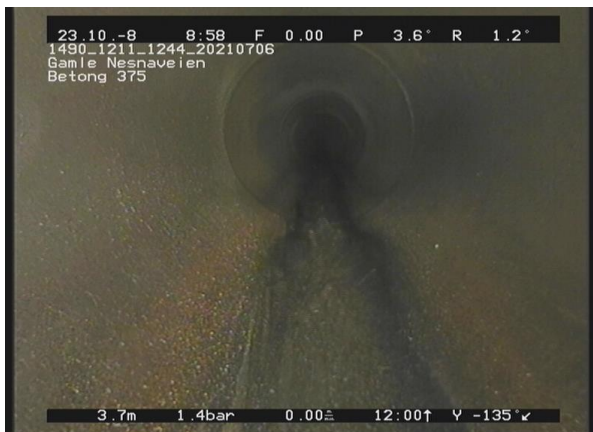
13, 00:00:26, 53.16m
Korrosjon/Slitasje, Økende ruhet (rørveggen er noe påvirket),
av 3 Kl. til 9 Kl.

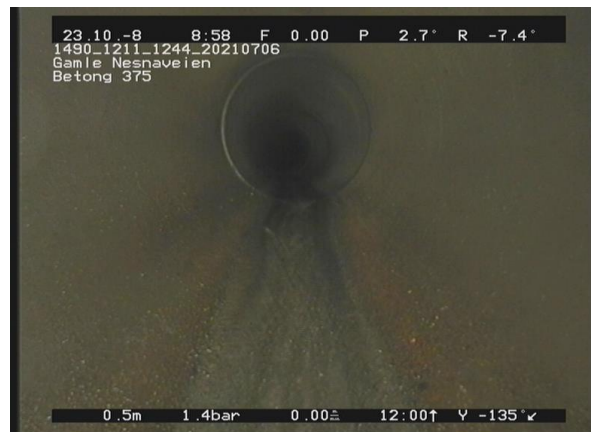
14, 00:00:03, 56.45m
Start inspeksjon
