Strekkinspeksjon - 13.11.2024 - 31815

13.11.2024	Kamera	Avrenning	Lsid 31815	No 6
Prosjektnavn Gamle Nesnaveien	Lagringsmedium type	Inspeksjonsbil	Operatør Dominik N	Skadepoeng 0

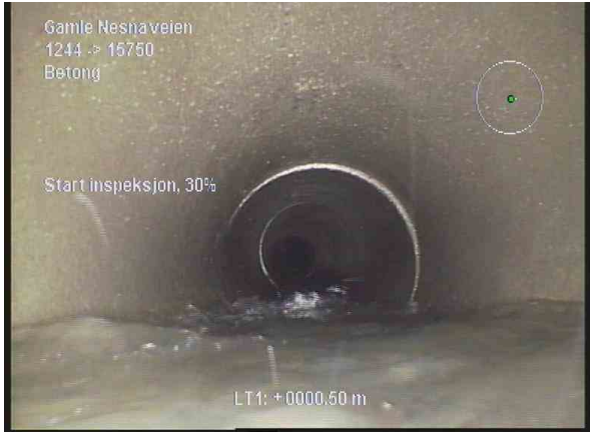
13.11.2024 144510_15750_1244_13112024_024601_037.jpg,
00:00:00, 0.50m
Start inspeksjon, 30% / Rennende vann

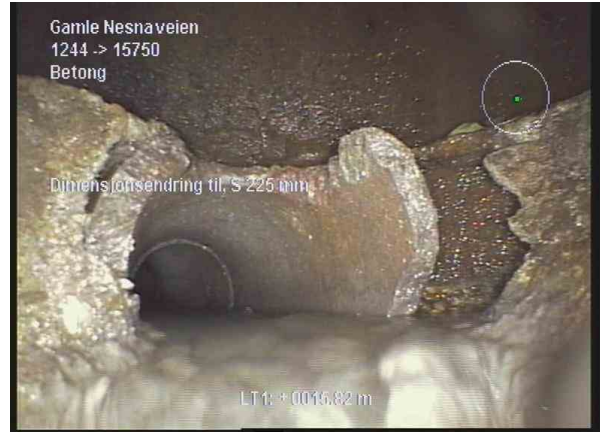
13.11.2024 144510_15750_1244_13112024_024601_038.jpg,
00:01:31, 15.80m
Dimensjonsendring til, S 225 mm

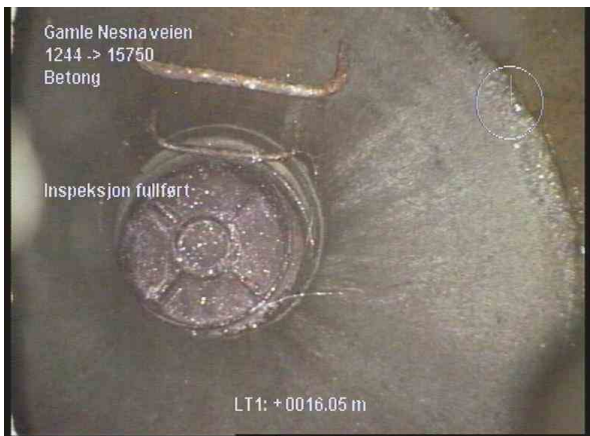
13.11.2024 144510_15750_1244_13112024_024601_039.jpg,
00:01:44, 16.00m
Inspeksjon fullført
