Hønefoss skole – bilder fra tak

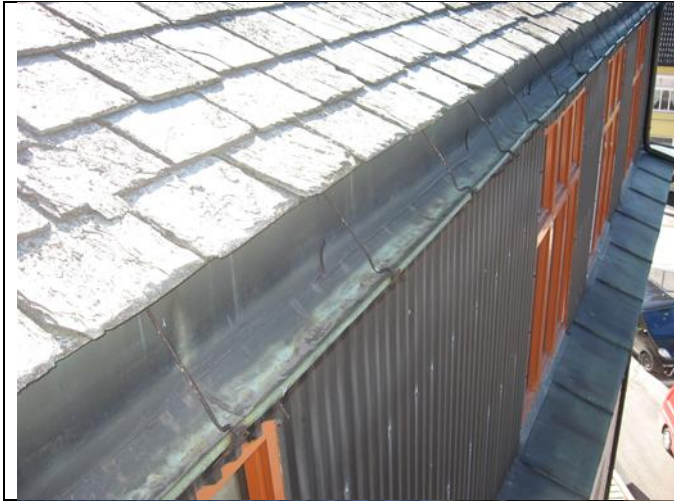
<p>Situasjonsplan Hønefoss skole;</p> <ul style="list-style-type: none">HeissjaktTårnBygningsdel «Øst»Bygningsdel «Sør»Lavt tak over trapp til kjellerLuftelyreLavt tak over teknisk rom/lager?Utstikk trapperomGymsalbygg/voksenopplæring (berøres ikke av arbeidene)
	<p>Bygningsdel «sør» - vestside; Bildet viser at skifer mangler og råtne sløyfer og lekter.</p>
	<p>Bygningsdel «sør» - vestside; Oversiktsbilde takflate.</p>

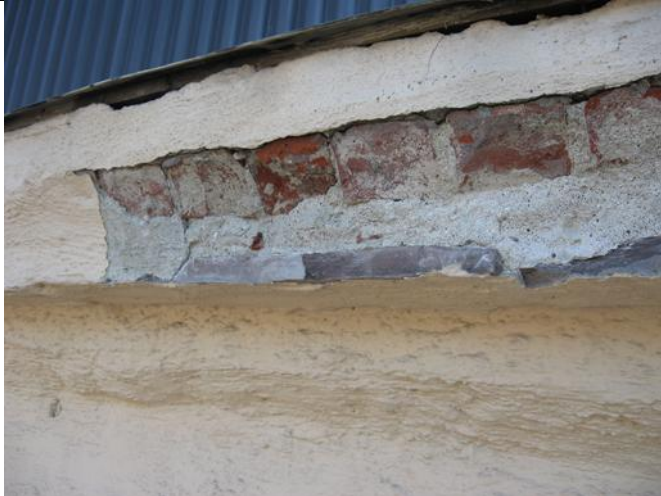
Bygningsdel «sør» - vestside;
Bildet vider overgang tak, platebeslått vegg
og beslag på utstikk mellom 2.etg og 3.etg.

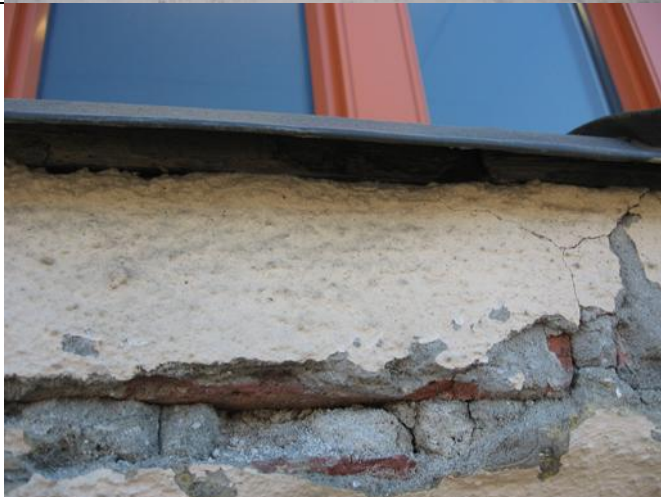
Bygningsdel sør – vestsiden;
Puss har løsnet fra takutstikk mellom 2.etg
og 3.etg.

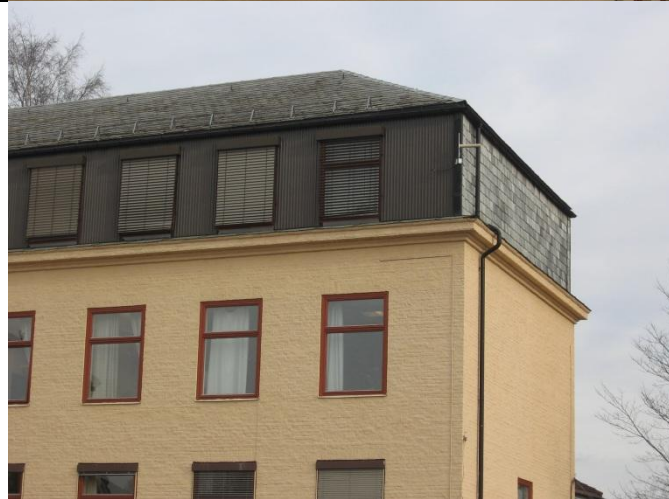
Bygningsdel «sør» - vestside;
Bildet viser innvendig hjørne med taknedløp som går inn i bygget.
Det er en veggventil ved siden av taknedløpet.
Merk at deler av 3.etg er kledd med skifer og resterende platebeslått.

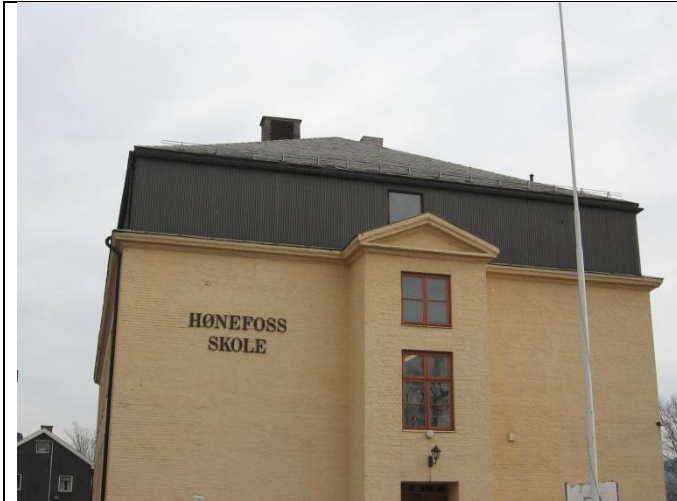
Oversiktsbilde;
Merk detaljer rundt klokketårn, beslag, nedløp etc.

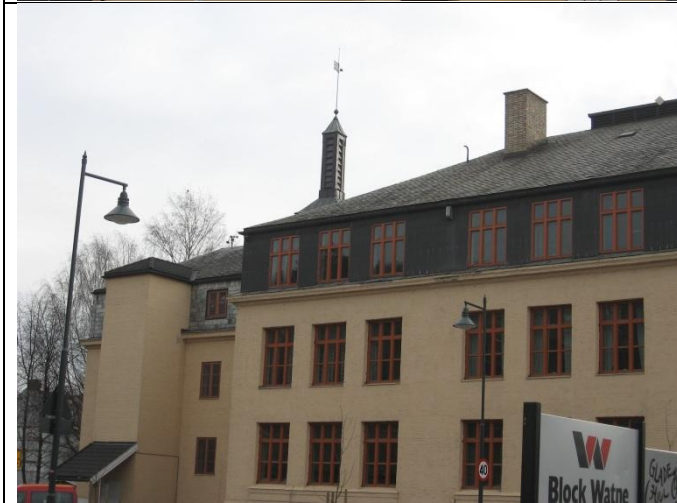
Bygningsdel «sør»;
Merk at takutstikk over trapperom ligger lavere enn hovedtak.

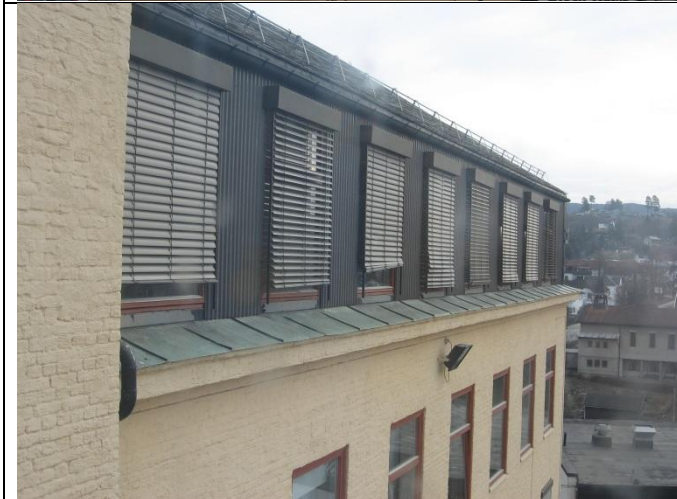
Bygningsdel «sør» - vestside;
Vi ser blant annet at taket over heissjakt.

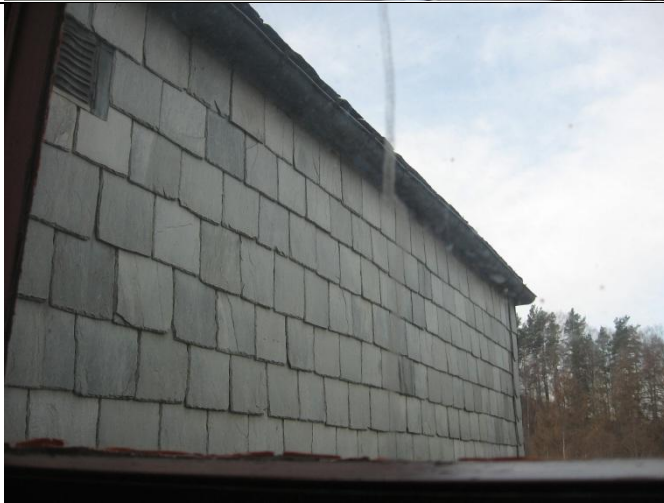
Bygningsdel «sør»
Detaljer på beslag mellom 2.etg og 3.etg.

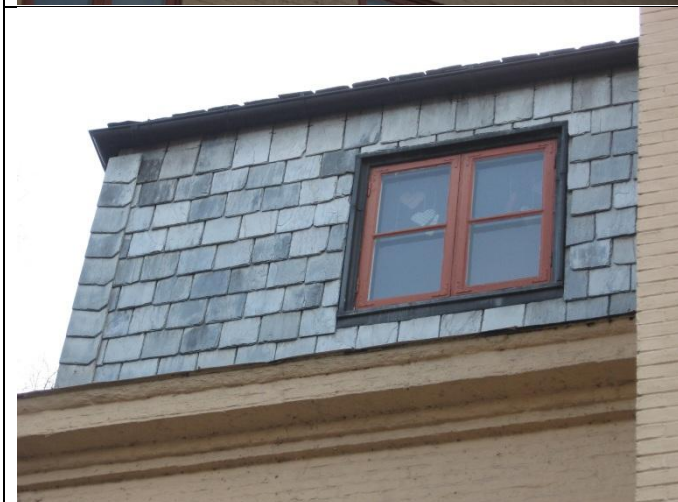
Bygningsdel «sør» - vestside
Skifer på 3.etg ved siden av heissjakt.
