**2012-05-10**

# HEGGEDAL STASJON

## STABILITET/TILSTAND

## HEGGEDAL STASJON STABILITET/TILSTAND

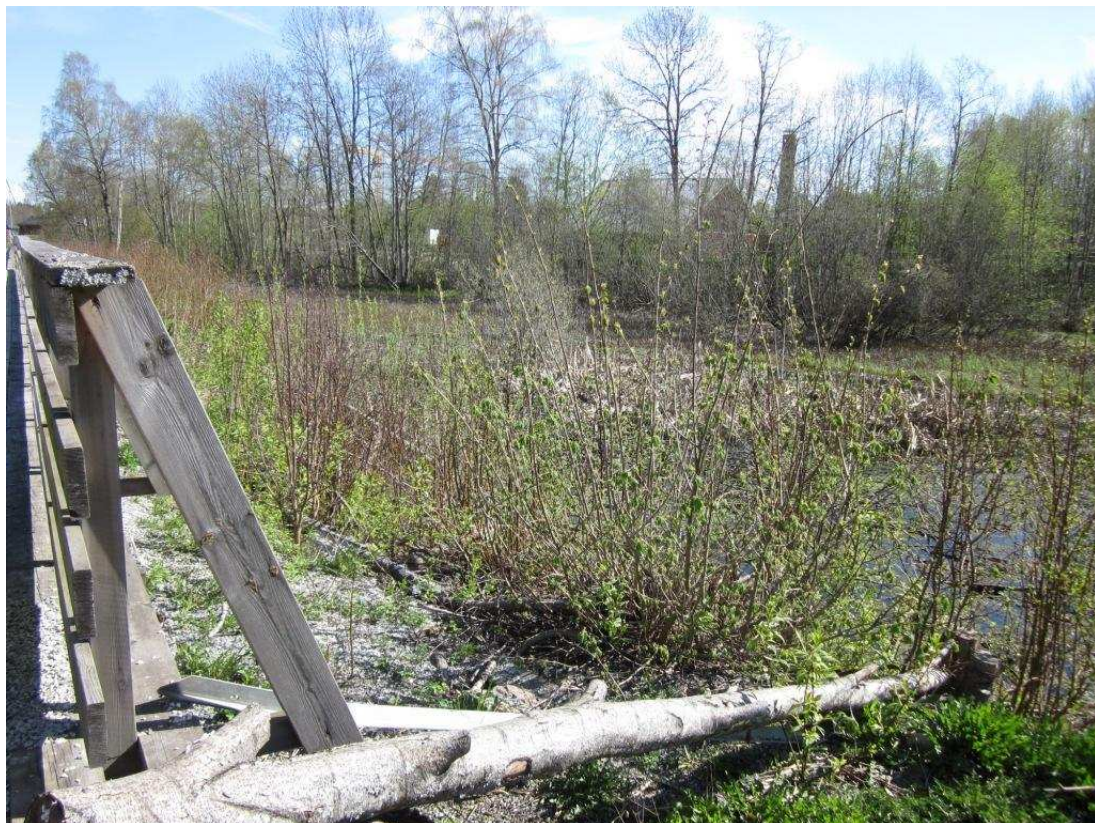
Vi ser at elven/tjernet på andre siden av sporene står ganske høyt. Vi anslår at dette vannet står ca 2 meter under murkronen på stasjonsbygningen.

Vi ser også grunnvannet i sluse inntil stasjonsbygningen står ca. 1,7 meter under murkrone.

Området på andre siden av sporene viser at grunnvannet står høyt

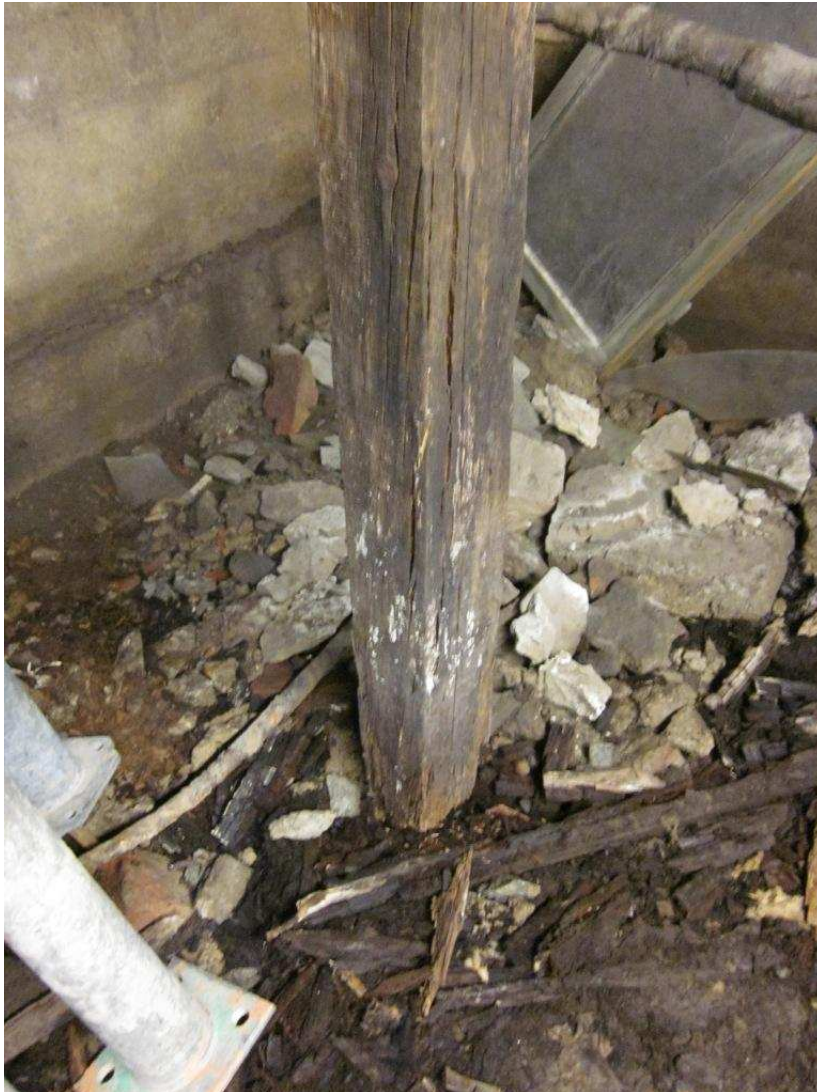
Kjelleren er ca 1,5 meter høy på det høyeste. Vi ser også at bæring av bjelkelag har vært forsøkt utbedret flere ganger. Kjelleren bærer preg av svært dårlig vedlikehold og mye av bæringen er ødelagt. Vi har fått opplyst at det har vært vannlekkasjer her og på det laveste punktet i kjeller er det fremdeles fuktig. Etter det vi ser av kapittel 1.2 står grunnvannet bare ca 20cm under laveste punkt i kjeller.

Trebæring råtner

Da tilstanden til bjelkelag og bæring for dette er svært dårlig, foreslår vi at hele bjelkelaget med bæring byttes. Dette gjelder den delen av krypkjelleren det er mulig å inspisere. Det vil være behov for å reetablere noen av søylefundamentene i krypkjelleren.

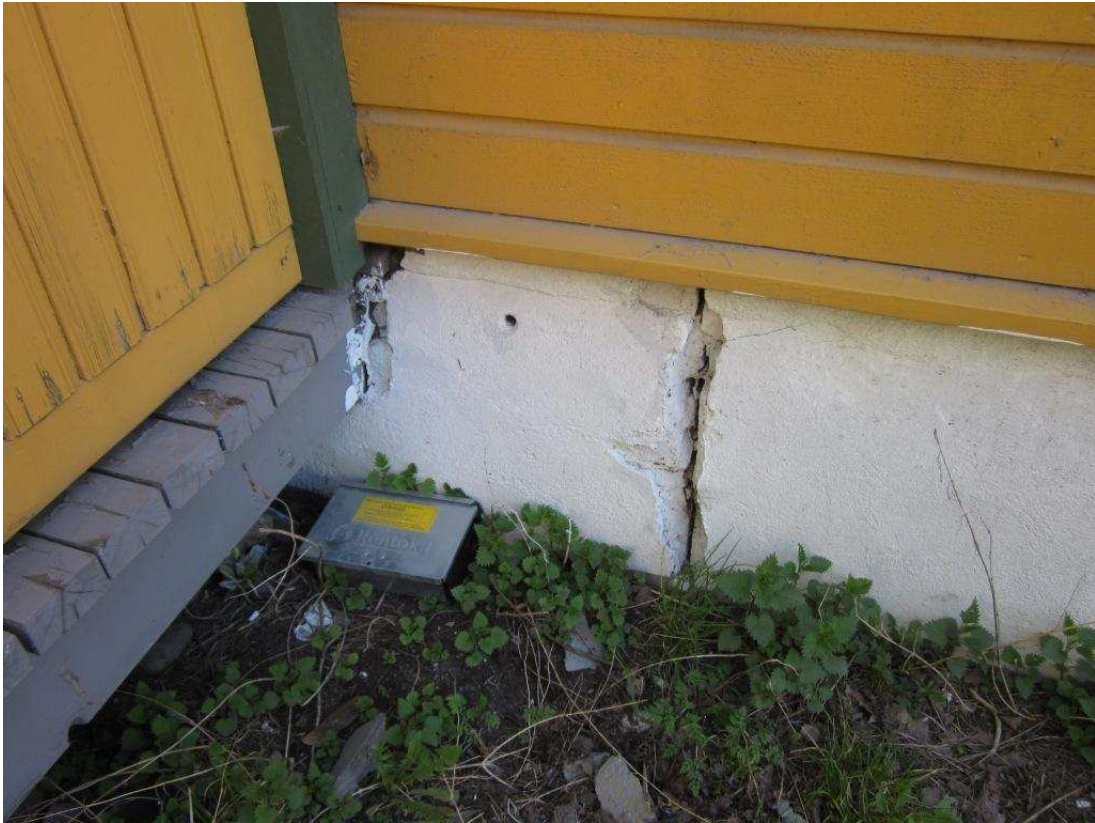
Grunnmuren rundt huset er stort sett oppmurt teglstein med en tykkelse på ca 45cm. Der muren ikke er pusset, ser vi at mørtel i fuger er ganske bra. Det er noen få vertikale sprekker i grunnmur, men vi vil allikevel si at tilstanden til grunnmuren er ganske bra.

**Vertikal sprekk i grunnmur**

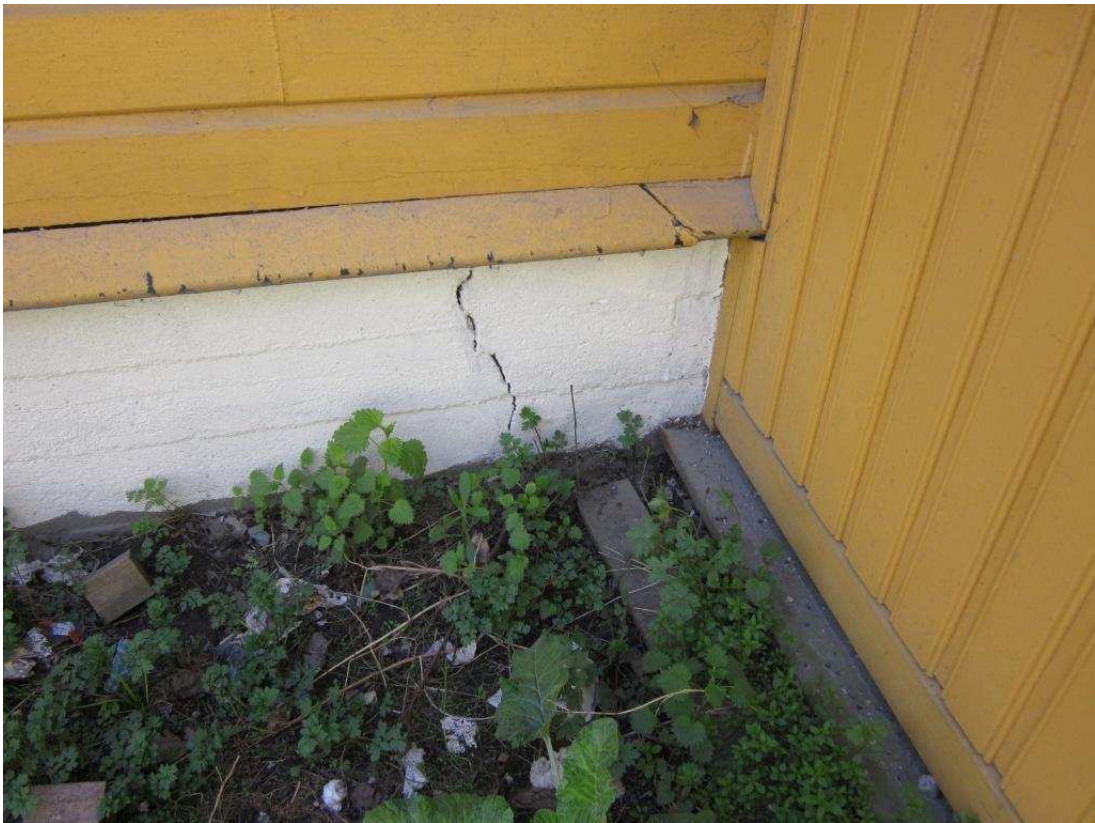
**Vertikal sprekk i grunnmur**

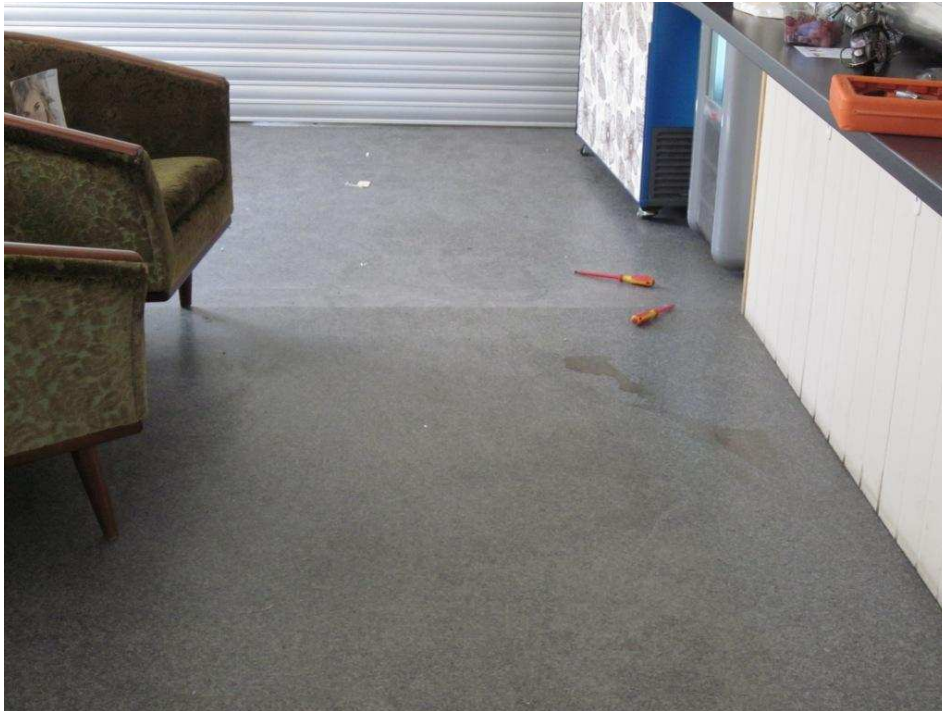
Andreas Lederhilger fra ISS Facility Service og medhjelper var på befaringsdagen i ferd med å stemple opp bjelkelaget over krypkjeller. Da første etasje brukes som cafe, var dette et meget viktig tiltak på kort sikt. Bjelkelaget i cafe'en var meget ujevnt og hadde på det meste en høydeforskjell på over 5cm. Bjelkelaget sviktet flere steder på grensen til det ubehagelige ved gange.

Høydeforskjell på bjelkelag i 1. etasje

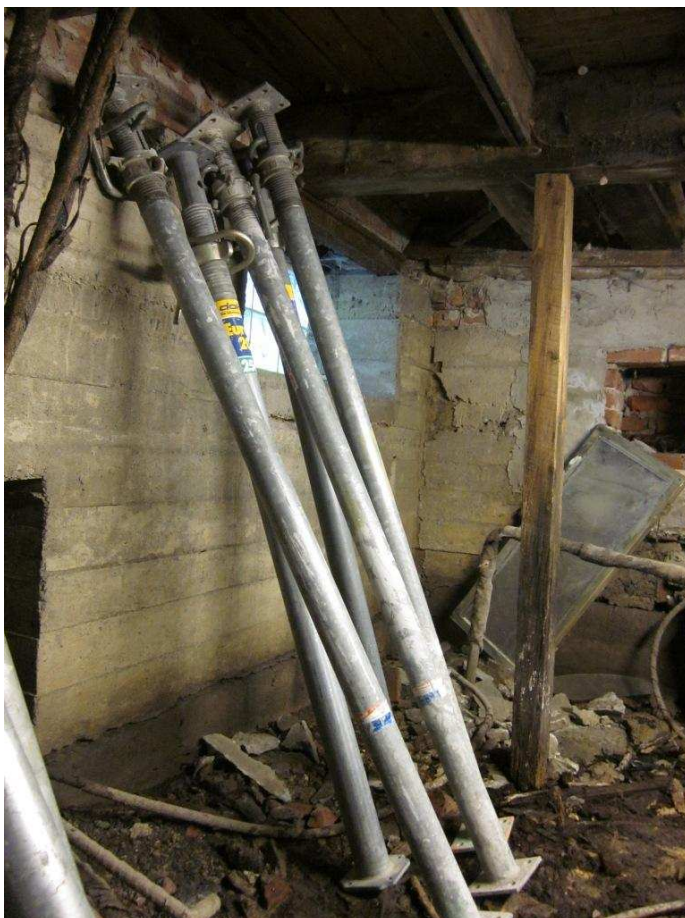
Stemplingsbein brukes som midlertidig oppstøttelse av bjelkelag

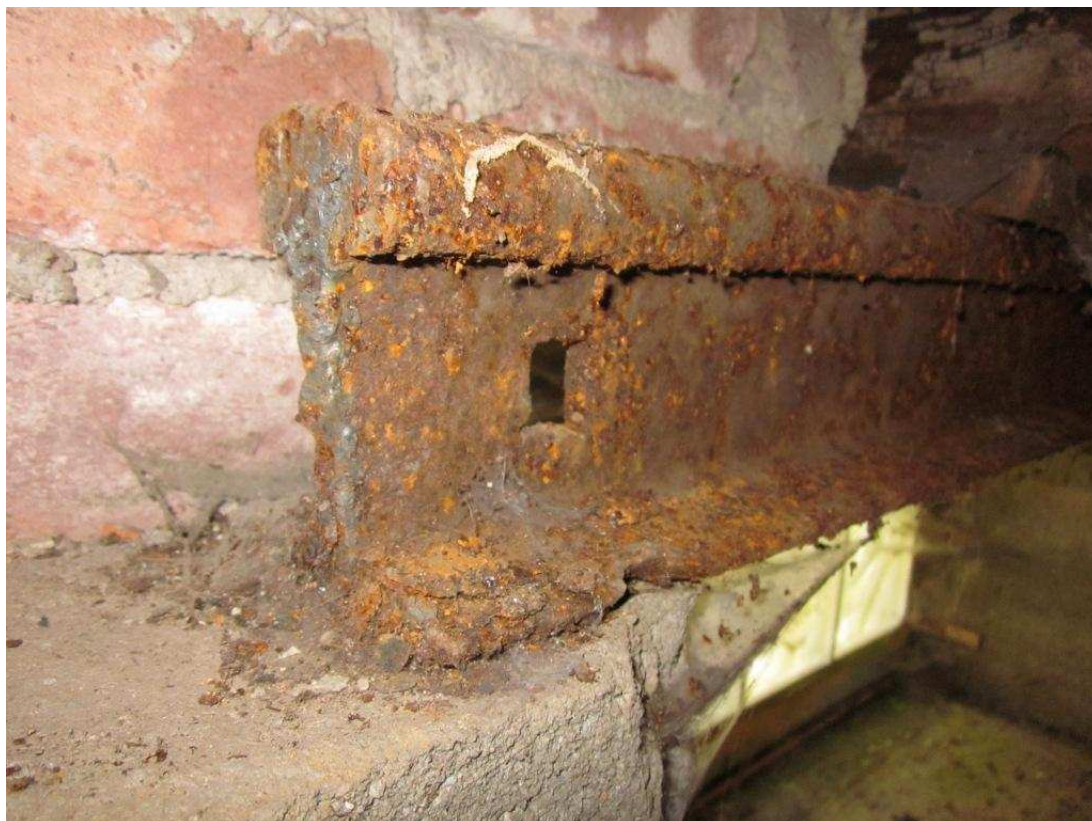
Bjelkelagets forfatning og oppstøttelsen av dette er elendig. Det gjelder stålskinner som ruster og ubehandlet treverk som har råtner. Tiltak for bjelkelaget er nødvendig, se kapittel 4.1.

**Stålbæring er noe svekket**

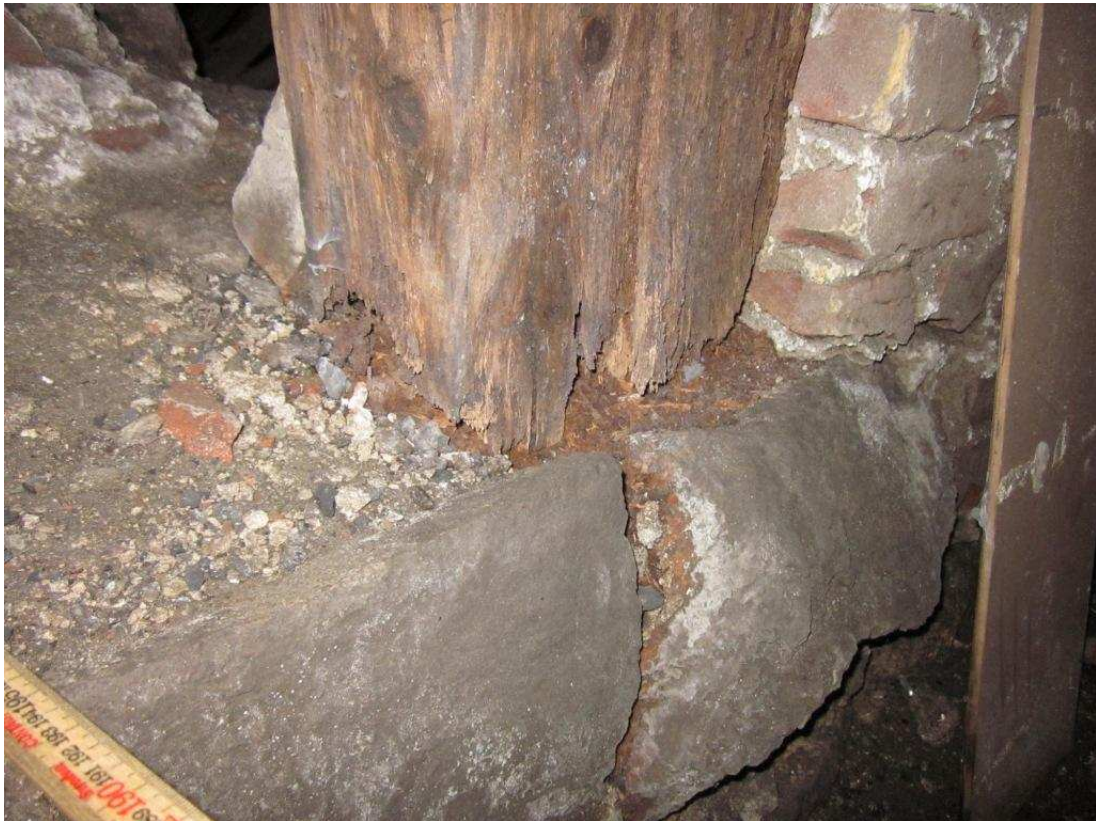
**Ubehandlet tre råtner**

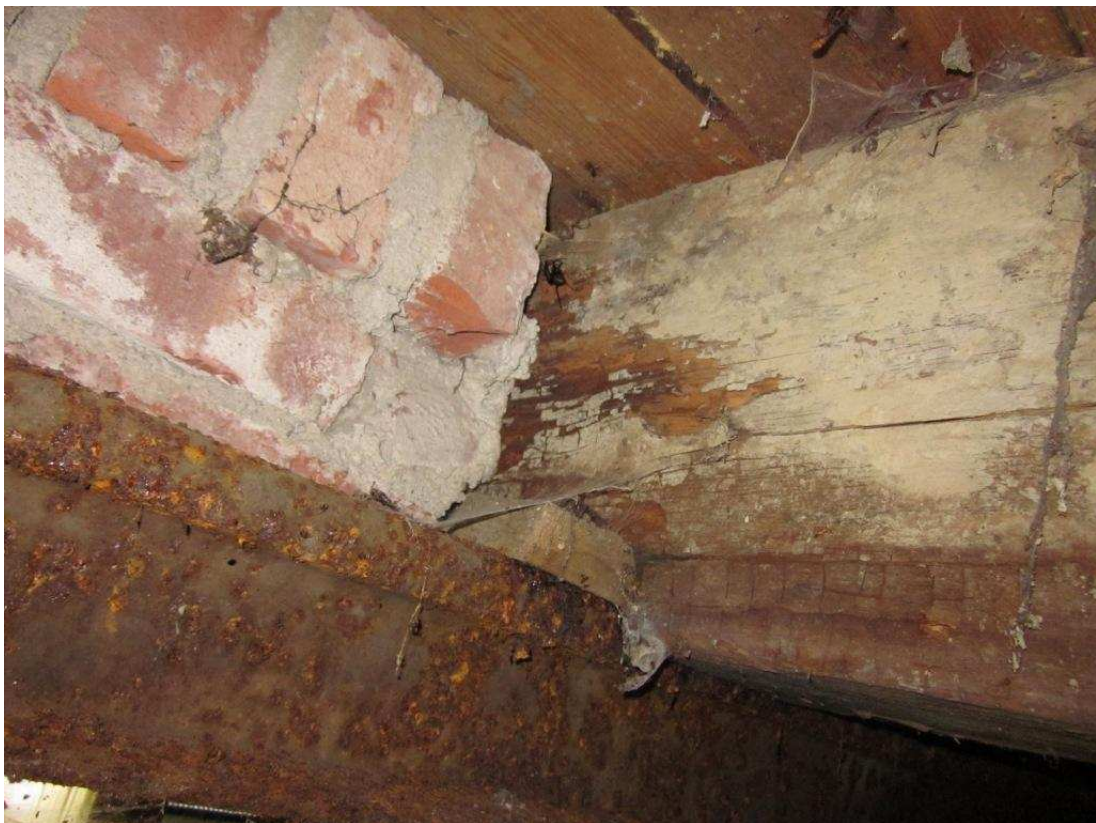
**Trebæring er svekket**

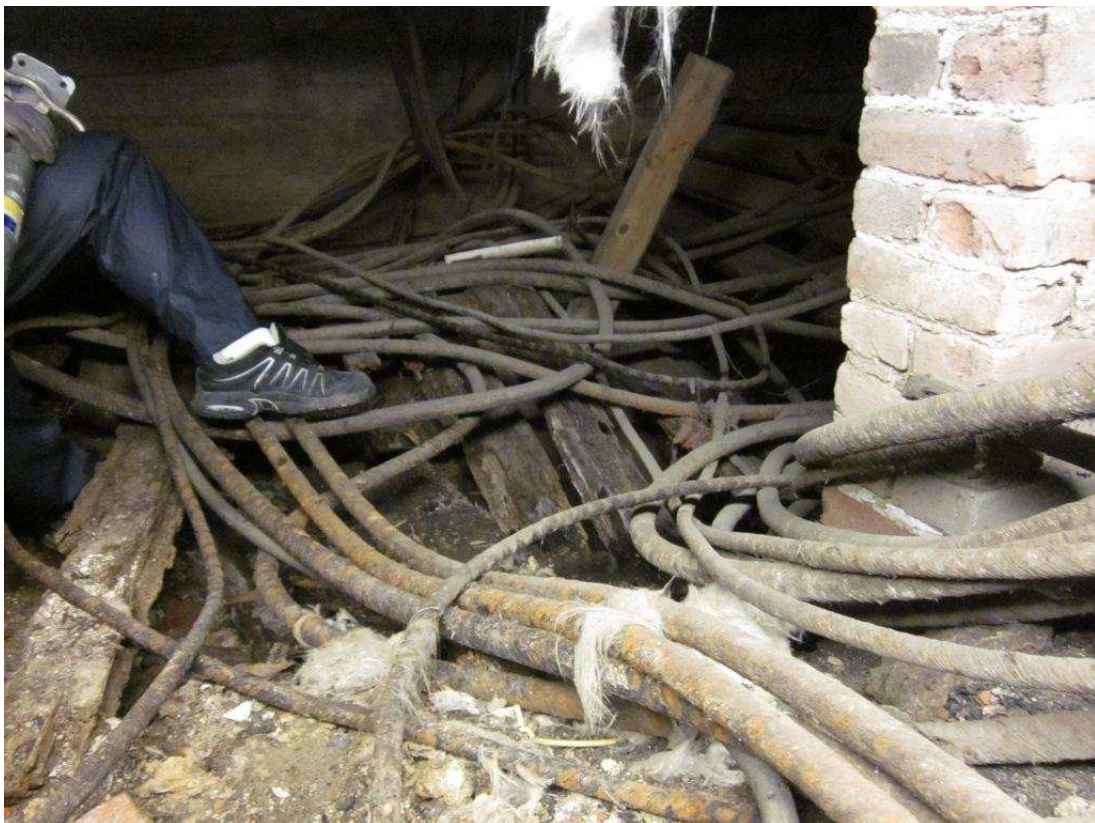
**Mye kabler og skrot i krypkjeller**

Vi foreslår at krypkjeller renskes for kabler og materialer. Den delen av krypkjeller som er mulig å inspisere men som ikke har støpt plate, bør fylles opp med sand med plastduk over eller evt. støpes igjen. Det bør etableres en bedre lufting med flere ventiler i grunnmur.
