HERADSBYGDA STADION - BANEUTBYGGING

RAPPORT FOR UTFØRTE GRUNNUNDERSØKELSER

Heradsbygda, mai 2007

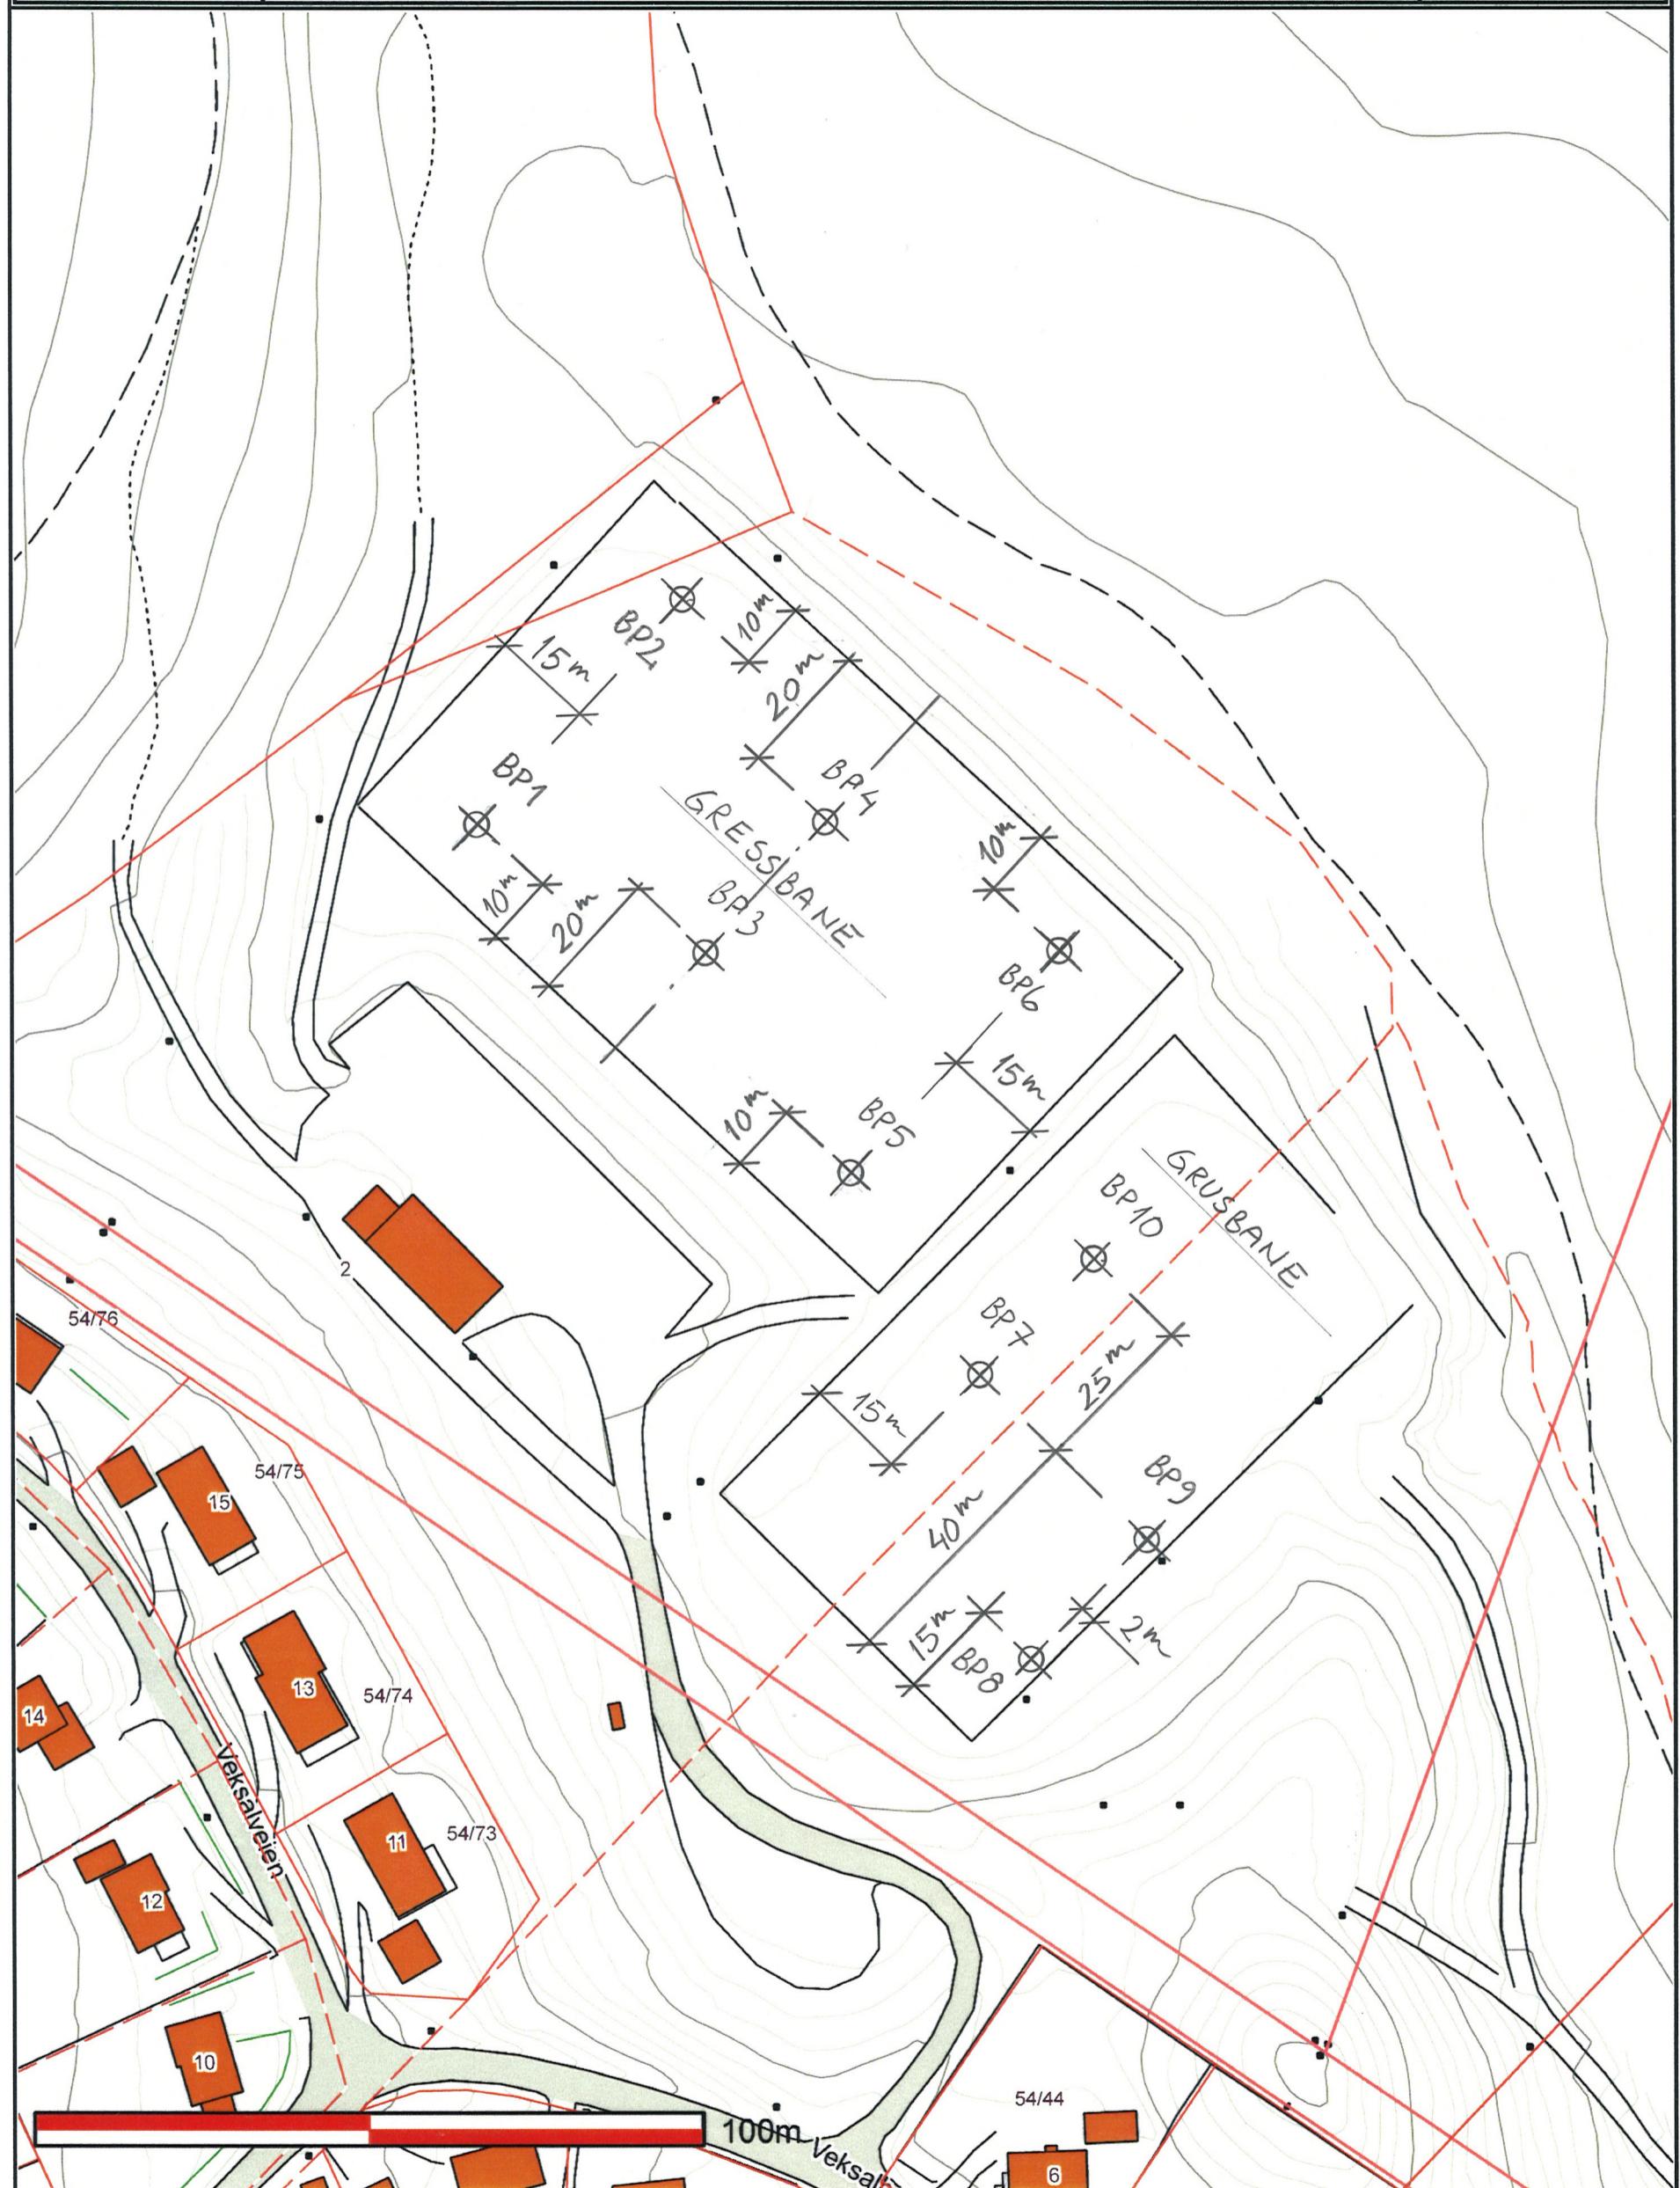
VEDLEGG 1

Det er tatt opp prøver fra 6 stk. borpunkter på dagens gressbane og 4 stk. borpunkter på dagens grusbane. Plassering av borpunktene BP1 - BP10 er vist på vedlagte kartutsnitt, se vedlegg 1.
