Besøksrapport

Prosjektnummer
521225100015

Prosjektadresse
Lom Samfunnshus
2686 LOM

Forsikringstype/Skadetype
Bygg
Miljø

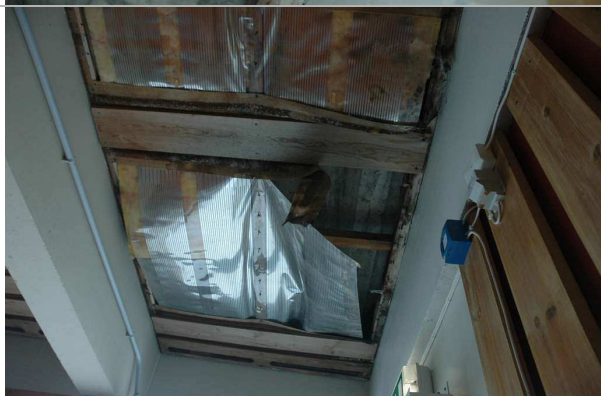
<p>Bilder 2:</p> <p>Synlig mugg mot yttervegg i takpanel. Luftespaltene for lufting over himling vises her mot betongveggen</p>
 	<p>Bilder 3:</p>

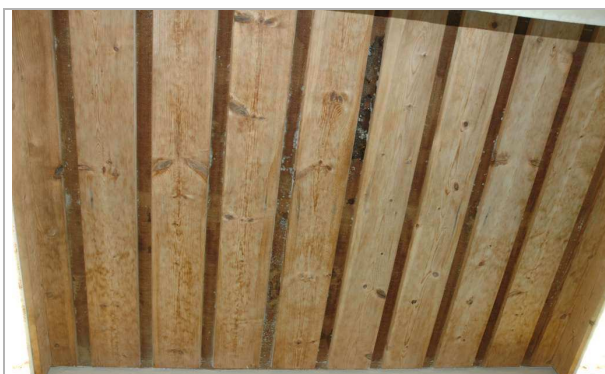
<p>Bilder 4:</p> <p>Her er panel, strie og isolasjon tatt ned. Eswa varme og isolasjon over der. Eswa varme bare ca. 1.5 m ut fra veggen langs ytterveggene på bygget.</p>
 	<p>Bilder 5:</p> <p>Mot yttervegg. Her er Eswa varme bak strie. Deretter sydd svart matte på ca. 2-5 cm. Hulrom over der igjen for lufting opp mot betong dekke. Sirkulasjon av luft over himling via luftespalter på hver side av rommet opp i hvert nedlektet felt.</p>
