Forsvarsbygg Skifte Eiendom

**Miljøsaneringsbeskrivelse for Frøy-anlegg i
Indre Troms**

Oppdragsnummer hos Norsas: 1314948

Utgivelsesdato: 05.10.2011

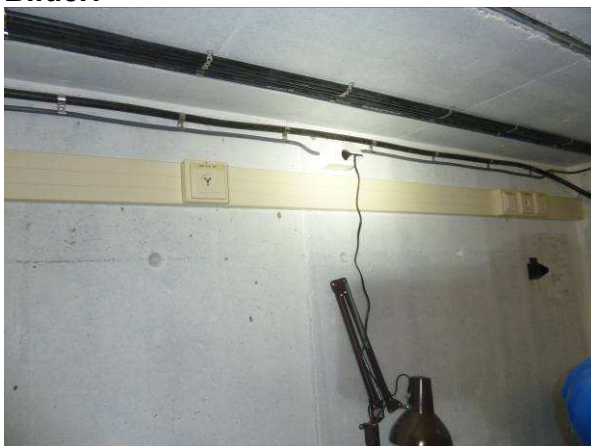
Det ble observert kabelskinner av plast på vegger i flere rom inne i inventar 1007 i Signaldalen. Det kan være kabelskinner av plast inne i anlegg som ikke ble kartlagt under befaringen.

Bilde 24 viser kabelskinne i plast i inventar 1007 i Signaldalen.

Alle kabelskinner deklarerer og leveres som farlig avfall med bly.

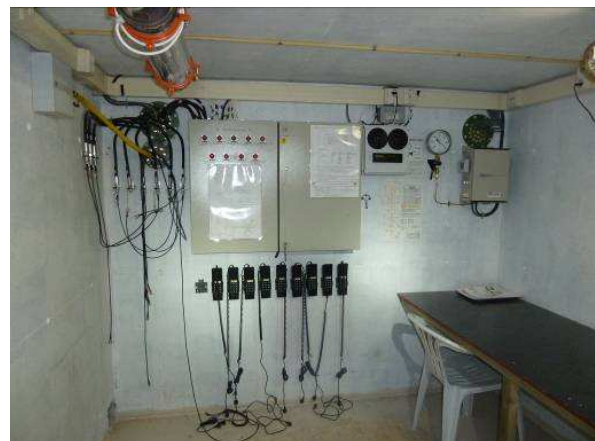
Bilde 25 viser kabelskinne i plast i inventar 1007 i Signaldalen.

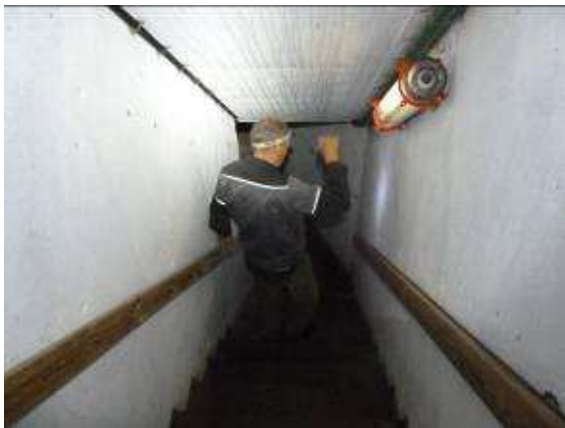
Det ble observert CCA-impregnert trevirke i stort sett alle inventarene som ble befart. Det antas at alt trevirke som befinner seg inne i underjordiske anlegg er CCA-impregnert og skal håndteres som farlig avfall. Trolig er det også CCA-impregnert trevirke i de anleggene som ikke ble befart.

Bilde 26 viser CCA-impregnert trevirke som gelender i trapp i inventar 1010 i Øvregård.

CCA-impregnert trevirke skal deklarerer og leveres som farlig avfall til godkjent mottak.

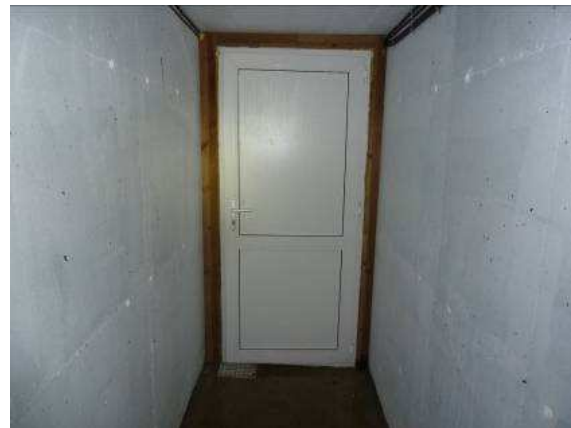
Bilde 28 viser CCA-impregnert trevirke rundt dørkarmen i inventar 1006 på Oteren.

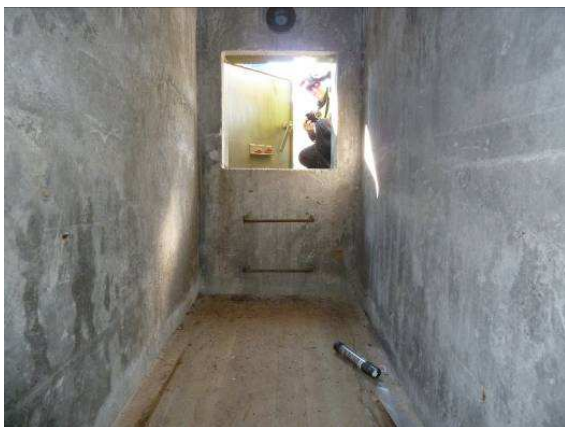
Bilde 27 viser CCA-impregnert trevirke som gulv i en mitr.-stilling E-1 i Kitdalen.

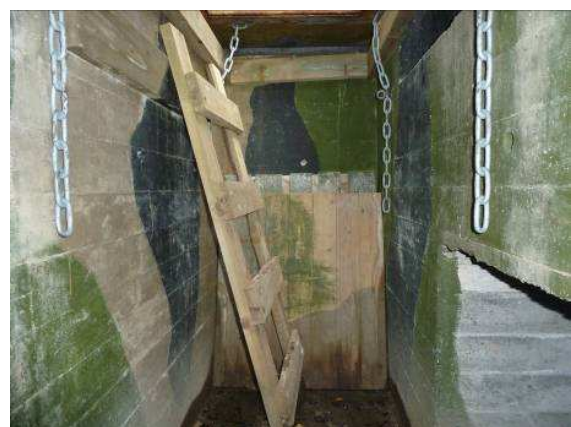
Bilde 29 viser stige av CCA-impregnert trevirke observert i inventar 1001 i Storfjord.

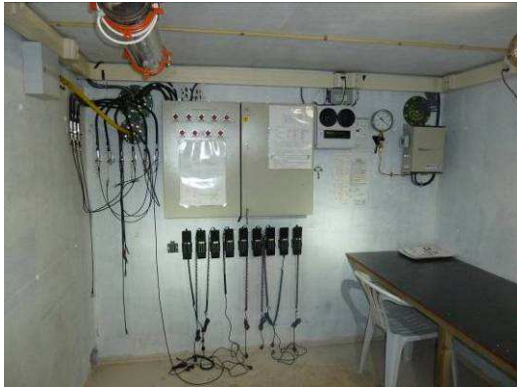
Bilde 30 viser sikringskapp, kabler og telefoner som er eksempler på EE-avfall. Bildet er fra inventar 1007 i Signaldalen.

EE-avfall leveres helt til godkjent mottak for EE-avfall, som vil demontere dette på riktig måte. Kabler, brytere, armaturer, ledninger mv. skal også leveres som EE-avfall. Lysrør og sparepærer deklarerer som farlig avfall og pakkes så de kommer hele frem til mottaket.

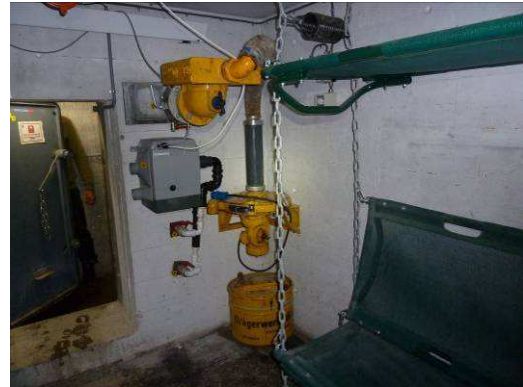
Bilde 32 viser eksempel på EE-avfall fra inventar 1001 i Storfjord.

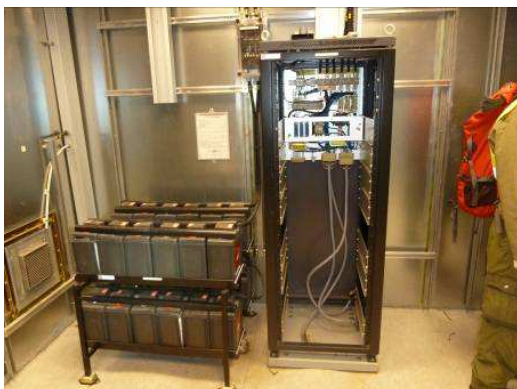
Bilde 31 viser batterier og sikringskapp som eksempel på EE-avfall fra inventar 1007 i Signaldalen.

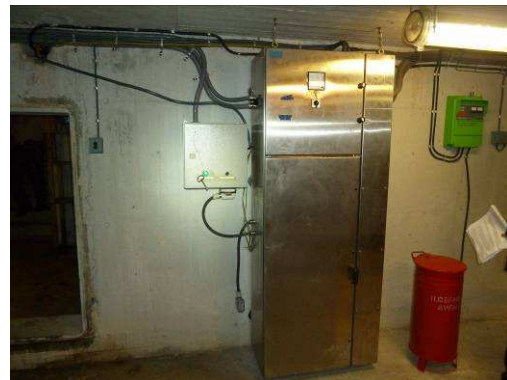
Bilde 33 viser EL-skap, kabler og lysstoffrør som eksempel på EE-avfall fra inventar 1018 i Kitdalen.

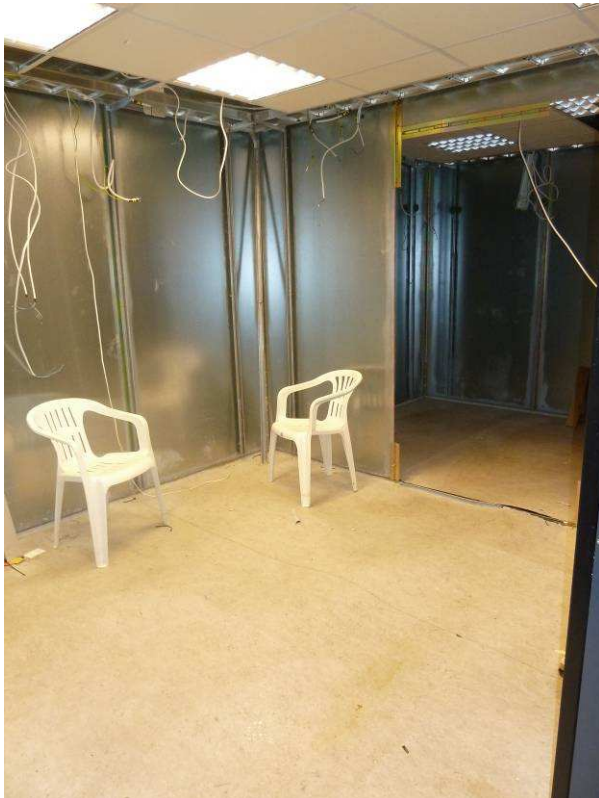
Det ble observert PVC-gulvbelegg i ett rom i inventar 1007 i Signaldalen. Gulvbelegget er ikke prøvetatt da det er dyrere å foreta en slik prøvetaking enn å levere alt belegget som farlig avfall.

Bilde 34 viser gulvbelegg som skal håndteres som farlig avfall i inventar 1007 i Signaldalen.

PVC-gulvbelegg deklarerer og leveres som farlig avfall med ftalater, med mindre det tas prøver som viser at det som blir analysert ikke er farlig avfall. Alt gulvbelegg som ikke kan dokumenteres at er fri for ftalater skal leveres som farlig avfall med ftalater.

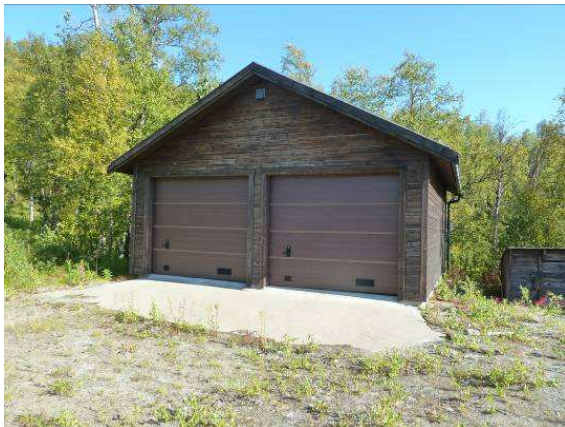
Det ble observert to isolerte garasjeporter i inventar 193555/1013. (Under befaringen ble det opplyst at garasjen er inventar 0034 i 193951 Skibotn, mens det på et skilt inne i garasjen sto følgende inventarnummer: 193555/1013).

Bilde 35 viser inventar 193955/1013. Garasjen inneholder to isolerte garasjeporter.

Isolasjonsmateriale som kan inneholde KFK/HKFK leveres inn til behandlingsanlegg som kan håndtere dette med mindre det tas prøver som viser at materialet kan friskmeldes for KFK/HKFK. De fleste avfallsmottak kan ta seg av innsamlingen og gi informasjon om hvordan dette håndteres i praksis.

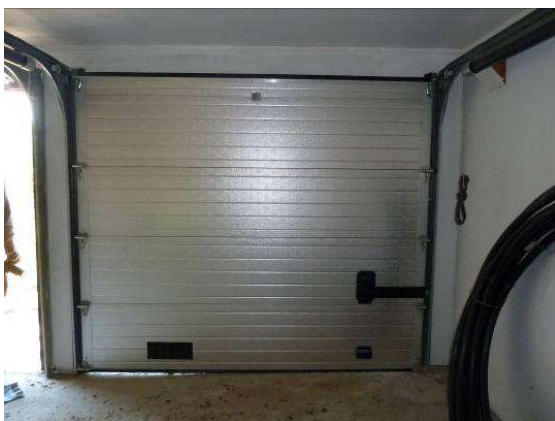
Bilde 36 viser garasjeport i inventar 193955/1013.

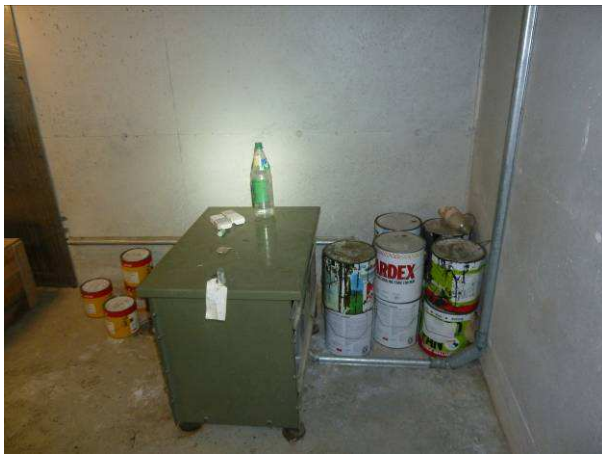
Det ble observert malingsrester i malingsspann inne i inventar 193953/1018, Kitdalen. Rester av kjemikalier kan også finnes i de anleggene som ikke ble befart.

Bilde 38 viser malingsspann som ble observert i inventar 193953/1018 Kitdalen.

Kjemikalierester leveres som farlig avfall til godkjent mottak.

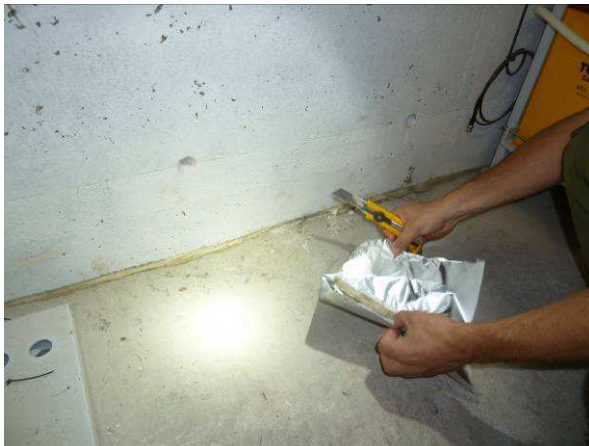
Det ble observert en myk fuge mellom betonggulv og betongvegg i et dekningsrom i Skibotn. Denne myke fugen ble prøvetatt og analysert for klorparafiner. (Fugen ble ikke analysert for PCB da dekningsrommet er oppført i 1986 og PCB ble forbudt å bruke i 1980). Det ble ikke påvist klorparafiner i prøven.

Bilde 39 viser prøvetaking av myk fuge mellom betonggulv og betongvegg i et dekningsrom i Skibotn. Fugen inneholder ikke klorparafiner

Fugemasse kan leveres som ordinært avfall til godkjent mottak.

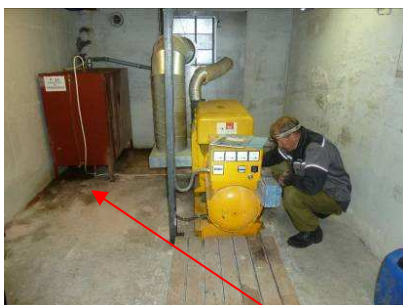
Bilde 53 viser oljetanke og aggregat i inventar 1018 i Kitdalen. Oljesøl.

Dersom betongdekket skal fjernes skal toppen av dette dekket leveres som egen fraksjon til mottak som kan motta oljeforurensset betong.

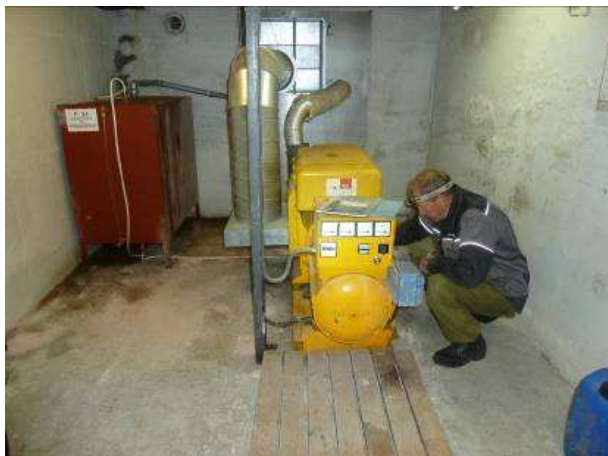
Bilde 56 viser oljetank og aggregat i inventar 1018 i Kitdalen.

Oljetank må tømmes av godkjent firma og leveres til gjenvinning.

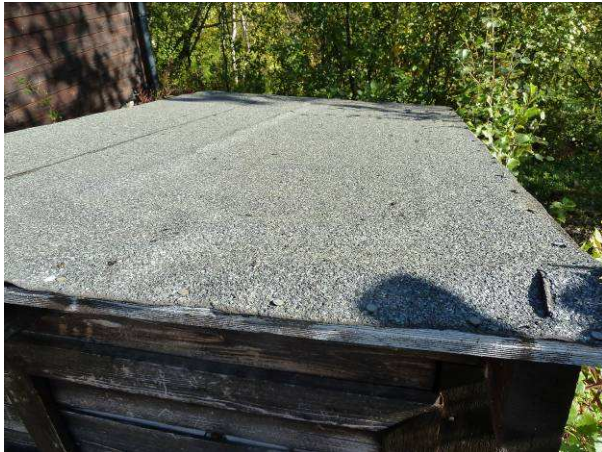
Bilde 58 viser takbelegg på pumpehus som står rett ved garasje 193955/1013.

Oljepapp og takbelegg leveres som farlig avfall til godkjent mottak.

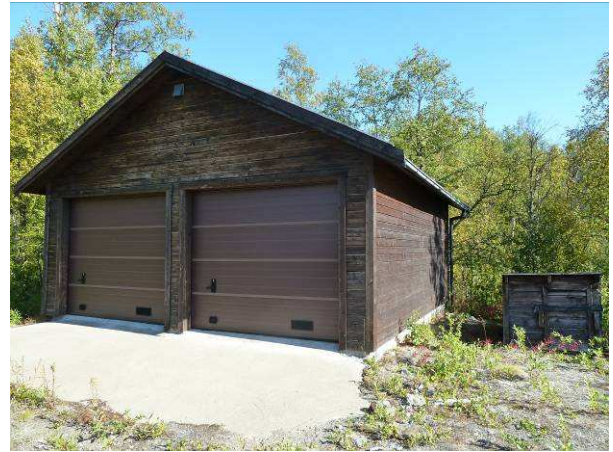
Bilde 59 viser garasje og pumpehus 193955/1013, som begge har oljepapp på tak.
