LOM SVØMMEHALL

TILSTANDSVURDERING KOSTNADSOVERSLAG ANBEFALINGER/TILTAKSPLAN

24.01.2013

TILSTANDSVURDERING

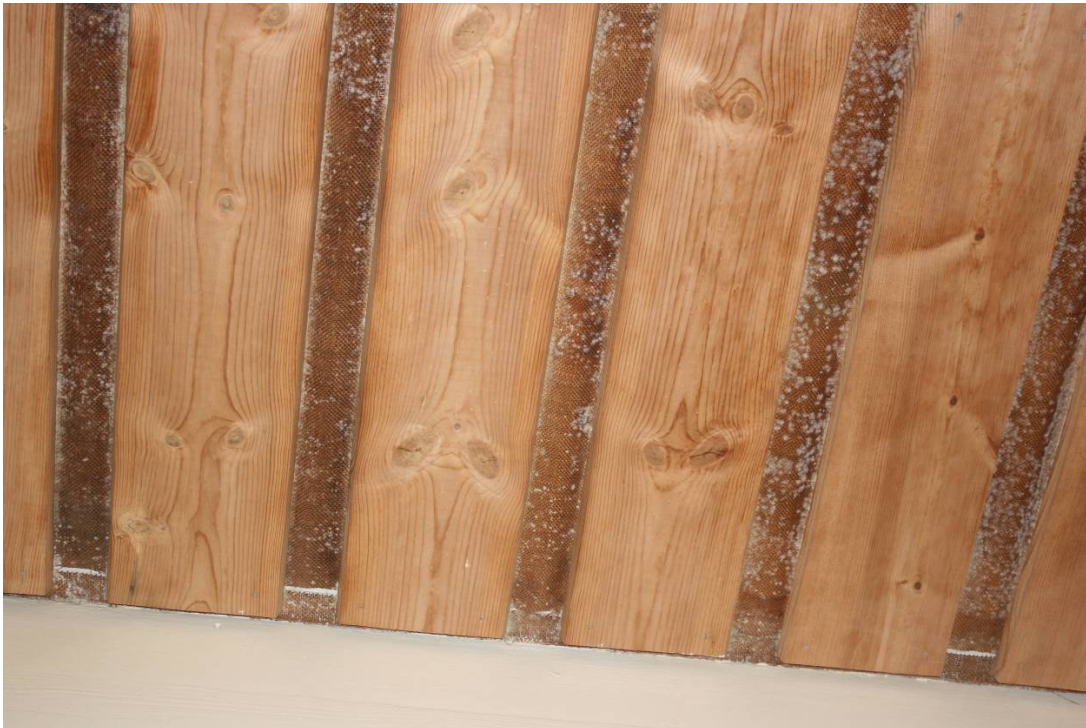
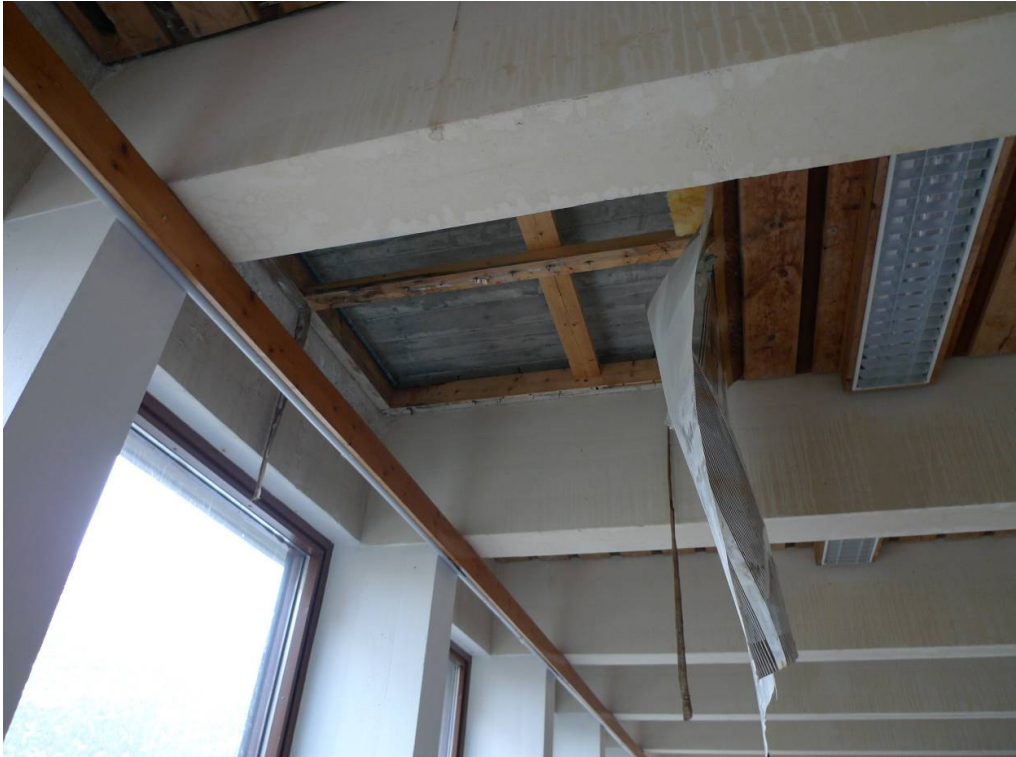
Det er i himlinger tydelige spor etter soppangrep. Dette er spesielt synlig langs yttervegger hvor angrepene har størst omfang, men det er synlige forekomster i hele takflaten i hallen. Det er også fremskredet skade/råte på deler av treverk i himlinger og det er tydelige merker på betongdragere etter "renning" av fukt ned langs disse. Det er i rapport fra Mycoteam AS antydnet at årsak kan skyldes at Eswa-varme i tak ikke har virket eller at avfuktingsanlegg i svømmehall har vært ute av drift. Ved befaring er det tydelig at man har en dårlig isolert overgang mellom yttervegg og betongkonstruksjoner. Dette bidrar til "kuldebroer" som gir fare for kondensering på innvendig overflate.

Nedforet himling i svømmehall er så skadet at det anbefales en fullstendig fjerning av denne. Den har også stått så lenge at innfestinger erfaringsmessig er svært svekket av klimatiske påkjenninger. Dette kan medføre at himlinger ramler ned. Når himlinger er fjernet må overflater på eksisterende betong himling/ribber/dragere rengjøres grundig ved en egnet manuell rengjøring (vask, støvsuging, sliping, pussing eller en kombinasjon av disse). Overflater behandle deretter på nytt med egnet malingsprodukt. Det etableres deretter ny systemhimling som "flåter" som henger fritt mellom dragere med god åpning rundt alle kanter for god luftsirkulasjon over himling. Det må påses at det benyttes systemhimling og festemidler som er egnet for bruk i svømmehallmiljø.

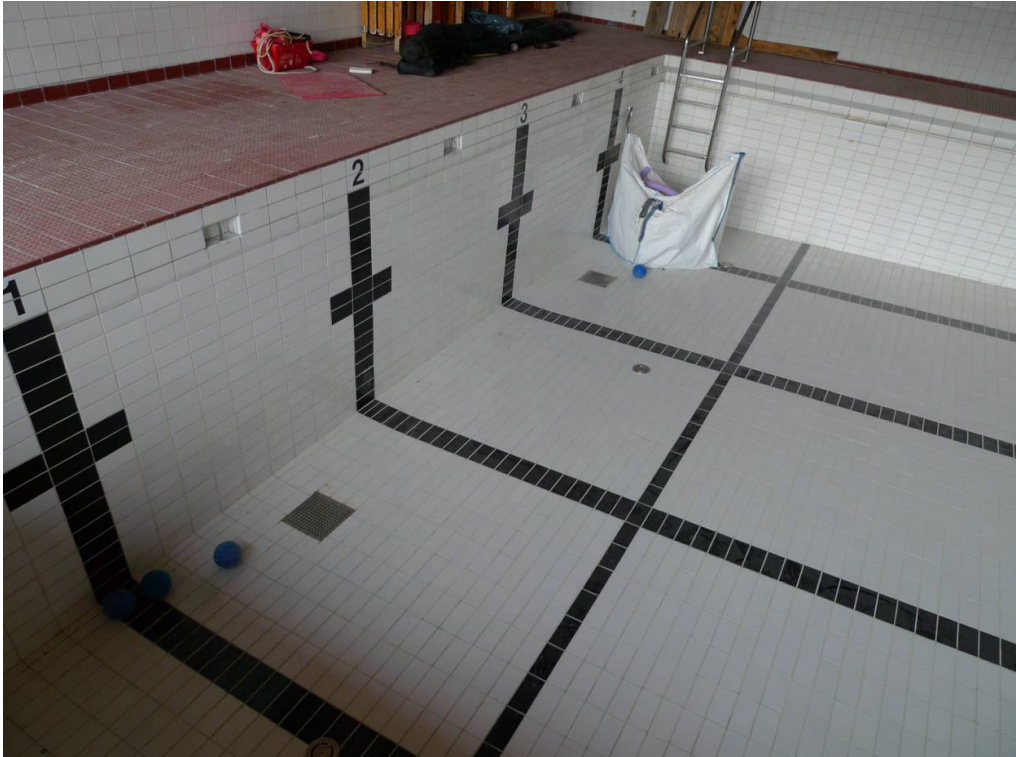
Innvendige fliser på golv rundt basseng fremstår som eldre, men i brukbar stand alder tatt i betraktning. Fuger har derimot vært utsatt for store mengder soppspor. I selve bassenget er overflate på fliser tilsynelatende intakte, men det ble ved banking på flis avdekket "bom" på større områder, noe som indikerer dårlig vedheft til bakenforliggende konstruksjon. Dette gir fare for nedfall av flis ved eventuell nedtapping av basseng. Det forekommer relativt mye avvik mellom flis i form av "saksing". Dette er i all hovedsak av estetisk karakter.

Alle flislagte flater må rengjøres grundig ved en egnet manuell rengjøring (vask, støvsuging, sliping, pussing eller en kombinasjon av disse). Dersom eksisterende overflater skal bevares må det foretas nødvendige reparasjoner av flis og fuger. Med tanke på de registreringer som ble gjort på plassen er det fare for at større deler av flislegging i basseng har dårlig vedheft til underlaget. Dette gjør at en bør vurdere en rehabilitering av hele basseng og omkringliggende golv. Det bør også legges rister over renner langs vegger for å hindre personskader.

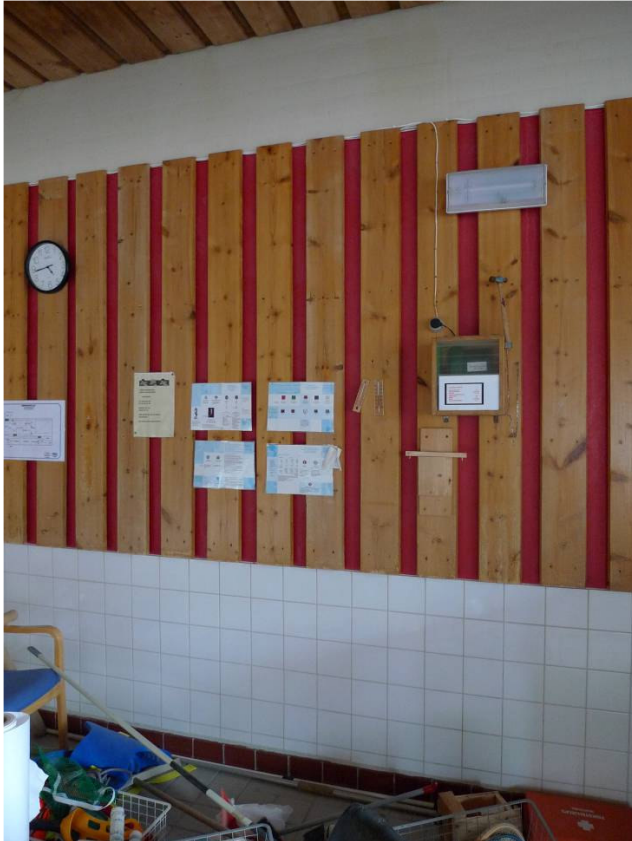
Vegger med overflater, flis og spiler fremstår som eldre, men i brukbar stand. Overflater har vært utsatt for soppsporer som øvrige overflater i svømmehall. Vegger fremstår som brukbare uten tegn til mekaniske skader.

Alle overflater må rengjøres grundig ved en egnet manuell rengjøring (vask, støvsugning, sliping, pussing eller en kombinasjon av disse). Eventuelle tiltak i basseng og golv bør ses i sammenheng med vegger. Vegger rehabiliteres i samsvar med tiltak i basseng og golv rundt basseng.

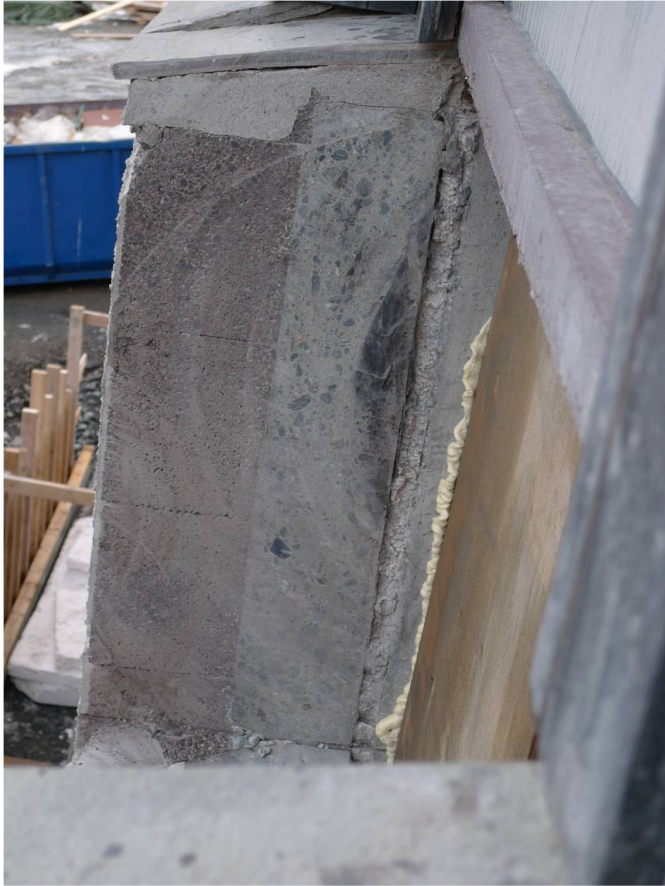
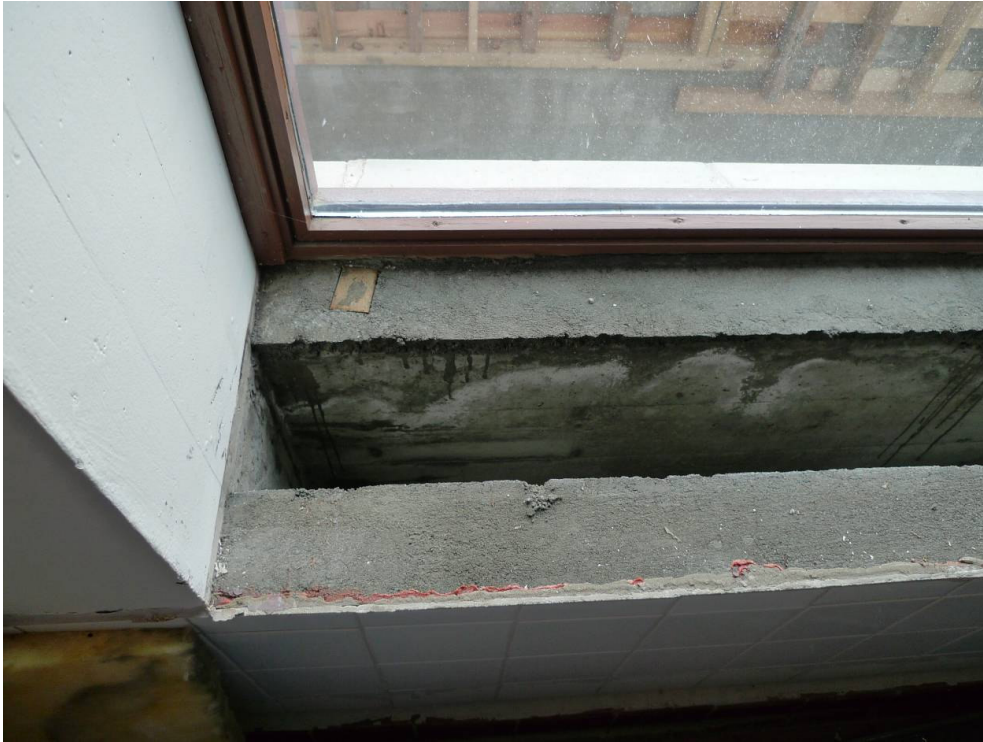
Vinduer i yttervegger har tydelig vært utsatt fukt spesielt i nedre del av vinduer. Det er i de fleste vinduer tegn til råte i innvendig karm. Isolerglass i vinduer er fra byggeår. Enkelte isolerglass er skiftet, trolig grunnet punktering.

Yttervegger for øvrig fremstår som eldre vedrørende overflater innvendig, men i brukbar teknisk tilstand. Det som er opplagt er at isolasjonsevnen både til yttervegger, vinduer og dør er svært dårlig.

Det antas at en av årsakene til dagens soppkader i himlinger skyldes en større kuldebro mellom yttervegg og himling av betong. Dette har gitt en nedkjøling av overflater i randsonene langs ytterveggene. Når man da har et varmt og fuktig miljø i rommet vil da oppstå kondens på de nedkjølte overflater. Denne fukten sammen med temperaturen i inne luften gir gjør overflatene svært utsatt for soppangrep, og spesielt dersom det finnes organisk materiale i dette området. Det som fremgikk ved befaring er at veggen er svært dårlig isolert slik den er i dag. For å fjerne problemet blir man nødt til å isolere fasaden fra utsiden for å redusere kuldebroer så langt det lar seg gjøre. I tillegg må man foreta en utskifting av vinduer som er skadet. Det vil da være naturlig å skifte alle vinduer for å få redusert varmetapet fra svømmehallen. Vinduene er stort sett fra byggeår og langt dårligere enn dagens krav til vinduer. Det er anbefalt å benytte vinduer av aluminium i svømmehaller.

Alle overflater må rengjøres grundig ved en egnet manuell rengjøring (vask, støvsuging, sliping, pussing eller en kombinasjon av disse).

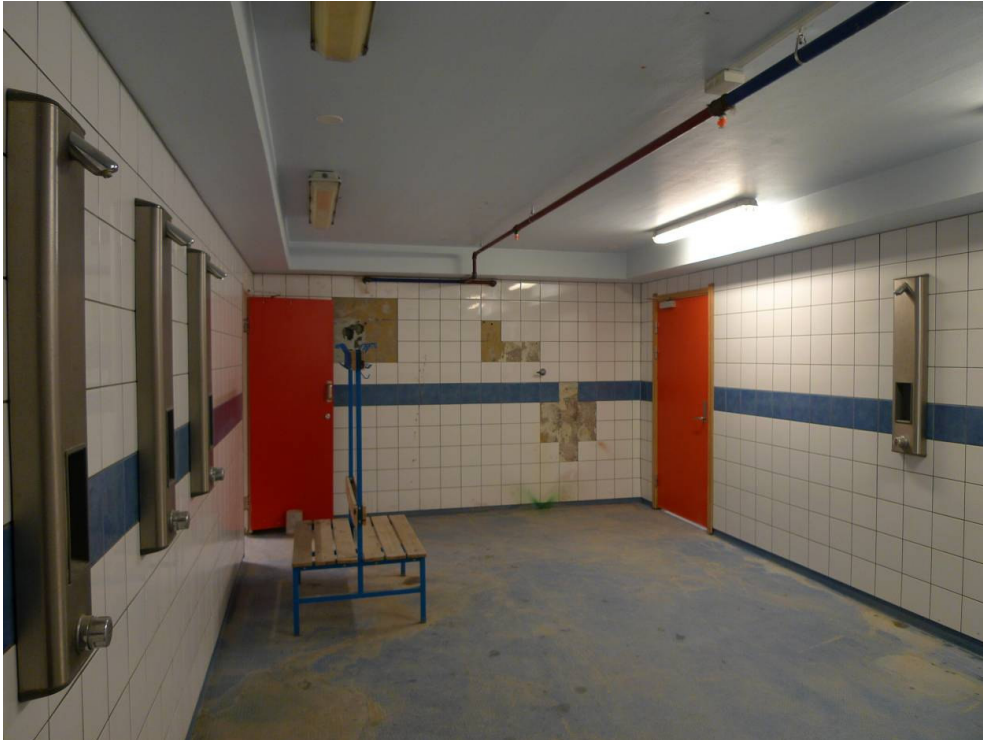
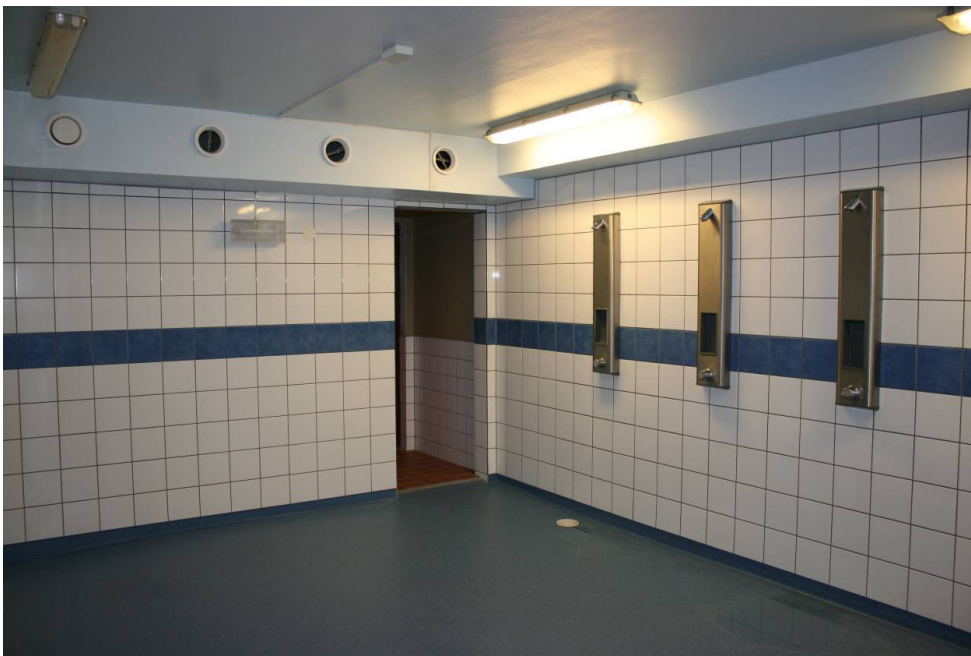
Garderobene med tilhørende rom bærer preg av alder. Det er klare tegn til slitasje og i dusj rom mangler flis på deler av enkelte vegger. Garderober brukes av entreprenør til transportareal mellom nytt og gammelt bygg samt at det er montert tekniske installasjoner i rommene. Det er ikke foretatt noe form for midlertidig beskyttelse eller avskjerming av arealene ved utførelse for å unngå ytterligere slitasje.

Alle overflater må rengjøres grundig ved en egnet manuell rengjøring (vask, støvsuging, sliping, pussing eller en kombinasjon av disse). Garderobene bærer preg av alder og slitasje. I tillegg har disse fått litt lite skånsom behandling i forbindelse med ombygging. Det vil være nødvendig å rehabilitere garderobene. Det vil da være snakk om nye himlinger, overflater vegger og golv.

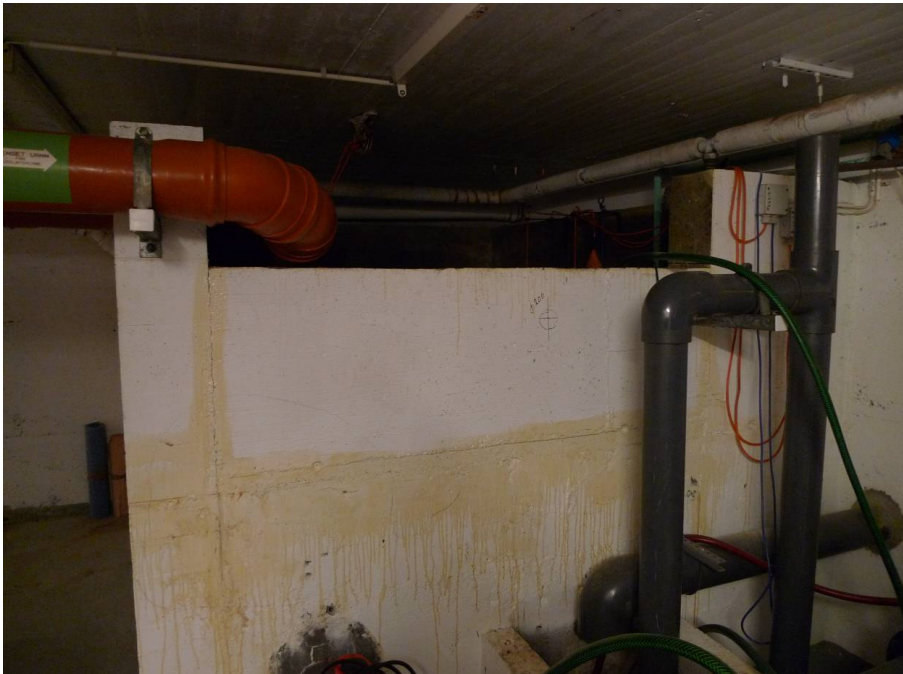
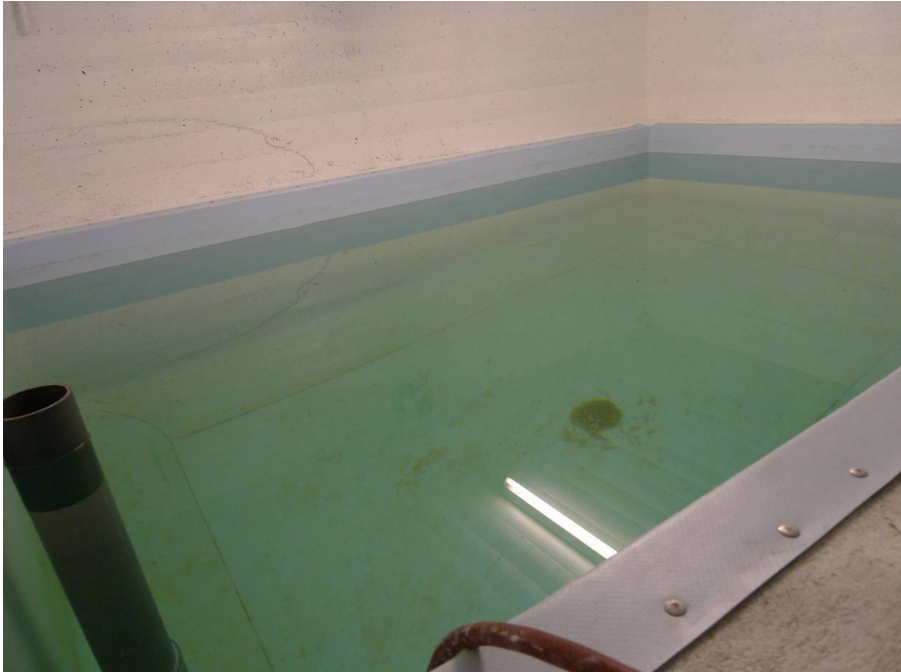
I kjeller under basseng består overflater av malt betong. Det er stedvis skader av fukt, men omfanget anses som relativt lite alderen til svømmehallen tatt i betraktning. Det er informert fra byggherre om at man tidligere har oppfattet luften som svært fuktig nede i disse arealene. Dette kan skyldes ventilasjon av arealene og/eller at utjevningstank og spevannstank/fortregningstank mangler tildekking/innbygging.

Generelt vedlikehold. Etablering av vegger/lokk over utjevningstank og spevannstank/fortregningstank for å redusere tilførsel av fuktighet til luften i arealene.

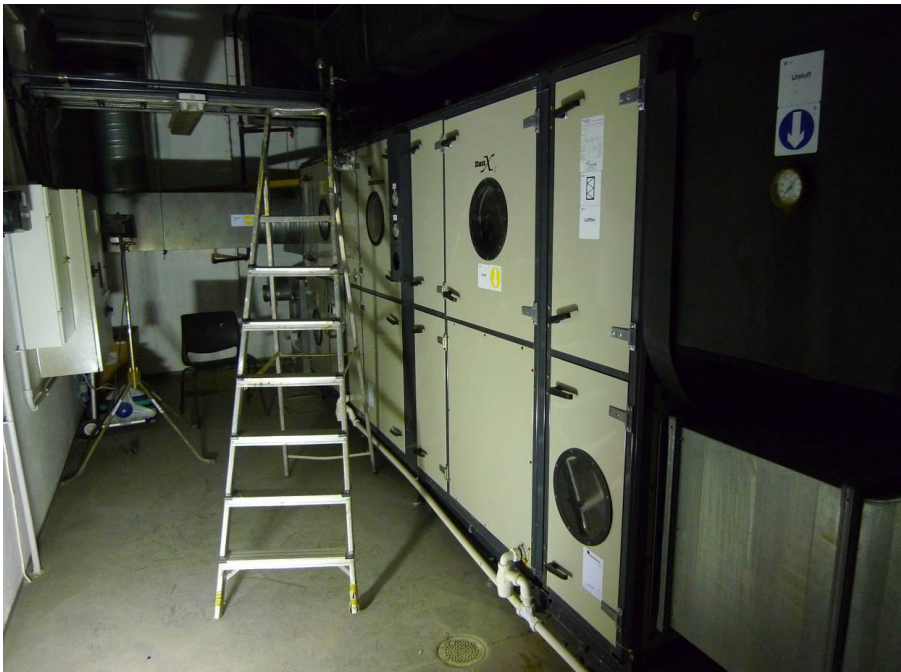
Aggregatet virker å være i tilfredsstillende forfatning. Erfaringer fra tidligere befaringer, når bassenget har vært i drift, er det veldig fuktig luft i svømmehallen. Dette kan være en konsekvens av at avfukteren ikke fungerer som den skal. Funksjon til ventilasjonsaggregat bør sjekkes bl.a. bør det sjekkes om aggregatet klarer å holde et akseptabelt fuktighetsnivå i svømmehallen (40 – 50 % RF og vinteren).

Rengjøring og desinfisering av ventilasjonsaggregatet med tanke på mugg og sopp. Avfuktningsfunksjon sjekkes.

Vi vil anbefale at det installeres et eget ventilasjonsaggregat i underkjelleren. Dette er vanlig i nye svømmehaller. Dette vil skape et bedre miljø og medføre mindre slitasje på rør og utstyr, som i dag står i et særdeles fuktig klima.

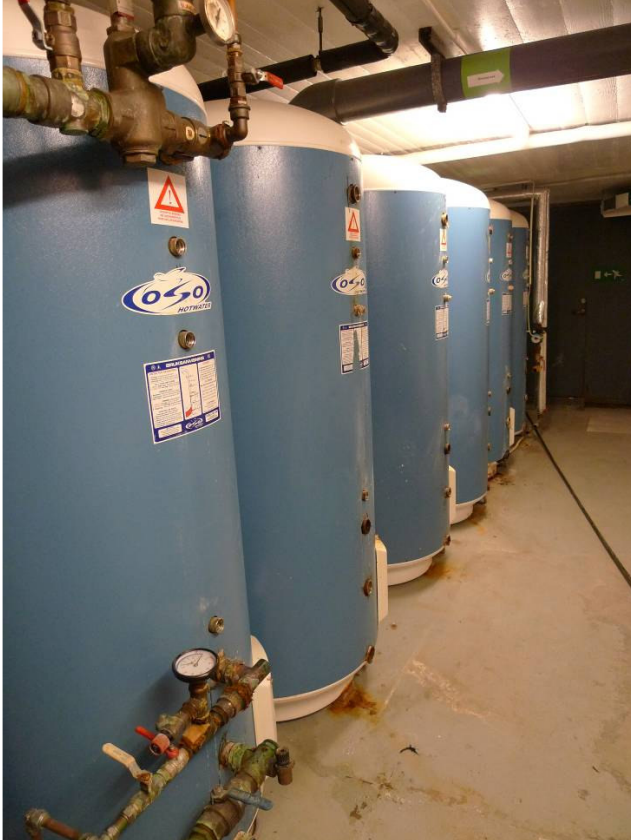
Diverse rør og utstyr i teknisk rom bærer preg av kraftige rustangrep – spesielt ved varmtvanns-berederne.

De mest utsatte rør og utstyr skiftes eller rustbeskyttes med maling. For å redusere fuktighetsnivået på romluften i teknisk rom, anbefales det å installere et separat ventilasjonsanlegg for kjeller som tilfører kontinuerlig «tørr» tilluft, se beskrivelse ovenfor.

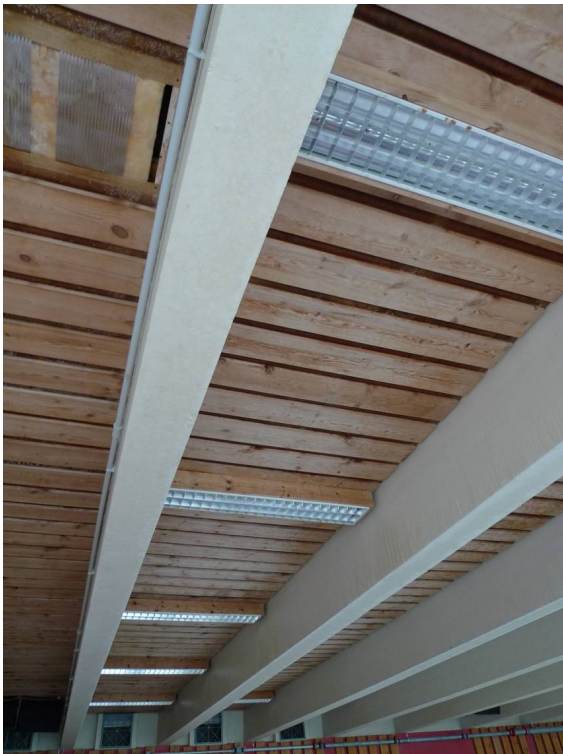
Utstyr og kabling for lys og nødlysanlegg har stått siden svømmehallen ble bygget i 1970. PCB-holdige komponenter i lysarmaturer i svømmehall er i følge opplysninger fra driftspersonell byttet ut.

Det må monteres nytt utstyr og kabling for lys, nød og ledelys, nød og ledelys skal være som etterlysende systemer. Over svømmebasseng må elektrisk nødlys benyttes.

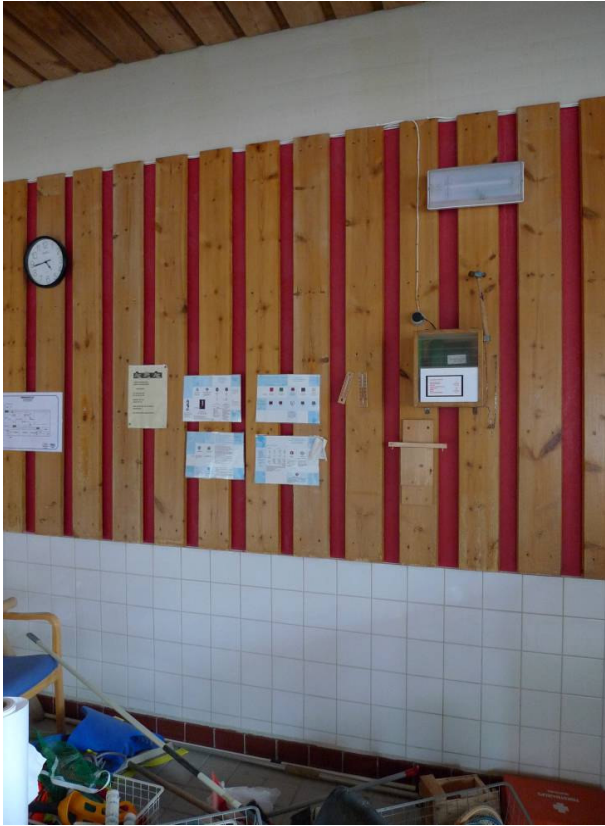
Eksisterende utstyr har stått i tøft miljø det en forutsettes at kabling og utstyr har forringet..

Det monteres nytt utstyr for brannvarsling.

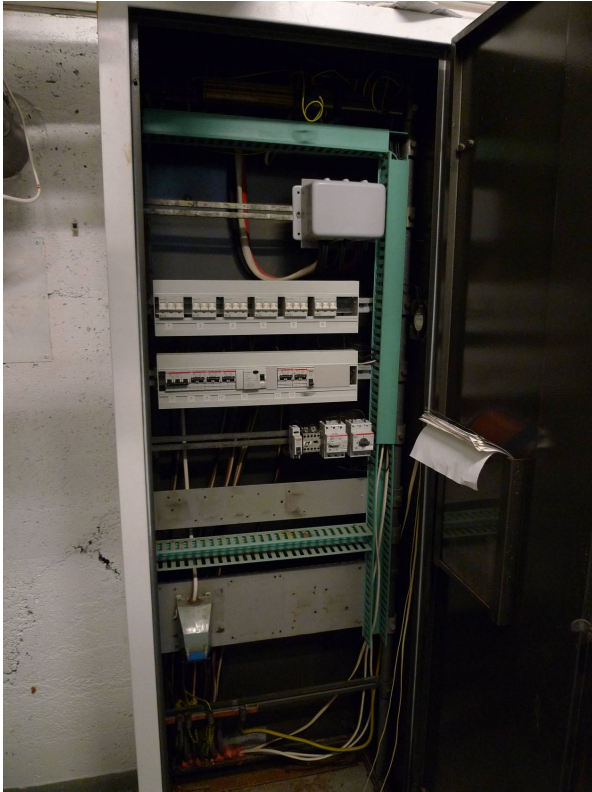
Fordeling som forsyner svømmehall er medtatt utskiftet i eksisterende ombygging, Fordelinger for rom under basseng hadde en del avvik, når det gjelder avdekning og merking.

Eksisterende fordelinger settes i forskriftsmessig stand.
