LILLEHAMMER SKYSSTASJON

VEDR. BUNNLEDNINGER. LILLEHAMMER SKYSSTASJON.

Rapport fra inspeksjon

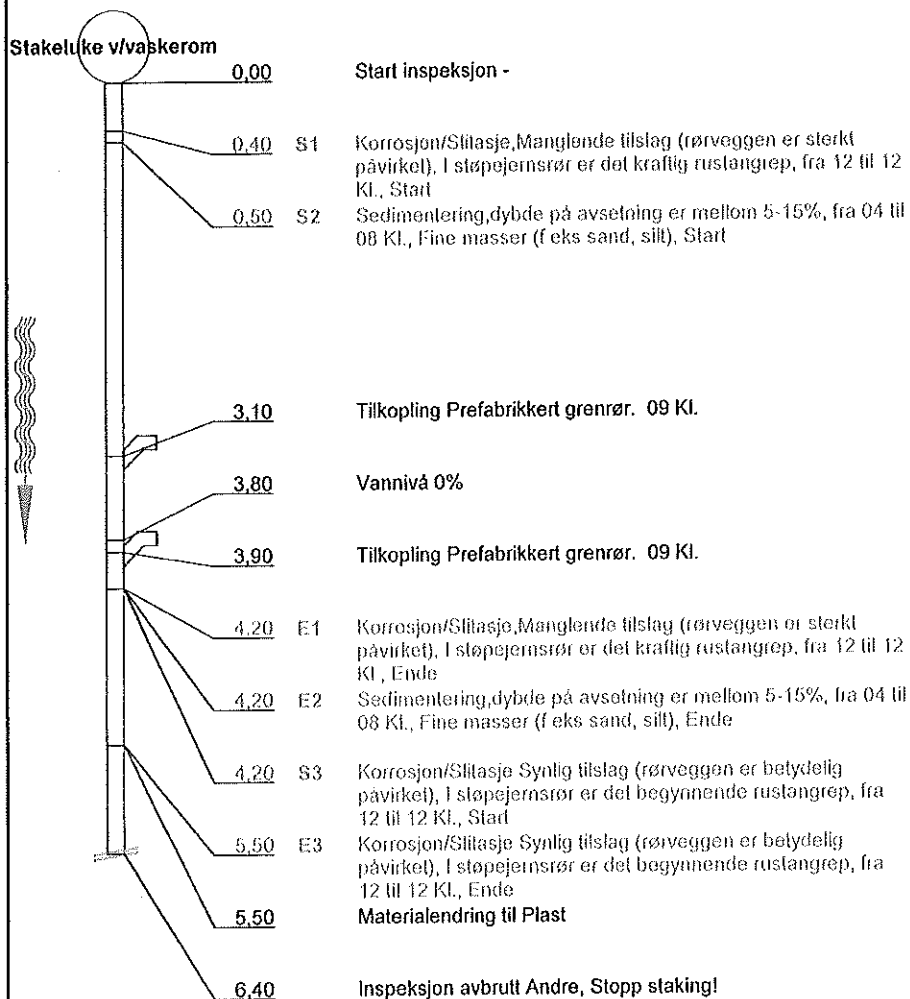
Dato: 23.10.2013	Oppdragsgivers referanse:	Avrenning	Operatør	Streknummer: 8	Ledningsidentitet:
Tilstede	Inspeksjonsbil Sprinter 1	Kameratype Stakokamera	Meter start:	Standard:	Skadepoeng:

Under TV-inspeksjon ble det funnet 2 stk rørstrekk som fremdeles er gamle soilrør. Det er fra sluk i vaskerom og sluk i bomberom. Røret fra sluk i vaskerom var veldig igjengrodd med slam/rust og lo. Røret fra bomberommet så ikke så verst ut. Begge disse rørene kan med fordel rustspyles for å få en glattere flate og dermed en bedre gjennomstrømming.

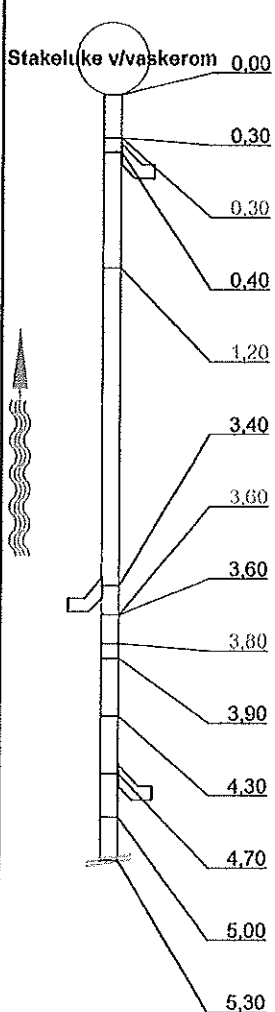
Dato: 23.10.2013	Oppdragsgivers referanse:	Avrenning	Operatør	Streknummer: 9	Ledningsidentitet:
Tilstede	Inspeksjonsbil Sprinter 1	Kameratype Stakekamera	Meter start:	Standard:	Skadepoeng: 0

Stakeluke v/vaskerom 0,00	Start inspeksjon -
	0,30	Materialendring til Støpejern
	0,30	S1 Korrosjon/Slitasje, Manglende tilslag (rørveggen er sterkt påvirket), I støpejernsrør er det kraftig rustangrep, fra 12 til 12 Kl, Start
	0,40	Tilkopling Prefabrikkert grenrør. 09 Kl.
	1,20	S2 Sedimentering, dybde på avsetning er mellom 5-15%, fra 04 til 08 Kl., Fine masser (f eks sand, silt), Start
	3,40	Tilkopling Prefabrikkert grenrør. 03 Kl.
	3,60	E1 Korrosjon/Slitasje, Manglende tilslag (rørveggen er sterkt påvirket), I støpejernsrør er det kraftig rustangrep, fra 12 til 12 Kl, Ende
	3,60	Materialendring til Plast
	3,80	E2 Sedimentering, dybde på avsetning er mellom 5-15%, fra 04 til 08 Kl., Fine masser (f eks sand, silt), Ende
	3,90	Vannivå 10%
	4,30	Vannivå 0%
	4,70	Tilkopling Prefabrikkert grenrør. 09 Kl.
	5,00	Reiningsendring 03 Kl., Prefabrikkert bønd
	5,30	Inspeksjon avbrutt Andre, Stopp staking!
