3 Tekniske anlegg

3.1 Bygningsmessige forhold

Rev.	Ant.	Dato	Endring	Tegnet av	Saksb.	Sidem.k.	Prosj.a.
				Ringerike kommune		Saksbehandler	
				SOKNA VANNVERK		Saksbehandler	
				Rehabilitering trykkøkningsstasjon		Prosjektansvarlig	
				EKSISTERENDE SITUASJON - SNITT A-A		DOSK	
				Dato	2004.08	Målestokk	1:25 (A1)
				Prosj. nr.	123101		1:50 (A3)
				Tegn. nr.			
				COWI		H11	
				RÅDGIVENDE INGENIØRER MRIF		Rev.

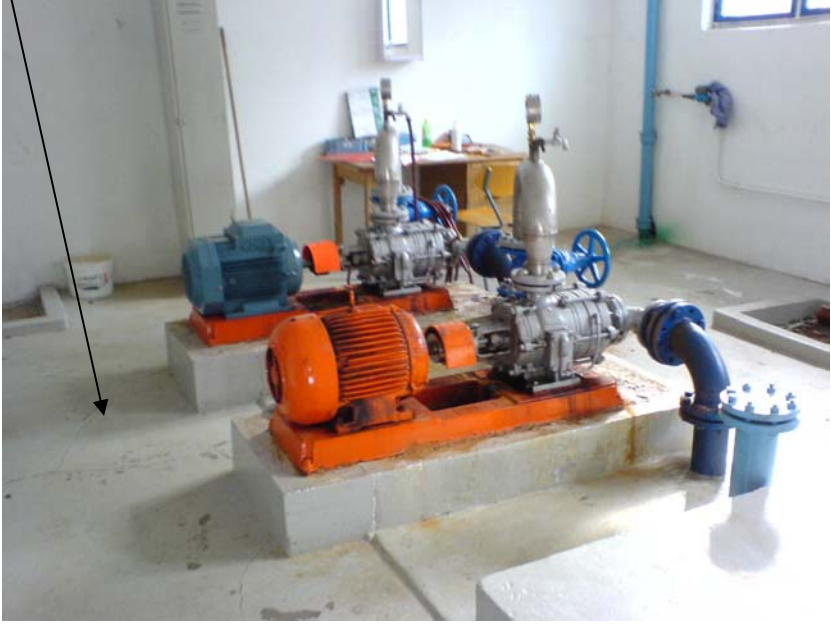
Tilstand	
Gulv og betongkonstruksjon under bakken	Noe sprekke dannelse, men tilstanden synes å være bra.

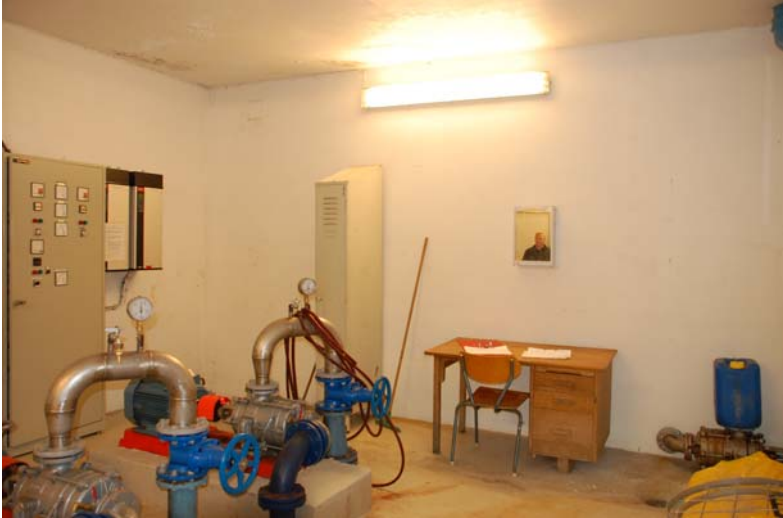
Innvendig vegger	<p>Noe flassing. Ellers ser tilstanden ok ut.</p>

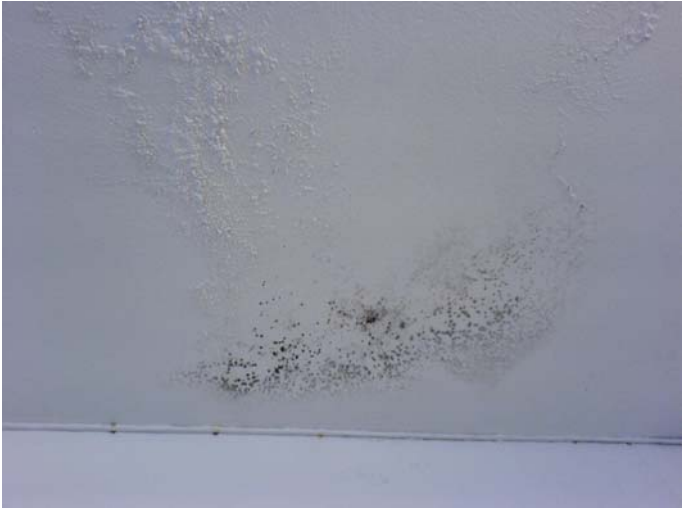
Innvendig tak	<p>Noe flassing i betongpuss pga tidligere lekkasjer.</p>

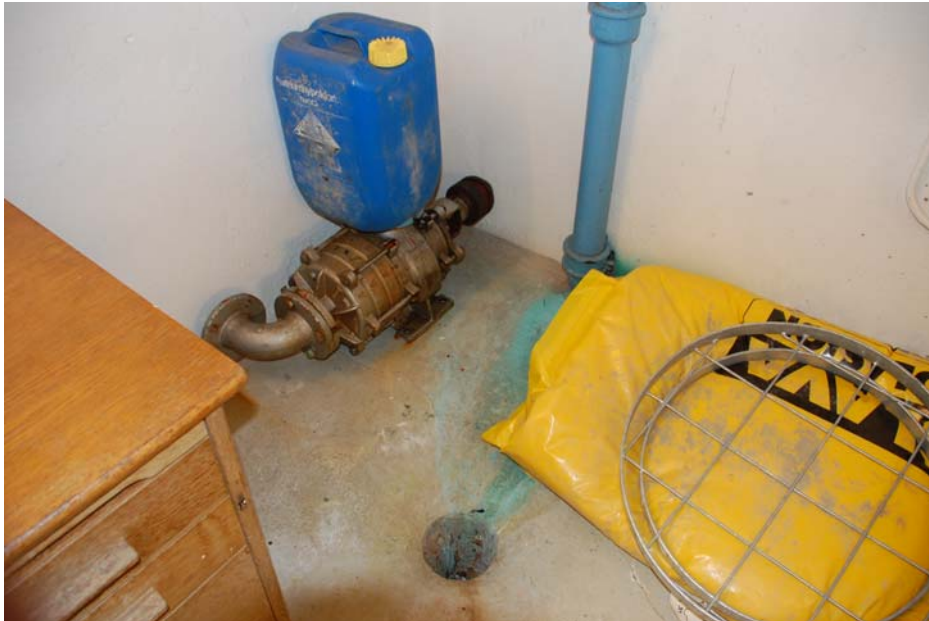
Det er registrert en sluk i gulv. Vann ved spyling vil renne ned undergulvet og i grunnen (på utsiden av pumpesumpen/bassenget).

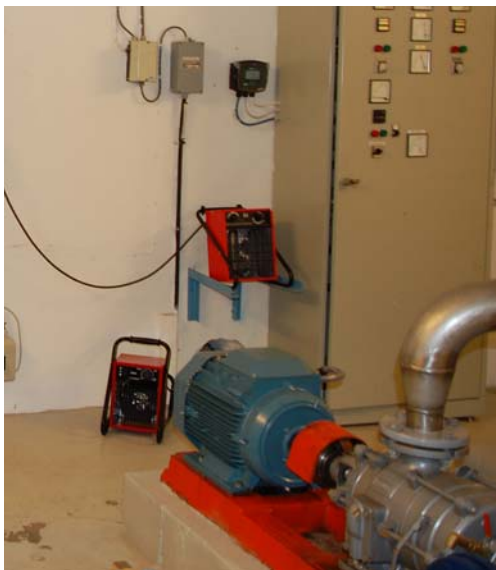
Dagens oppvarming skjer ved en vifteovn på vegg. Det er ledig kapasitet i EL-anlegget og i drifts- og fjernkontrollanlegget.

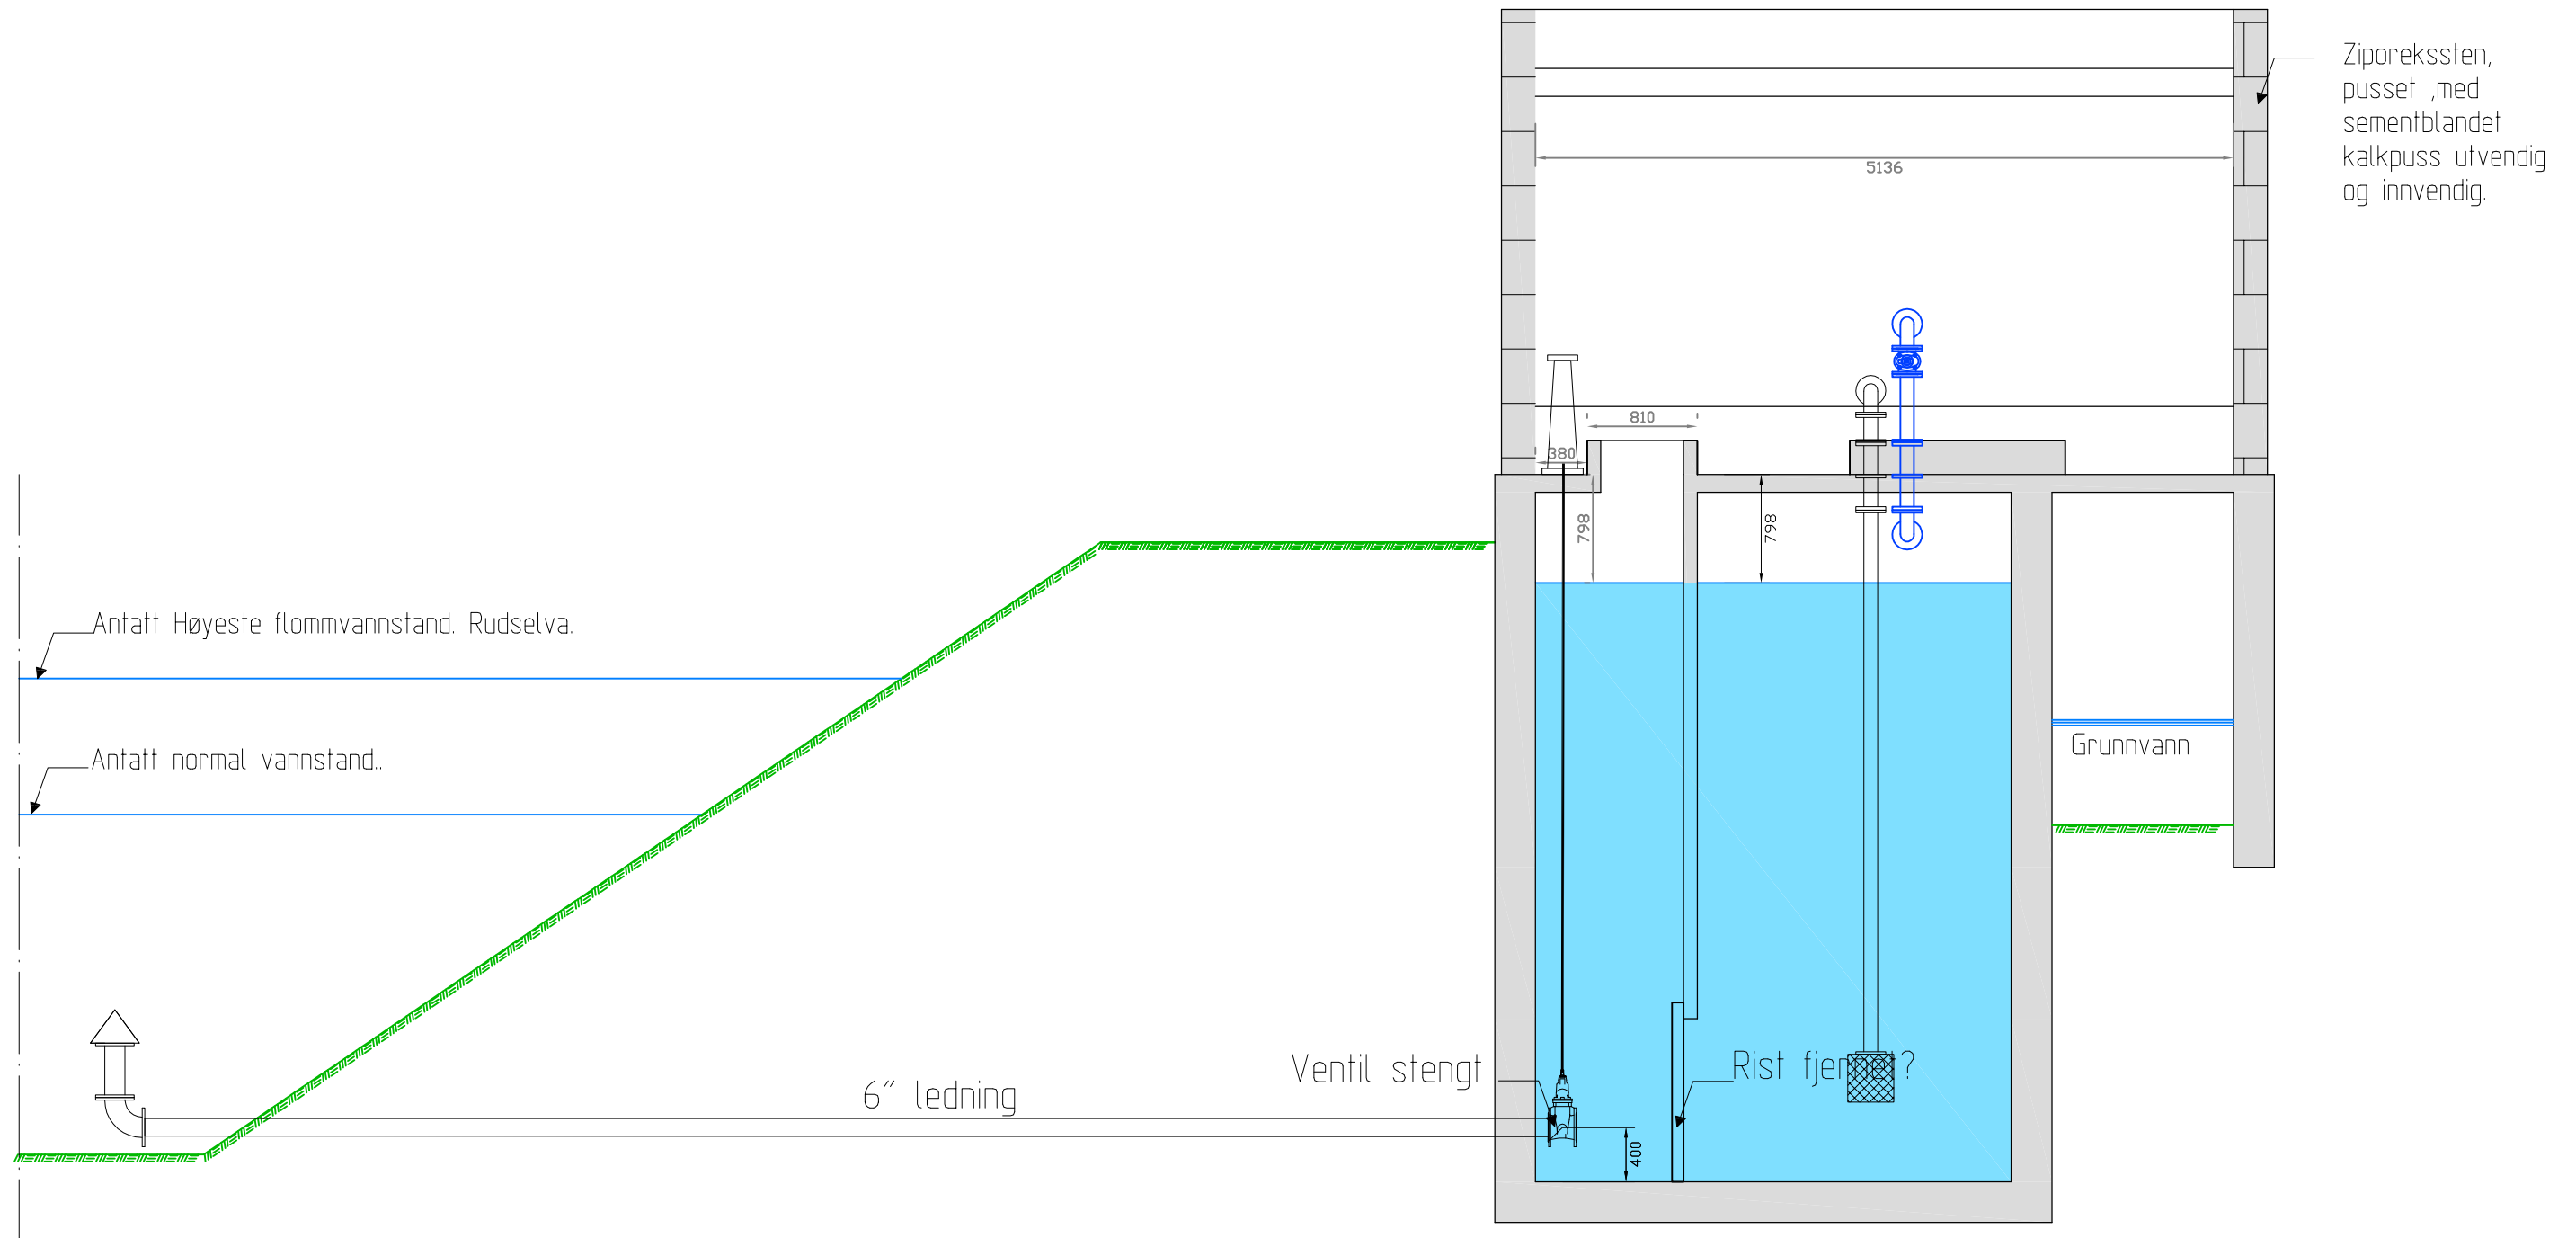
SNITT A-A

Opprinnelig inntak fra dam er stengt. Vannet tilføres bassenget fra etablerte brønner ved Toresvannet.
