# Spesialinspeksjon

001 Hyttveien bru

Rapport nr. 127-13

# RAPPORT - SPESIALINSPEKSJON

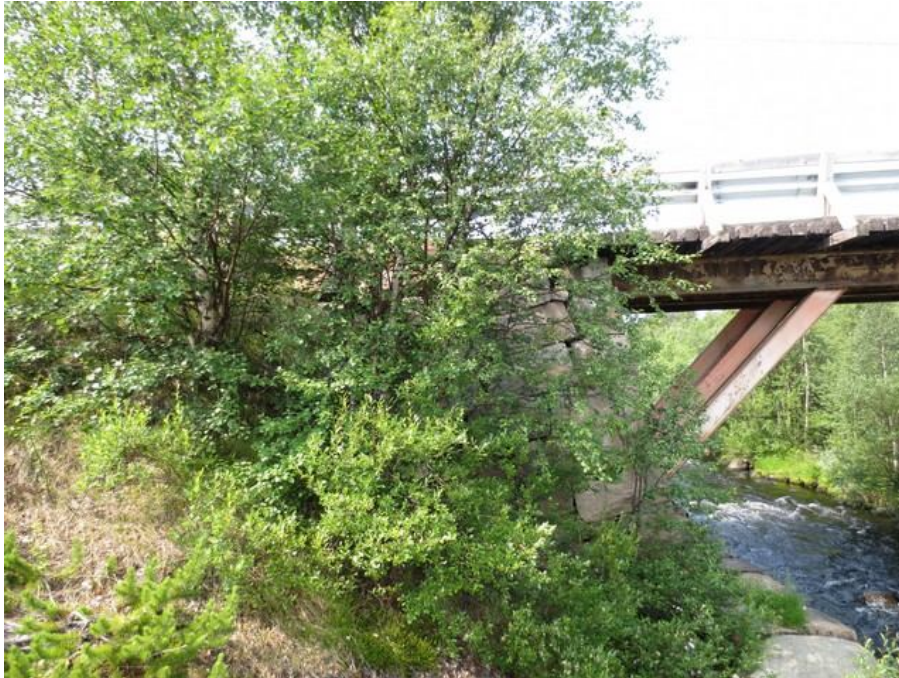
01- Landkar, akse 0-1

Begge landkarene består av naturstein, og frontveggene er etter våre betraktninger godt fundamentert. Det er observert mindre setninger og utgliding av stein spesielt på landkar akse 0-1. Skadene er hovedsakelig lokalisert på vingene, frontveggene fremstår som stabile, og der kun mindre skader er observert.

Omfattende og uheldig begroing av busker og trær preger fyllingene ved begge landkar.

Fyllmassen i kjørebanelen bak begge landkar fjernes ned til underkant av lageravsatsene. Det etableres to nye bakvegger og opplagringshyller for hovedbjelker med sidevanger i armert betong. Dette vil gi en jevn fordeling av trafikklasten til landkar og fyllmasser i landkaret. Bakveggene støpes opp i høyde med nytt slitelag. Nye fyllmasser med gode dreneringsegenskaper tilbakeføres i fyllingene/kjørebanelen og normalkomprimeres. Det må fjernes en del stein øverst på eksisterende landkar i forbindelse med etablering av nye terskler.

Utglidninger av stein utbedres.

Generell rengjøring og fjerning av begroing utføres ved begge landkar i forbindelse med arbeidene.

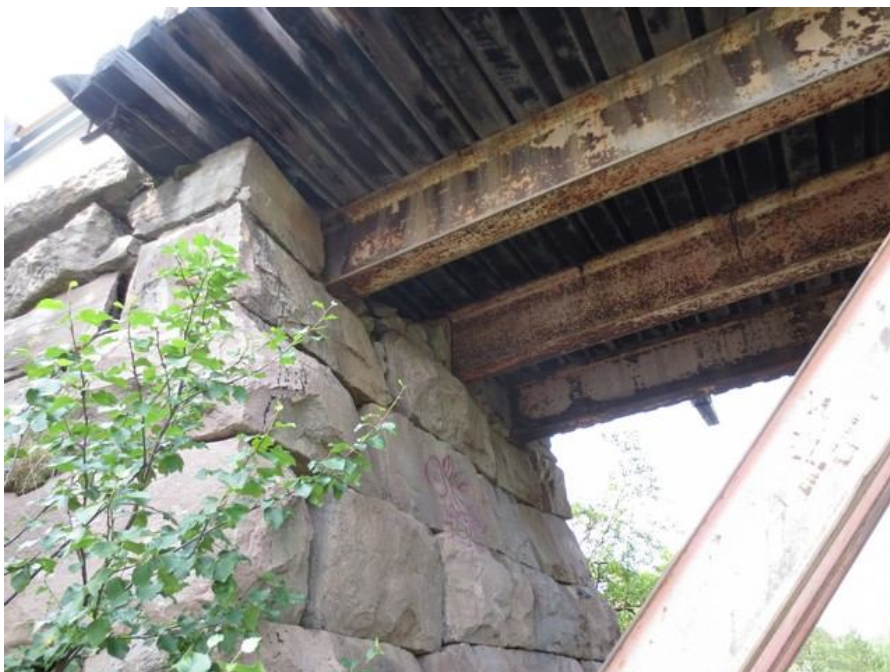
06- Hovedbjelke

Bjelkene har betydelig korrosjon. Korrosjonen er mest fremtredende ved lageravsatsene. Her har sand og fuktighet samlet seg rundt hovedbjelkene og forsterket korrosjonsprosessen.

Det ble målt opp til ca. 10 % tverrsnittreduksjonen enkelte steder på stålprofilene. Toppflensen som ligger an mot brudekke er også kraftig korrodert. Skadene fører til at bæreevnen er redusert.

Groptæringer og tverrsnittreduksjon gjør at stålet blir vanskelig å blåserense til tilfredsstillende renhetsgrad (SA 2 ½), og behandlingen kan få begrenset levetid.

Korrosjonen er kommet så langt at det ikke er økonomisk hensiktsmessig å rehabilitere og forsterke hovedbjelkene. Vi anbefaler derfor at eksisterende bjelker demonteres og deponeres. Det etableres to nye HE500B som hoved bjelker, med tverravstivere av stål mellom bjelkene ved opplegg. Før påføring av korrosjonsbeskyttelsen er det hensiktsmessig å kappe bjelkene på mål, samt å etablere nødvendige hull og avstivere.

Som korrosjonsbeskyttelse anbefales det varmforsinking.

Fire nye neoprenlagre, eller glidelager av typen Lastoflon Ga (eller tilsvarende), plasseres mellom stålbjelker og ny betongavsats.

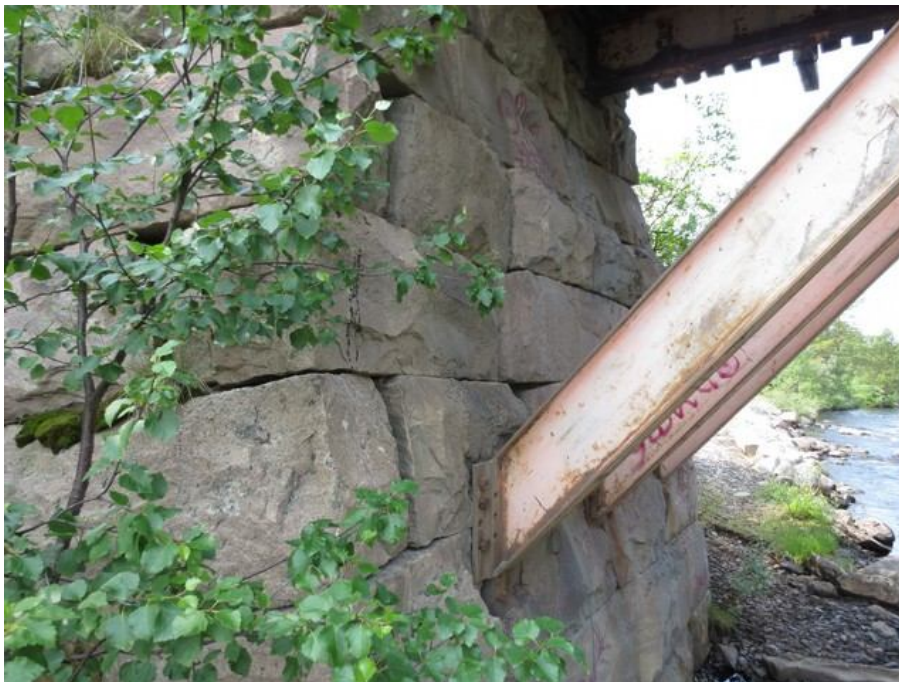
12- Trykkstaver

Slitelager av tre er preget av betydelig sporslitasje og oppflising. Det mangler fugekonstruksjoner i overgang mellom asfalt og tre slitelag, og brua har tvilsomme og ufullstendige opplagre for hoved bjelkene. Det er påvist betydelige korrosjonsskader i bjelkene, med påbegynt tverrsnittsreduksjon og groptæringer. Dette medfører på sikt nedsatt bæreevne. Skrå bjelkeelementer/trykkstaver, har kun mindre korrosjonsskader.

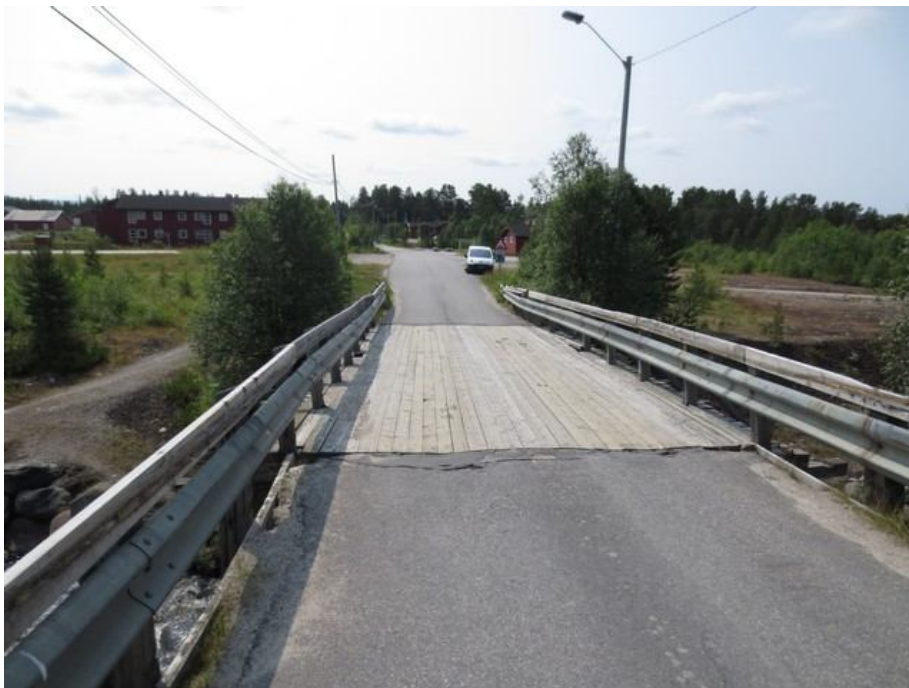
14- Slitelag

Asfalt. Betydelige skader spesielt i overgangen mellom tre og asfaltslitelaget grunnet mangelfulle bakvegger som medfører at masser fra fyllingen og vegbanen raser inn på lageravsatser.

Slitelaget på brua har betydelig sporslitasje og oppflisingskader.

Det anbefales å demontere og deponere eksisterende slitelag. Nytt slitelag av tre med dimensjonen 63x150mm etableres.

Slitelag avsluttes over nye bakvegger av betong.

Det anbefales videre å legge ny asfalt på begge landsider (ca. 10 meter på begge sider) i forbindelse med arbeidene.

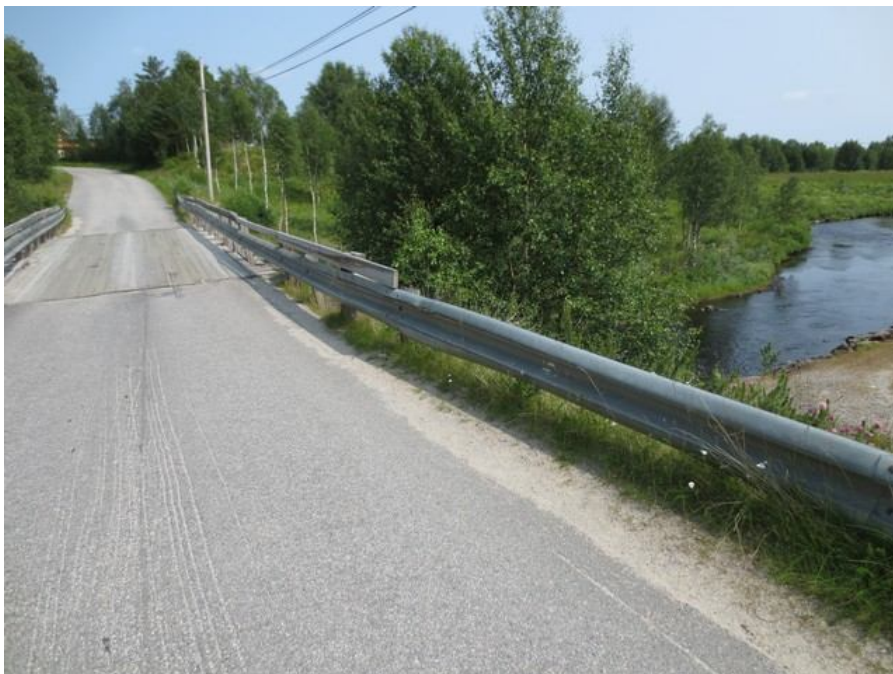
20- Rekkverk

Rekkverk i tre har omfattende skader i form av deformasjon og brudd, og er ikke i henhold til gjeldene regelverk.

Fjerning og deponering av eksisterende rekkverk anbefales. Nytt rekkverk etableres i henhold til gjeldende standard (H2– SVV håndbok 231). Rekkverksstolper (IPE200) festes på ståldragere (UNP 200) som er anlagt mellom profilene i det nye brudekke. UNP profilene forankres til de nye hoved bjelkene (HE500B). Rekkverkets avslutninger utformes på en slik måte at de ikke utgjør person- eller trafikfare. Det forutsettes at det må etableres 20 m brurekkverk med fire nedføringer/avslutninger, samt 56 meter vegrekkverk.
