Trysil kommune

# Miljøsaneringsbeskrivelse

## Nybergssund skole - ombyggingsarbeider

2015-01-02 Oppdragsnr.: 5144303

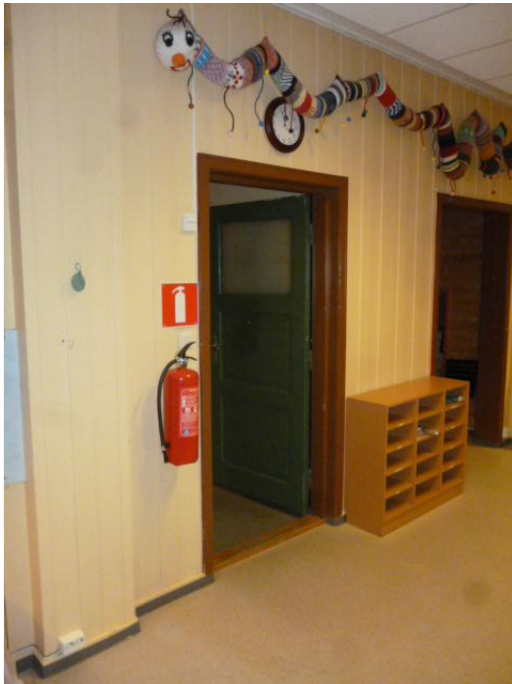
*Bilde 1:* I tiltaksområdene finnes det ABC-pulverapparater som er farlig avfall med ammoniumsulfat. I bildet vises det også radioaktivt ledeskilt over pulverapparatet. Døren i bildet har blytråder i glasset, men er ikke farlig avfall.

Pulverbrannsløkningsapparater som inneholder ammoniumsulfat er farlig avfall. Andre typer brannsløkningsapparater er heller ikke ønskelig i restavfallet. Alle brannsløkningsapparater bør derfor sorteres ut og leveres til godkjent avfallsmottak.

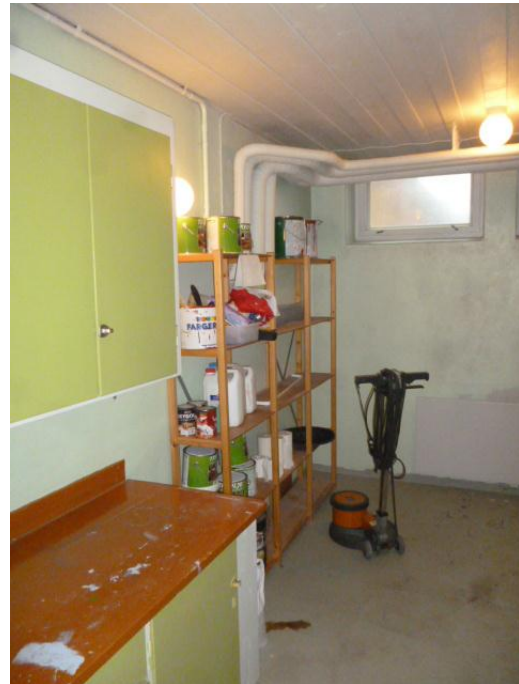
*Bilde 2:* Asbestholdig rørisolasjon i forbindelse med lagerrom i kjelleren. Rommet er lokalisert sør for kjellertrappen. Det ble ikke funnet annet enn glassvatt i rørbendene her, men ikke alle rørbend ble detaljkartlagt. Rørmansjetter med hardt kitt er asbestholdige.

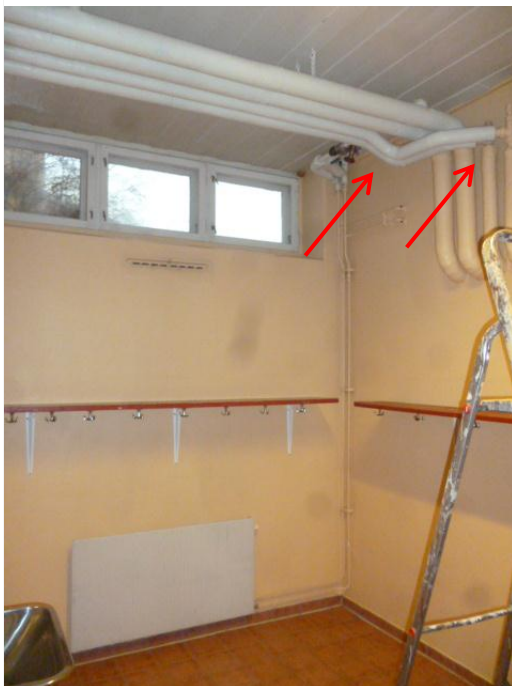
*Bilde 3:* Garderobe i U1 – der heis skal etableres ned i kjelleren. Eksisterende rør i taket kommer i konflikt med heissjakt, og vil måtte asbestsaneres. Se også bilde 4.

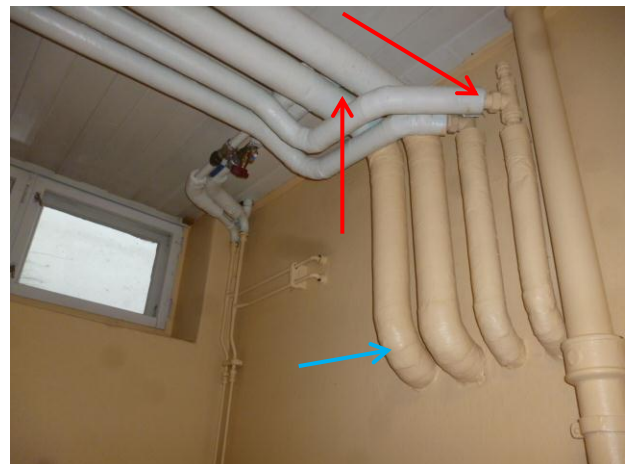
*Bilde 4:* Asbestholdig rørisolasjon i garderoben i del 1 i mellombygget. Merk at det er kun påvist asbest i rørmansjetter/endstykker her. Selve rørbendene inneholdt glassvatt (markert med blå pil). Det er likevel vurdert som sannsynlig at det vil kunne finnes asbestholdige rørbend i kjelleretasjen.

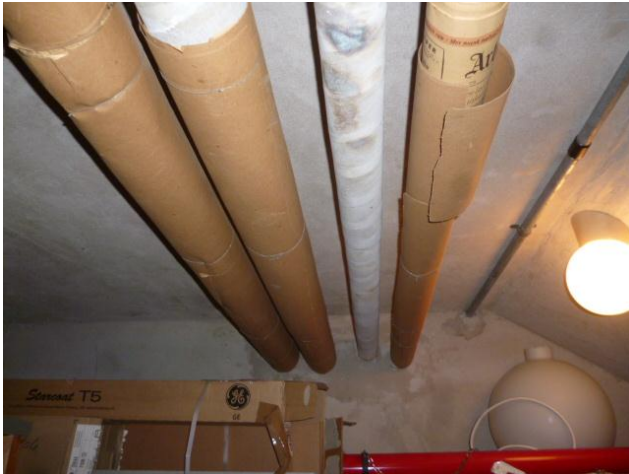
**Bilde 5:** I laggerommet under trappen i kjeller er det asbestholdig kitt på rørmansjetter/endestykker. Rørene vil trolig måtte fjernes, da det er prosjektert dør inn i rommet der rørene kommer inn i dette rommet.

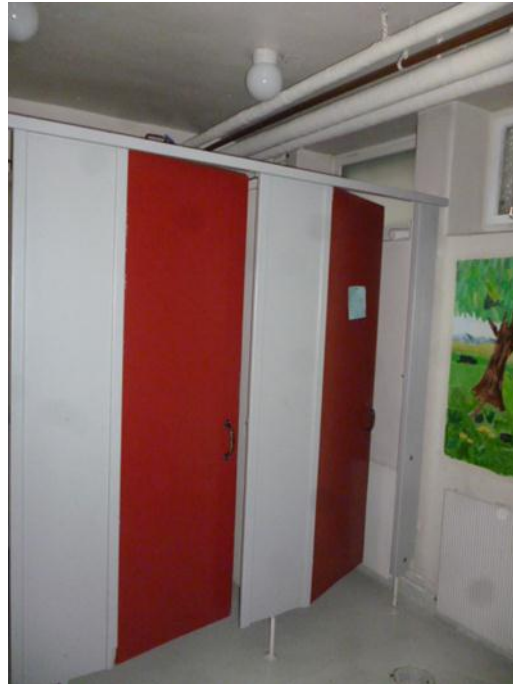
**Bilde 6:** Ved toaletter i kjelleren er det spanskvegger som eventuelt skal rives. Rørisolasjonen i taket her er asbestholdig.

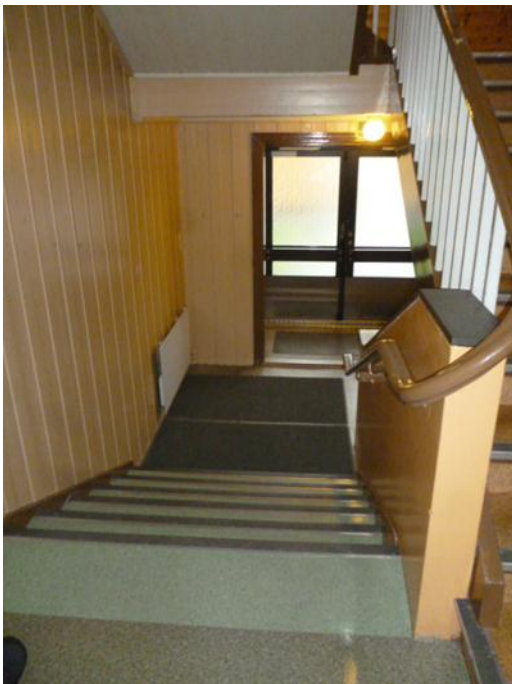
**Bilde 7:** Ved trapp ved inngangspartiet skal det åpnes opp i vegg til venstre ved inngangspartiet for å etablere inngangen for heis. Ved inngangspartiet er det benyttet terrasso betongdekke, og det samme gjelder for betongtrapp ned mot kjeller. I selve trappen ligger det vinyl gulvbelegg.

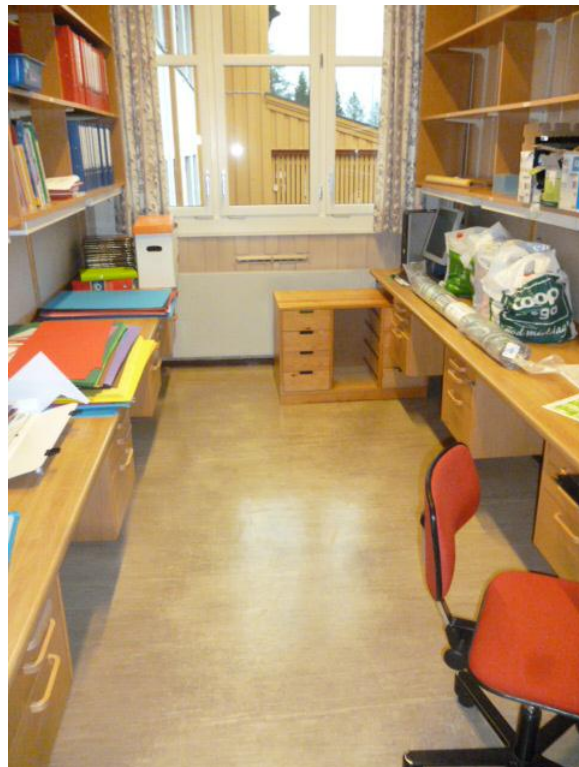
**Bilde 8:** Innvendige gulv i de aller fleste klasserom er vinyl gulvbelegg som er farlig avfall med ftalater. Isolerglassvinduene i dette rommet er fra 2008 og inneholder isocyanater. Vinduene håndteres som farlig avfall hvis de skal rives.

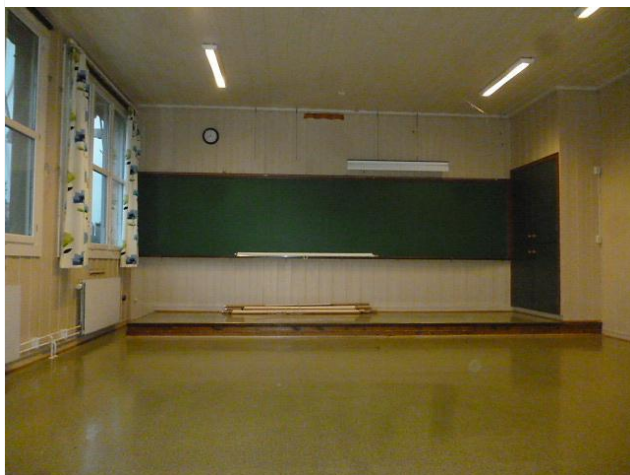
**Bilde 9:** Innvendige gulv i de aller fleste klasserom er vinyl gulvbelegg som er farlig avfall med ftalater. På plan 2 i hovedbygget (del A) skal det rives både lettvegger, gulvbelegg og oppbygde gulv.

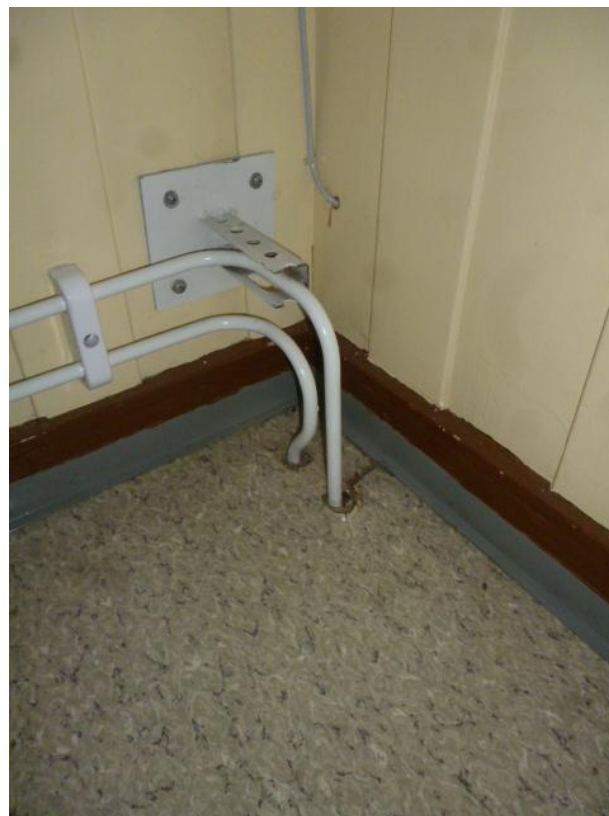
Svarte og grå myke vinyl gulvlister finnes langs veggene i store deler av bygningen. Denne typen gulvlister inneholder erfaringsmessig så høy konsentrasjon av ftalater at de må håndteres som farlig avfall.

**Bilde 10:** Vinyl gulvlister er benyttet i ganske stort omfang i bygget. Det er ikke observert asbestholdige gjennomføringer for radiatorer.

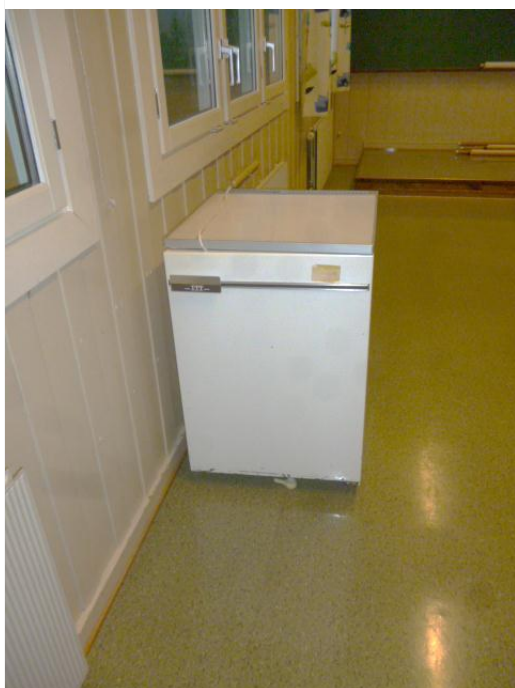
**Bilde 11:** Kjøleskap i klasserom i del A – plan 2 (farlig avfall med KFK). Leveres til godkjent mottak som EE-avfall.

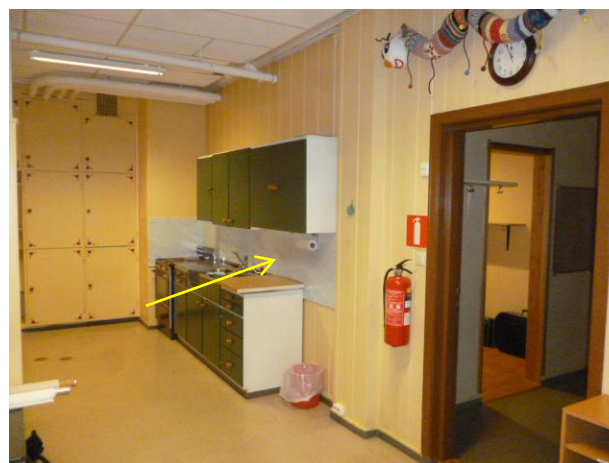
I underetasjen var det benyttet marmorimitert veggpanel ved kjøkken i klasserom i bygg C, og på vegg bak vask i rommet (garderoben) der heisen skal etableres. Denne typen panel er impregneret med pentaklorfenol og er farlig avfall. Panelet utgjør totalt ca. 5 m<sup>2</sup>.

**Bilde 12:** Innvendige lyseblå veggplater i klasserom i mellombygg i kjelleretasjen er marmorimiterte, og er antatt å være farlig avfall med pentaklorfenol.

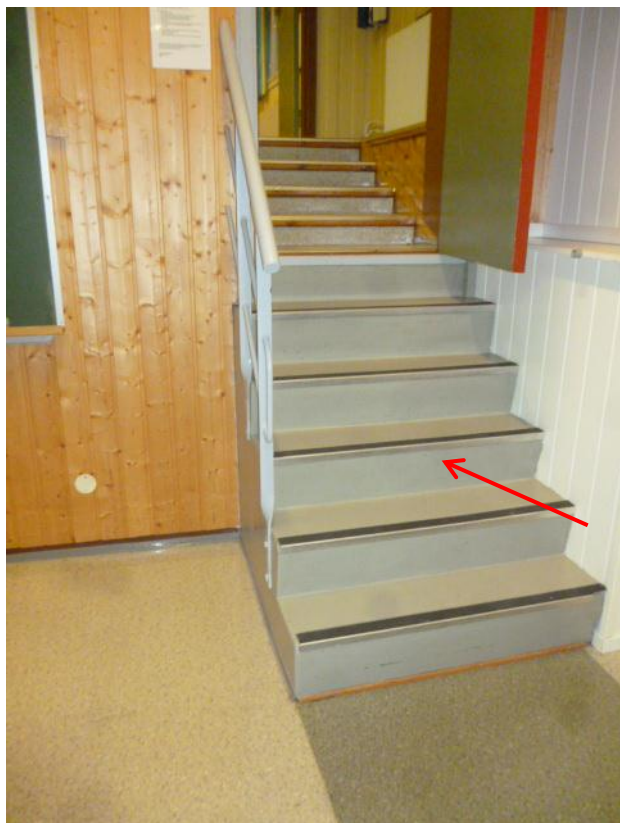
Det samme gjelder gråmalt betongtrapp i det samme rommet. Trappen er påført maling som er farlig avfall med sink. Se bilder i vedlegg 3.

*Bilde 13:* Betongtrapp på plan 2 i rommet der ventilasjonsrom skal etableres, er farlig avfall på grunn høy konsentrasjon av sink i den grå malingen.

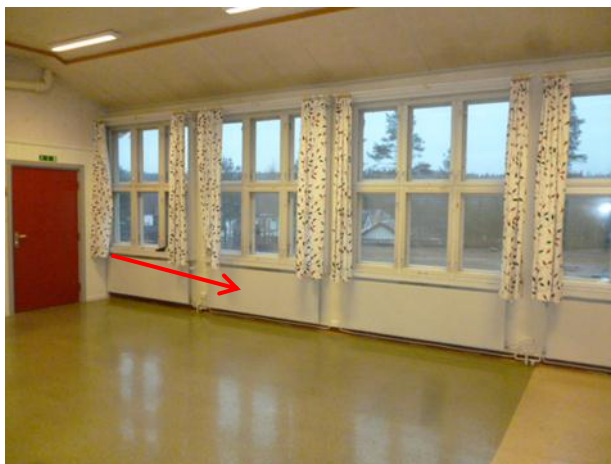
Klasserommet på plan 2 i bygg C har veggmaling som inneholder sink i høye konsentrasjoner, og der malingen er farlig avfall. Hvis det skal rives deler av vegger i dette rommet, eller foretas utsparinger/hulltakinger i eksisterende vegger, så må malingen enten saneres før riving, eller betongen rives med maling på i klasserommet og leveres som farlig avfall. I rommet skal det fjernes eksisterende vinduer og vindusåpninger skal gjenstøpes for å etablere ventilasjonsteknisk rom.

*Bilde 14:* Veggmaling i klasserommet på plan 2 der ventilasjonsrom skal etableres er farlig avfall med sink (samme rom som bilde 13). Det er usikkert om det blir aktuelt med fjerning av veggfelter her. Vinduene skal tas ut og åpningene skal gjenstøpes.

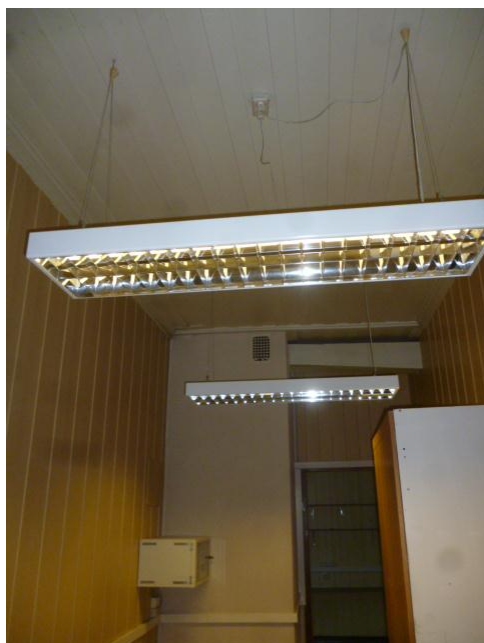
*Bilde 15:* Det er normale forekomster av elektriske kabler og komponenter i bygget. Disse skal håndteres som EE-avfall. De fleste lysarmaturer i bygget skal være skiftet ut i forbindelse med PCB-prosjektet i 2007/2008.

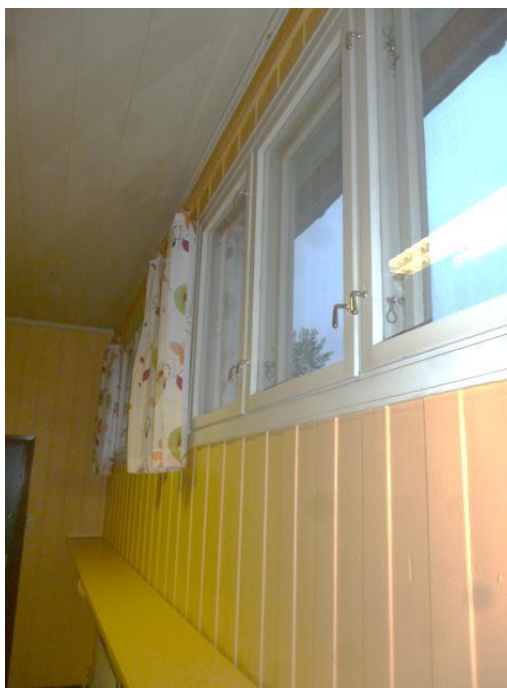
*Bilde 16:* De fleste av byggenes vinduer er koplede enkeltglassvinduer. Bildet viser korridor på plan 2 i bygg A.

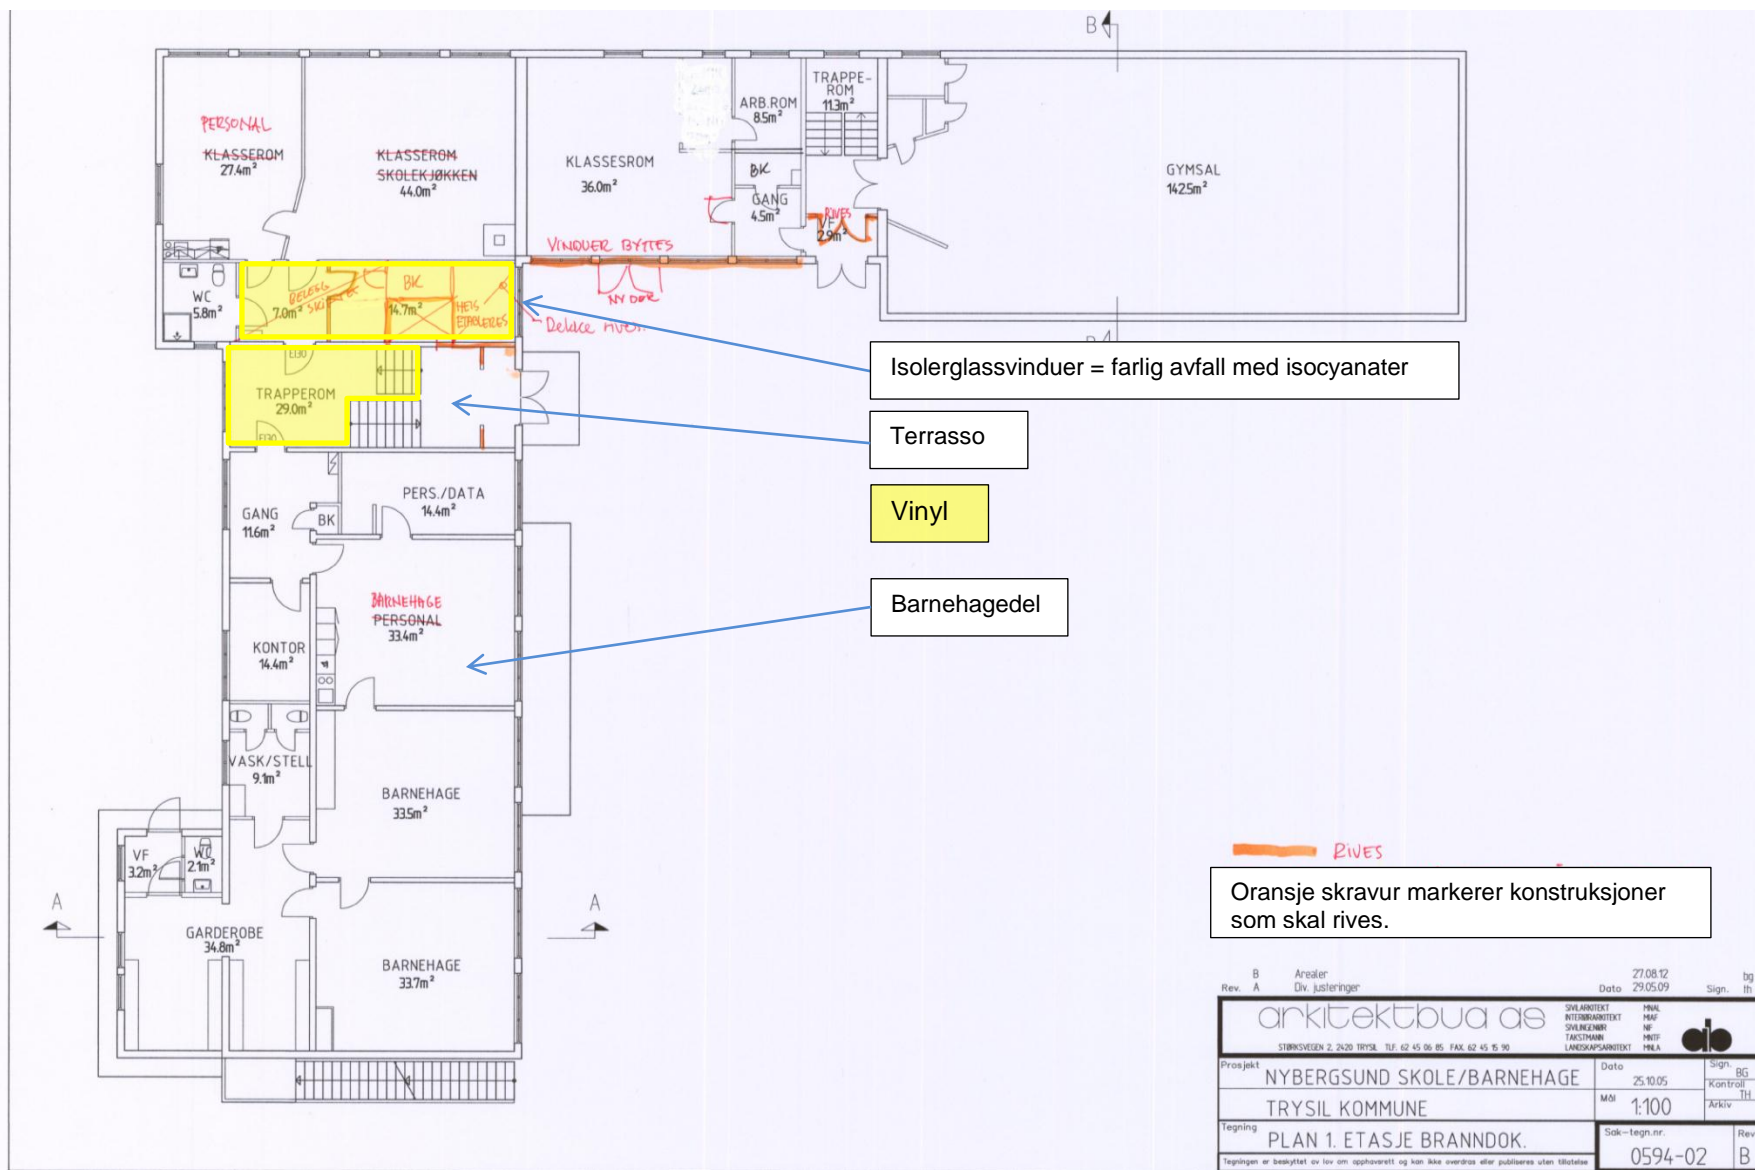
Plantegning – plan 1. Enkelte forekomster er inntegnet.

Isolerglassvinduer = farlig avfall med isocyanater
