Teknisk rapport

«LOKSTALLHUSET OG SIDEBYGG» PÅ HALDEN JERNBANESTASJON

Takstmann:
Ing. Klaus Offenberg MNTF
Repslagergata 8, 1776 Halden

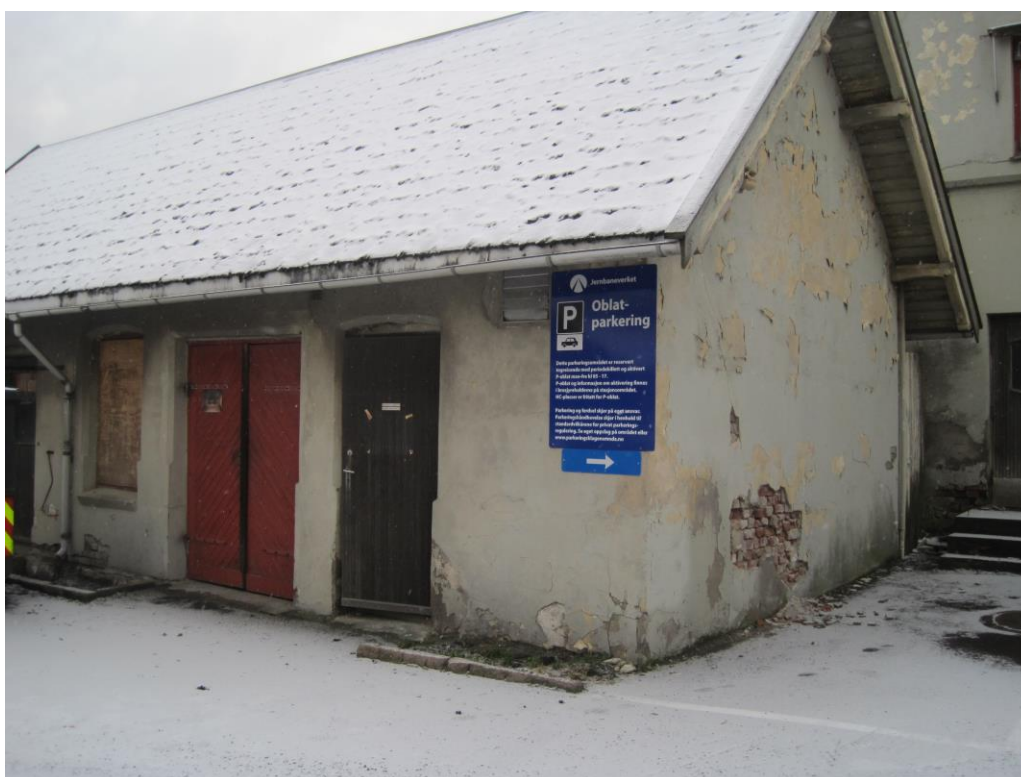
Bygget er oppført i en etasje i samme stil som lokstallbygget, men med støpte gulv i 1. etasje. Bygget har setninger, vann- og frostskaader etter mange år uten vedlikehold og uten praktisk funksjon.

Sidebygget.

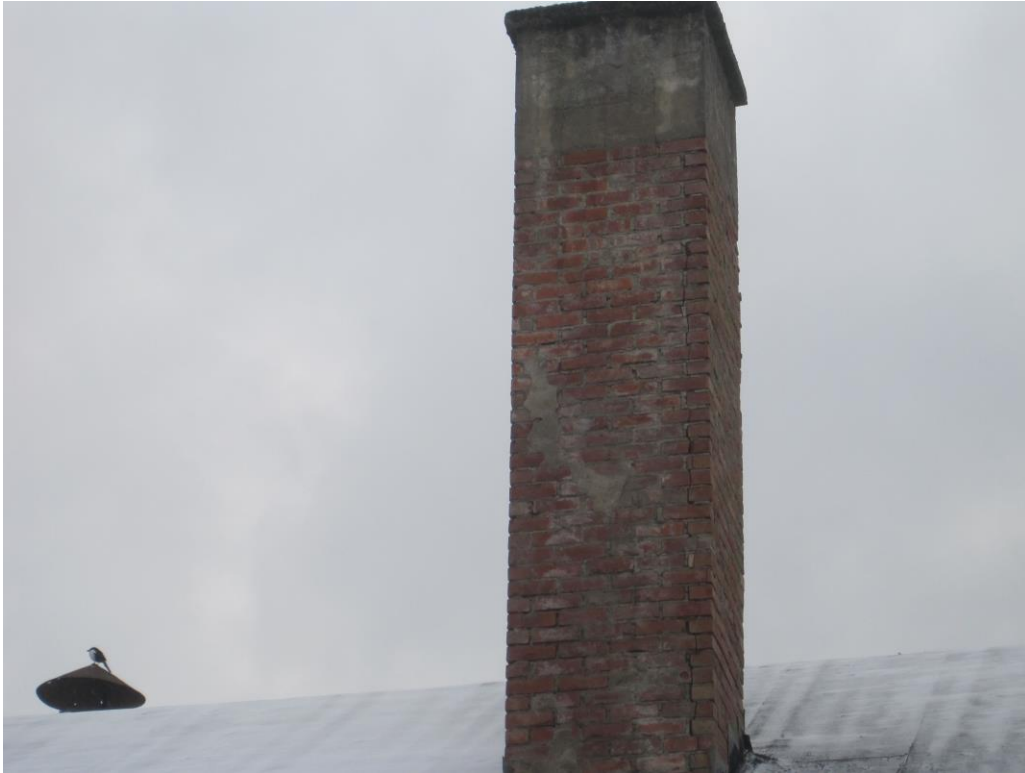
Pipa har store frostskafer og sprekker.

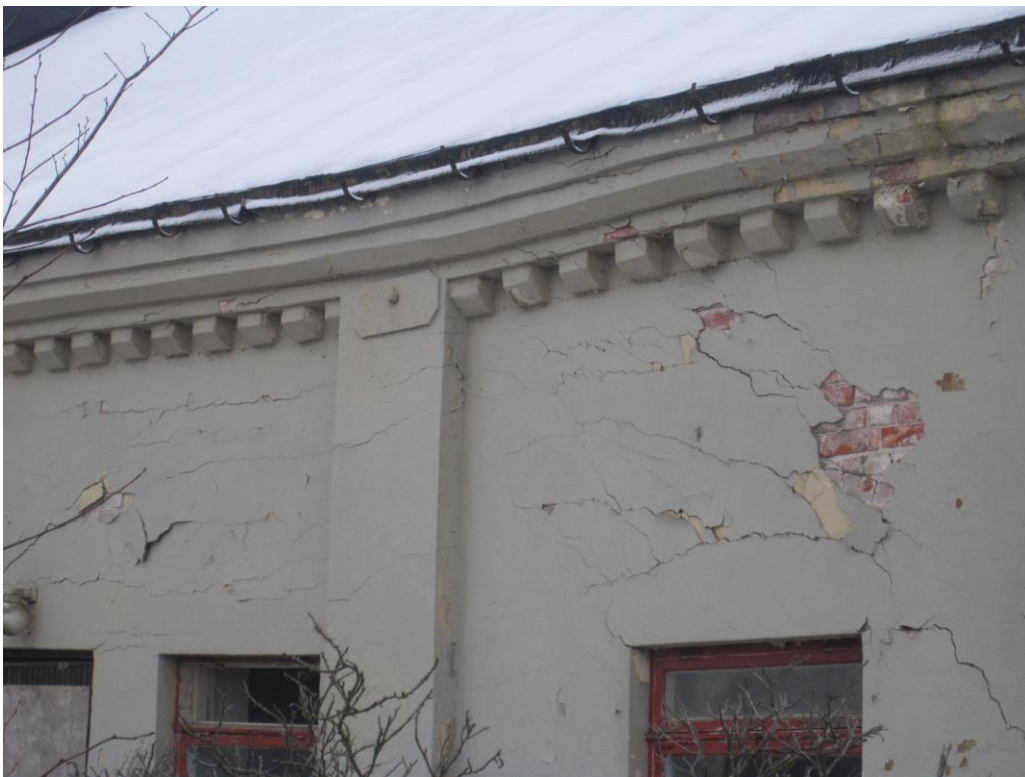
Bygget er oppført med granittblokker som krypkjeller.
Murene er satt som grunnfundamentering på siltige masser med dårlig/sensitiv undergrunn. Dette har ført til omfattende initialsetninger i bygget med store skjevheter i gulvene i 1. etasje og med sprekker og skjevheter i bygget for øvrig.

Store skjevheter etter setninger samt sprekker i ytterveggene.

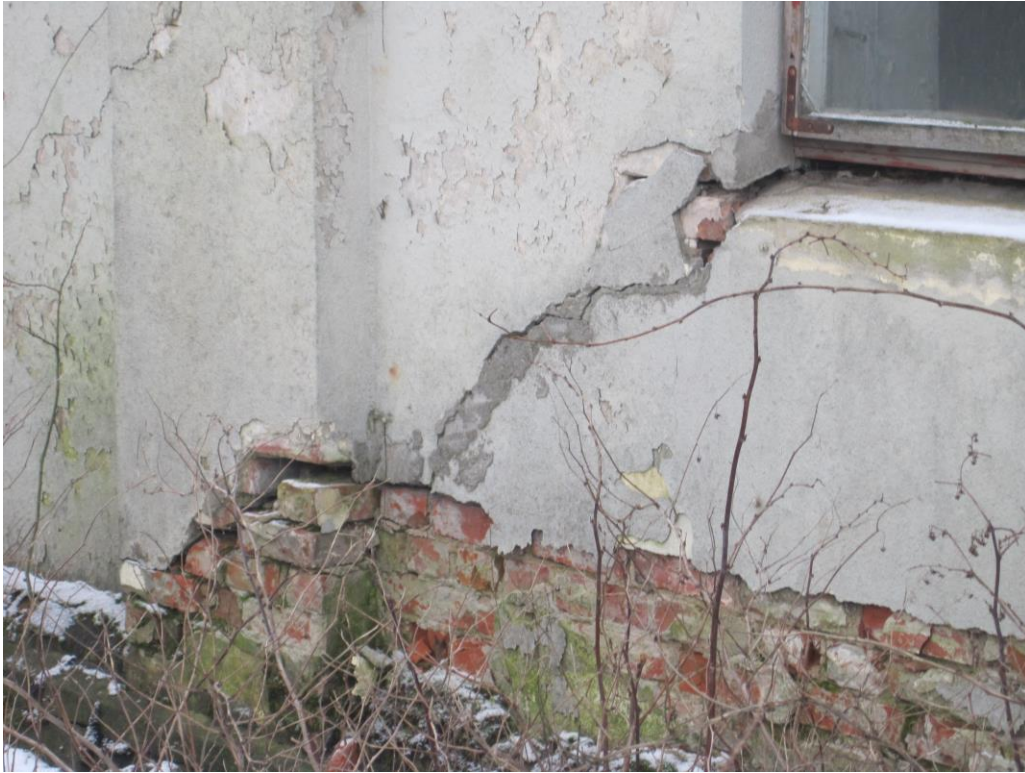
Yttervegger er med 1 ½ steins teglvange, utvendig pusset og med innvendig treutforing. Det er store sprekkeformasjoner i fasaden, skader etter vann og frostskaader og fukt og råteskaader i innvendig treutforing.

Sprekker og frostskeer i ytterveggene.

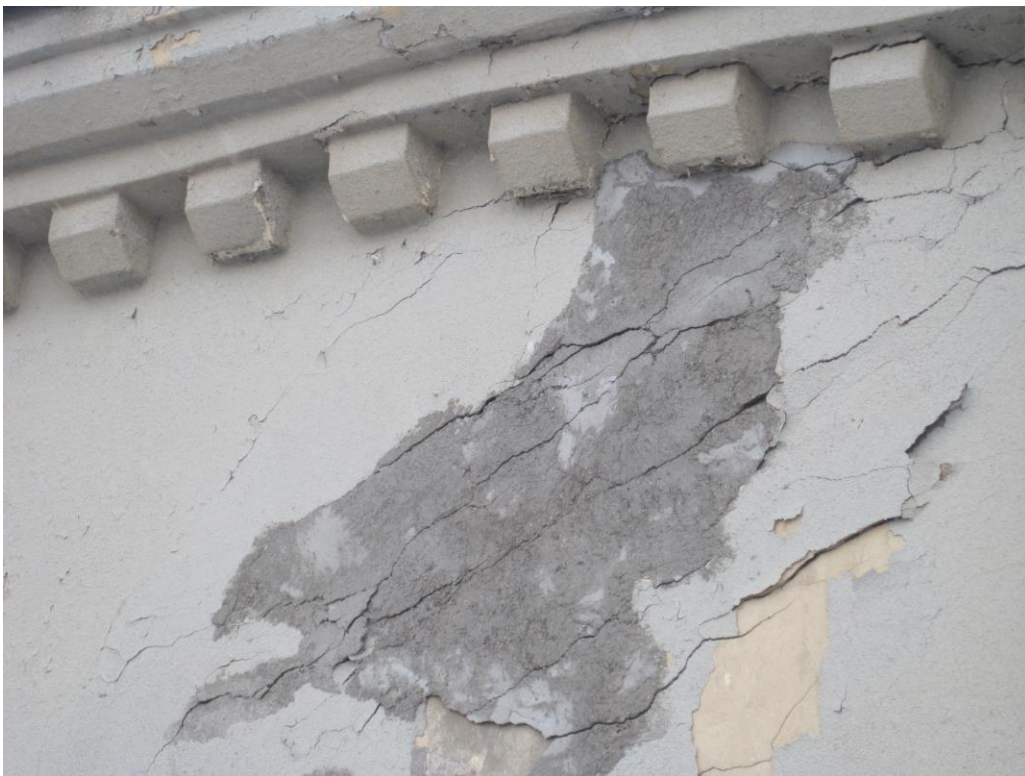
Som over.

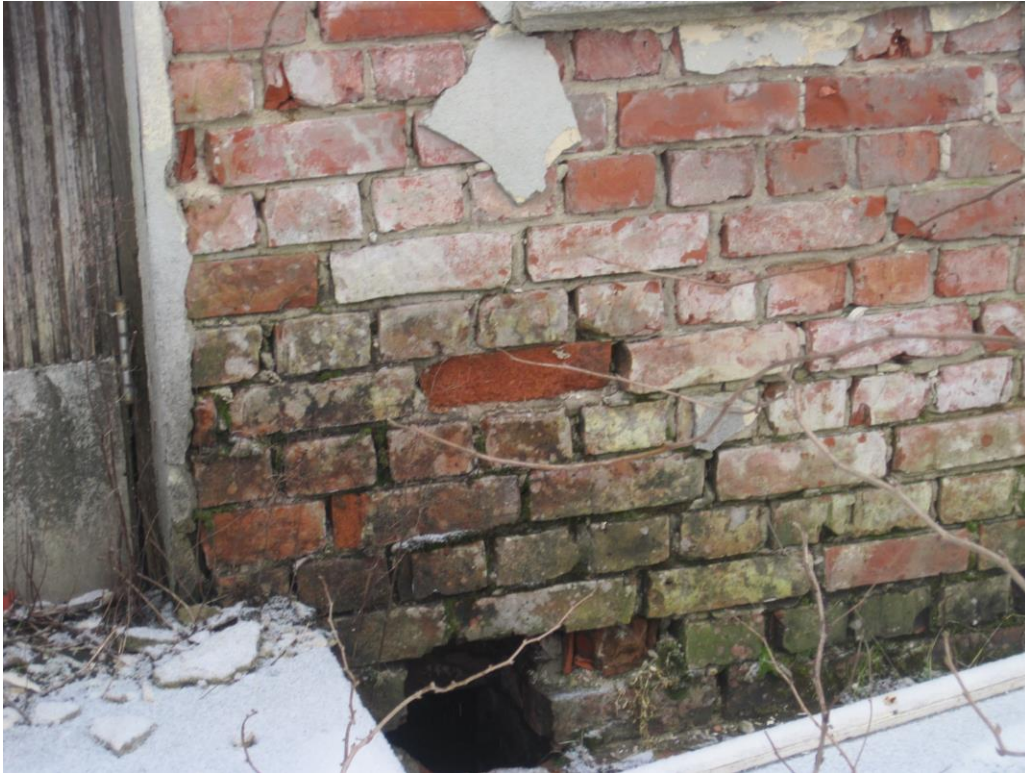
Som over.

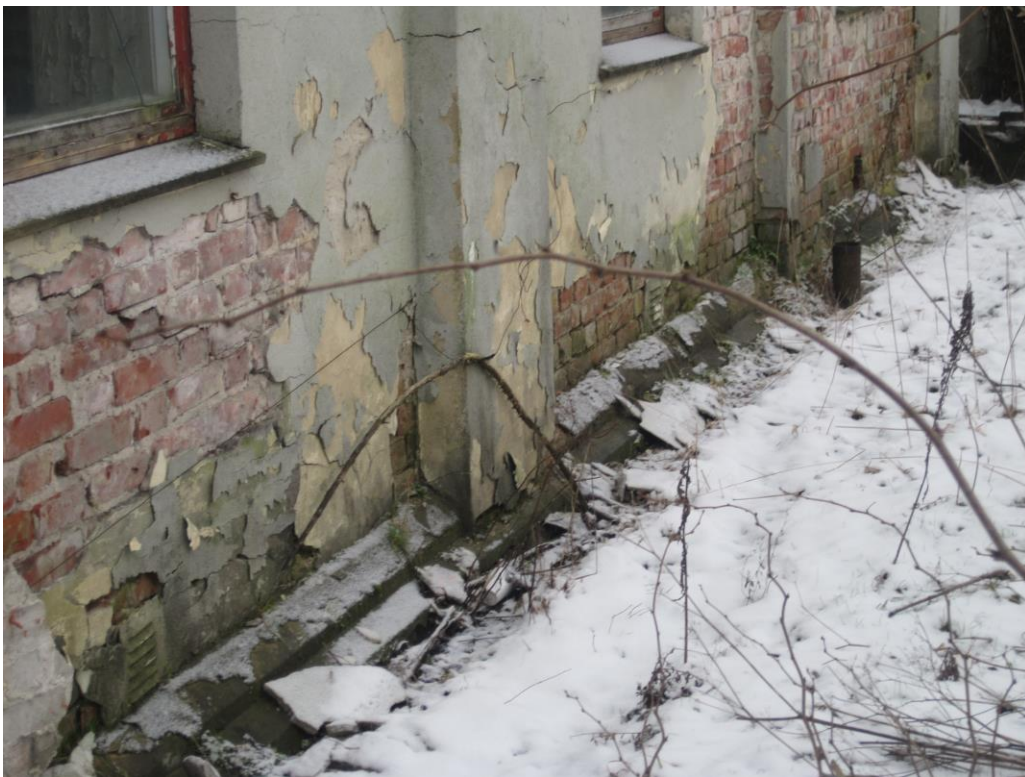
Som over.

Legg merke til at utvendig terreng ligger helt opp mot innvendig bjelkelag, noe som har laget råteskader innvendig.

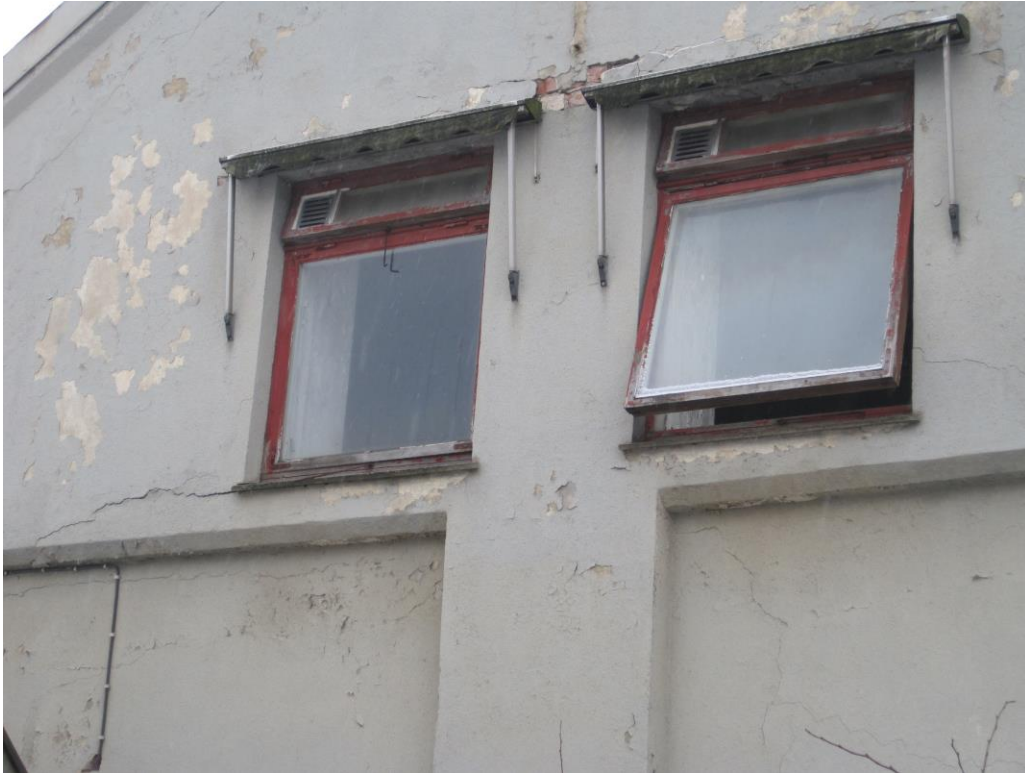
Gavlvegg mot nord.
Skadede vinduer, sprekker og frostskeer i veggene.

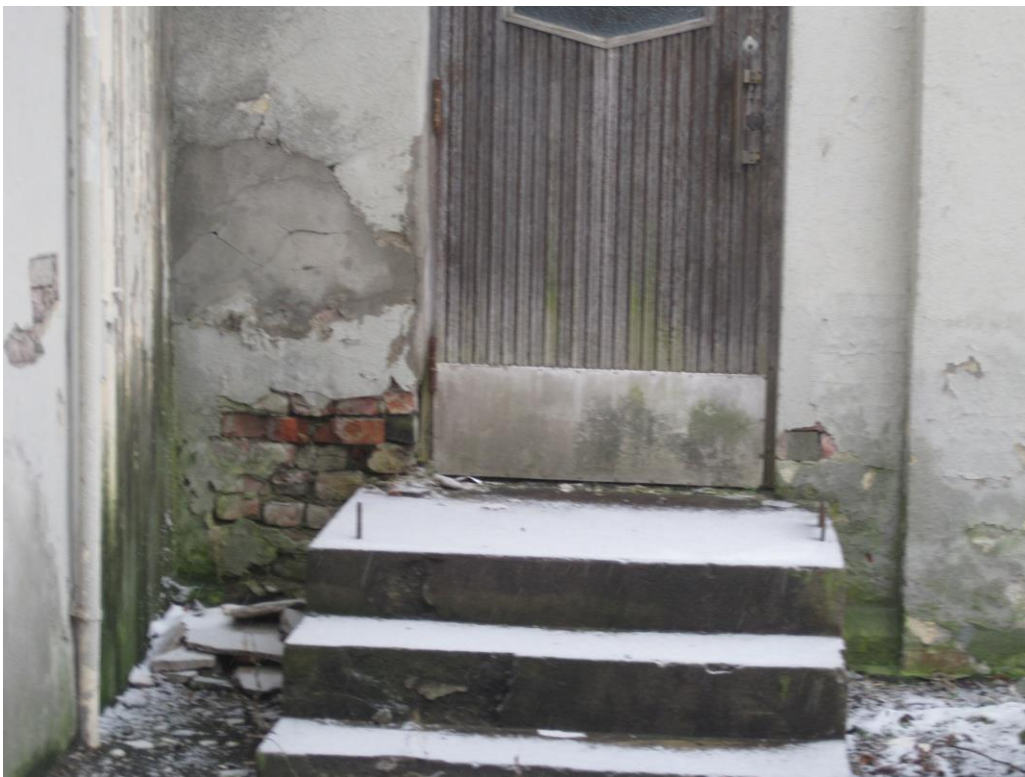
Skadet ytterdør med frostskeer i veggene.

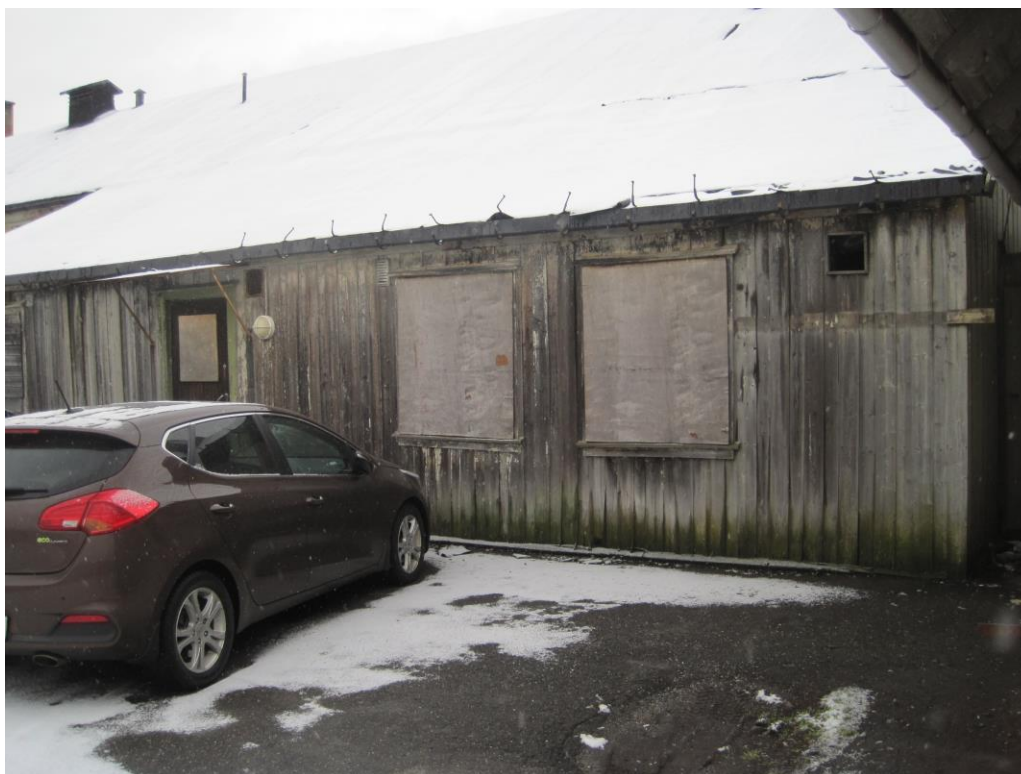
Mot øst er oppsatt et trelbygg med areal ca. 55 m². Bygget er totalcondemnabelt.

Trehus mot øst er kondemnabelt.

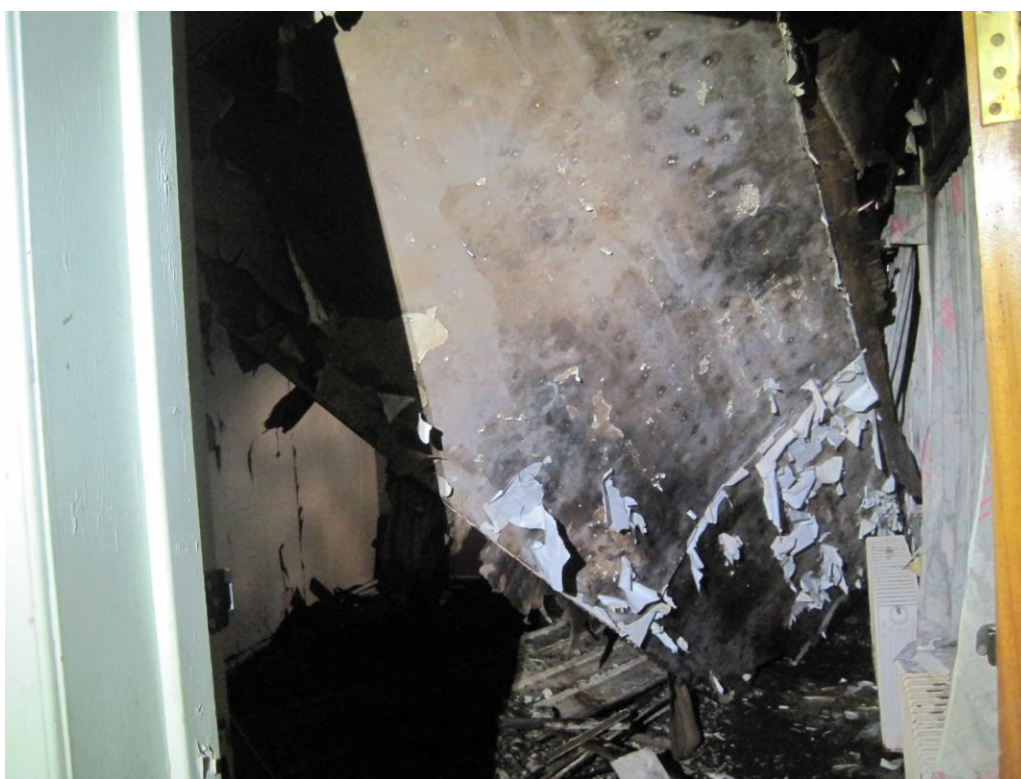
Det er trebjelkelag i del mot nord i 1. og 2. etasje.
Det er skjevheter som opplyst under fundamentering, men også angrep av sopp og råte. Sistnevnte på grunn av gamle vannskader og manglende utlufting av krypkjeller.
Deler av himlingen i 1. etasje har falt ned.

Taket i fløy mot nord har rast ned.

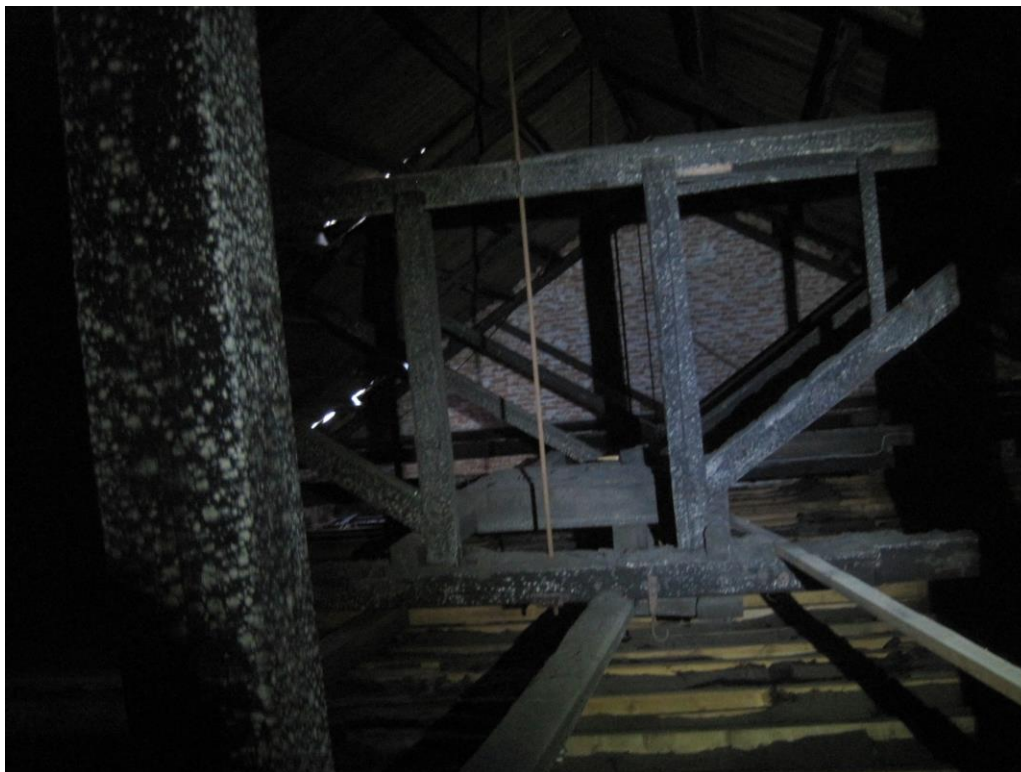
Taket er et tresperretak bygget på stedet med tresperrer, åser og skråband. Konstruksjonene har sot- og soppmycelskader etter en tidligere brann. Sperrere er pålagt taktro og papptekking, rennene er fjernet. Det registreres flere taklekkasjer i selve taktekingen og i konstruksjonene. Sommerstid vil det lukte brent av treverket.

Fotos tatt av takverk.
Legg merke til gamle sot- og brannskader samt soppskader.
