Prosjekt side / Inspeksjon: 1

Prosjekt navn: 27587-Strømgaten Jernbanen-ØA-04	Prosjekt nr.:	Ansvarlig:	Dato: 04.01.2012
---	---------------	------------	----------------------------

Rapport fra inspeksjon / Inspeksjon: 1

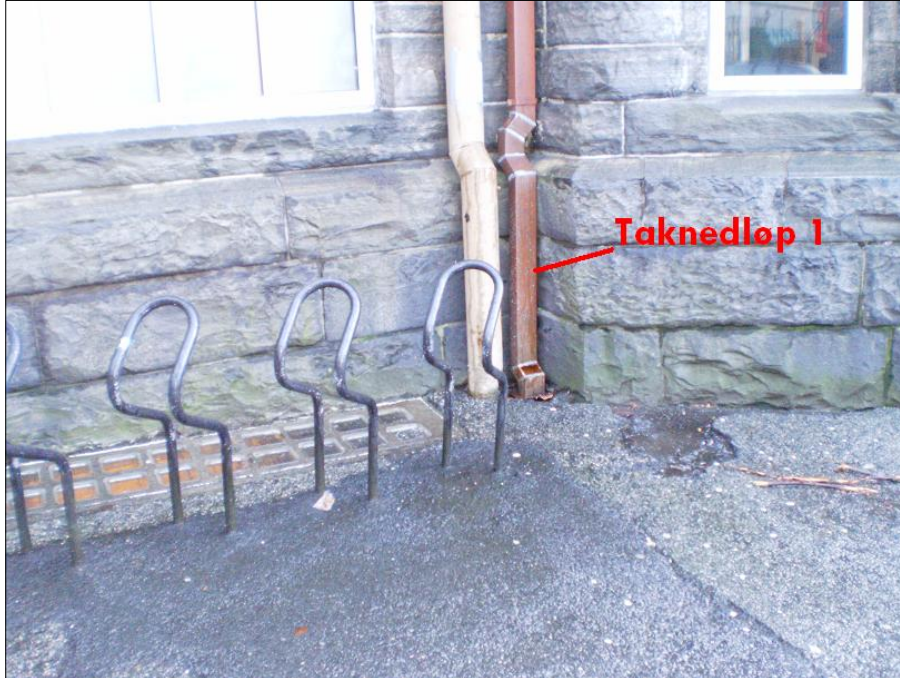
Foto: PC010003.JPG
 0,1m, Vannivå 50%

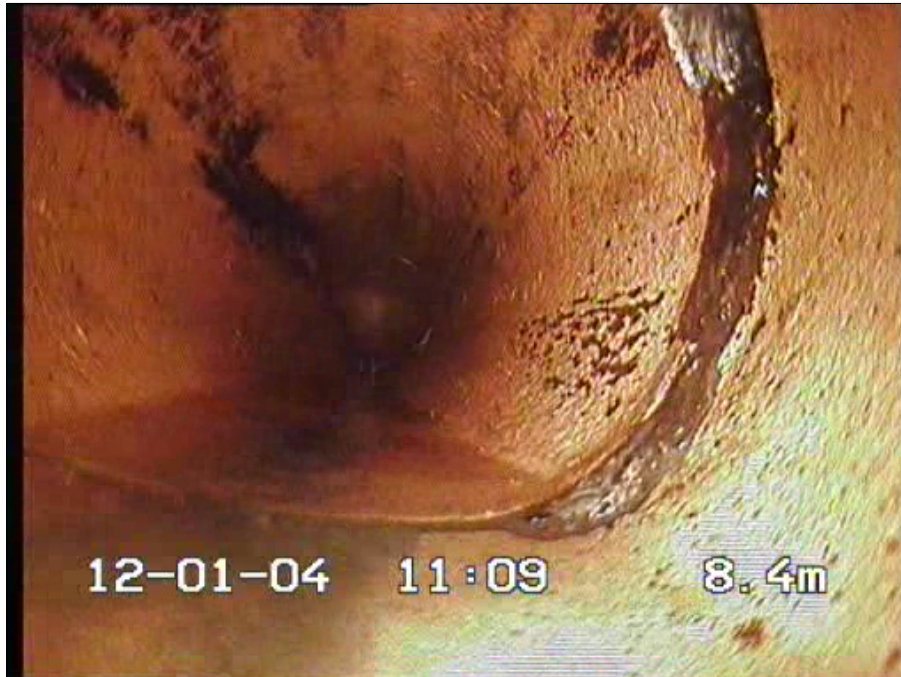
Foto: S_Sectionname040120128,5FS2_A.jpg
 8,5m, Forskjøvet skjøt forskyvningen er mellom halve og hele rørtykkelsen, fra 12 til 06 Kl., Vinkelforskjøvet

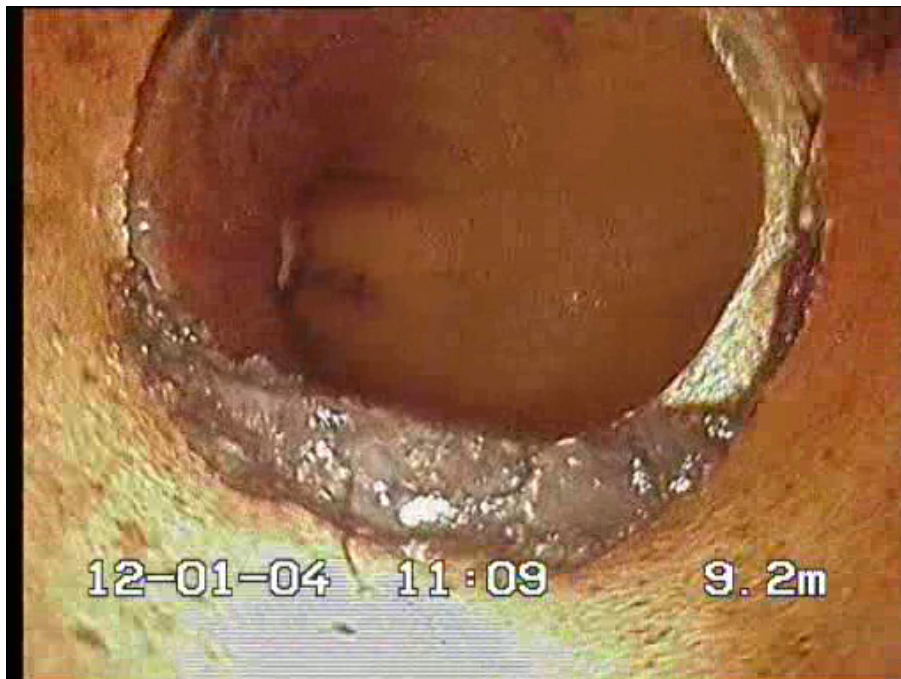
Foto: S_Sectionname040120129,2UB2_A.jpg
 9,2m, Utfelling/Belegg, reduksjon i tverrsnittsarealet er mellom 5 - 15%, fra 04 til 08 Kl., Utfelling, og delvis åpen skjøt

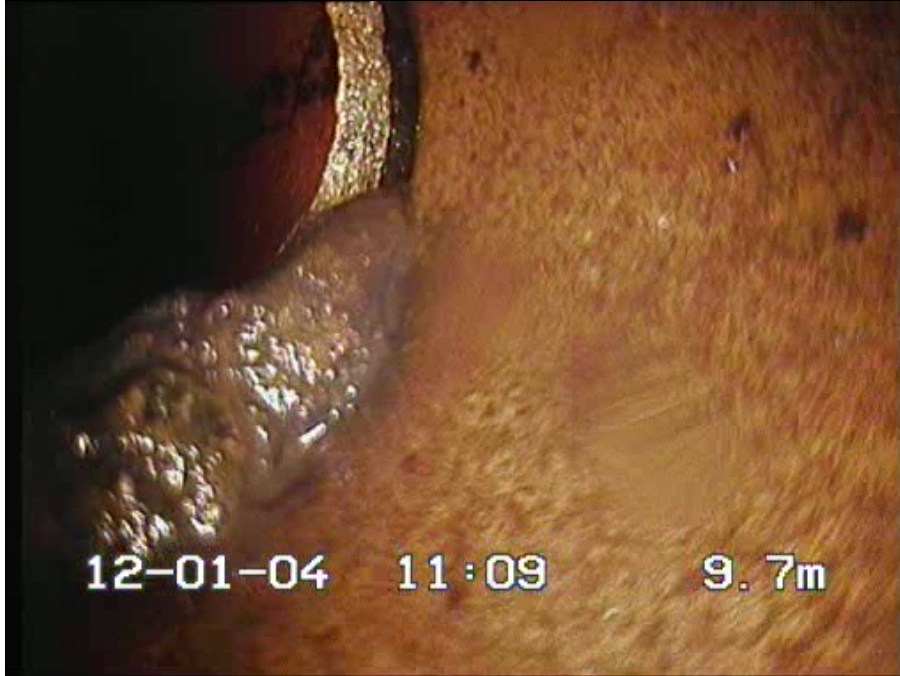
Anmerkning : **Rørstrekket har utfellendebelegg og åpne skjøter. Meste parten av rørstrekket har over 50% vannfylling, motfall**

Foto: S_Sectionname040120129,7IA_A.jpg
9,7m, Inspeksjon avbrutt Hindring, utfellendebelegg og åpen skjøt

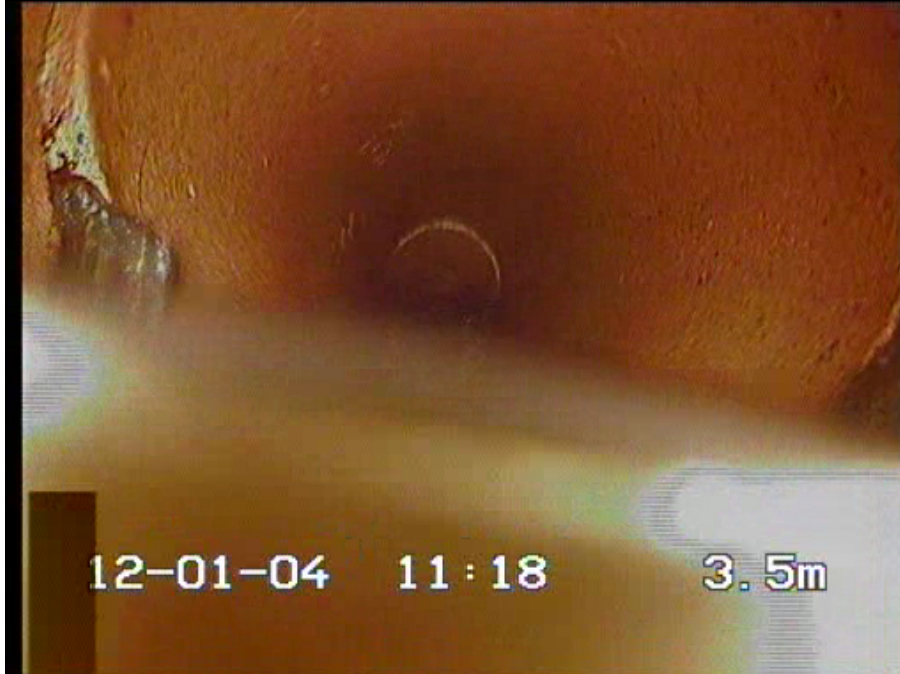
Foto: S_Sectionname040120123,5UB2_A.jpg
 3,5m, Utfelling/Belegg, reduksjon i tverrsnittsarealet er mellom 5 - 15%, fra 04 til 08 Kl., Utfelling

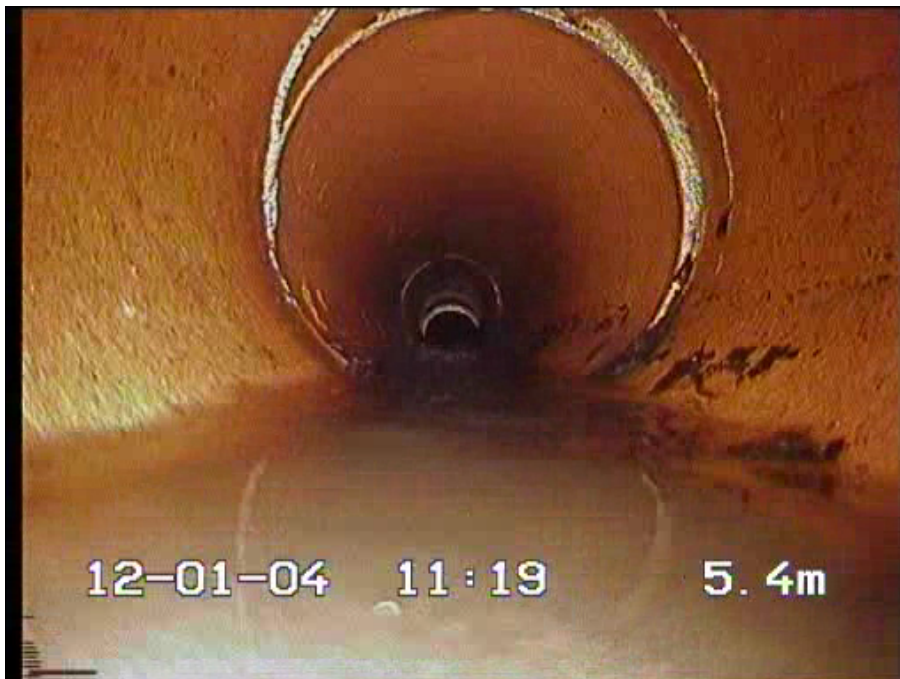
Foto: S_Sectionname040120125,4SR2_A.jpg
 5,4m, Sprukket rør, sprekkene er åpne/løse teglstein, fra 08 til 04 Kl., Kompleks

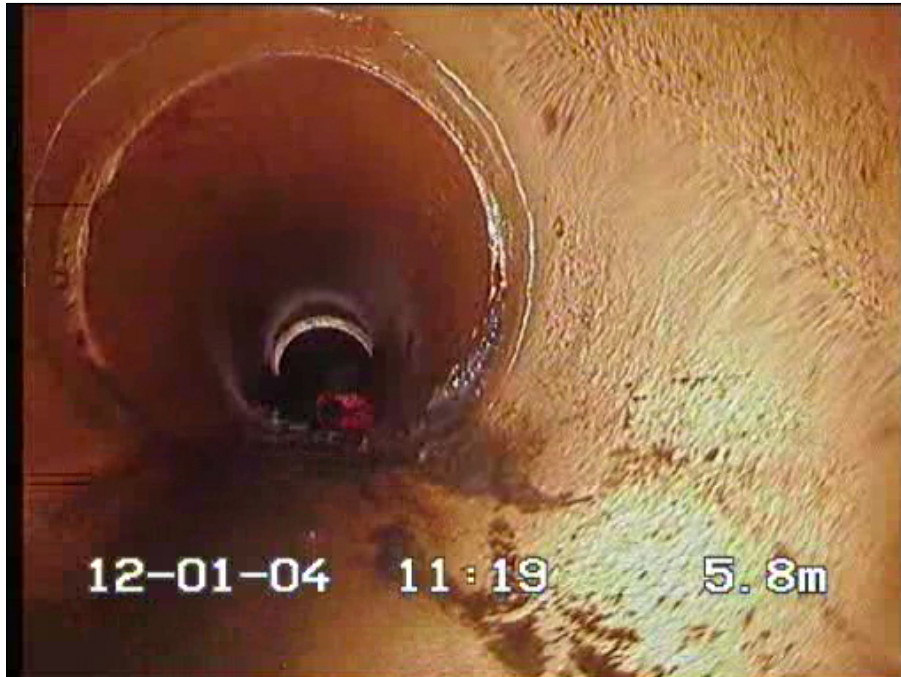
Foto: S_Sectionname040120125,8SR2_A.jpg
 5,8m, Sprukket rør, sprekkene er åpne/løse teglstein, fra 12 til 12 Kl., Kompleks

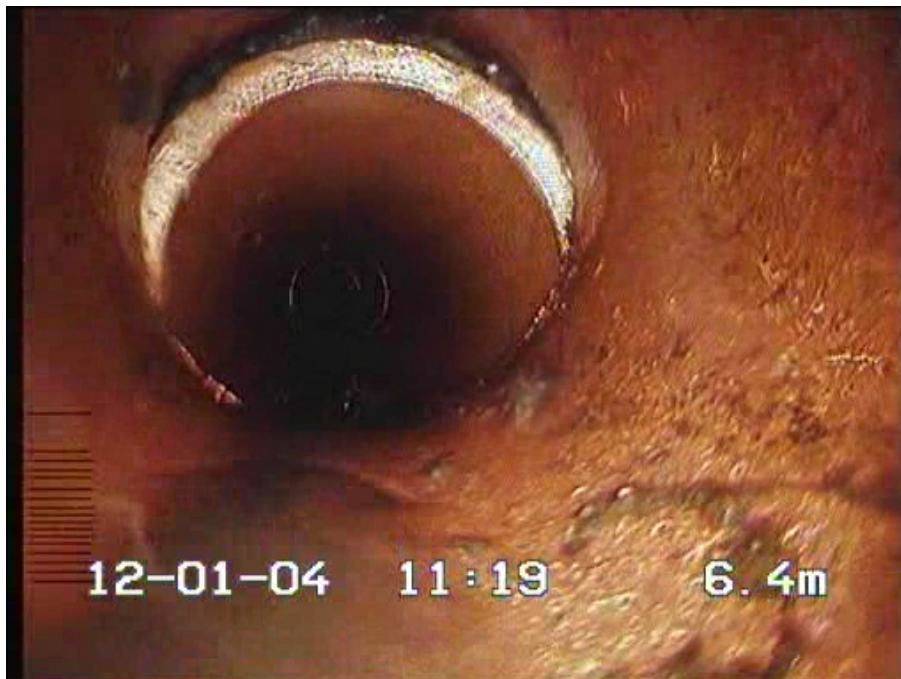
Foto: S_Sectionname040120126,4FS3_A.jpg
 6,4m, Forskjøvet skjõt forskyvningen er mellom hele og 2 ganger rørtykkelsen eller skjøten er delvis åpen, fra 08 til 04 Kl., Vinkelforskjøvet

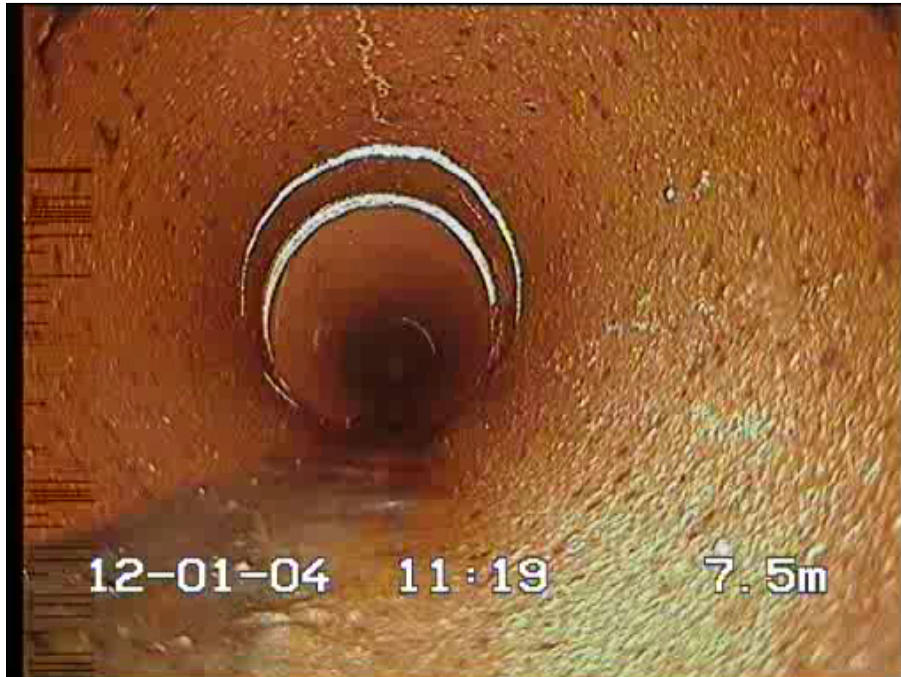
Foto: S_Sectionname040120127,7SR2_A.jpg
 7,7m, Sprukket rør, sprekkene er åpne/løse teglstein, fra 12 til 12 Kl., Kompleks

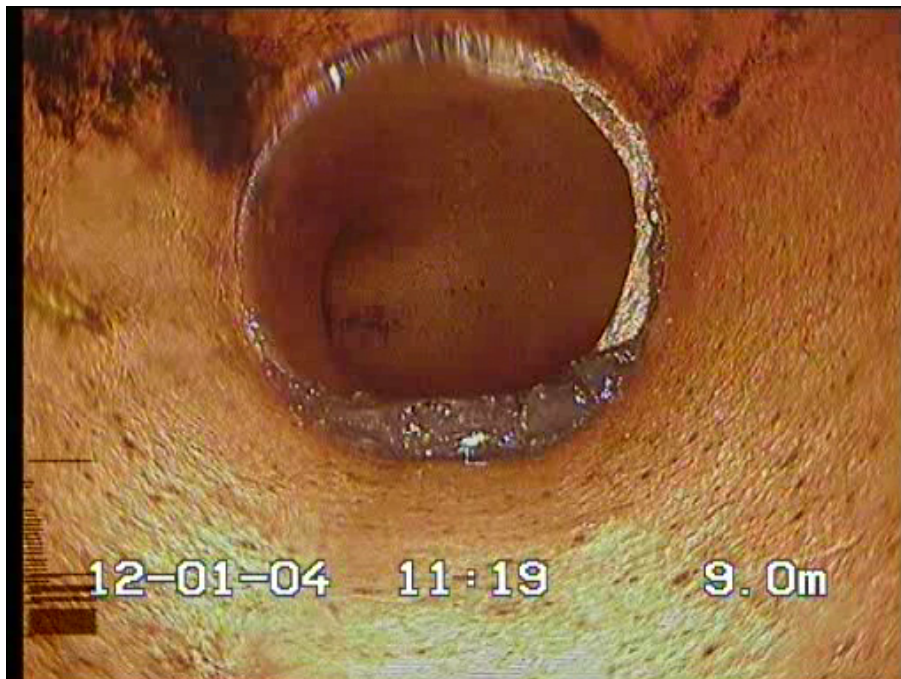
Foto: S_Sectionname040120129UB2_A.jpg
 9m, Utfelling/Belegg, reduksjon i tverrsnittsarealet er mellom 5 - 15%, fra 05 til 07 Kl., Utfelling, delvis åpen skjøt

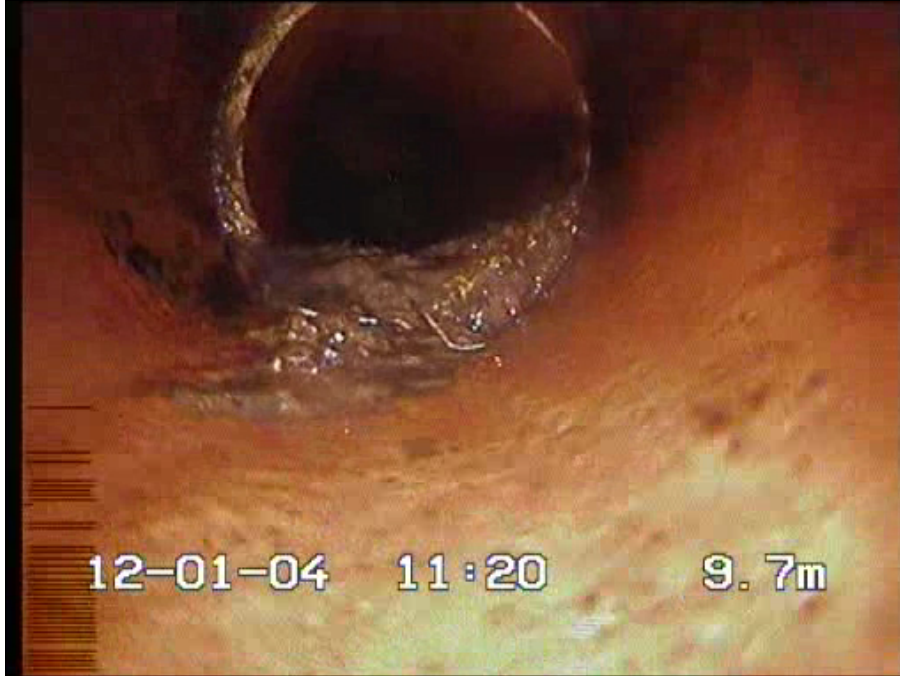
Foto: S_Sectionname040120129,7UB2_A.jpg
9,7m, Utfelling/Belegg, reduksjon i tverrsnittsarealet er mellom 5 - 15%, fra 04 til 08 Kl., Utfelling, delvis åpen skjøt

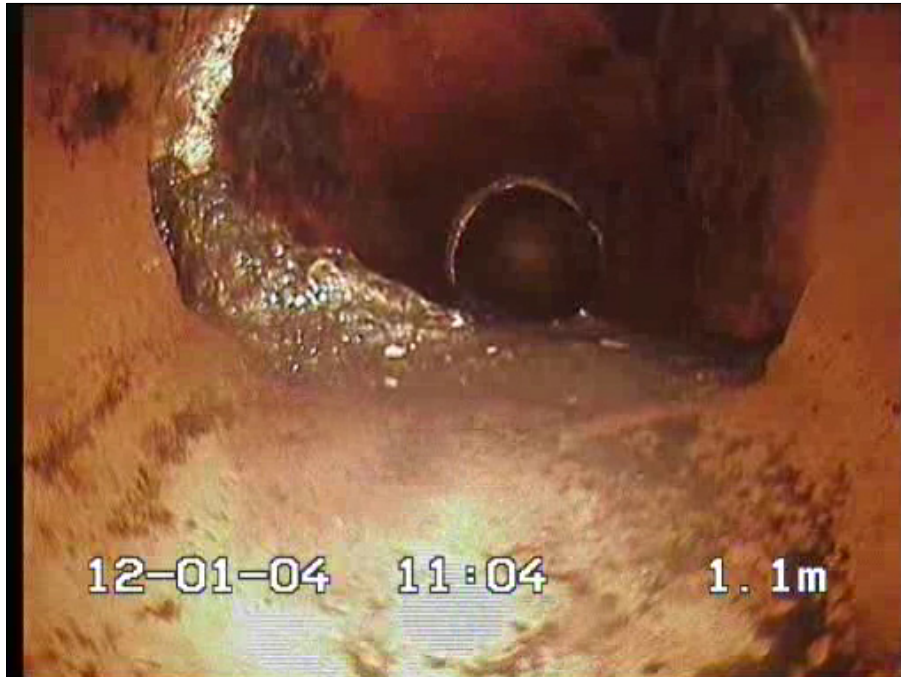
Foto: S_Sectionname040120121,1UB2_A.jpg
 1,1m, Utfelling/Belegg, reduksjon i tverrsnittsarealet er mellom 5 - 15%, fra 05 til 08 Kl., Utfelling

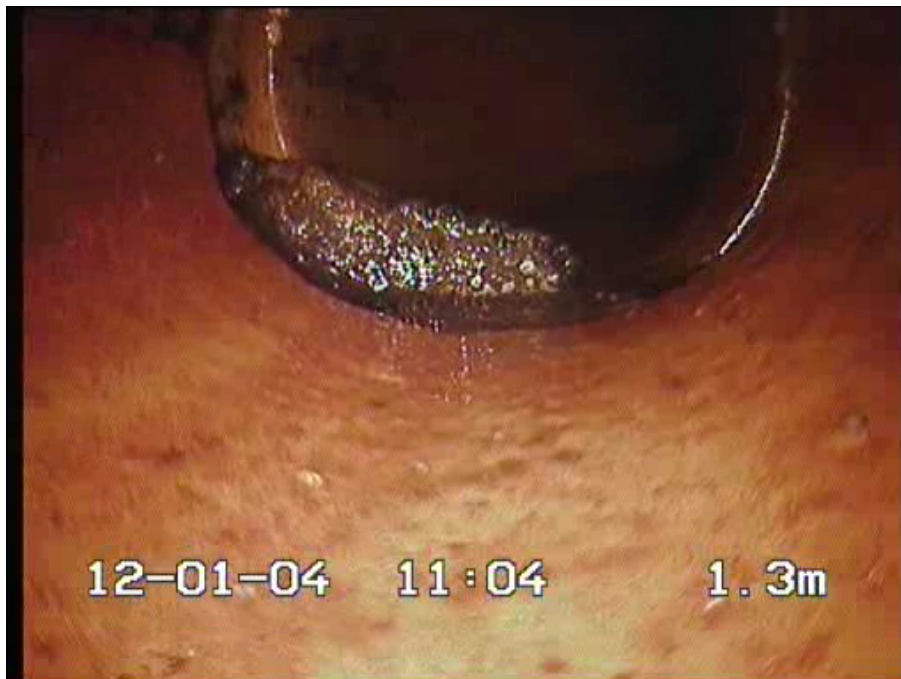
Foto: S_Sectionname040120121,3UB2_A.jpg
 1,3m, Utfelling/Belegg, reduksjon i tverrsnittsarealet er mellom 5 - 15%, fra 05 til 07 Kl., Utfelling
