Prosjekt navn: 728- Bergen Jernbanestasjon-020413	Prosjekt nr.:	Ansvarlig:	Dato: 02.04.2013
-------------------------------------------------------------	---------------	------------	----------------------------

Kunde Rom Eiendom AS c/o Drift

Entreprenør Vitek Service A/S

Rørinspeksjonen er utført ifølge, NORVAR - Prosjektrapport 145/2005
Vekting av observasjoner ifølge, NORVAR - Rapport 150/2007

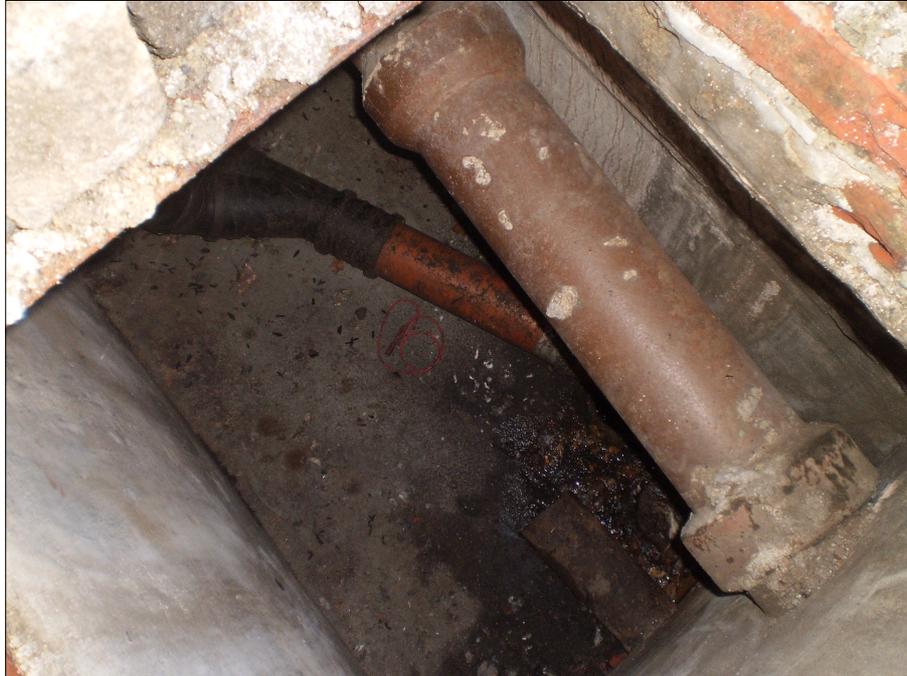
Foto: P2140086.JPG

0,01m, Korrosjon/Slitasje Synlig tilslag (rørveggen er betydelig påvirket), I lerrør mangler glassuren, fra 12 til 12 Kl., Start

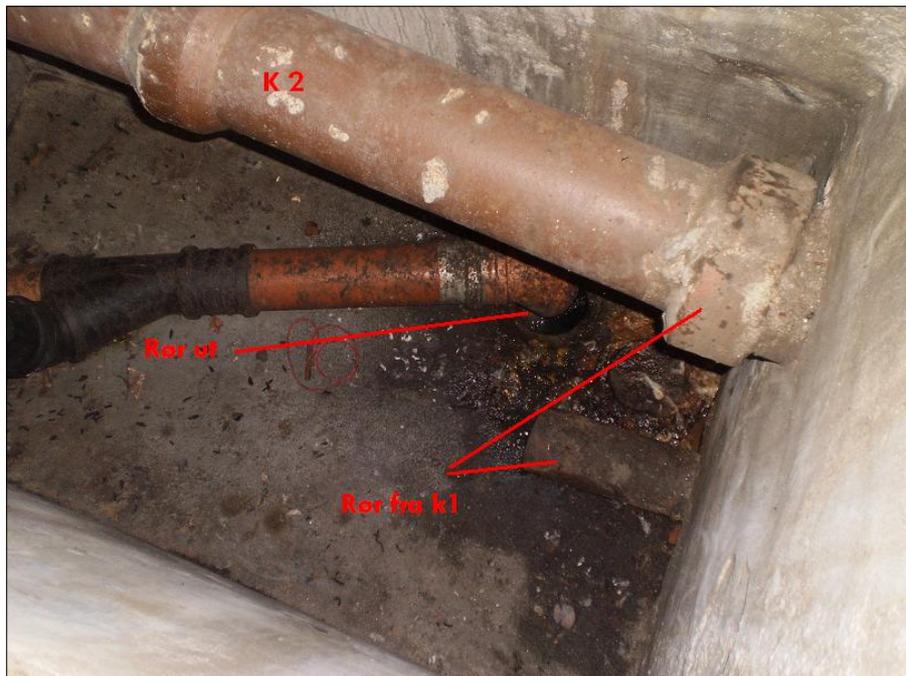
Foto: P2140087.JPG

0,01m, Korrosjon/Slitasje Synlig tilslag (rørveggen er betydelig påvirket), I lerrør mangler glassuren, fra 12 til 12 Kl., Start

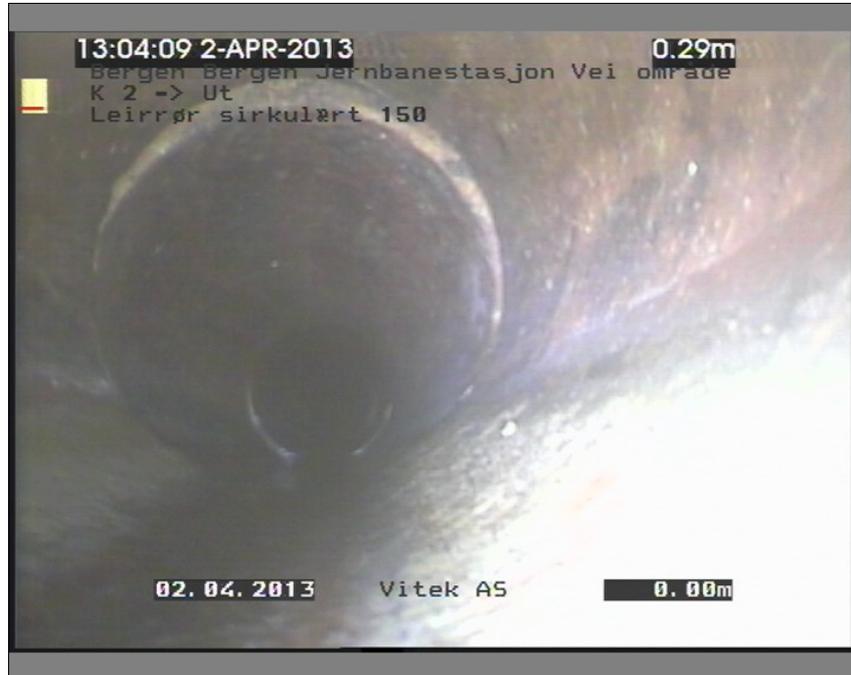
Foto: S_Sectionname020420130,3FS1_A.JPG
 0,3m, Forskjøvet skjøt forskyvningen er mindre enn halve
 rørtykkelsen, fra 09 til 03 Kl., Vinkelforsjøvet

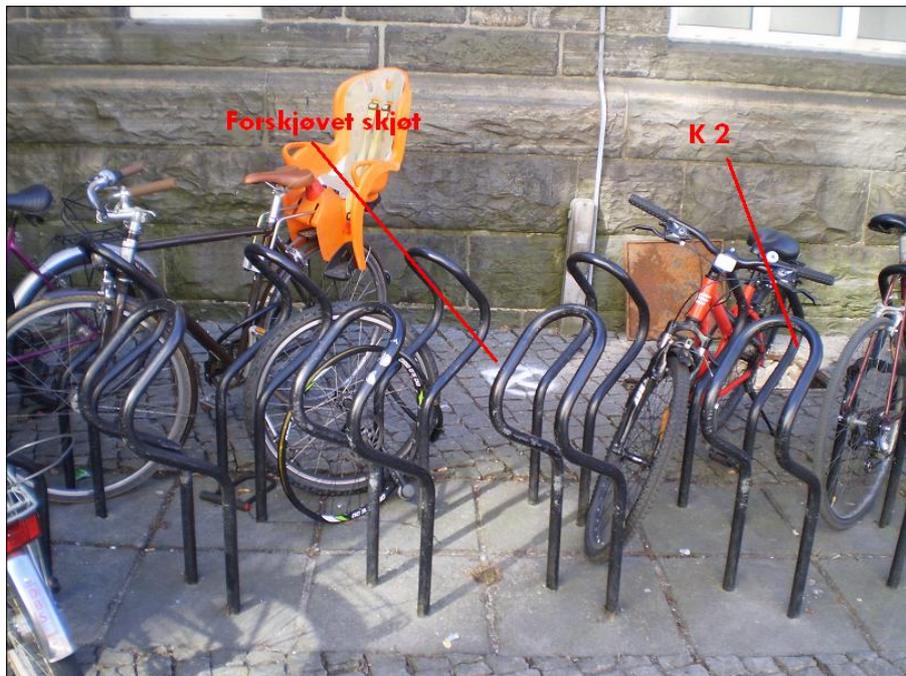
Foto: P2140088.JPG
 0,3m, Forsjøvet skjøt forskyvningen er mindre enn halve
 rørtykkelsen, fra 09 til 03 Kl., Vinkelforsjøvet

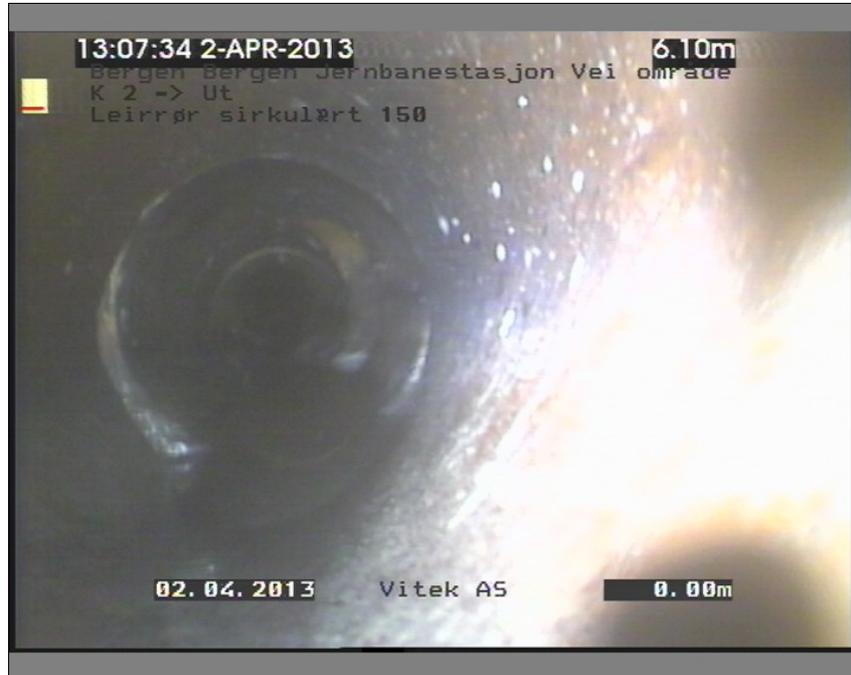
Foto: S_Sectionname020420136,1FS1_A.JPG
 4,1m, Forskjøvet skjøt forskyvningen er mindre enn halve
 rørtykkelsen, fra 03 til 09 Kl., Vinkelforsjøvet

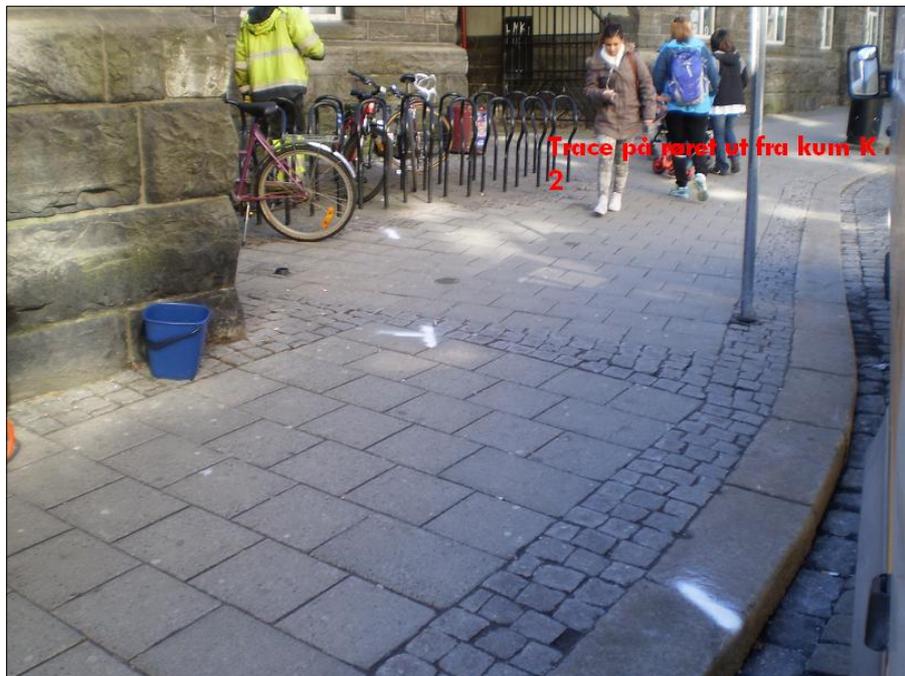
Foto: P2140089.JPG
 4,1m, Forskjøvet skjøt forskyvningen er mindre enn halve
 rørtykkelsen, fra 03 til 09 Kl., Vinkelforsjøvet

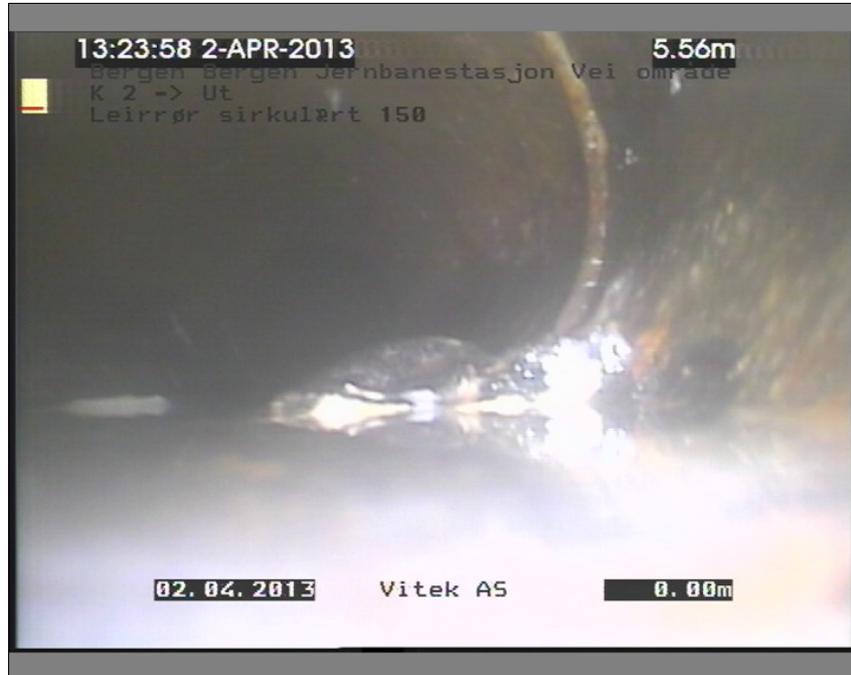
Foto: S_Sectionname020420135,56HI2_A.JPG
 5,56m, Hindring, reduksjon i tverrsnittsareal er mellom 5-15%, fra 05 til 07 Kl., Andre, usikker på hva

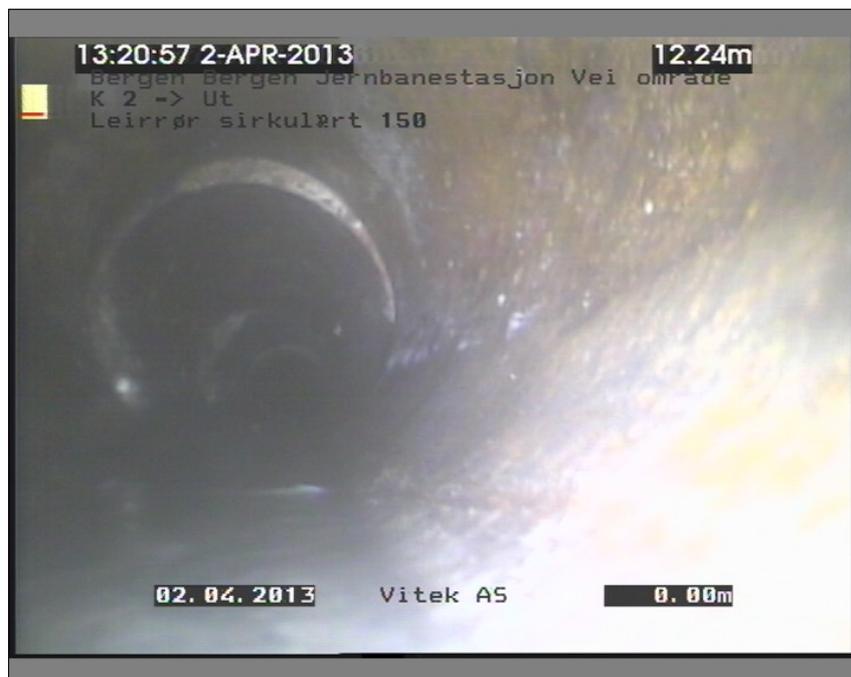
Foto: S_Sectionname0204201312,24UB1_A.JPG
 12,24m, Utfelling/Belegg, reduksjon i tverrsnittsarealet er 5% eller mindre, fra 07 til 10 Kl., Utfelling

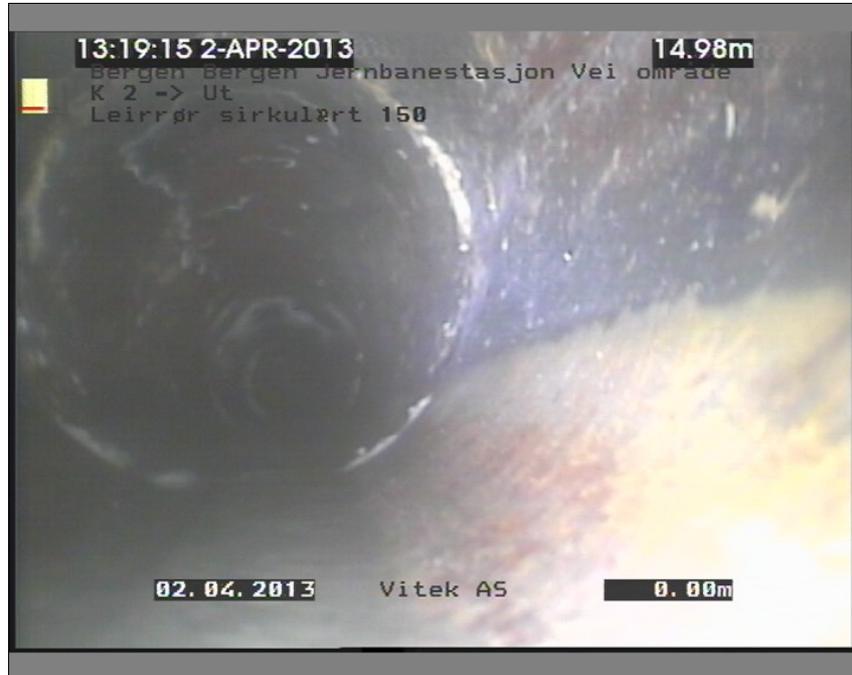
Foto: S_Sectionname0204201314,98SR1_A.JPG
 14,98m, Sprukket rør, overflatesprekker,avskalling eller teglstein er delvis løse, fra 10 til 01 Kl., Langsående

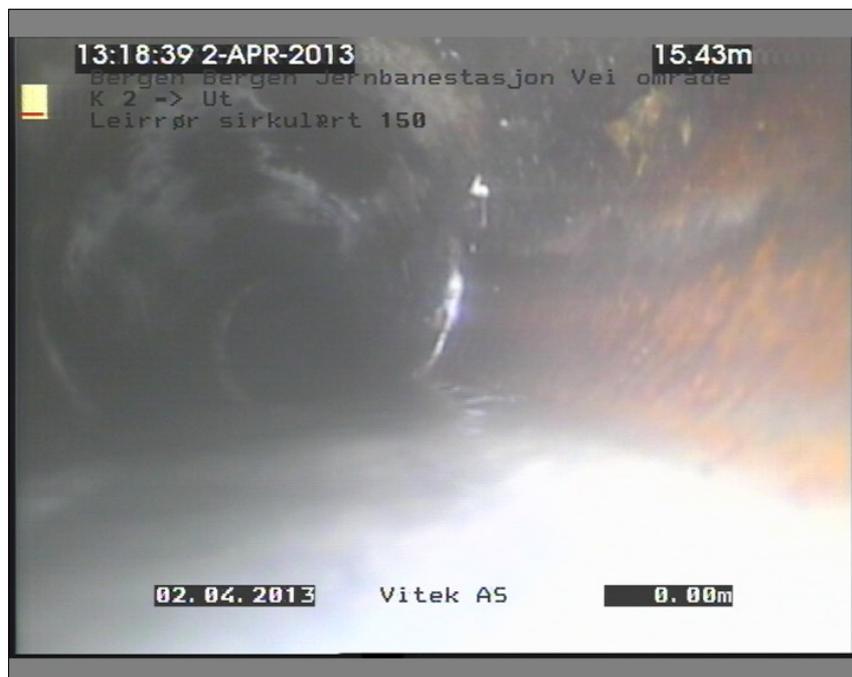
Foto: S_Sectionname0204201315,43SR2_A.JPG
 15,43m, Sprukket rør, sprekkene er åpne/løse teglstein, fra 04 til 06 Kl., Kompleks

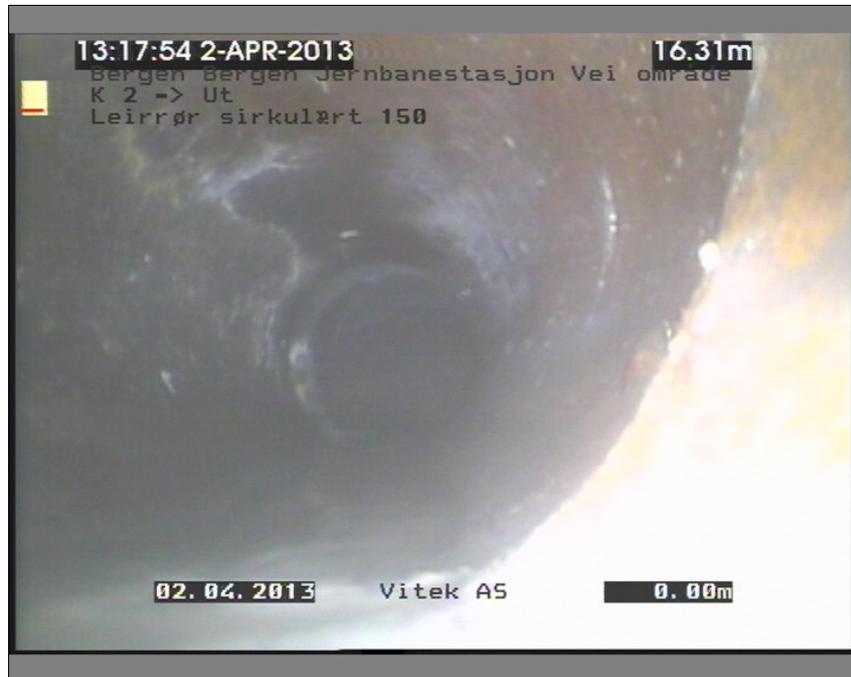
Foto: S_Sectionname0204201316,3SR1_A.JPG
 16,3m, Sprukket rør, overflatesprekker,avskalling eller teglstein er delvis løse, fra 08 til 11 Kl., Langsående

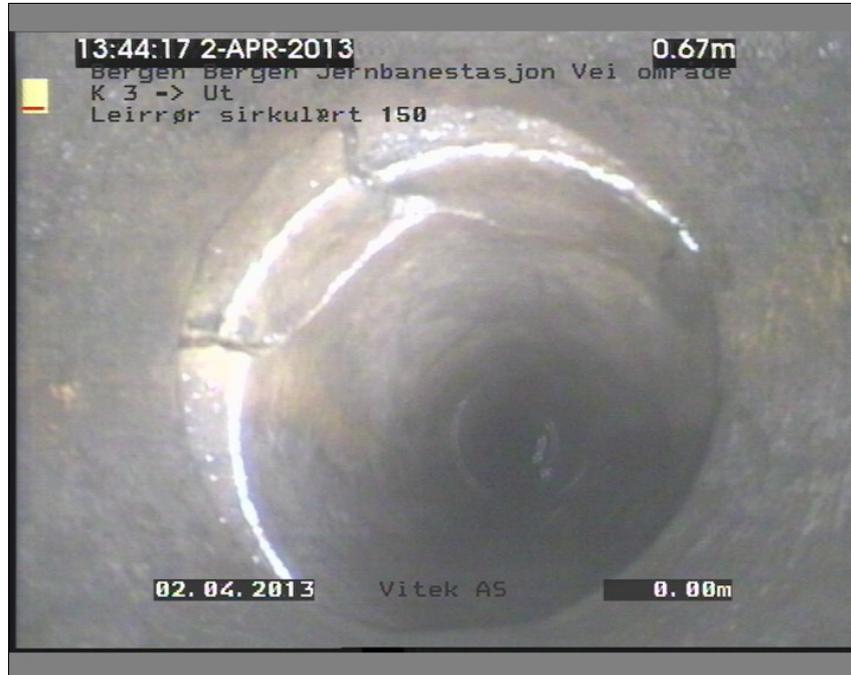
Foto: S_Sectionname020420130,67SR2_A.JPG
 0,67m, Sprukket rør, sprekke er åpne/løse teglstein, fra 09 til 02 Kl., Kompleks

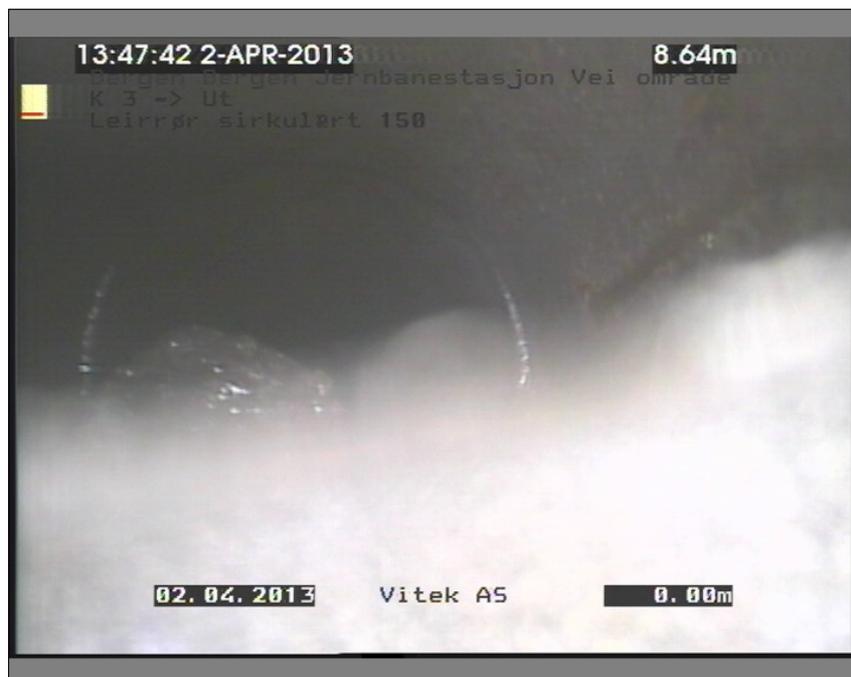
Foto: S_Sectionname020420138,64HI3_A.JPG
 8,64m, Hindring, reduksjon i tverrsnittsareal er mellom 15-30%, fra 05 til 09 Kl., Andre, mulig stein

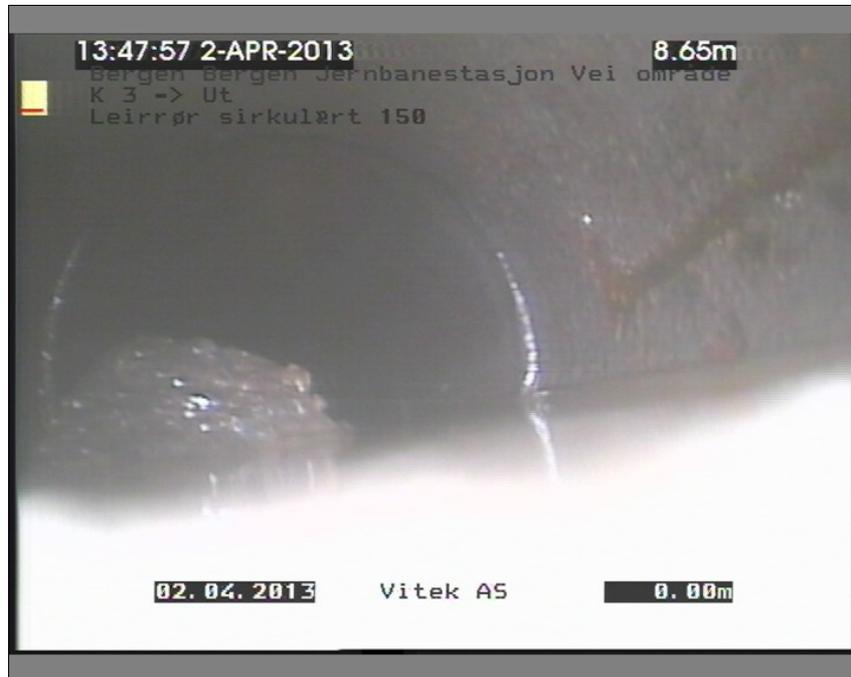
Foto: S_Sectionname020420138,64HI3_B.JPG
 8,64m, Hindring, reduksjon i tverrsnittsareal er mellom 15-30%, fra 05 til 09 Kl., Andre, mulig stein

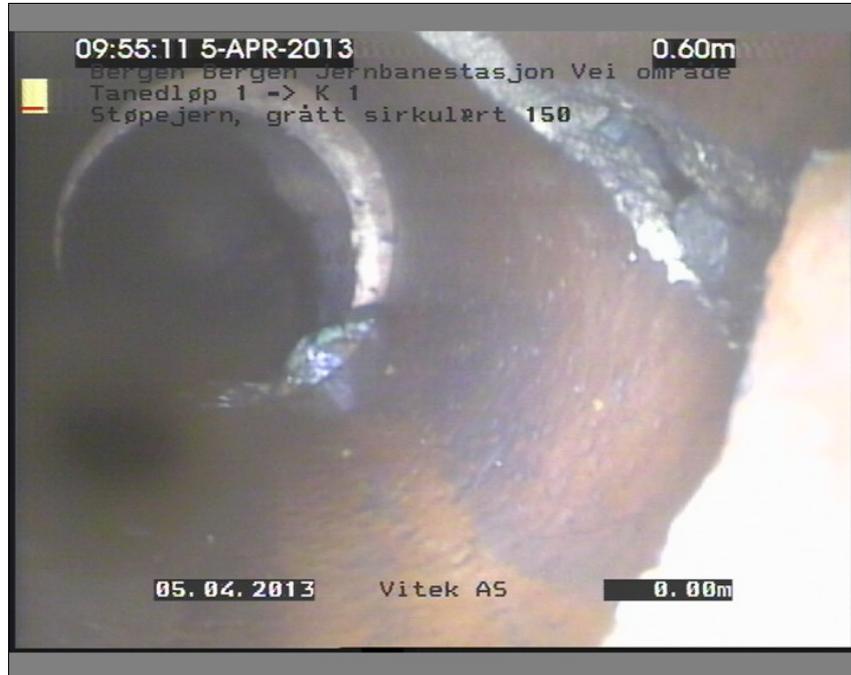
Foto: S_Sectionname050420130,6SR3_A.JPG
 0,6m, Sprukket rør, Rørbiter har løsnet eller mangler/teglstein mangler fra sin opprinnlige posisjon, fra 01 til 03 Kl., Langsående

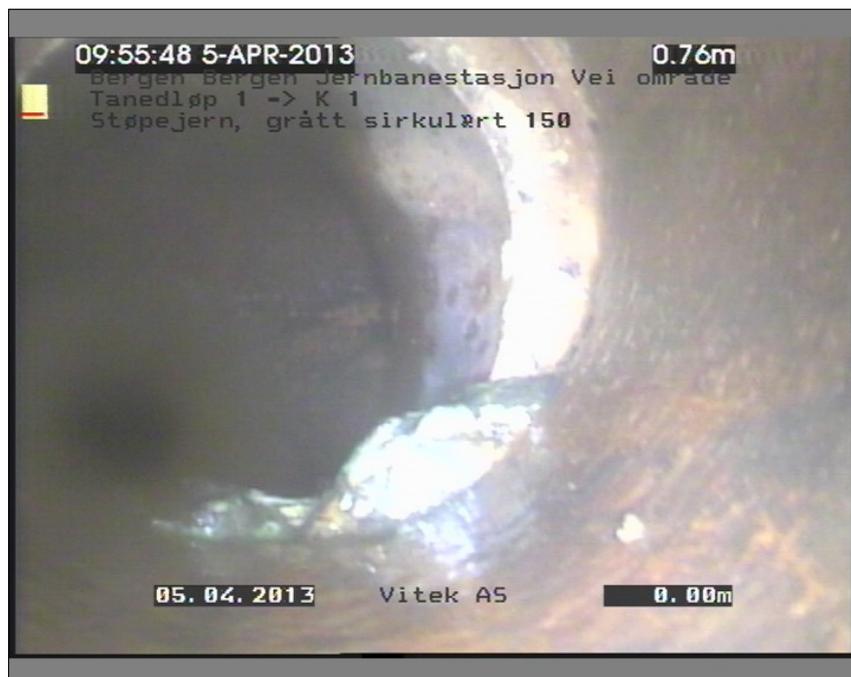
Foto: S_Sectionname050420130,76FS2_A.JPG
 0,76m, Forskjøvet skjot forskyvningen er mellom halve og hele rørtykkelsen, fra 12 til 06 Kl., Vinkelforskjøvet

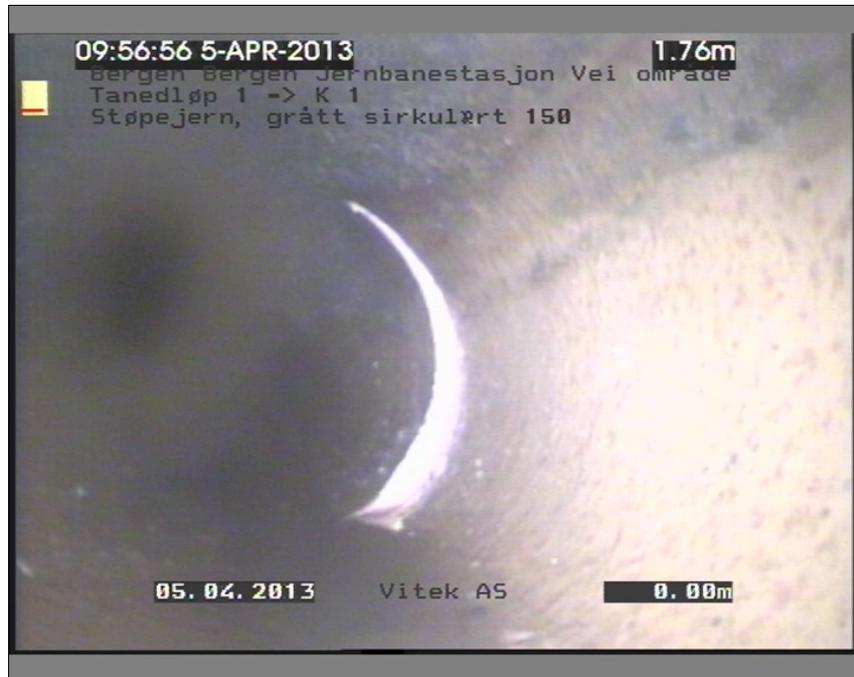
Foto: S_Sectionname050420131,76FS1_A.JPG
 1,76m, Forskjøvet skjøt forskyvningen er mindre enn halve rørtykkelsen, fra 12 til 06 Kl., Vinkelforsjøvet

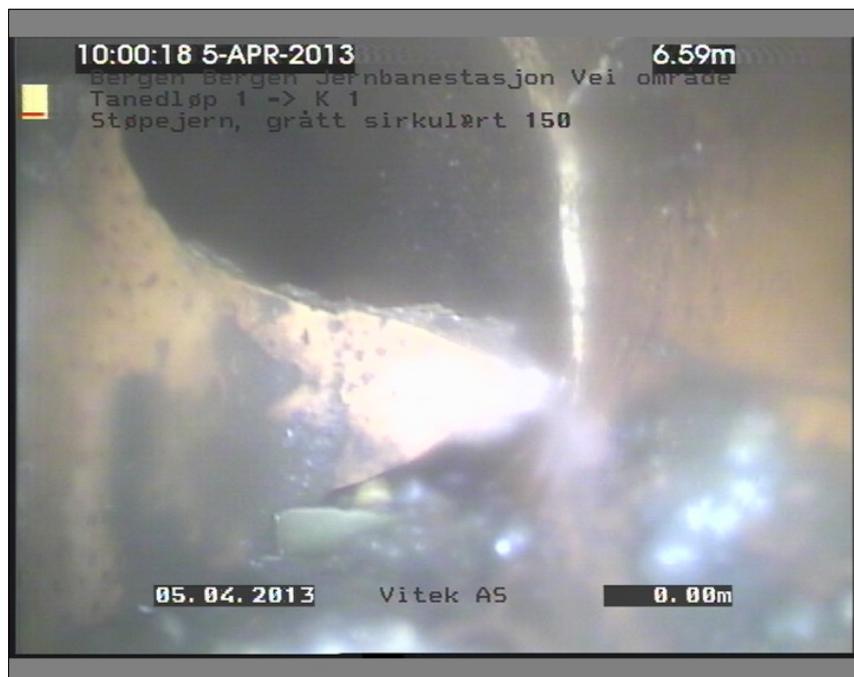
Foto: S_Sectionname050420136,6HI4_A.JPG
 6,6m, Hindring, reduksjon i tverrsnittsareal er mer enn 30%, fra 02 til 10 Kl., Andre

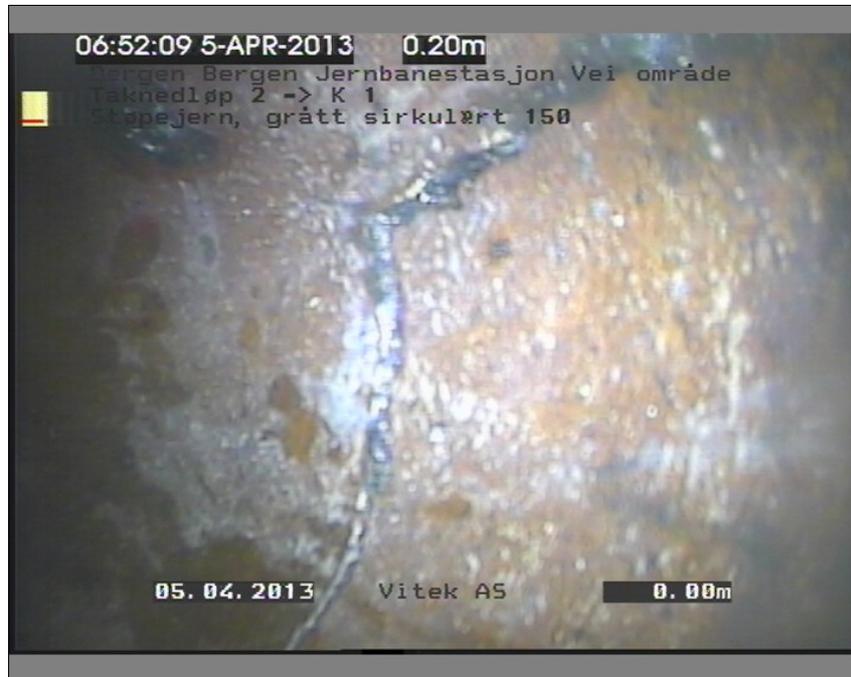
Foto: S_Sectionname050420130,2SR2_A.JPG
 0,2m, Sprukket rør, sprekkene er åpne/løse teglstein, fra 04 til 08 Kl., Kompleks

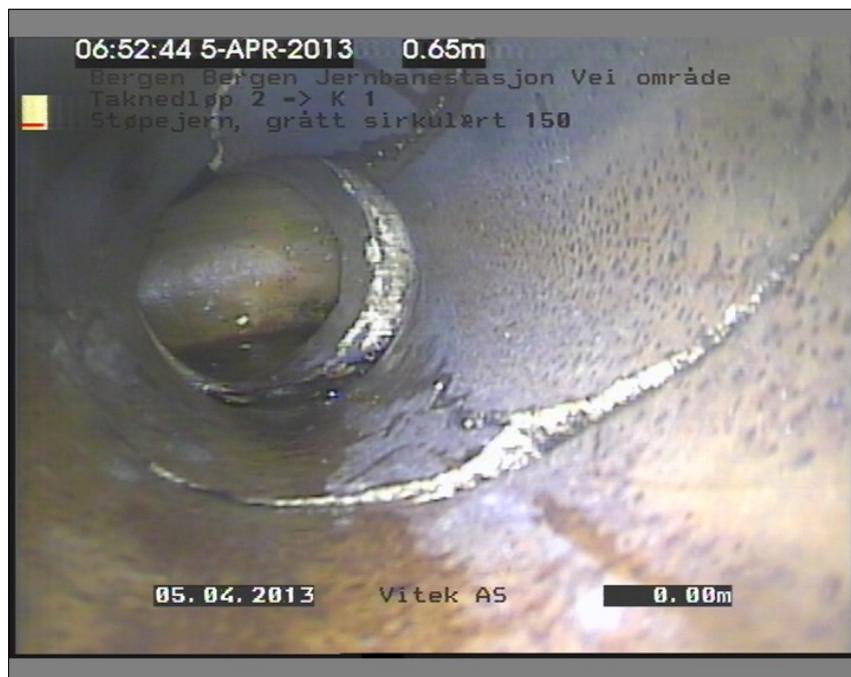
Foto: S_Sectionname050420130,65SR2_A.JPG
 0,65m, Sprukket rør, sprekkene er åpne/løse teglstein, fra 12 til 12 Kl., Kompleks

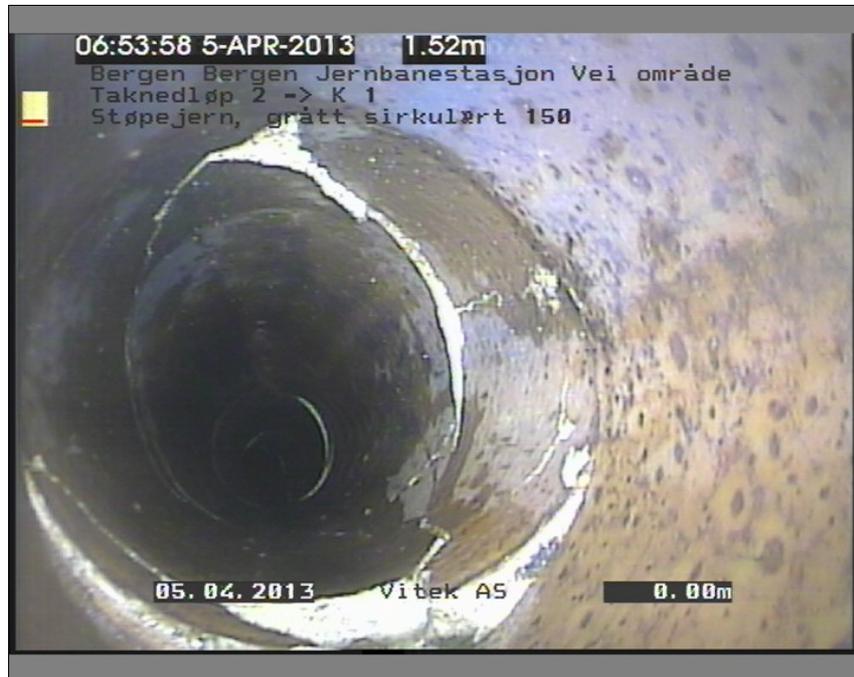
Foto: S_Seccionname050420131,52SR2_A.JPG
 1,52m, Sprukket rør, sprekken er åpne/løse teglstein, fra 12 til 12 Kl., Kompleks

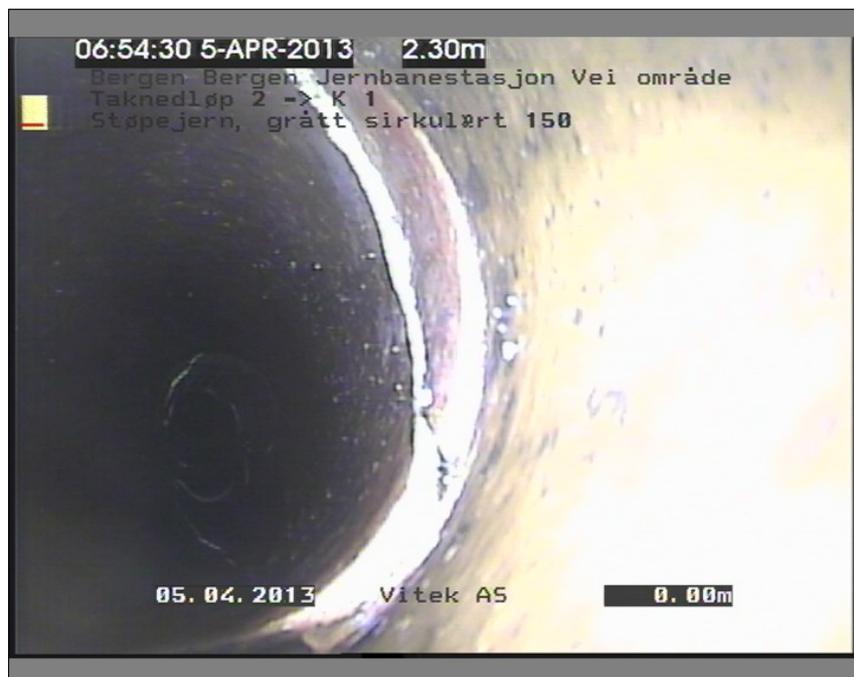
Foto: S_Seccionname050420132,3SR2_A.JPG
 2,3m, Sprukket rør, sprekken er åpne/løse teglstein, fra 12 til 05 Kl., Kompleks

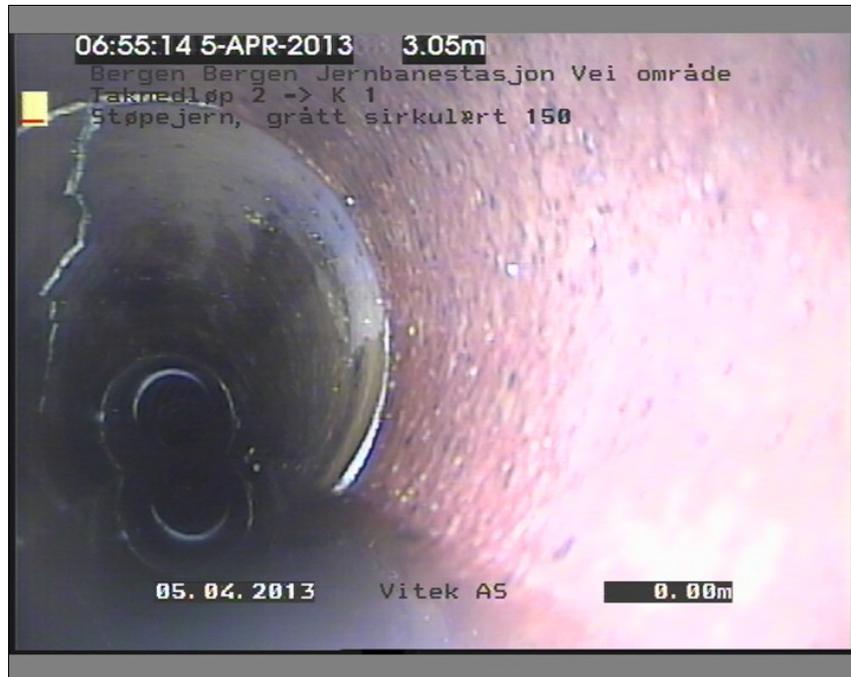
Foto: S_Sectionname050420133,03SR2_A.JPG
 3,03m, Sprukket rør, sprekke er åpne/løse teglstein, fra 07 til 11 Kl., Kompleks

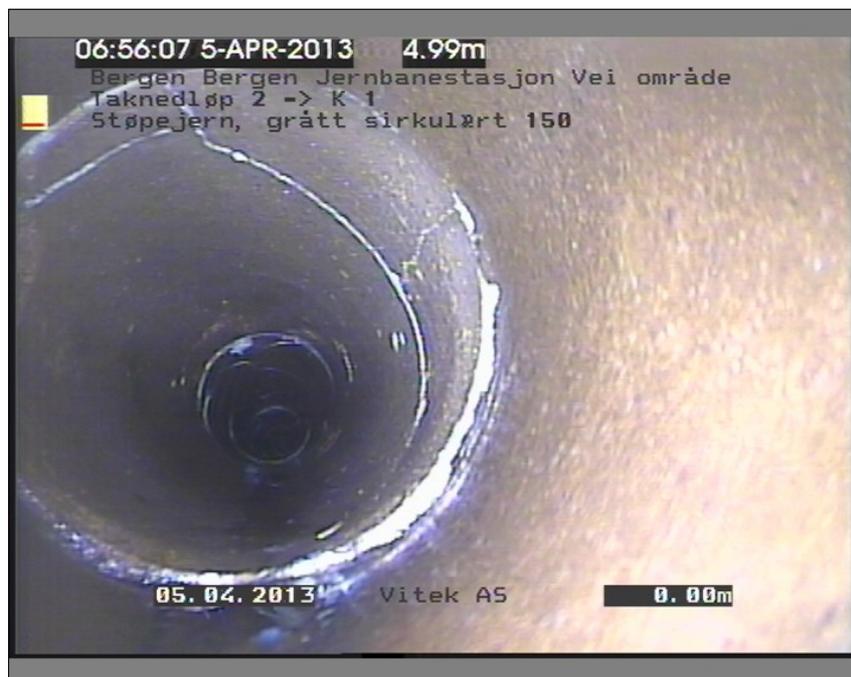
Foto: S_Sectionname050420135SR2_A.JPG
 5m, Sprukket rør, sprekke er åpne/løse teglstein, fra 12 til 12 Kl., Kompleks

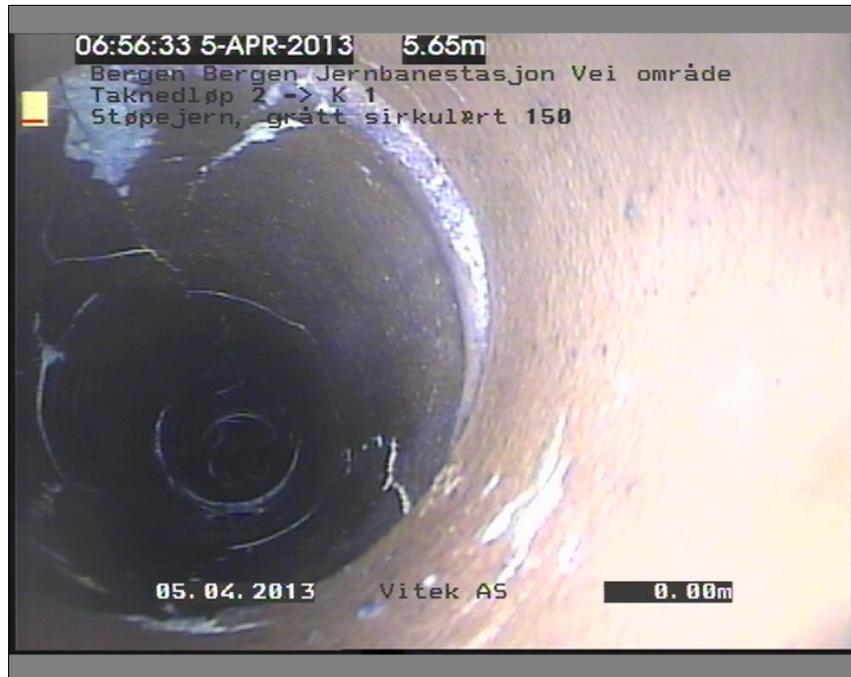
Foto: S_Sectionname050420135,65SR2_A.JPG
 5,65m, Sprukket rør, sprekken er åpne/løse teglstein, fra 12 til 12 Kl., Kompleks

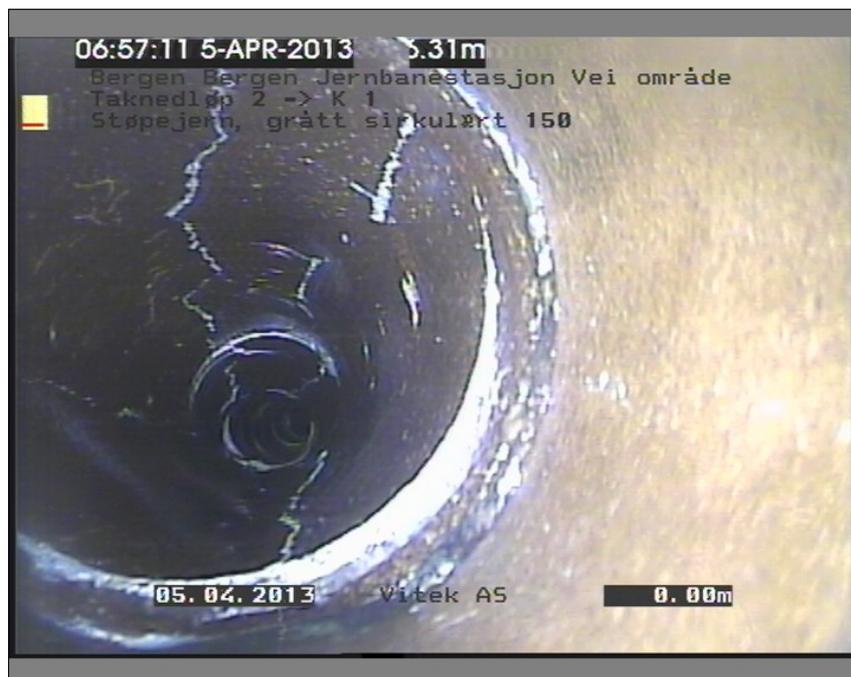
Foto: S_Sectionname050420136,3SR2_A.JPG
 6,3m, Sprukket rør, sprekken er åpne/løse teglstein, fra 12 til 12 Kl., Kompleks, Langsgående, Start

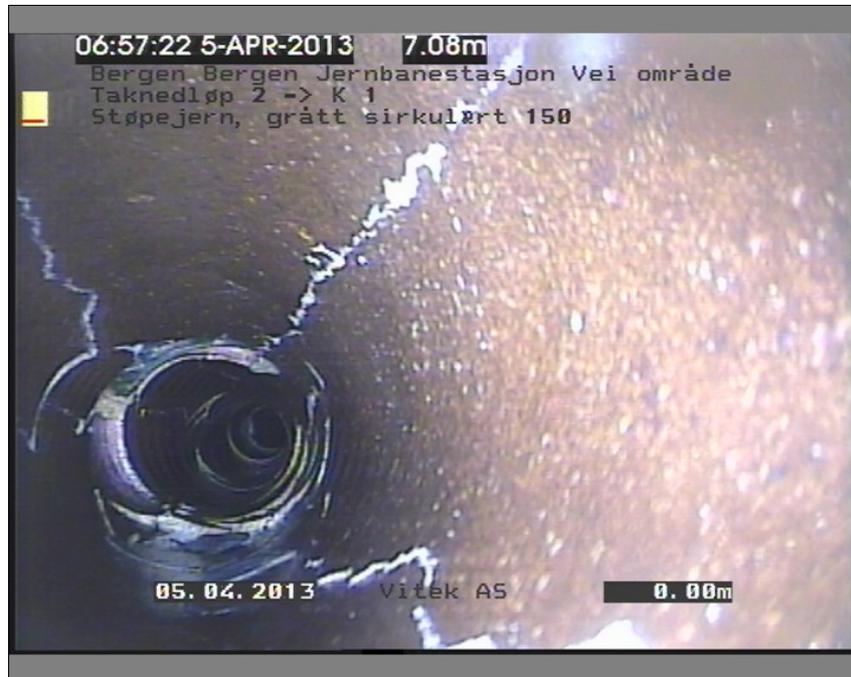
Foto: S_Sectionname050420136,3SR2_B.JPG
 6,3m, Sprukket rør, sprekkene er åpne/løse teglstein, fra 12 til 12 Kl., Kompleks, Langsgående, Start

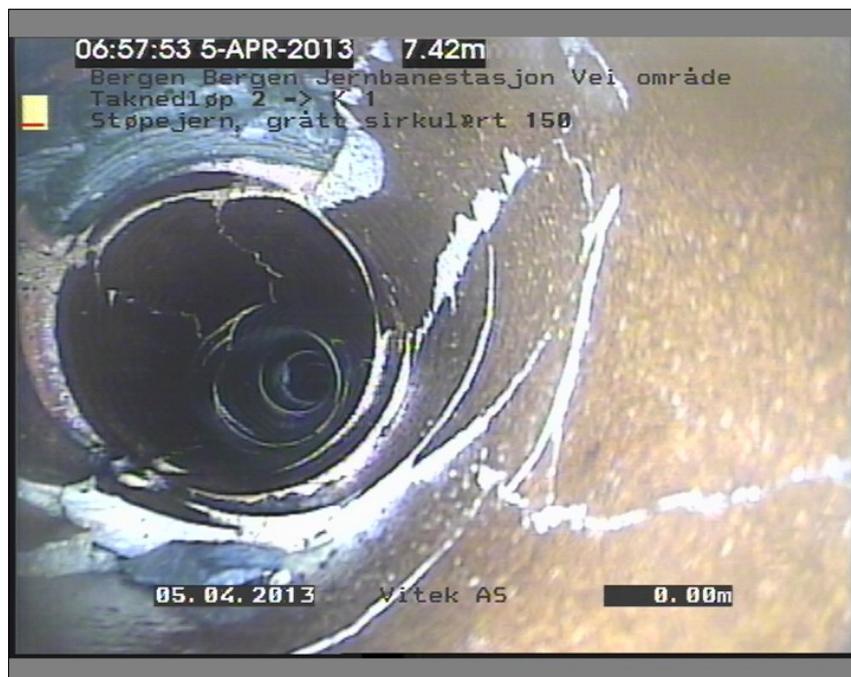
Foto: S_Sectionname050420137,4SR3_A.JPG
 7,4m, Sprukket rør, Rørbiter har løsnet eller mangler/teglstein mangler fra sin opprinnlige posisjon, fra 08 til 01 Kl., Kompleks

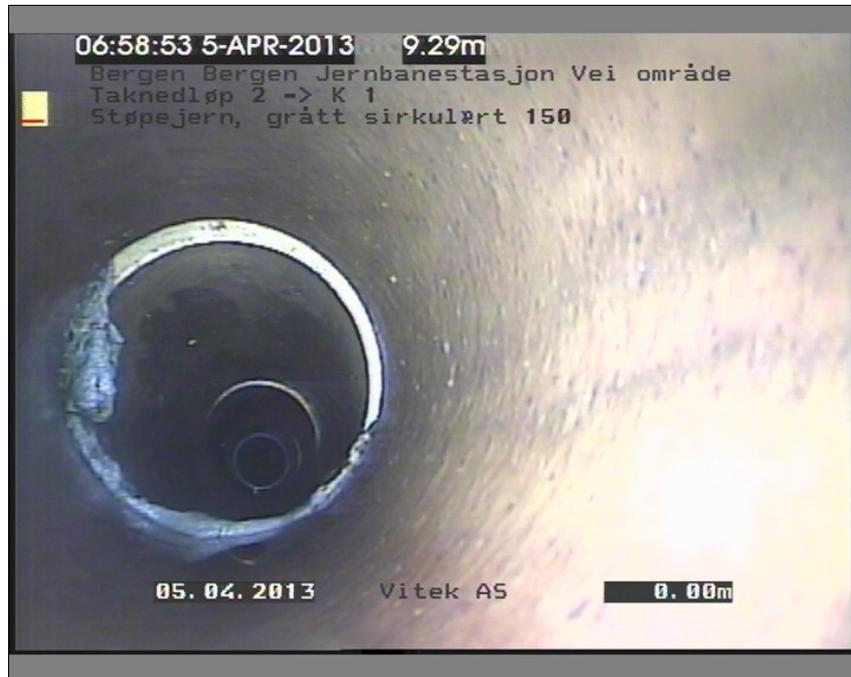
Foto: S_Sectionname050420139,3UB2_A.JPG
 9,3m, Utfelling/Belegg, reduksjon i tverrsnittsarealet er mellom 5 - 15%, fra 04 til 10 Kl., Utfelling

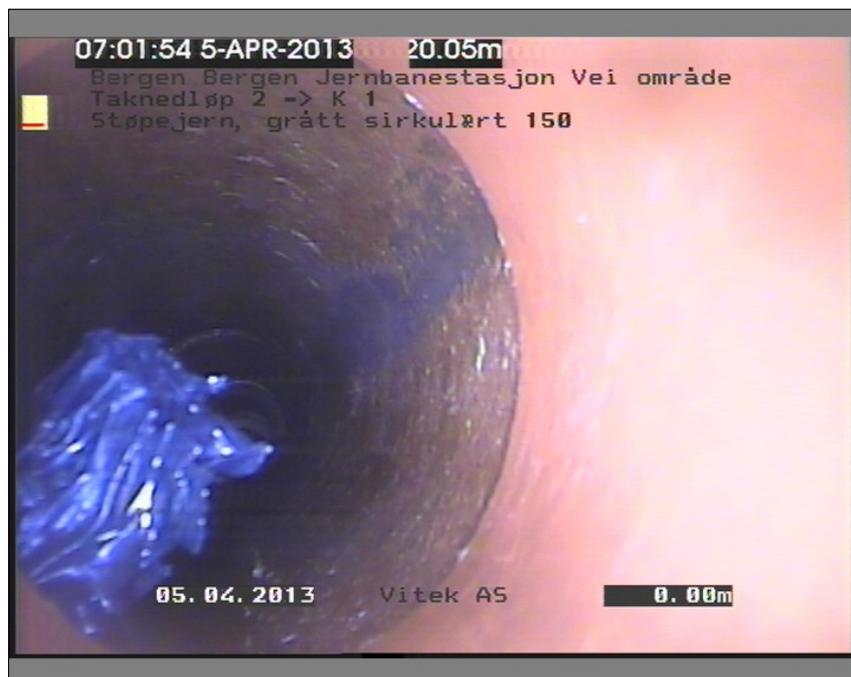
Foto: S_Sectionname0504201320,05HI2_A.JPG
 20,05m, Hindring, reduksjon i tverrsnittsareal er mellom 5-15%, fra 06 til 08 Kl., Fastkilt i skjøt, tracesonde

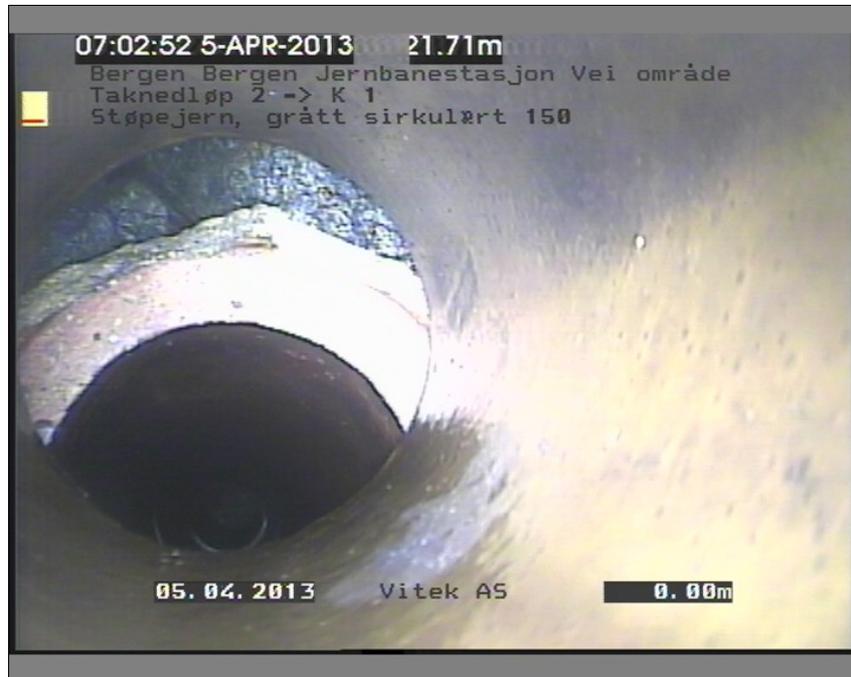
Foto: S_Sectionname0504201321,7FS4_A.JPG
 21,7m, Forskjøvet skjøt forskyvningen er mer en 2 ganger rørtykkelsen eller skjøten er helt åpen, fra 08 til 04 Kl., Tverrforskjøvet

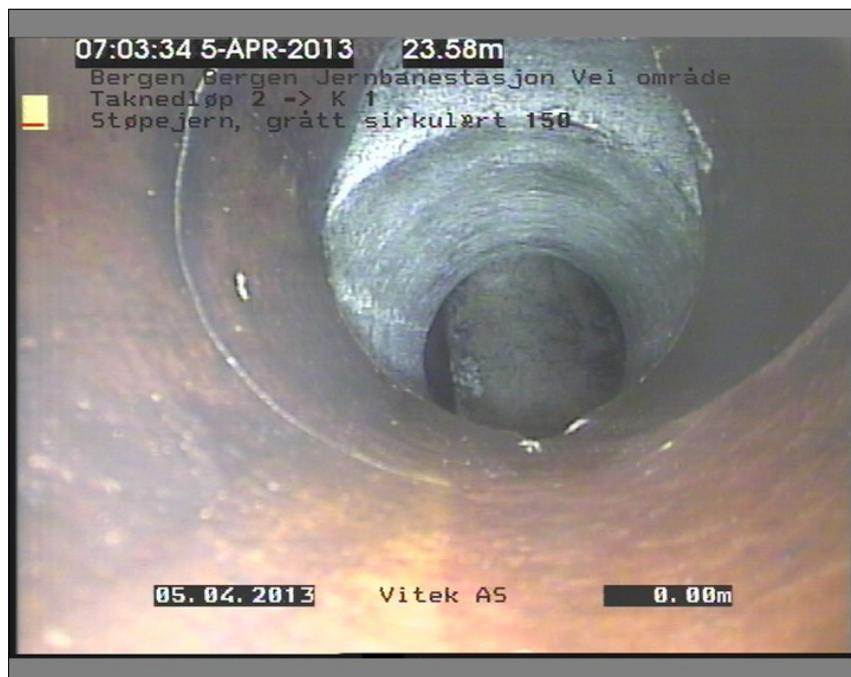
Foto: S_Sectionname0504201323,58SR2_A.JPG
 23,58m, Sprukket rør, sprekkene er åpne/løse teglstein, fra 06 til 12 Kl., Kompleks

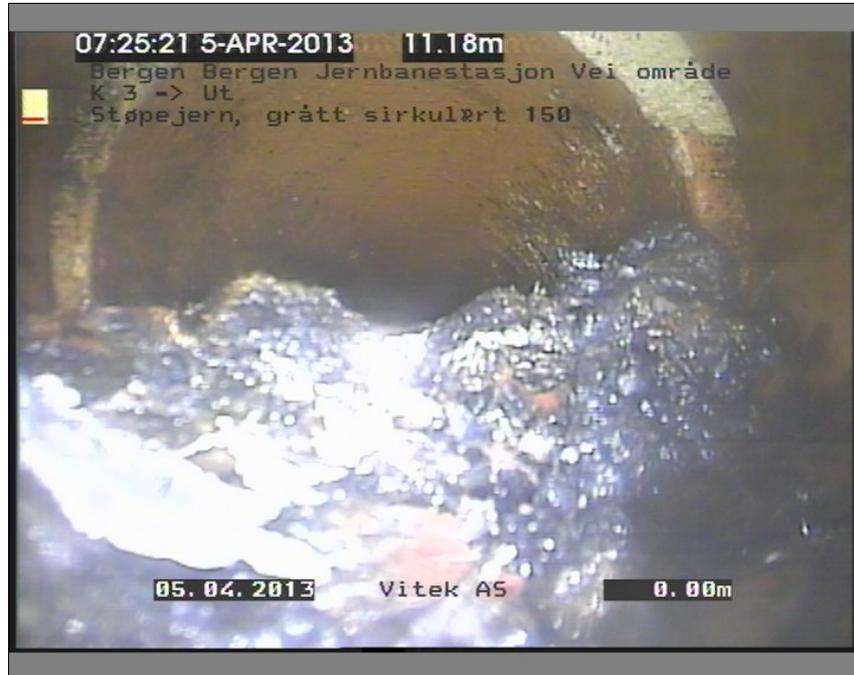
Foto: S_Seccionname0504201311,18HI4_A.JPG
 11,18m, Hindring, reduksjon i tverrsnittsareal er mer enn 30%, fra 04 til 08 Kl., Fastkilt i skjøt, asfalt

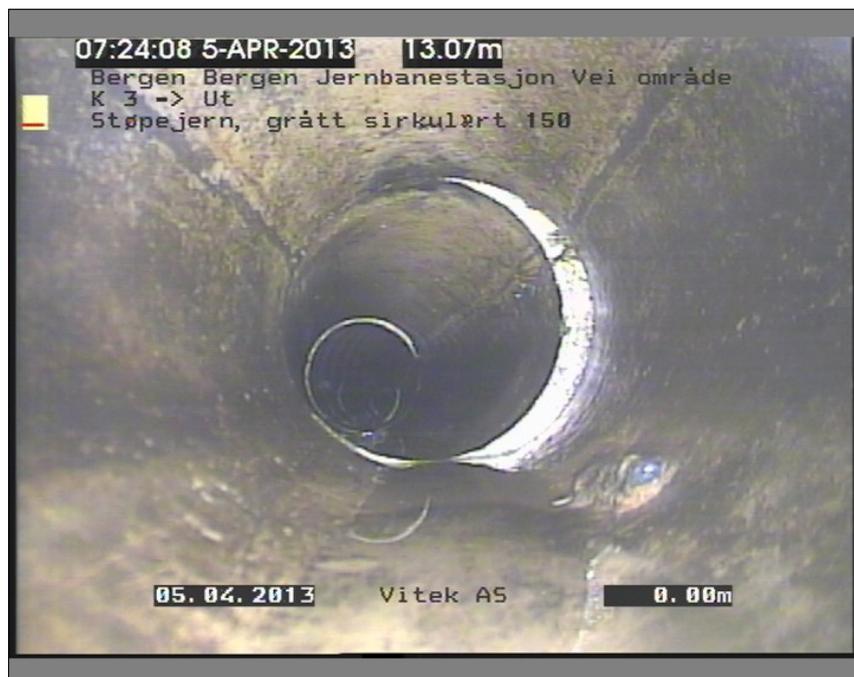
Foto: S_Seccionname0504201313,07FS2_A.JPG
 13,07m, Forskjøvet skjøt forskyvningen er mellom halve og hele rørtykkelsen, fra 12 til 06 Kl., Vinkelforskjøvet

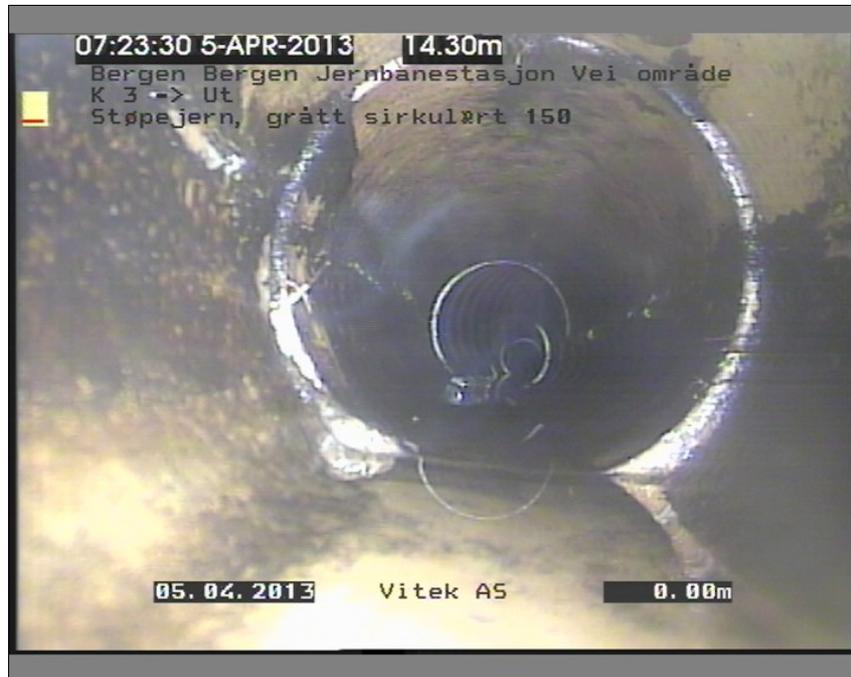
Foto: S_Sectionname0504201314,3SR2_A.JPG
 14,3m, Sprukket rør, sprekkene er åpne/løse teglstein, fra 08 til 09 Kl.,
 Langsående
