Rapport etter nedtapping av Leirmo RA

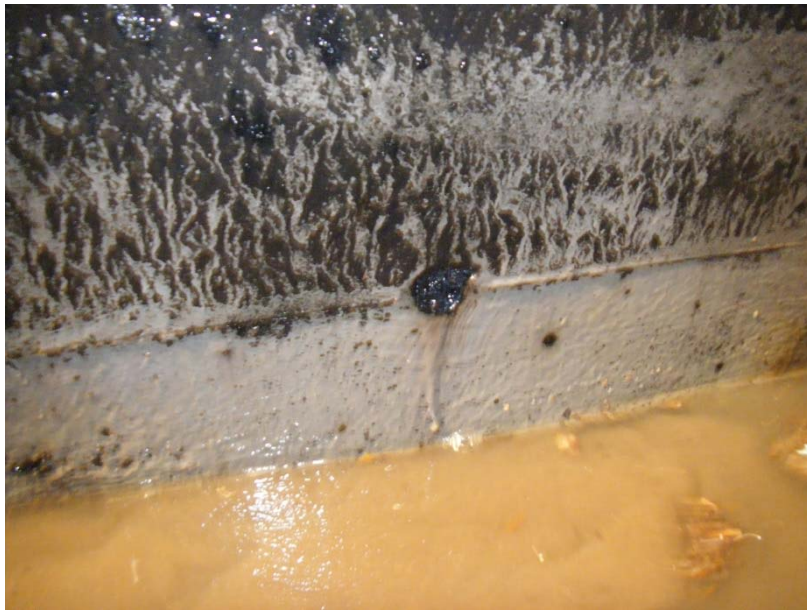
Rust på forskalingsstag på fleire punkter.

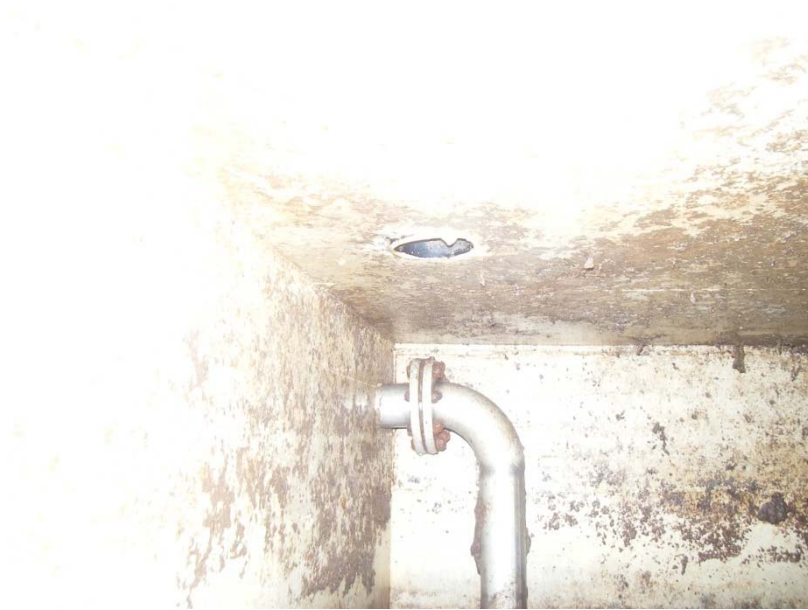
Dekke og øvre del av vegg med sugerør for slam virker ok.

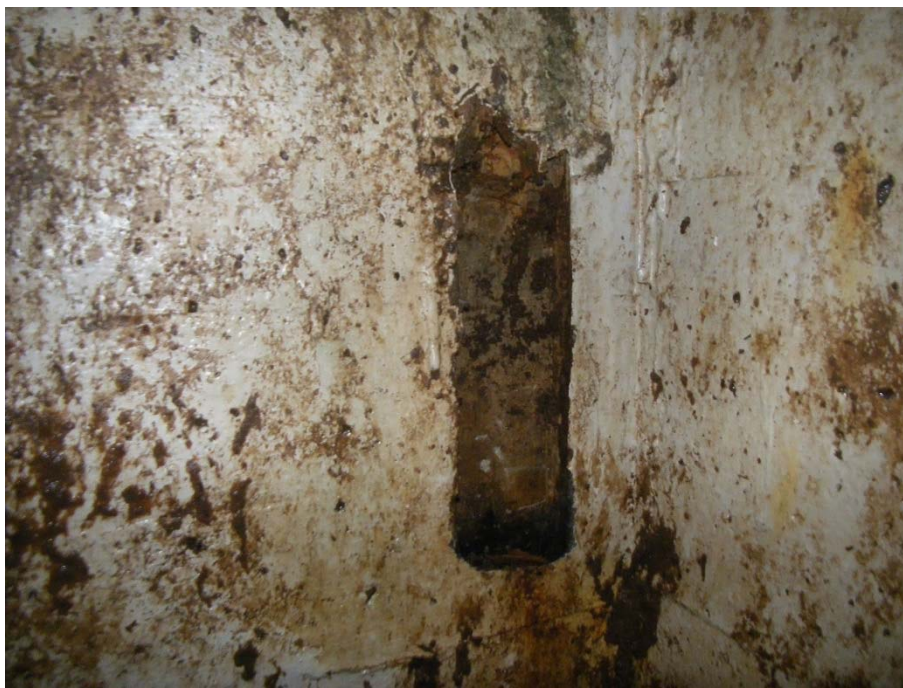
Sår i øvre del av vegg etter forskaling.

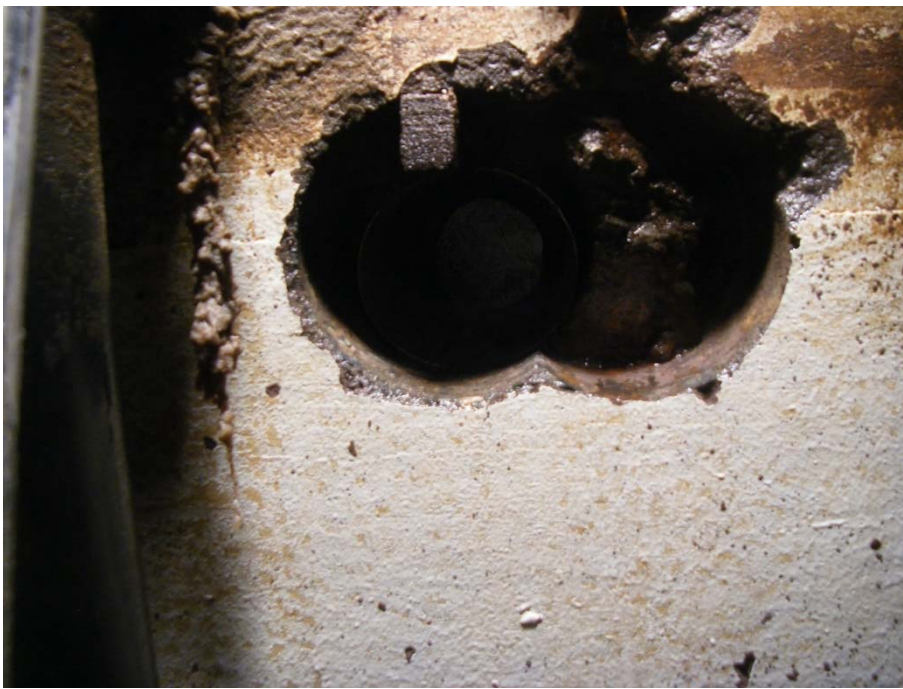
Kjerneboret hull mellom slamlager 1 og 2 uten behandling. Rør til slamlager 1 festet med tre kile.

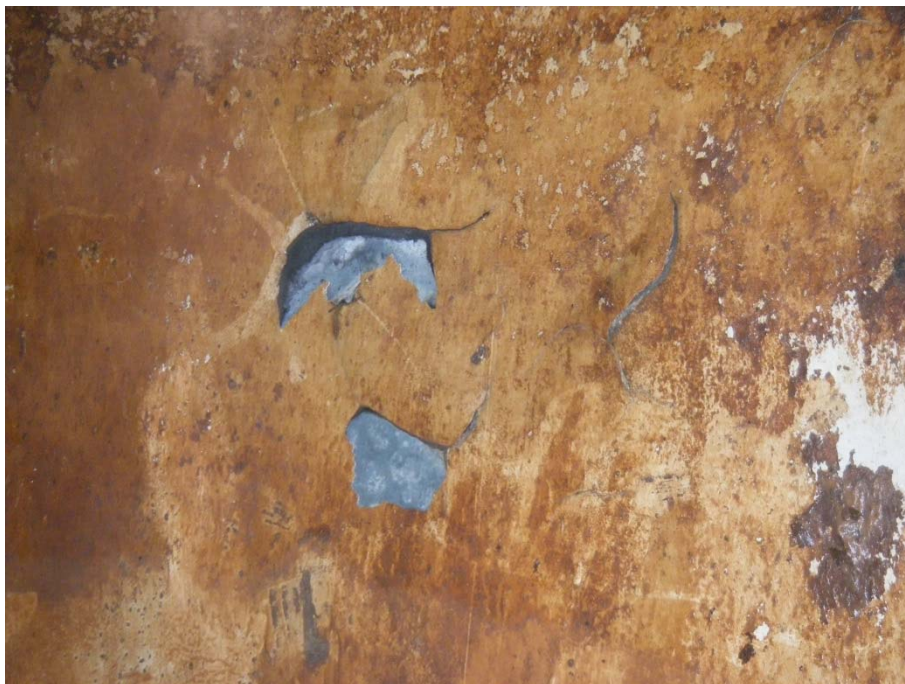
Vegger med mye avskalling av epoxy

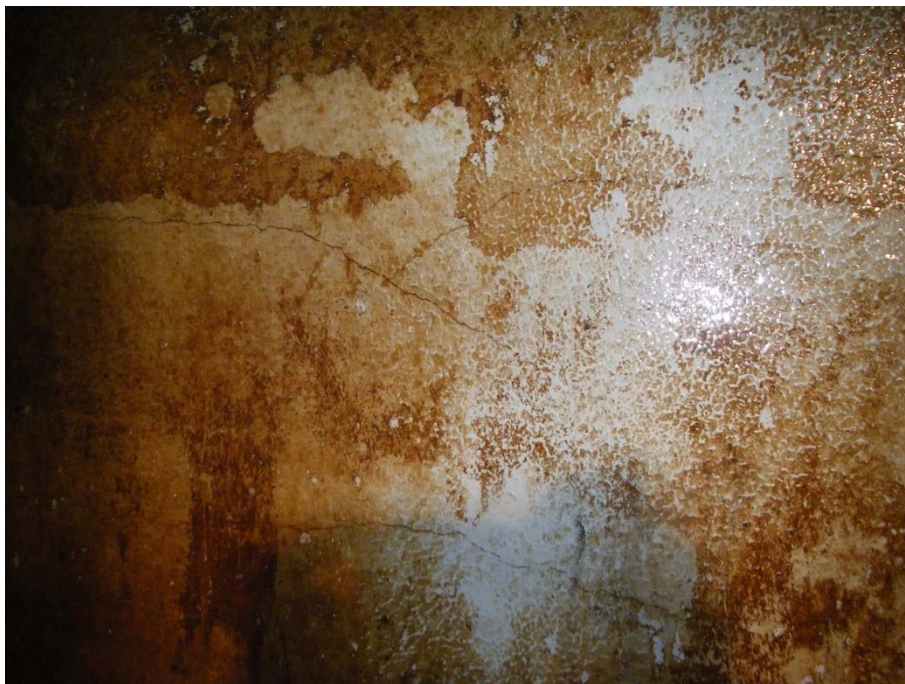
Vegg med sprekker i epoxy

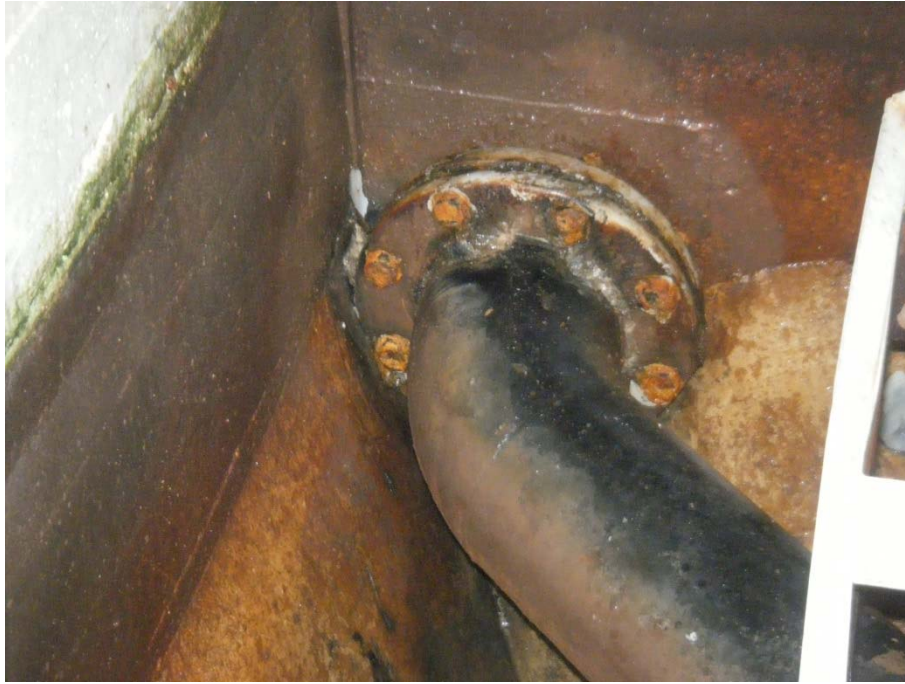
Rør fra flokkulering til etter sedimentering virker ok bolter må vurderes.

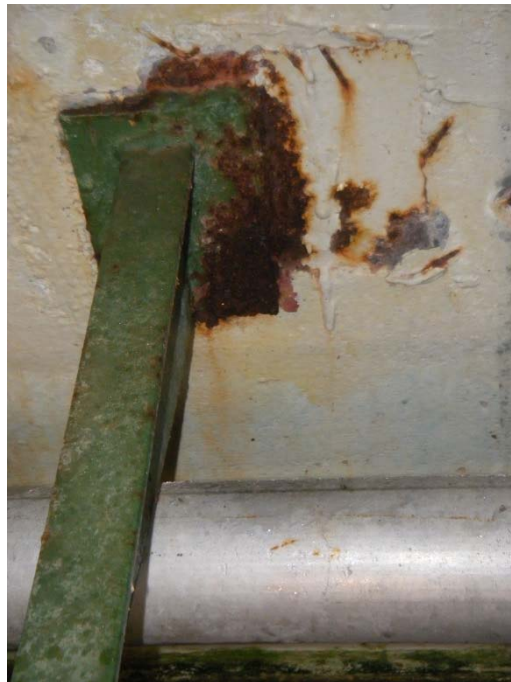
Sveiseplater i stål er innstøpt for fastsetting av braketter, mye rust på plate og braketter

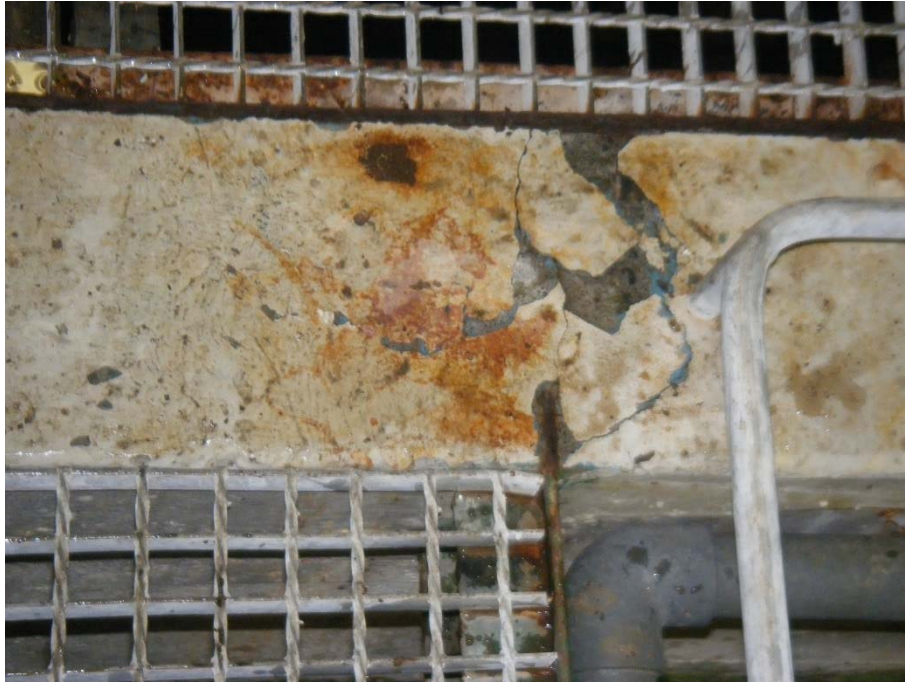
Innstøpt ståldrager, rustsprengning rundt punktet.

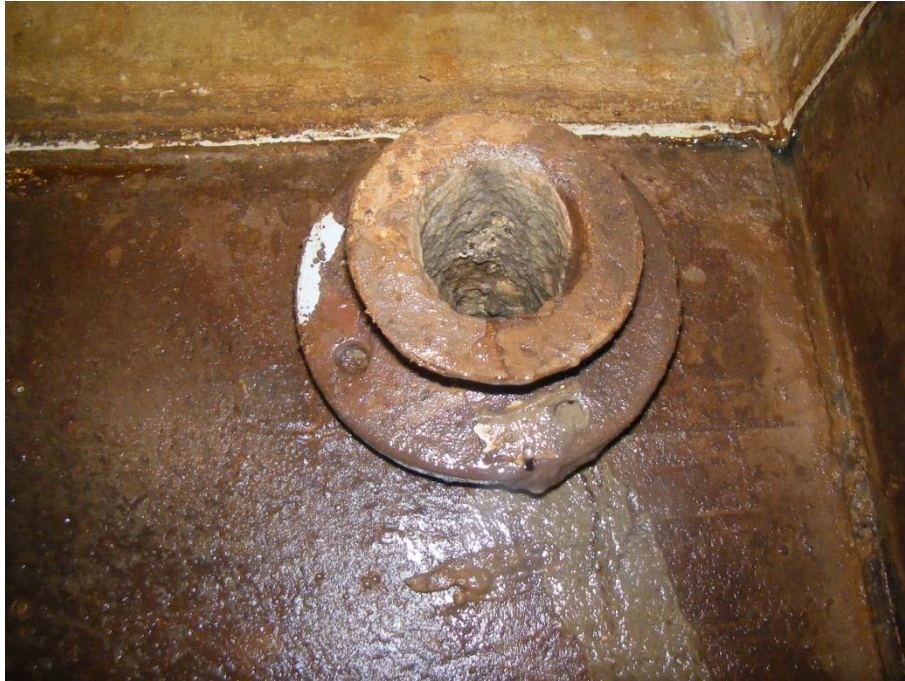
Rør fra forsedemetering med belegg av kjemikalie, røret ser bra ut etter å ha skrapet bort belegg

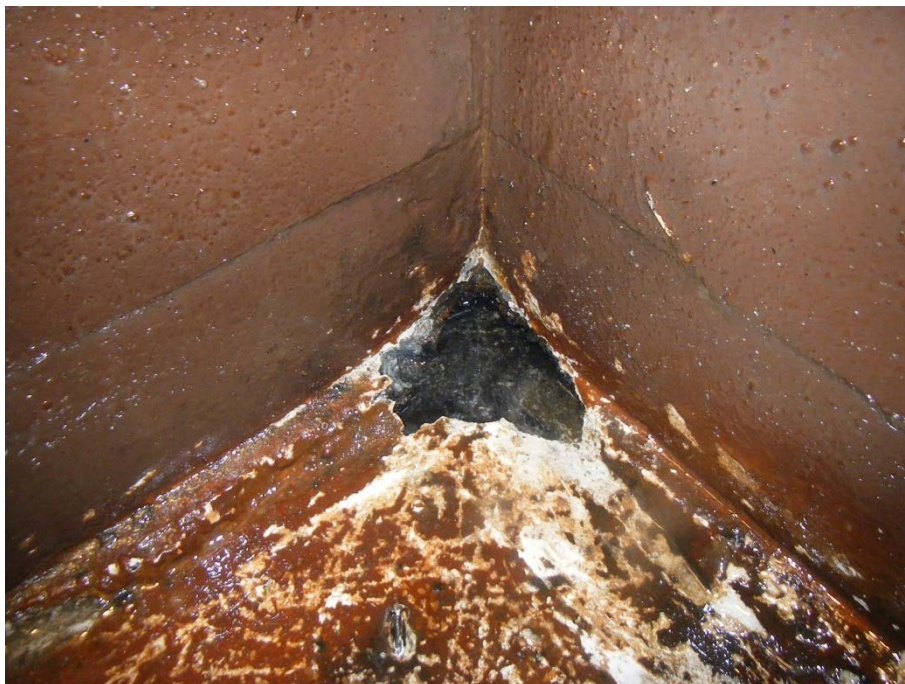
Dårlig punkt i hjørne med løs betong.

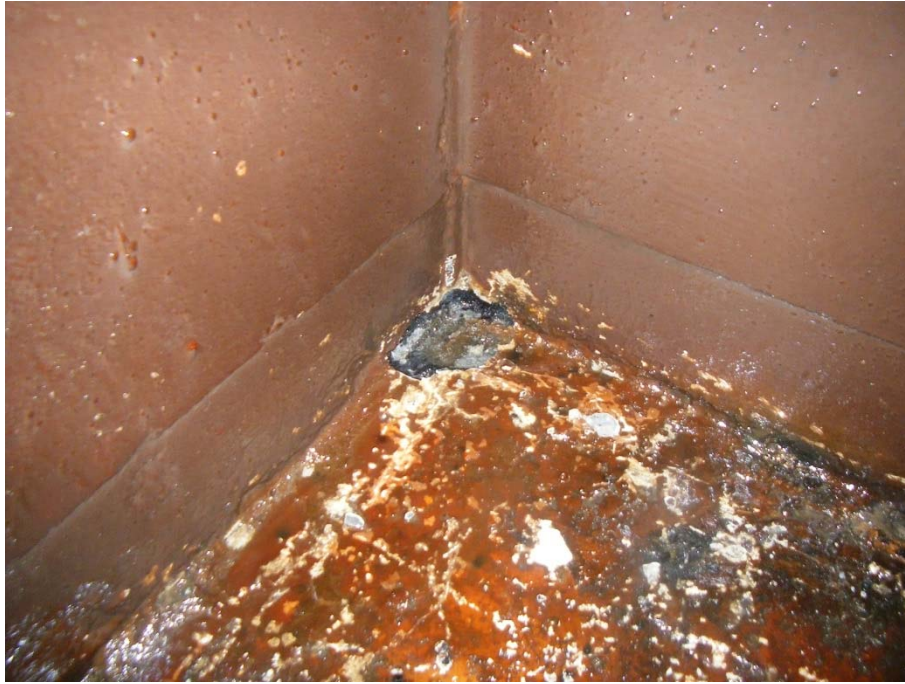
Dårlig punkt i hjørne med løs betong.

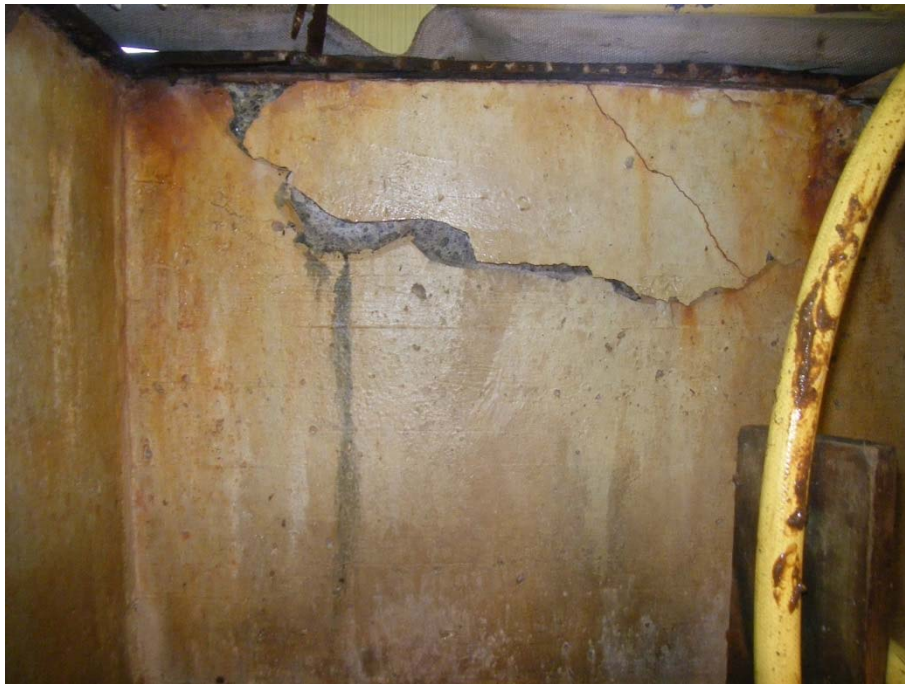
Innstøpte vinkeljern rundt kanten har mye rustsprengning med stor avskaling av betong.

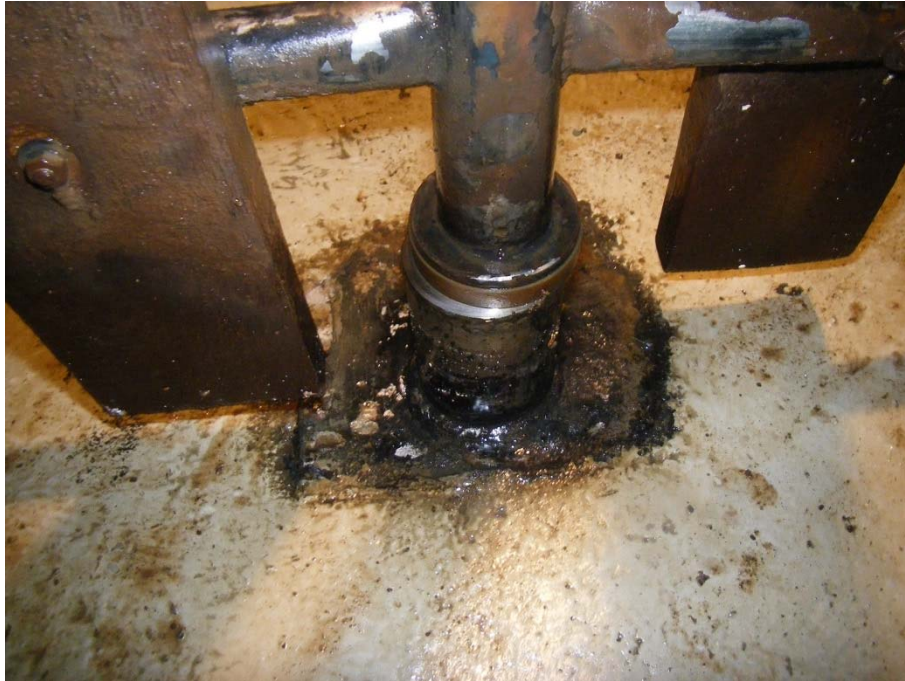
Røreverk med stor slark 6-8 mm. Gjelder begge røreverk.

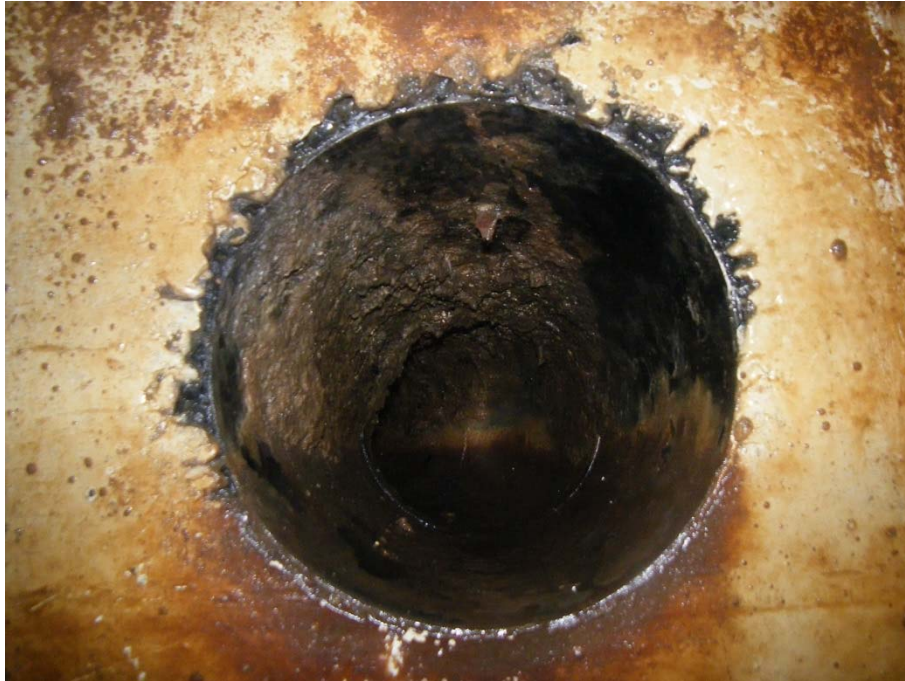
Rør til ettersedemetering verker ok, sår i betongen rundt.

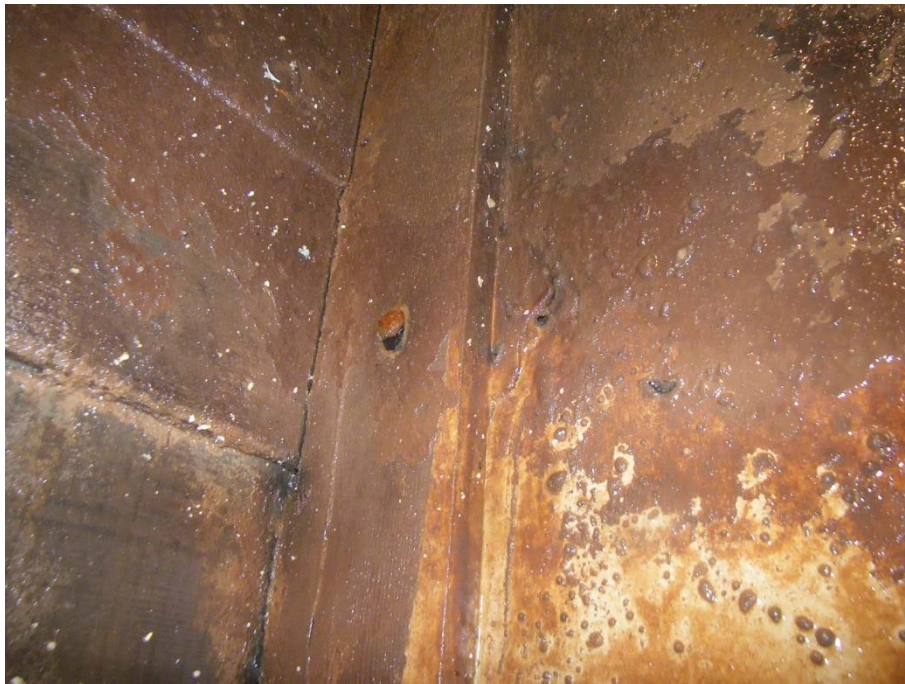
Delingsvegg i tre festet med stålpiker, betongen rundt spiker er løs.

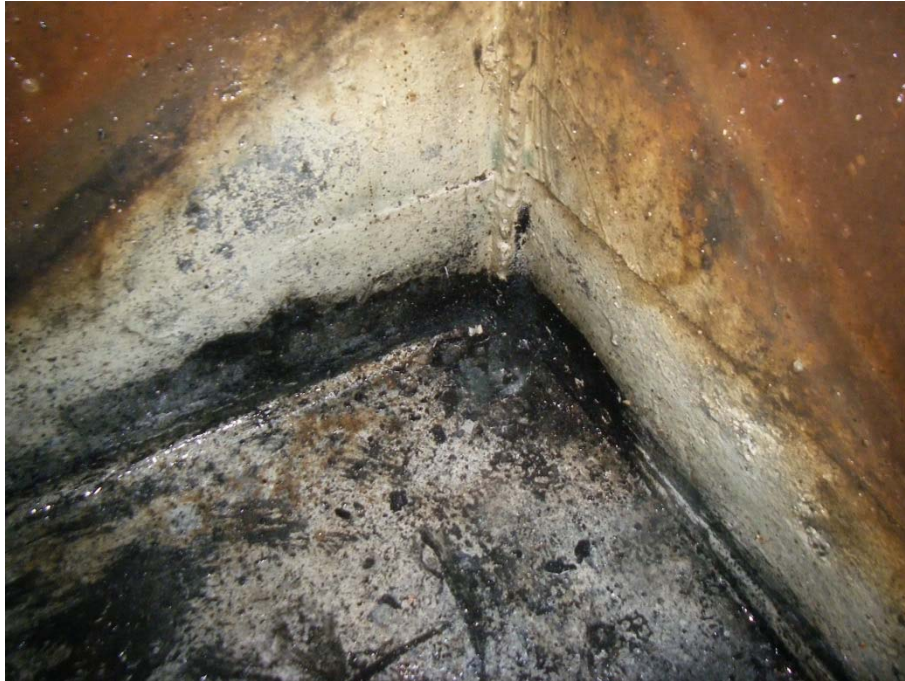
Hjørner i kammer 2 har litt løs betong.

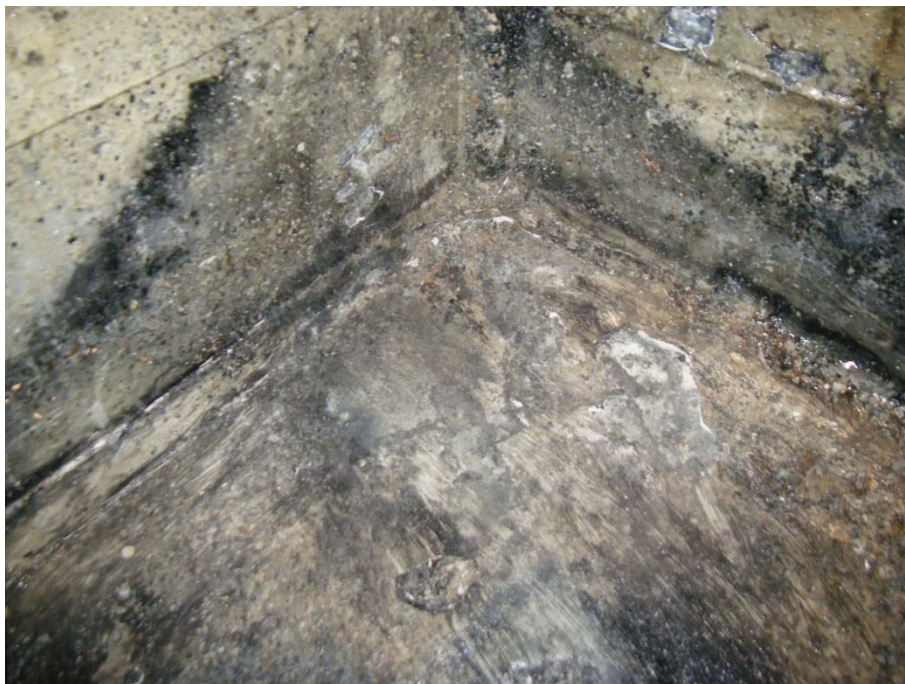
Hjørner i kammer 2 har litt løs betong.

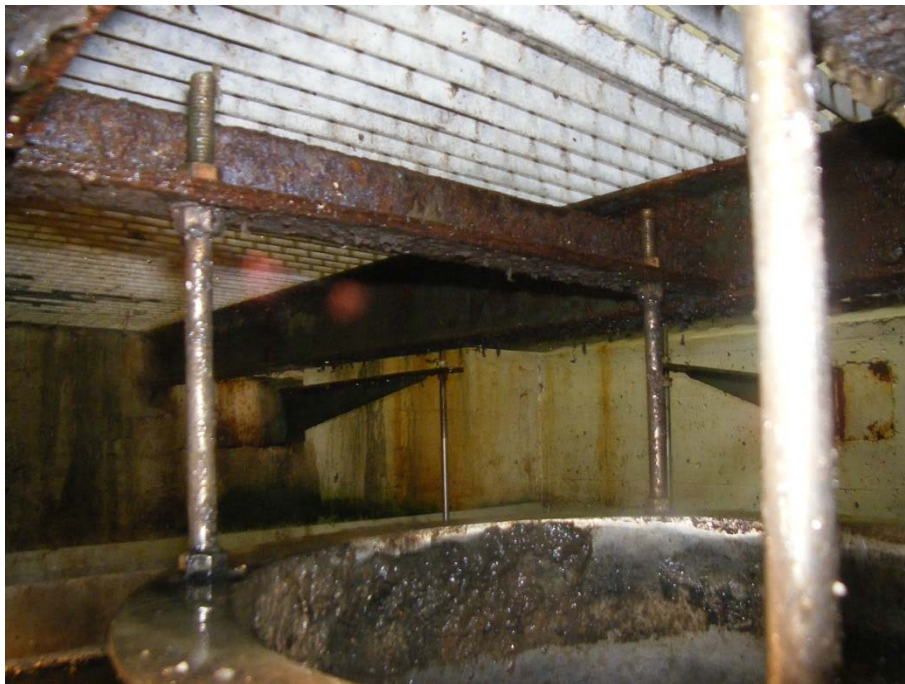
Stålbjelker og innfesting av sedimenteringsrør har mye rust.

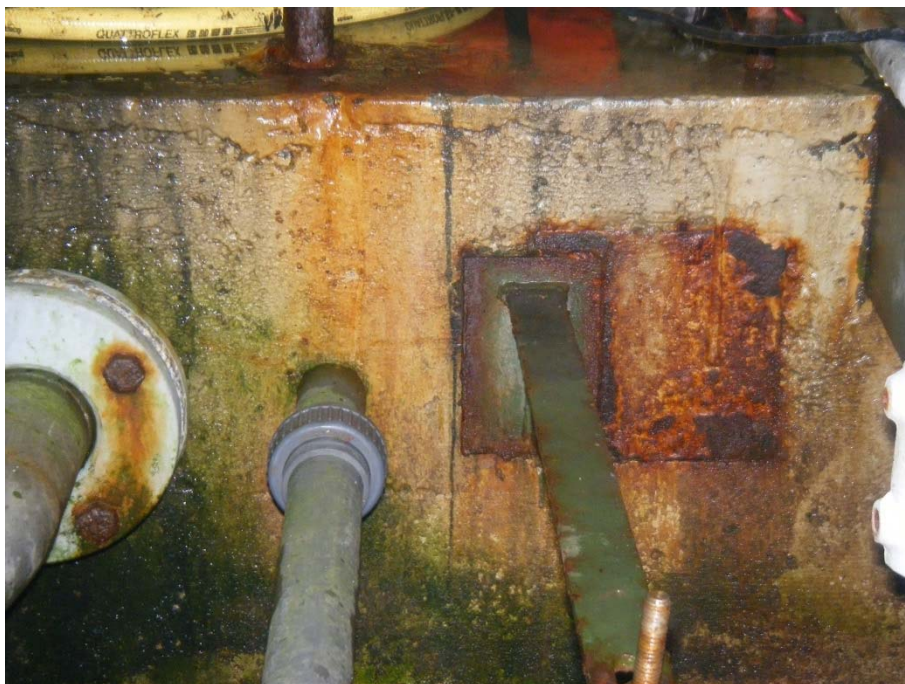
Sveiseplater i stål er innstøpt for fastsetting av braketter, mye rust på plate og braketter

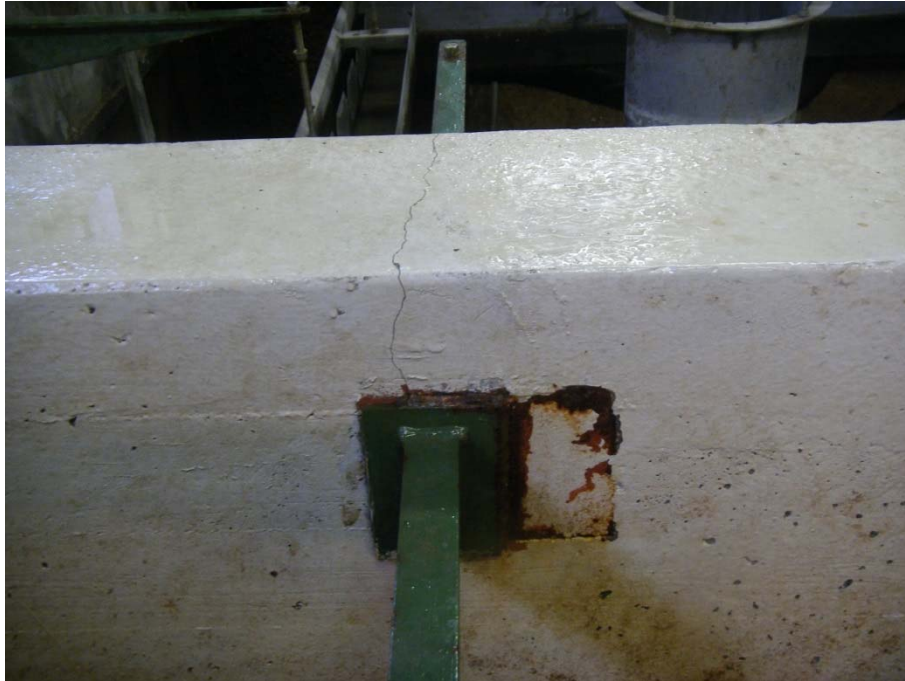
Sveiseplater i stål er innstøpt for fastsetting av braketter, mye rust på plate og braketter

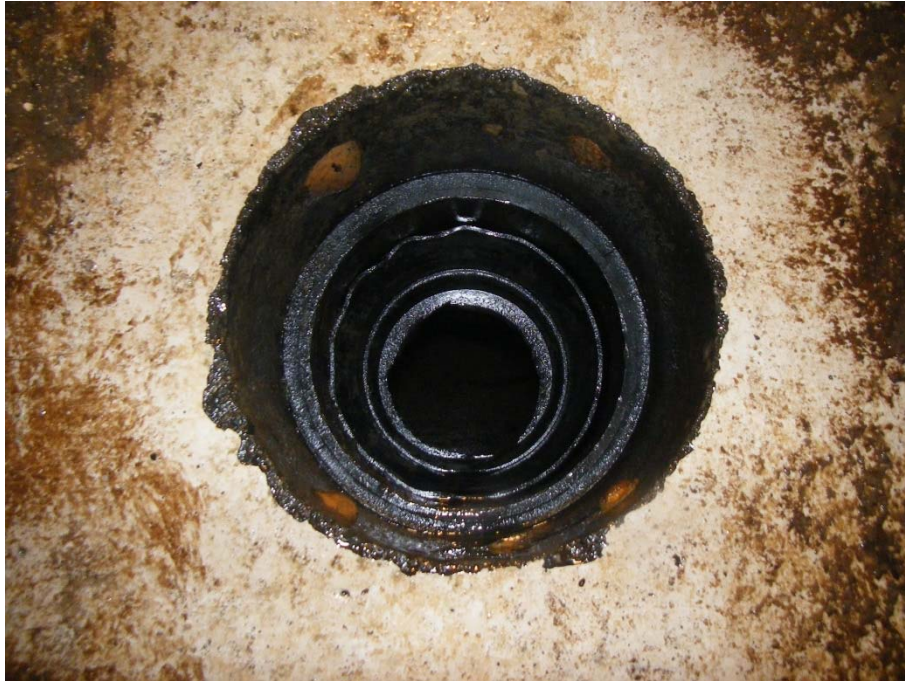
Kjerneboret hull til luftebasseng ubehandlet, rust på armering.

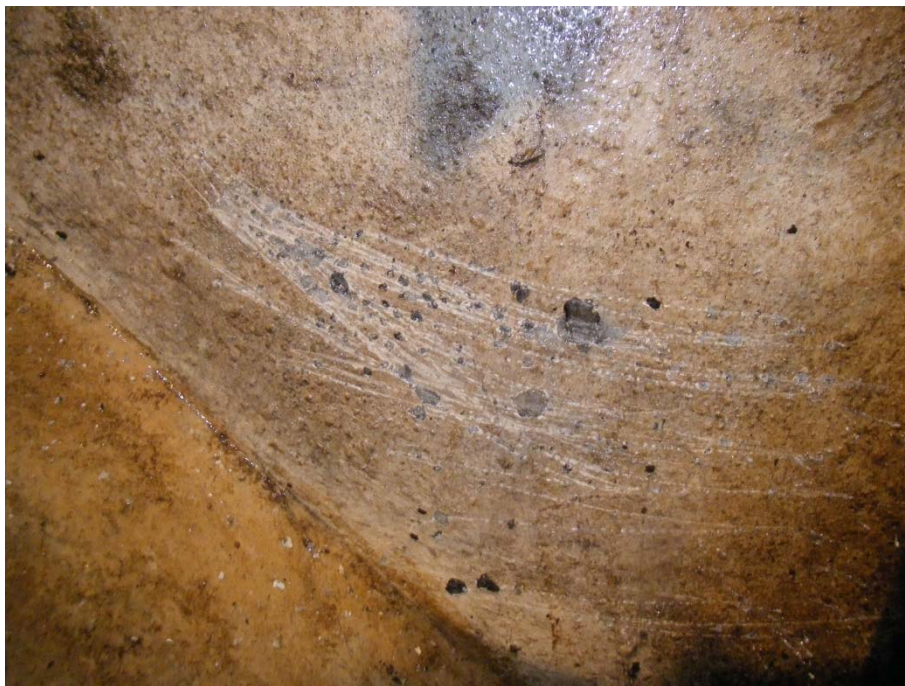
Vegg med blemmer i epoxy og sår i betong.

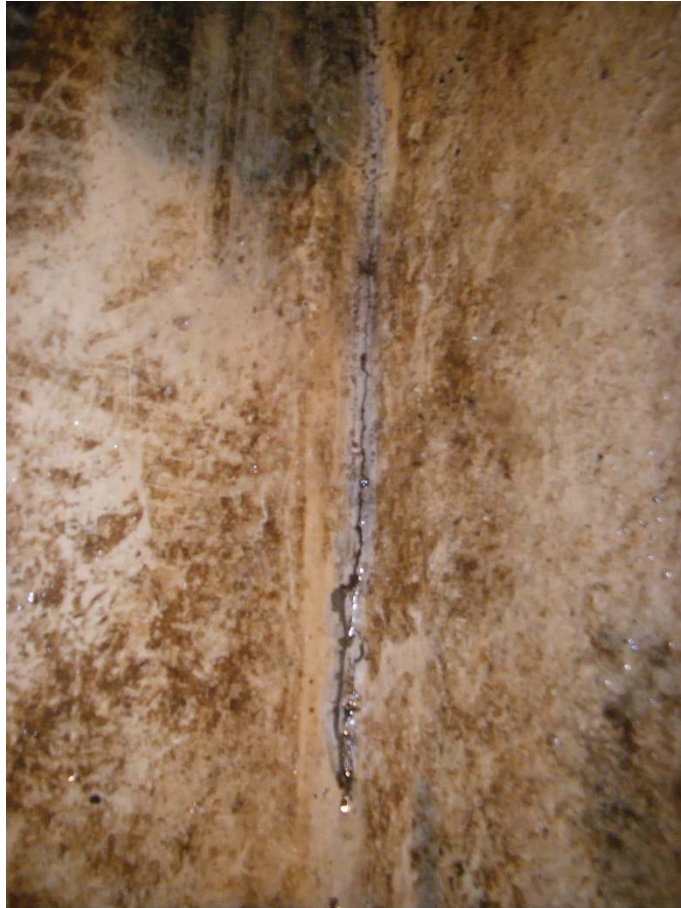
Sprekk i hjørne.

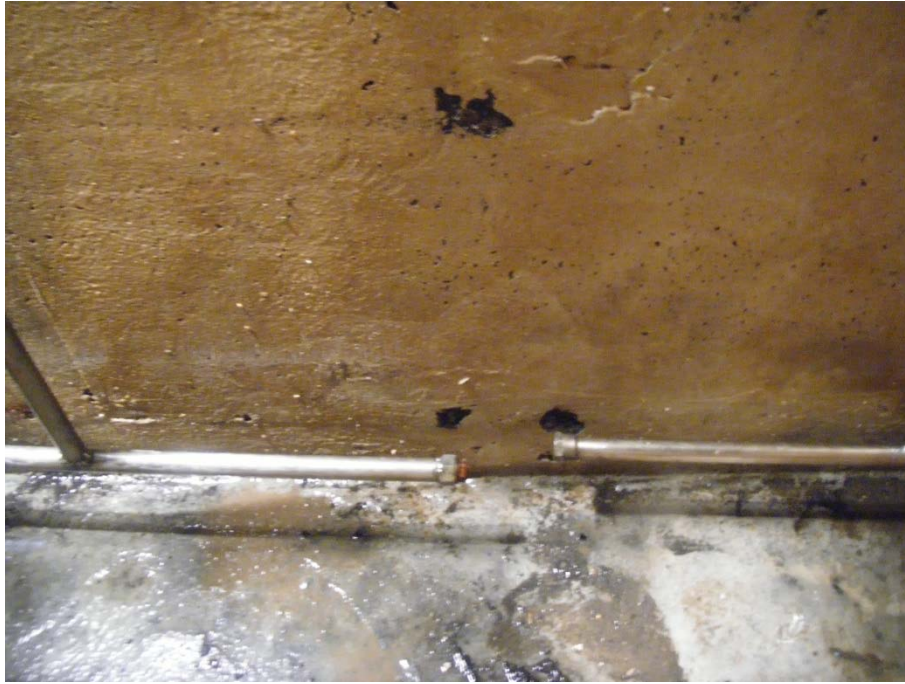
Overgang golv vegg med sår i betongen.

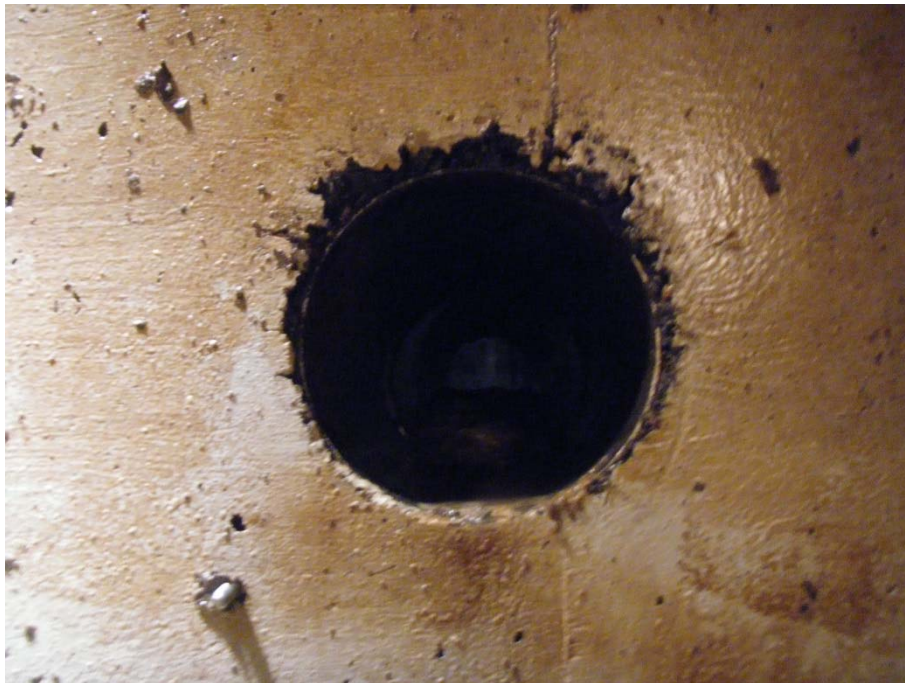
Rør til forsedimentering verker ok sår i betongen rundt hullet

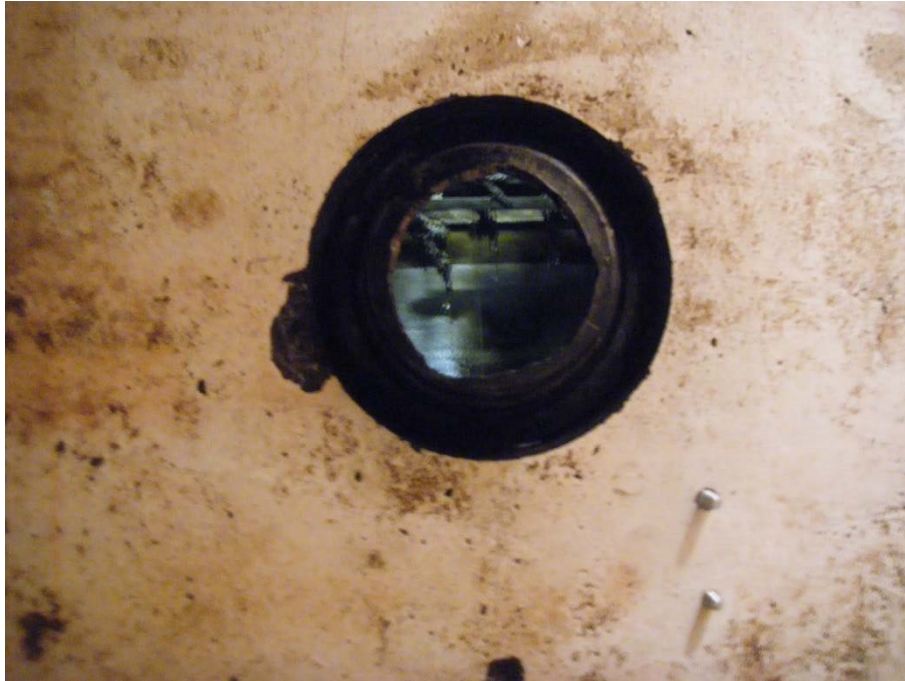
Fra innløp til luftebasseng kjerneboret hull ubehandlet med rust i armering.

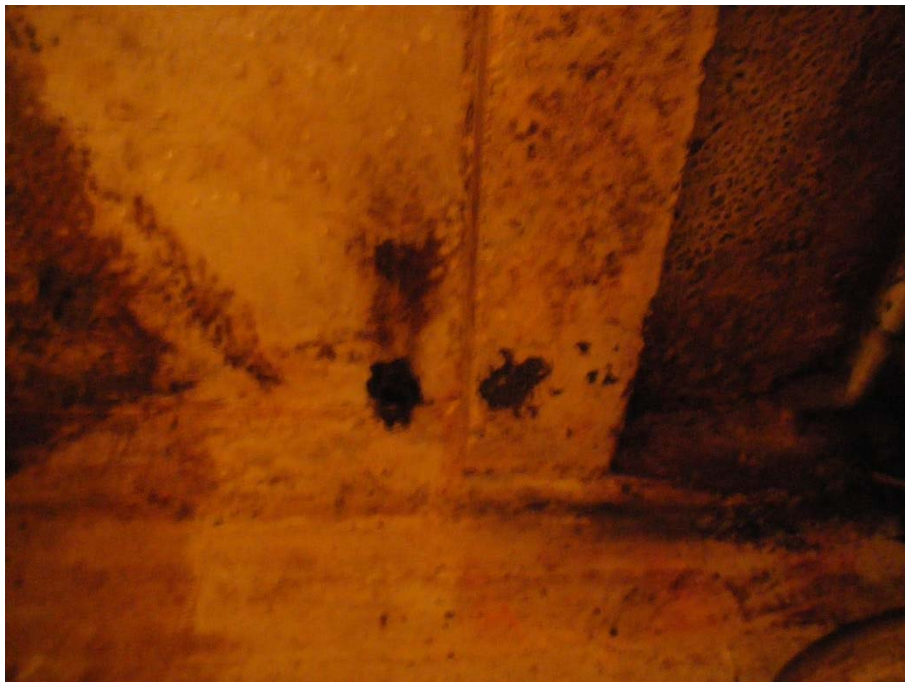
Oppunder dekke med drager i betong avflassing av epoxy

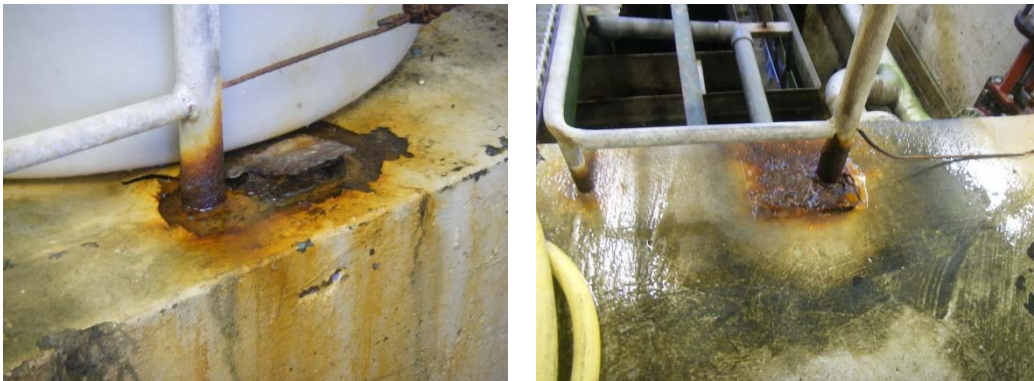
Mye rust

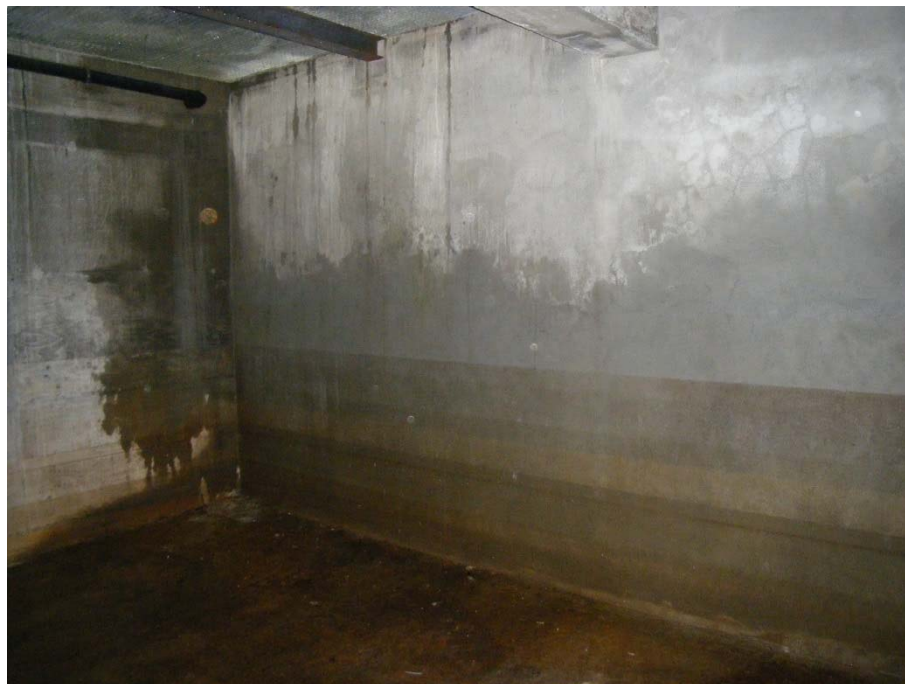
Yttervegg mot elva har fuktgjennomslag

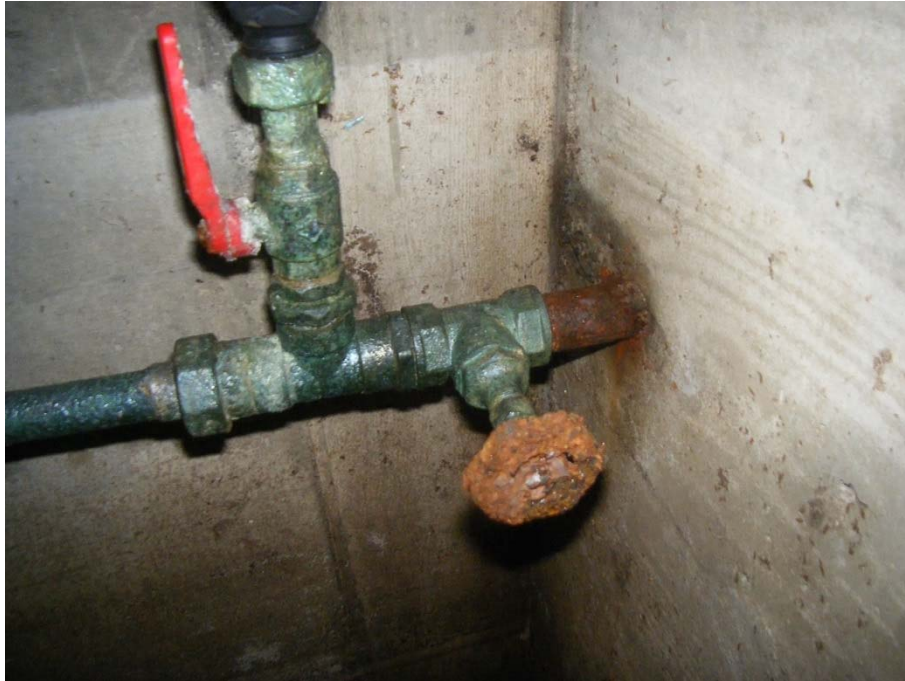
Vanninntak i galvanisert rør.

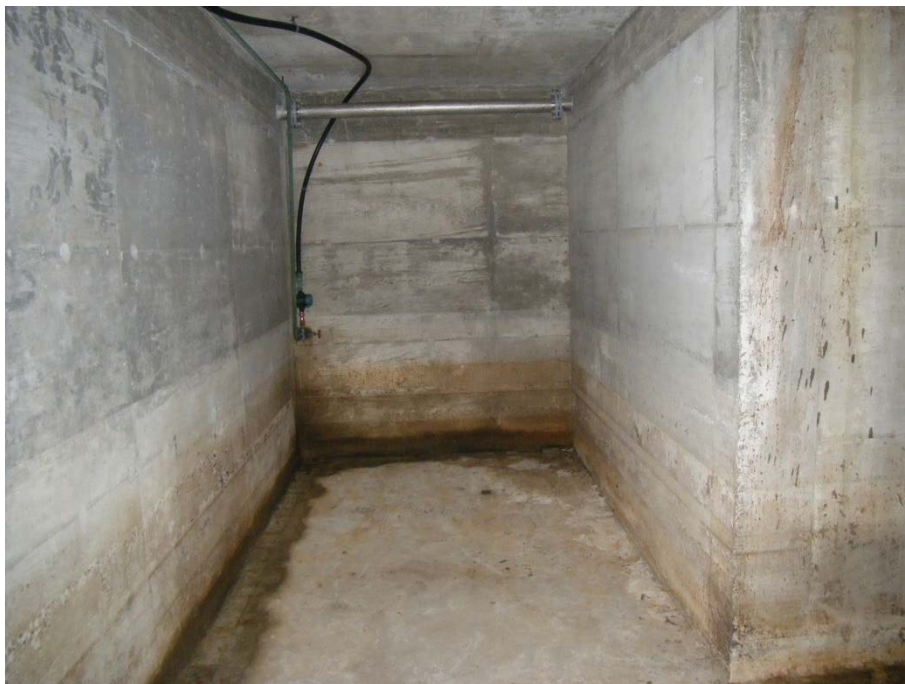
Fuktinnslag overgang gulv vegg.

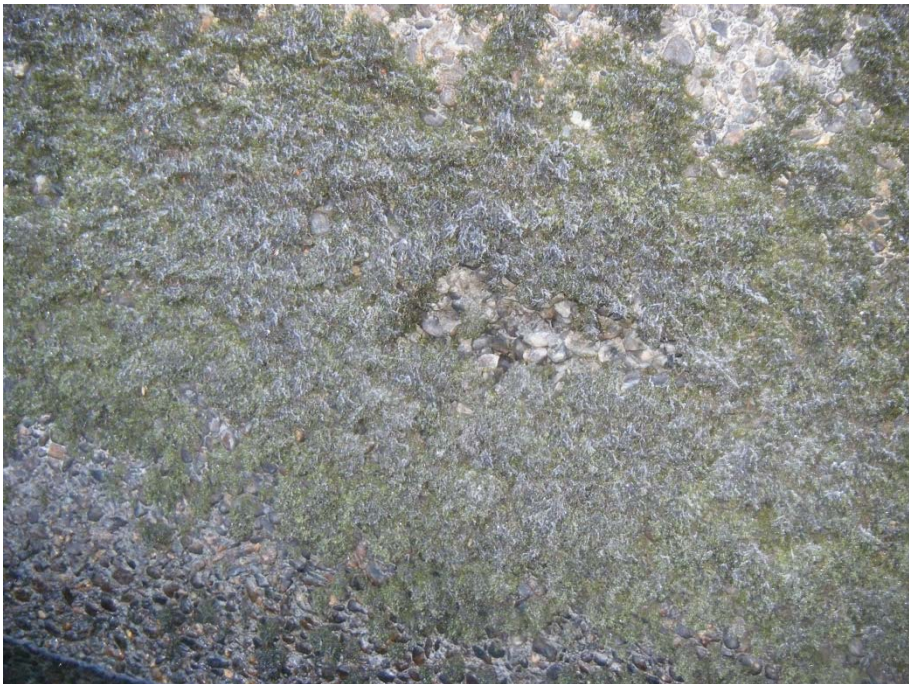
Forskalingstagg ikkje pusset inn gjelder alle på yttervegg.

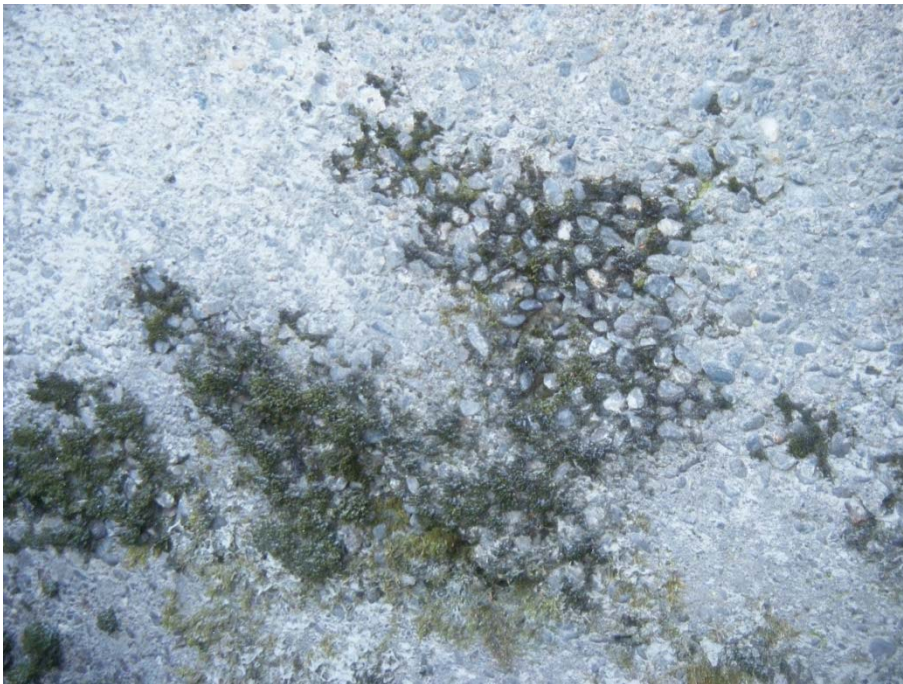
Sår i vegg.

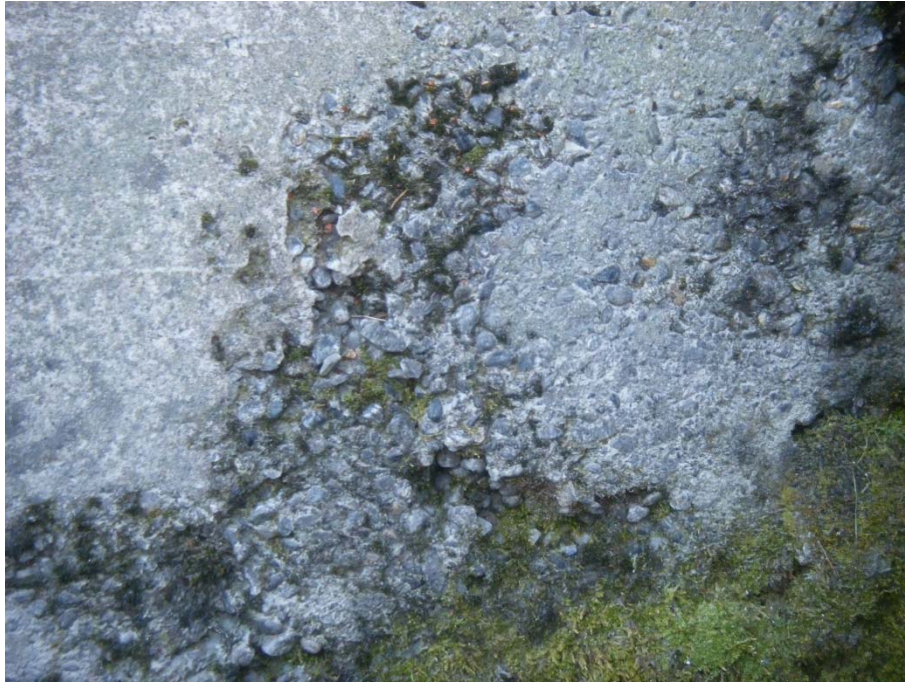
Sår i vegg.

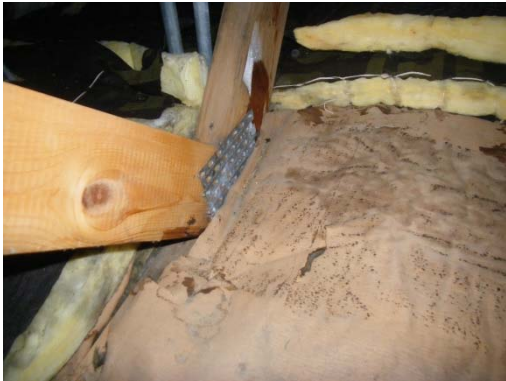
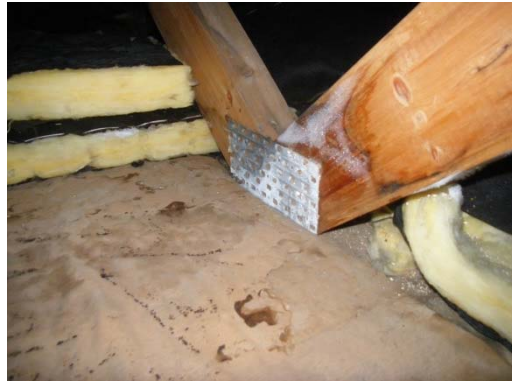
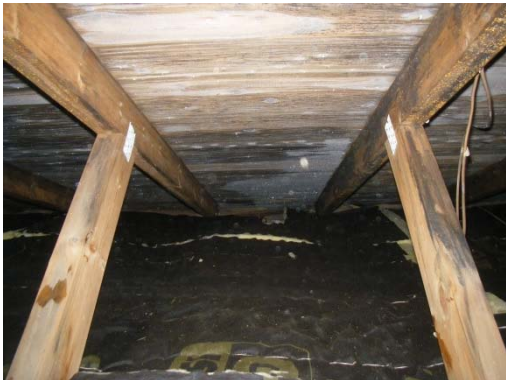
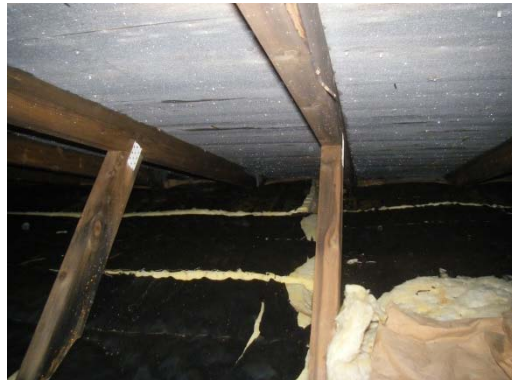
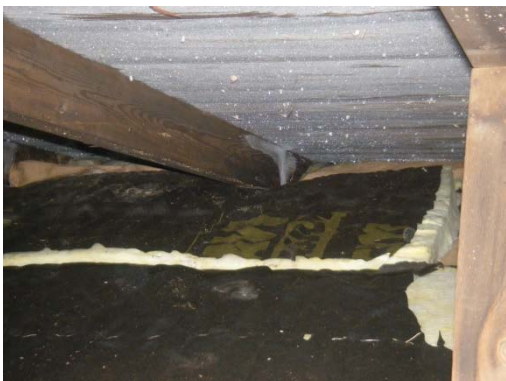
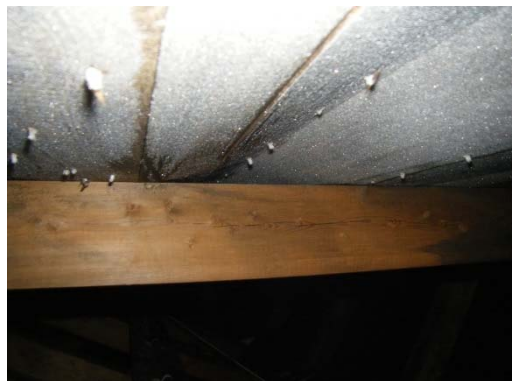
Loftet har mye fuktgjennomslag i himlingen og ingen lufting ved yttervegg.

Taktro har bulet seg

Sopp på stav, undergurt ser bra ut men har ikkje kontrollert knutepunktet ved raft.
