Rapport etter nedtapping av Garmo RA 12.11.2014.

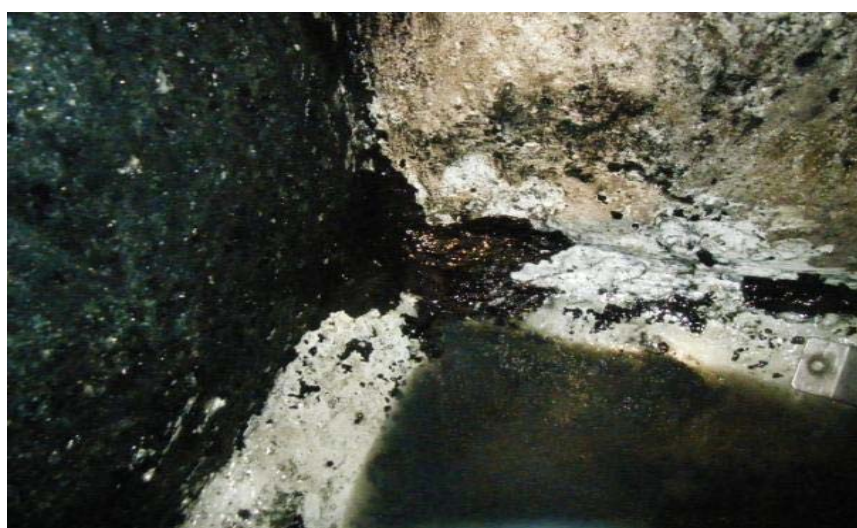
Bildar nedanfor viser att epoxyen har dårlig kvalitet, mange plasser med avskaling, betongen virket elers grei litt løs i overflaten da eg skrapte på den med skrujern.

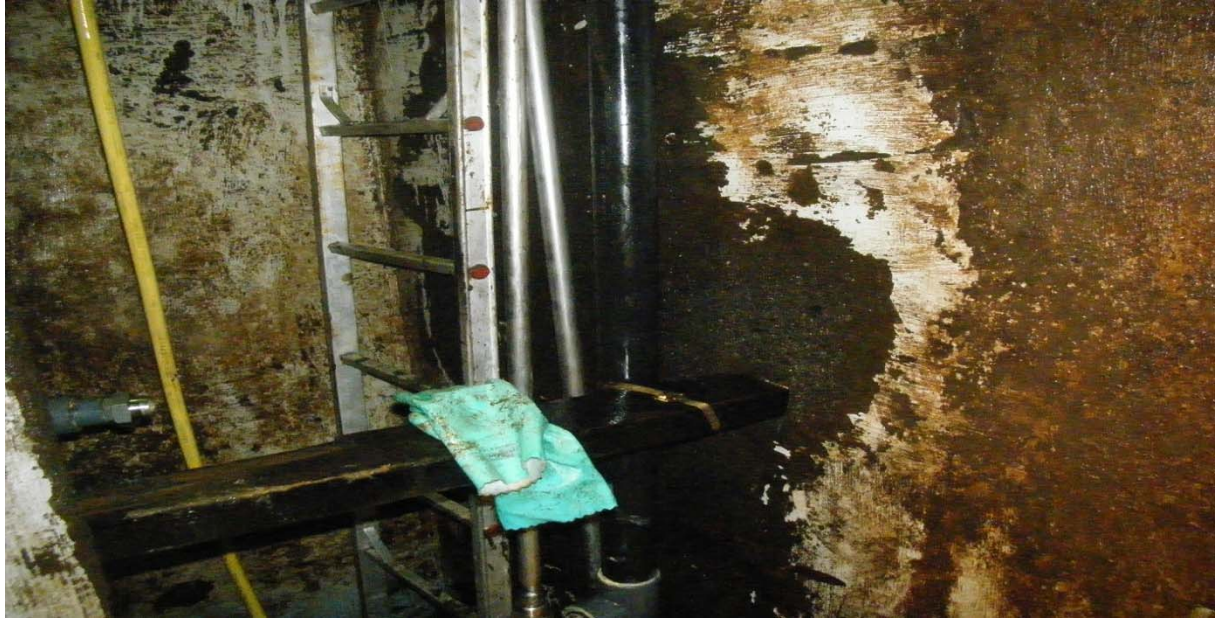
Vegg med stor avskaling av epoxy

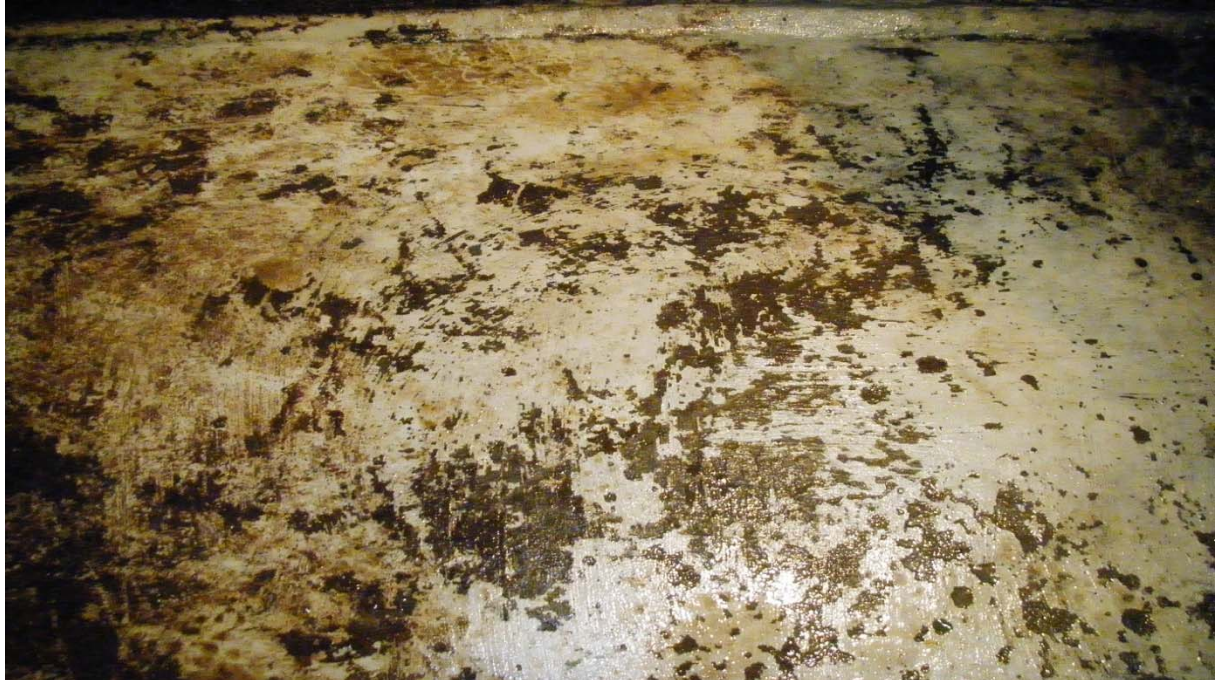
Golv har mange små flekker

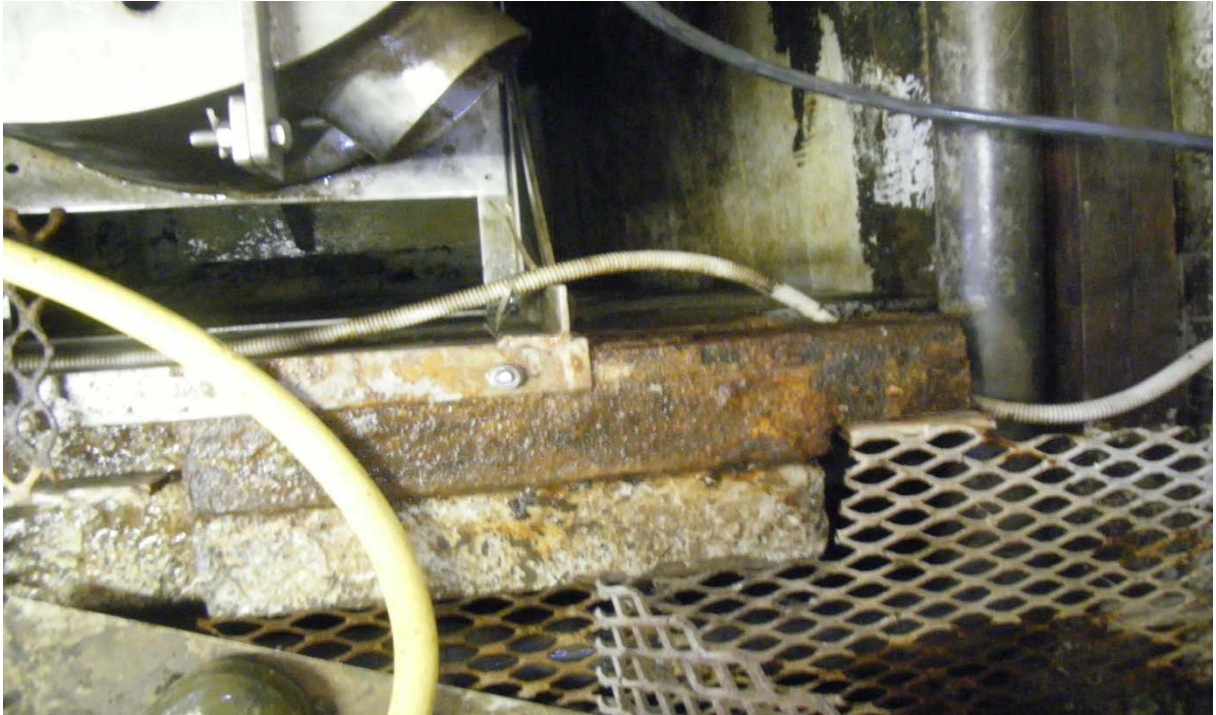
Vinkeljern som kverna er festet til har mye rust.

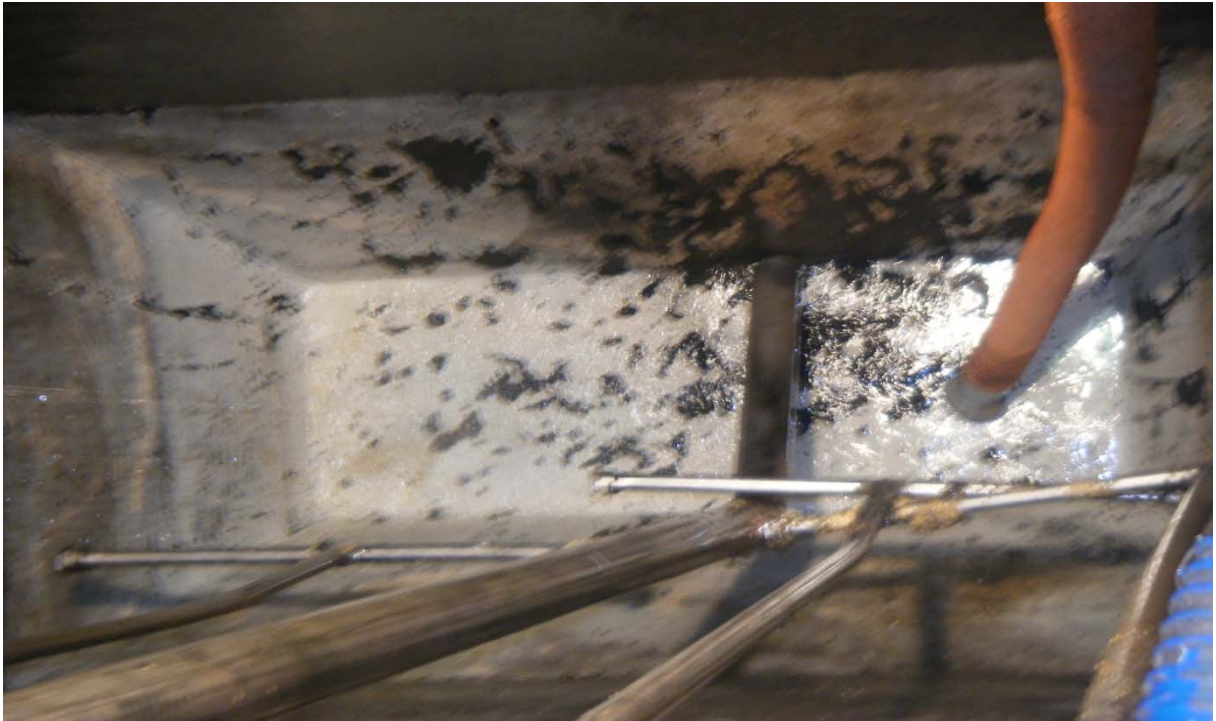
Botn i sandfang har mye avskaling av epoxy

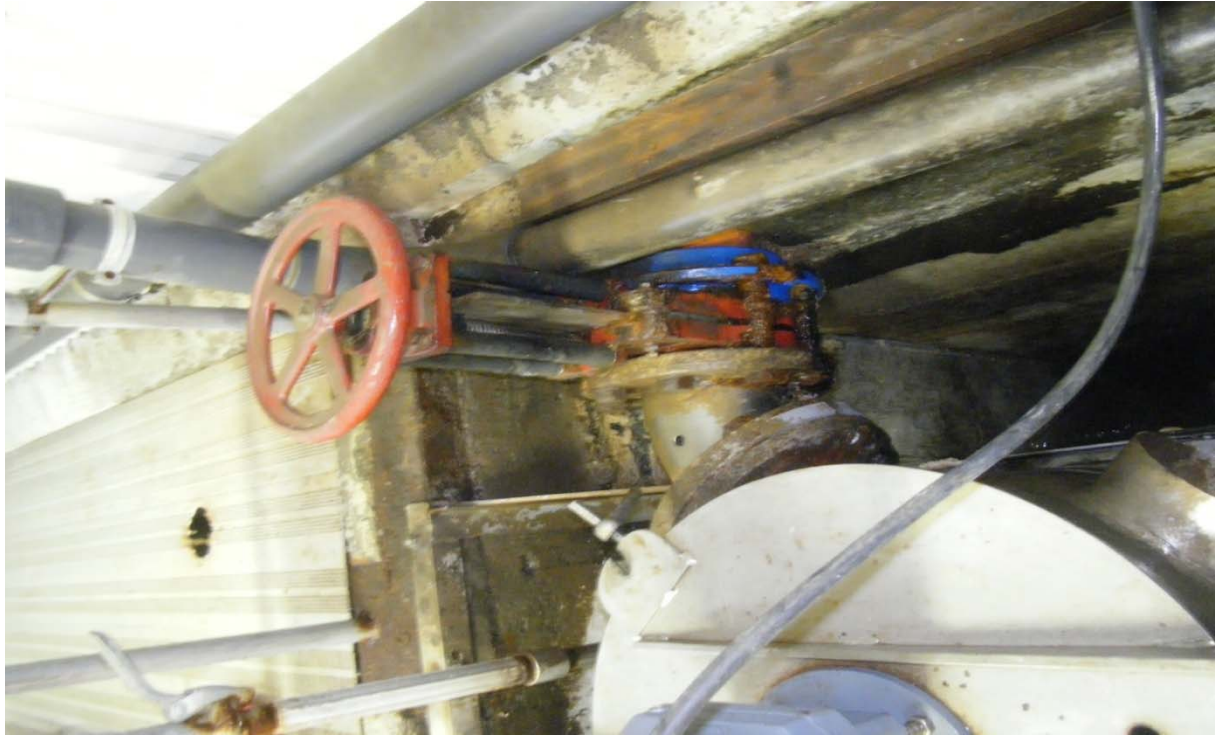
Kran på innløp sitter fast

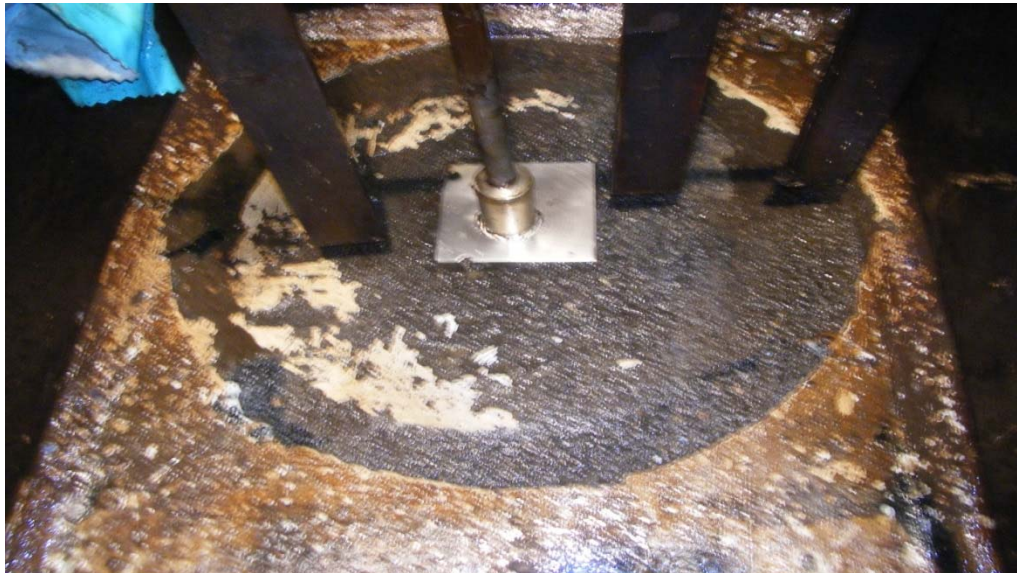
Epoxy på golv er borte rundt røreverk, stål og opplagring virket ok, men det er en slark på 2-3 mm. Treverk skiftes.

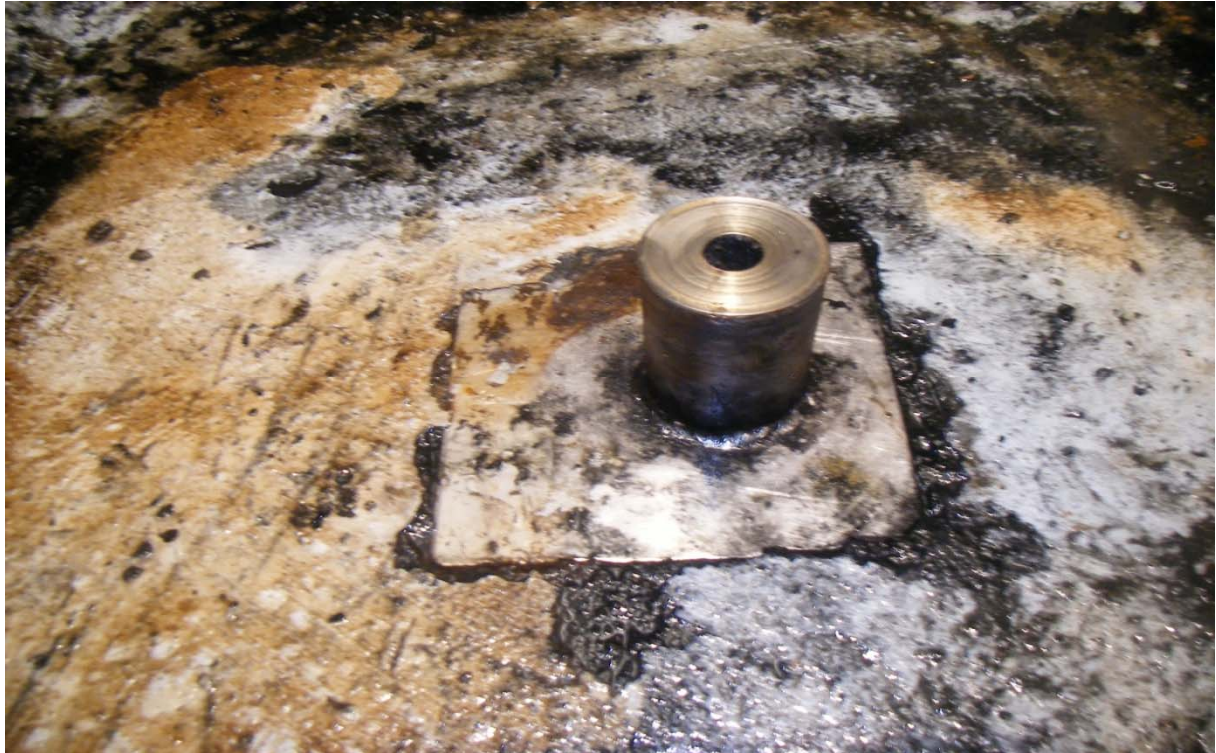
Opplagring for røreverk nr2. Verker ok.
Selve røreverket med motor er demontert og borte.

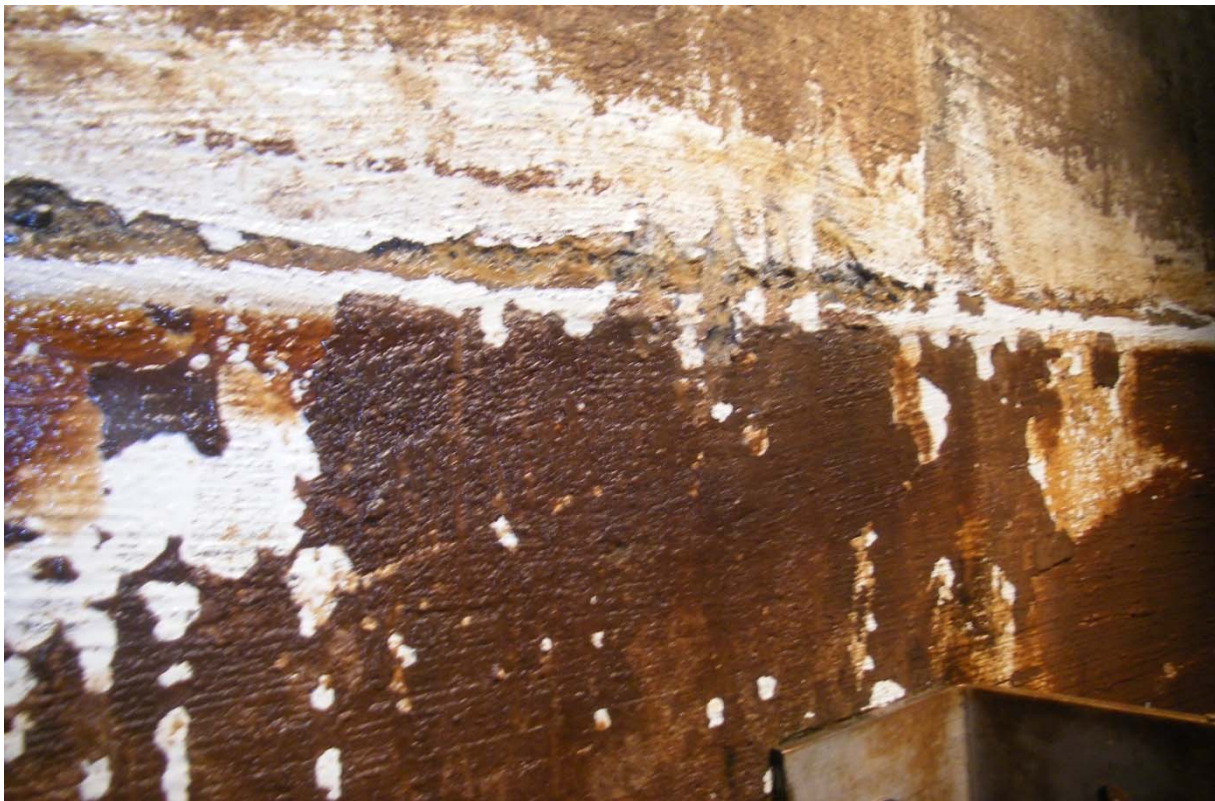
Vegg, overgang frå vannspeil til friluft har noe tæring på betong.

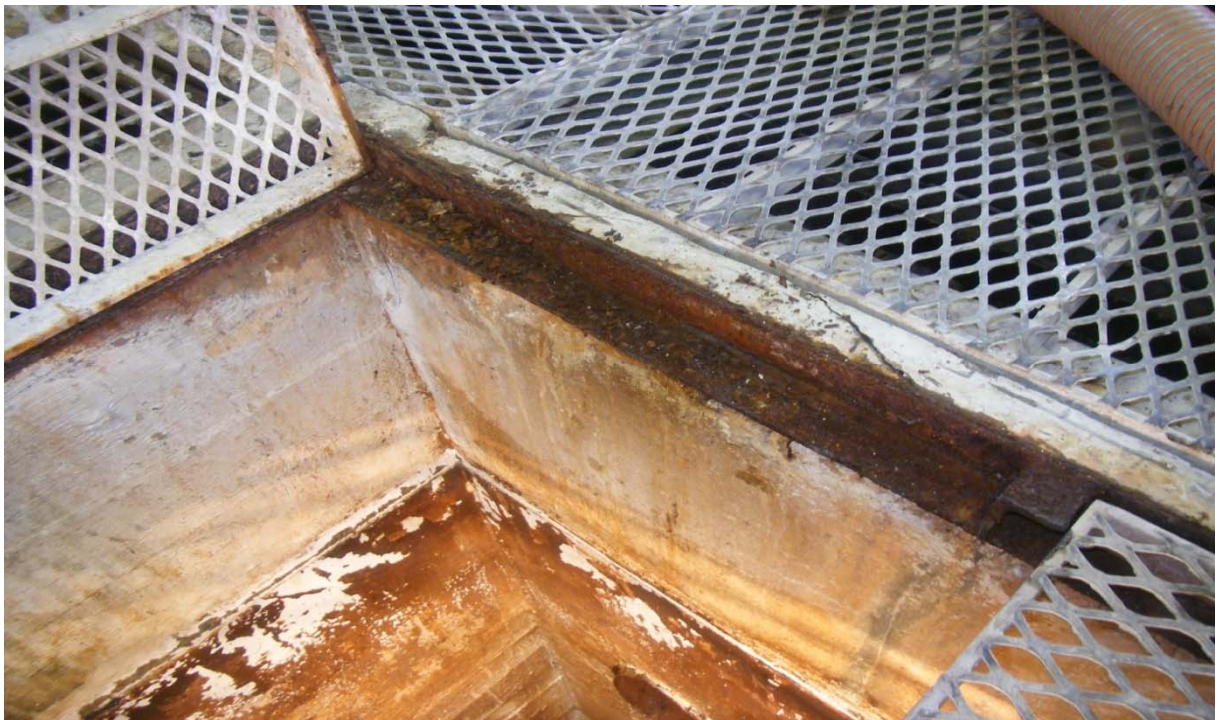
Vinkeljern som er innstøpt for rister i golv har mye rust og det er antydning til utsprenging i betongen

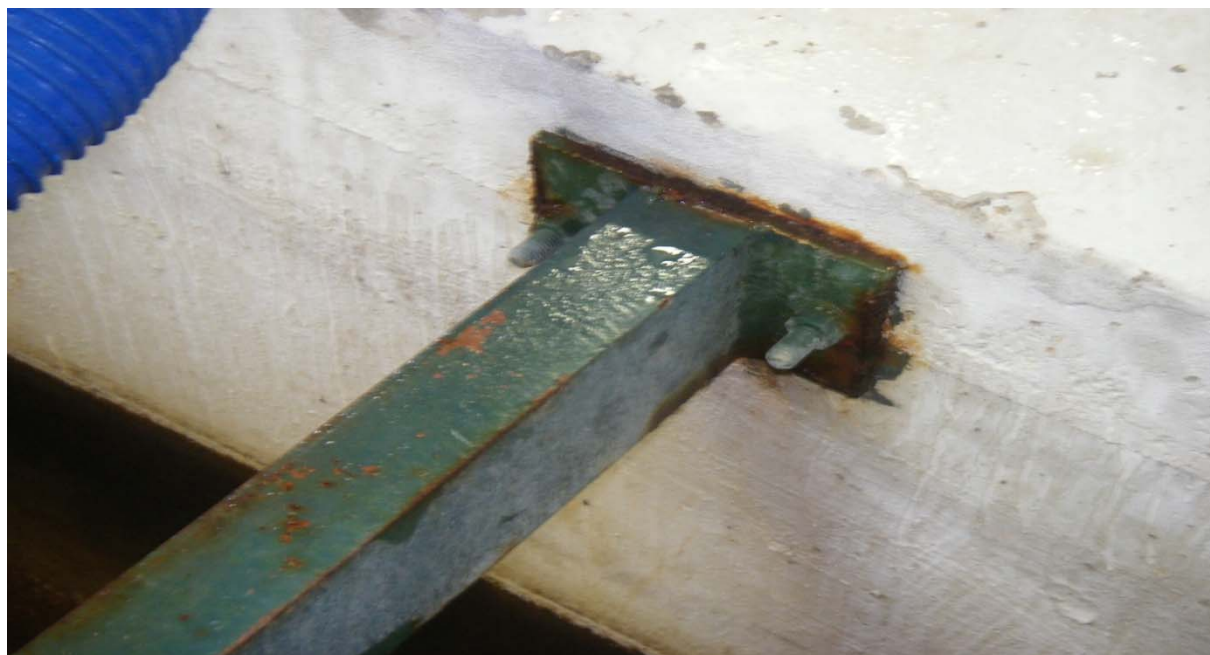
Rust rundt innfesting av stålbjelkar og boltar. Gjelder alle slike punkt i anlegget

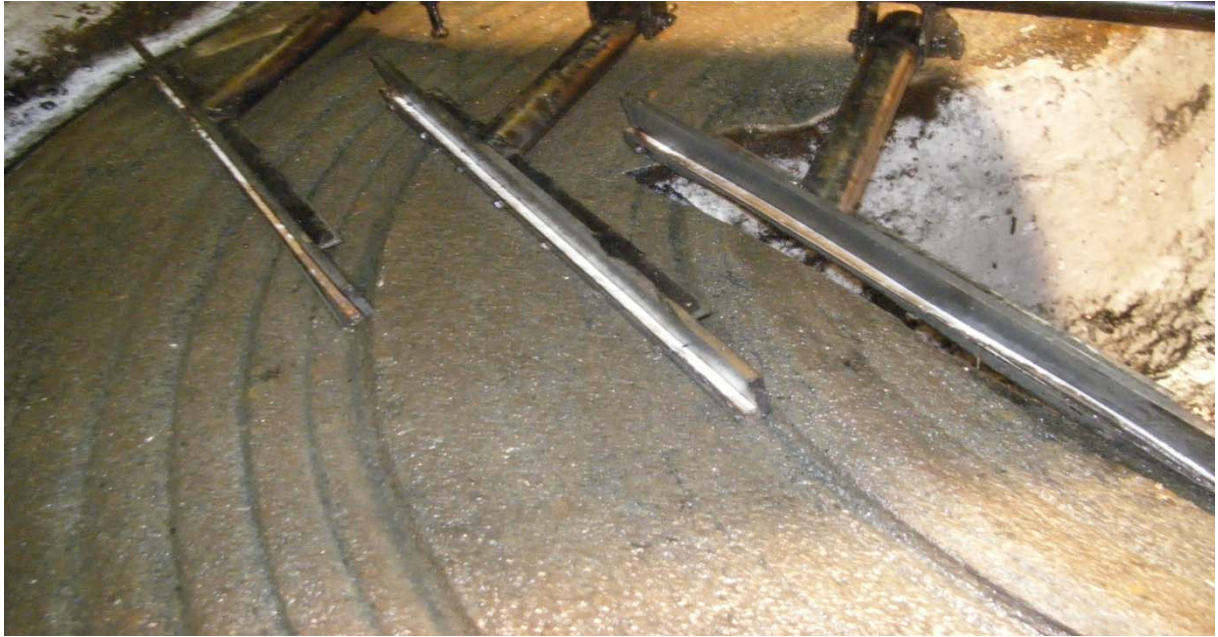
Skrapeverk har gått på betong ca. 15mm ned i betongen
skrapene i stål må nok erstattast med nye.

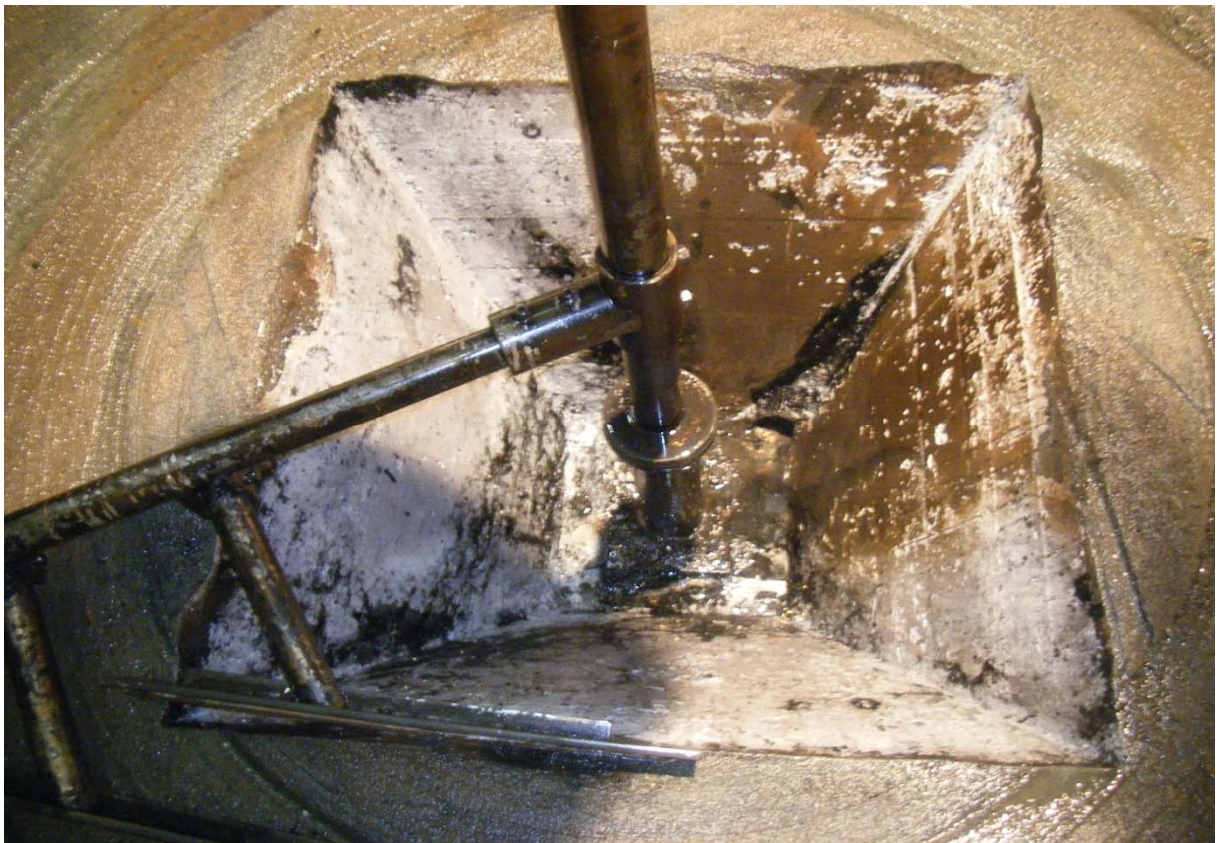
Opplagring virket ok hadde en slark på ca. 2-3 mm

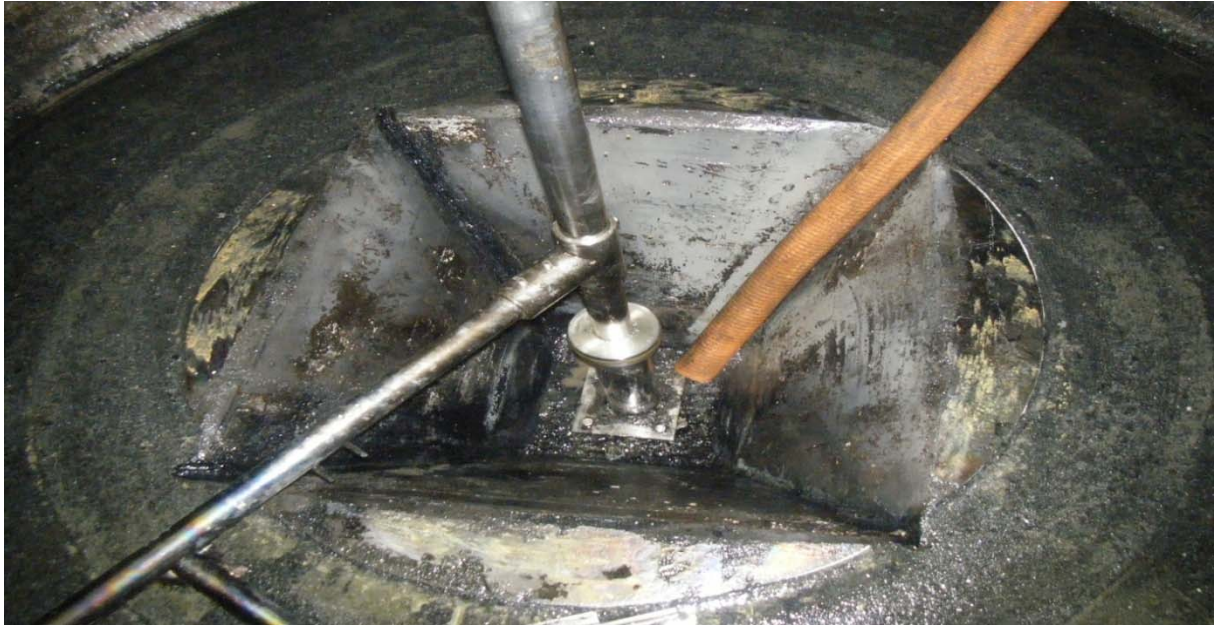
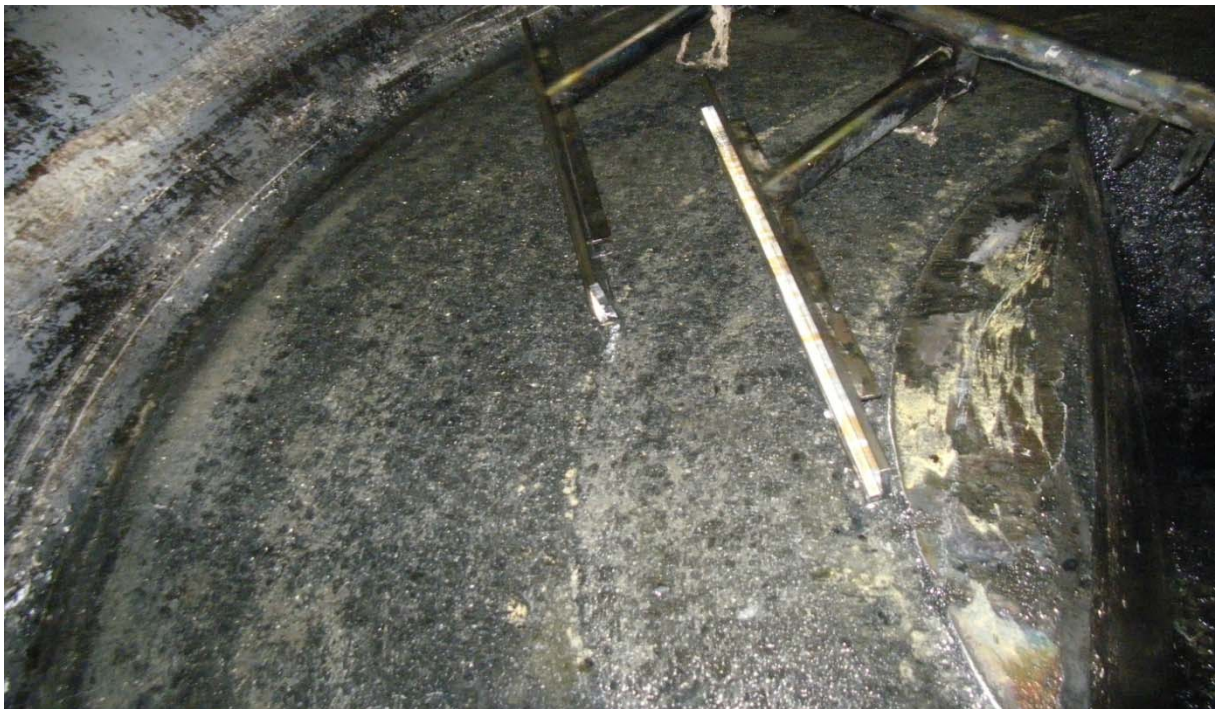
Skrapeverk har gått på betongen ca. 5-10 mm. Skrapearmen må vurderast for utskifting. Opplagring og stang virket ok litt slark på ca. 2-3 mm.

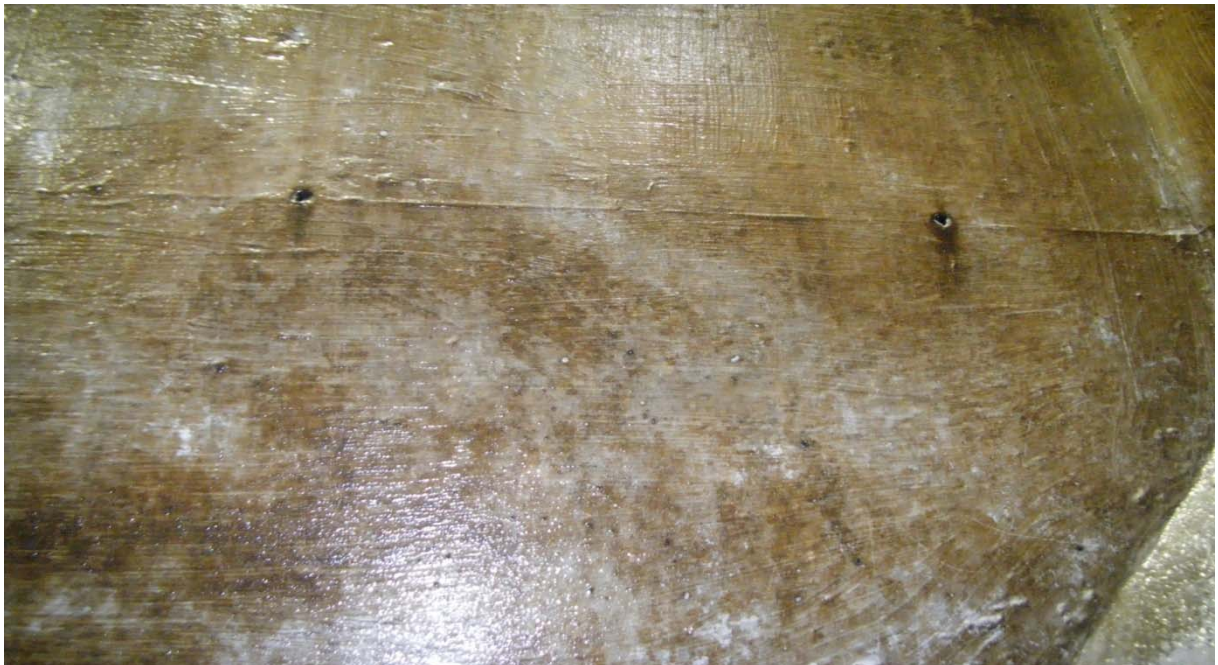
Noen punkter med rustsprenging rundt forskalingsstag

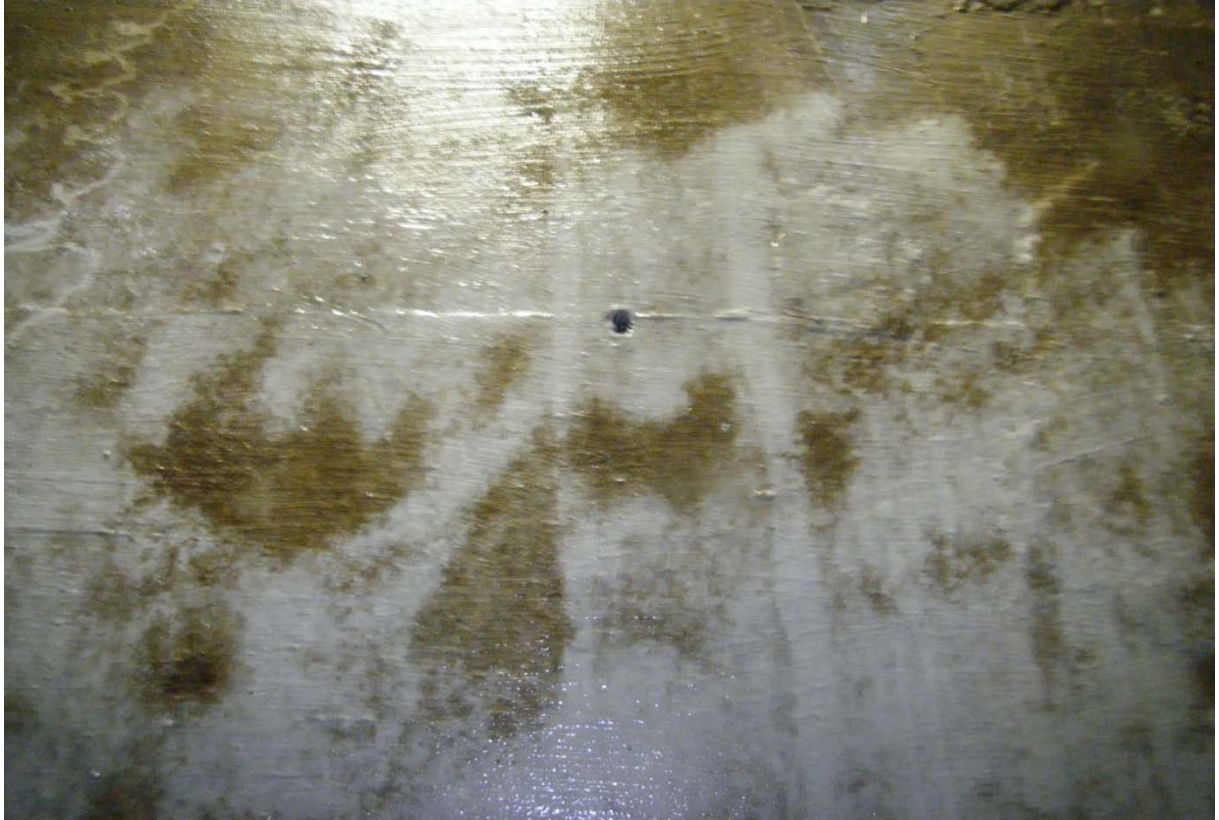
Hull etter forskalingsstag

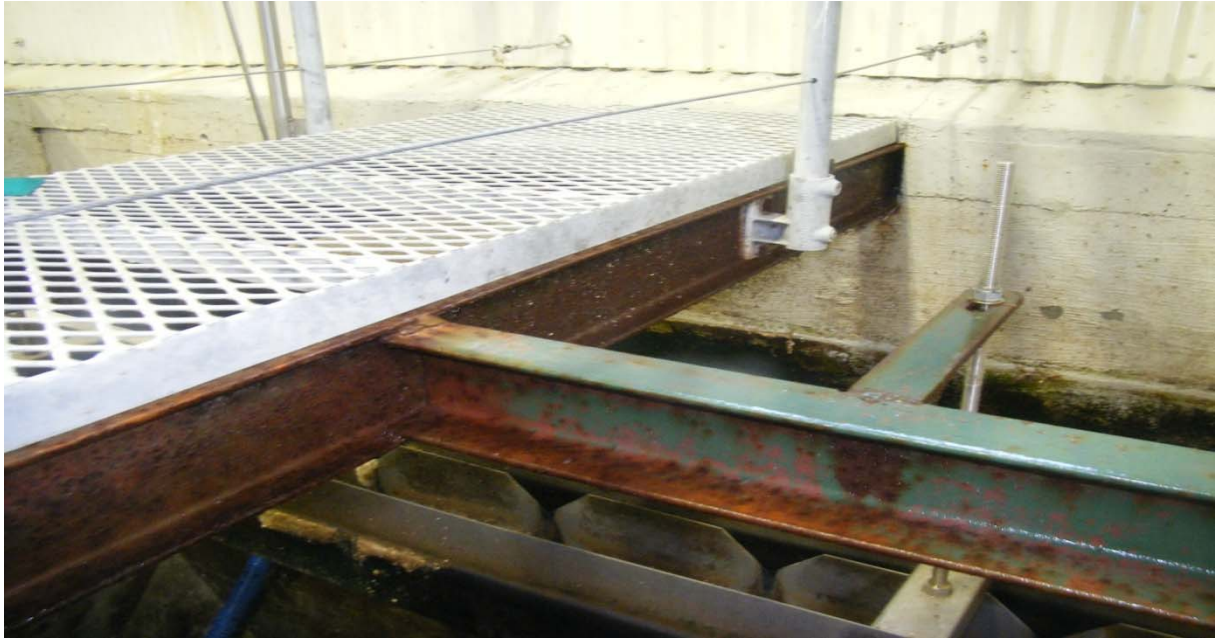
Bjelkar med rust

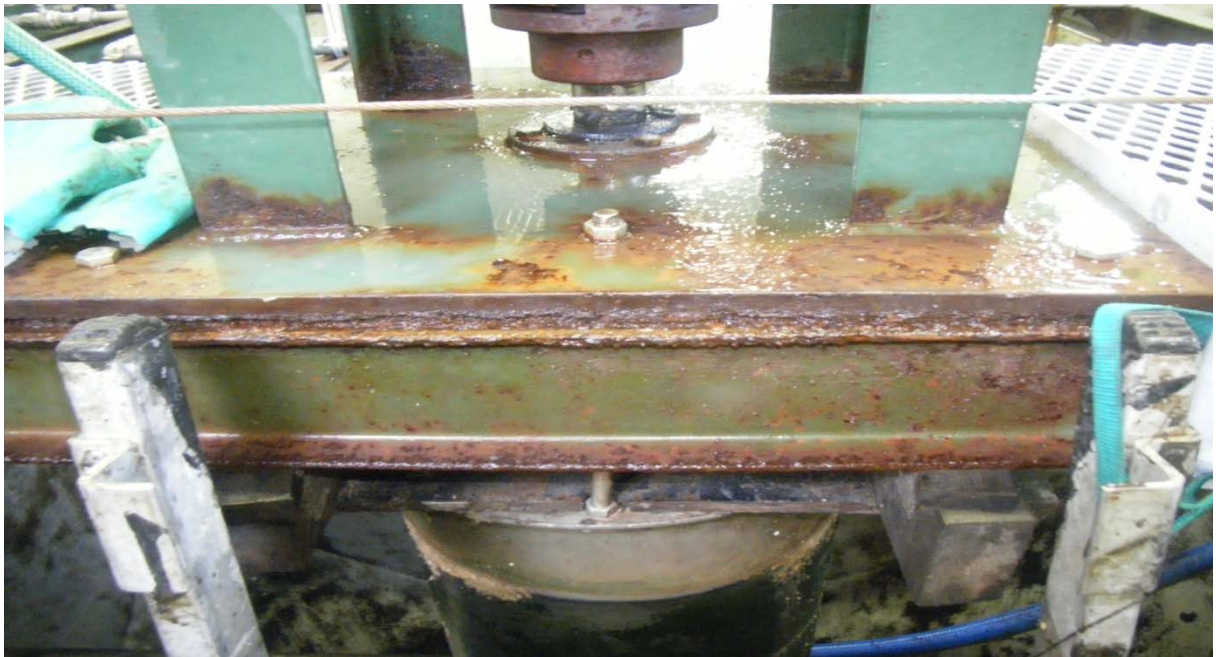
Stor rustdannelse mellom bjelke og stålplate til skrapeverk.

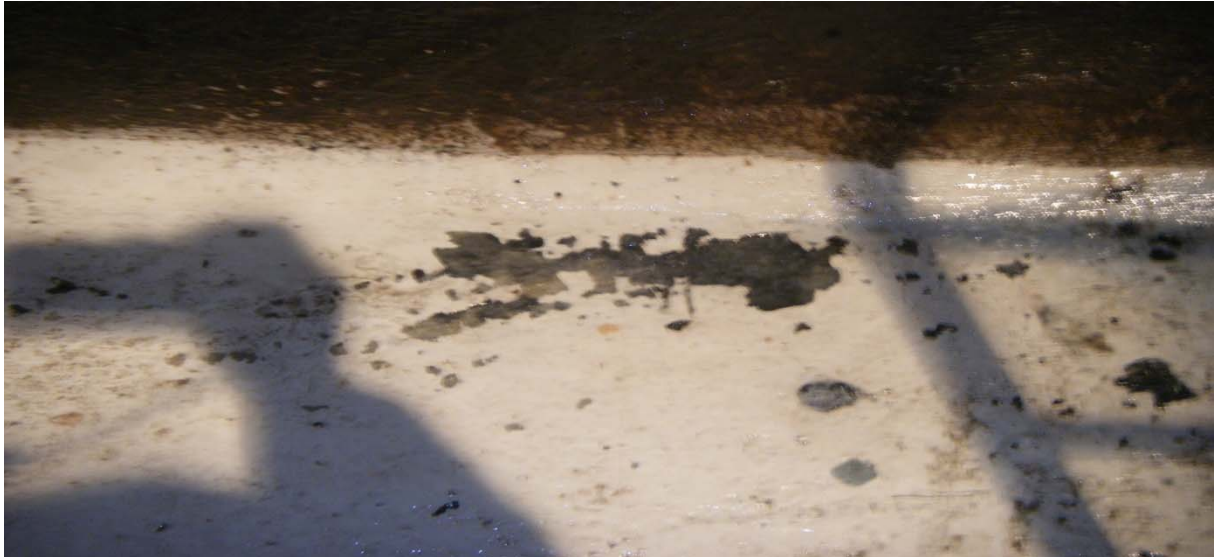
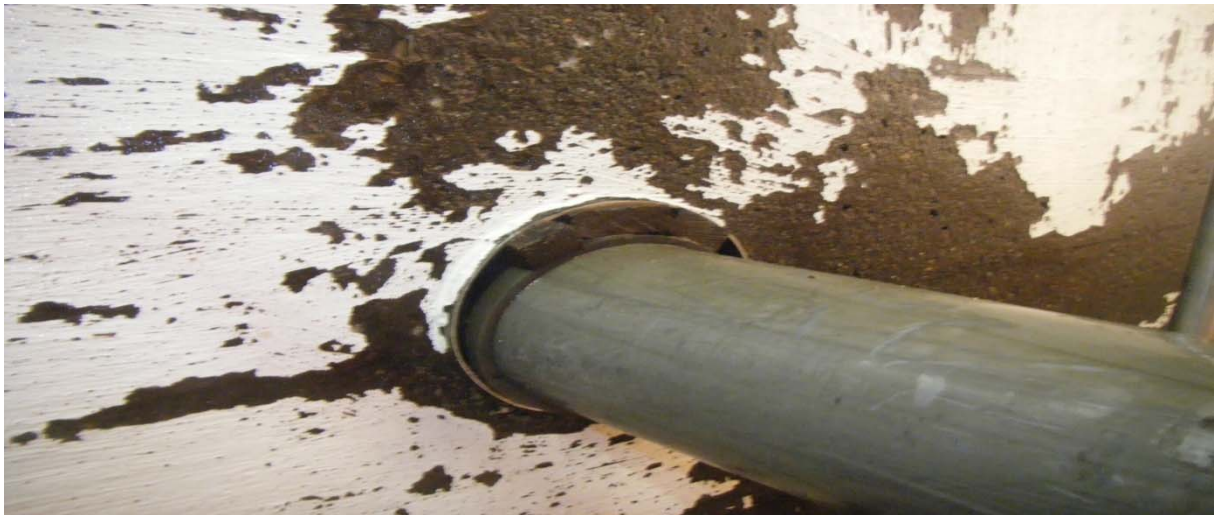
Rør frå luftbasseng til forsedementering er festet med tre kiler.

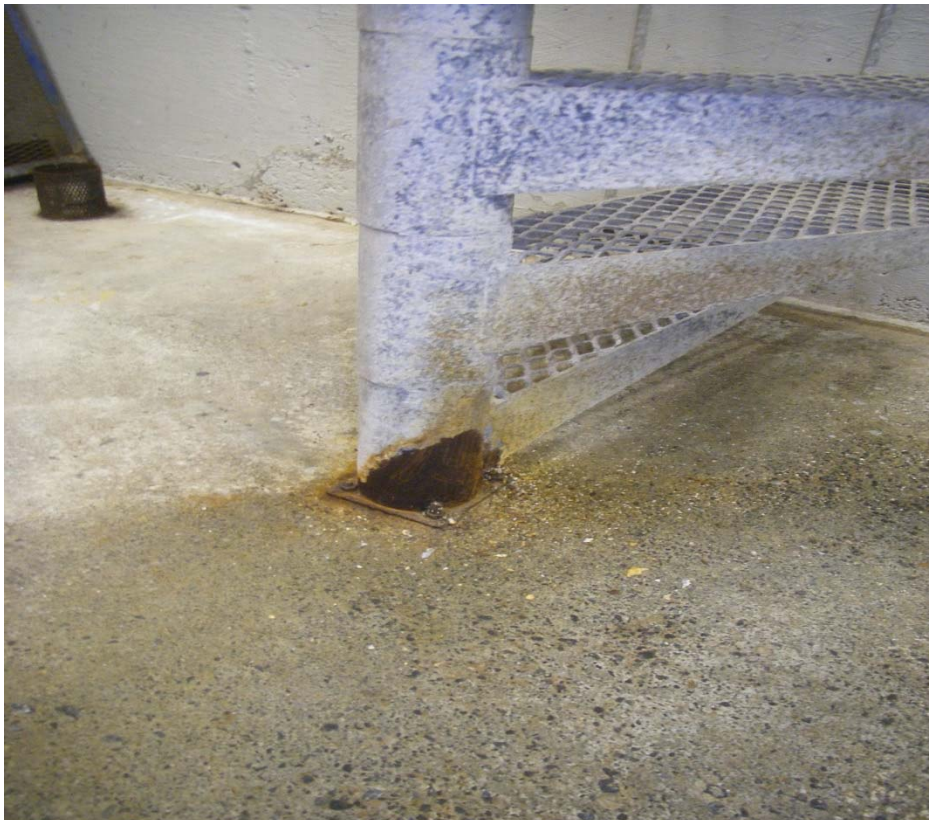
Rust på vindeltrapp

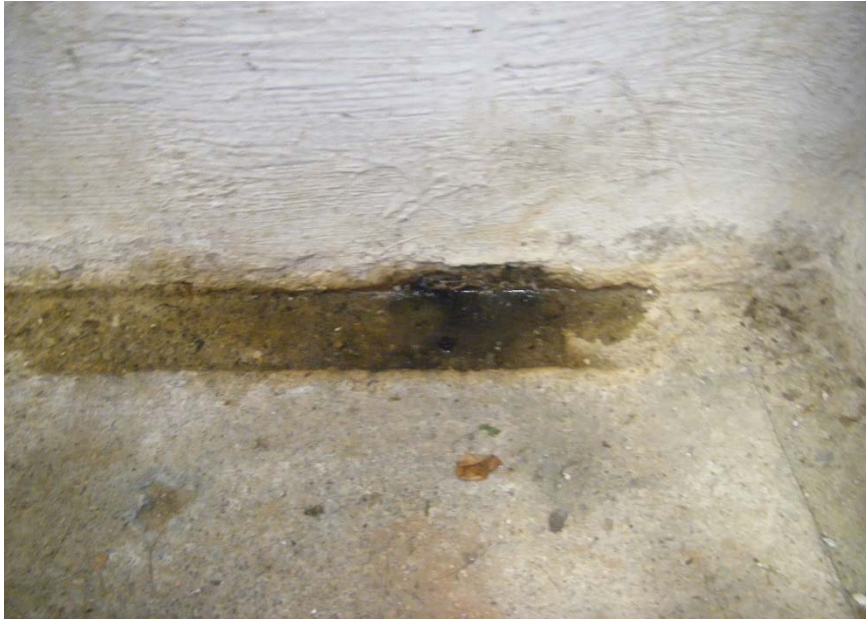
Gjennomslag av fukt frå ettersedementering

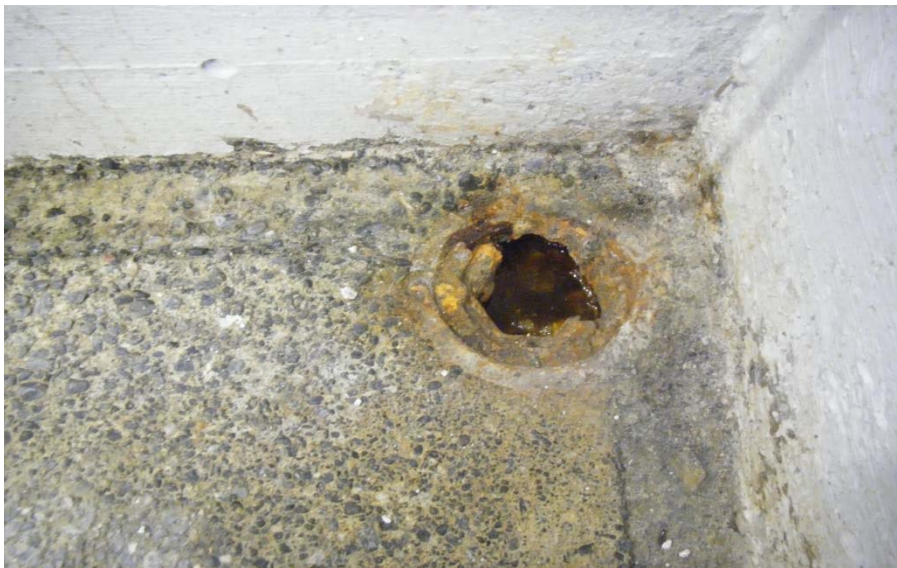
Sluk av jern i dårlig forfatning.

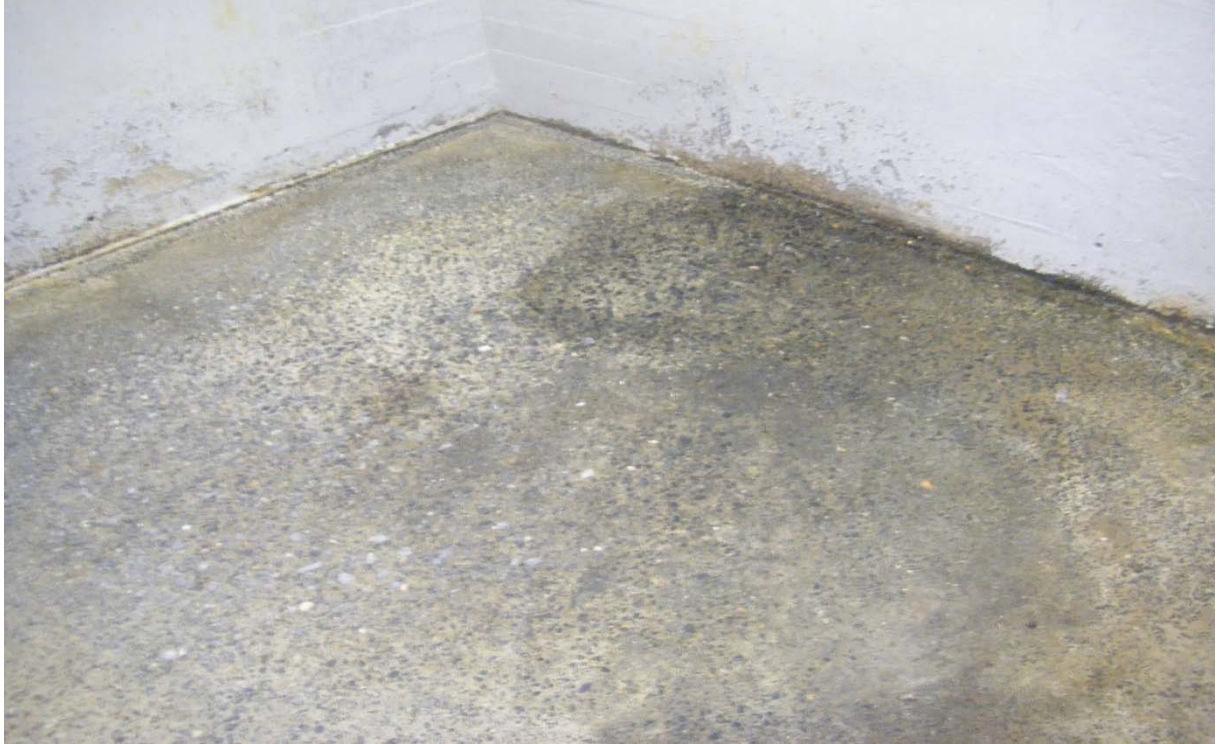
Golv i dårlig stand på grunn av kjemikalier.

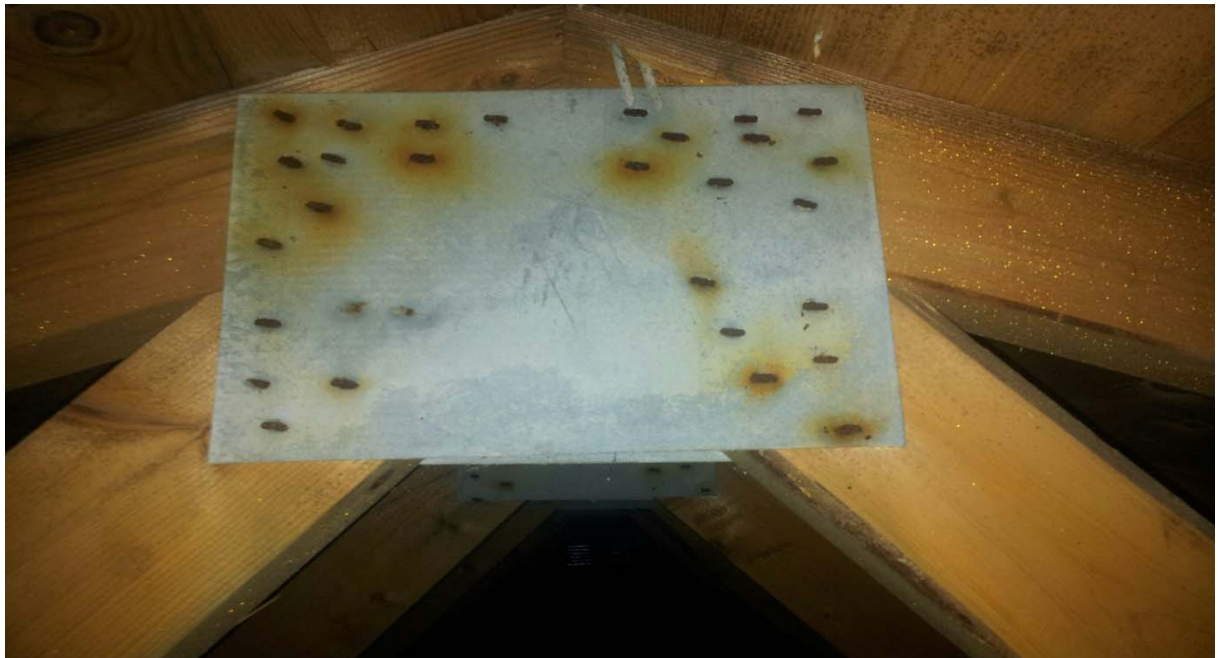
Rustet spiker i knutepunkt takstoler.

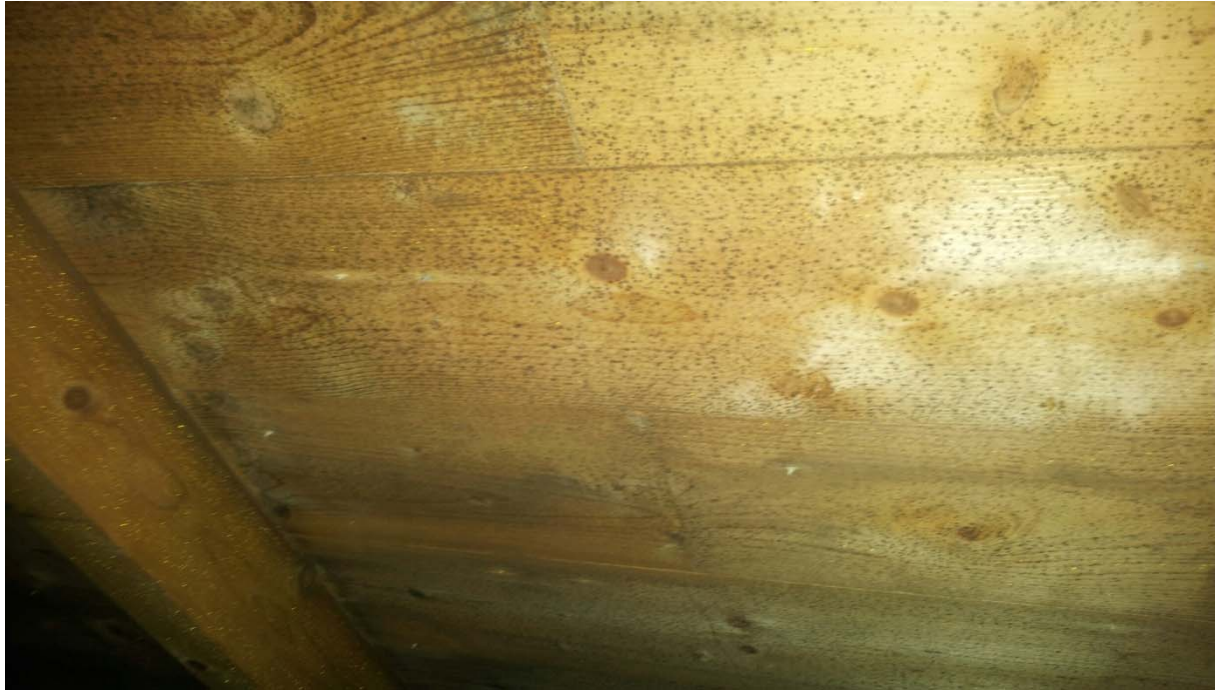
Antydning til fukt .

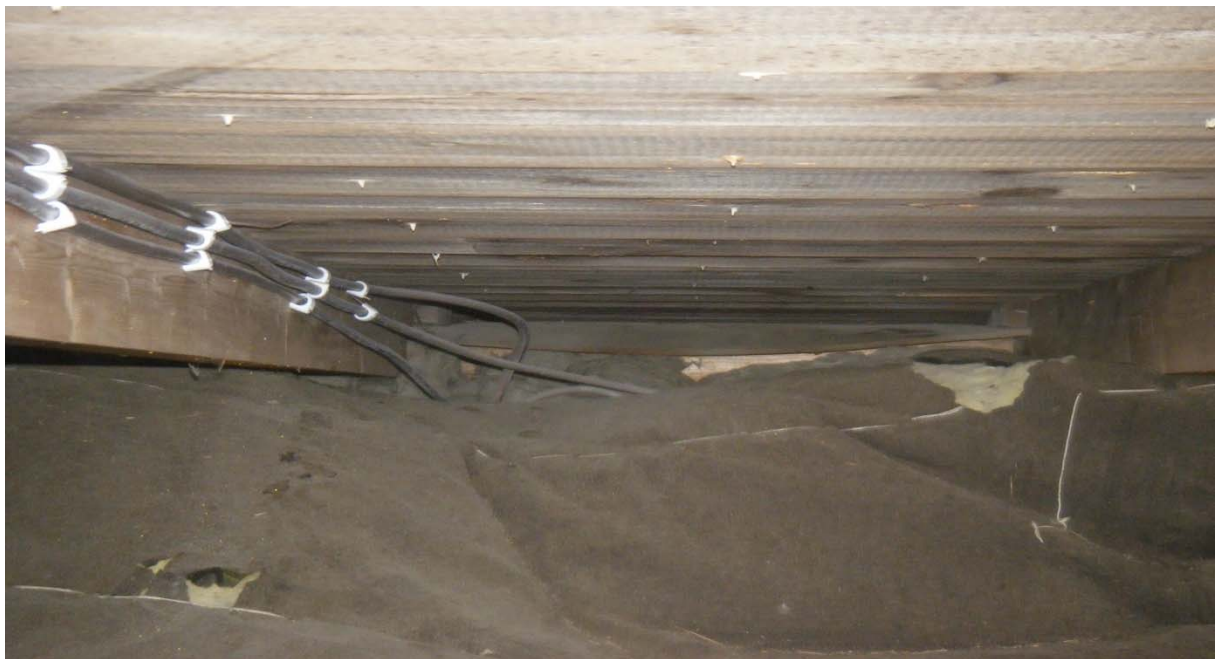
Fukta har nok kommer frå gjennomføring av kablar i himling .

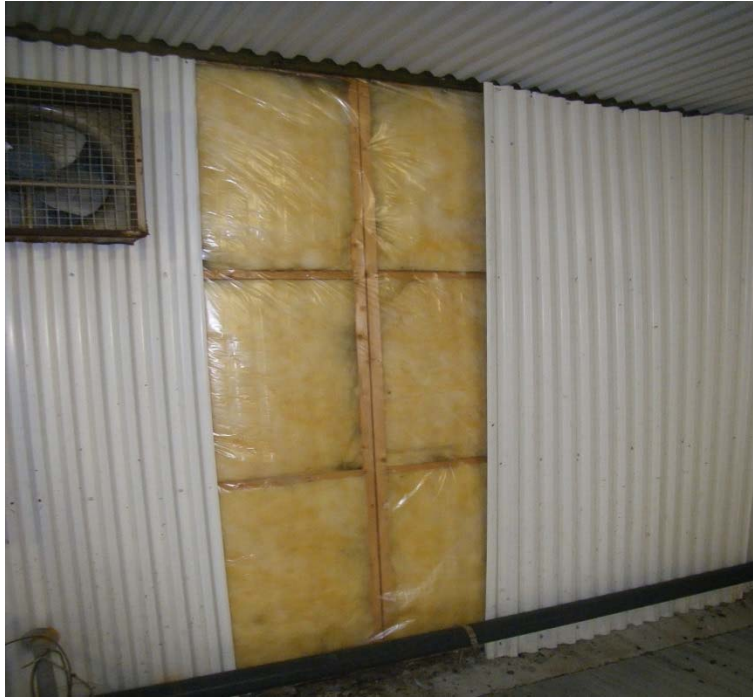
Yttervegg virket ok har sett på to punkt var ingen synlige
fuktskader
