Beregnet til
Forsvarsbygg - Vest

Dokument type
Rapport

ARBEIDSGRUNNLAG FOR UTBEDRING AV SKRÅNINGSTABILITET **HAAKONSVERN**

SKRÅNINGSTABILITET HAAKONSVERN

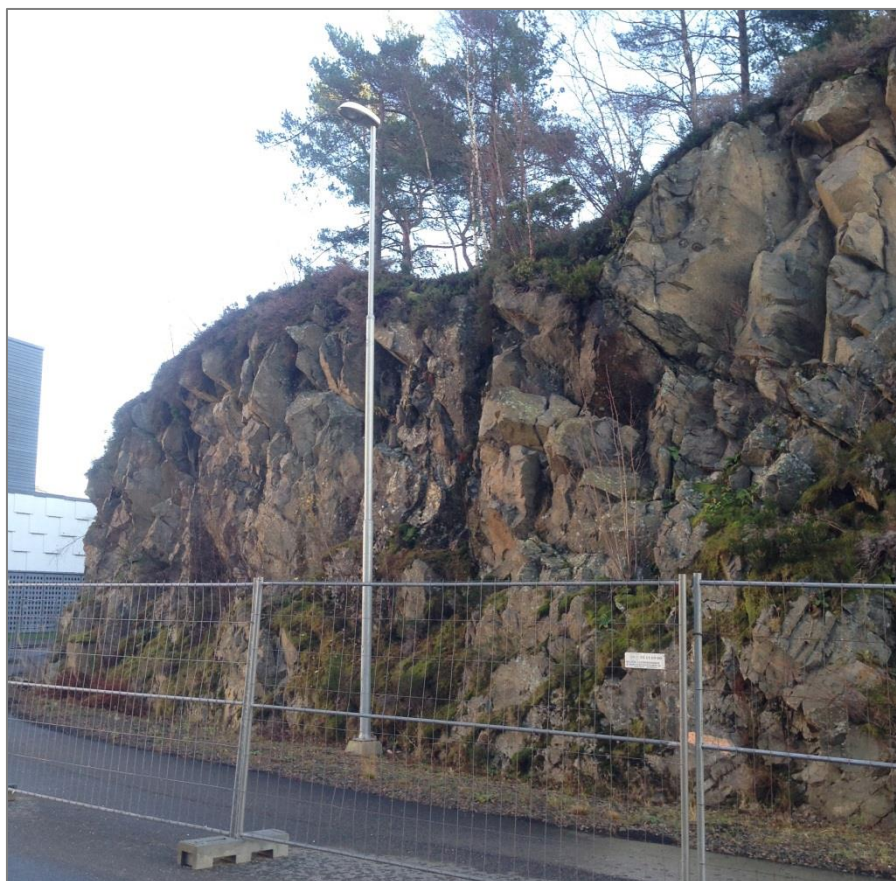
Denne skjæringsdelen er 60 m lang og 4-7 m høy. Her har det rast ut flere store blokker i 2014. Skjæringen ble kun sikret med jerseystein og et gjerde etter raset. Nedfall ble fjernet. Skjæringen er dårlig rensket og er oppsprukket som et resultat av sprengningen. Det er ikke fjernet masser fra toppen av skjæringen. Det henger vegetasjon ut over kanten på skjæringen.

En veldig løs blokk henger igjen oppe i skjæringen der raset er gått. Pga raset er hele skjæringen i område 5 sperret av med gjerder. Ca halvparten av bredden av bilveien er avsperrret.

Toppen av skjæringen skal renskes for løse blokker. Øvre del av sprengningshullene er ikke avløst, slik at det er ett ustabilt overheng i toppen. Det går en vei/sti oppe på toppen av skjæringen som gjør at det kan være mulig å renske deler av skjæringen fra toppen. Grunnentreprenør skal fjerne masser og trær fra arealet på toppen av skjæringen. Spylerensk og spettrensk skal utføres av bergsikringsentreprenøren.

Figur 2: Område 5. Raset er gått fra denne skjæringen.

Etter gjennomført rensk kan endelig sikring bestemmes av ingeniørgeolog. Det anbefales steinsprang for store deler av skjæringen.

Sikringstiltaket som innebærer minst inngrep er steinsprangnett. Grøft vil påvirke veien bredde og lyktenes posisjon vil bli feil i forhold til dagen posisjon.

- Vegetasjonsrensk: Rensk av vegetasjon på topp av skjæring og i skjæringsfront. Det anbefales å fjerne vegetasjon minimum en meter innover fra skjæringstopp. Grunnentreprenør hovedsaklig. Spylereusk trolig av bergsikringsentreprenør.
- Bergrensk: Rensk av bergoverflaten for å fjerne alle avløste steiner og blokker. Enkelte blokker som fungerer som låseblokker eller fot for overliggende bergmasse kan vurderes å boltes fast i stedet for å renskes ned. Bergsikringsentreprenør
- Boltesikring: Det antas at det vil være behov for å boltesikre enkelte blokker i skjæringa. Det anslås et omfang på 15-30 bolter, med lengde 3 meter. Bergsikringsentreprenør
- Steinsprangnett: Vi anbefaler montering av steinsprangnett over skjæringen. Bergsikringsentreprenør.

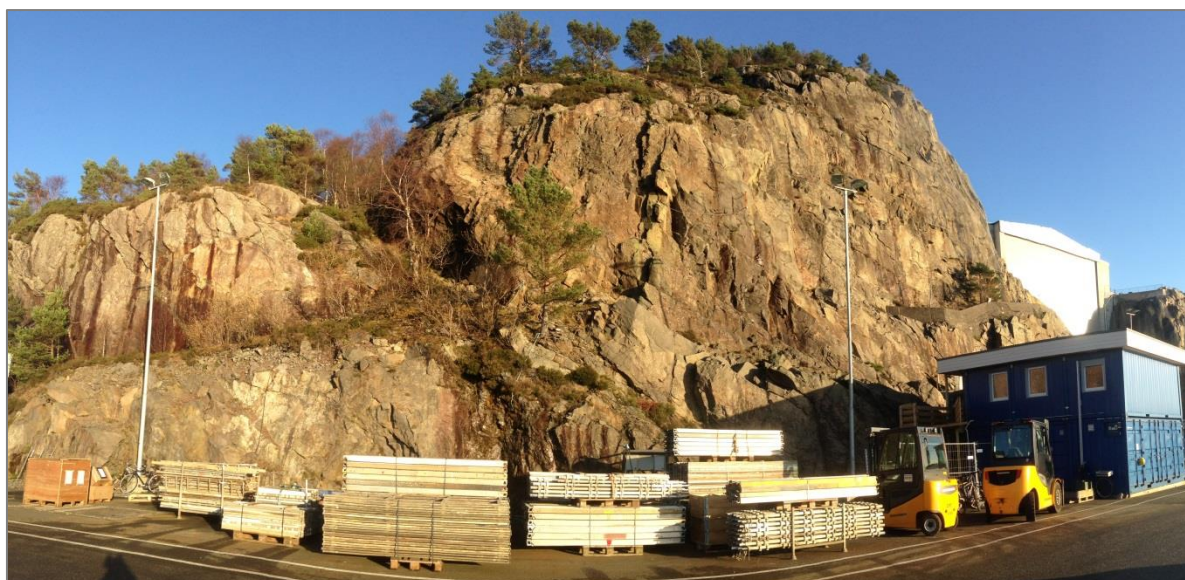
I område 7 er skjæringen 75 m lang og mellom 8 og 50 m høy. I enden nærmest område 6 er skjæringen lavest med 8-14 m høy mens nære Dokken er høyden opp til 50 m.

**Figur 3: Skjæringen i område 7. Dokken ses så vidt til høyre i panoramabildet.**

Det er satt steinsprangnett i hjørnet som vender mot dokken der skjæringen er på det høyeste. I resten av skjæringen er det ikke installert steinsprangnett, og berget er av ulik kvalitet. Enkelte blokker i den høyeste delen av skjæringen bør renskes ned eller sikres med bolt. I delen av skjæringen nærmest område 6 er det mer småfallent berg.

Det henger en steinblokk med mulighet for å falle ned mot varmebrakke til arbeiderne i Dokken. Denne ble besikket med kikkert og det ble gjort et forsøk på å nå blokken fra toppen på befaring. Konklusjonen er at denne blokken må sikres. Mye vegetasjon gjorde at det ble konkludert med at det ikke var mulig å si om blokken lå støtt eller ikke. Blokken bør sikres med bolt før brakka kan åpnes igjen.

- Vegetasjonsrensk: Vegetasjonen i selve den sprengte skjæringen bør renskes ned. Bergsikringsentreprenør.
- Bergrensk: Rensk av bergoverflaten for å fjerne alle avløste steiner og blokker. Enkelte blokker som fungerer som låseblokker eller fot for overliggende bergmasse kan vurderes å boltes fast i stedet for å renskes ned. Det kan være fare for at nedrenskt masse kan treffe brakka. I disse tilfeller skal berget sikres i stede for renskes. Bergsikringsentreprenør.

- Bolt sikring: Det antas at det vil være behov for bolt sikring av enkelte blokker. Det anslås et omfang på 60-120 bolter. Det vurderes at de fleste boltene kan ha en lengde på 3 eller 4 meter. I enkelte partier kan det være nødvendig med lengre bolter. Bergsikringsentreprenør.

- Steinsprangnett: Dersom det under rensk observeres ustabile partier som vanskelig lar seg renske ned eller boltes fast kan det være aktuelt å benytte steinsprangnett eller wirenett. Småfalne områder bør nettes inn fordi nedfall fra store høyder kan gi store skader. Bergsikringsentreprenør.
