Trysil kommune

Miljøsaneringsbeskrivelse

Trysil aldershjem - ombyggingsarbeider

2015-02-05 Oppdragsnr.: 5142975

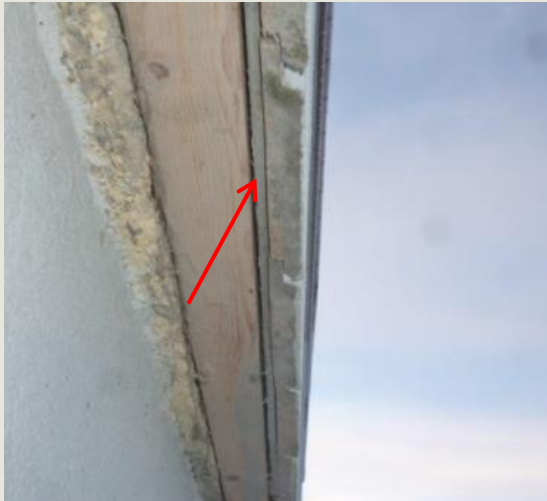
Fløy og plan	Lokalisering	Konstruksjon	Antall	Bilde av forekomst
Begge fløyer - Plan1-3.	Fasader – begge fløyer	Grå internittplater benyttet som vindsperre bak kledning	Vest-fløy: 460 m ² Øst-fløy: Ca. 300 m ²

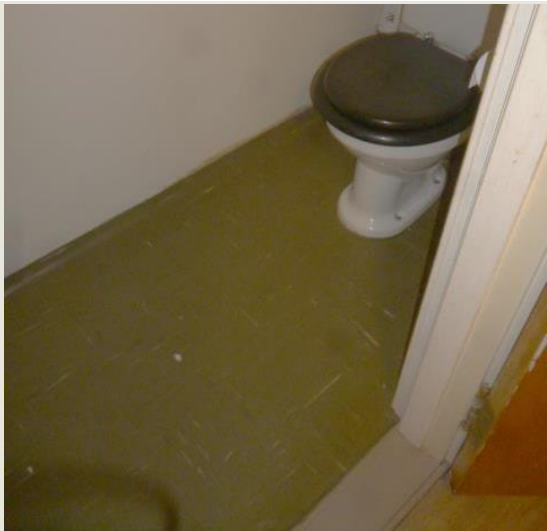
Vestfløy – plan 3	Toalett	Vinyl gulvfliser - grønne	3 m ²

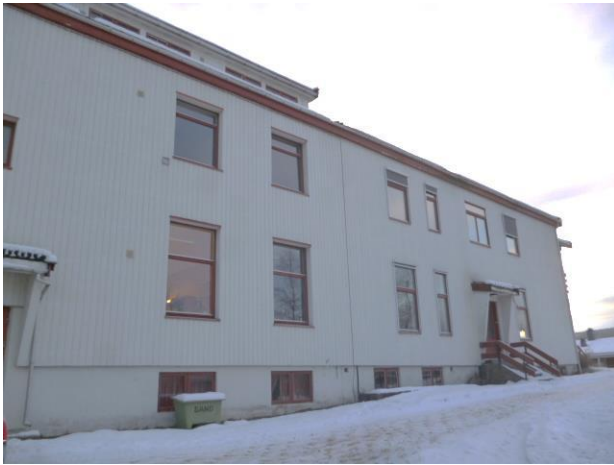
Bilde 1: Fasadene på begge fløyer har stående trekledning. Under trekledningen finnes det asbestholdige internittplater. I tiltakene er det planlagt å fjerne kledningen og de underliggende asbestholdige internittplatene.

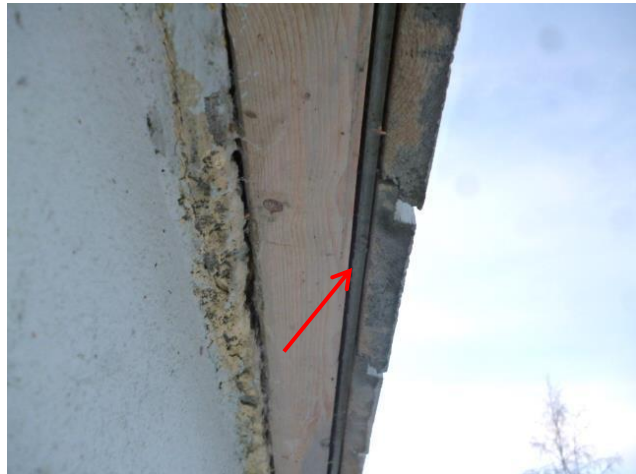
Bilde 2: Asbestholdige internittplater er benyttet som vindsperre bak kledningen på begge fløyer.

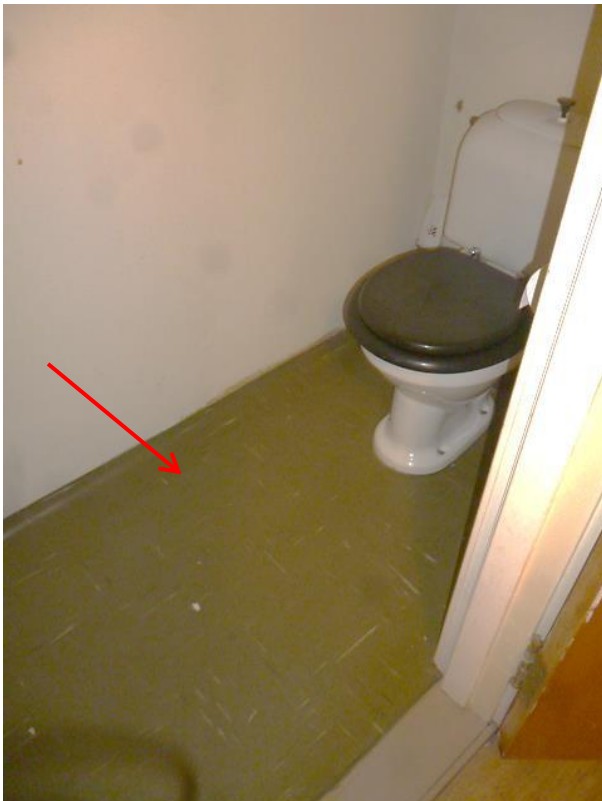
Bilde 3: Bildet viser asbestholdige gulvfliser som er benyttet på toalett på plan 3 i 1956-delen av vestfløyen.

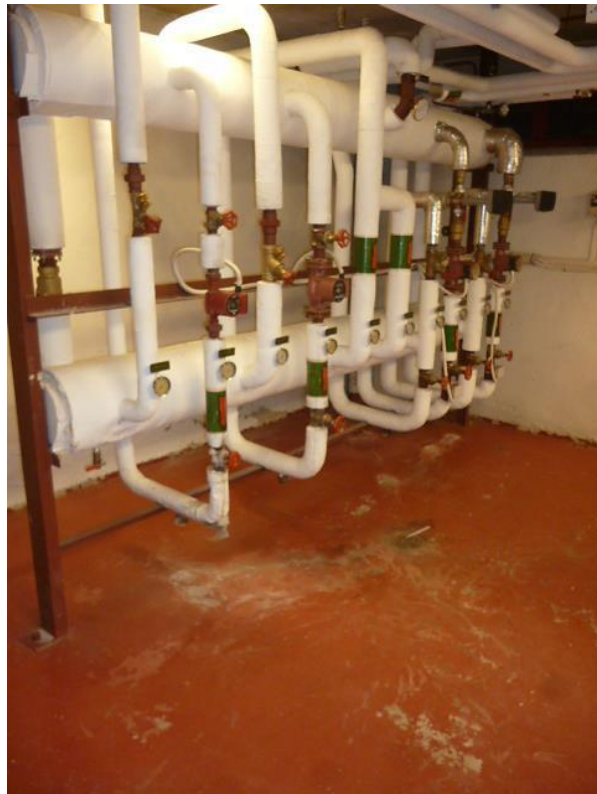
Bilde 4: Asbestholdig rørisolasjon i fyrrommet i kjelleren i bygget. Merk at selv om det ikke ble påvist asbest i prøvene som ble tatt av isolasjonen her, så er det likevel vurdert som sannsynlig at det vil kunne forekomme asbest i rørmansjetter/endstykker og i rørbendene. Det er derfor anbefalt at disse konstruksjonene asbestsaneres i forbindelse med ombyggingsarbeidene.

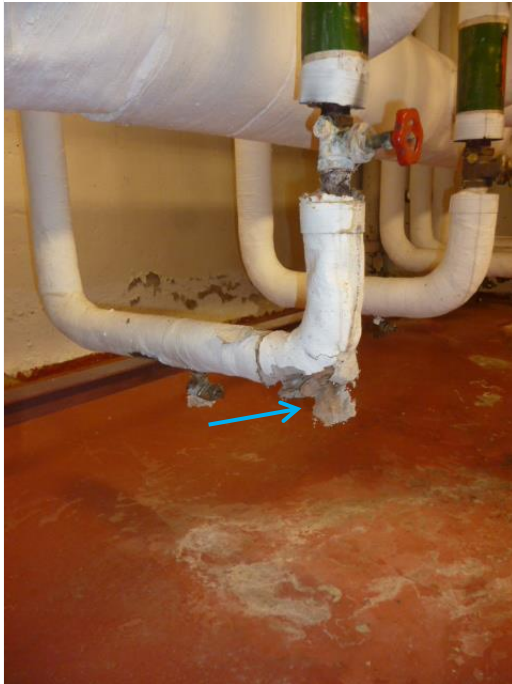
Det var til dels store skader på et større endestykke og på et rørbend på samlestokken i fyrrømmet, men det ble ikke påvist asbest i materialprøvene som ble tatt av de antatte forekomstene. Det er likevel anbefalt at det fortas forskriftsmessig asbestsanering av rørisolasjonen i kjelleren, da det er vurdert som sannsynlig at det vil kunne påvises asbestholdige konstruksjoner (rørisolasjon) i kjelleren. Dette med bakgrunn i perioden bygget er oppført (1908 og 1956) og den erfaringsmessige historisk utstrakte bruken av asbest i denne typen rørisolasjon. Det er derfor anbefalt at det foretas asbestsanering av fyrrømmet og rørisolasjonen i de tilstøtende rommene. Asbestholdig pulver i rørisolasjonen på rørbend vil avgi asbestholdige fibre når isolasjonen skades, og det er derfor anbefalt at asbesten i størst mulig grad fjernes når saneringstiltak likevel skal utføres i bygget. Det er ikke behov for strakstiltak her før rivearbeidene starter, da bygget ikke lenger er i drift.

Bilde 5: Skadd rørbeind på samlestock i fyrrommet. Det ble ikke påvist asbest i prøven av rørbeindet her, men det er sannsynlig at det vil kunne finnes asbestholdige isolasjon blant de øvrige rørbeindene i bygget.

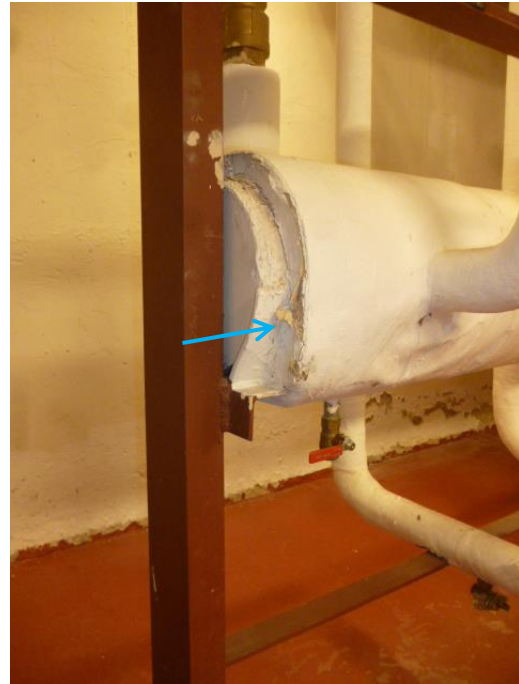
Bilde 6: Antatt asbestholdig rørisolasjon på samlestock i fyrrommet. Det er vurdert som sannsynlig at det vil forekomme asbest i rørbeind, endestykker/mansjetter og i t-forbindelser i kjelleren.

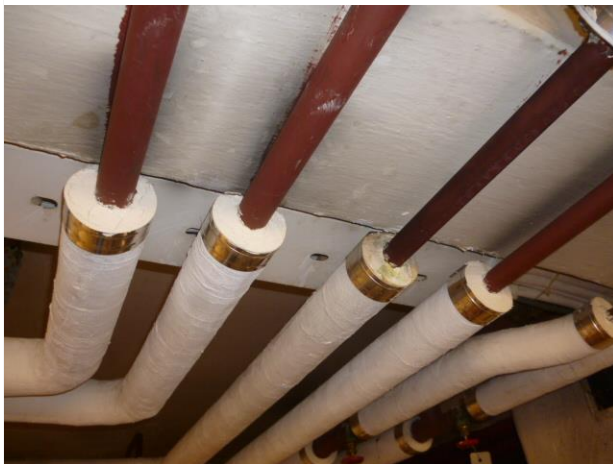
Bilde 7: Antatt asbestholdige mansjetter/endestykker i kjelleren.

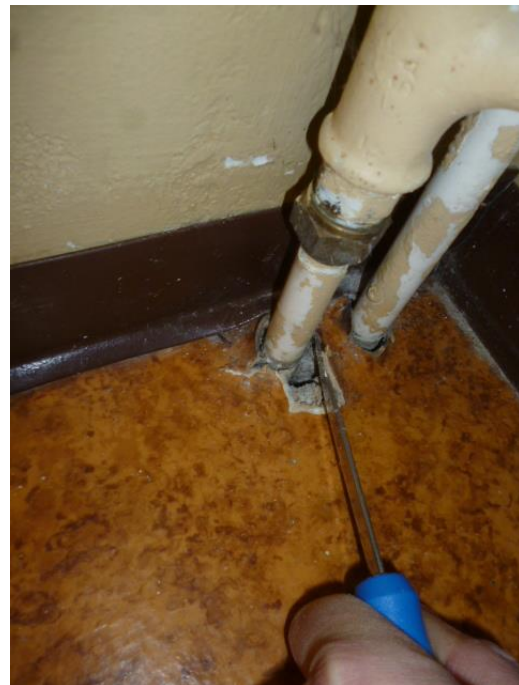
Bilde 8: I bygget finnes det en rekke gjennomføringer for servanter og radiatorer. Det ble ikke observert asbestholdige tråder eller isolasjon i forbindelse med gjennomføringene i byggene.

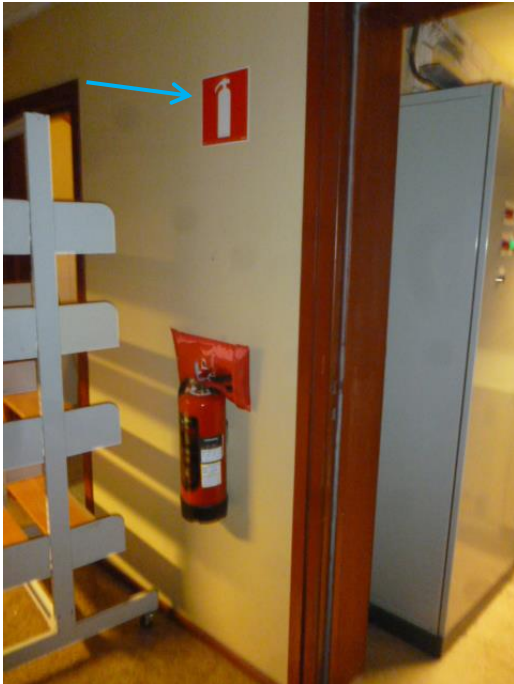
Bilde 9: I tiltaksområdene finnes det ABC-pulverapparater som er farlig avfall med ammoniumsulfat. I bildet vises det også radioaktivt ledeskilt over pulverapparatet (blå pil).

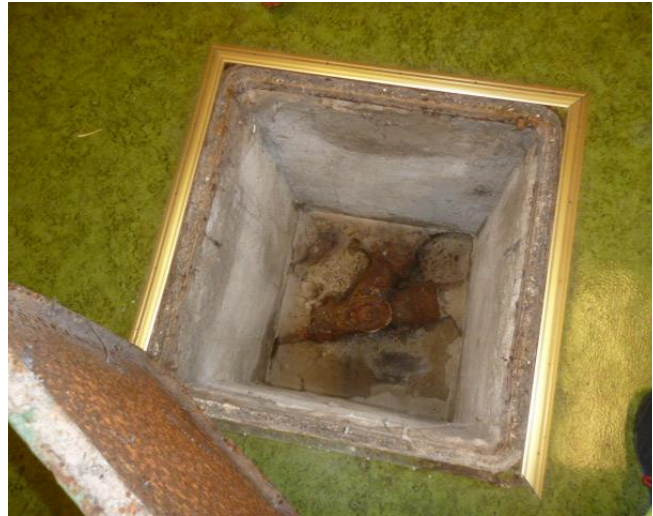
Bilde 10: Blyskjøter finnes på blant annet bunnledninger i bygget. Bildet viser inspeksjonsluke for bunnledninger i kjelleren. I tillegg finnes slike blyskjøter innebygget i vegger i forbindelse med avløp i bygget.

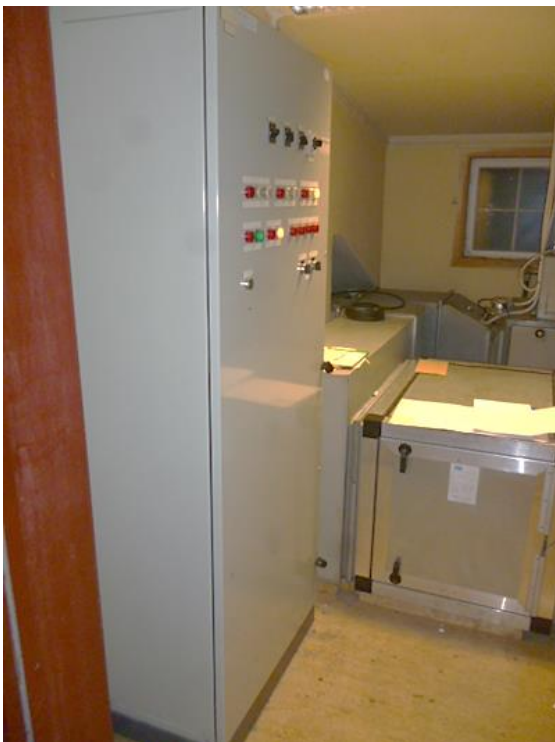
Bilde 11: Blyholdig linoleum finnes på ventilasjonsteknisk rom på plan 3 i vestfløyen.

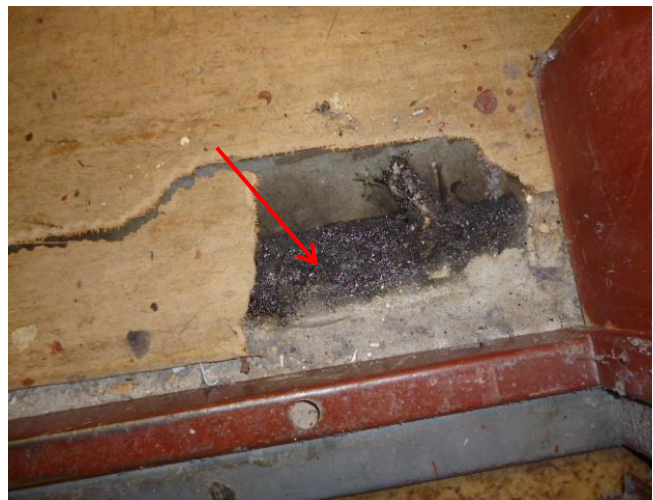
Bilde 12: Under den blyholdige linoleumen på ventilasjonsrommet på plan 3 i vestfløyen ble det funnet sort lim som inneholdt olje. Det ble ikke påvist asbest i limet. Limet medfører at den underliggende betongen er lavforurenset med hensyn til olje og tungmetaller – hvis det skal foretas rivearbeider/hulltaking i betongen her.

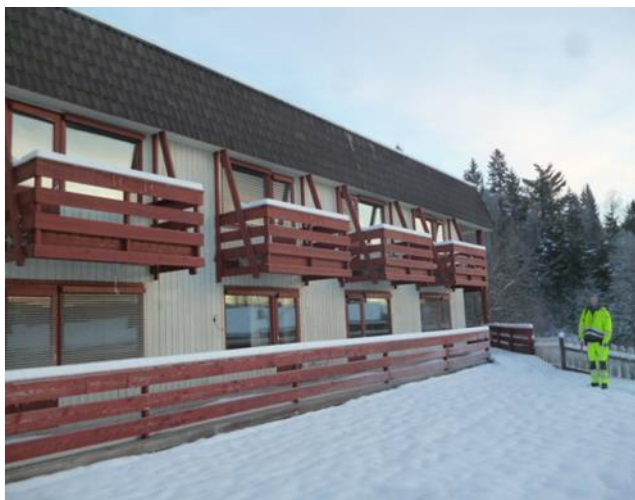
Bilde 13: I forbindelse med fasader er det benyttet trykkimpregnert trevirke (CCA) på balkongenes rekkverk, stendere og i terrassebord. Enkelte av bordene og platingene har Cu-impregnert trevirke som ikke er farlig avfall, men dette må i så fall skilles ved hjelp av en XRF (miljøpistol) under rivearbeidene. Dette fordi Cu-impregnert trevirke og CCA-impregnert trevirke ikke lar seg skille kun ved visuell inspeksjon.

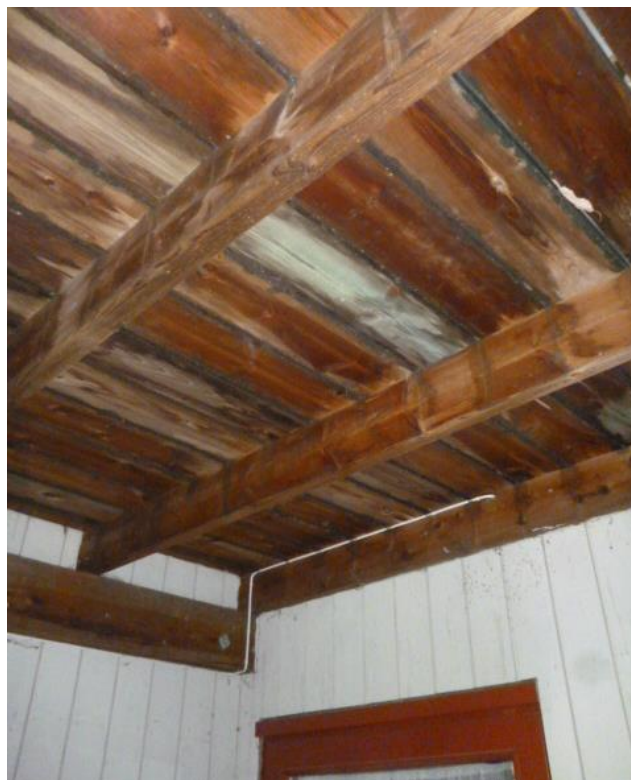
Bilde 14: Undersiden av balkonger er kontrollert med XRF-miljøpistol og trevirket er trykkimpregnert med krom-kobber og arsen (CCA).

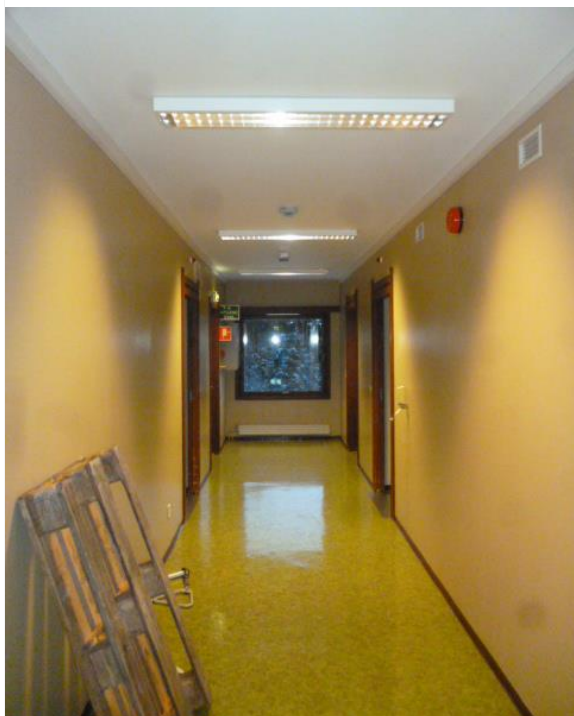
Bilde 15: Innvendige gulv på de aller fleste rom i bygget er belagt med vinyl gulvbelegg som er farlig avfall med ftalater. I østfløyen skal det rives stedvis både lettvegger, gulvbelegg og oppbygde gulv.

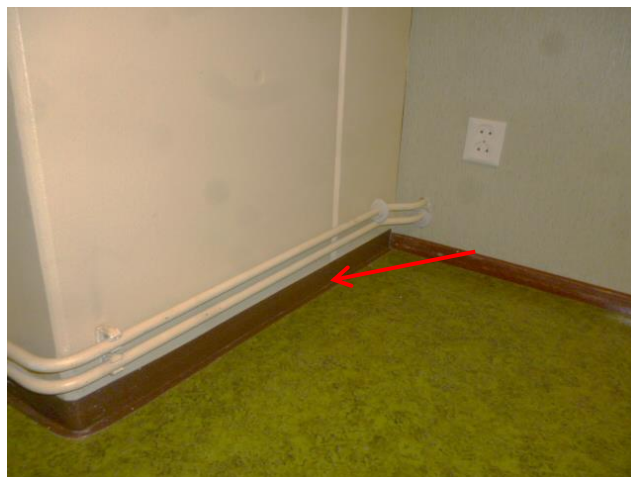
Bilde 16: Myke vinyl gulvlister er benyttet i ganske stort omfang i alle deler av bygget.

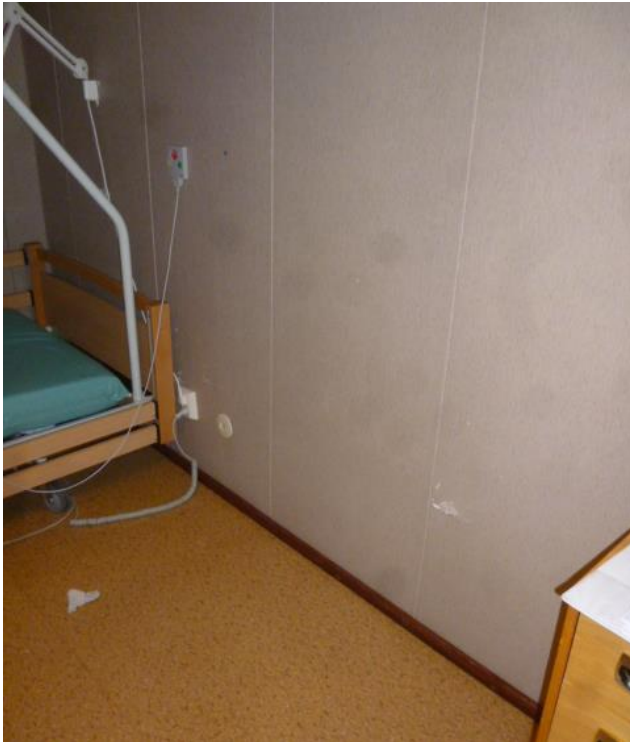
Bilde 17: Veggtapeter ved den østlige fløyen fra 1979 er farlig avfall med ftalater. Veggtapeten er benyttet på beboerrom i den østlige fløyen.

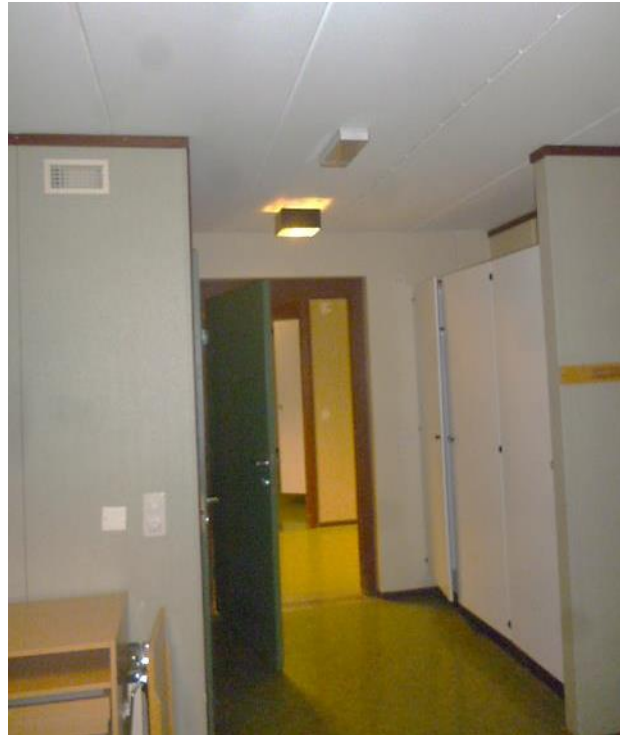
Bilde 18: Gråaktig veggtapet som er farlig avfall med ftalater i beboerfløyen fra 1979.

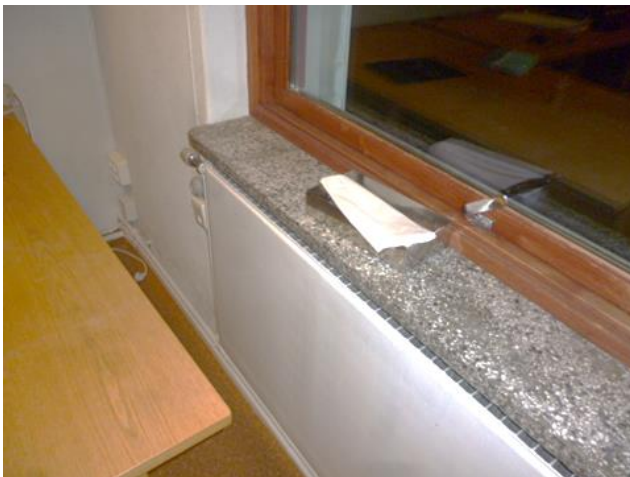
Bilde 19: De fleste av bygningens isolerglassvinduer er farlig avfall med klorparafiner (de fleste av disse er fra 1979). I bygget er det også benyttet vinduer som farlig avfall med ftalater. I bildet vises også at det er benyttet terrasso sålebenker/vindusbrett i forbindelse med vinduskarmer i bygget. Bildet er tatt fra 1956-delen av vestfløyen i bygget. I den eldste delen av bygget er det for det meste benyttet enkeltglassvinduer (spesielt på plan 3 og i kjeller).

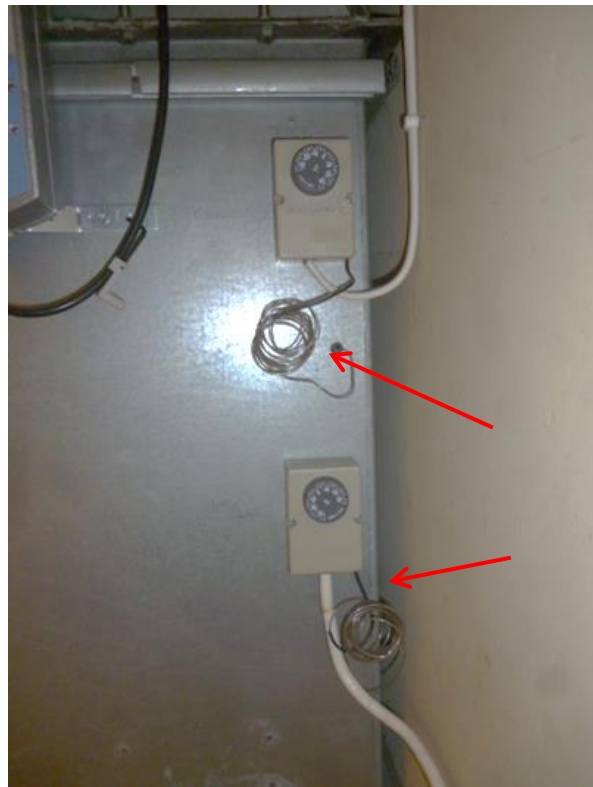
Bilde 20: Kvikksølvholdige termostater ved det ventilasjonstekniske rommet på plan 3 i 1956-delen av bygget. Kapillærrøret inneholder trolig kvikksølv.

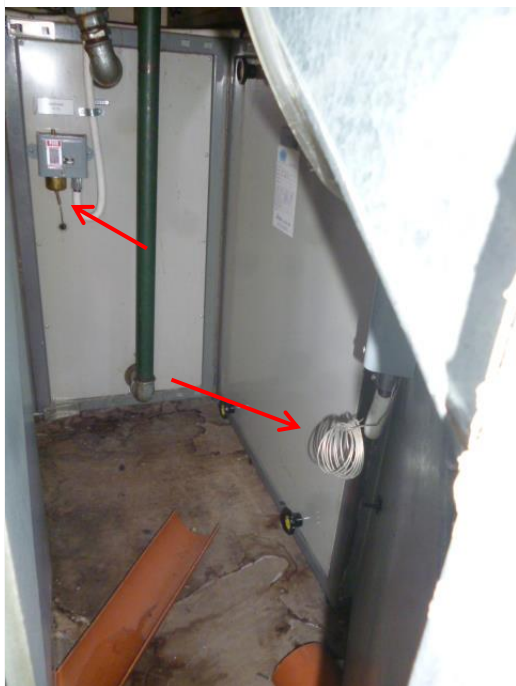
Bilde 21: Kvikksølvholdige termostater ved det ventilasjonstekniske rommet på plan 3 i 1956-delen av bygget.

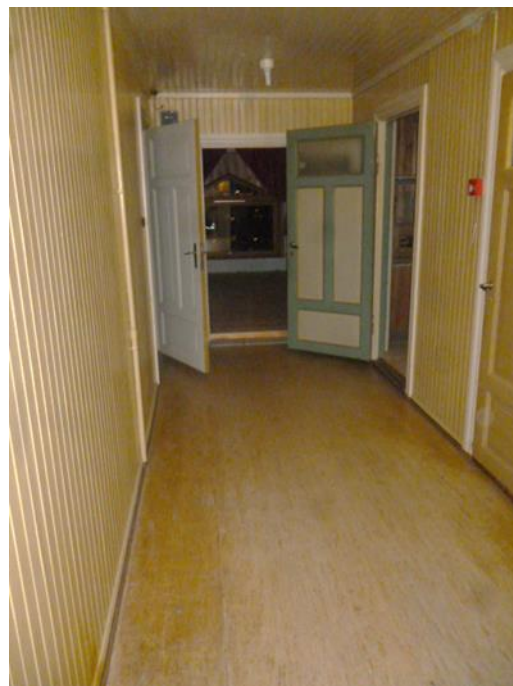
Bilde 22: Innvendige veggmalinger på trepanel i den eldste delen av vestfløyen er farlig avfall med sink på grunn av de eldre malingene som er benyttet her. Linoleum gulvbelegg her er farlig avfall med bly.

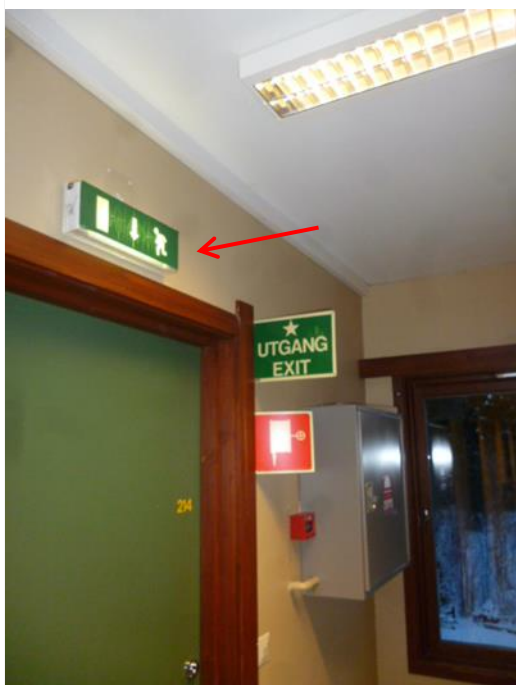
Bilde 23: Ledelys med NiCd-batterier er benyttet i hele bygget. I bildet vises også radioaktive ledeskilter.

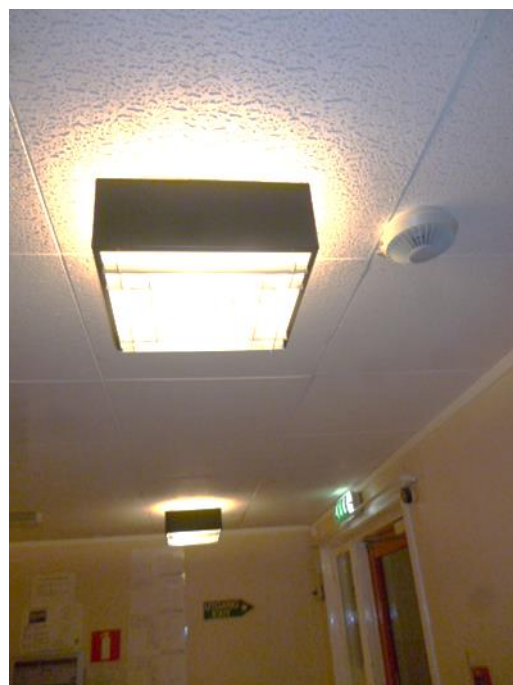
Bilde 24: Det er normale forekomster av elektriske kabler og komponenter i bygget. De fleste lysarmaturer i bygget skal være skiftet ut i forbindelse med PCB-prosjektet i 2007/2008.

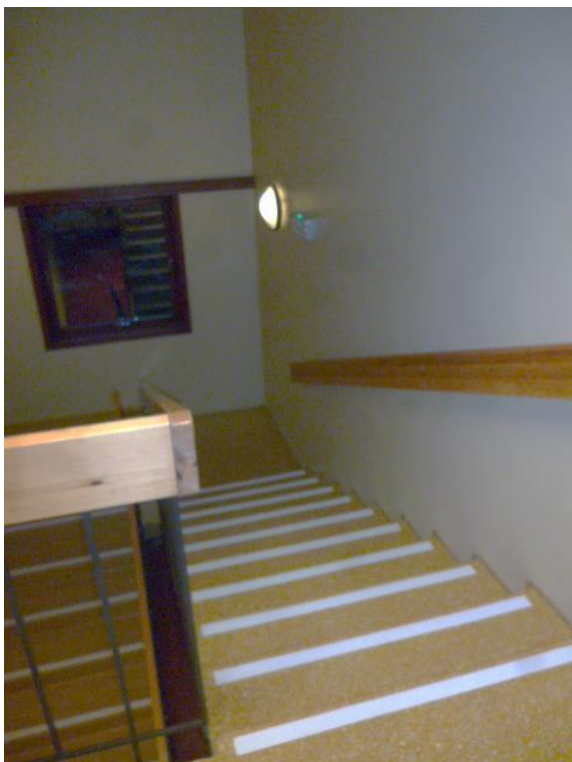
Bilde 25: I flere av byggets trapper er det benyttet terrasso. Trappene er ikke planlagt omfattet av tiltaket, men slik terrasso kan erfaringsmessig inneholde PCB. Dette må undersøkes hvis trappene likevel skal rives i tiltaket.

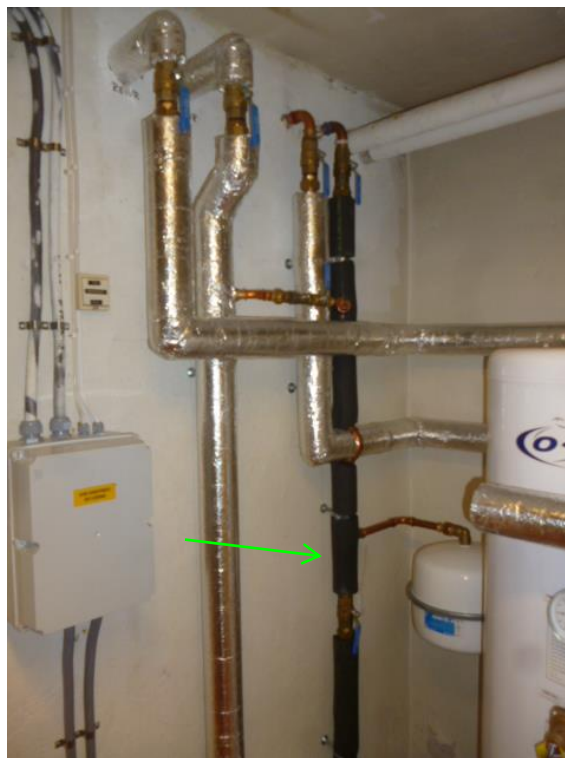
Bilde 26: Cellegummi rørisolasjon finnes stedvis på rørisolasjon i bygget. Bildet viser rørisolasjon i forbindelse med VVS-bereder i kjelleren på vestfløyen. Slik cellegummi rørisolasjon er farlig avfall på grunn av flammehemmere.

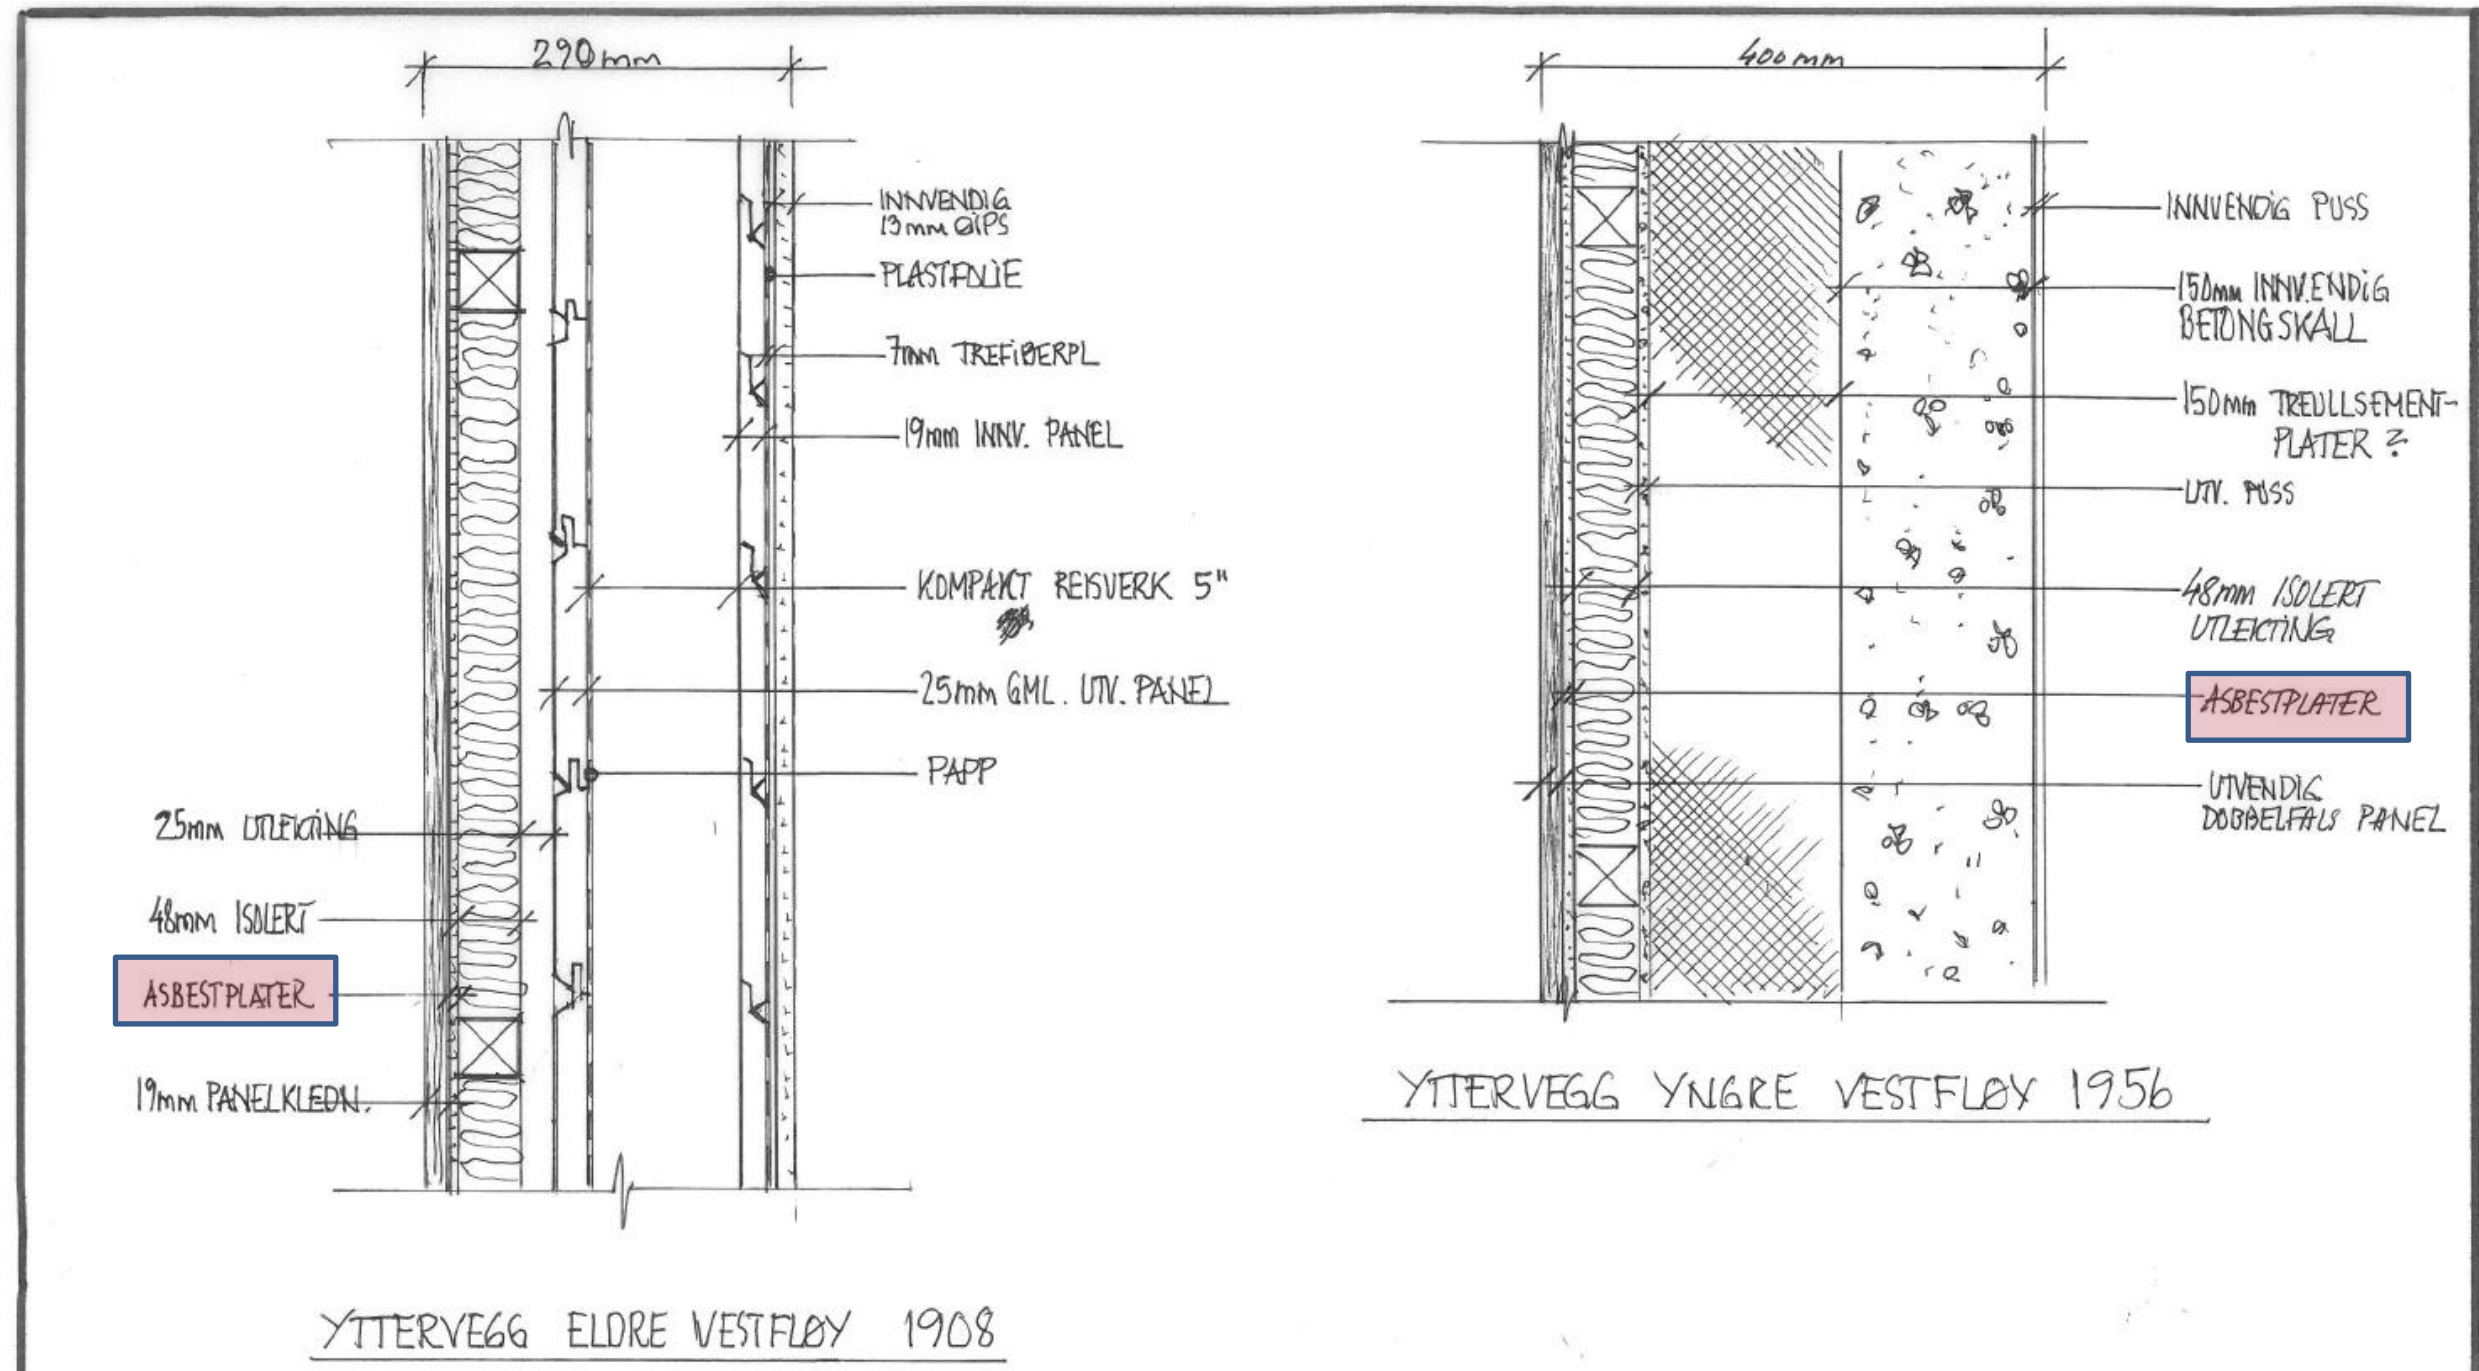
Snittegning av ytterveggene på vestfløyen. Asbestholdige internittplater er indikert i begge deler av vestfløyen.
