Oppdrag: **BISMO STADION, SKJÅK**
 Emne: **Rehabilitering av friidrettsbanen**
 Rapport: **Tilstandsrapport**
 Oppdragsgiver: **Skjåk kommune**
 Dato: **20. september 2010**
 Oppdrag- / Rapportnr. **120920 / 01**
 Tilgjengelighet **Begrenset**

**TILSTANDSRAPPORT
FOR
FRIIDRETTSANLEGG MED KUNSTSTOFFDEKKE**

Anlegg: *Bismo stadion, Skjåk*

Tilstandsbefaringen fant sted 14.07.2010 med følgende tilstede:

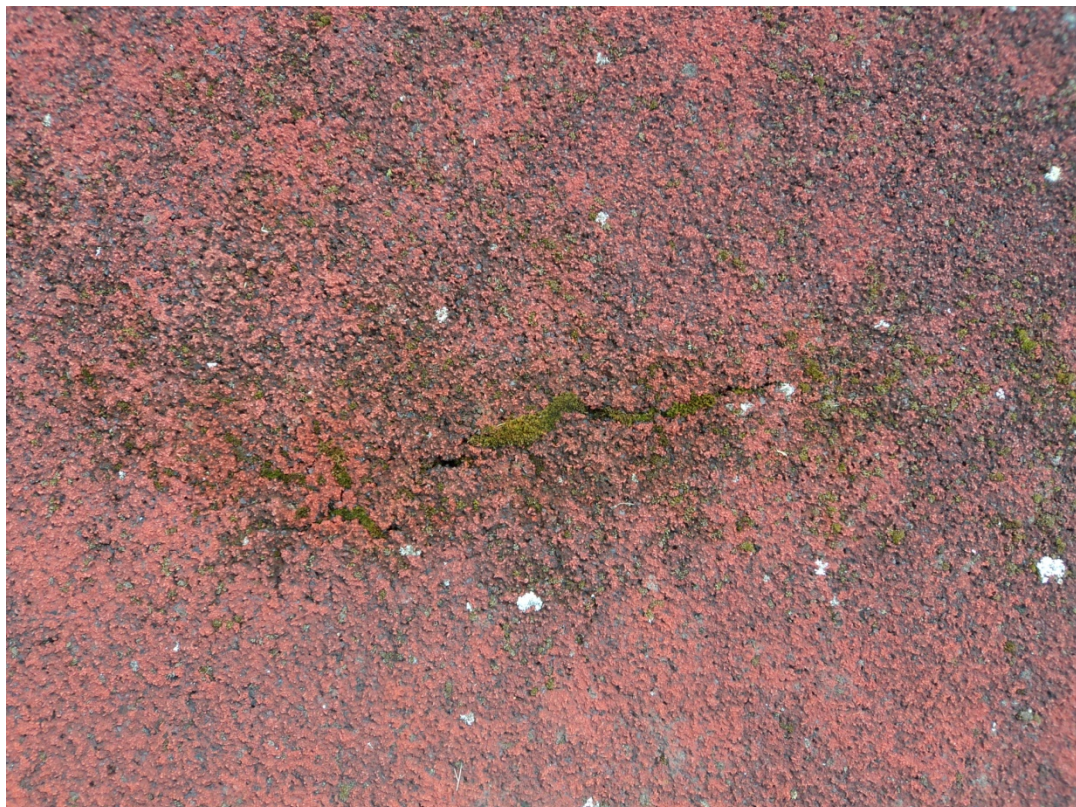
4.1.9	Forurensing, manglende renhold:	<i>En del mose gror på dekket, spesielt i vanngrav, ved spydtilløp og ved tilløp for lengde/tresteg. I store sprekker som for eksempel ved spydtilløp gror det ugras. Graset gror over kantstein og noen steder i sprekk mellom kantstein og kunststoffdekke. Overdekningselementer av tre over hoppegroper for å hindre sandsøl, men det er likevel vanskelig å unngå forurensing av dekket mellom hoppegrop og sarg.</i>	C

Sprekker i kunststoffdekke, gjengrodd med mose. De hvite flekkene er lav

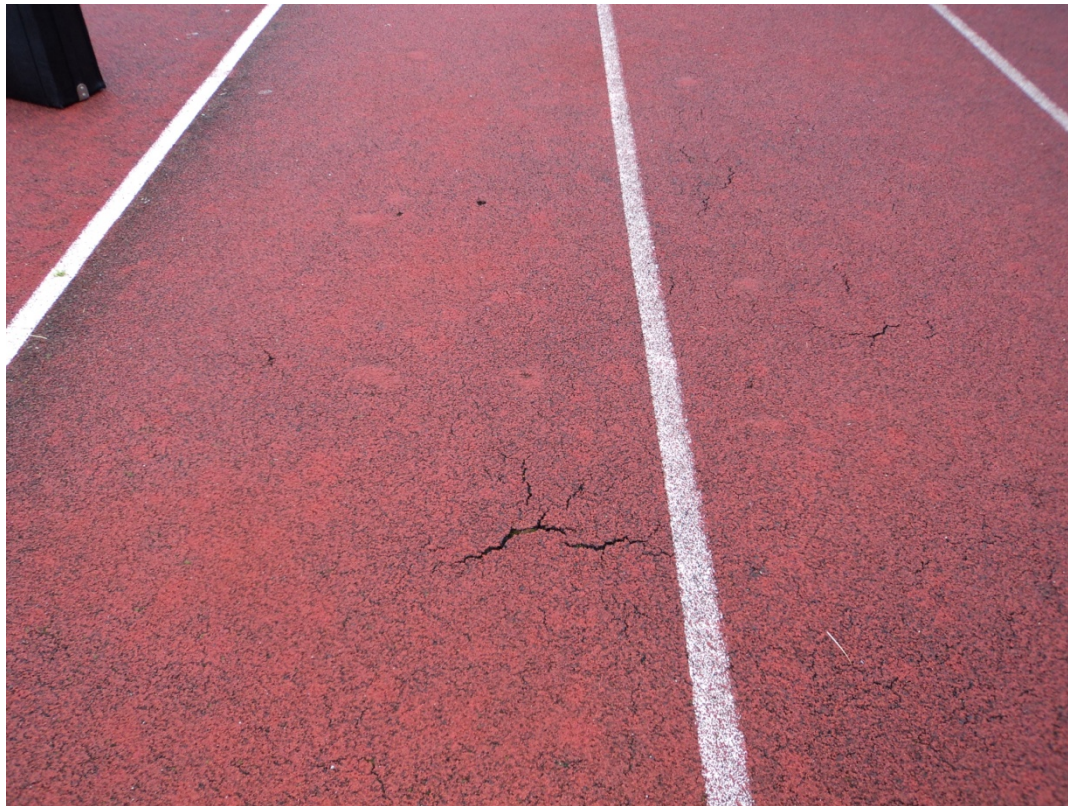
4.1	Kunststoffbelegget	Reg. metode
4.1.1	Tykkelse:	<i>9 – 16 mm, minst tykkelse, 9 – 10 mm, på deler av nordre langside og vestre sving.</i> C
4.1.2	Vanngjennomslippelighet:	<i>Ikke målt, men bra ifølge byggherren</i> C
4.1.3	Fallforhold, planhet:	<i>Stikkprøvekontroll med 3 m rettholt viser at jevnheten stort sett er bra. Men "rygg" på opptil 15 – 20 mm mellom bane 3 og 4 i vestre sving. I østre sving er det svank i dekket på opptil 30 mm i de to ytterste banene syd for spydtilløpet.</i> B
4.1.4	Slitasje, toppsjikt:	<i>Generelt slitt, meget stor slitasje enkelte steder. Minst slitasje på søndre langside.</i> C
4.1.5	Slitasje, basissjikt:	<i>Stor slitasje bortsett fra på søndre langside.</i> C
4.1.6	Ujevn struktur/strekfasthet/støtdempning:	<i>Ujevn struktur med mange sprekker og "krakelering", særlig der hvor dekket er tynnest.</i> C

Sprekker, krakelering av kunststoffdekket

Tynt dekke, stikkprøvekontroll viser 9 – 10 mm på deler av nordre langside og vestre sving. Kravet i kontrakten fra 1986 er 14 mm +/- 2 mm. Dekket har krakelert og har mange til dels store sprekker i toppsjikt og basisbelegg, særlig der dekketykkelsen er liten. Kunststoffdekket er lagt i 1986 og er således 24 år gammelt. På grunn av liten tykkelse og mange sprekker må basisbelegget skiftes ut på store deler av banen. Vi anbefaler derfor full utskifting av dekket på hele kunststoffdekkearealet.

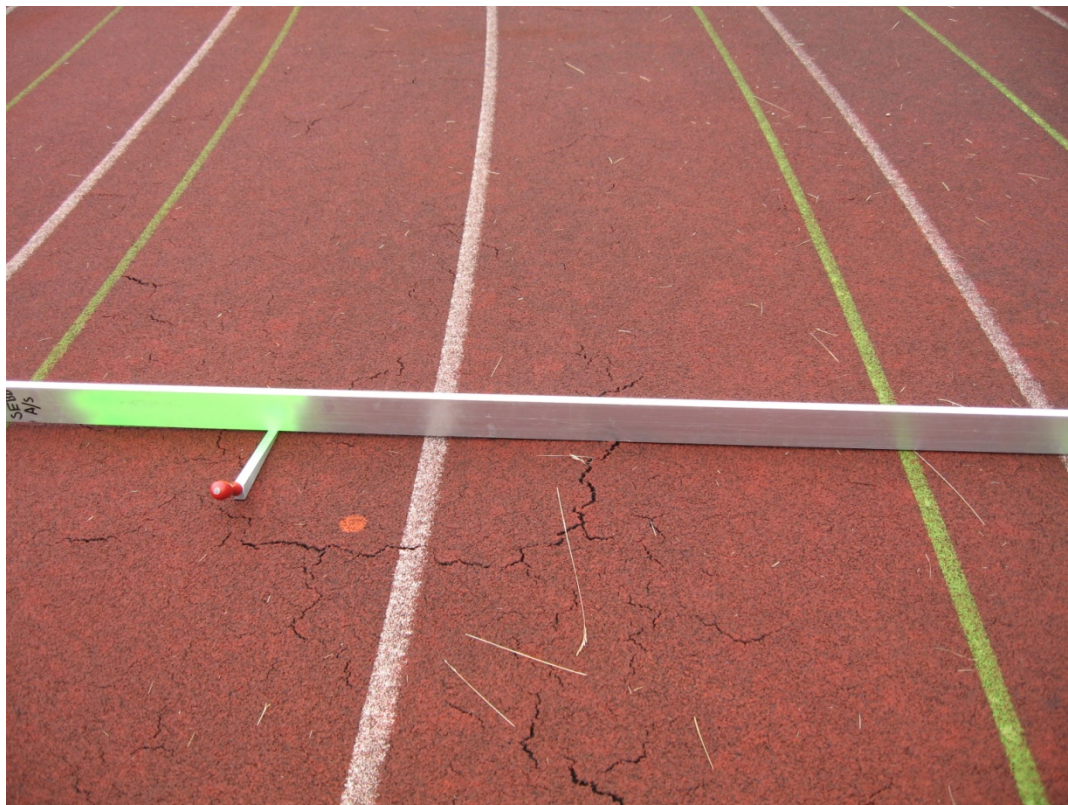
4.2	Asfaltbelegget		
4.2.1	Fallforhold, planhet (se 4.1.3)	<i>Bra bortsett fra "rygg" i vestre sving og svank ved de to ytterste banene i østre sving.</i>	C

4.3.2	Telehiv	<i>"Rygg" i vestre sving.</i> C
4.3.3	Dreneringssystemet	<i>Selvdrenerende masser, 8 synkekommer innenfor sarg, Fungerer bra.</i> C
4.3.4	Andre forhold	<i>Sandsøl utenfor hoppegropa, uten at dette er fjernet regelmessig har medført oppbygging av "voll" med grasdekke like utenfor gropa.</i> C

”Rygg” mellom 3. og 4. bane i vestre sving

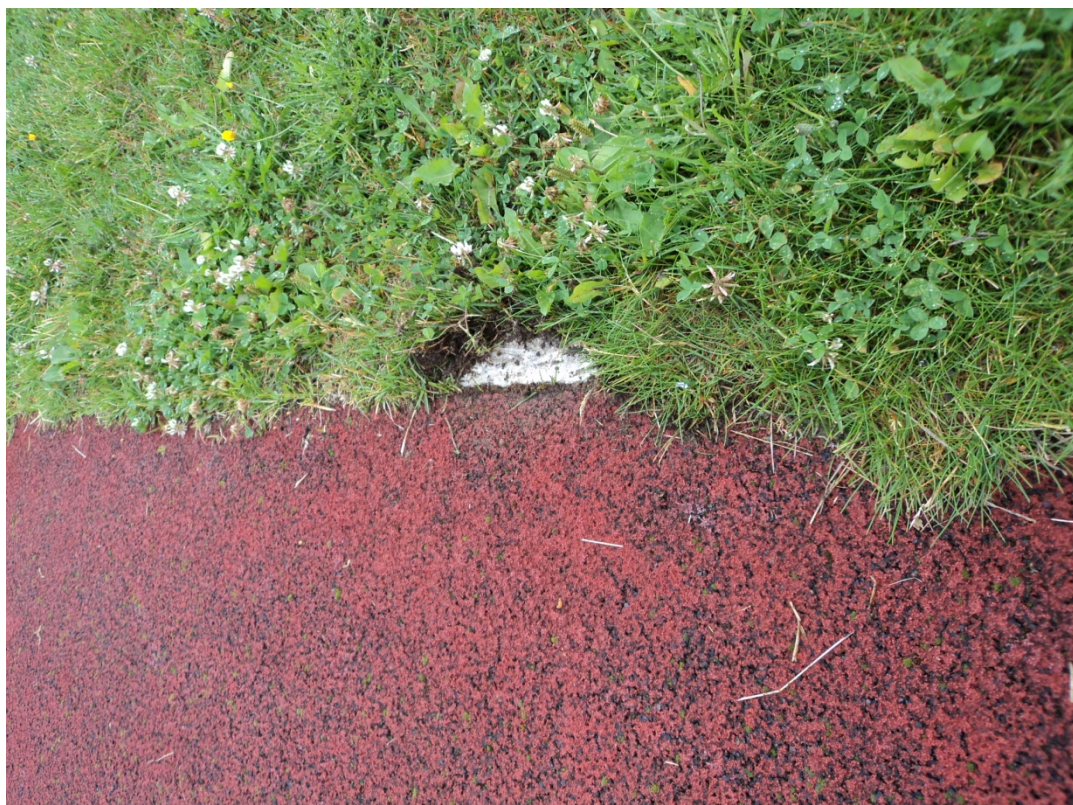
Graset vokser over kantstein med myk topp

- .03 Fjerning av gras som vokser over kantstein og mellom kantstein og kunststoffdekke. Justering av grasmatte rundt hoppegroper for lengde/tresteg.
- .04 Høytrykkspyling og grundig rengjøring av asfaltoverflaten på hele banearealet inkl. vanngrav. Kontroll av overflaten med hensyn til planhet, struktur og vanngjennomslippelighet. Rehabilitering/utbedring av asfaltdekket og underliggende bærelag der det er nødvendig. Gjelder spesielt ved ujevnheter og store sprekker. Der hvor det er setninger i østre sving må også bærelaget under asfalten utbedres.

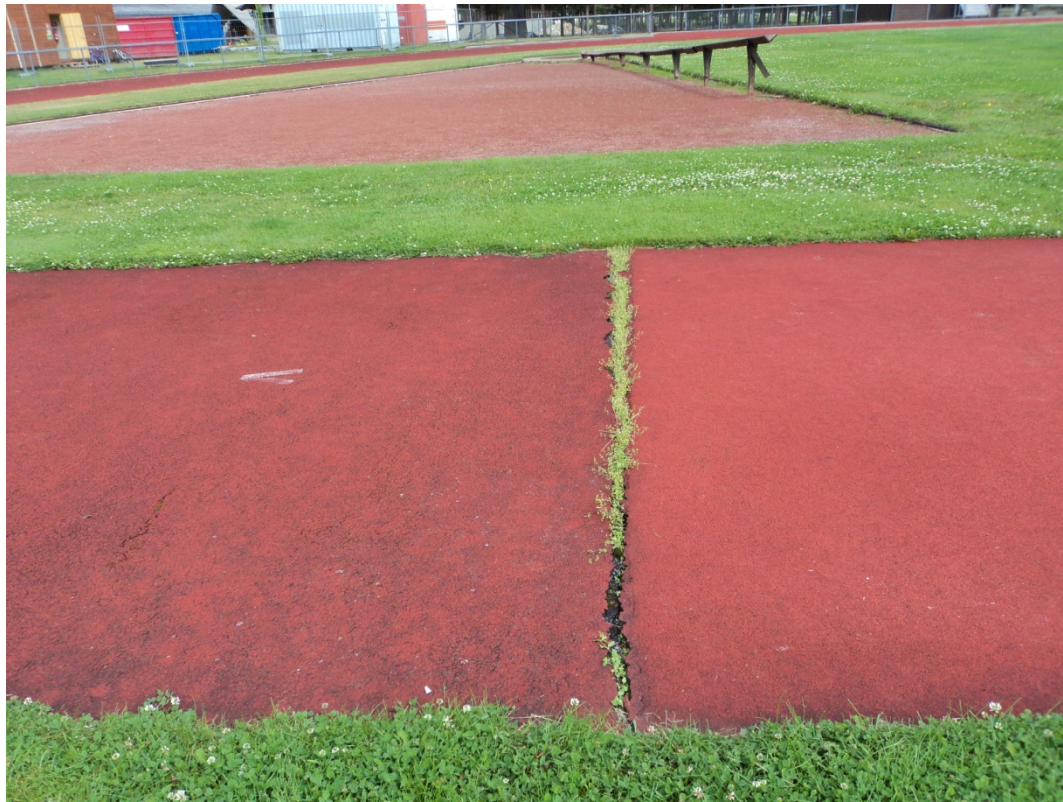
4.2.2	Vanngjennomslippelighet (se 4.1.2)	<i>o.k.</i>	C
4.2.3	Eventuelle skader, feil og mangler.	<i>Der hvor det er store sprekker i kunststoffdekket er det også gjennomgående sprekker i asfaltdekket. Ved stor sprekk i dekket i spydtilløpet har asfalten gått i oppløsning.</i>	C

Spydtilløp, gjennomgående sprekk i kunststoffdekke og asfalt

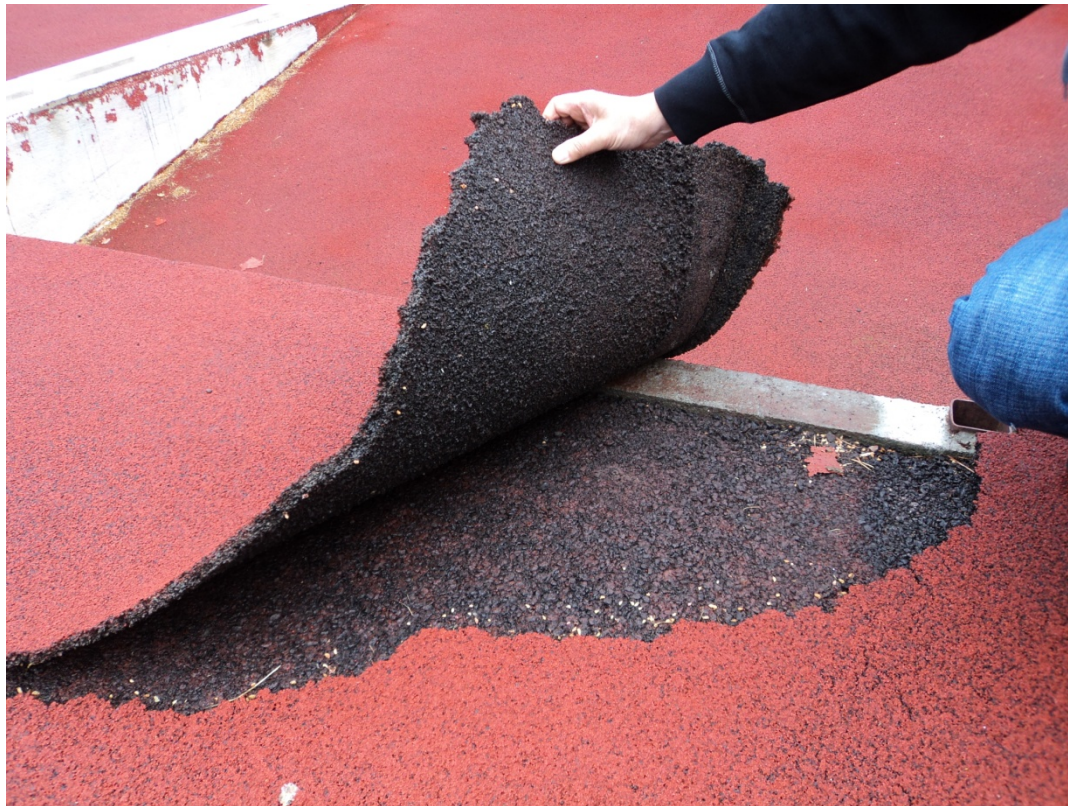
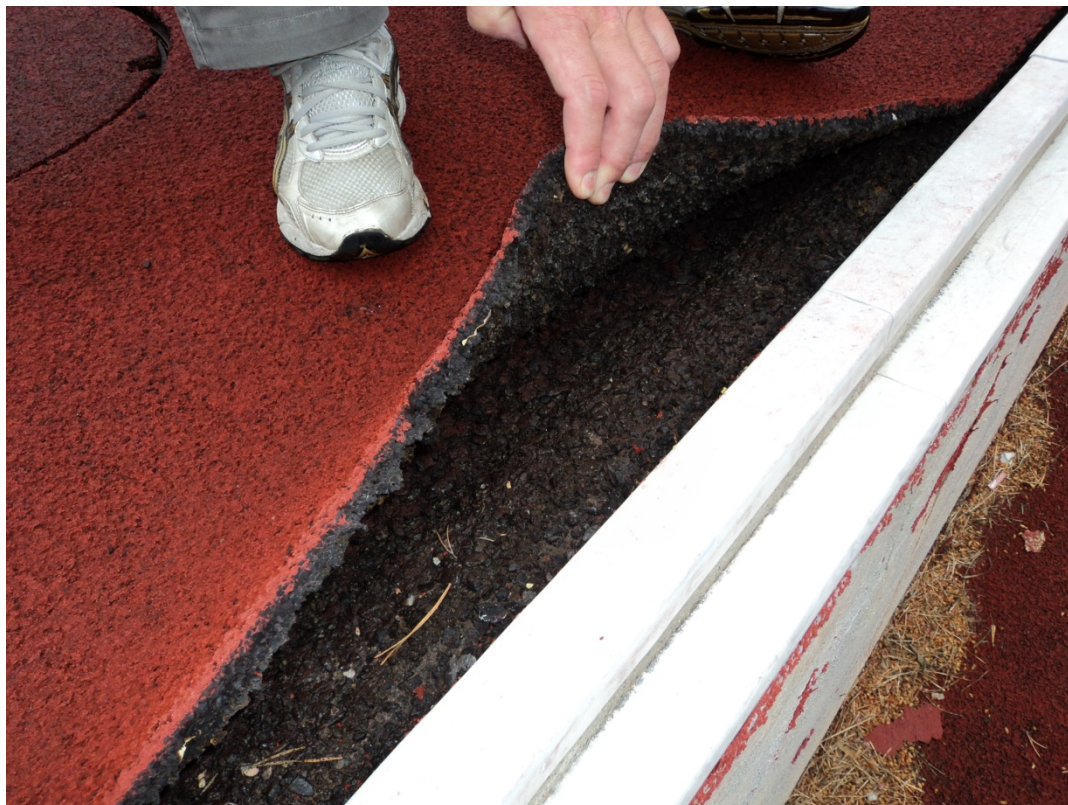
4.1.7			Reg. metode
4.1.8	Rifter, sår, løse partier:	<i>Løse partier ved vanngrav, spydtilløp og ved svank i de to ytterste banene i østre sving. Mange sprekker og sår i dekket på hele arealet bortsett fra på søndre langside.</i>	C

Løst kunststoffdekke ved vanngrav

- .05 Utbedring av vanngrav, fjerning av gamle hylser for vanngravhindre og montering av nye samt påstøp i bunnen.
- .06 Hoppsektor: Fjerning av eksisterende kastring for diskos/slegge. Nødvendige grunnarbeider og asfaltering i "trekant" i østre sektor hvor det i dag er grasdekke. Montering av 2 nye stavkasser, 2,0 m lenger bak enn de eksisterende for å gi plass til større stavmatter.

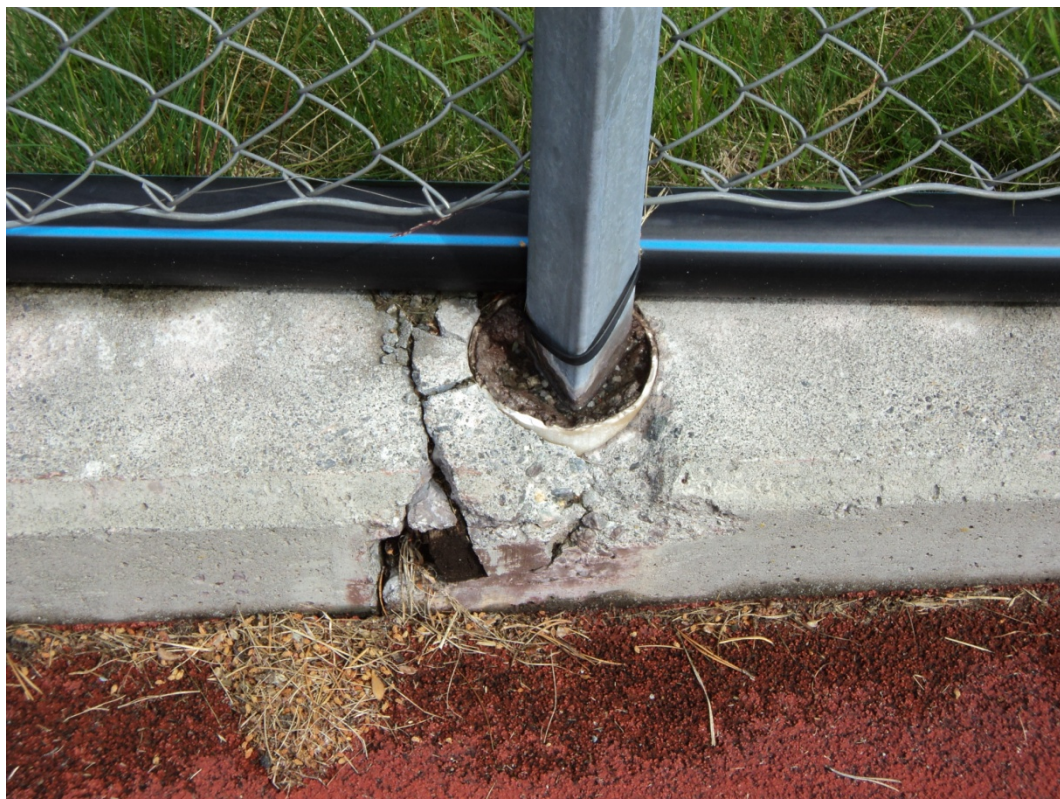
4.4	Betong- og kantsteinarbeider	
4.4.1	Sprekker, sår, bevegelser	<i>Sprekker noen steder mellom kunststoffdekke og kantstein med myk topp. Frostsprengning på ytre kantstein noen steder ved gjerdestolper og i vanngrav ved hylser for vanngrahinder.</i> C

Ytre kantstein, fundament for gjerde, frostsprengning

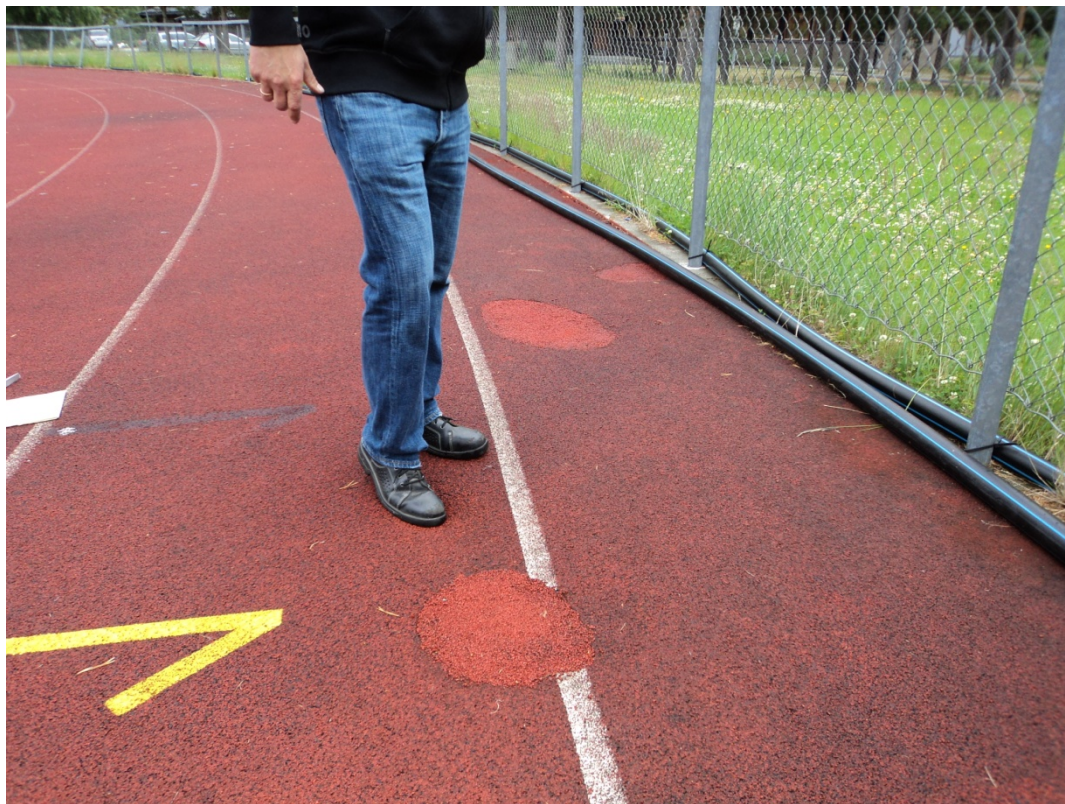
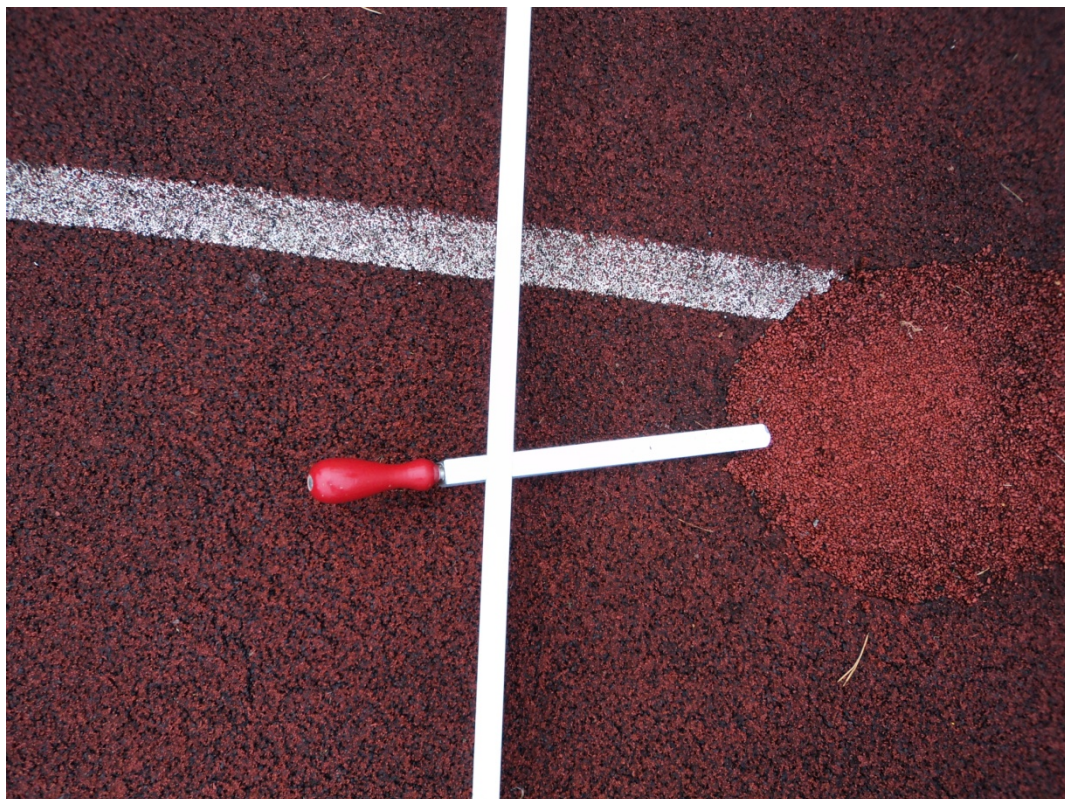
Reg. metode
4.3	Bærelag, Fordelingslag, Filter, Isolasjon. Underbygningen.	
4.3.1	Setninger	<i>Svank, hulrom under dekket i de ytterste banene i østre sving.</i> C

5.3 **Grunnarbeider:** *Setninger under svank i dekket i østre sving. registrert*

Svank, hulrom under dekket i de ytterste banene i østre sving

Utbedring av setninger i de ytterste banene i østre sving

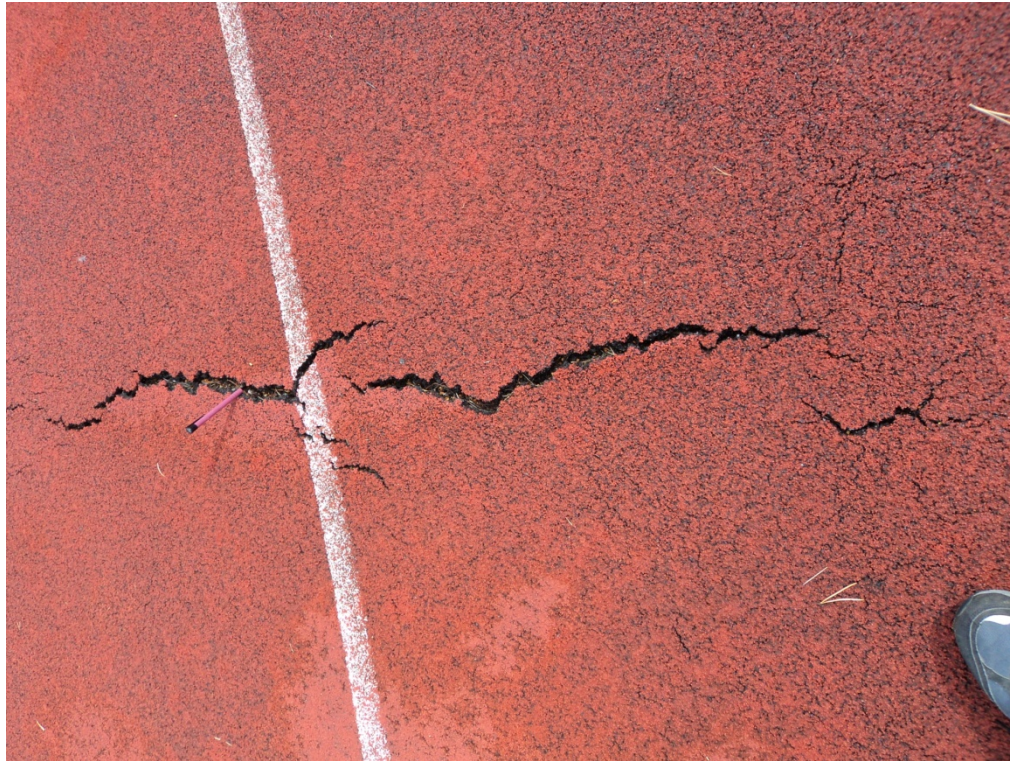
Typiske sprekker i kunststoffdekket

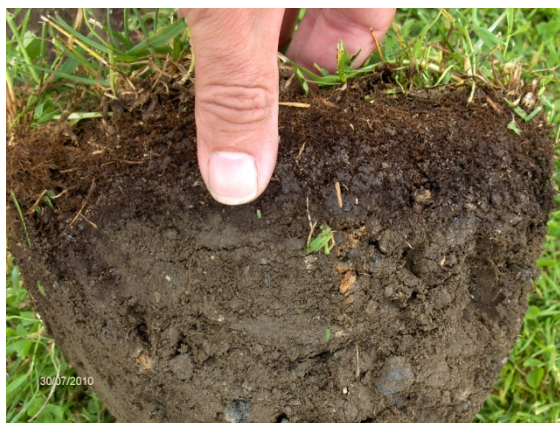
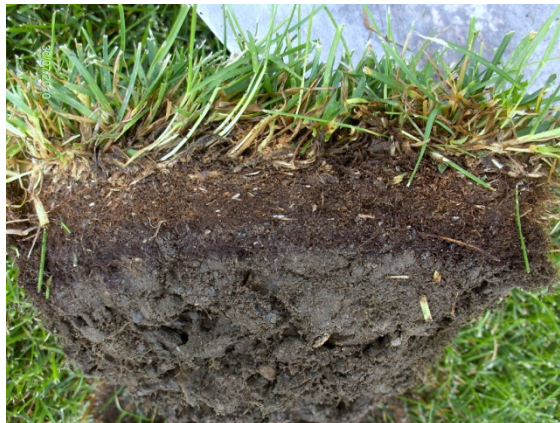
Grasdekkets rotsystem er av varierende dybde (7-15 cm). Grastorva sitter meget bra, og lar seg på ingen måte lett rives opp. Det skyldes et 4-5 cm tjukt fillag (jf. *thatch*) i toppen (Bilde 7 og 8). Dette seige, organiske sjiktet resulterer i at banen tåler ekstra "juling" (kamper/trening). Denne tjukkelsen resulterer imidlertid i store problemer/utfordringer knyttet til spiring (av frø fra evt. hjelpesåing), utnyttelse av tilført næring og vann, samt vinterskader i forbindelse med soppangrep.

Bilde 7 og 8. Det har gjennom årenes løp utviklet seg et voldsomt filt-lag/thatch-lag (4-5 cm tjukt) på Bismo stadion.

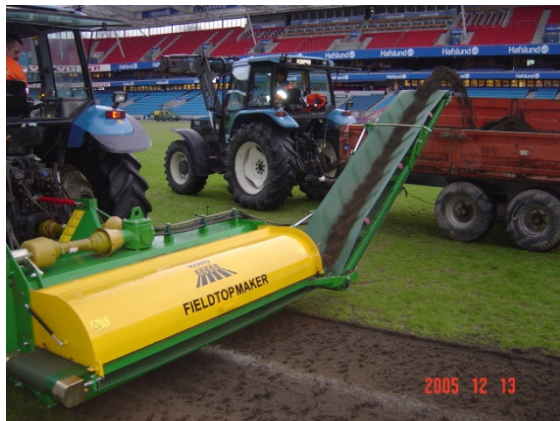
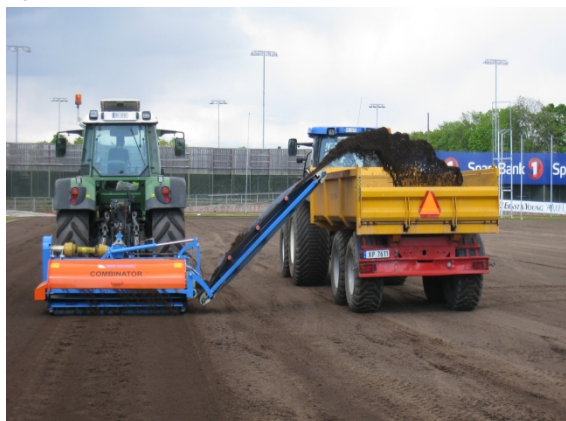
Bilde 9 og 10. Thatch-laget og den uensartete grasoverflaten bør fjernes ved hjelp av en spesialmaskin.
