Ringerike kommune

Miljøsaneringsbeskrivelse for gamle Heggen skole i Hønefoss

Oppdragsnummer hos COWI:	A069901
Utgivelsesdato:	30.6.2015
Saksbehandler hos COWI:	Hilde Rau Heien
Kontrollør:	Mirja Ottesen
Oppdragsansvarlig:	Mirja Ottesen

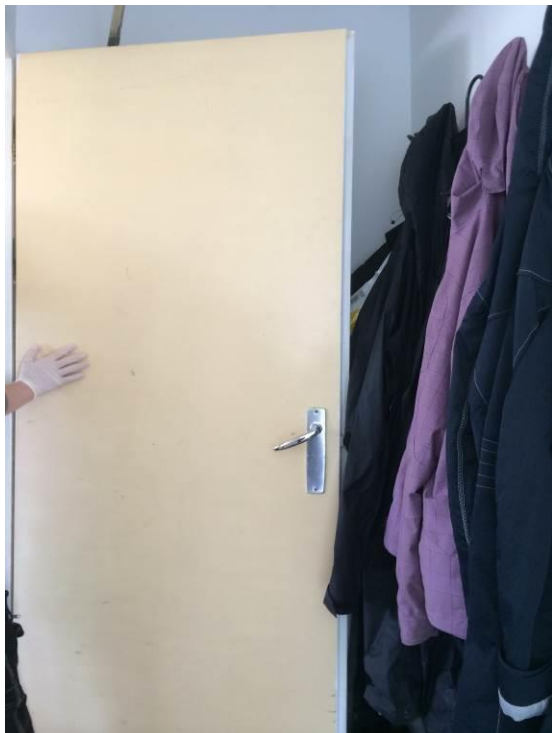
Det ble observert en eldre branndør mellom gang og rom 1 som kan inneholde asbestholdig isolasjon. Dette ble ikke sjekket, da døren må demonteres for en slik undersøkelse. Døren skal håndteres som asbestholdig, med mindre entreprenør sjekker isolasjonen i døren, og denne ikke er asbestholdig.

Sted	Materiale	Omfang	Prøve	Bilde	Kommentar
1. etasje, dør mellom gang og rom 1	Branndør	1 stk.	Ikke prøvetatt	1	Håndteres som asbestholdig

Bilde 1 viser eldre branndør mellom gang og rom 1 i 1. etasje, som kan inneholde asbestholdig isolasjon.

Asbest skal deklarerer og leveres som farlig avfall til godkjent avfallsmottak.

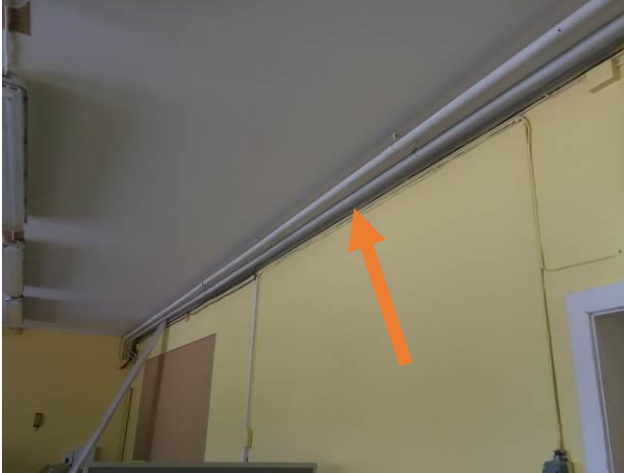
Det ble observert ca. 21 lengdemeter sort cellegummi som var hvitmalt i rom 1 i 1. etasje. Cellegummien er ikke prøvetatt da det er dyrere å foreta en slik prøvetaking enn å levere alt inn som farlig avfall. Cellegummi skal leveres som farlig avfall med bromerte flammehemmere.

Sted	Materiale	Omfang	Bilde
1. etasje, rom 1	Cellegummi	Ca. 21 lengdemeter	2

*Bilde 2 viser hvitmalt cellegummi i rom 1
i 1. etasje.*

All cellegummi skal leveres og deklarerer som farlig avfall med bromerte flammehemmere.

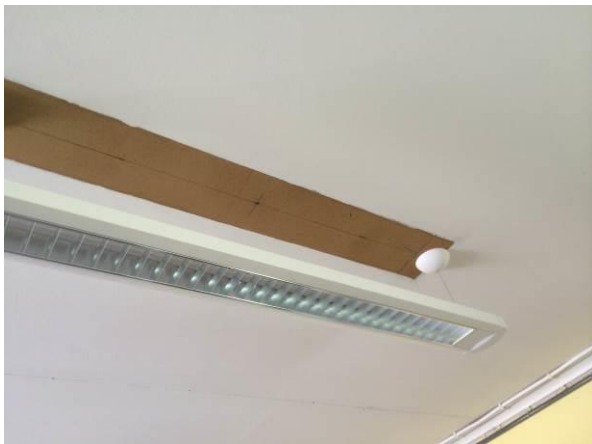
Det ble observert EE-avfall i alle rom/hele bygningen. Det ble også observert EE-avfall i form av løsøre. Ved hjelp av erfaringstall er det beregnet at det er ca. 300 kg med EE-avfall i hele bygget.

Bilde 3 viser eksempel på fastmontert EE-avfall.

EE-avfall leveres helt til godkjent mottak for EE-avfall, som vil demontere dette på riktig måte. Kabler, brytere, armaturer, ledninger skal også leveres som EE-avfall. Lysrør og sparepærer deklarerer som farlig avfall og pakkes så de kommer hele frem til mottaket.

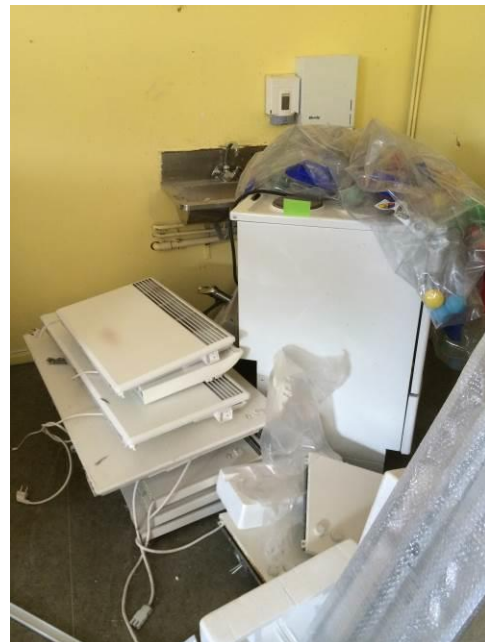
Bilde 4 viser eksempel på EE-avfall som løsøre.

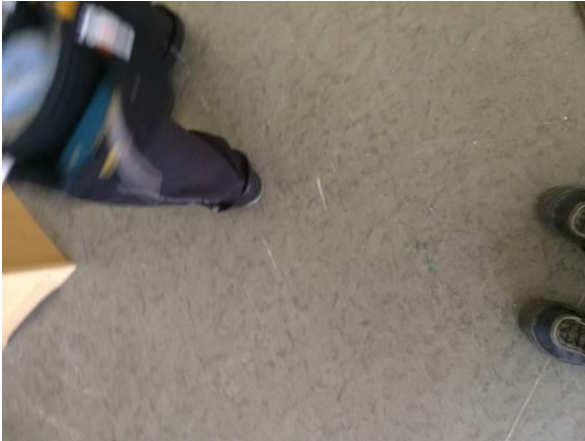
- Det ble observert ett lag vinylbelegg på alle gulv i 1. etasje. Mange forskjellige typer.
- Det ble observert vinyltapet ved vask i 1. etasje i rom 3.
- Det ble observert vinyllister i alle rom i 1. etasje bortsett fra rom 2.

Bilde 5 viser eksempel på vinylbelegg på gulv i 1. etasje.

Vinylbelegg, vinyllister og vinyltapet deklarerer og leveres som farlig avfall med ftalater, med mindre det tas prøver som viser at det som blir analysert ikke er farlig avfall. Alt gulvbelegg som ikke kan dokumenteres at er fri for ftalater skal leveres som farlig avfall med ftalater.

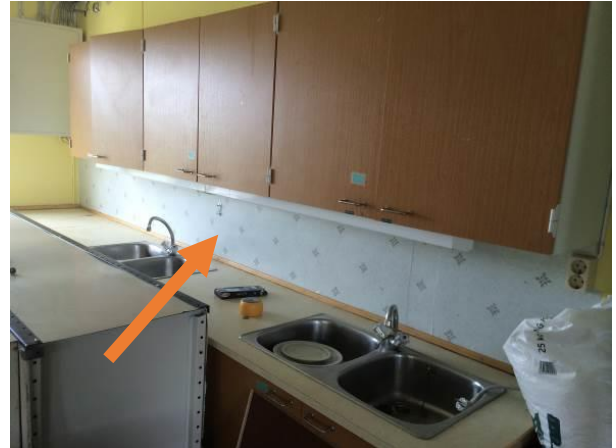
Bilde 6 viser vinyltapet ved kjøkken i rom 3 i 1. etasje.

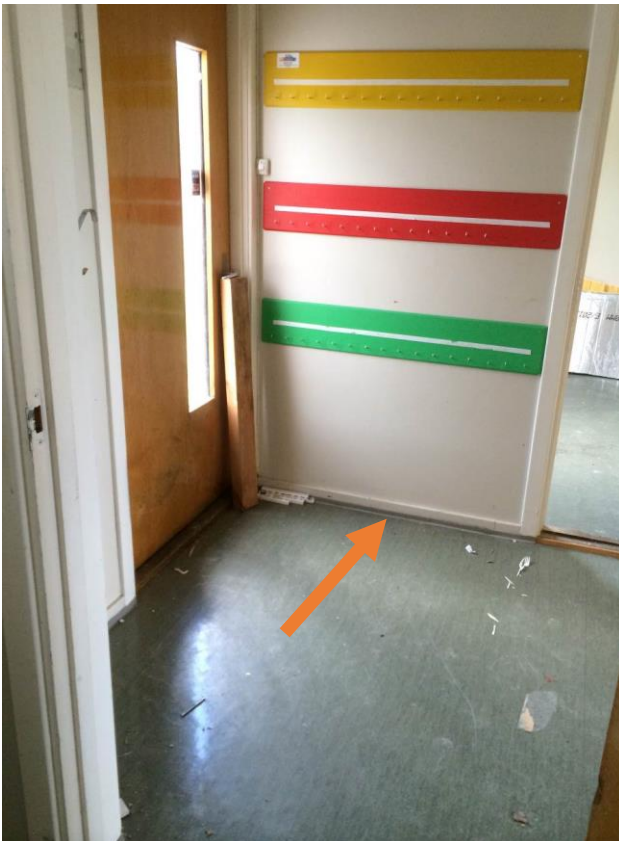
Bilde 7 viser eksempel på vinyllist i 1. etasje.

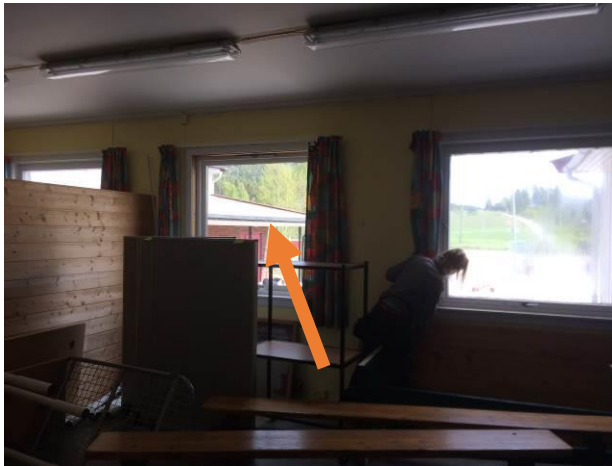
Det ble observert en isolerglassrute fra 2003 i rom 1 i 1. etasje, som skal håndteres som farlig avfall med ftalater.

Sted	Årstall	Omfang	Bilde	Kommentar
1. etasje, rom 1	2003	1 stk.	8	Håndteres som farlig avfall med ftalater
1. etasje, rom 2	1976	2 stk.	9	Håndteres som farlig avfall med klorparafiner

Bilde 8 viser plassering av isolerglassrute fra 2003 i rom 1 i 1. etasje (vinduet i midten av de tre).

- Klorparafiner dersom de er merket med produksjonsår 1976(79)-1990. (avfallsstoffnummer 7158 og EAL-kode 170903).
- Ftalater dersom de er merket med produksjonsår 1991-2004 (avfallsstoffnummer 7156 og EAL-kode 170903)

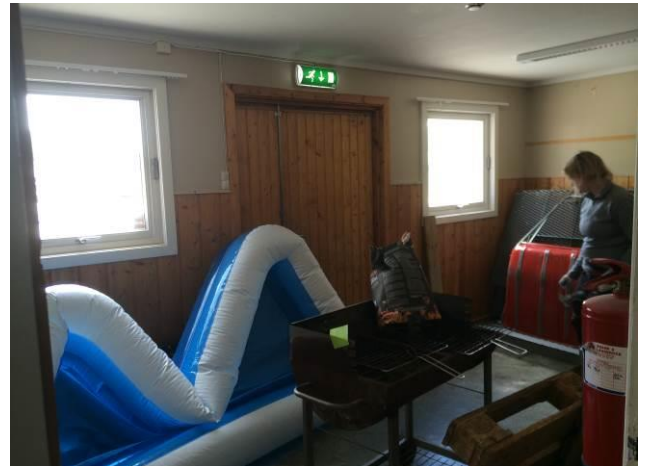
Det ble observert to isolerglassruter fra 1976 i rom 2 i 1. etasje, som skal håndteres som farlig avfall med ftalater.

Bilde 9 viser de to isolerglassrutene fra 1976 i rom 2 i 1. etasje.

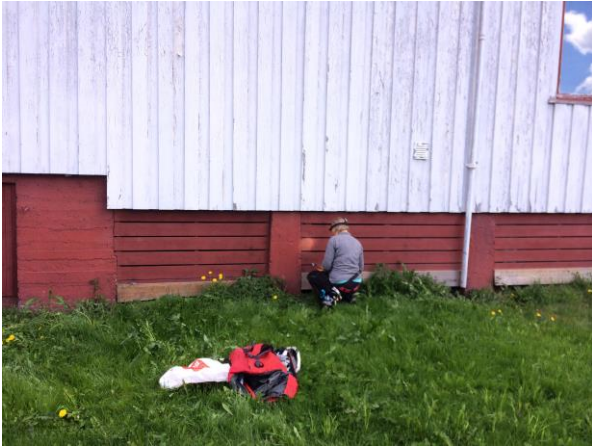
Bygningen er oppført med grunnmur av gråmalt betong og leca, med rødmaling under gråmaling. På baksiden av bygget er grunnmur kun rødmalt. Rødmaling ble prøvetatt og analysert for PCB og tungmetaller (prøve 3). Resultatene viser at malingen ikke er over grenseverdier for farlig avfall, men at konsentrasjoner av bly, kobber, sink og PCB er over normverdier. På grunn av svært tynt malingslag på betongen var det ikke mulig å prøveta maling fra betong. Det ble derfor valgt å ta prøve av maling på trevirke, og denne representerer derfor også maling på betong.

Sted/ materiale	Omfang	Prøve	Analyseresultat		Bilde	Kommentar
			PCB (mg/kg)	Metaller (mg/kg)		
Rød- og gråmaling på fasade	Ca. 35 m ² (ca. 1000 kg*)	Som prøve 3	0,043	Bly (Pb): 320 Kobber (Cu): 140 Sink (Zn): 2400	10	Forurenset med bly, kobber, sink og PCB

Bilde 10 viser prøvetaking av maling på fasade.

Maling og puss kan enten fjernes fra betongen, og leveres som egen fraksjon, eller hele betongen, med maling og puss, kan leveres som forurenset betong, iht. de verdier som er aktuelle.

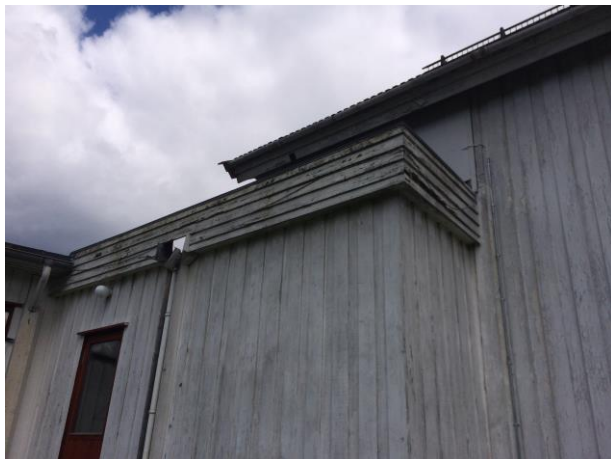
Hvitmaling på fasade ble prøvetatt og analysert for PCB og tungmetaller (prøve 1). Analyseresultatene viser at malingen ikke er farlig avfall.

Bilde 11 viser hvitmaling på fasade.

Malt trevirke som har konsentrasjoner av metaller og PCB under grensen for farlig avfall leveres til godkjent mottak/forbrenningsanlegg.

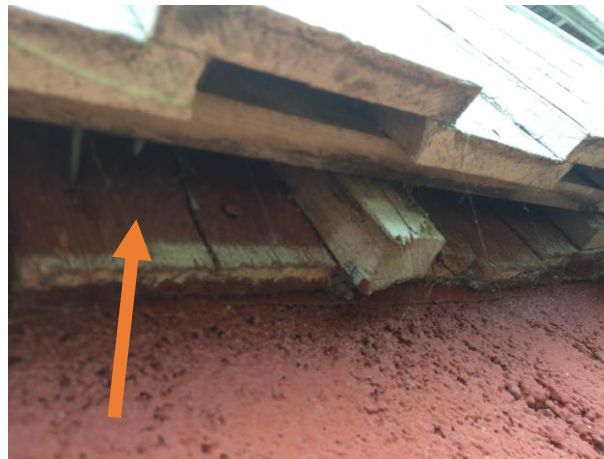
Vinduskarmer og dører på fasade er rødmalt. På baksiden av bygget er det to lag med kledning, der det innerste laget består av rødmalt trevirke. På baksiden av bygget er det også synlig rødmalt kledning av trevirke forbindelse med rødmalt grunnmur. Rødmaling ble prøvetatt og analysert for PCB og tungmetaller (prøve 3). Resultatene viser at konsentrasjoner er langt under grenseverdier for farlig avfall. Rødmaling på trevirke håndteres derfor ikke som farlig avfall.

Bilde 12 viser rødmalt kledning under hvitmalt kledning.

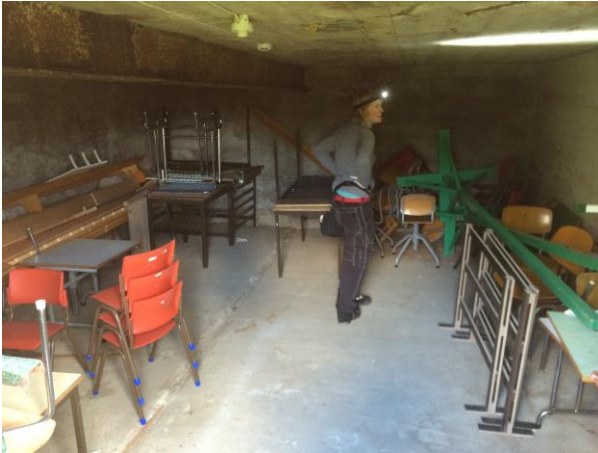
Umalt betong fra kjeller/fasade ble prøvetatt og analysert for PCB (prøve 2). Resultatene viser at konsentrasjon av PCB er under normverdier. Betongen er malt med maling som er forurenset på utsiden av bygget.

Sted/materiale	Omfang	Prøve	Analyseresultat	Bilde	Kommentar
Kjeller/fasade	Ikke relevant	Prøve 2	nd		Betongen er ikke forurenset eller farlig avfall

Bilde 13 viser kjeller med umalt betong, der betongprøve ble tatt.
