Ringerike kommune

Miljøsaneringsbeskrivelse for Hovsmarksveien 9A-B

Oppdragsnummer hos COWI:	A069901
Utgivelsesdato:	19.6.2015
Saksbehandler hos COWI:	Hilde Rau Heien
Kontrollør:	Mirja Ottesen
Oppdragsansvarlig:	Mirja Ottesen

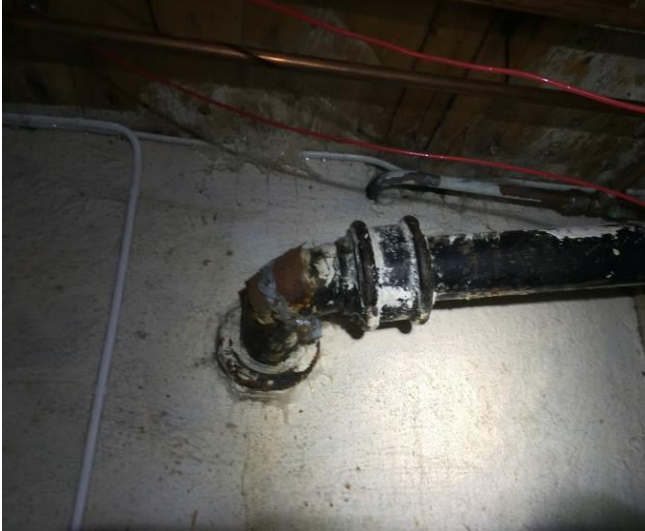
Bilde 1 viser soilrør med bly i kjeller. Det kan være asbest under blyet.

Eventuell asbest skal deklarerer og leveres som farlig avfall til godkjent avfallsmottak.

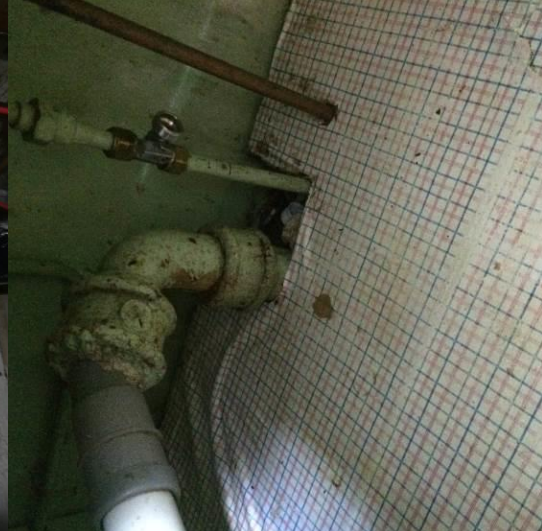
Bilde 2 viser soilrør med bly på kjøkken i 1. etasje i 9A. Det kan være asbest under blyet.

Soilrør med blyringer leveres til metallgjenvinning. Soilrør med asbest leveres iht. kapittel 3.1.

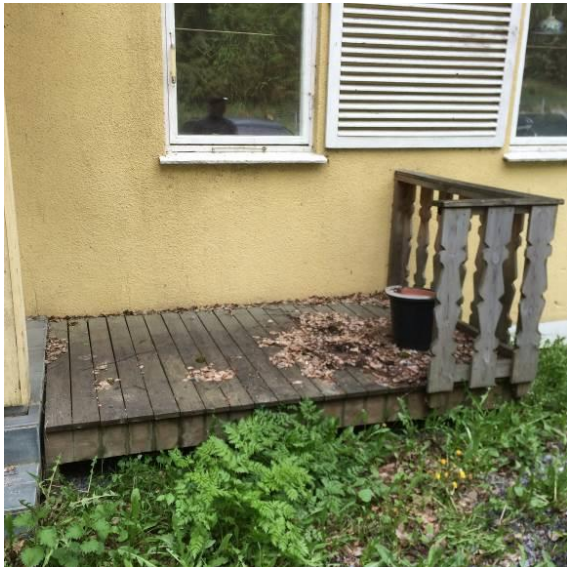
Bilde 3 viser platting med CCA-impregnert trevirke på fremsiden av 9A, ved parkeringsplass.

CCA-impregnert trevirke skal deklarerer og leveres som farlig avfall til godkjent mottak.

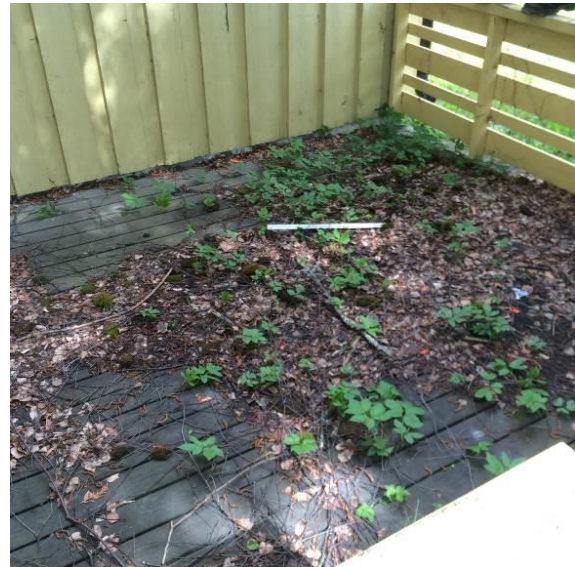
Bilde 4 viser platting med CCA-impregnert trevirke på baksiden av 9A, ved utepeis.

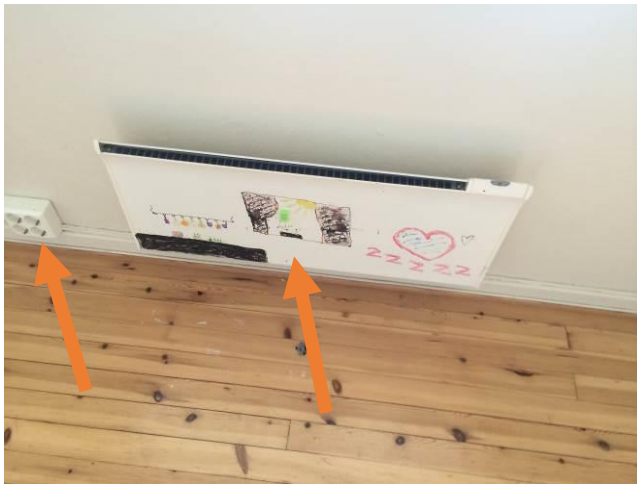
Det ble observert EE-avfall i hele bygningen. Ved hjelp av erfaringstall er det beregnet at det er ca. 800 kg med EE-avfall i hele bygget.

Bilde 5 viser eksempler på EE-avfall i bygningen.

EE-avfall leveres helt til godkjent mottak for EE-avfall, som vil demontere dette på riktig måte. Kabler, brytere, armaturer, ledninger skal også leveres som EE-avfall. Lysrør og sparepærer deklarerer som farlig avfall og pakkes så de kommer hele frem til mottaket.

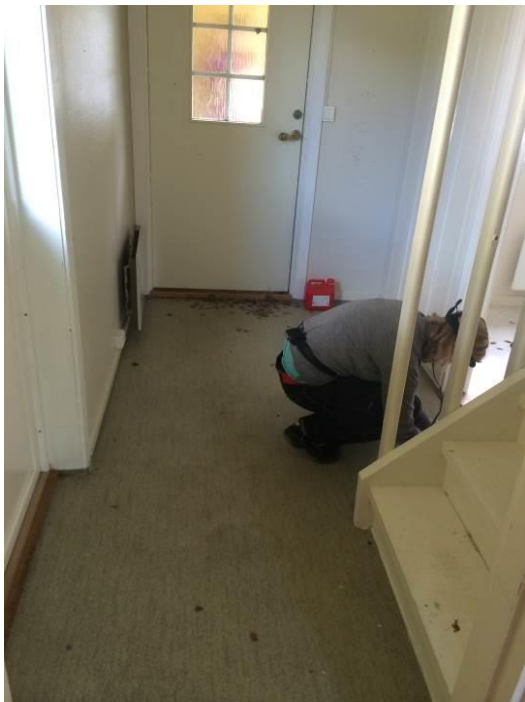
Bilde 6 viser vinylbelegg på gulv i gang i 1. etasje i 9B.

Vinylbelegg, vinyllister og vinyltapet deklarerer og leveres som farlig avfall med ftalater, med mindre det tas prøver som viser at det som blir analysert ikke er farlig avfall. Alt gulvbelegg som ikke kan dokumenteres at er fri for ftalater skal leveres som farlig avfall med ftalater.

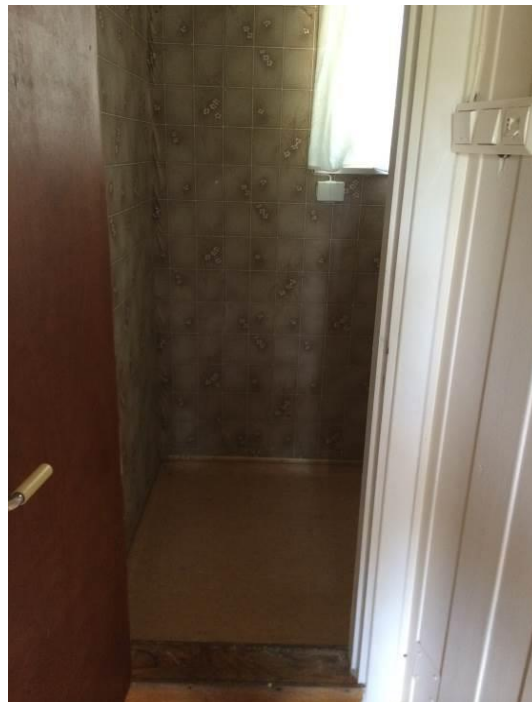
Bilde 7 viser vinylbelegg på gulv og vinyltapet på vegger på bad i 2. etasje i 9B.

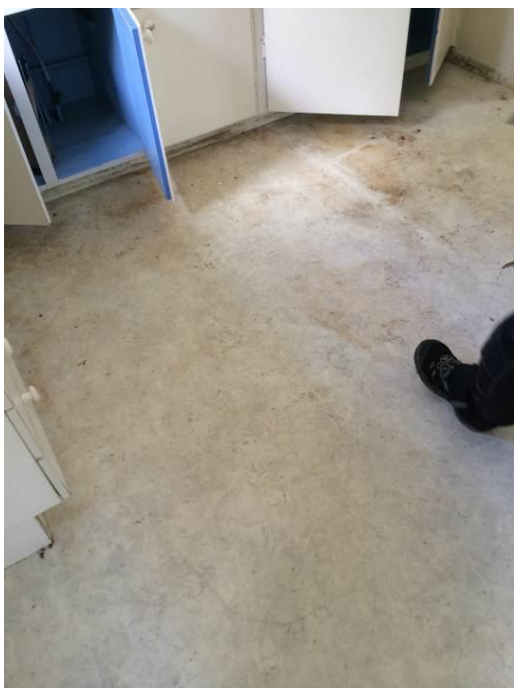
Bilde 8 viser vinylbelegg på gulv på kjøkken i 1. etasje i 9B.

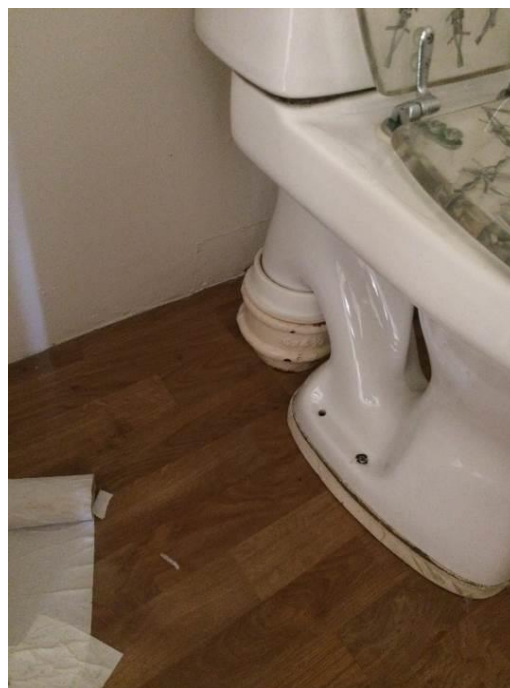
Bilde 9 viser vinylbelegg på gulv på toalett i 2. etasje i 9B.

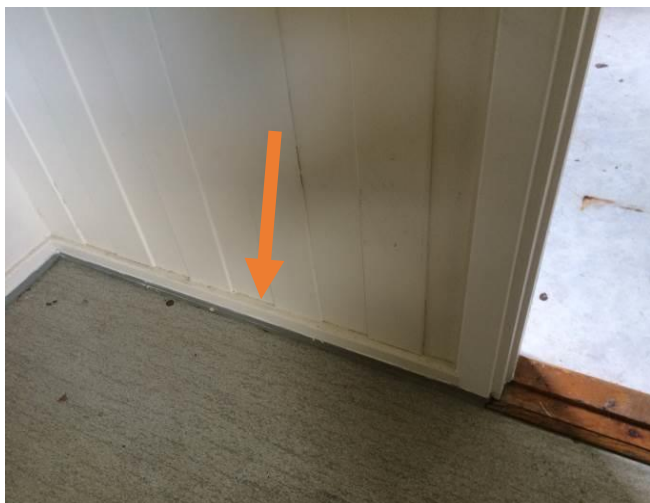
Bilde 10 viser vinylister i gang i 1. etasje i 9B.

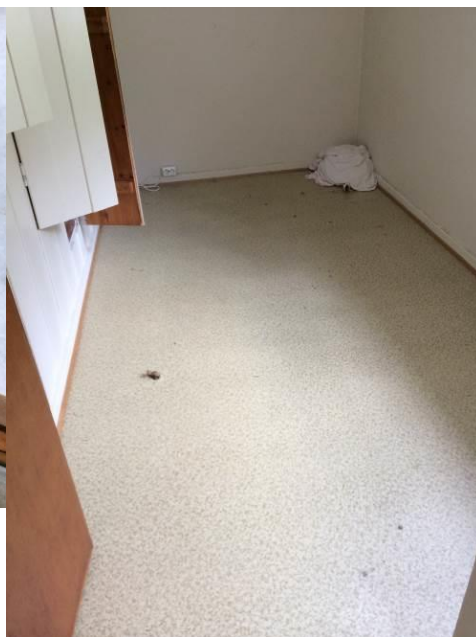
Bilde 11 viser vinylbeleg på gulv på rom 9B1 i 2. etasje i 9B.

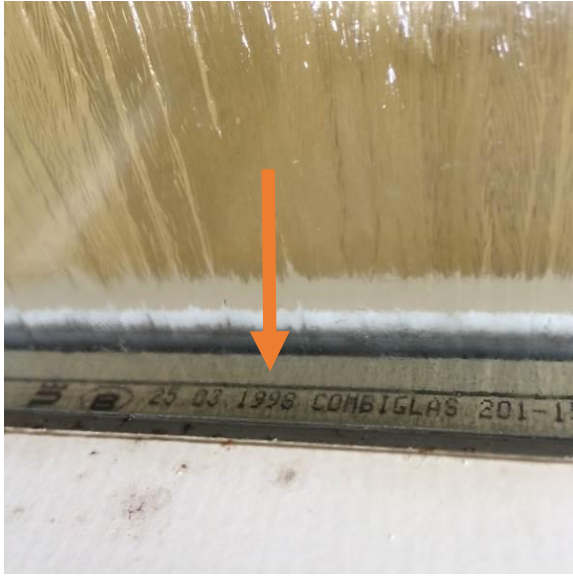
Bilde 12 viser eksempel på merking av årstall i avstandslist i isolerglassrute.

Isolerglassruter deklarereres og leveres til godkjent mottak som farlig avfall med ftalater dersom de er merket med produksjonsår 1991-2004 (avfallsstoffnummer 7156 og EAL-kode 170903).

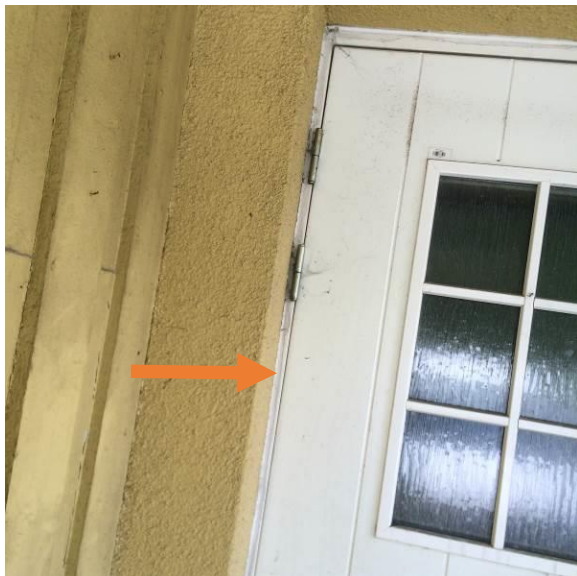
Bilde 13 viser fugemasse rundt inngangsdør i 9A.

Fugemasse deklarereres og leveres til godkjent mottak som farlig avfall med klorparafiner.

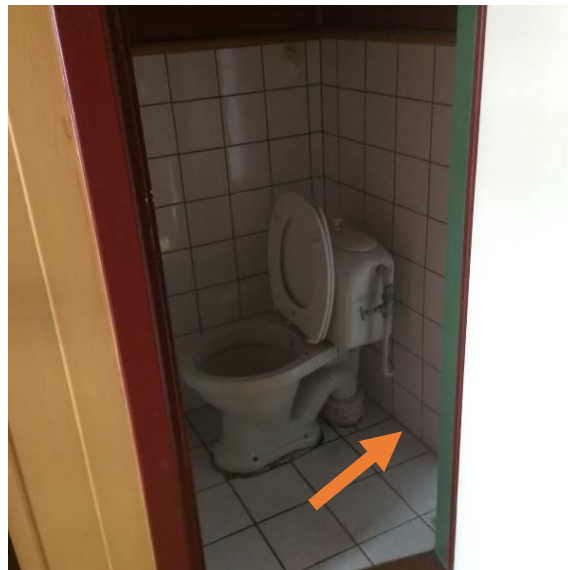
Bilde 14 viser fugemasse på toalett i 2. etasje i 9A.

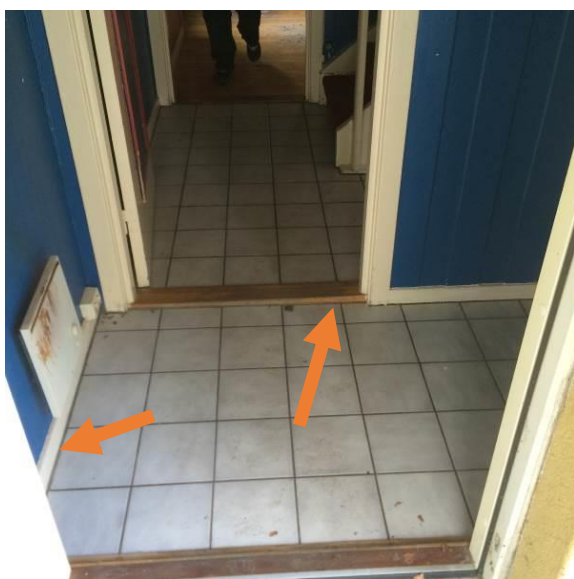
Bilde 15 viser fugemasse i gang og trapperom i 1. etasje i 9A.

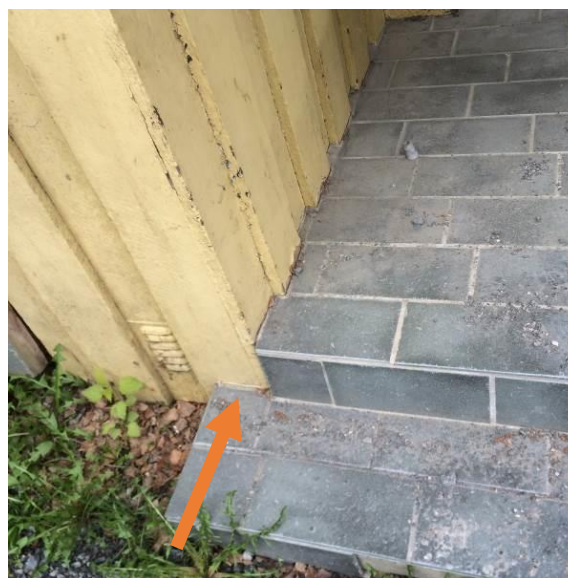
Bilde 16 viser fugemasse i trapp utvendig i 9A.

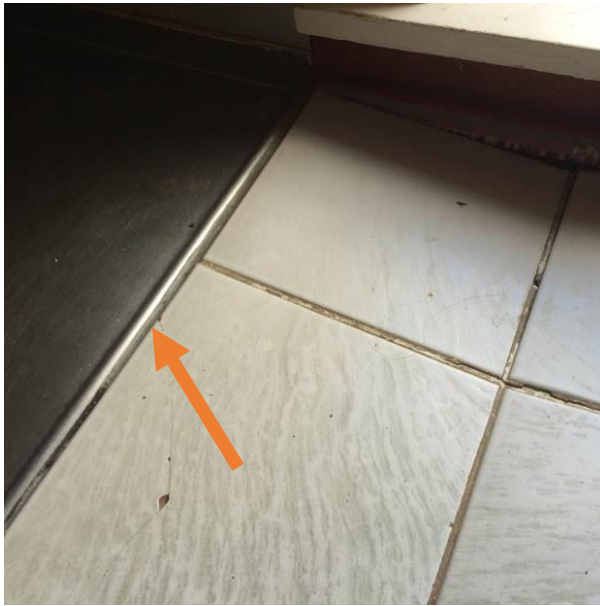
Bilde 17 viser fugemasse på kjøkkenbenk i 1. etasje i 9A.

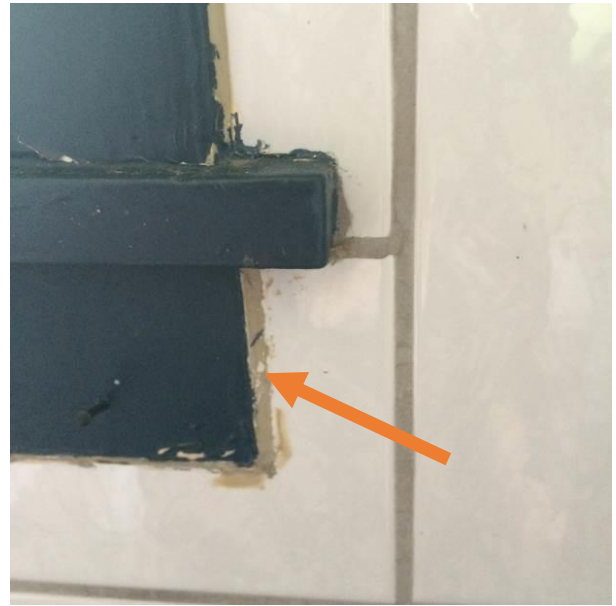
Bilde 18 viser fugemasse rundt vindu på bad i 2. etasje i 9A.

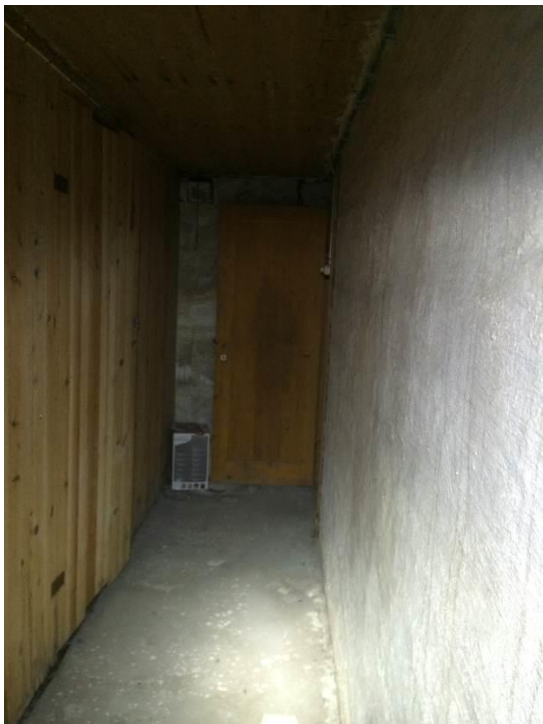
Bilde 19 viser hvitmalt betongvegg i kjeller. Malingen er ikke forurenset med PCB eller tungmetaller.

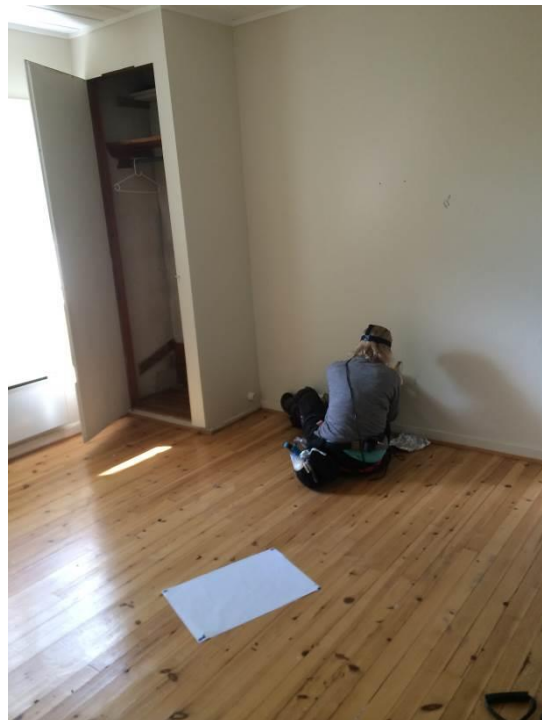
Bilde 20 viser prøvetaking av beige maling i rom 9B2 i 2. etasje i 9B. Malingen er forurenset med PCB, bly og sink.

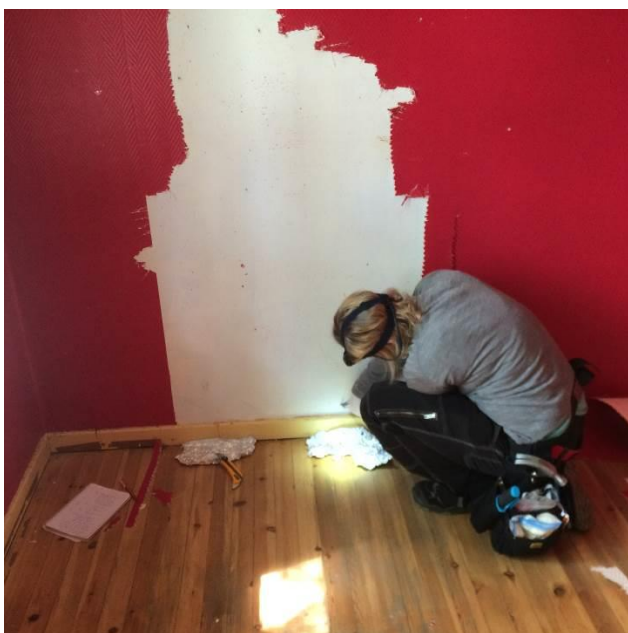
Bilde 21 viser prøvetaking av hvitmaling på betong under strie. Malingen er forurenset med PCB, bly, krom, kvikksølv og sink.

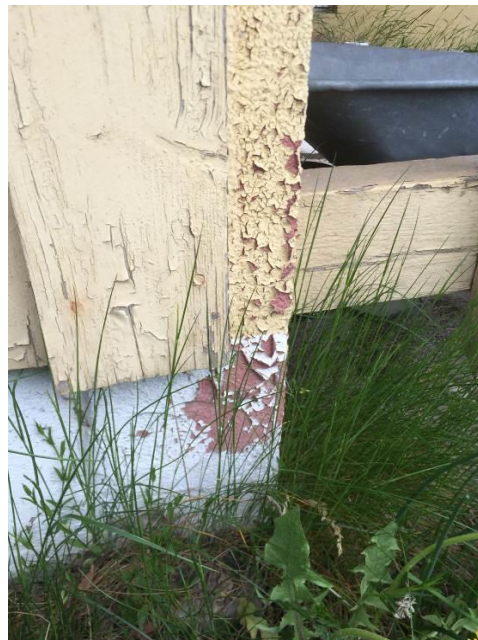
Bilde 22 viser gul maling på rød maling på trevirke og hvit maling på rød maling på grunnmur. Malingen er forurenset med kvikksølv og sink.

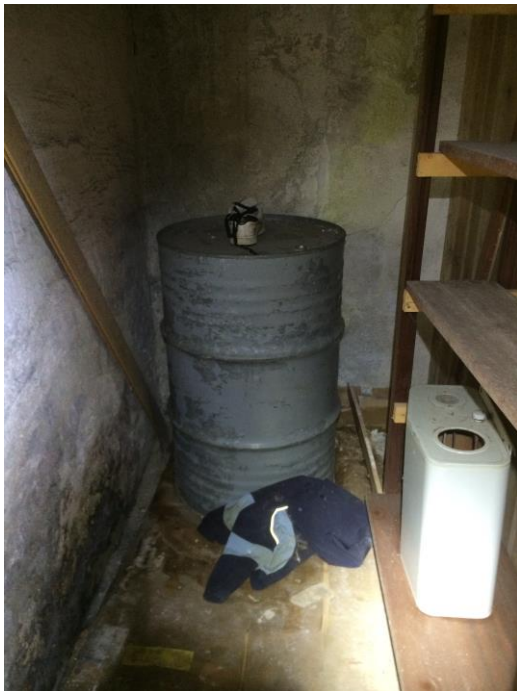
Det ble observert oljefat i kjeller. Det ble ikke observert oljeforurenset betonggulv under kartleggingen. Dersom det under riving observeres oljeflekker på betonggulv skal dette håndteres som oljeforurenset betong.

Bilde 23 viser oljefat i kjeller.

Dersom det observeres oljeflekker på betonggulv skal toppen av betongen leveres som egen fraksjon til mottak som kan motta oljeforurenset betong.

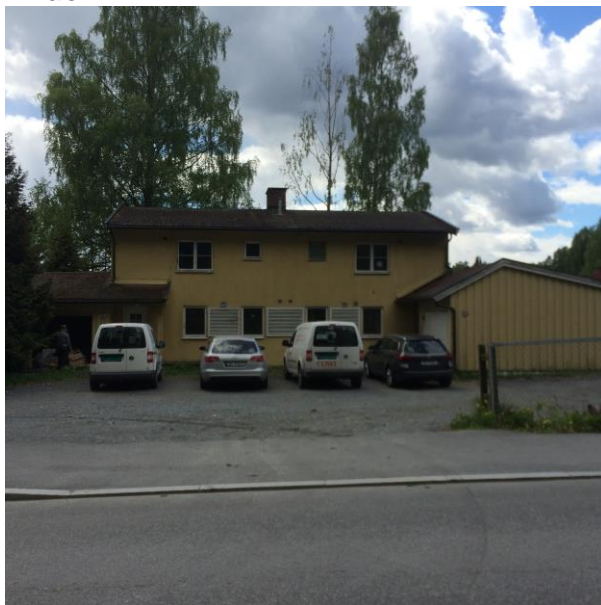
Bilde 24 viser lokasjon av pipe i bygget.

Sotet pipestein leveres som forurenset tegl til godkjent mottak.

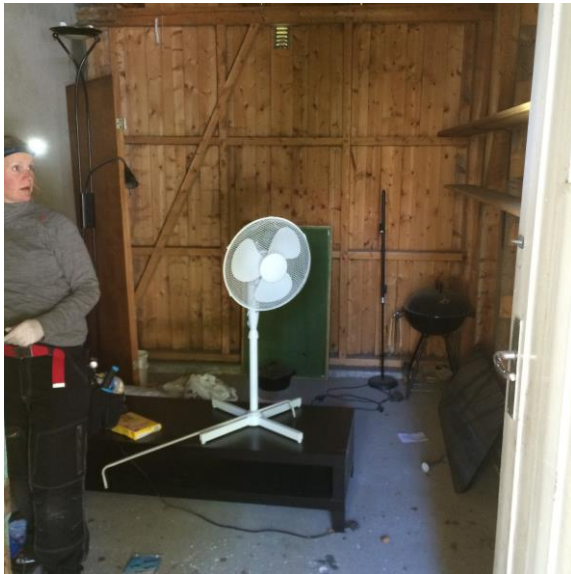
Bilde 25 viser innvendig bod der prøve av lettbetong ble tatt.

Ren betong, dvs. betong uten armering og maling som er forurenset, eller annen forurensning kan benyttes til lovlig oppfyllingsformål.
