**Ringerike kommune**

## Miljøsaneringsbeskrivelse for Sagaveien 32

| Utgivelsesdato: | 19.6.2015 |

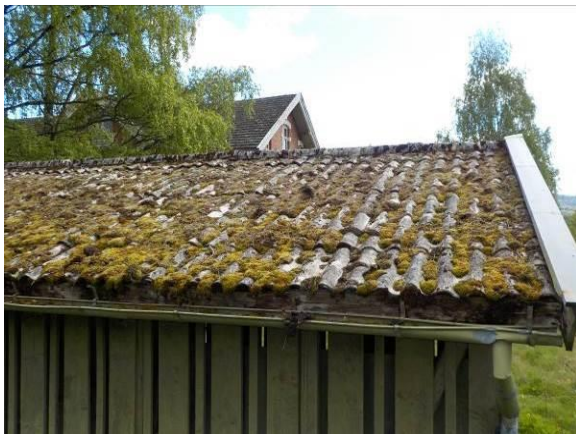
Tak på skur består av eternittplater. Takplatene ble ikke prøvetatt fordi materialet erfaringsmessig inneholder asbest. Arealet på asbestplatene er ca. 60 m<sup>2</sup>.

| Sted | Materiale | Omfang | Prøve | Bilde | Kommentar |
|---|---|---|---|---|---|
| Tak, skur | Eternittplater | Ca. 60 m <sup>2</sup> | Ikke prøvetatt | 3 | Håndteres som asbestholdig |

Bilde 3 viser asbestplater på tak, skur.

Asbest skal deklarerer og leveres som farlig avfall til godkjent avfallsmottak.

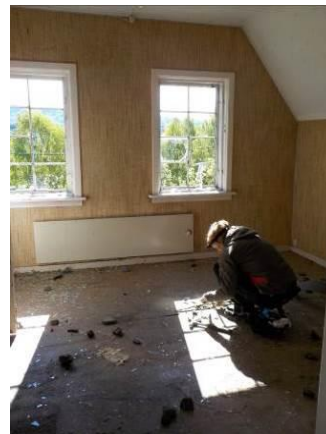
Det ble observert sort lim under papp og linoleum på gulv i flere rom i 1. og 2. etasje i østre del av boligen. Limet ble prøvetatt og analyser for asbest (prøve 5). Resultatene viser at limet ikke inneholder asbest.

| Sted | Materiale | Omfang | Prøve | Bilde | Kommentar |
|---|---|---|---|---|---|
| Lim under papp og linoleum, 2. etasje øst | Sort lim | Ikke relevant | Prøve 5 | 4 | Ikke påvist asbest |

Bilde 4 viser prøvetaking av sort lim under papp og linoleum, 2. etasje øst. Limet inneholder ikke asbest.

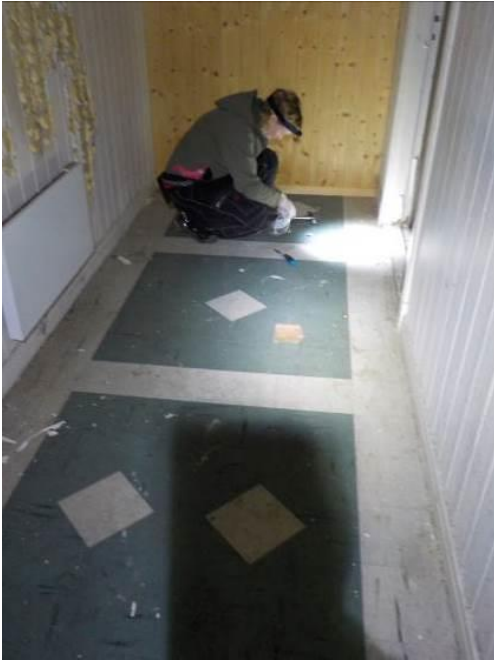
Det ble observert grønne og hvite vinylfliser over trefiberplater på gulv i mellomgang i 1. etasje i vestre del av boligen. Flisene ble prøvetatt og analysert for asbest (prøve 1). Analyseresultatene viser at flisene ikke inneholder asbest, men flisene skal håndteres som farlig avfall med ftalater, se kapittel 3.5. Gulvet er ikke sjekket under trefiberplatene. De samme flisene ble også observert i gang i 1. etasje i østre del av boligen.

| Sted | Materiale | Omfang | Prøve | Bilde | Kommentar |
|---|---|---|---|---|---|
| Mellomgang, 1. etasje vest | Grønne og hvite gulvfliser | Ikke relevant | Prøve 1 | 5 | Ikke påvist asbest. Håndteres som farlig avfall med ftalater, se kapittel 3.5 |

*Bilde 5 viser prøvetaking av grønne og hvite gulvfliser. Flisene inneholder ikke asbest.*

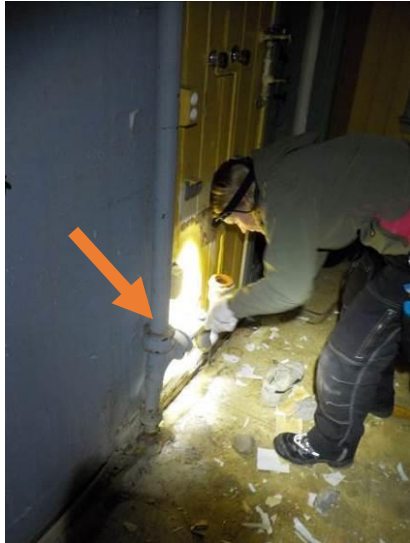
| Sted | Materiale | Omfang | Bilde | Kommentar |
|---|---|--|---|--|
| 1. etasje øst, kjøkken | Blyringer i soilrørskjøter | Ca. 7 synlige rørskjøter, ca. 3,5 kg bly | 6 | Inneholder trolig asbest. Se kap. 3.1. |

*Bilde 6 viser soilrør på kjøkken i 1. etasje vest.*

Soilrør med blyringer leveres til metallgjenvinning hvis de ikke inneholder asbest. Soilrør med blyringer og asbest håndteres som asbestholdig, se kapittel 3.1.

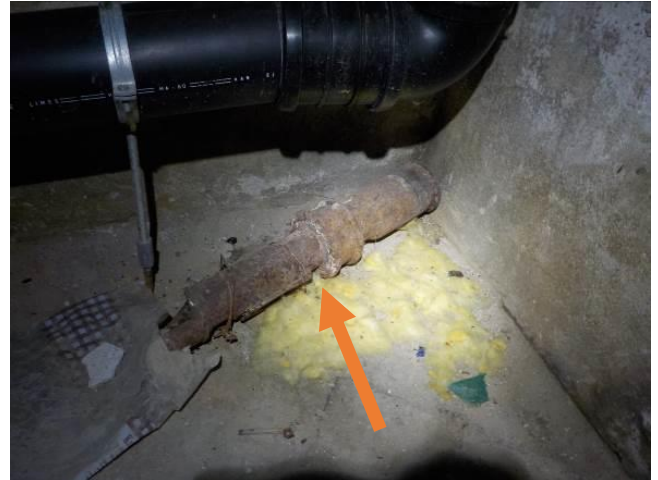
| Sted | Materiale | Omfang | Bilde | Kommentar |
|---|---|--|---|--|
| Kjeller, rom kj1 | Blyringer i soilrørskjøter | Ca. 3 synlige rørskjøter, ca. 1,5 kg bly | 7 | Inneholder trolig asbest. Se kap. 3.1. |

*Bilde 7 viser soilrør i rom kj1 i kjeller.*

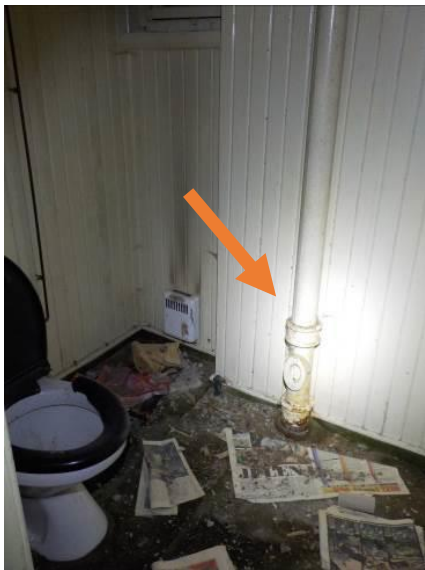
| Sted | Materiale | Omfang | Bilde | Kommentar |
|---|---|--|---|--|
| Kjeller, rom kj7 (toalett) | Blyringer i soilrørskjøter | Ca. 3 synlige rørskjøter, ca. 1,5 kg bly | 8 | Inneholder trolig asbest. Se kap. 3.1. |

*Bilde 8 viser soilrør på i rom kj7 (toalett) i kjeller*

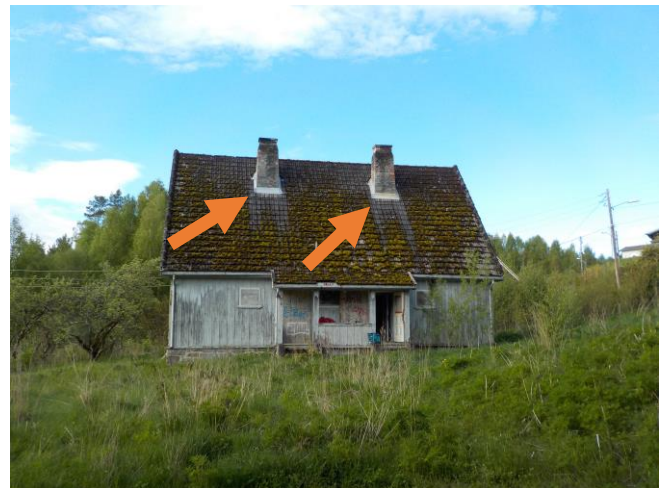
Det ble observert blybeslag rundt fyringspiper på tak på bolighuset.

| Sted | Materiale | Omfang | Bilde | Kommentar |
|---|---|--|---|--|
| Tak på bolighus | Blybeslag | Ca. 4 m <sup>2</sup> | | Leveres til metallgjenvinning |

*Bilde 9 viser blybeslag rundt piper på tak på bolighus.*

Blybeslag leveres til metallgjenvinning.

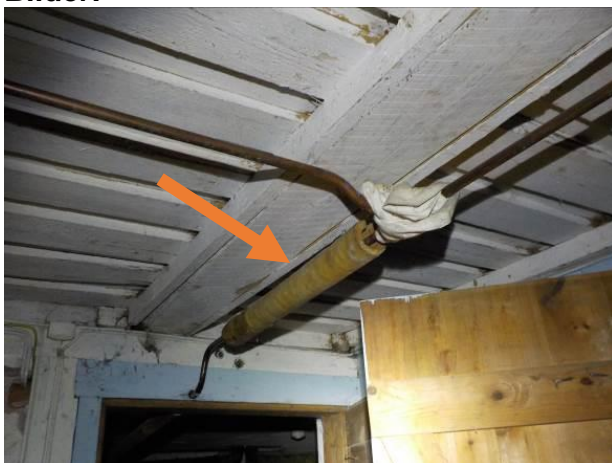
| Sted | Materiale | Omfang | Bilde |
|---|---|---|---|
| Kjeller, rom kj9 | Cellegummi | Ca. 1 lengdemeter | 10 |

Bilde 10 viser cellegummi i mellomgang (rom kj9) i kjeller.

All cellegummi skal leveres og deklarerer som farlig avfall med bromerte flammehemmere.

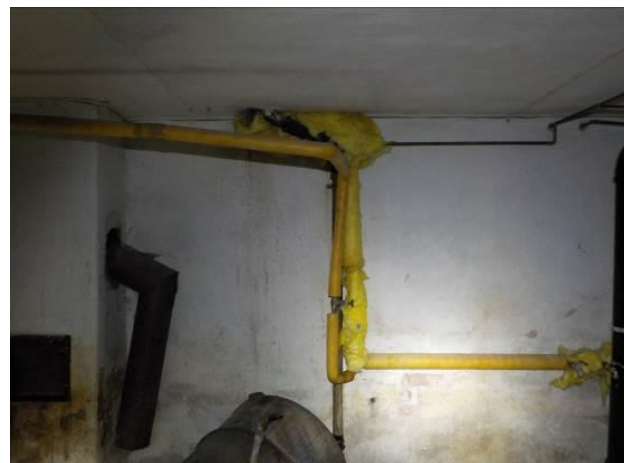
| Sted | Materiale | Omfang | Bilde |
|---|---|---|---|
| Kjeller, rom kj1 | Cellegummi | Ca. 6 lengdemeter | 11 |

Bilde 11 viser cellegummi i rom kj1 i kjeller.

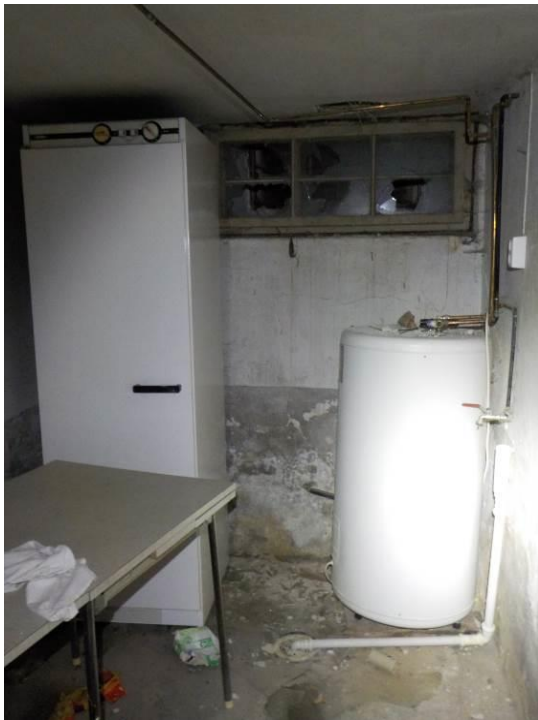
Det ble observert EE-avfall i hele bygningen. EE-avfall som ble observert var både fastmontert og løsøre (f.eks. flere varmtvannstanker, tørkeskap, etc.). I tillegg er det mye EE-avfall skjult i konstruksjonen. Ved hjelp av erfaringstall er det beregnet at det er ca. 600 kg med EE-avfall i hele bygget.

Bilde 12 viser eksempel på EE-avfall i form av løsøre; varmtvannstank og tørkeskap i kjeller.

EE-avfall leveres helt til godkjent mottak for EE-avfall, som vil demontere dette på riktig måte. Kabler, brytere, armaturer, ledninger skal også leveres som EE-avfall. Lysrør og sparepærer deklarerer som farlig avfall og pakkes så de kommer hele frem til mottaket.

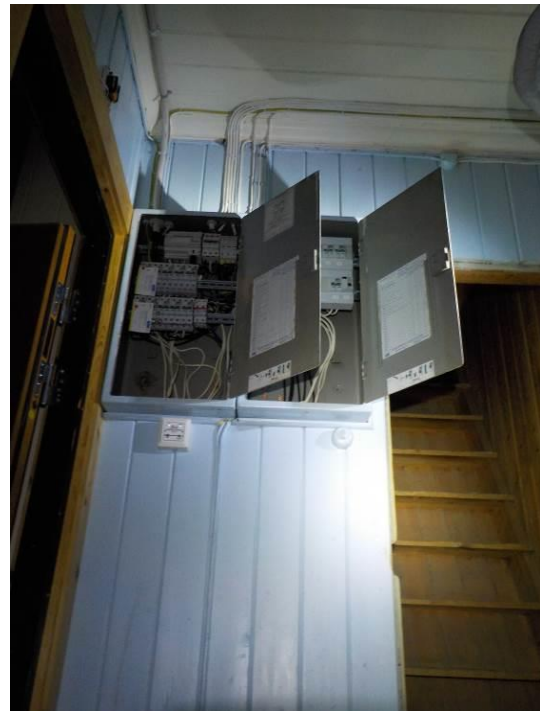
Bilde 13 viser eksempel på fastmontert EE-avfall; sikringsskap i kjeller.

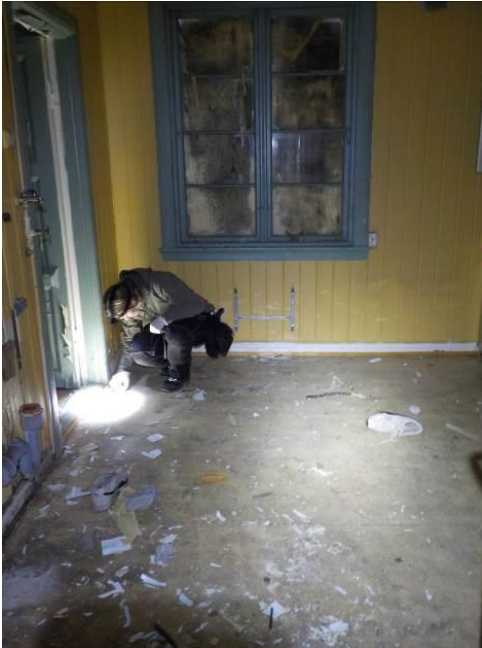
Det ble observert hvite vinyllister på kjøkken i 1. etasje. Her ble det også observert ett lag vinylbelegg på gulv, over linoelum og tre.

*Bilde 14 viser sjekk av vinylbelegg på gulv på kjøkken i 1. etasje vest*

Vinylbelegg, vinyllister og vinylfliser deklarerer og leveres som farlig avfall med ftalater, med mindre det tas prøver som viser at det som blir analysert ikke er farlig avfall. Alt gulvbelegg som ikke kan dokumenteres at er fri for ftalater skal leveres som farlig avfall med ftalater.

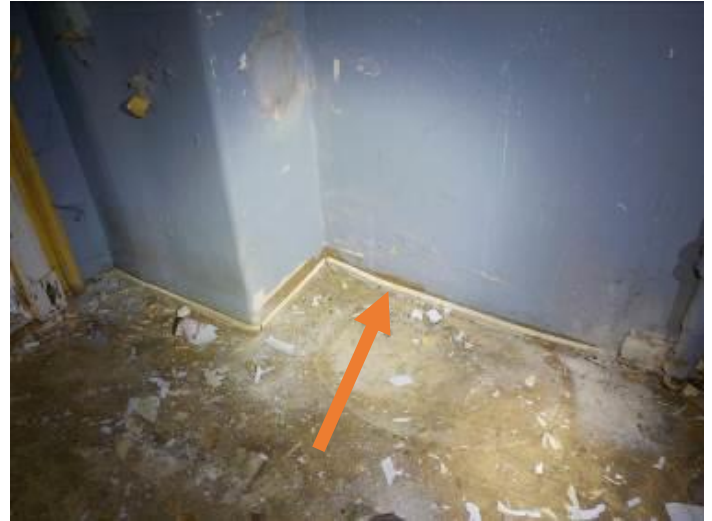
*Bilde 15 viser vinyllister på kjøkken i 1. etasje vest.*

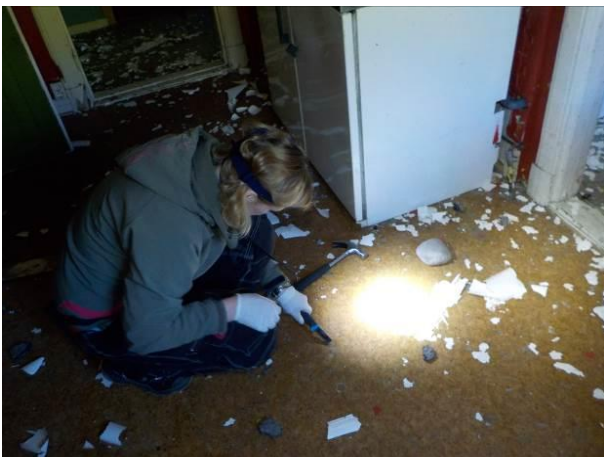
Det ble observert ett lag vinylbelegg på gulv, over linoelum og tre på kjøkken i 2. etasje.

*Bilde 16 viser sjekk av vinylbelegg på kjøkken i 2. etasje vest.*

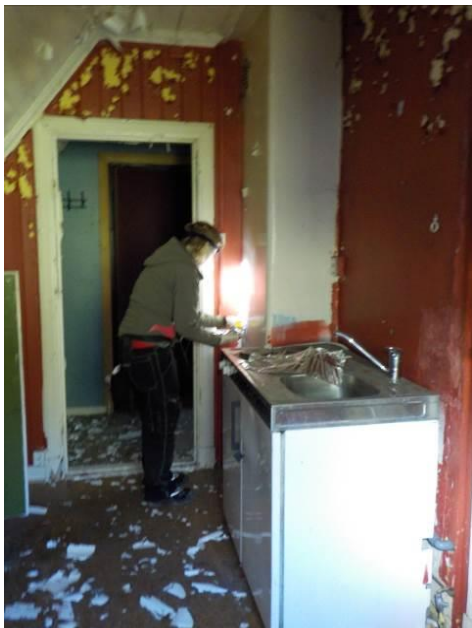
*Bilde 17 viser prøvetaking av maling på pipe på kjøkken i 2. etasje vest. Malingen er farlig avfall med bly.*

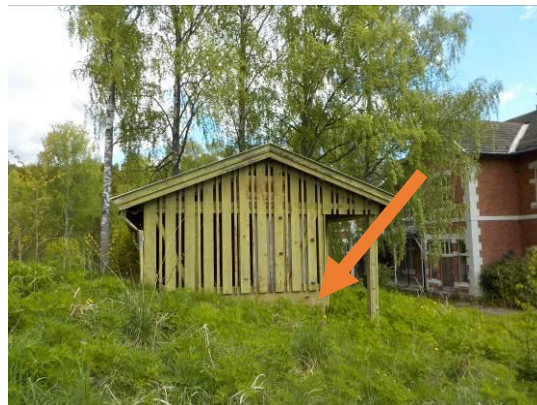
*Bilde 18 viser grønnmaling på betong på skur. Malingen er over normverdier og forurenset med arsen, bly, kobber, krom og sink.*

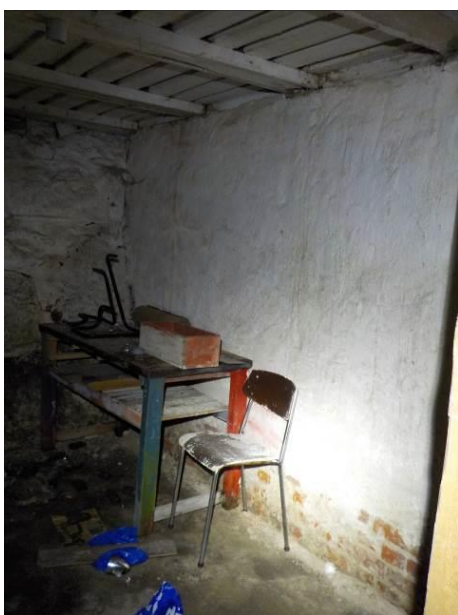
*Bilde 19 viser hvitmaling på pusset tegl i kjeller. Malingen er forurenset med bly.*

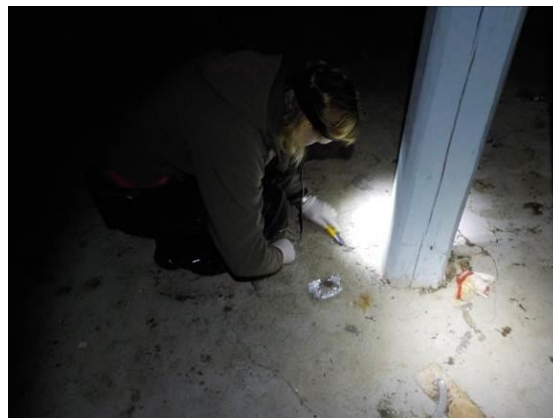
*Bilde 20 viser prøvetaking av gråmaling på betonggulv i mellomgang i kjeller. Malingen er forurenset med bly og sink.*

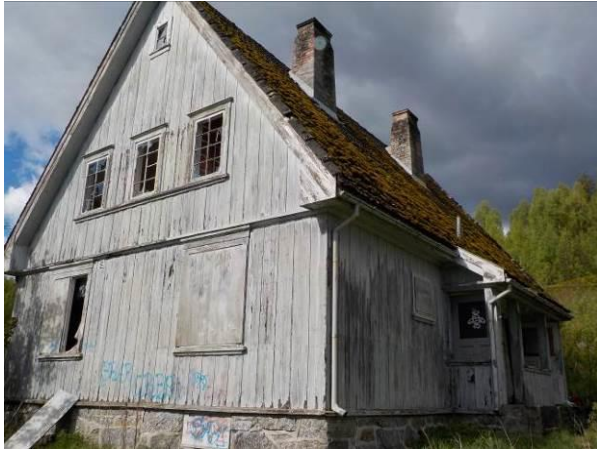
*Bilde 21 viser lys grå maling på fasade på bolighus. Malingen er ikke farlig avfall.*

Malt trevirke som har konsentrasjoner av metaller og PCB under grensen for farlig avfall leveres til godkjent mottak/forbrenningsanlegg. Der trepanel er malt med samme farge som pipe (prøve 4, tatt på kjøkken i 2. etasje vest), skal mottaket opplyses om at malingen er farlig avfall med bly.

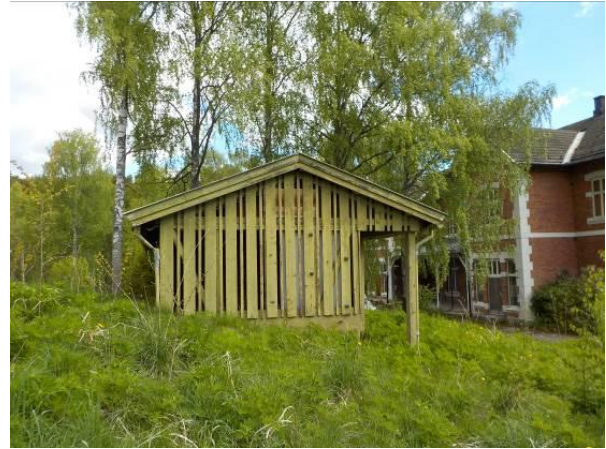
*Bilde 22 viser grønn maling på trevirke på skur. Malingen er ikke farlig avfall.*

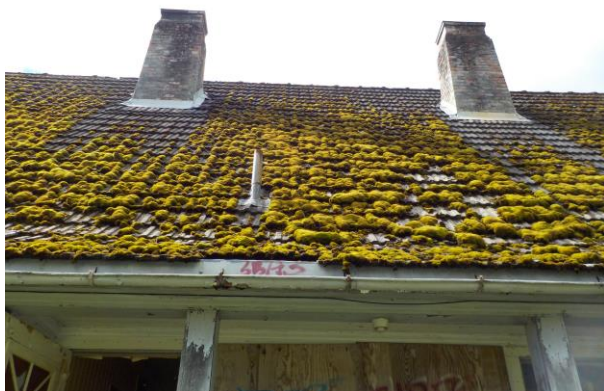
Bilde 22 viser de to pipene i bolighuset.

Sotet pipestein leveres som forurenset tegl til godkjent mottak.

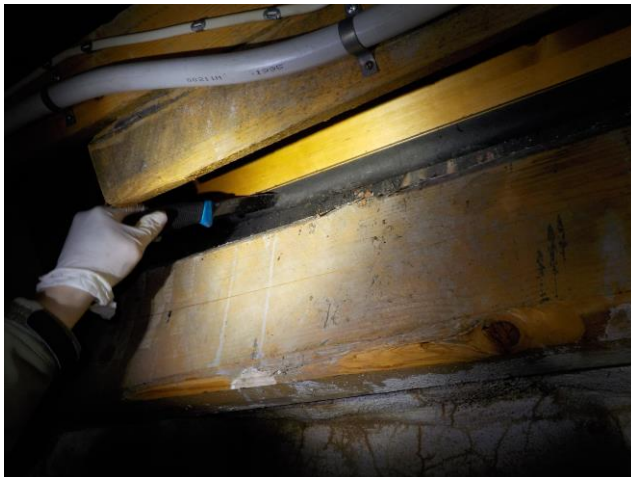
Bilde 23 viser sjekk av takpapp på råloft.

Takpapp kan leveres som ordinært brennbart avfall. Dersom entreprenør oppdager takpapp med tjærelukt, skal pappen håndteres som farlig avfall med PAH med mindre det tas prøve som kan dokumentere at takpappen ikke er farlig avfall.
