ISS Facility Service AS

Beskrivelse – Utbedringstiltak

ØSTBANEHALLEN
UTBEDRING AV LEKKASJER - FLATT TAK SØR FOR GLASSHALL

Oppdragsnr.: 1350009583
 Oppdragsnavn: Østbanehallen – Utbedring av flate tak
 Dokument nr.: H-rap-001
 Filnavn: H-rap-001 - Utbedring av lekkasjer – Flatt tak sør for glasshall

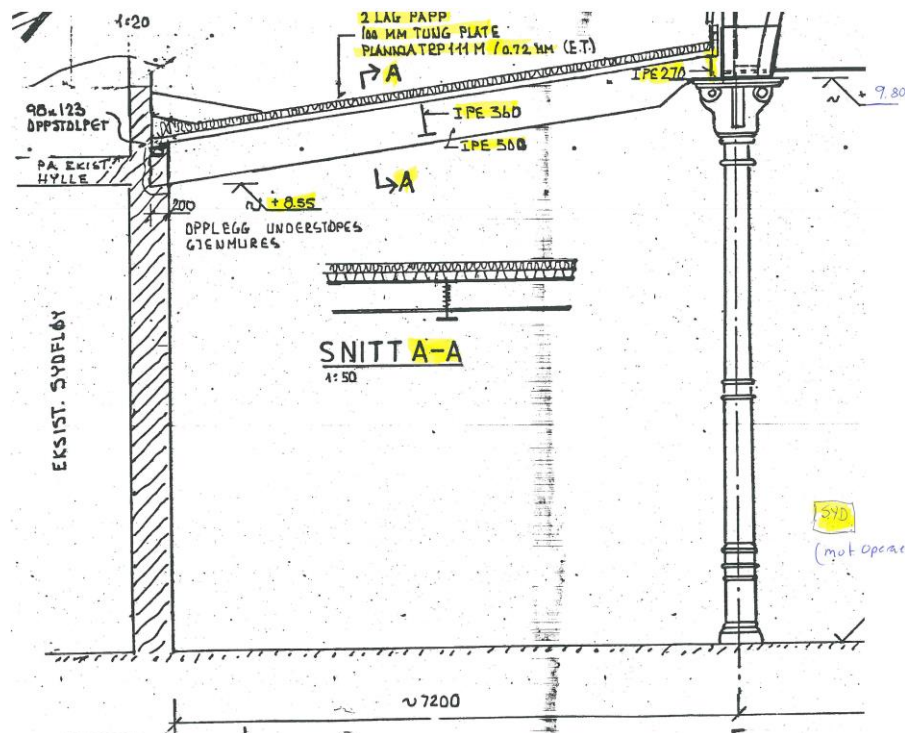
Figur 2: Vertikalsnitt av kompakttak på sørsiden fra tegningsarkiv (Ingeniørene Bonde & co AS, 1993)

Taket er bygget opp som et rettventd tak med isolasjon og asfaltmembran over korrugert stålplate. Det er usikkerhet rundt tykkelsen på den eksisterende isolasjonen. Ut i fra observasjoner under befaringer kan det se ut til at isolering og tekking har blitt utført i flere omganger pga. vinduenes plassering ift. tak og tekking. På enkelte områder er nivået på både isolasjonen og tekkingen over underkant vindu, se figur 3.

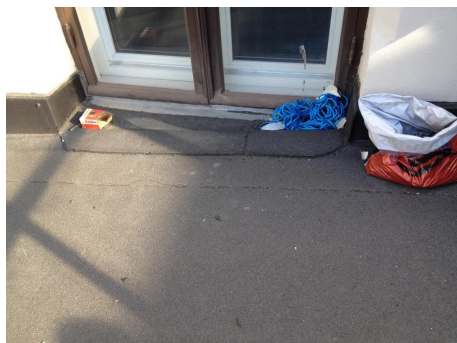
Figur 3: Foto av overgang mellom vindu i pusset yttervegg mot vest og taktekking på kompakttak sør for opprinnelig glasshall (Rambøll).

Rambøll anbefaler at all eksisterende isolasjon, dampsperre og tekking rives ned til bæringen og at det bygges opp nytt kompakttak over eksisterende korrugert stålplate iht. prinsippskissen vist under.

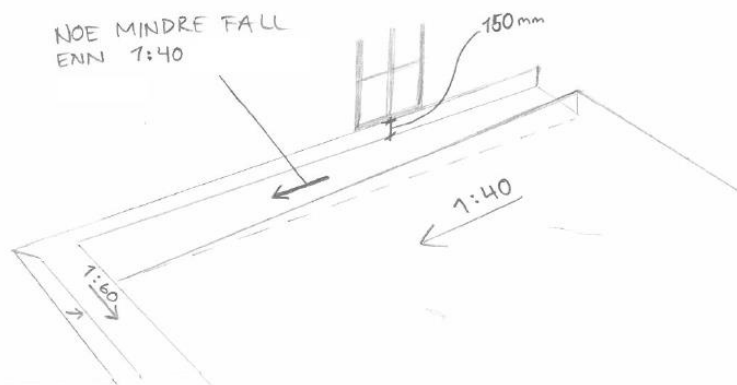
Figur 8: Håndskisse av nedsenk i isolasjonen langs fasade vest. Løsningen kan benyttes dersom tekkingsoppbrett på minst 150 mm under vindu er vanskelig å få til.

Dersom det blir vanskelig å få til 150 mm oppkant under vindu i fasade vest kan det, som tidligere nevnt i pkt. 3.1, løses ved å lage nedsenk i isolasjonen langs fasaden. Se prinsipp i håndskisse under (figur 8). Dersom dette fører til at isolasjonstykkelsen blir mindre enn 3 ganger tykkelsen på den ubrennbare isolasjonen, må dampsperra plasseres i underkant av ubrennbar isolasjon i dette området.

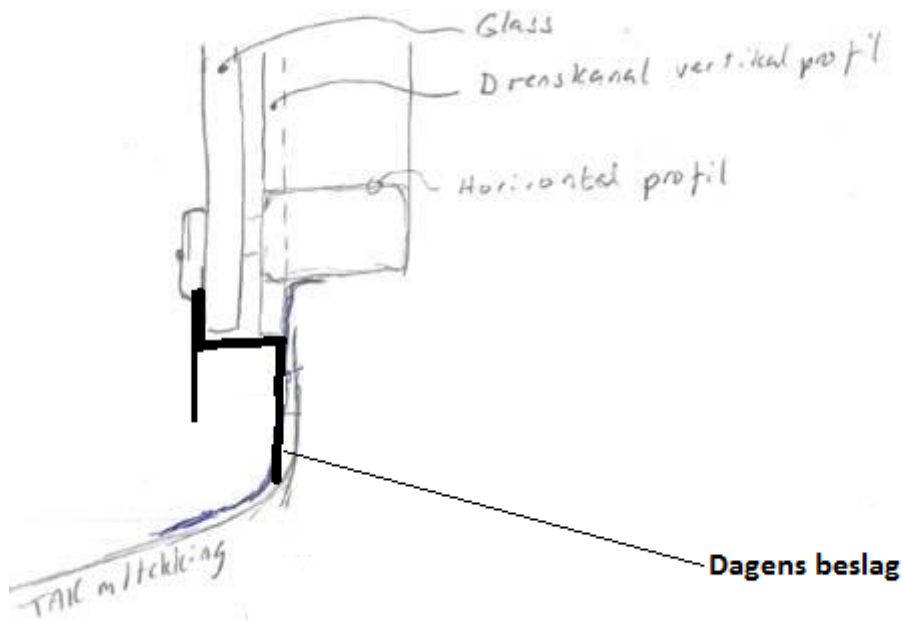
Dagens beslag tetter igjen drenskanalene i glassfasaden (figur 9). Dette beslaget må fjernes slik at drenskanalene åpnes og evt. inntrengt vann kan renne ut. Nytt beslag må festes som vist i figur 10.

Figur 9: Håndskisse av dagens overgang mot opprinnelig glasshall

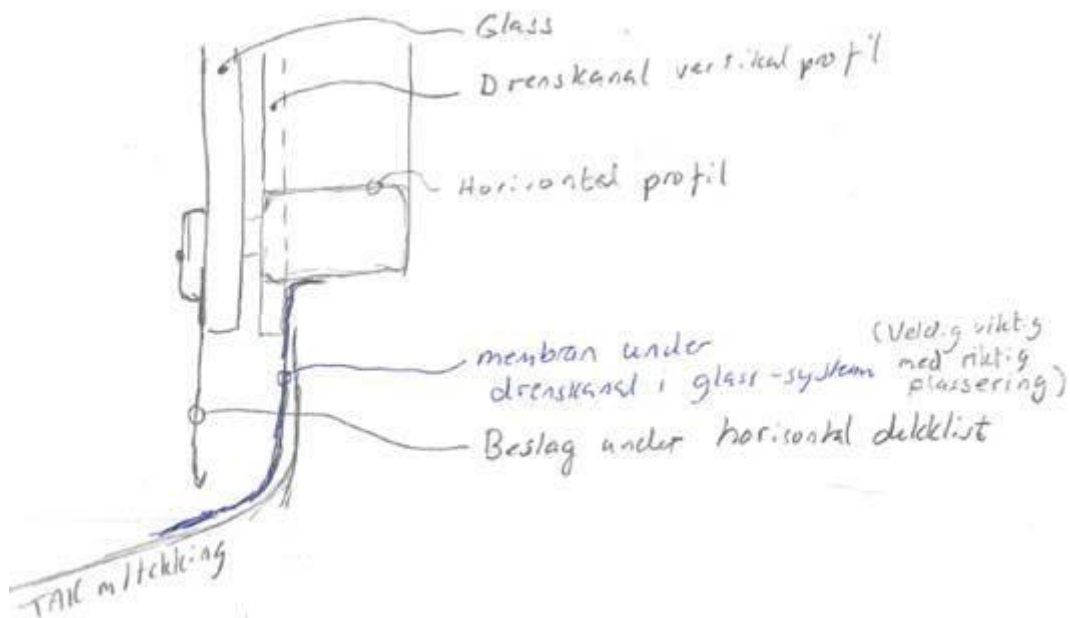
Figur 10: Håndskisse av ny overgang mot opprinnelig glasshall

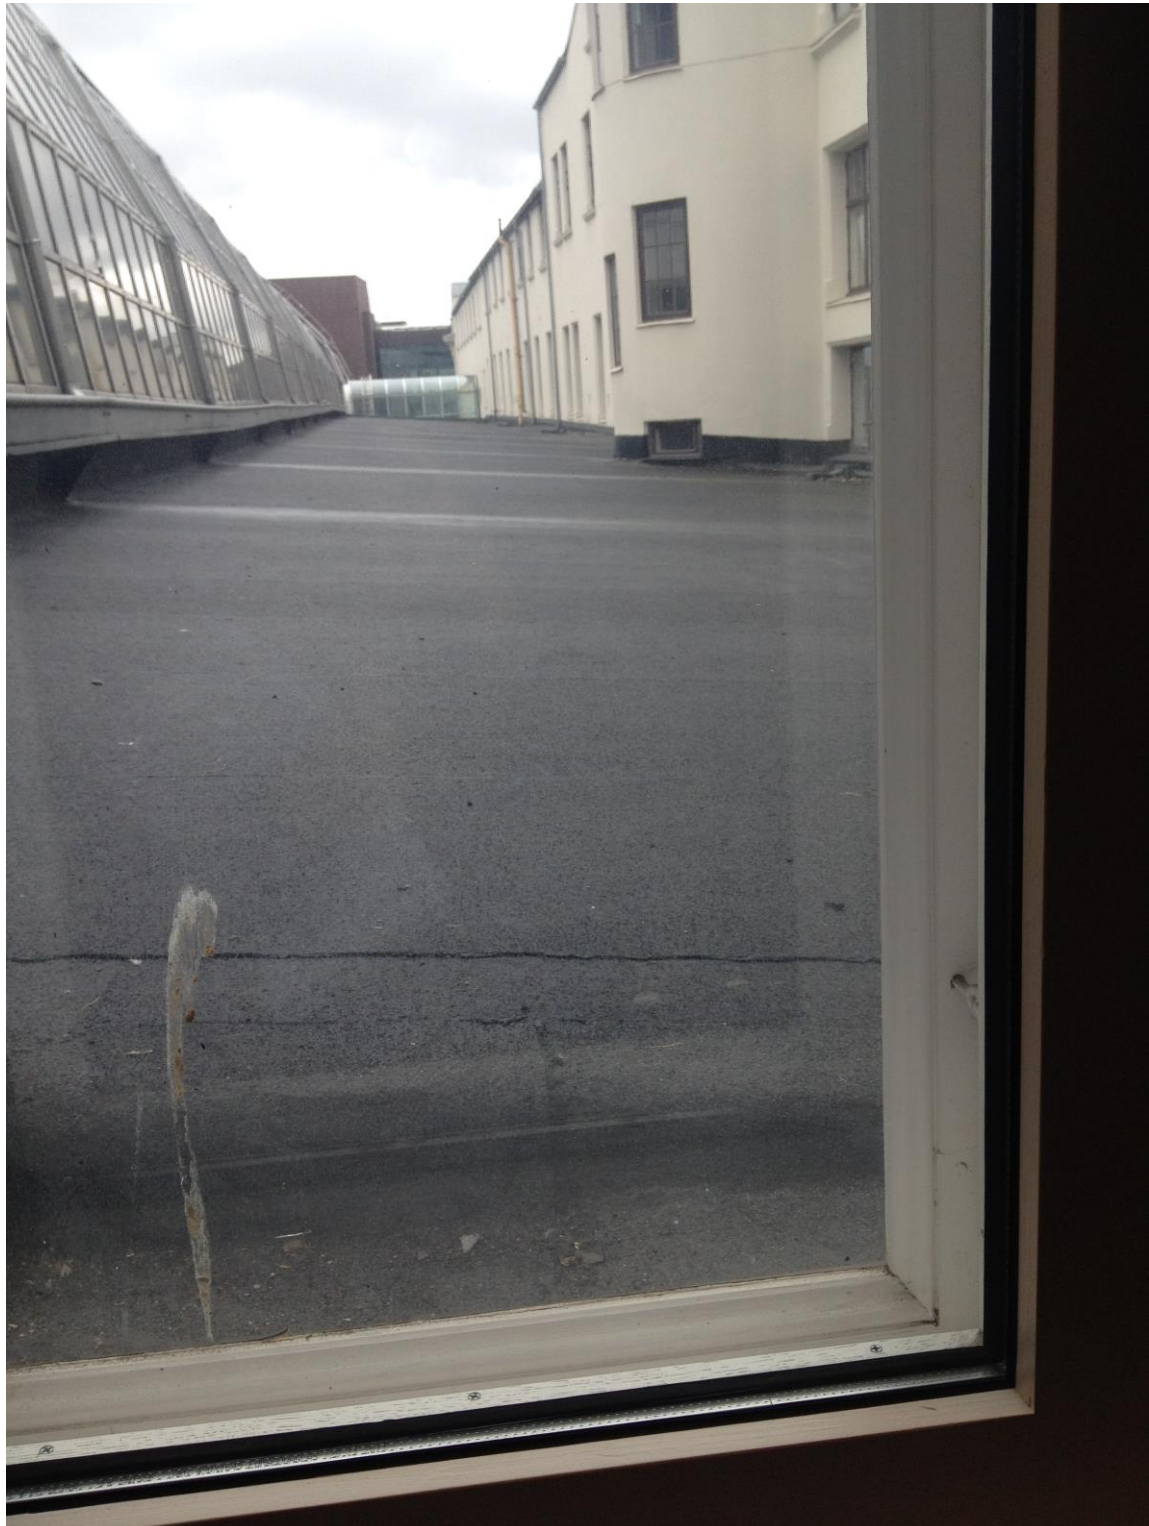
Figur 11: Foto av flatt tak på sørsiden av glasshall, tatt i retning øst gjennom vindu i vestfasade. (Rambøll)

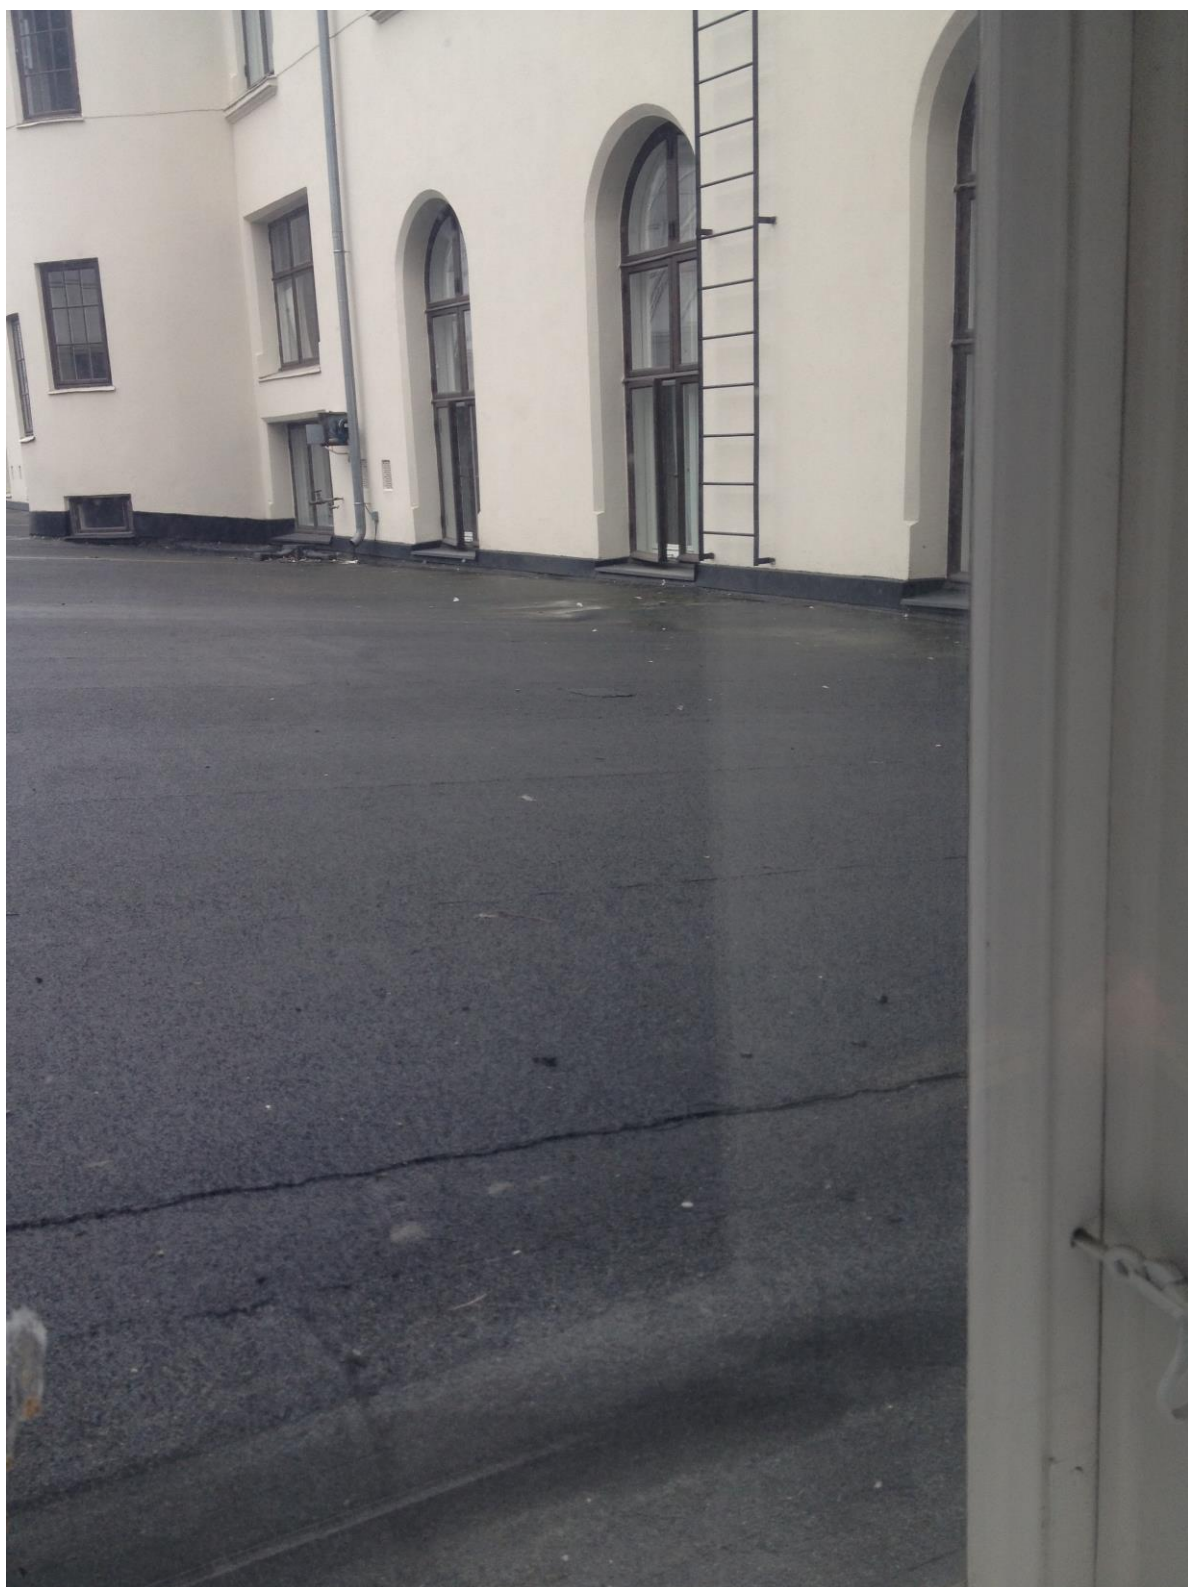
Figur 12: Foto av overgang flatt tak/eksisterende pusset fasade sør, tatt i retning sørøst gjennom vindu i vestfasade. (Rambøll)

Ny tekking mot eksisterende pusset teglvegg må føres opp langs veggen og avsluttes minimum 150 mm opp. Tekkingen kan enten klemmes med lekt, som vist på figur 7, eller kontaktsveises. Prinsipp i NBI 544.204, vist i Figur 7, følges.

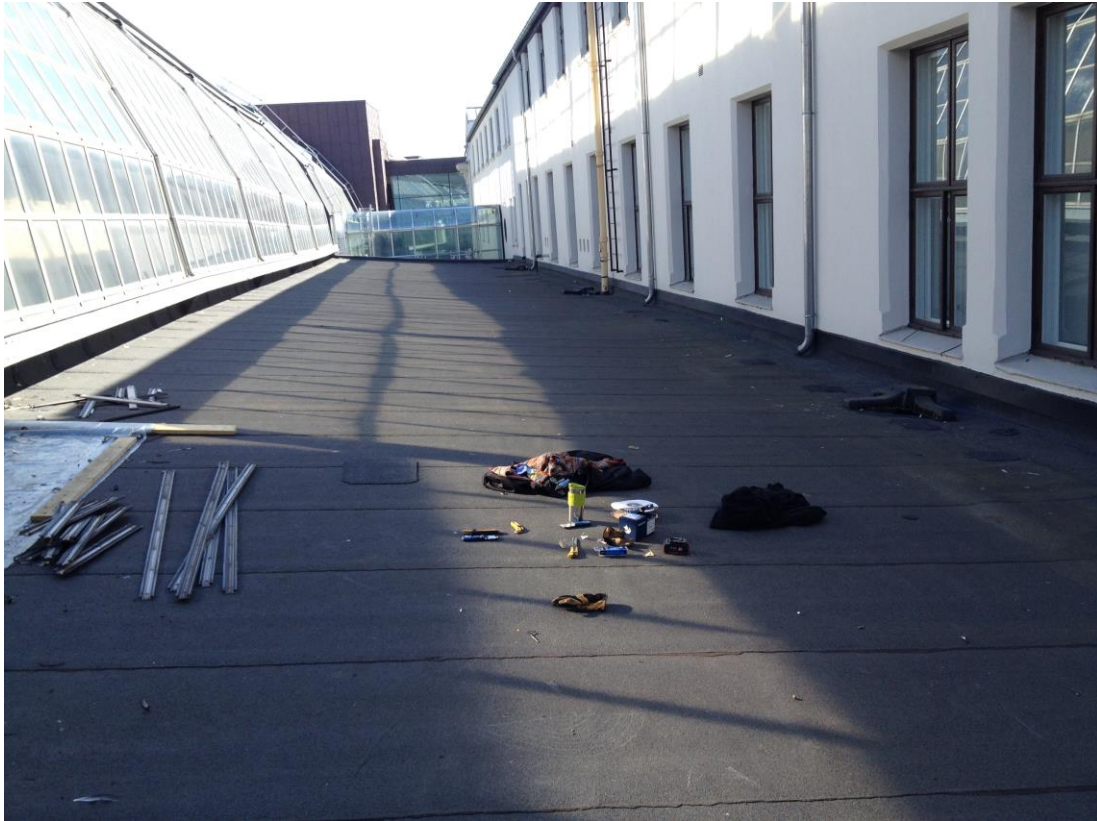
Figur 13: Foto av flatt tak sør, tatt i retning vest (Rambøll)

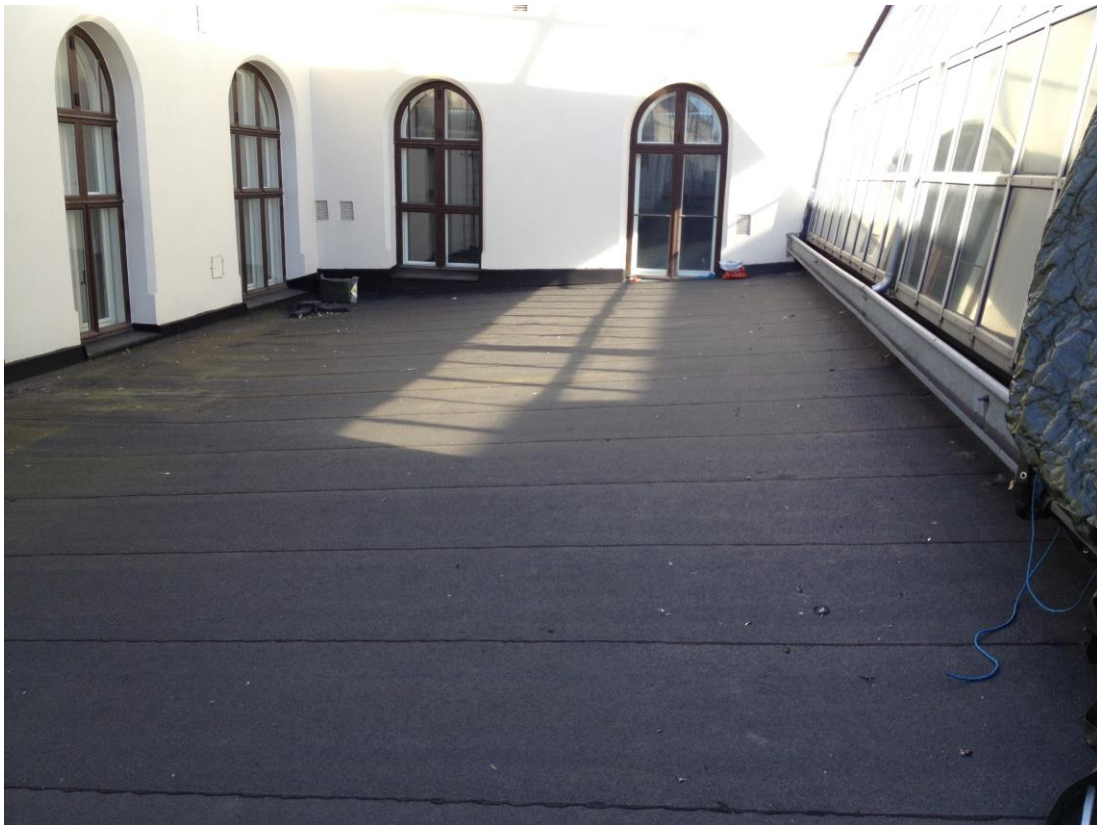
Figur 14: Foto av flatt tak sør, tatt i retning vest (Rambøll)

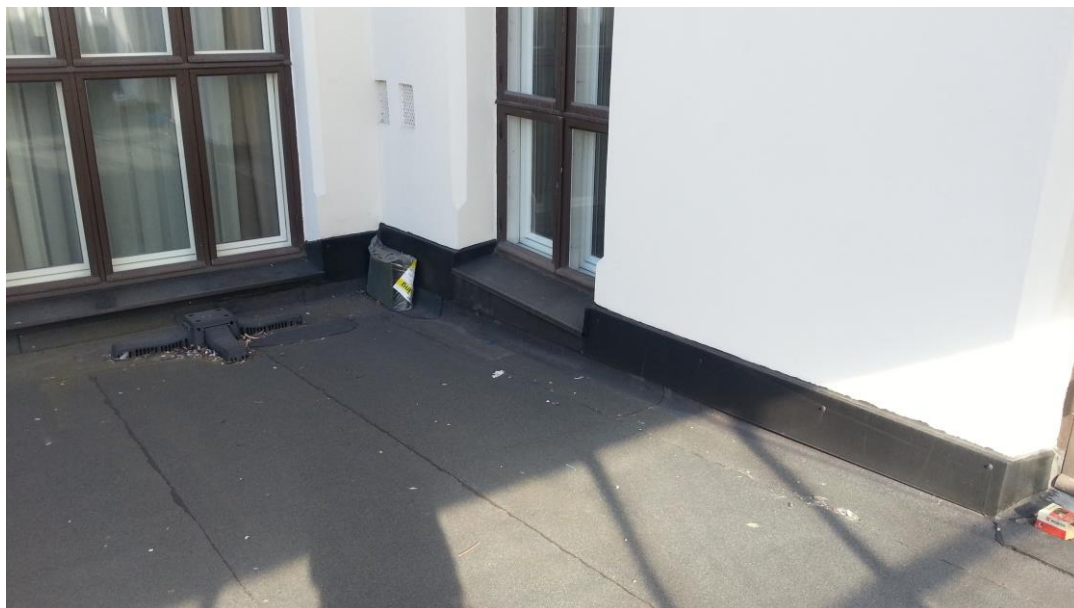
Figur 15: Foto av sluk og overganger mot pusset teglvegg. (Rambøll)

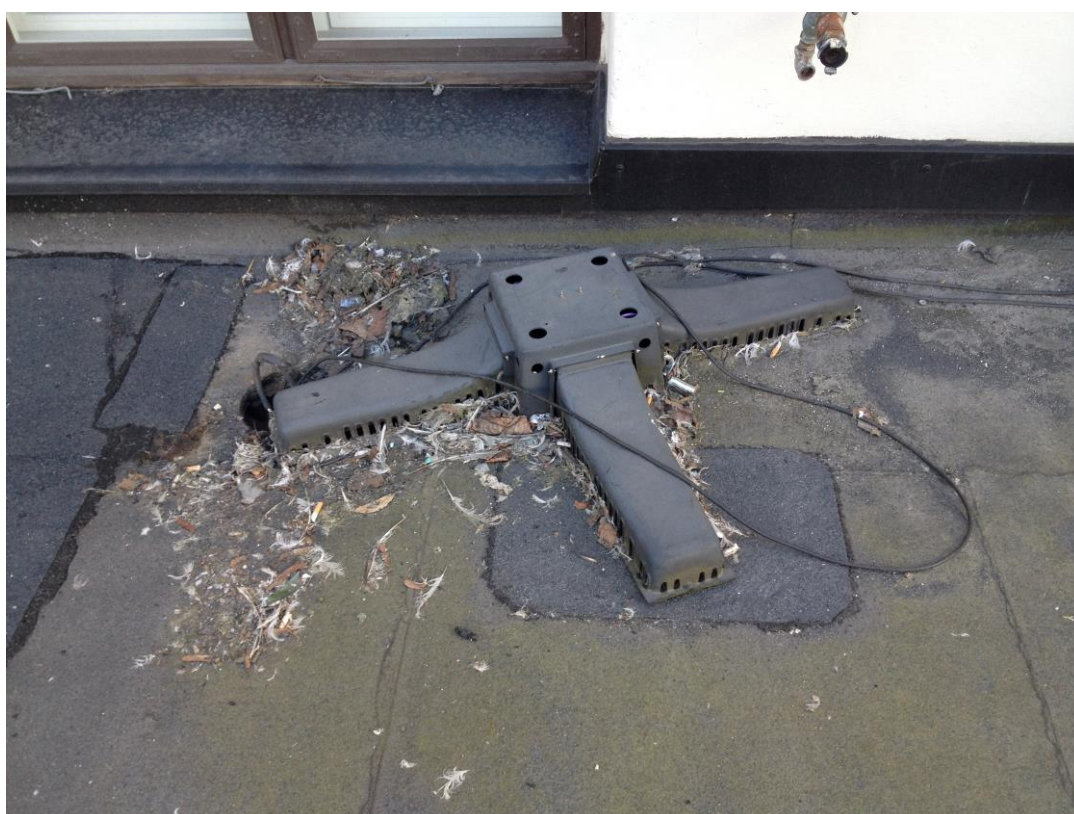
Det er usikkert hvilken plassering dampsperreren har og hvilken stand denne er i. Det er ikke tilstrekkelig fall til sluk på flere områder mellom slukene. Det har blitt observert stående vann mellom sluk og opphoping av smuss/løv/sjøppel rundt slukene.

Figur 16: Foto av løv og smuss samlet opp rundt sluk. (Rambøll)

På grunnlag av observasjoner gjort under befaringer bør det tas kontroll av sluk, nedløp og varmekabler før utbedringsarbeidet settes i gang. Det må kontrolleres at varmekabler fungerer og at avrenning fra sluk er tilfredsstillende. Dersom avrenning fra sluk ikke fungerer tilfredsstillende må slukene utbedres evt. skiftes. Evt. defekte varmekabler må byttes ut.

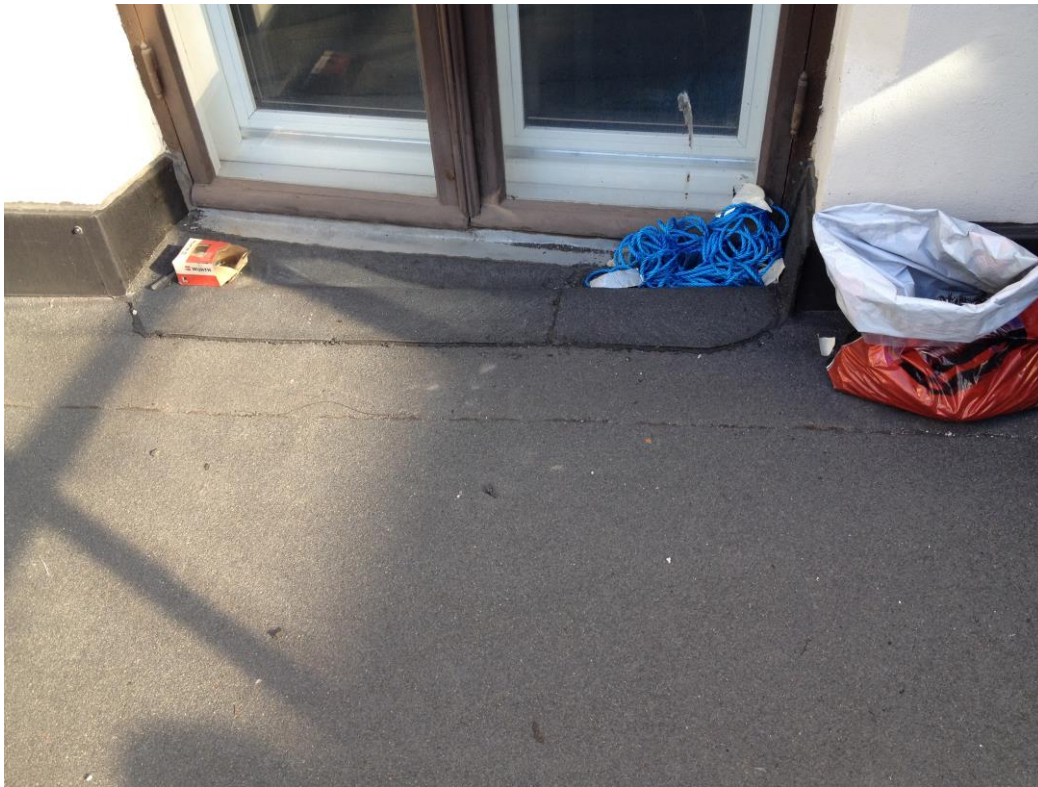
Figur 17: Foto av vindu hvor underkant vindu er under topp tekking på tak. (Rambøll)

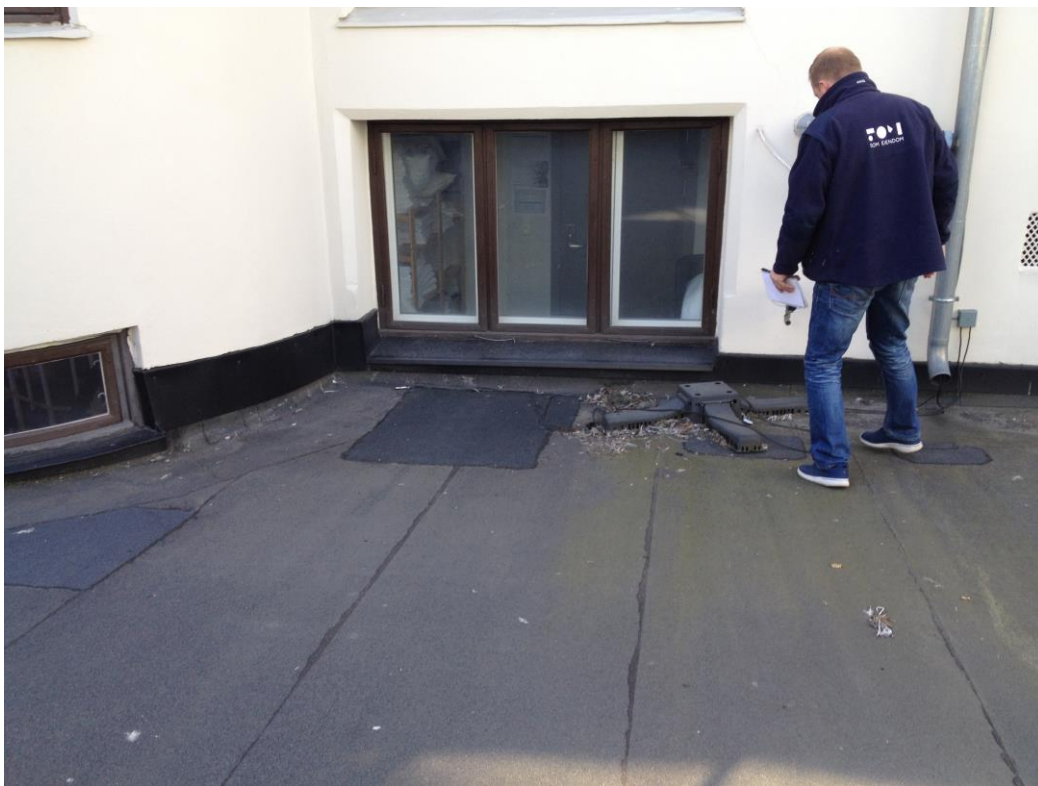
Figur 18: Foto viser lapping av tekking og smuss rundt sluk. (Rambøll)

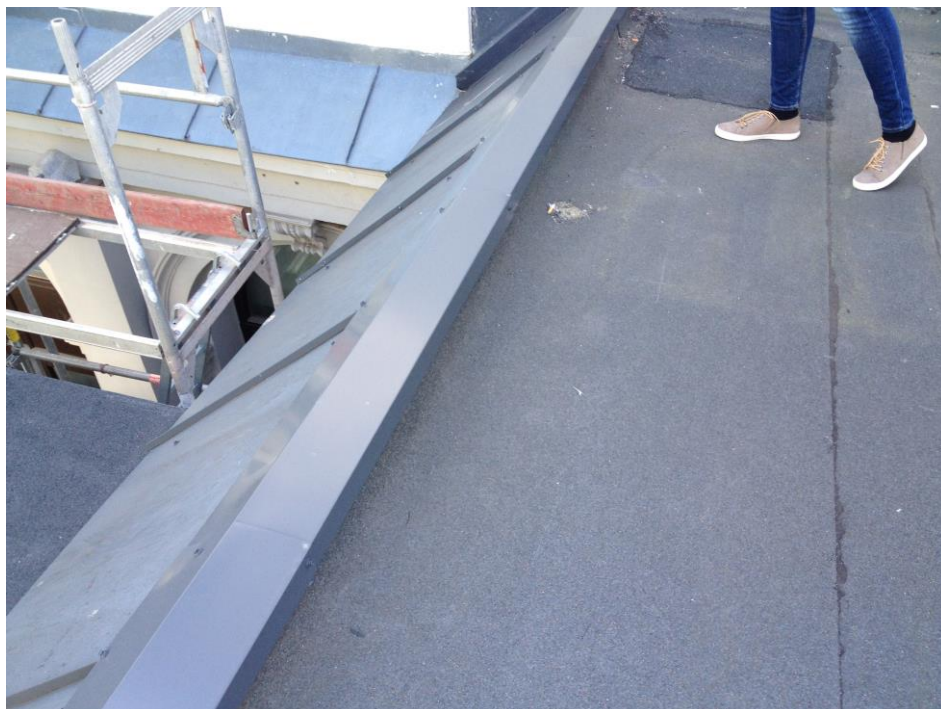
Figur 19: Foto av overgang mot lavereliggende tak i retning øst. (Rambøll)

Mot lavereliggende tak i retning øst må taktekningen føres over gesims med klemt lufttett avslutning og beslag over.

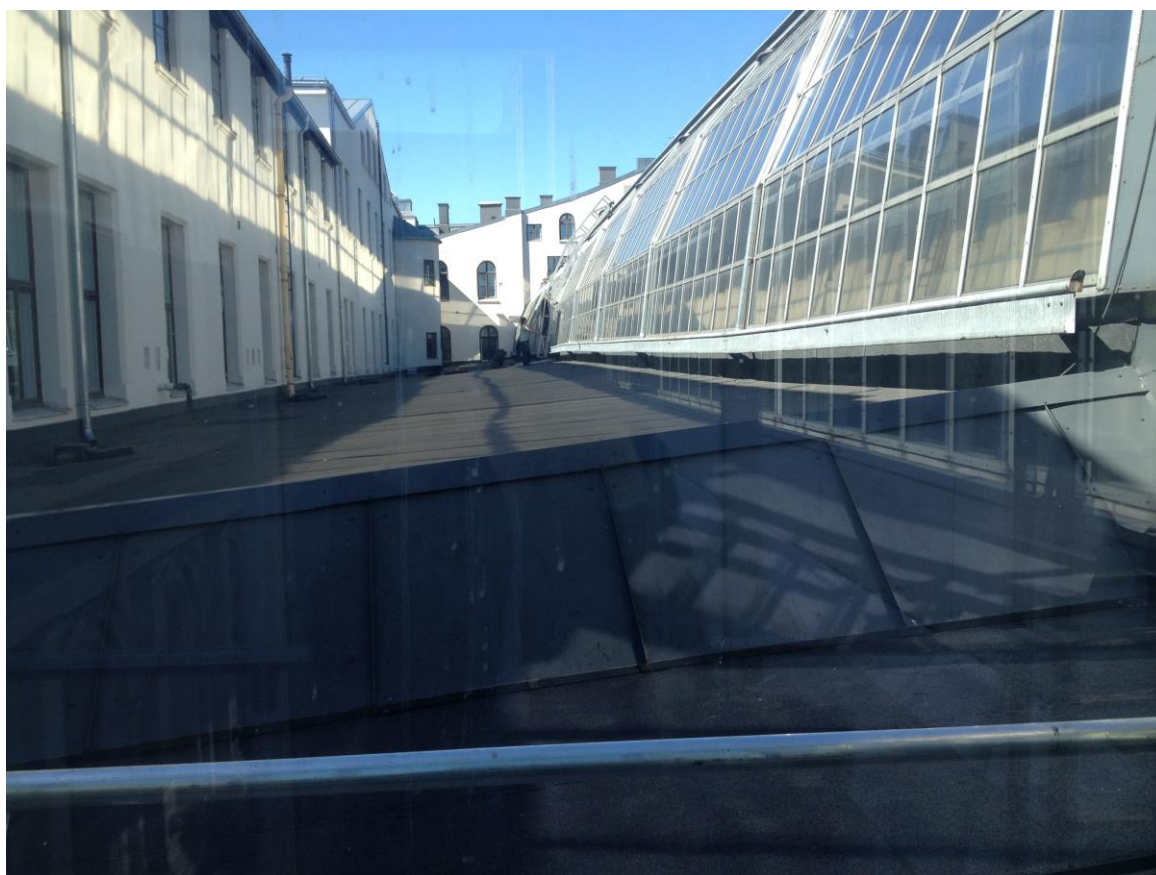
Figur 20: Foto viser avslutning mot lavereliggende tak, tatt i retning vest gjennom vindu/gangbro. (Rambøll)

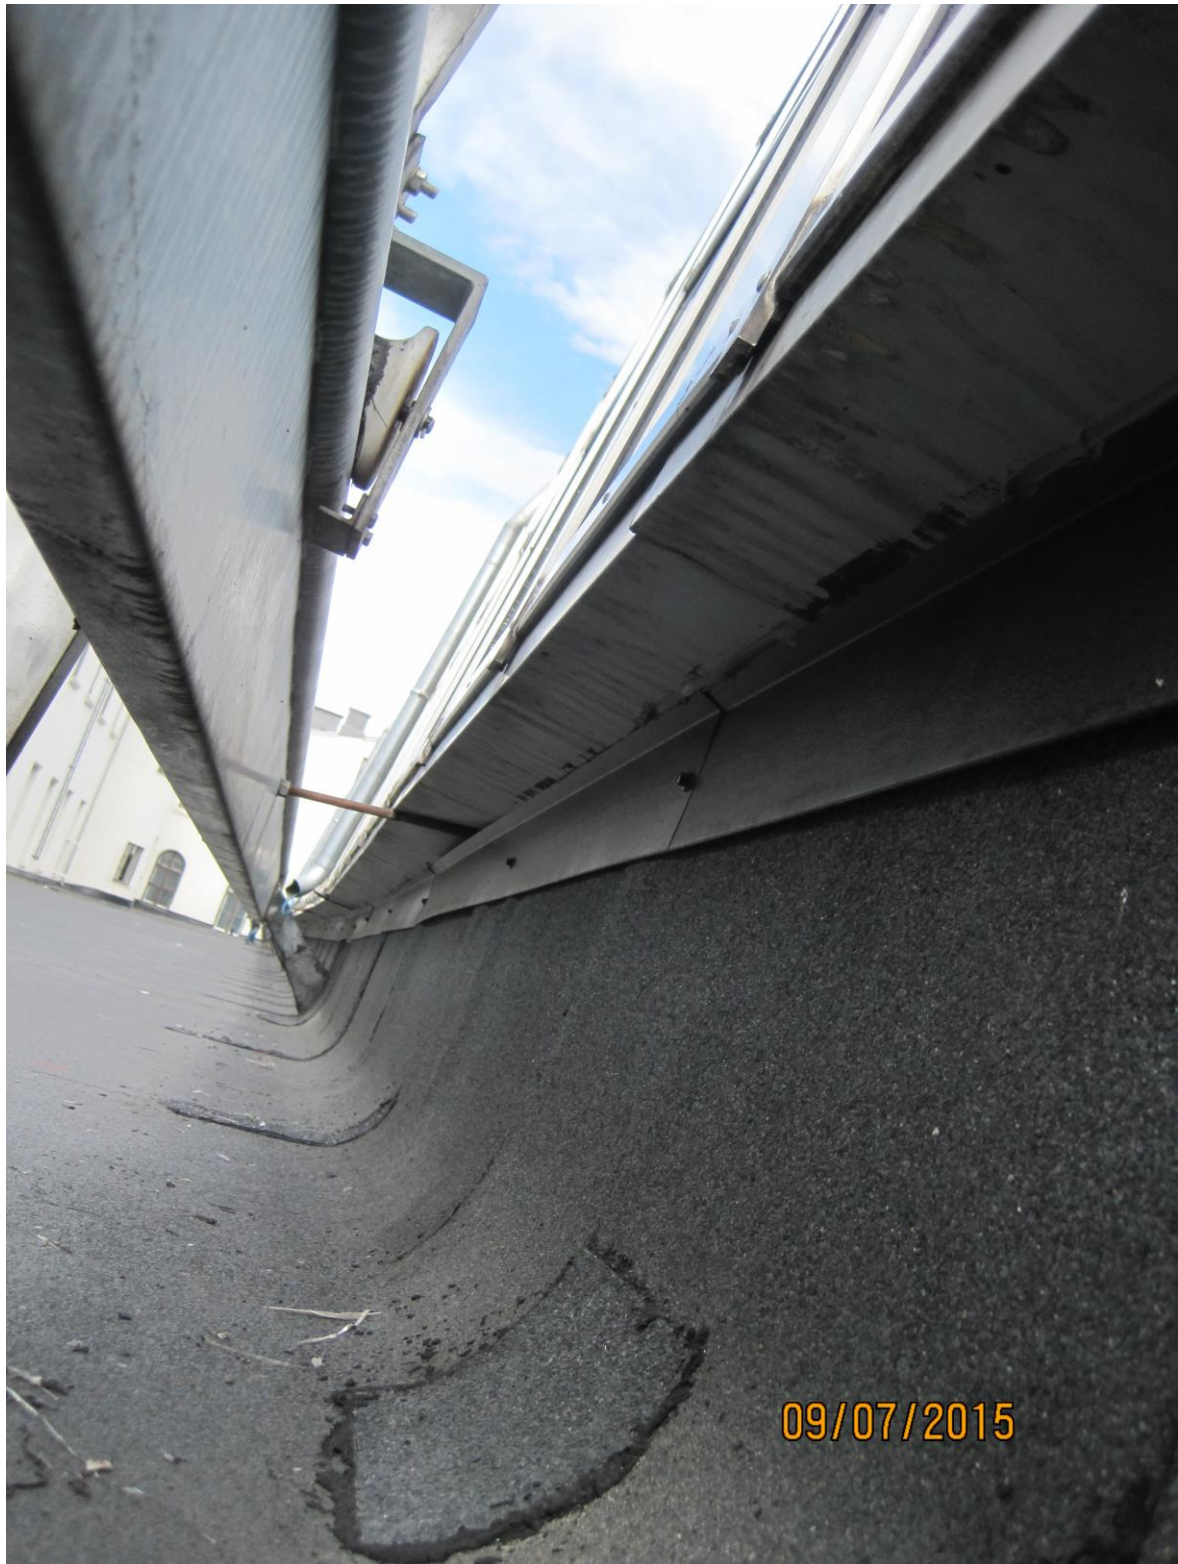
Figur 21: Foto av overgang taktekkning / opprinnelig glasshall. (Rambøll)

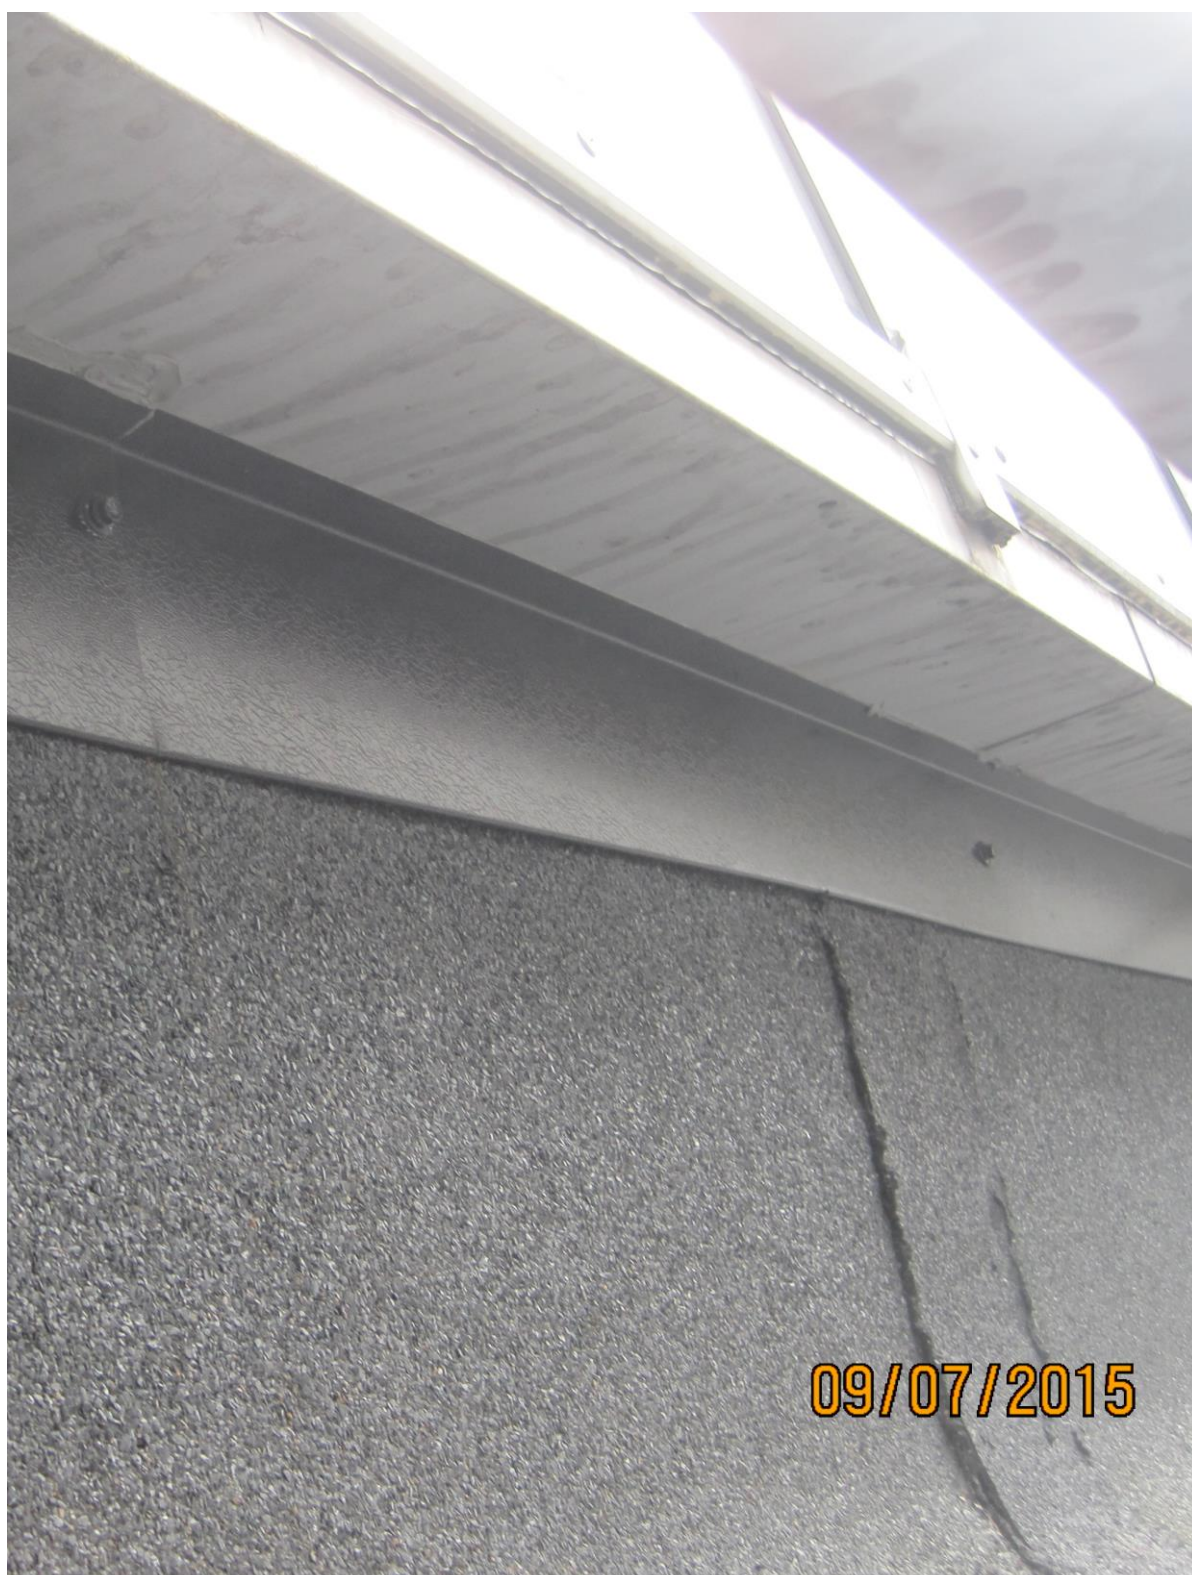
Figur 22: Nærbilde av overgang takteking/opprinnelig glasshall. (Rambøll)

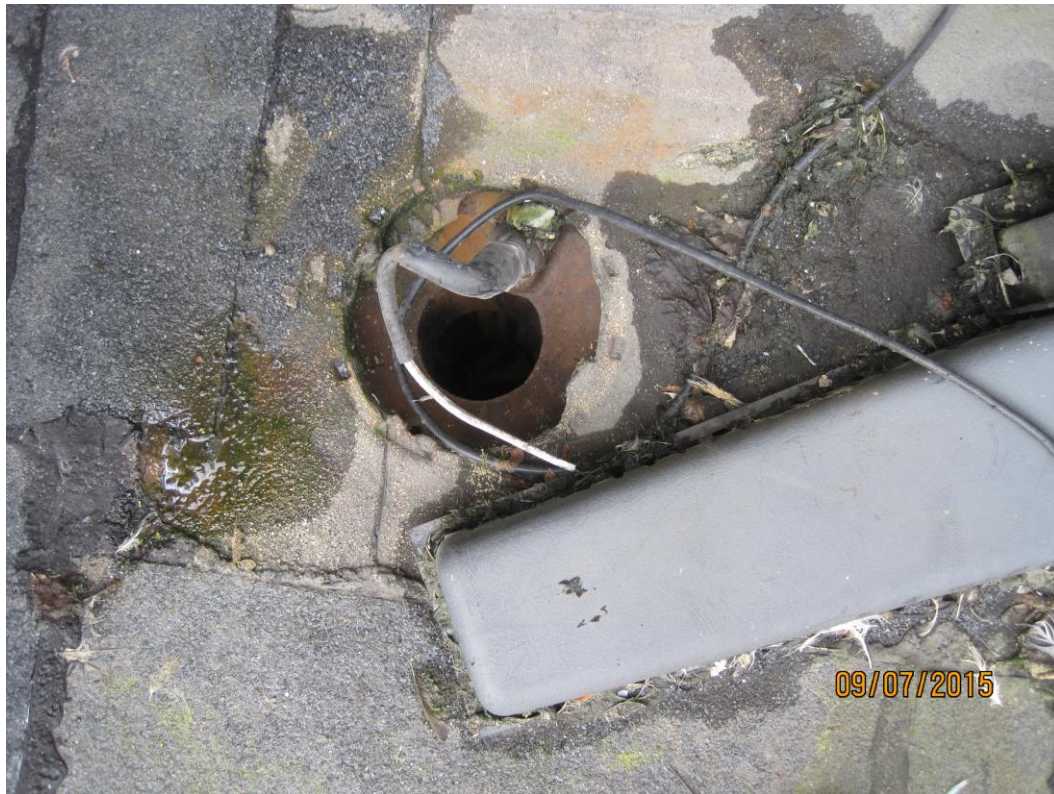
Figur 23: Nærbilde av sluk. (Rambøll)

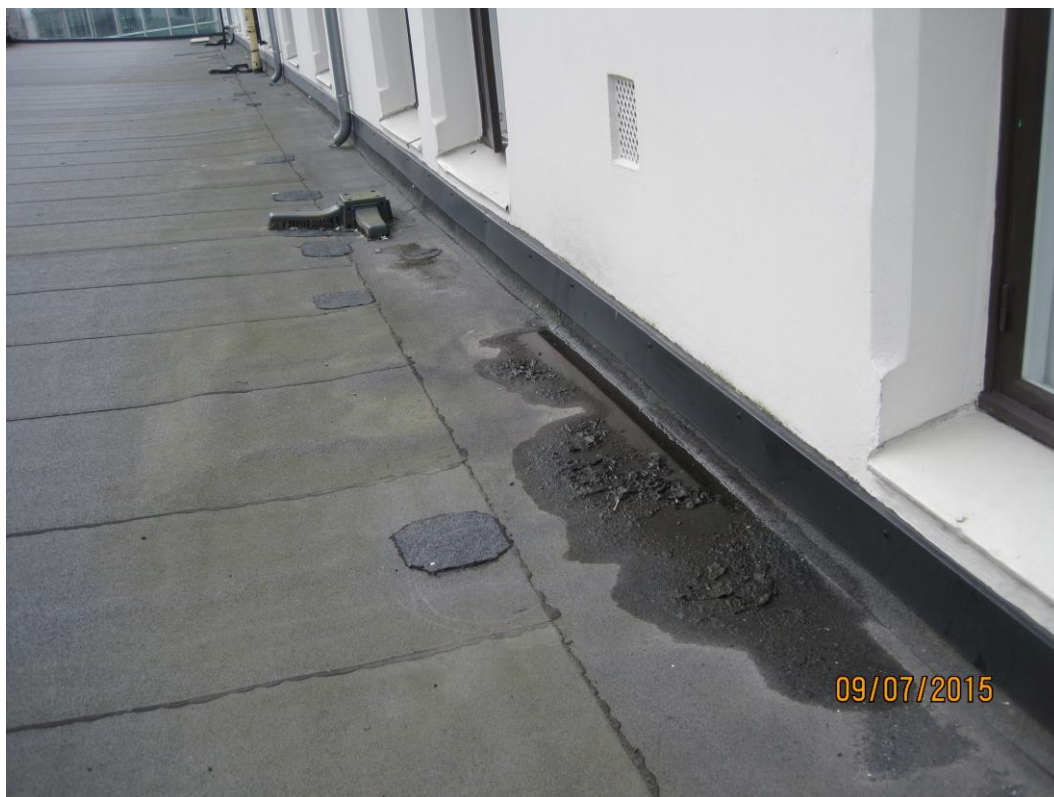
Figur 24: Foto viser stående vann mellom sluk. (Rambøll)

Det skal bygges opp med minst 1:40 fall på takflatene, evt. mer fall dersom det er hensiktsmessig mht. fall i dekkekonstruksjonen. Taket har per i dag innvendige nedløp nær pusset yttervegg mot sør. Det anbefales at det lages en nedsenket renne slik at vann kan renne over høybrekk og til neste sluk dersom et sluk går tett. Kilrenner må ha fall på minimum 1:60. Renner må monteres med varmekabel. Renner og sluk må lett kunne rengjøres.
