Råde kommune

# Miljøsaneringsbeskrivelse

## Spetalen skole - Skolebygningen

2015-10-30 Oppdragsnr.: 5156554

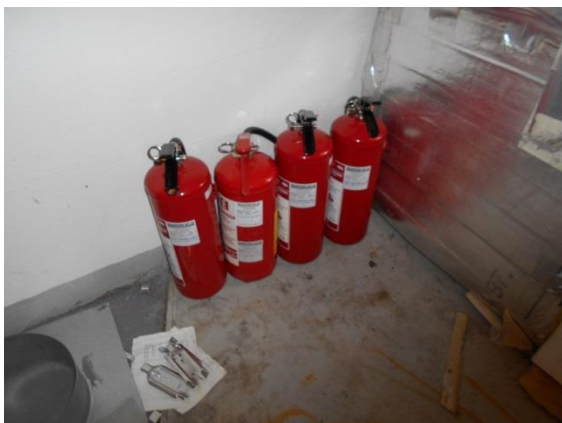
*Figur 3 Brannslukningsapparater på gulvet i vifterommet*

Pulverbrannslukningsapparater som inneholder ammoniumsulfat er farlig avfall. Andre typer brannslukningsapparater er heller ikke ønskelig i restavfallet. Alle brannslukningsapparater bør derfor sorteres ut og leveres til godkjent avfallsmottak.

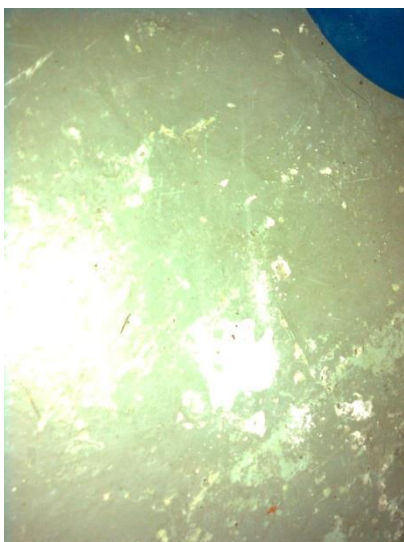
I berederrommet i 1967-fløyen er det funnet høyt innhold av bly i en grå gulvmaling.

Figur 4 Grå gulvmaling i berederrom inneholder mye bly.

Malingen bør fjernes fra betongen for å hindre at betonggulvet defineres som farlig avfall. Arealet av berederrommet er ca. 12 m<sup>2</sup>.

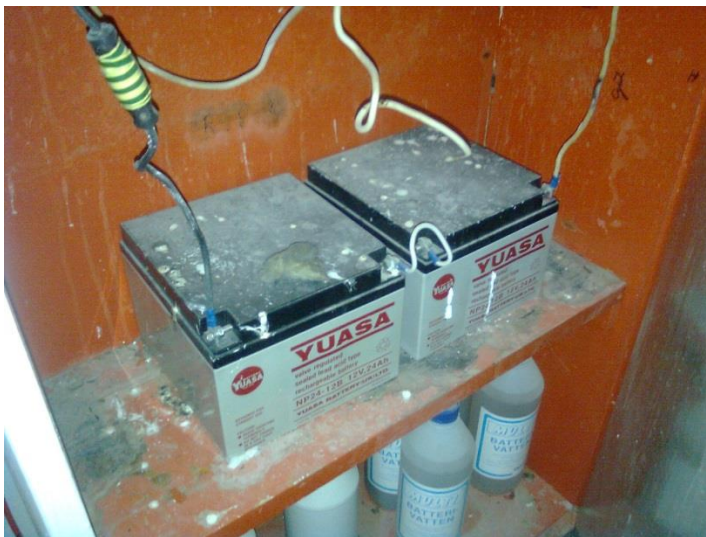
Figur 5 Blybatterier i skap i berederrom

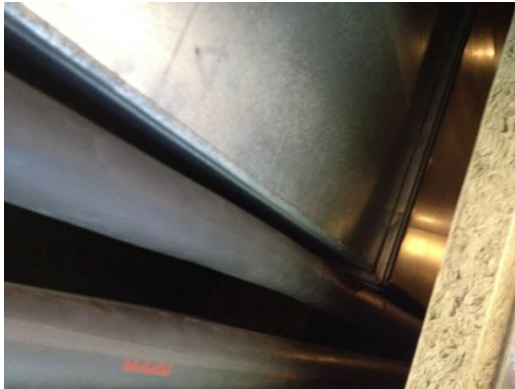
Rørisolasjon av cellegummi produsert før 2004 inneholder erfaringsmessig så høy konsentrasjon av bromerte flammehemmere eller flammehemmeren antimontrioksid at rørisolasjonen må håndteres som farlig avfall. Det er en del slik isolasjon i bygningen, mest i kjeller, og ikke minst i hovedbyggets loft/ventilasjonsrom.

Totalt ca. 600 lm.

Figur 6 Svart cellegummi rørisolasjon med bromerte flammehemmere. Bildet er tatt over himlingen i 1980-fløyen.

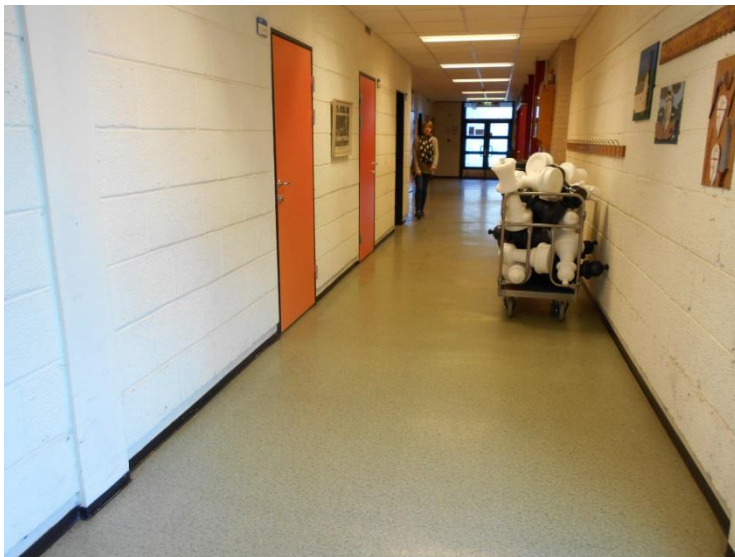
Vinyl gulvbelegg inneholder ftalater. Det finnes slikt vinyl gulvbelegg med ftalater i de aller fleste rom i 1980-fløyen og i 1995-fløyen, bortsett fra i gymsalsgarderobene og i gymsalen (se punkt 2.6.3).

Total mengde vinyl gulvbelegg estimeres til ca. 2000 m<sup>2</sup>.

Figur 7 Vinyl gulvbelegg med ftalater. Svarte gulvlister inneholder klorparafiner.

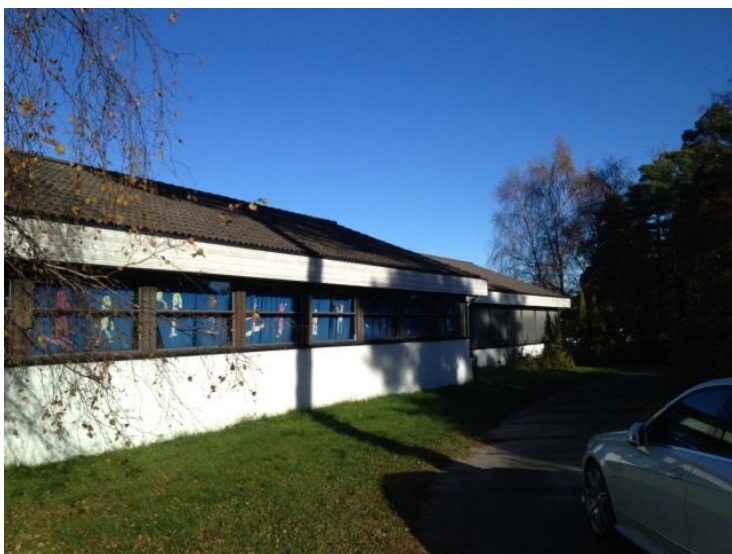
Alle vinduene i 1980-delen inneholder klorparafiner. Dessuten også noen få i 1967-fløyen. Totalt er det ca. 75 stk klorparafinvinduer.

*Figur 8 Vinduer med klorparafiner finnes både i gymsalen og klasserommene i 1980-delen*

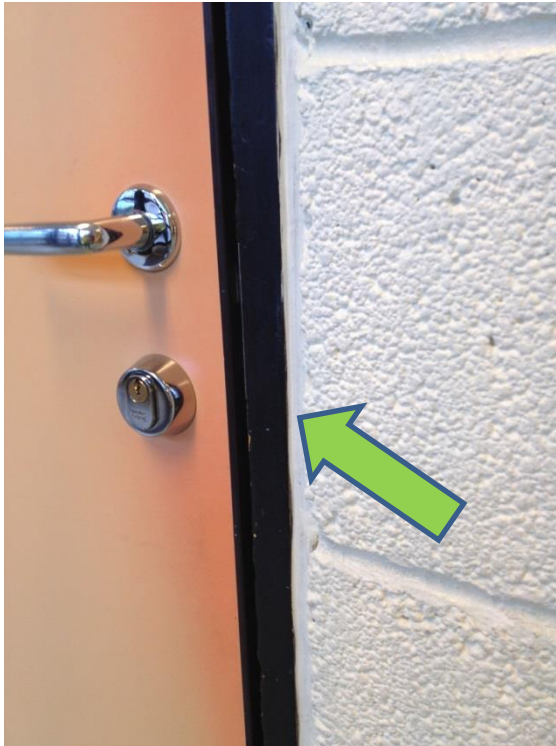
Vi har funnet klorparafiner i den hvite fugemassen i 1980-delen (Materialprøve 2). Denne hvite fugemassen er bl.a. brukt i hvitmaltet betong/Leca-vegger f.eks. rundt dører. Det estimeres å være ca. 80 lm slik fugemasse i 1980-delen. Den største forekomsten er i korridoren inn til 1967-delen, der det er slik fugemasse rundt en rekke oransje dører.

Figur 9 Hvit fugemasse med klorparafiner finnes bl.a. rundt dørene i 1980-delen

Dekk til gulvet med plastfolie. Avskjerm område med plastfolie. Skjær bort fugemassen med kniv. Sørg for å få med alt. Det gjøres oppmerksom på at klorparafinstøv er svært helseskadelig, slik at slik sanering må skje fagmessig og med nødvendig personlig verneutstyr.

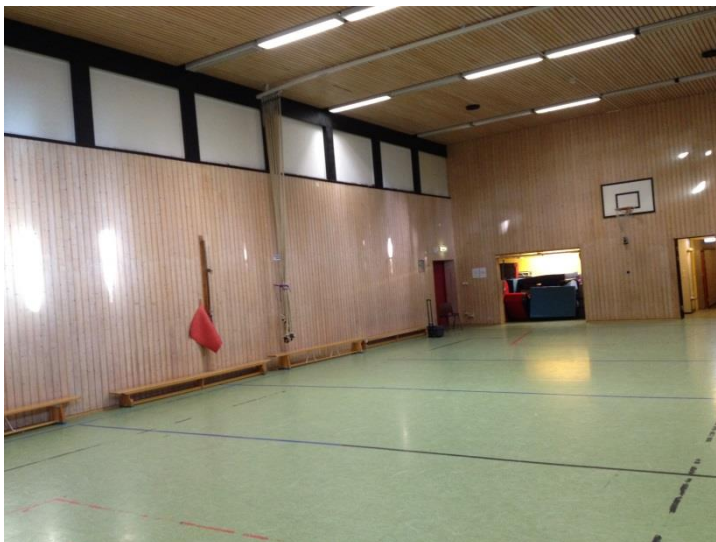
Vi har funnet klorparafiner i det grønne gulvbelegget i gymsalen (Materialprøve 7); ca. 260 m<sup>2</sup>.

Figur 10 Det er klorparafiner i det grønne gulvbelegget i gymsalen

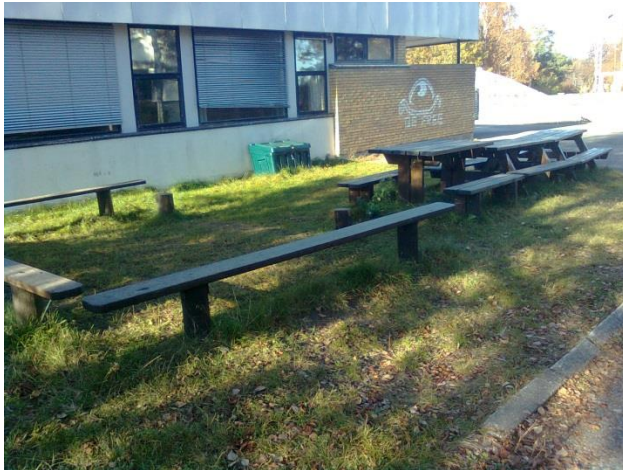
Grønt trykkimpregnert treverk inneholder krom, kobber og arsen. Slikt treverk er farlig avfall. Vi har avdekket slikt treverk følgende steder:

- «Kasse» på den flate delen av taket til 1980-fløyen
- Utvendige gjerder, benker, sandkasser, lekestativer

Den totale mengden slikt treverk i og rundt skolebygningen estimeres til ca. 2 tonn.

Figur 12 Benker og bord av trykkimpregnert treverk

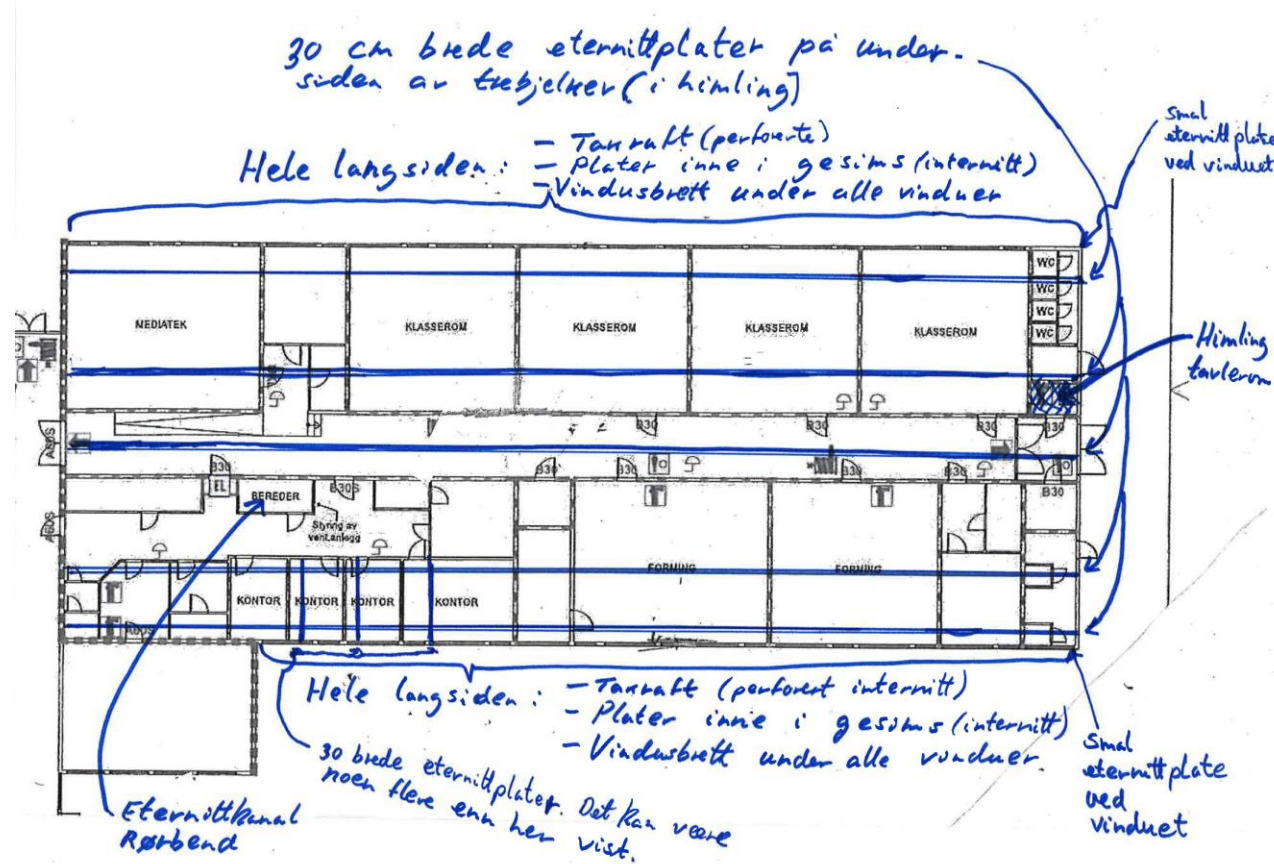
Vedlegg 4a: Asbestforekomster

Hele 1967-fløyen (som henviset): Asbestvinylfliser på gulvet, delvis under vinyl banebelegg. Delvis under vinyl banebelegg og sparkel.  
⇒ ca. 900 m<sup>2</sup>

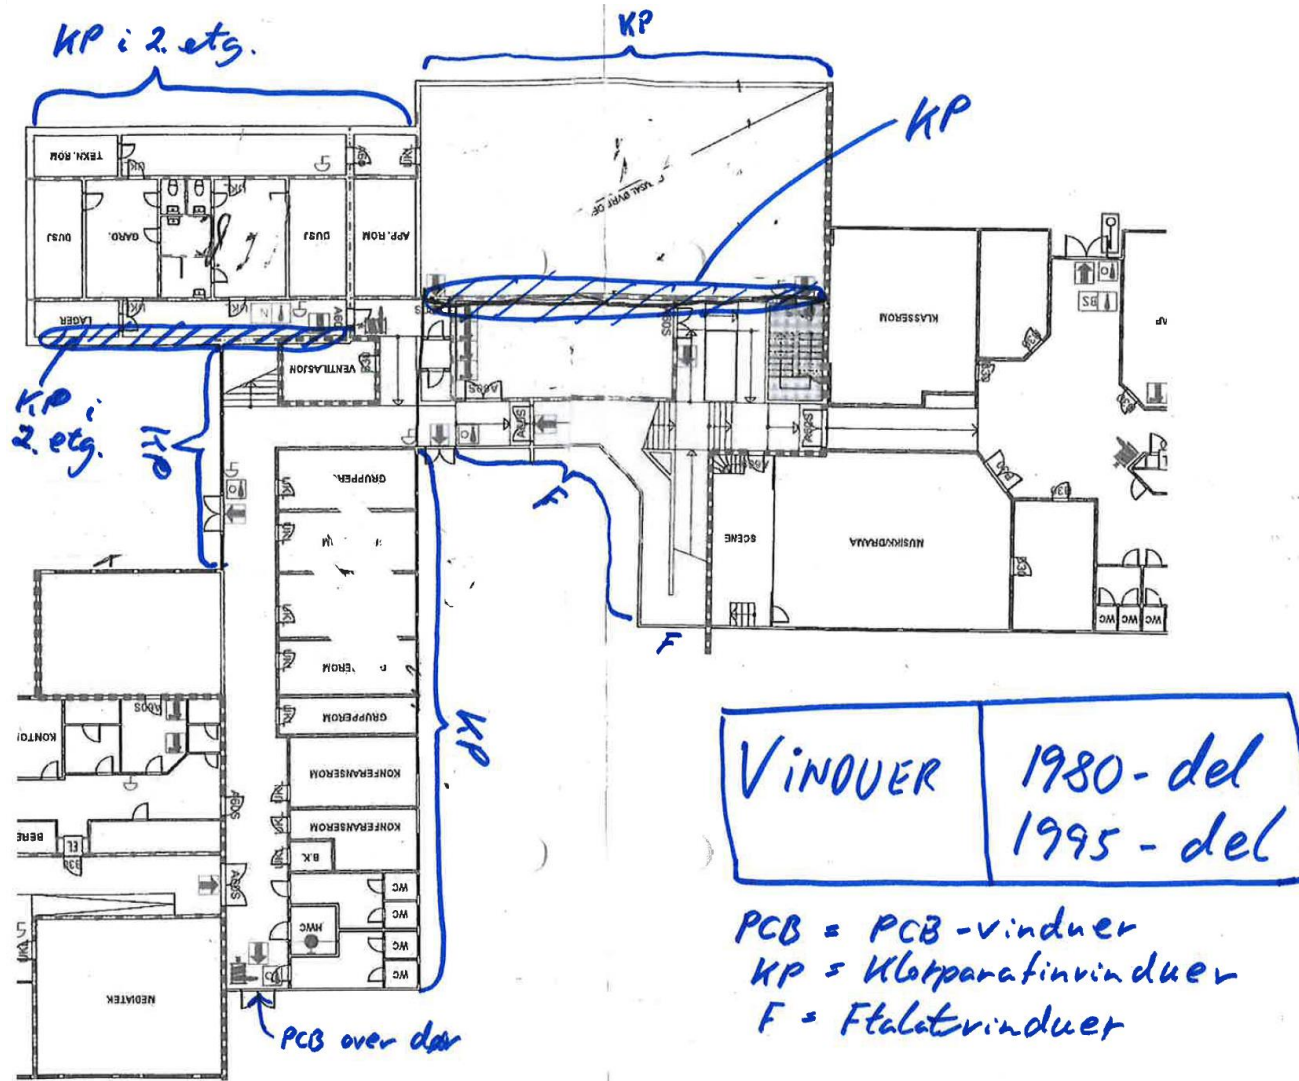
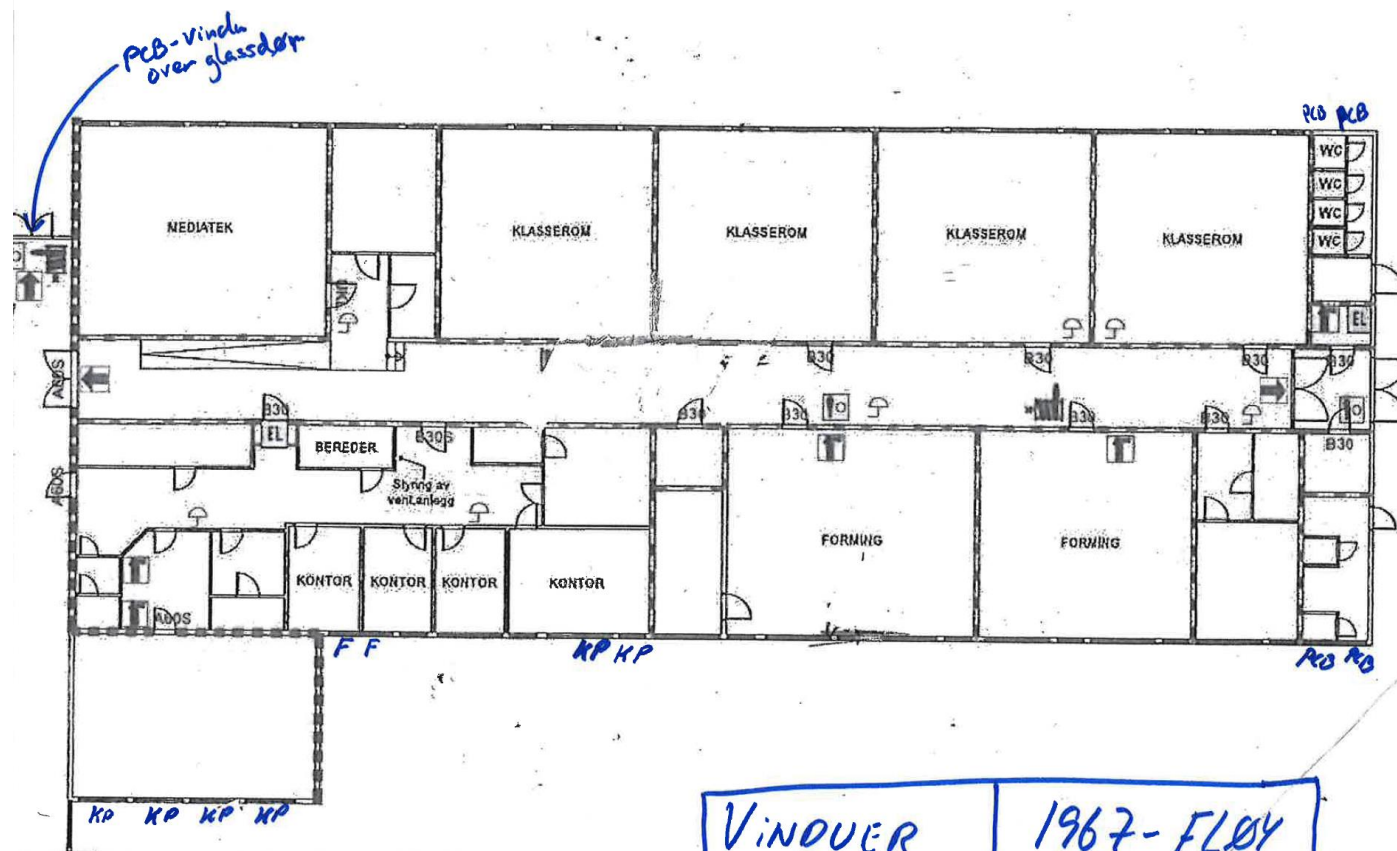
Vedlegg 4b: Plantegninger av forekomster av vinduer med PCB, klorparafiner og ftalater

Isolerglassruter fra slutten av ca. 1990 til ca. 2005 inneholder ftalater i isolerglasslimet. Det er omtrent 15 stk slike vinduer i bygningen. Se også skisse i Vedlegg 4b for plassering.

Det er 5 stk. PCB-vinduer. Disse er vist på skisse i Vedlegg 4b.

VINDUER	1967-FLØY
---------	-----------
