Rapporttype  
**Beskrivelse – Anbudsunderlag**

# ØSTBANEHALLEN

## ANBUKSDOKUMENT: UTBEDRING AV LEKKASJER - FLATT TAK OG LETT-TAK NORD FOR GLASSHALL

Oppdragsnr.: 1350009583-002  
 Oppdragsnavn: Østbanehallen - Oppfølging i gjennomføringsfasen - Tak nord  
 Dokument nr.: H-rap-003  
 Filnavn: H-rap-003 – Anbudsdokument: Utbedring av lekkasjer – Flatt tak og lett-tak nord for glasshall

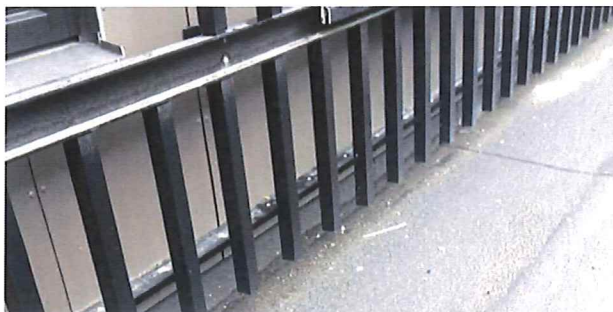
Figur 11: Foto av oppkant tekking i overgangen tak/yttervegg i nord

Det må først vurderes om nytt kompakttak har nok høyde til å bygge opp tilstrekkelig fall til sluk. Dersom dette er vanskelig pga. lav avslutning av fasaden i nord (se foto i figur 11), bør fasadestolpene og -platene kappes av slik at tekkingen kan avsluttes høyere opp på veggen. Tekkingen må føres opp under fasadeplatene og klemmes med beslag over membranoppkant. Beslagsoppkanten teipes mot vindsperre.

Dersom kompaktaket *har* nok høyde til å klare fall 1:40, må det vurderes om eksisterende overgang mellom taktekking og yttervegg er OK. Det må kontrolleres om tekkingen er klemt bak beslag, evt. vindsperre. Dette gjøres i forbindelse med riving av eksisterende isolasjon. Overgangen er bygget opp i 2009/2012 og det kan tenkes at selve overgangen er i god stand. I så fall kan ny tekking sveises oppå eksisterende. Sveisen bør komme så langt opp på eksisterende tekking som mulig.

Dersom overgangen ikke er tilfredsstillende utført, bør den bygges opp iht. prinsippskisse under. Ved oppbygging vil det være nødvendig å demontere fasadestolpene.

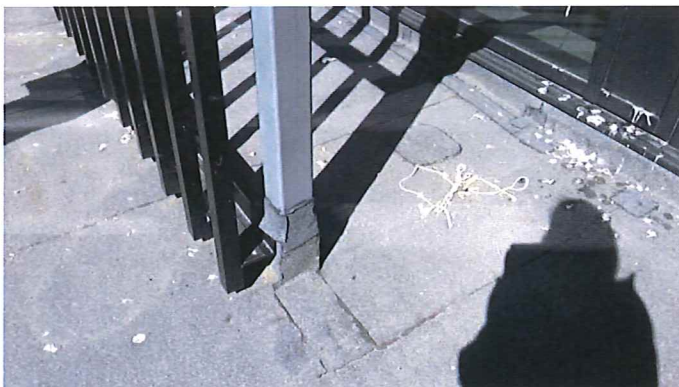
Figur 14: Foto av rekke med søyler og stolper ved inngangsparti (Rambøll)

I området foran ytterdør (vist på bildet under) går det en rekke med søyler og fasadestolper parallelt med fasadelivet. Fasadestolpene demonteres i nødvendig omfang ifm. riving og oppbygging av nytt tak. Stolpene remonteres etter taket er ferdig teknet.

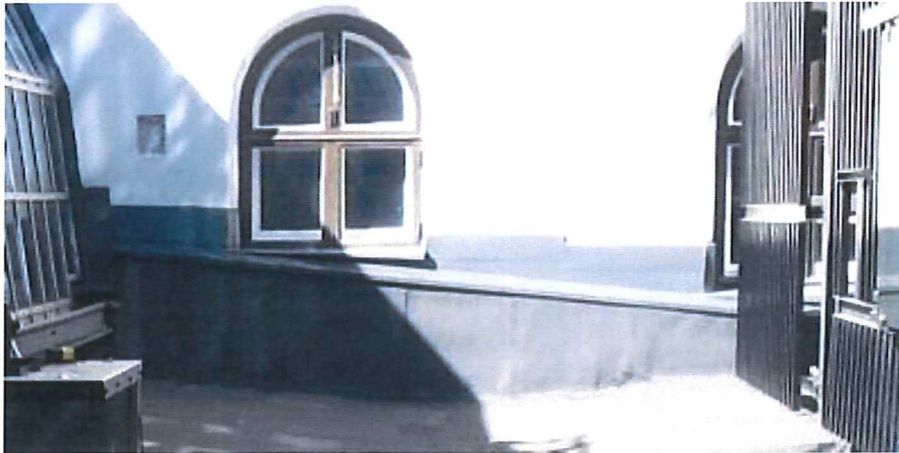
Figur 15: Foto, overgang mot pusset teglvegg i vest (Rambøll)

Mot pusset teglvegg i vest er det bygd opp en slags brystning med tekking og beslag utenpå teglveggen. I begge hjørner er brystning og beslag nedsenket pga. glass i de tilstøtende fasadene. Det må avdekkes om brystningen har noen funksjon, f. eks. om den er bygd opp med en bjelke e.l. som må være der, eller om den kun består av isolasjon, tekking og beslag. Hvis oppbyggingen er ukjent må brystningen åpnes.

Dersom brystningen ikke har noen funksjon, kan den rives og avslutning av tekkingen kan flyttes lengre ned på veggen og bygges opp iht. prinsippskissen under.

Hvis brystningen må beholdes, skal den nye tekkingen føres opp over brystning og avsluttes med klemt beslag over. Beslag må ha fall minimum 1:5 ut mot takflaten og bør avsluttes minst 20 mm ut fra vegglivet. I hjørne mot glasshall (se foto under, figur 18 a) må nytt beslag brettes inn under klemlist i glass-systemet. Ved montering av nye beslag over brystning må de falses og klemmes slik at overgangene blir tette.

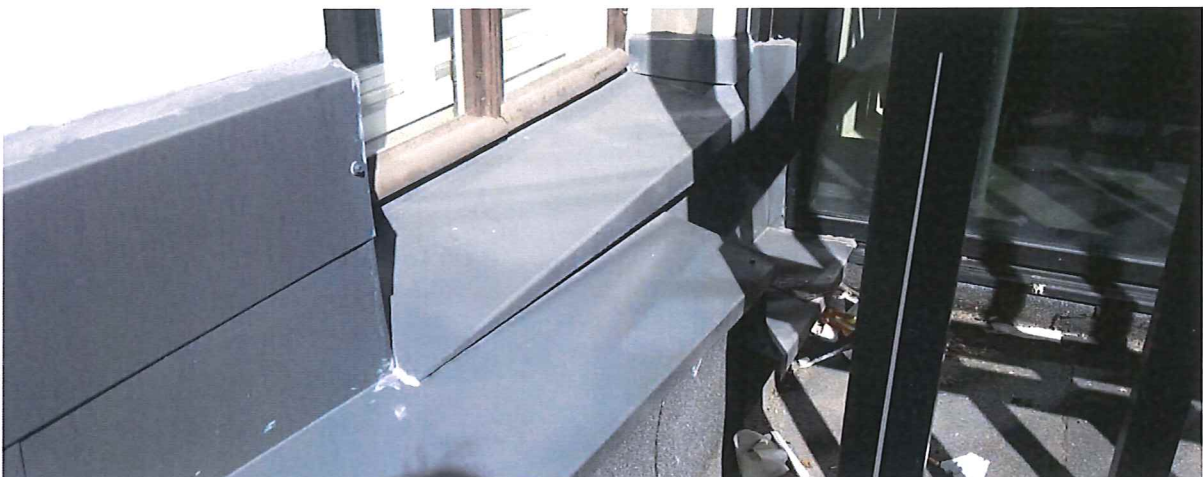
Figur 16: Foto, brystning i overgang hjørne vest/nord (Rambøll)

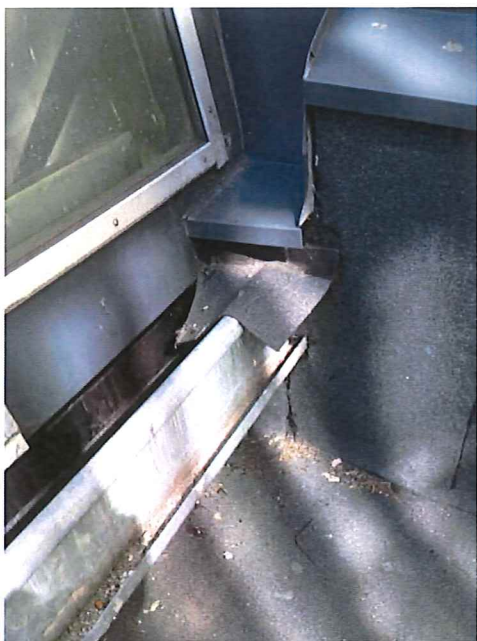
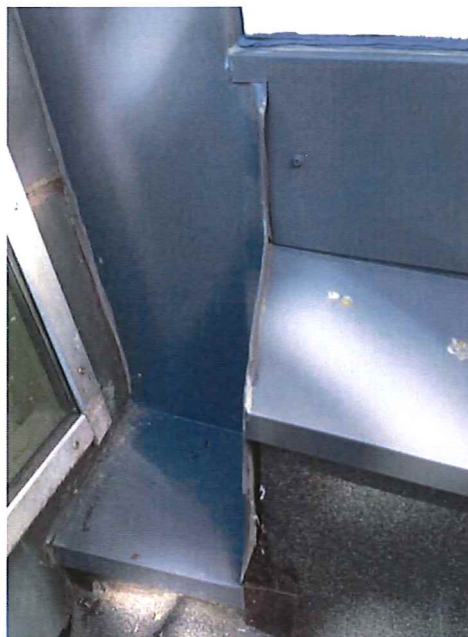
**Figur 18 a og b: Foto av hjørne mellom glasshall i sør og yttervegg i vest (Rambøll)**

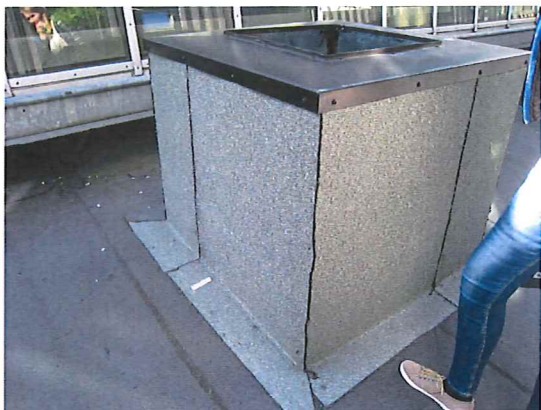
Figur 19: Foto av eksisterende ventilasjonskasser (Rambøll)

Eksisterende tekking og beslag over ventilasjonskasser og overlys fjernes. Ventilasjonskassene tekkes inn på nytt og avsluttes med klemt beslag over. Beslag må ha fall minimum 1:5 ut mot takflaten. Tekking rundt overlys må ha oppkant på minimum 150 mm med avslutning og beslag over.

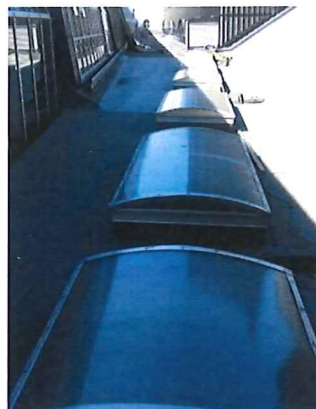
Figur 20: Foto av eksisterende overlys (Rambøll)

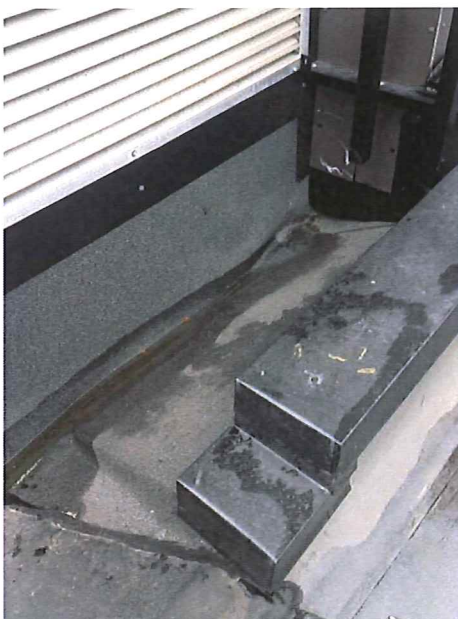
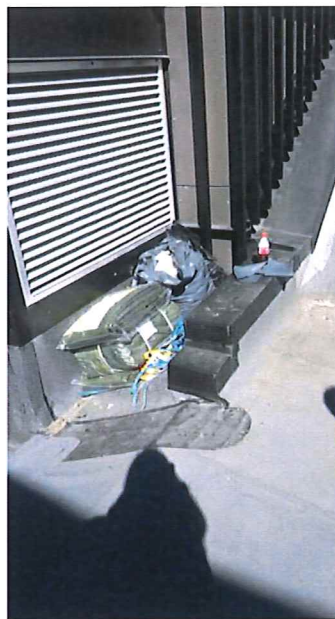
I overgang mellom lett-tak og ventilasjonskasse plassert inntil fasade nord og (se foto i figur 21 a og b under) blir det stående vann inntil kassen som ikke renner til sluk. Det må bygges opp en renne ut fra fasadeliv, med fall fra fasade til sluk på minimum 1:60.

Figur 21 a og b: Foto av nedsenk ved ventilasjonskasse (Rambøll)

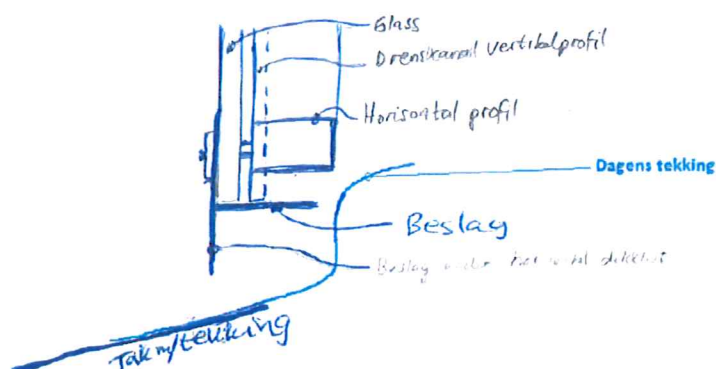
Dagens plassering av knevegg og tekking danner en luftåpning som gjør at innvendig side vil bli veldig kald på vinterstid og dermed føre til kondensproblemer og drypping av vann på underliggende arealer.

**Figur 22: Detalj som viser dagens plassering av tekking i overgang tak/glasshall (håndskisse, Rambøll)**

Dagens plassering av tekking danner en luftåpning som gjør at innvendig side vil bli veldig kald på vinterstid og dermed føre til kondensproblemer og drypping av vann på underliggende arealer.

Rambøll anbefaler at overgangen bygges opp iht. prinsippkisse vist i figur 24. Kneveggen isoleres og tekkingen trekkes bak drenskanal med en lufttett avslutning.

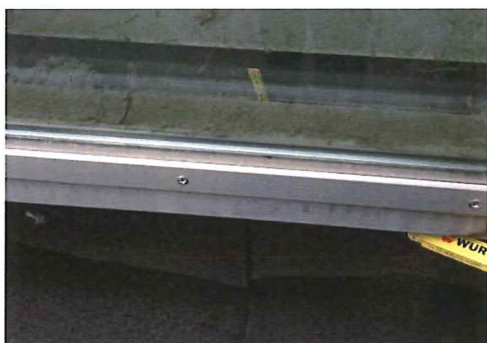
**Figur 23: Foto av overgang flatt tak/opprinnelig glasshall på tak nord**

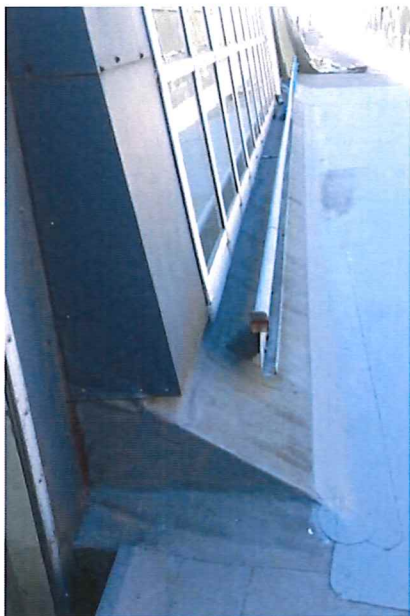
**Figur 25: Foto av overgang lett-tak og opprinnelig glasshall (Rambøll)**

I overgangen mellom lett-tak og opprinnelig hall ser det ut til at innvendige drenskanaler i glasstaket er tettet igjen. I forbindelse med omtekking av lett-taket må overgangen kontrolleres. Det bør avdekkes om det er en spesiell årsak til at *denne* overgangen er bygd opp annerledes enn resterende overganger mot glasshallene. Dersom oppbyggingen ikke har en lastbærende hensikt, anbefales det at overgangen bygges opp med isolert sarg som vist i prinsippskisse, figur 24.

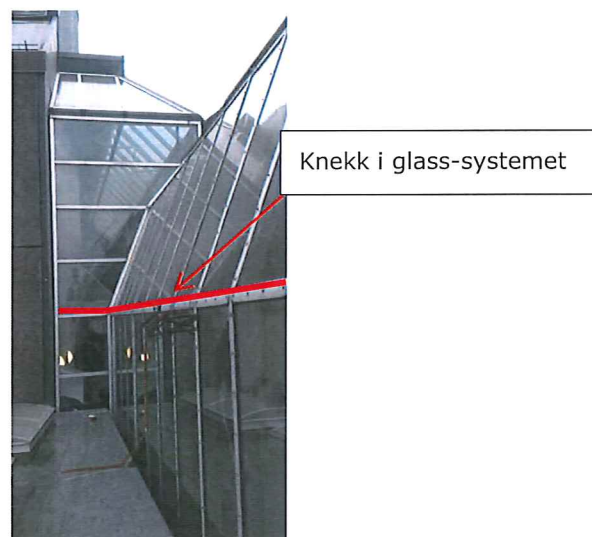
I overgang mellom folietekket lett-tak og «ny» glasshall er det i dag en smal, høy «renne». I denne samles mye løv og smuss. Tilgjengelighet for vedlikehold og rengjøring er dårlig og avrenning virker ikke å fungere.

Figur 27: Foto av hjørnet med «renne»

ACC Glassrådgivere AS beskriver i vedlegg 01: «Prinsipløsninger for tilslutninger og overganger – Glasskonstruksjoner, ACC» at eksisterende renne i overgangen «ny» glasshall/lett-tak fjernes samt at glassfasade/tak i øst og sør rives opp til «knekken» på foto (figur 27) under. De beskriver videre at glass-systemet erstattes med en kompakt vegg med utvendig tekking opp til «knekken». Se imidlertid vedlegg 02 (RIB, Rambøll) og vedlegg 03 (Notat vedrørende kapping av profiler i glasstak for ombygging, ACC Glassrådgivere AS) for detaljert beskrivelse av kapping, ny lastbæring av glasstaket og opplagringen.

Rambøll har skissert anbefalt oppbygging av kompakt vegg og prinsipp i overgangen glass/vegg og vegg/flatt tak, se håndskisse i figur 26. Glasset vil reelt ha en vinkel i overgangen mellom glass og vegg, men prinsippet blir det samme. Se vedlegg 01: «Prinsipløsninger for tilslutninger og overganger – Glasskonstruksjoner, ACC» for ACC Glassrådgiveres beskrivelse av overgang glasstak/yttervegg.

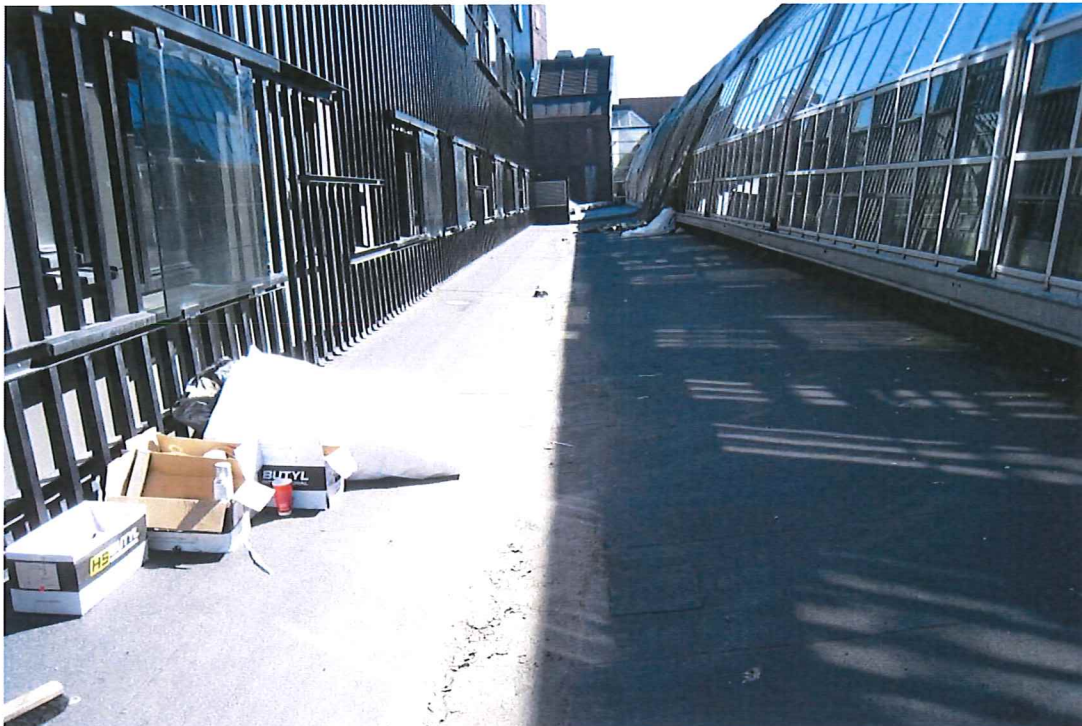
Figur 28: Foto av flatt tak, tatt i retning øst (Rambøll)

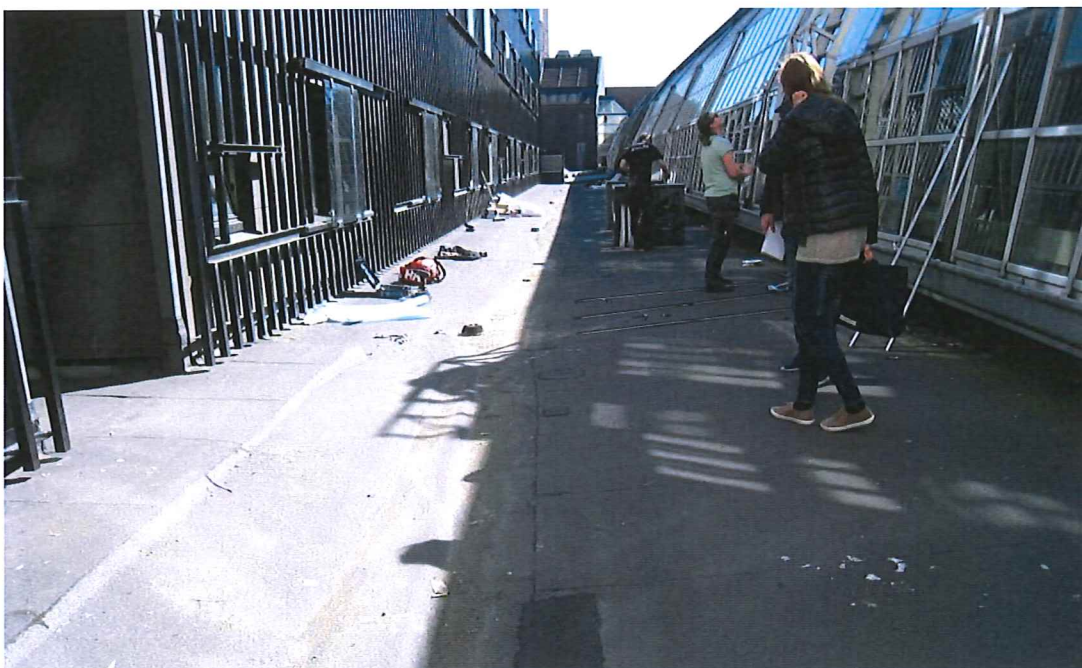
Figur 29: Foto, oversikt tak i retning øst (Rambøll)

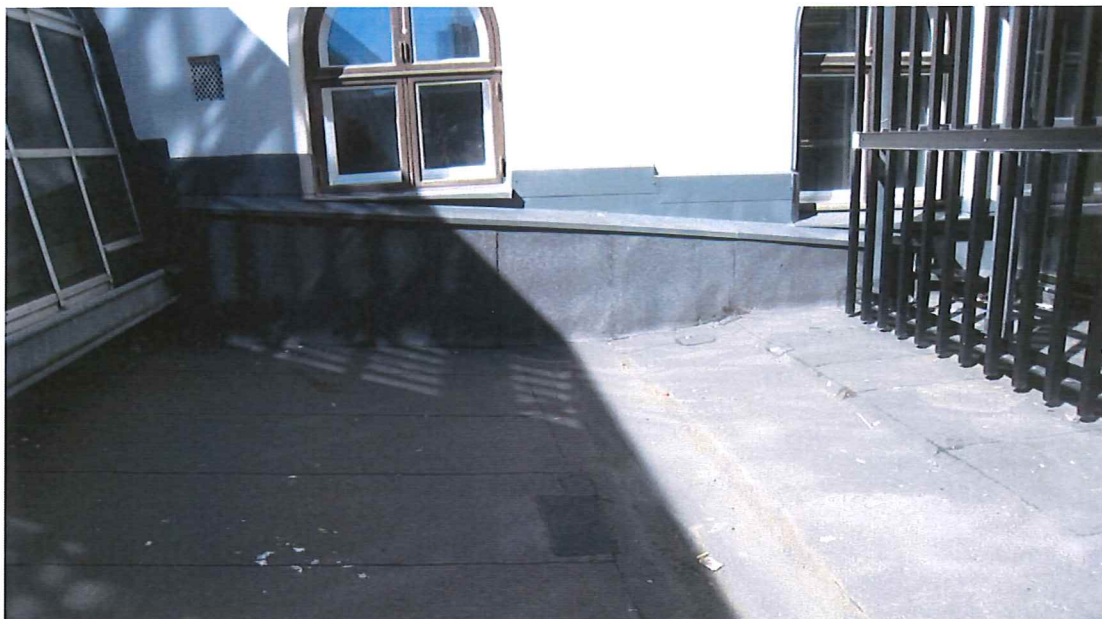
**Figur 30: Asfaltpapptak i retning vest (Rambøll)**

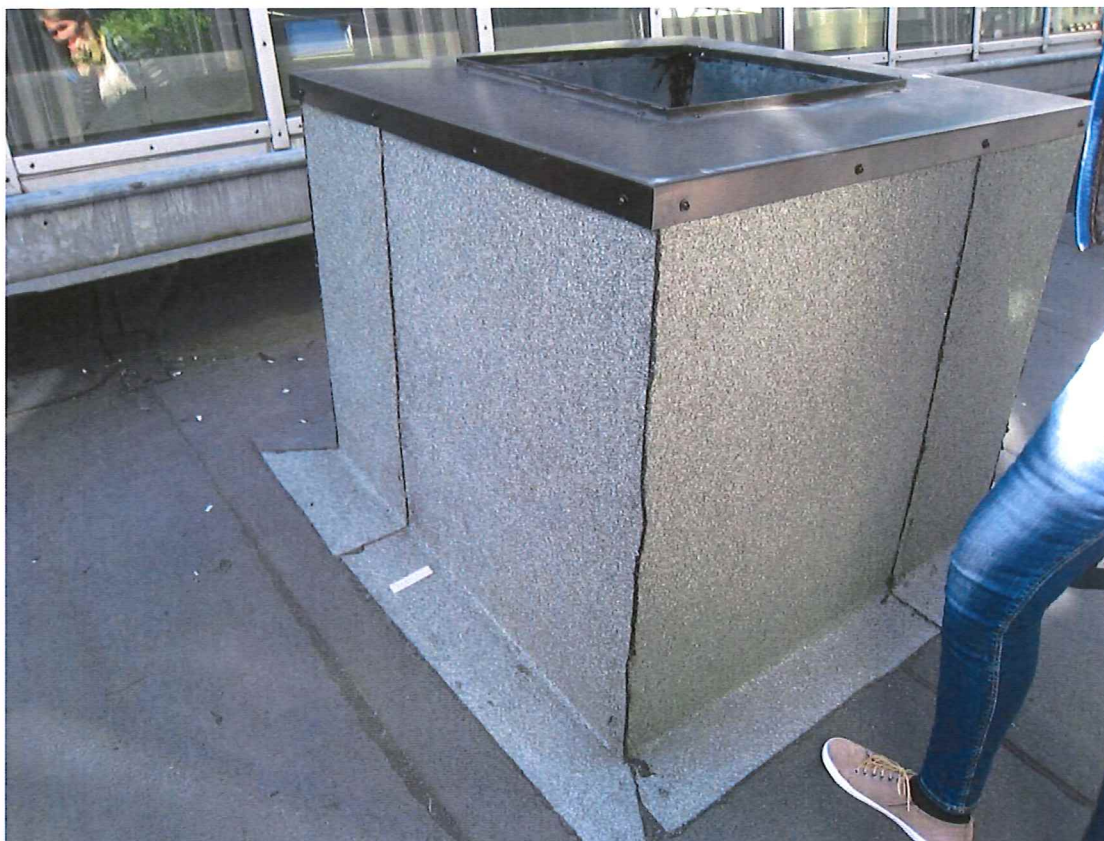
**Figur 31: Foto av tekket ventilasjonskasse (Rambøll)**

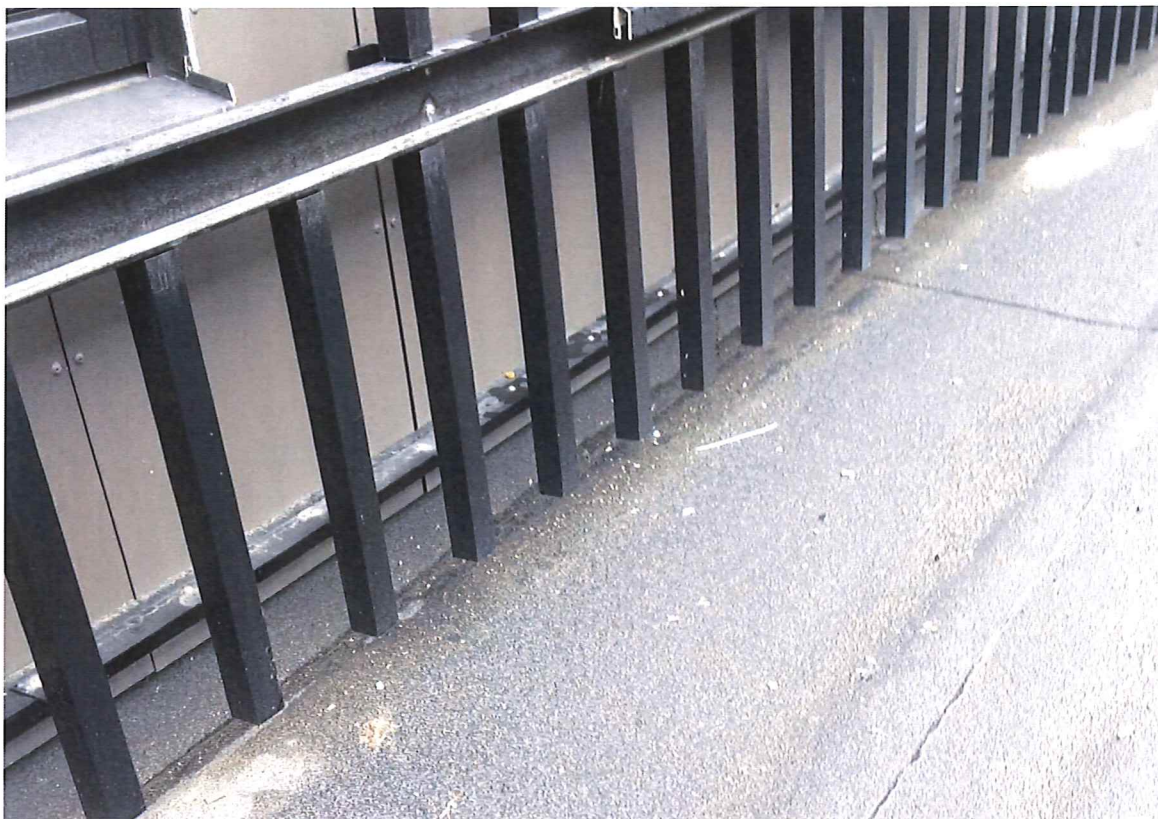
**Figur 32: Foto, overgang mot nord (påbygget fasade) (Rambøll)**

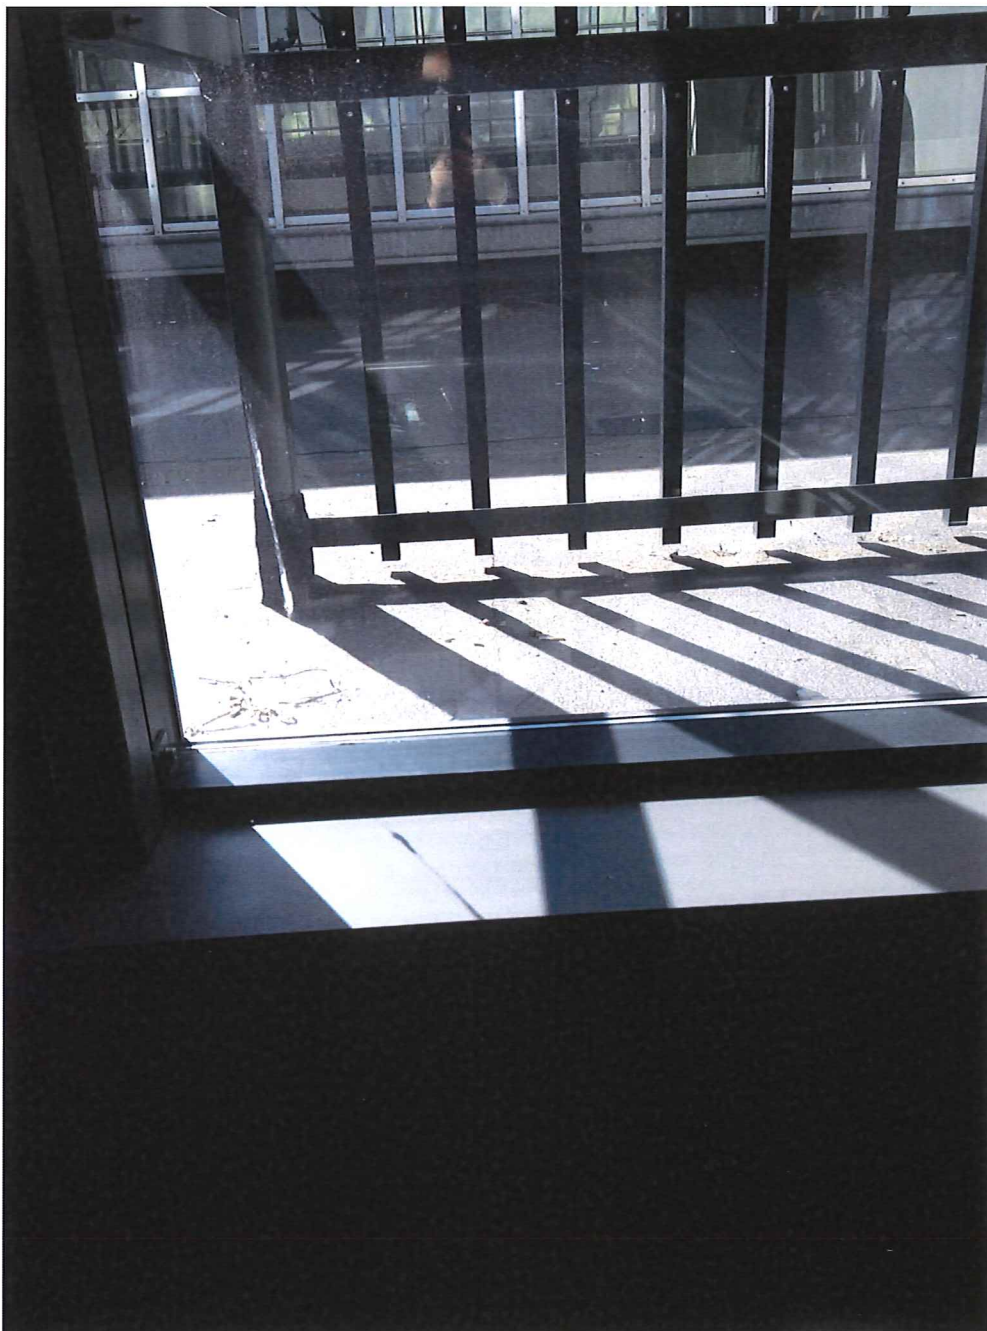
**Figur 33: Foto av søylerekke foran «inngangsparti» sett innenifra (Rambøll)**

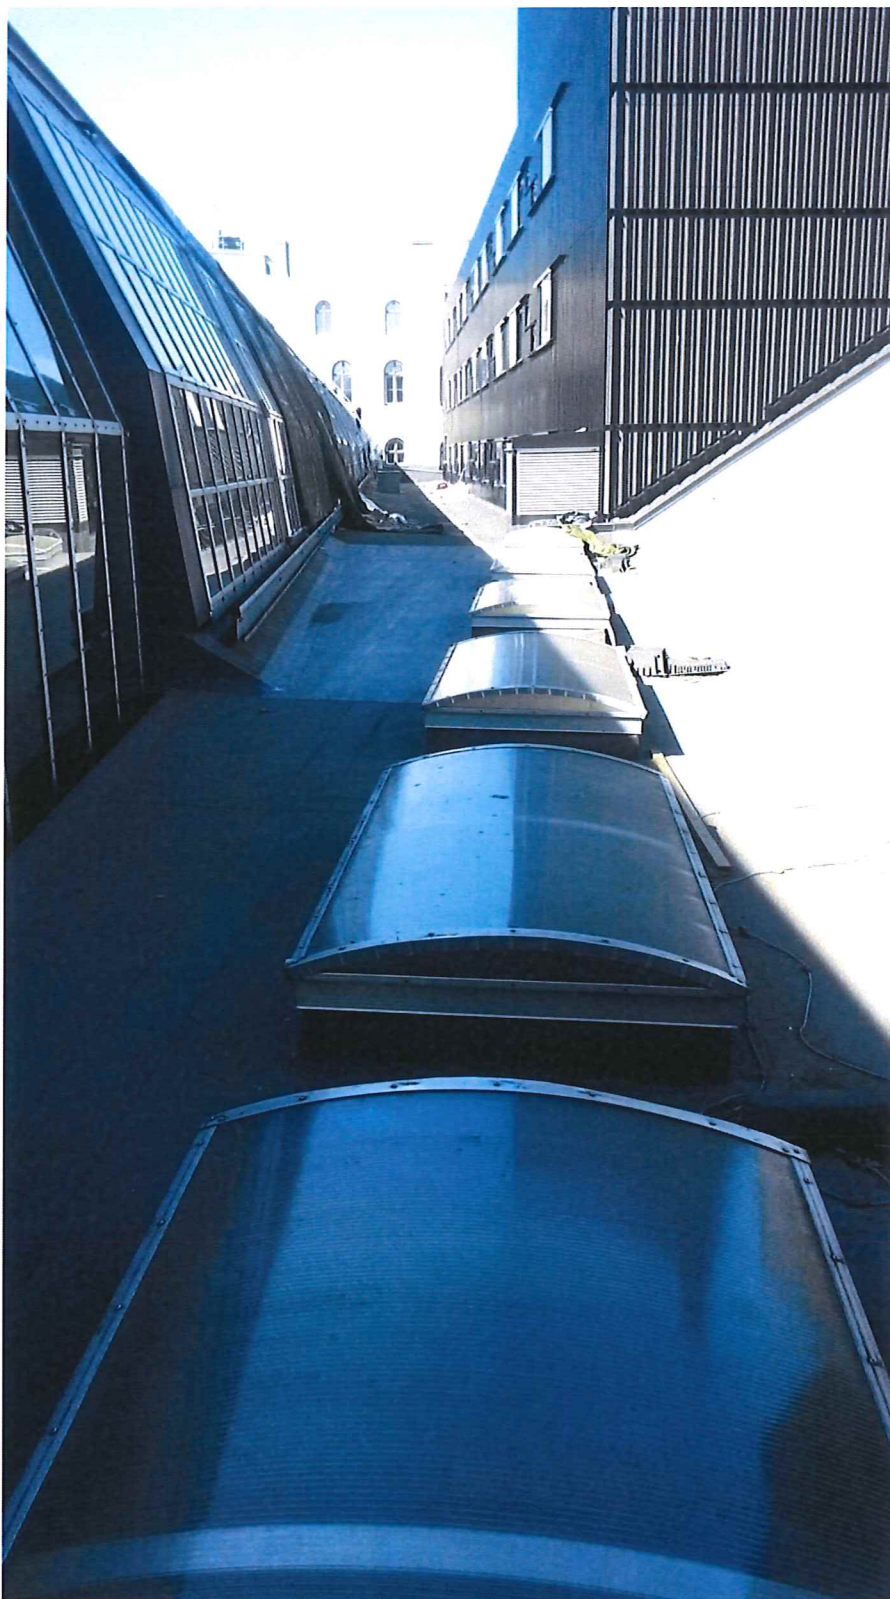
Figur 34: Foto av folietekket lett-tak, tatt i retning vest (Rambøll)
